城横穴群

菊池川中流域古墳・横穴群総合調査報告書(2)

1987

山鹿市教育委員会

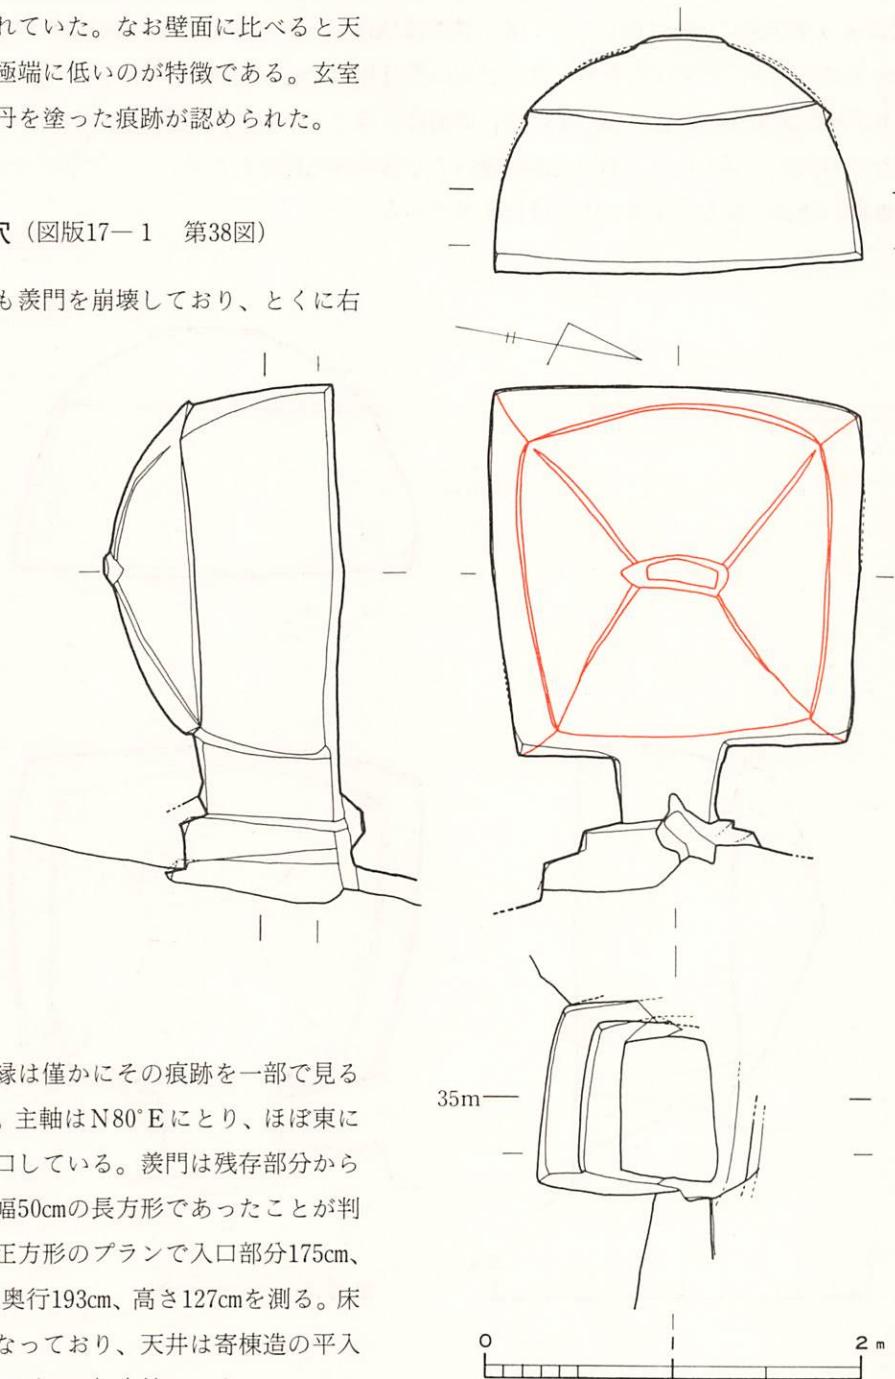
この横穴も羨門を崩壊しており、とくに右

側半分の飾縁は僅かにその痕跡を一部で見る事ができる。主軸はN80°Eにとり、ほぼ東に向かって開口している。羨門は残存部分から高さ78cm、幅50cmの長方形であったことが判る。玄室は正方形のプランで入口部分175cm、奥壁193cm、奥行193cm、高さ127cmを測る。床面は平坦になっており、天井は寄棟造の平入りである。四面には軒先線をめぐらしている。

奥壁には丹の痕跡が認められた。

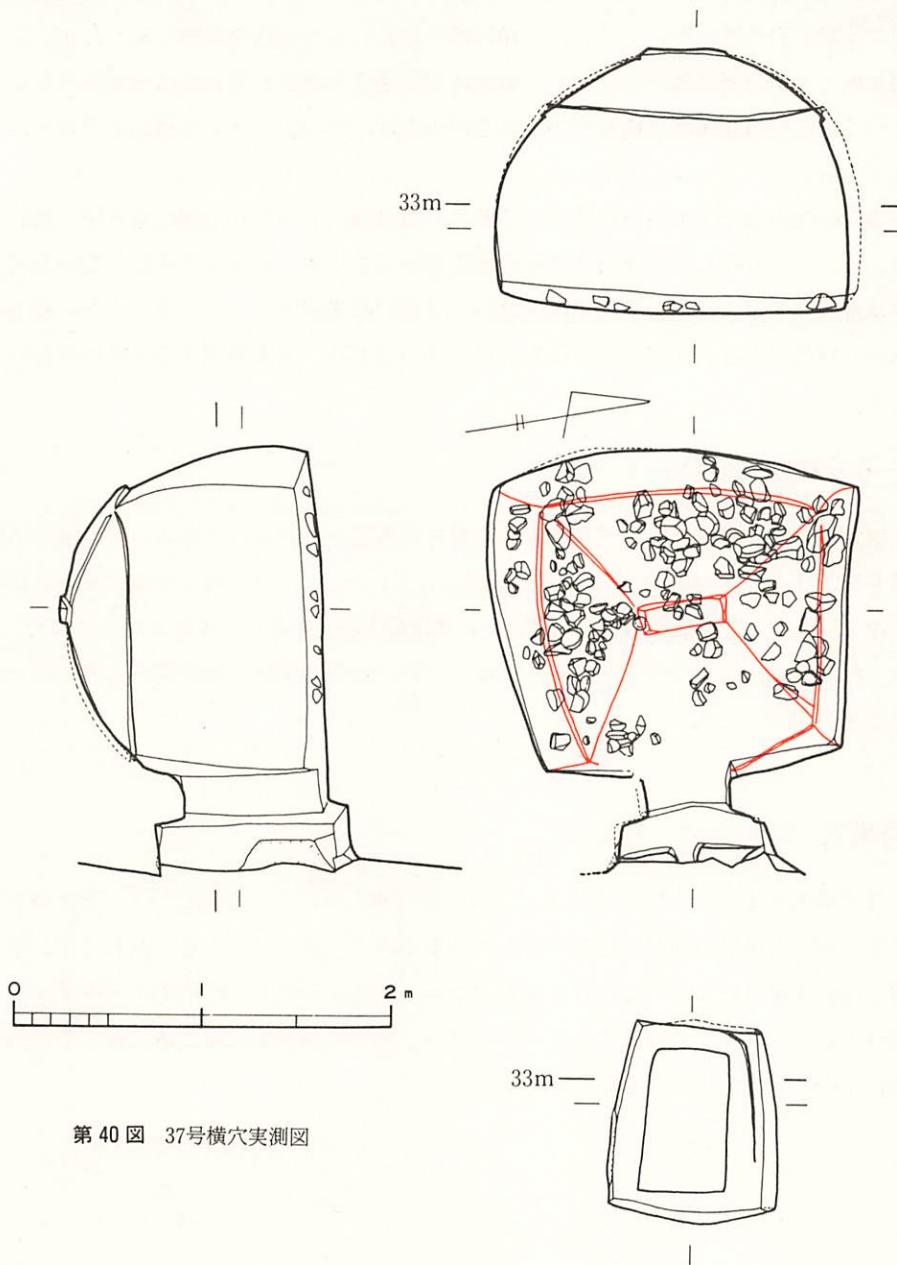
第40図 37号横穴実測図

天井は寄棟造の平入りで、羨門上部を除いて全面に軒先線を刻んでいる。また、壁面に対し天井が低いのも特徴である。玄室内には亀裂が多く走っており、将来崩壊する可能性が高い。

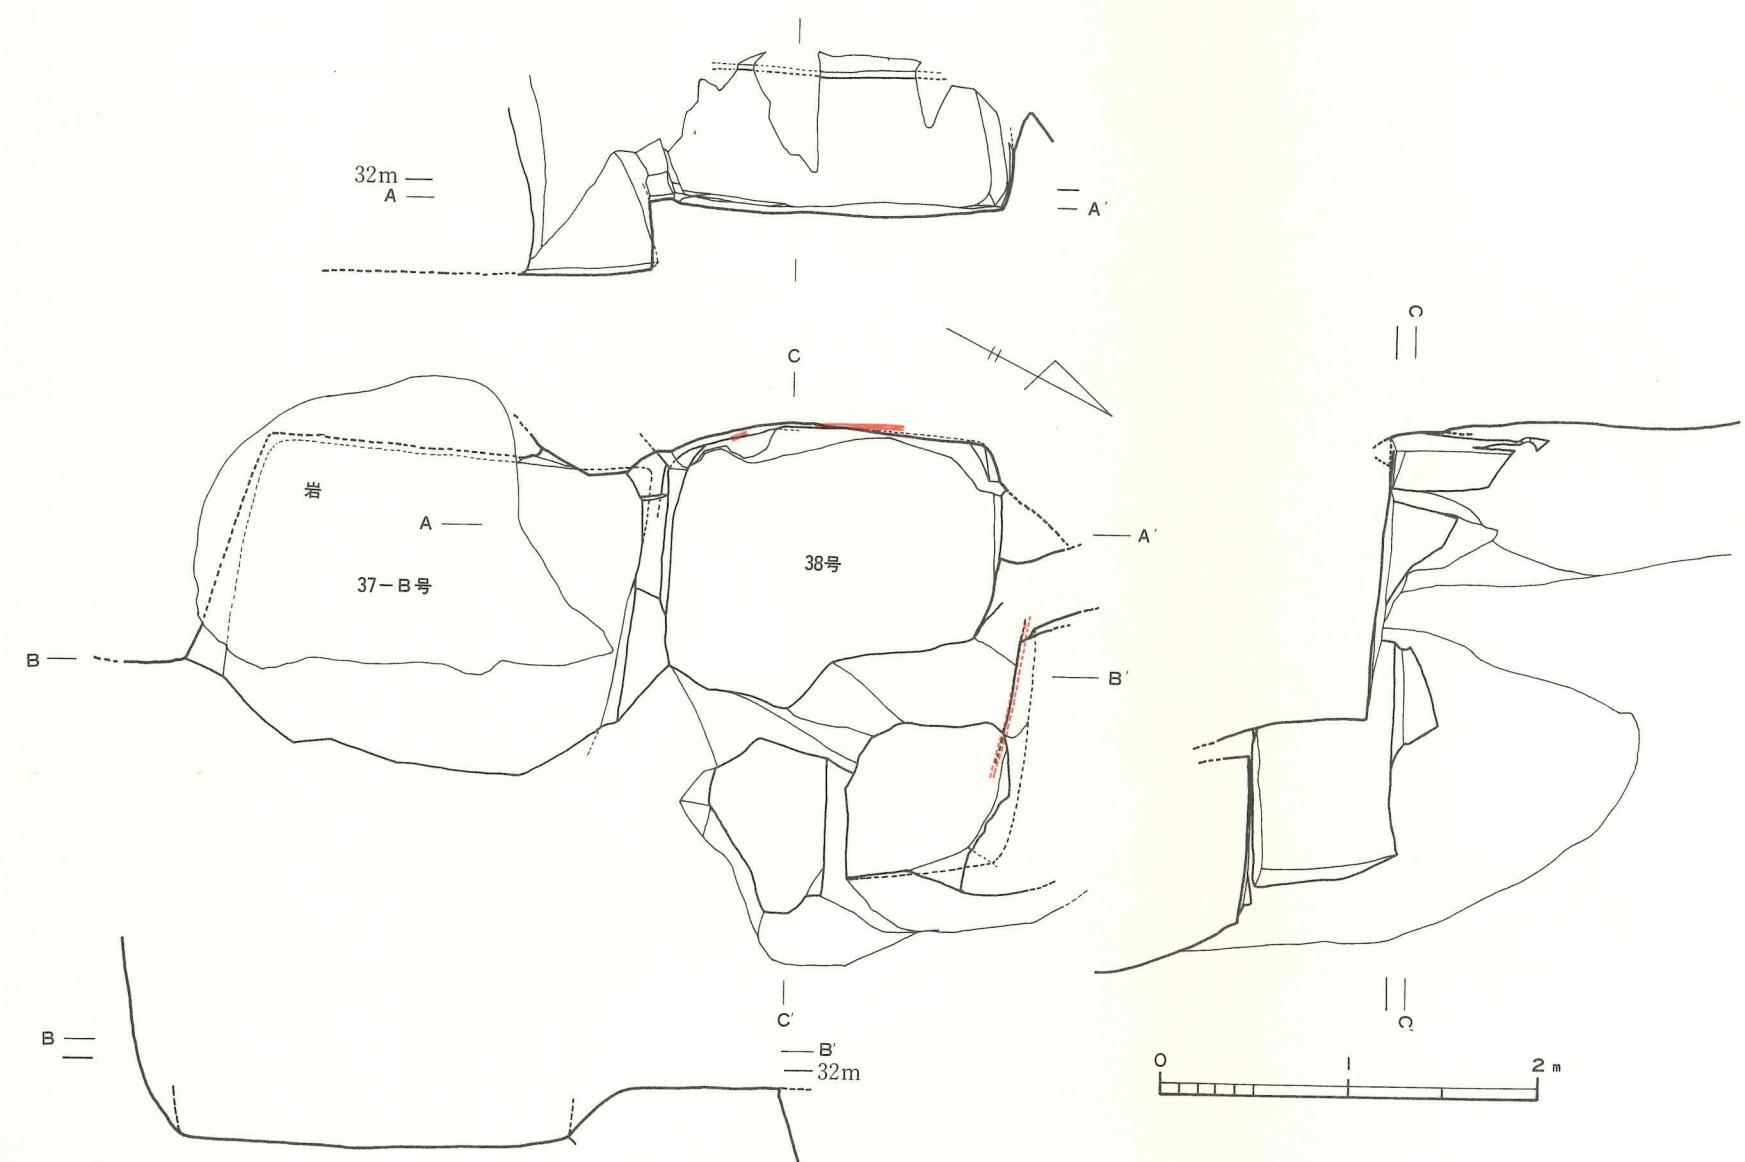
第41図 37-B号横穴・38号横穴実測図

37—B号横穴と接して主軸をN64°Eにとり、ほぼ東北東に向って開口していたものだが、天井は全て欠き、床面も奥壁の前が原位置を保っているのみで、前半分は大きく割れてずれ落ちていた。

壁面には軒先線を刻んでいるが残存部が少ない。床面は平坦で、奥壁幅170cmを測る。37—B号横穴に比べるとかなり小さくなっているところから、恐らく38号横穴築造時にはすでに横穴が存在しており、そのため小形化したものであろう。

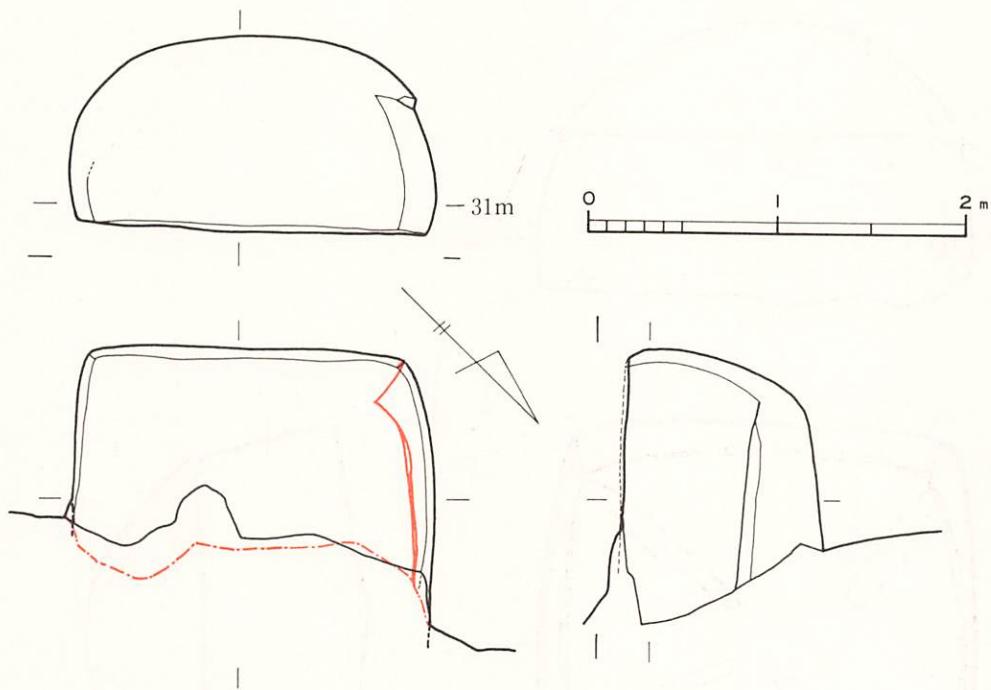
第42図 39号横穴実測図

羨門および玄室の前半分を崩壊しているが、主軸をN48°Eにとり、ほぼ北東方向に開口していたものである。玄室は奥壁幅167cm、高さ104cmを測るのみで、比較的小形の横穴で、床面は平坦であるがあまり良い状態ではない。天井はドーム形だが右側壁上には軒先線を刻んでいた。

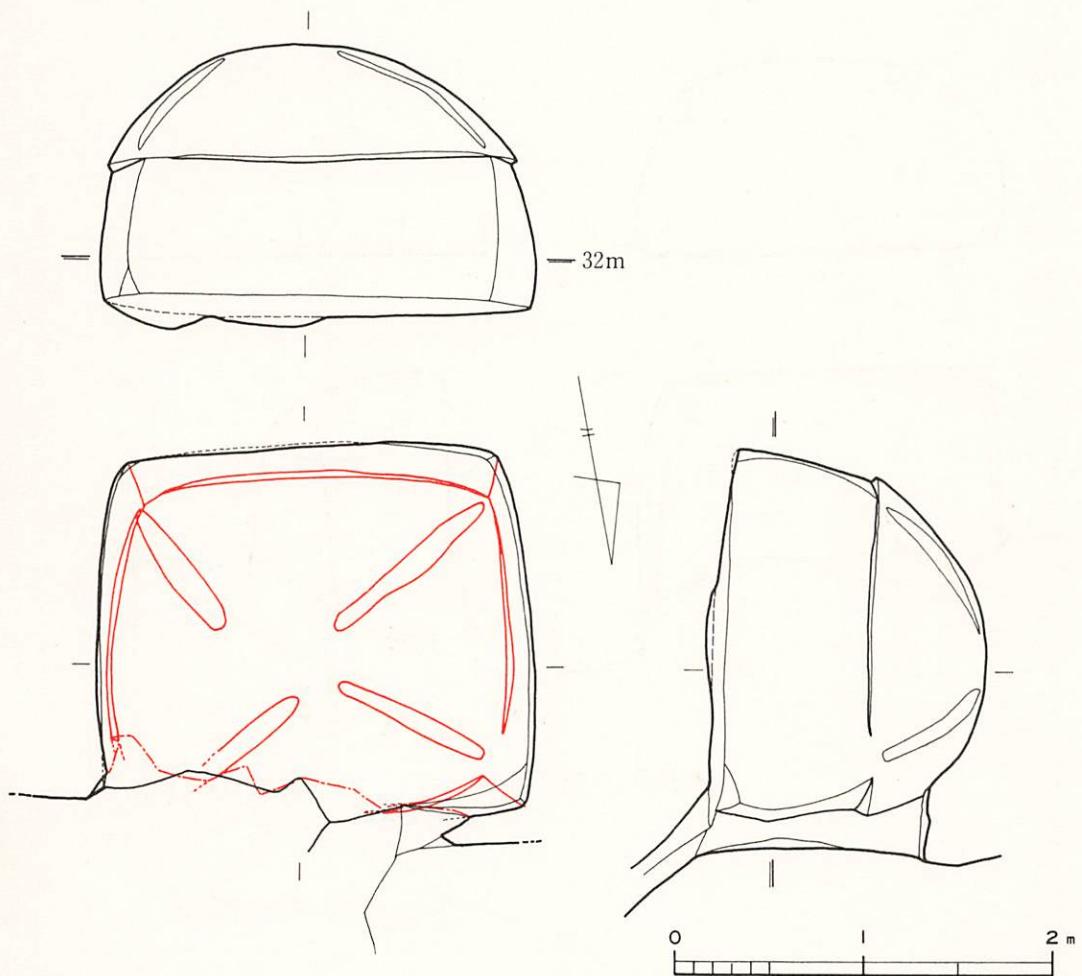
第43図 40号横穴実測図

39号横穴から西へ約15m程入り込んだ所に位置している。主軸はN 8°Eで、ほぼ北に向って開口していたが、羨門及び玄室の一部を崩壊している。玄室は正方形に近いプランだが、奥壁195cmと高さ145cmを測るのみである。床面は平坦であるが、破損を受けていたため状態は良くなかった。天井は棟を造らず、隅棟線4本を太く刻み、軒先線も四面に刻んでいたものと判明した。この様な状況であるため、寄棟造とドーム形の中間形態と言える。

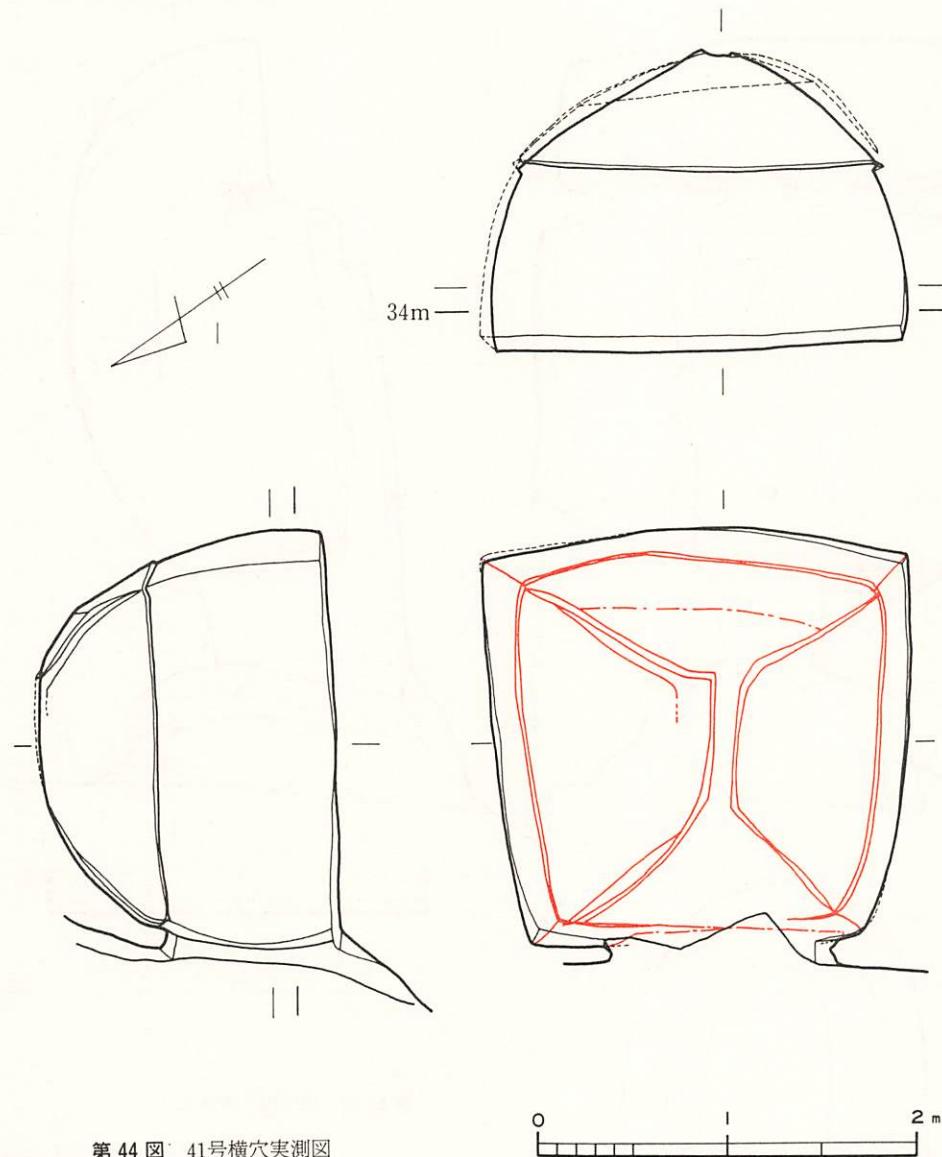
第44図 41号横穴実測図

この横穴は、大きな谷の入口から70m程に入っており、40号横穴からでも直線で50mを越えている。羨門部を崩壊していて、主軸をN55°Wにとり、北西と西北西との間に向って開口している。玄室は正方形から扇形に近いプランで、入口部分幅175cm、奥壁で225cm、奥行220cm、高さ158cmとなっている。床面は平坦で何ら施設は見られなかった。天井は寄棟造の妻入りで、妻と棟が連続しており、なおかつ棟が浮彫りとなっていて、この様なケースとして28号横穴を見ることができる。内部には全面に丹を塗っていた。

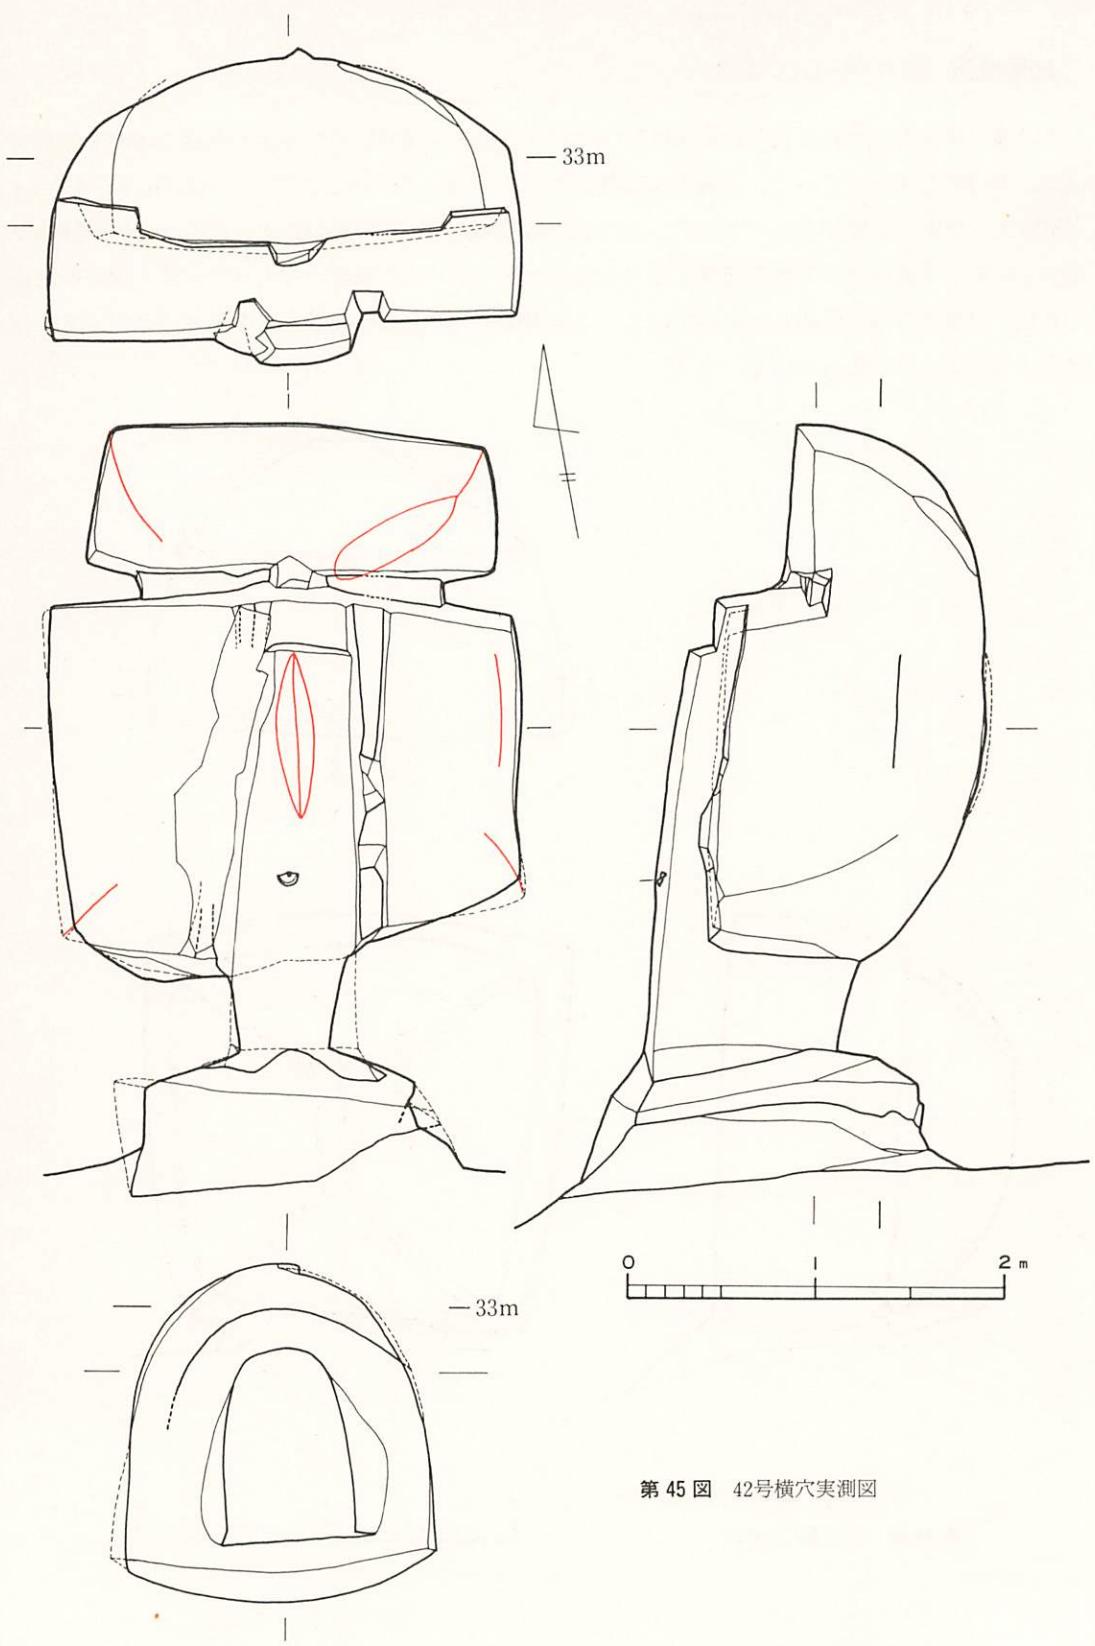
第45図 42号横穴実測図

この横穴は、間口30m、奥行60mの小さな谷の北側崖面に開口し、谷の入口から約30mの所に位置している。主軸はN10°Eで南と南南西の間に向って開口している。羨門は高さ112cm、幅70cmでドーム状をしており、飾縁を配していた。玄室は入口部分幅245cm、奥壁幅197cm、奥行280cm、高さ164cmを測るが、プランとしては多少歪んだ長方形といえる。床面は「コ」字形屍床で、奥屍床は手前の屍床に比べ45cm程高く造られ、さらに羨門上部とほぼ同レベルにゴンドラ形の仕切を有している。左右の屍床も仕切を有しているが破損が著しい。なお各仕切の中央には排水溝を切っていた。また通路の奥には高さ13cmの段を有しており、20号横穴と類似している。天井は不明瞭であるが、棟と隅棟線さらには右側壁上に軒先線の一部を刻んでおり、寄棟造の妻入りとなっている。

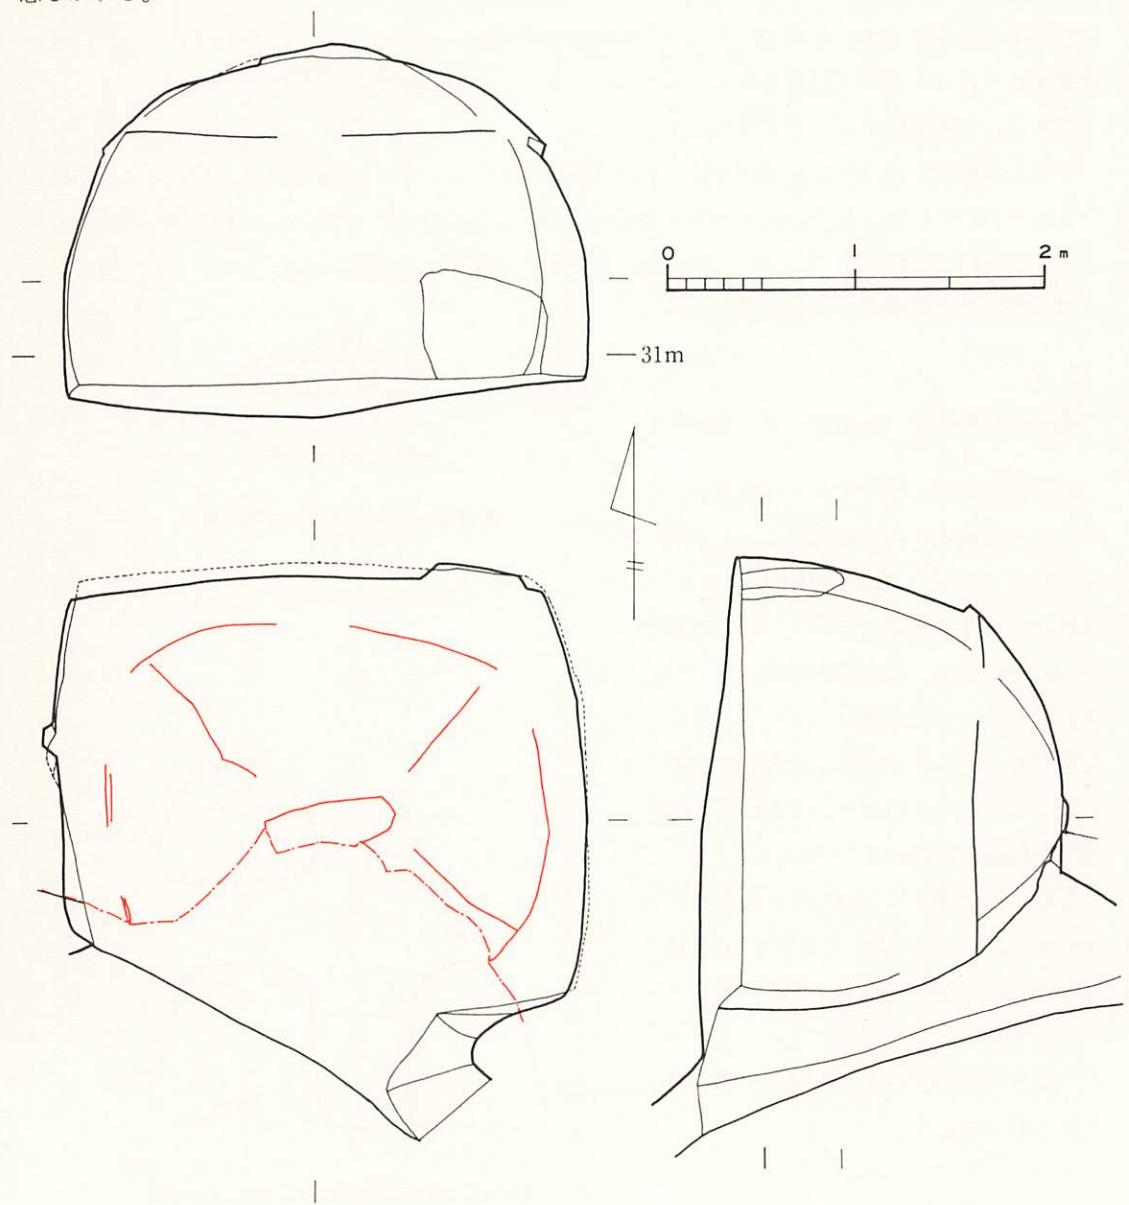
第48図 43号横穴実測図

この横穴は谷の入口部分に当り、谷を挟んで39号横穴や40号横穴と対峙するように位置している。羨門及び奥壁等、玄室の一部を崩壊しているが、主軸をN 1°Wにとりほぼ真南に向って開口していた。玄室は正方形プランであるが、奥壁幅250cm、奥行240cm、高さ195cmを測り、城横穴群の中においては最大級の玄室であった。床面は半分が壊れているが平坦になっていて、仕切等は見られない。天井は寄棟造の平入りで、四面に軒先線を刻んでいる。なお壁面の立ち上りが高く、天井部が低い感じがする。

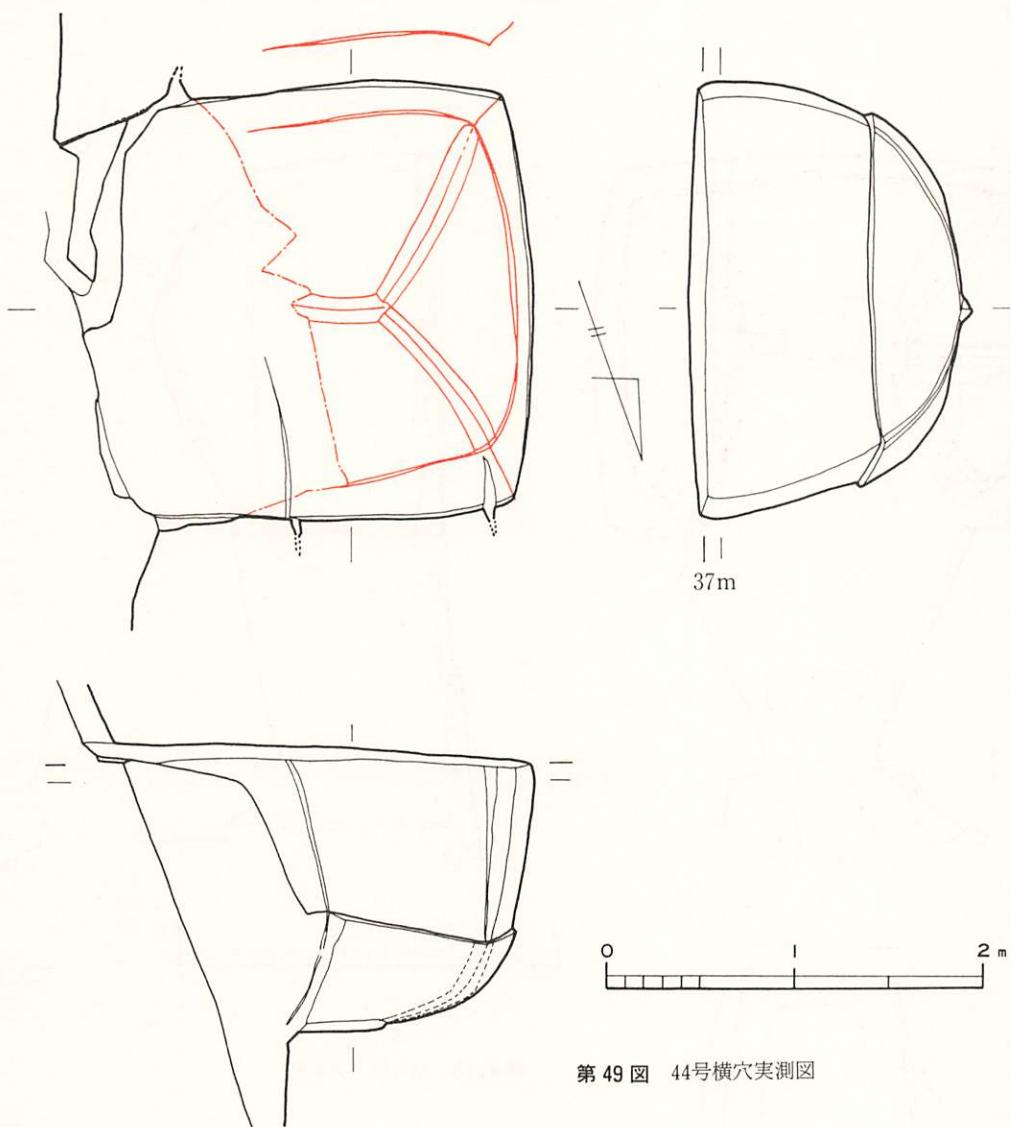
第49図 44号横穴実測図

43号横穴から北に約100m離れて位置している。この間には現在横穴の痕跡すら見ることができず、44号横穴から46号横穴までの3基が独立して存在する格好となっている。この横穴は羨門及び玄室前半部を崩壊していて、主軸をN71°Wにとり東南東に向って開口している。玄室は奥壁幅210cmと高さ150cmを測るのみであるが、正方形のプランで床面は平坦となっていることが判る。天井は寄棟造の妻入りで、棟と隅棟線は太く刻まれている。軒先線は三面に刻まれている。

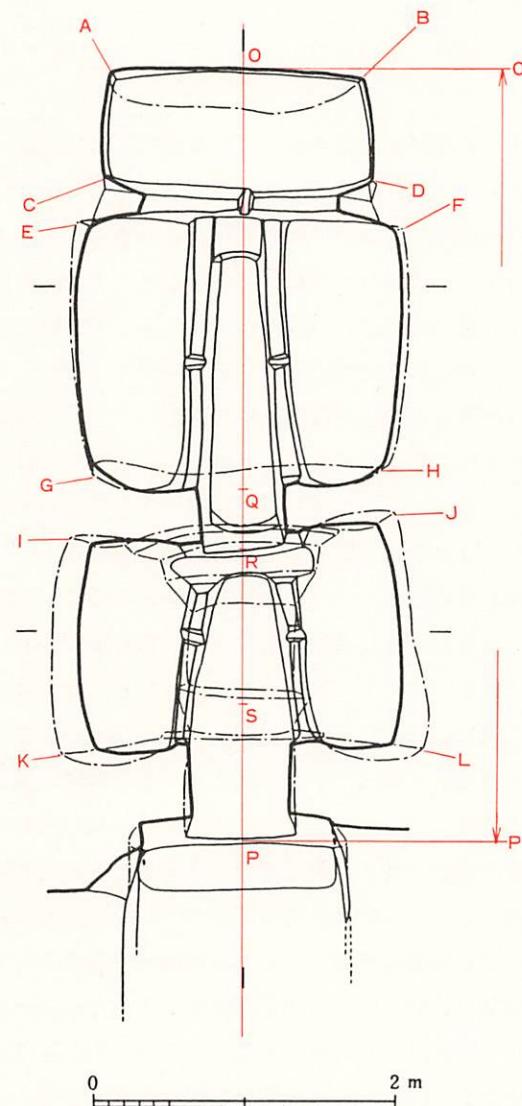
第52図 桜の上I-2号横穴実測図
(「熊本県装飾古墳総合調査報告書」より引用)

第52図に示す桜の上 I - 2号横穴は壁面のコーナーを基準として構築したものと考えられるもので、各コーナーの距離と尺換算が次の表である。

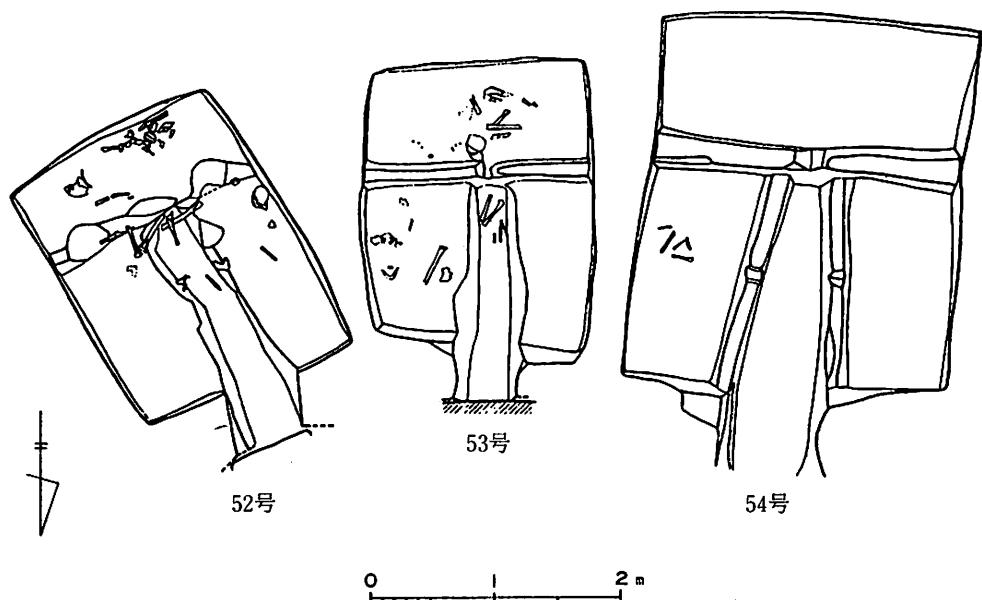
第53図 湯の口横穴群52～54号配置図

湯の口横穴群の中で52号横穴から54号横穴の3基は標高100mの位置に並んで開口しており、52号横穴が左側、53号が中央、54号が右側に位置していた。52号横穴は羨門の方向と横穴の方向が「く」字に折れ、奥壁が大きく左側へ移動していた。53号横穴では「コ」字形の屍床のうち右側の屍床が左側の屍床に比べ幅が狭く造られていた。これらはいずれも横穴構築の段階ですでに右側に横穴が存在していた事に他ならないのである。従ってここでは54号横穴が古く、次に53号横穴、最も新しいのが52号横穴であることが判明した。
