# 経営体育成基盤整備事業 (八女東部第2地区) 地内 埋蔵文化財発掘調査報告書

福岡県八女市津江・忠見所在遺跡の発掘調査報告書

八女市文化財調査報告書 第96集

八女市教育委員会

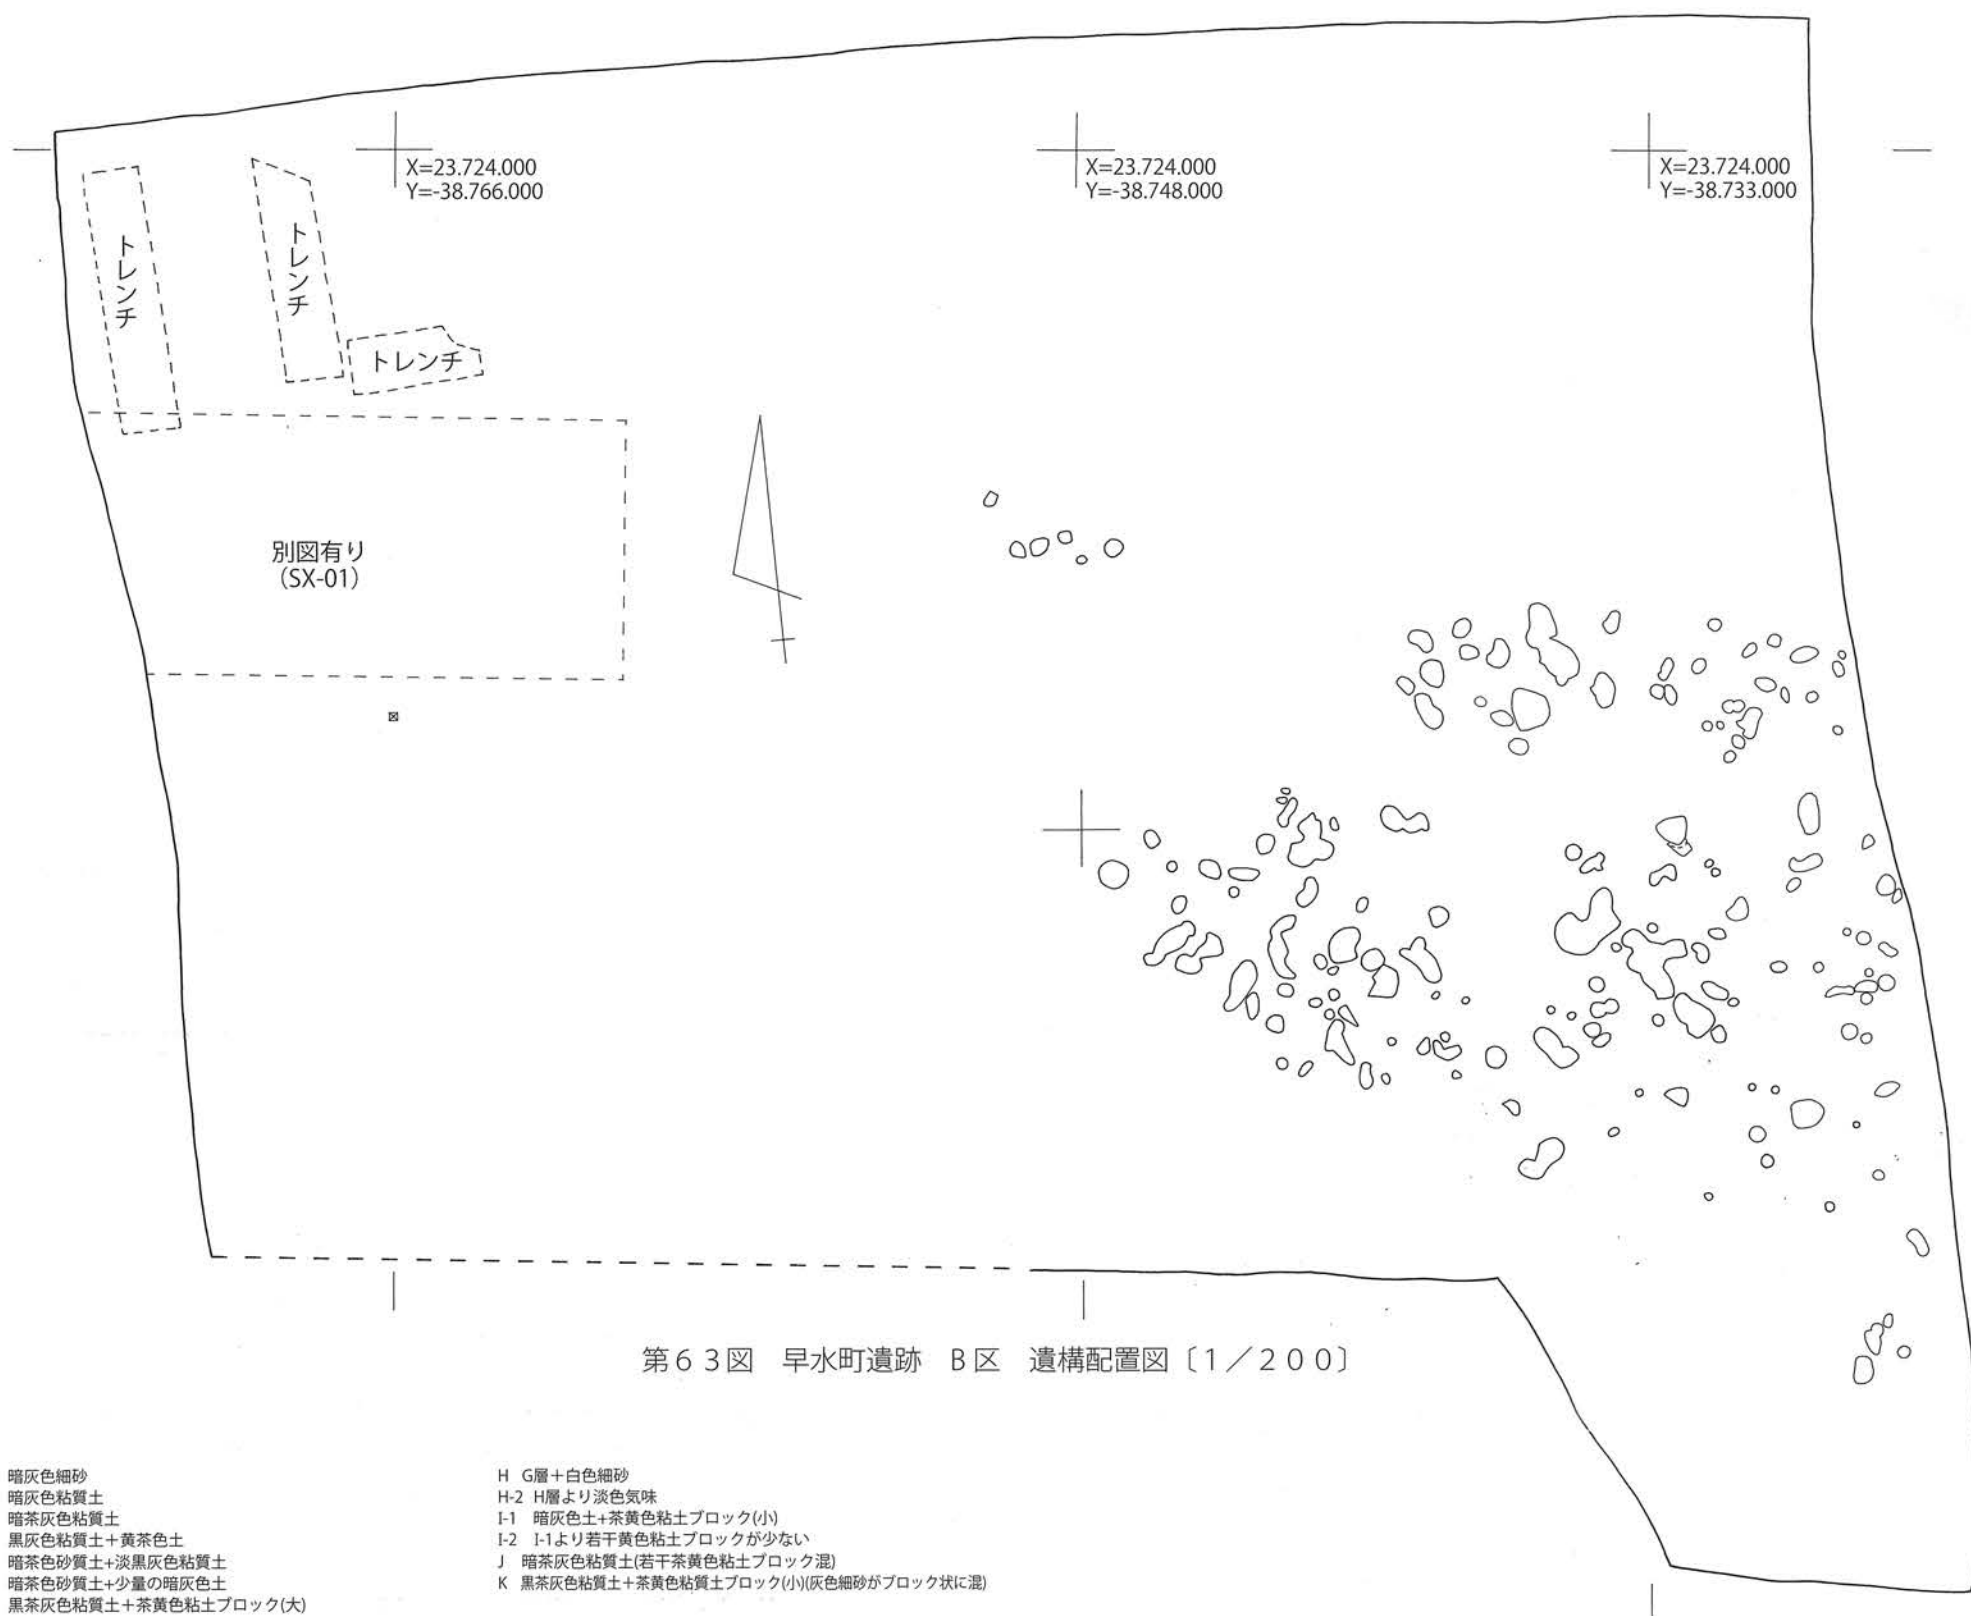
B区西端付近において検出した道路状遺構と考えられる遺構である。基盤土である茶黄色粘質土の上に暗灰色系や黒灰色系の粘質土が乗り、それらを切り込む形で大小様々な浪板状の遺構が東西9m、南北3.4mの範囲に13列が並ぶ。列中、中央部分の規模が最大となり、端部に向かうに従い規模を縮小していく。

出土遺物については、ほぼ皆無であり時期比定については甚だ困難である。しかしながら、小破片ではあったが土師器破片が調査中に出土しており、奈良・平安期の所産ではないかと思われる。
