西付城跡

(肥後国衆一揆の舞台を探る)

山鹿市文化財調査報告書第13集

山鹿市教育委員会

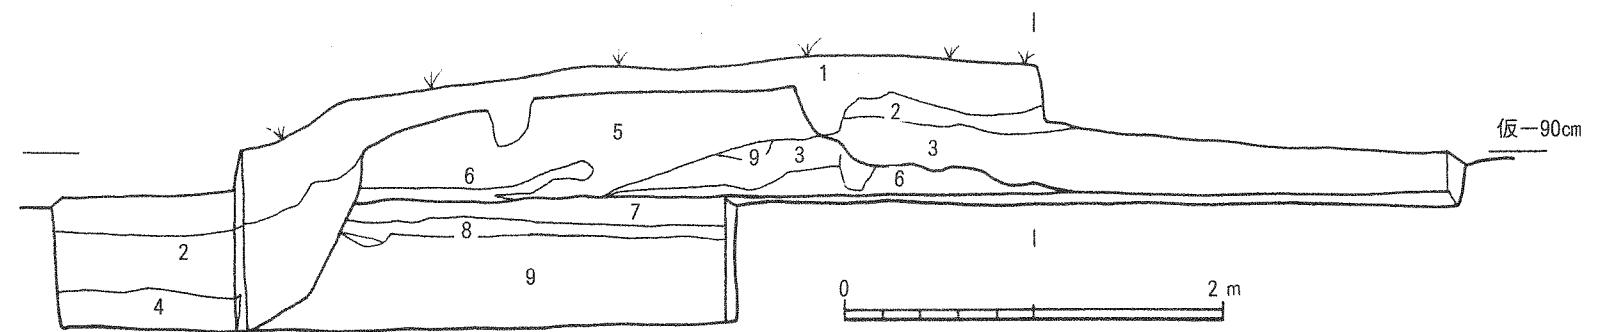
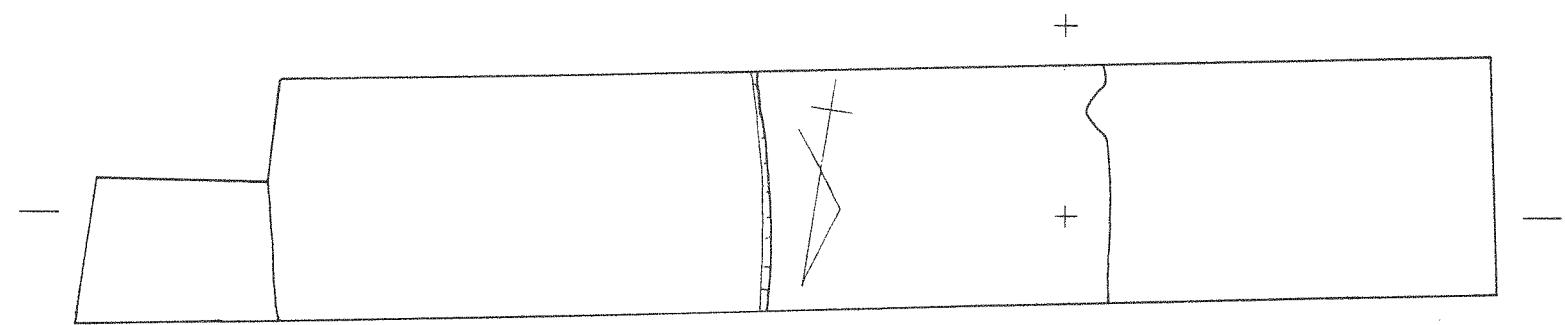
第3図 中央グリッド東側拡張部実測図

1層 耕作土層	5層 黃褐色土層（黑色土混入）	9層 黃色褐色土層
2層 黑色土層	6層 黑色土層	
3層 褐色土層	7層 褐色土層（旧地表面）	
4層 暗褐色土層	8層 暗褐色土層

地表下70cmの深さで旧地表面を確認する事ができ、トレーニングの中でも東側4mの範囲に広がっていた。さらに西側には焼土、白粘土、炭化物の混在した土層が確認され、当時の遺構面の上面であることが明らかになった。

東側では内堀に続くラインが確認され現在の城床基底部の真下に存在していることが明らかになった。

土層断面からは自然地形を利用した築城で、旧地表の上に基底部幅3.7m、上面幅2.2

m、高さ50cmの土壘を築いていた事が判明した。

ただ、土壘の規模についてはあくまでも現状での数値であり本来の規模を示しているものではない。

特に土壘内側の斜面には削り取られたかのような曲線が残っており、本来はもっと直線的な立ち上がりが見られるのではなかろうか。

土壘の本来の規模は、城床中央部で旧地表面を削り込んで建物を立てているところからも基底部幅が約4m近くになるものと推察される。

高さについては推定の域を脱しないが、土壘が城床を周回するように築き、その後中央部の窪んだ所に土壘の土が崩れ流れたとした場合、現状の2倍以上の高さの土が必要となり高さ1~1.5mの土壘であったと推察される。

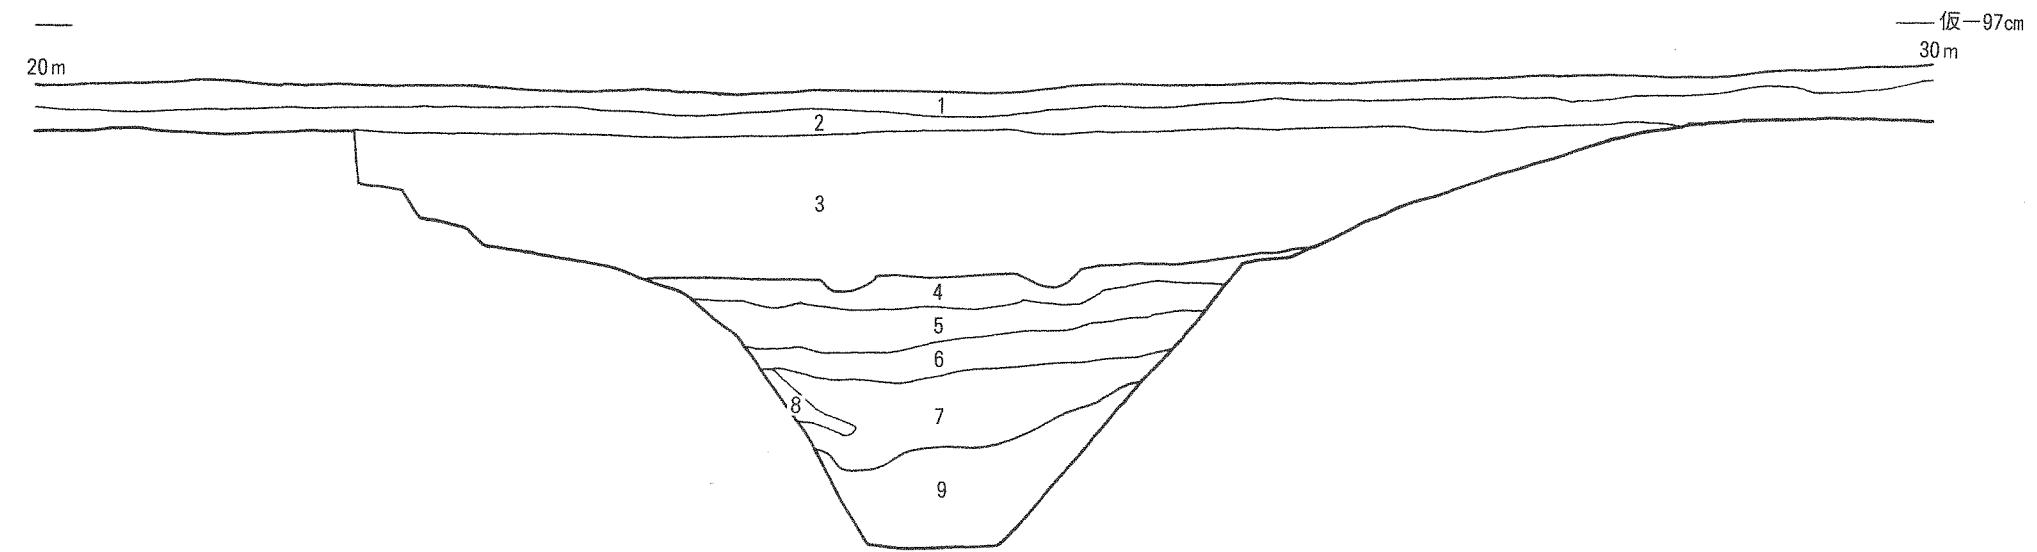
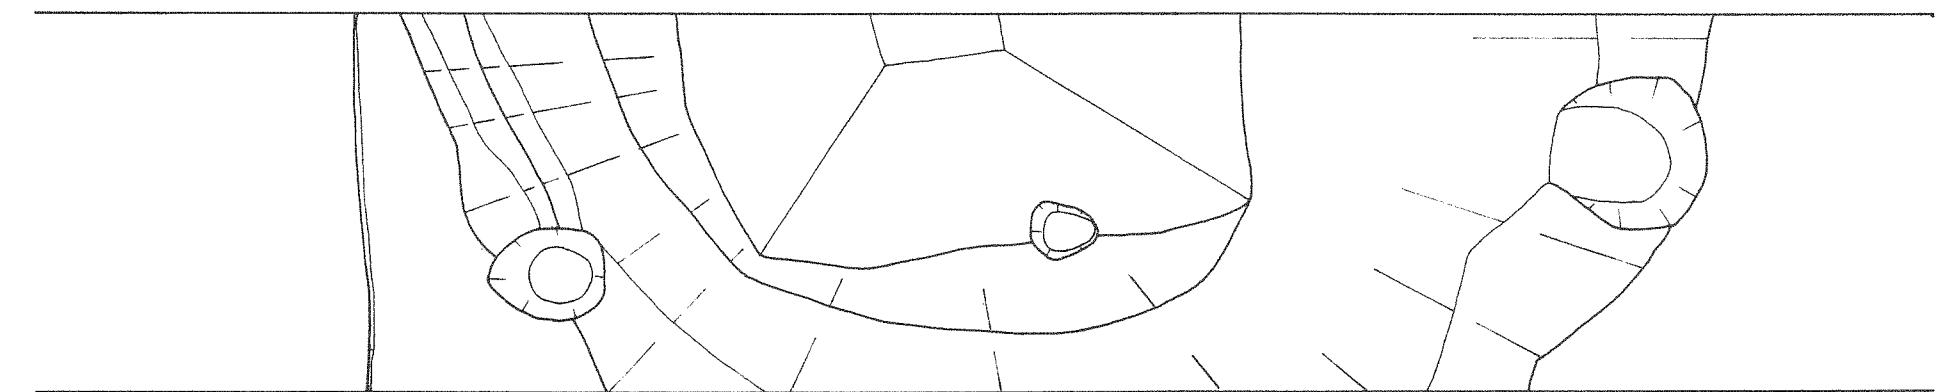
第9図 東側トレンチ実測図（その2）

- 1層 耕作土層
- 2層 褐色土層
- 3層 暗褐色土層
- 4層 褐色土層
- 5層 黒褐色土層
- 6層 褐色土層
- 7層 黒褐色土層（水分多い）
- 8層 明褐色土層（サラサラ）
- 9層 暗褐色土層（ポロポロ）

東端部では城床の東端から40mの場所で、これまでの堀に比べるとやや細い堀が確認された。規模は上面幅6m、下面幅70cm、深さ2.1mで内側には階段状の掘り込みが見られる。この堀の東側は現在道路として利用され調査ができなかったが、道路下に潜るよう土層の変化が見られた。

地元の人々の話では、この道路はもともと畠の面よりかなり低くなっていたのを、近年埋め込んで車が通れるように整備したことであり、恐らくこの道路の下にも堀が延びており二重堀になるものと推察される。

したがって城床の周囲を巡っているのが内堀、中央部に出てきた堀が中堀、そして道路に沿って外堀の3本の堀が存在していたことが明らかになった。

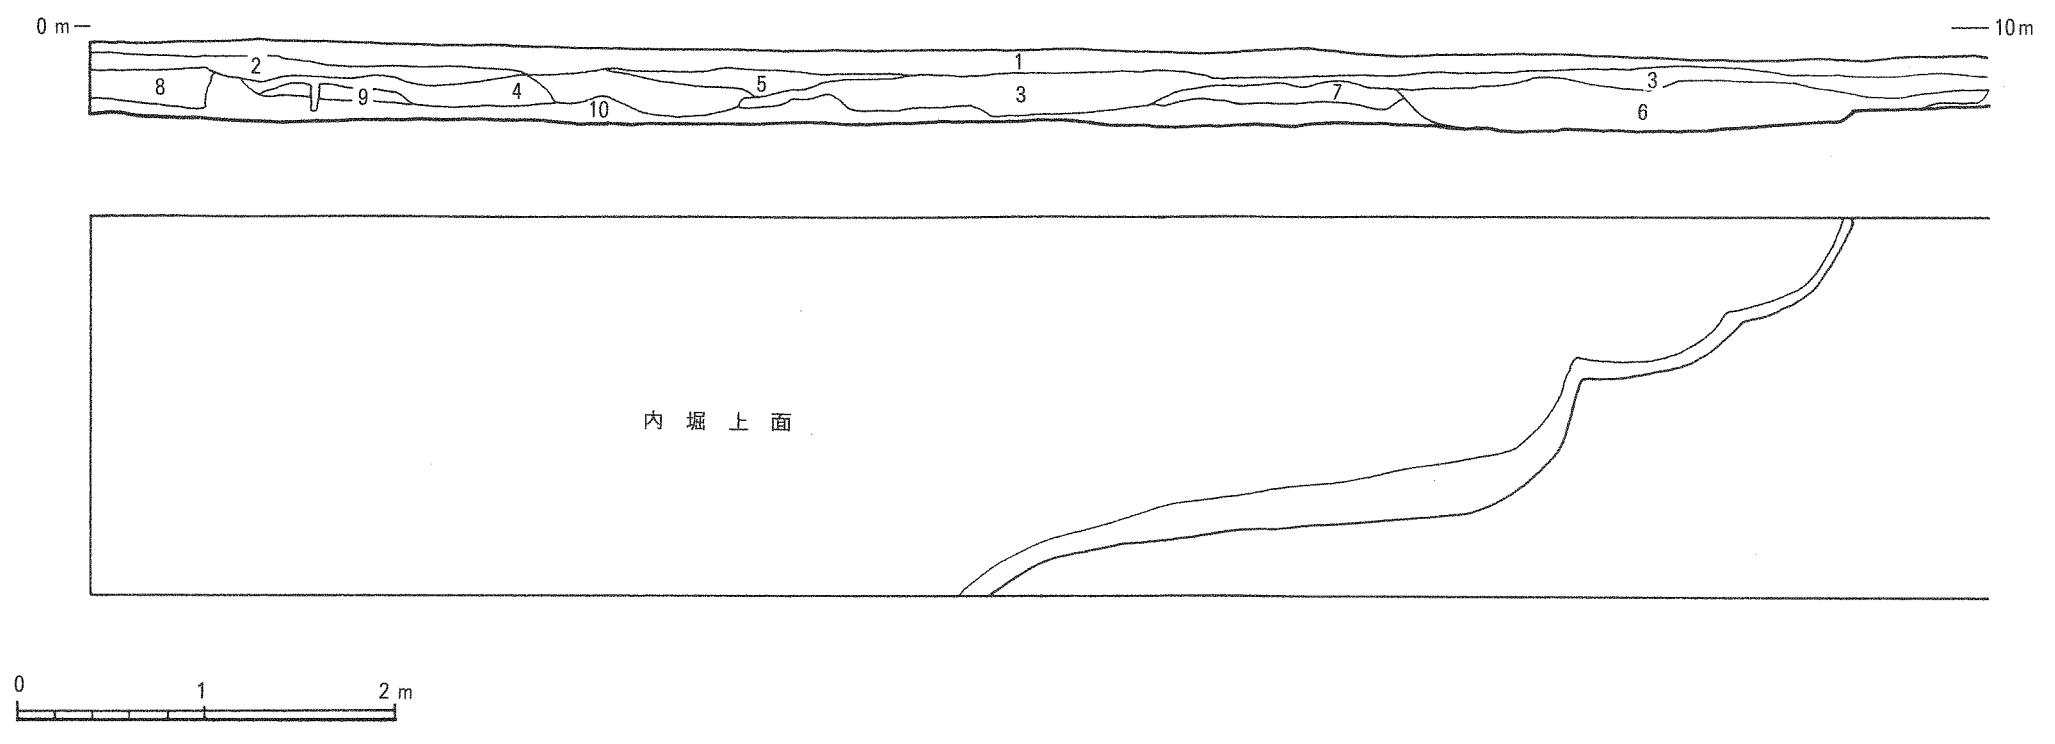
第11図 北側トレンチ実測図（その1）

1層	耕作土層	12層	褐色土層
2層	暗褐色土層	13層	褐色土層（黑色土混入）
3層	暗褐色土層	14層	
4層	黃褐色土層	15層	黑色土層（褐色土混入）
5層	茶褐色土層	16層	褐色土層（黑色土混入）
6層	褐色土層	17層	黑色土層（黃色土混入）
7層	暗褐色土層	18層	褐色土層
8層	褐色土層	19層	褐色土層（黑色土混入）
9層	黑色土層	20層	黃褐色土（黑色土混入）
10層	褐色土層	21層	暗褐色土
11層	黑色土層（黃色土混入）	22層	黃褐色土（黑色土混入）

調査の結果堀はトレンチの南端から 5.5mと 9.3mの間で西側に曲がっている状況が確認されたが、ここでも上面での確認に止どめた。

トレンチ北端では新たに遺構が確認されたのでこちらは発掘を進めた。

トレンチ南端から20mの距離で内側に階段状の掘り込みが見られ、地表下 2.5mまで掘り下げていましたが、調査区内では反対の立ち上がりは確認できず、底も下に傾斜した状態で調査区外に延びることが判明した。また、トレンチの北側には現在切通し状の道路が東西方向に走っており、特に北と東は防御施設が拡充しているようで恐らくこの道路も含めた規模の堀であったろうと推察された。

堀の埋土はこでも大きく 3段階で堆積していることが観察された。遺物の出土は黒耀石製の石鎌が 1点堀の底から出土した。

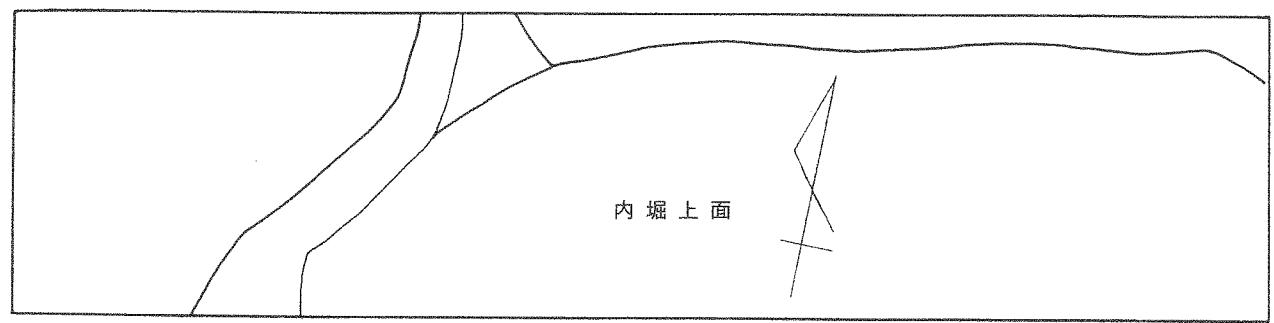
第13図 南側第1トレンチ実測図

- 1層 耕作土層
- 2層 暗褐色土層
- 3層 黄色粘土層（赤色が強い）
- 4層 黄色粘土層（砂礫を含む）

調査の結果、内堀の内側と端部、土橋の一部が確認できた。堀は東から西に長さ 5 mまで延びているが、その先は土橋になっている。

城床南辺と堀の内側との間には2m程度の間隔があるが、城床の南辺自体が一直線にはなっておらず西半分に比べると東半分では城床が削り込まれているのが観察され、本来の大きさはこのトレンチの部分まで拡張していたものと考えられる。

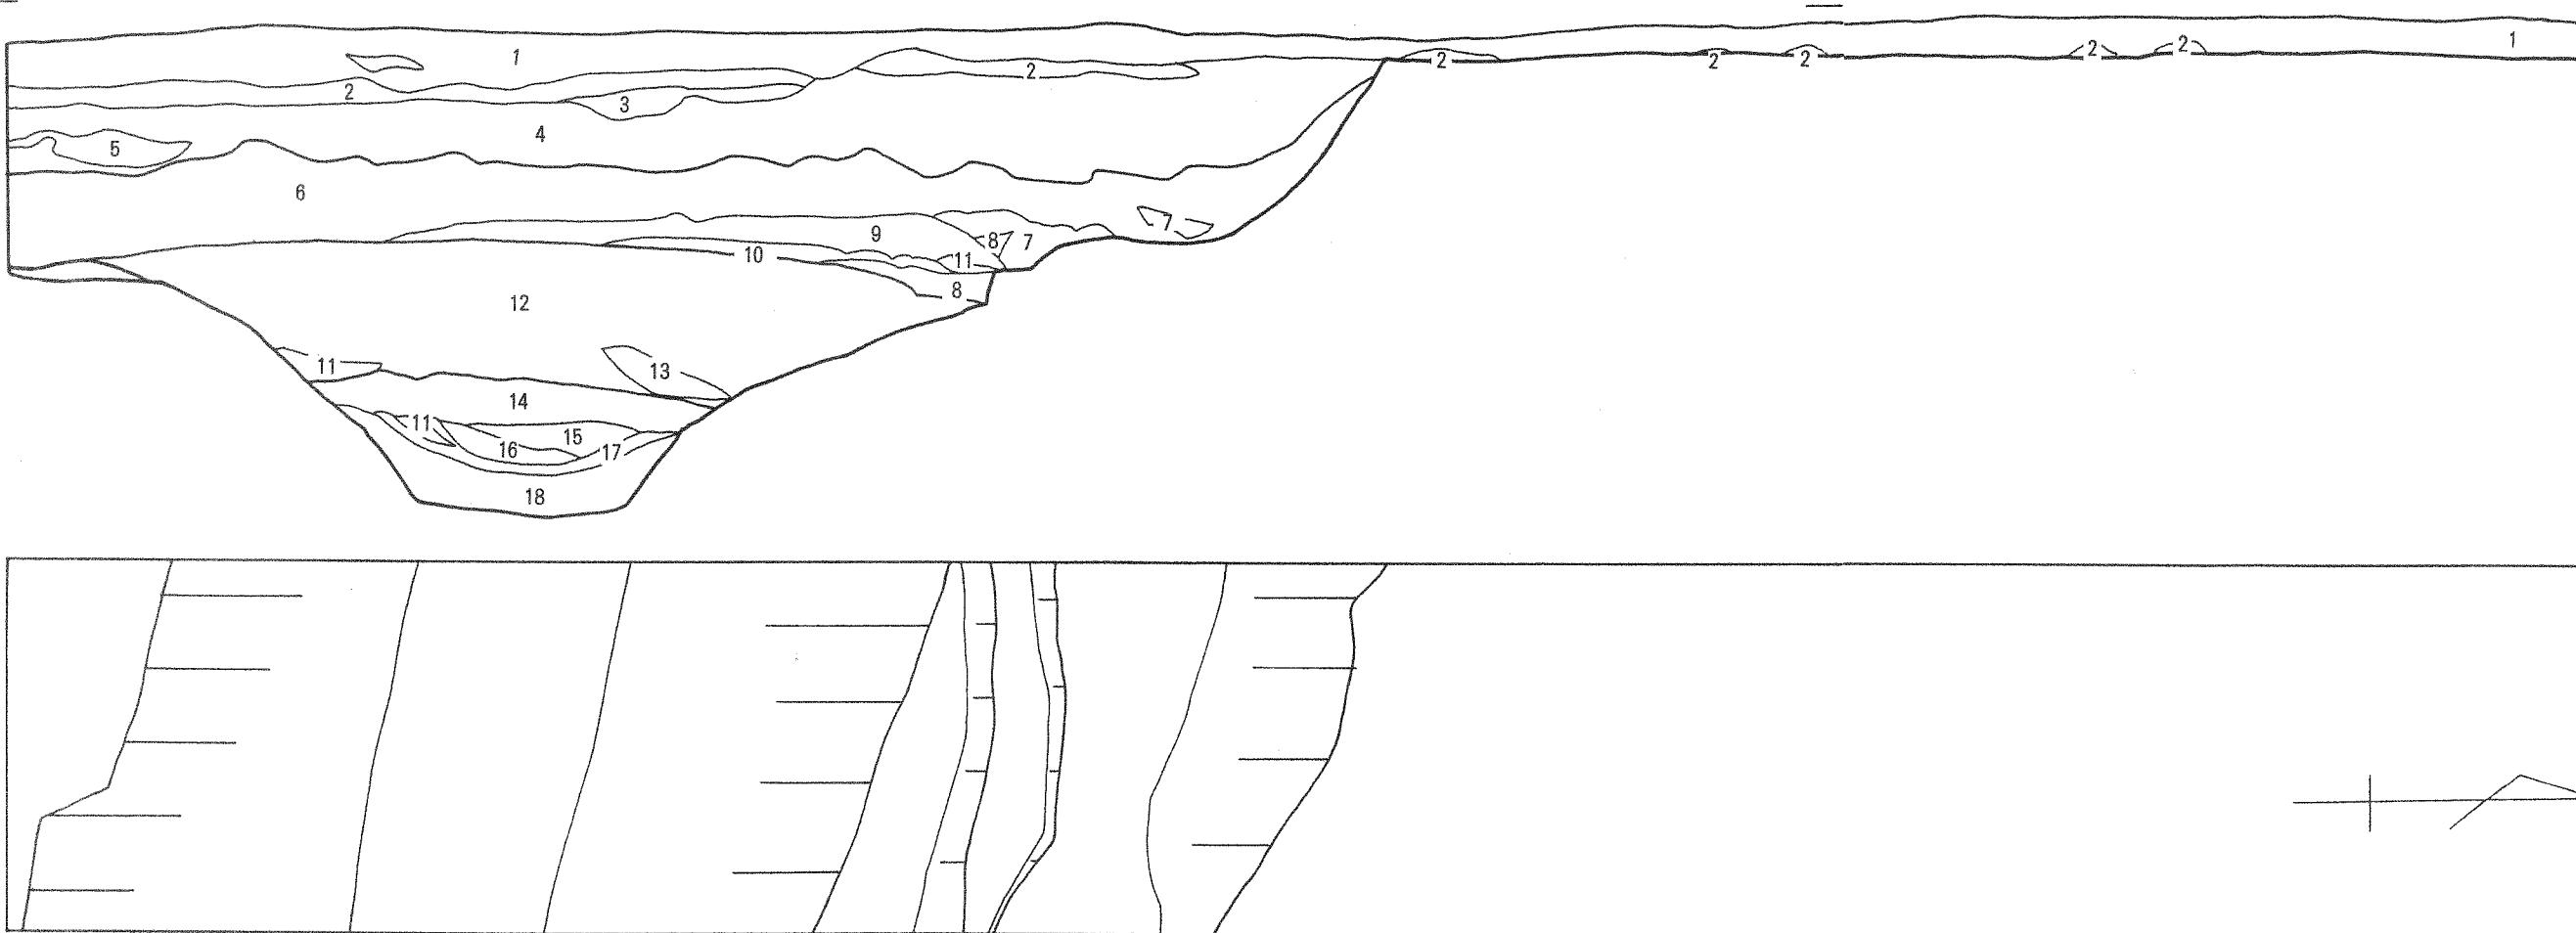
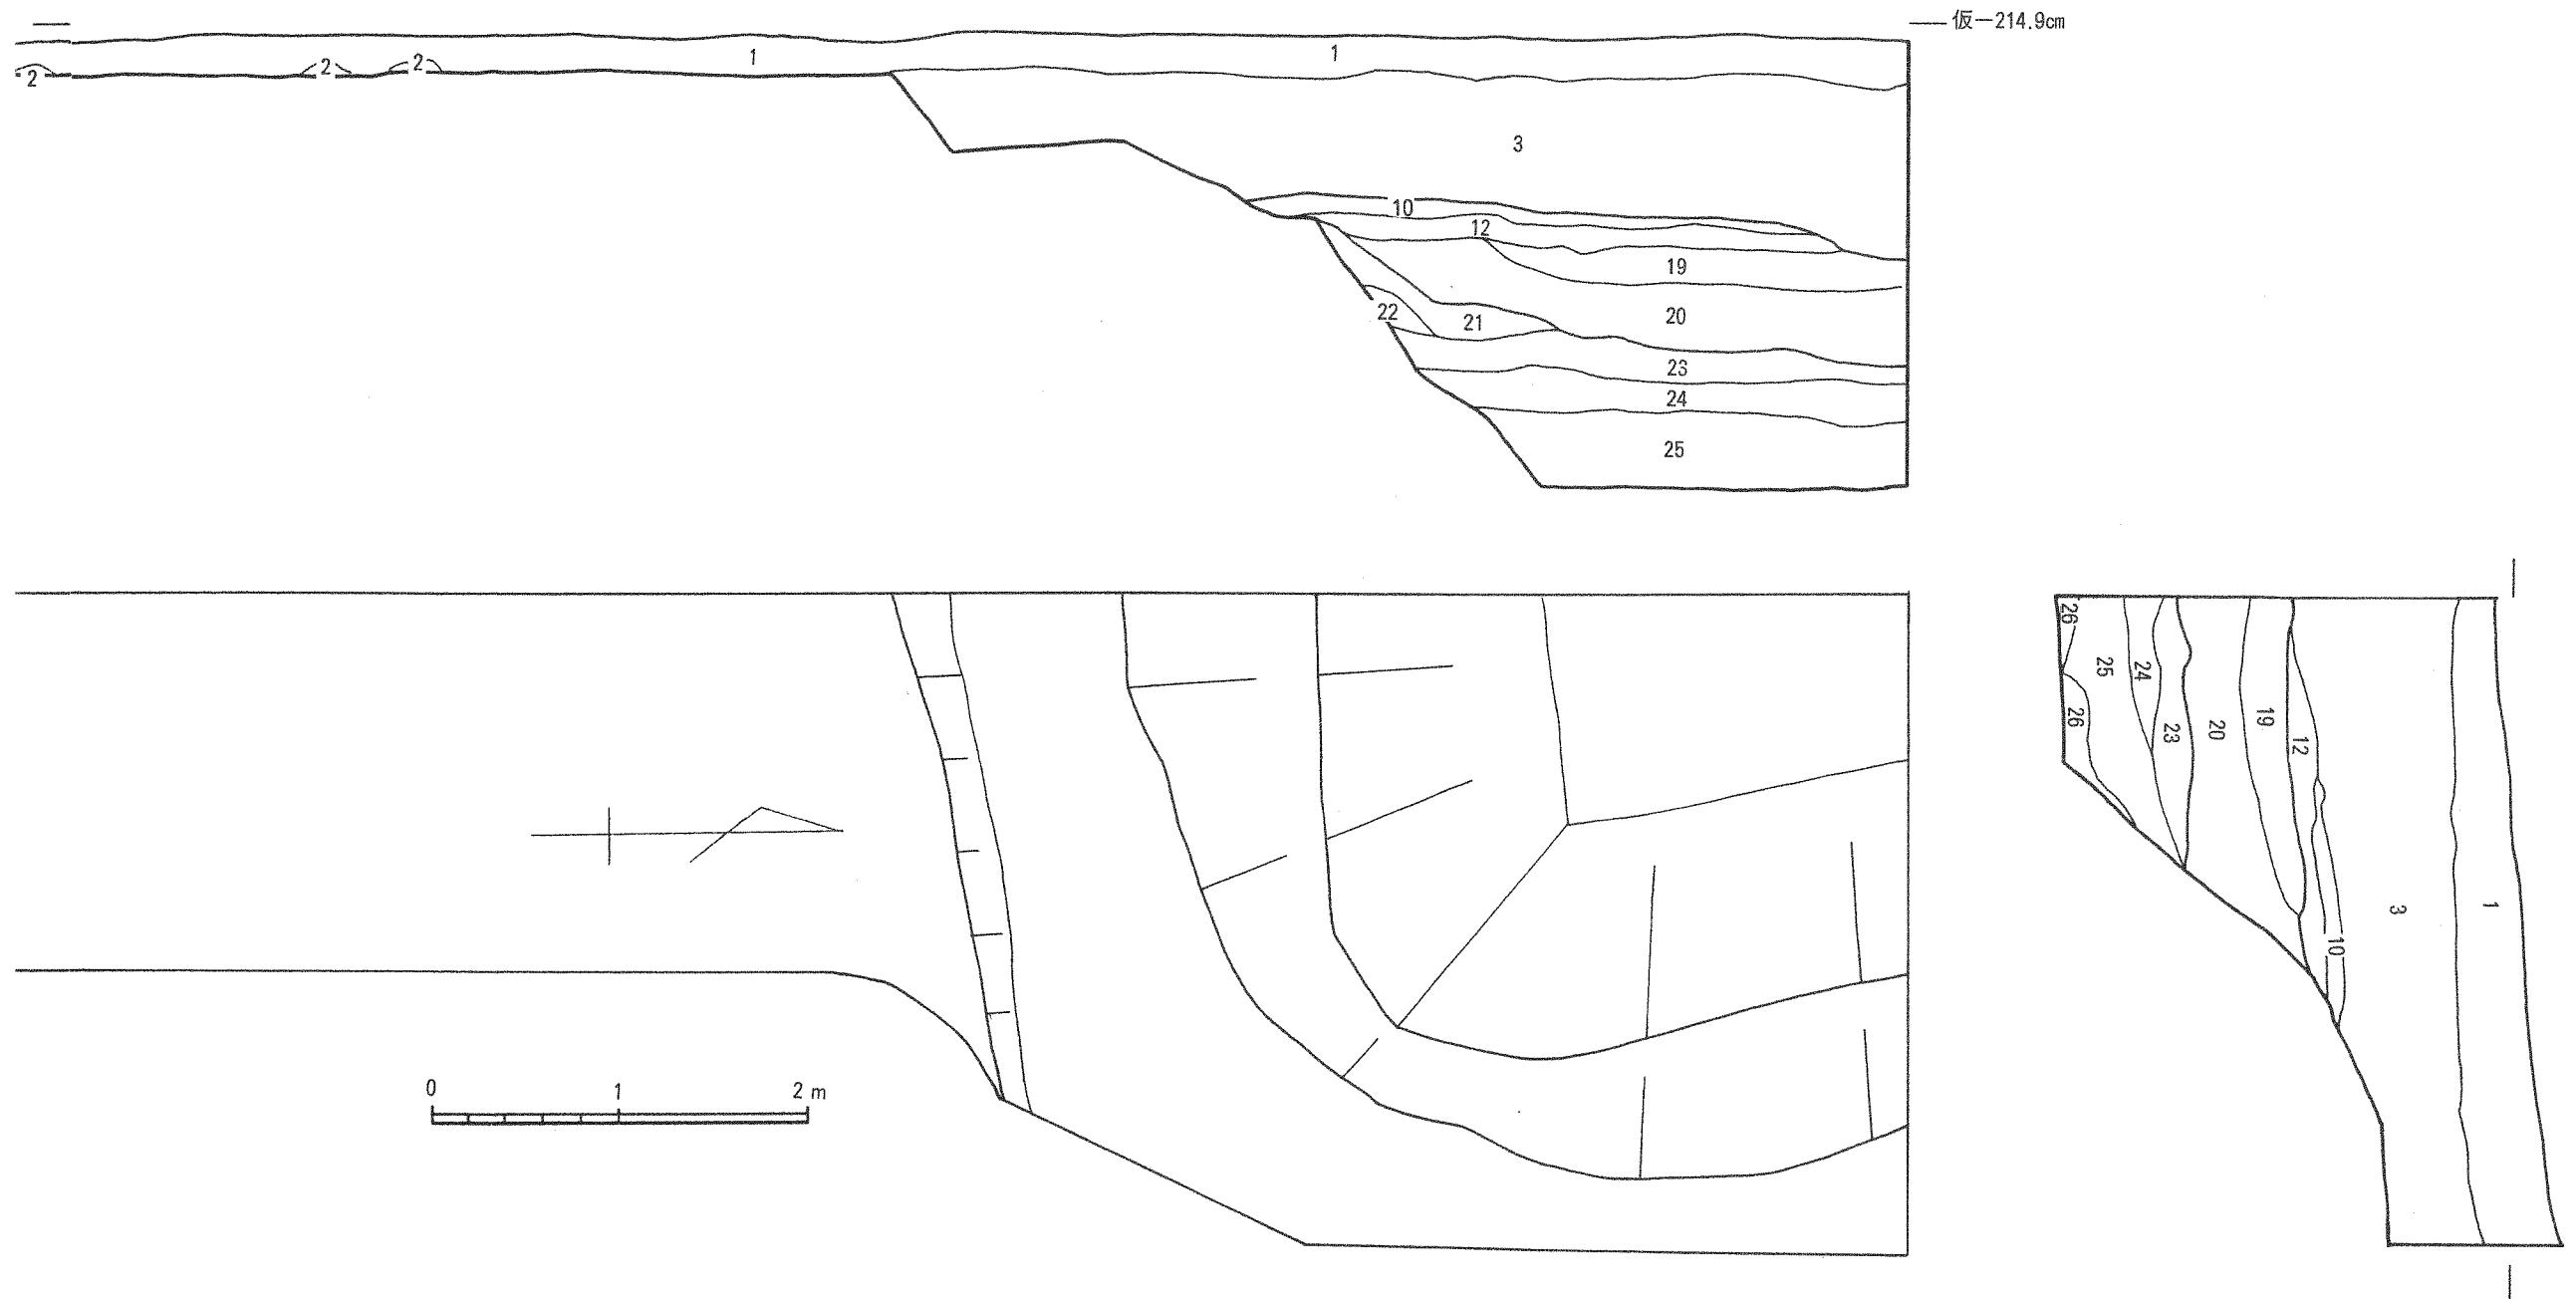
第14図 南側第2トレンチ実測図

1層 耕作土層	11層 茶褐色土層	21層 褐色土層
2層 茶褐色土層	12層 黃褐色土層	22層 黃褐色砂質土層
3層 褐色土層	13層 明黃褐色土層	23層 茶褐色土層
4層 攪亂層（黑色混入）	14層 明褐色土層	24層 暗褐色土層
5層 黃褐色砂質土層	15層 褐色土層	25層 褐色土層（黃褐色土粒含む）
6層 旧耕作土層	16層 明褐色土層	26層 黃白色砂質土層
7層 黃褐色砂質土層	17層 暗褐色土	
8層 黑色土層	18層 暗黃褐色土層	
9層 褐色土層（黃褐色混入）	19層 暗褐色土層	
10層 暗褐色土層	20層 褐色土層

内堀は内側を調査区外に延ばしているため規模は不明だが深さ2.3mを測ることができる。しかし、西側第1トレンチから連続しており奇しくも市で購入した土地がすっぽりと内堀の範囲と重なっていたことからも幅7m程度にはなるようである。

掘り込みは丁寧で壁面のコーナーはほぼ一直線に立ち上がっており、堀の南側には一段の平坦部が築かれていた。

土層断面から大きく3段階での埋土が堆積していったようである。また、内堀の端部が出たことで土橋の幅が約1.8m（1間）程度であったことが推察された。

外堀は城床から南に20m離れた位置で掘られていて、上端部の南側は調査区外に延びており正確な規模は不明だが、上面幅7.3m以上、下面幅1.1m、深さ2.6mを測る。

堀の内側には階段状の平坦部がみられ、とくに上端部では急な立ち上がりを見せている。

内堀との間の部分を削平していたことも考慮に入れれば、外堀と内堀との間は土塁が築かれていたものと考えることができよう。

土層断面には機械による埋め立ての層とそれ以前の表土層などが観察され、大きく4段

階での埋土の堆積が行われている。ここでも遺物の出土は見られなかった。

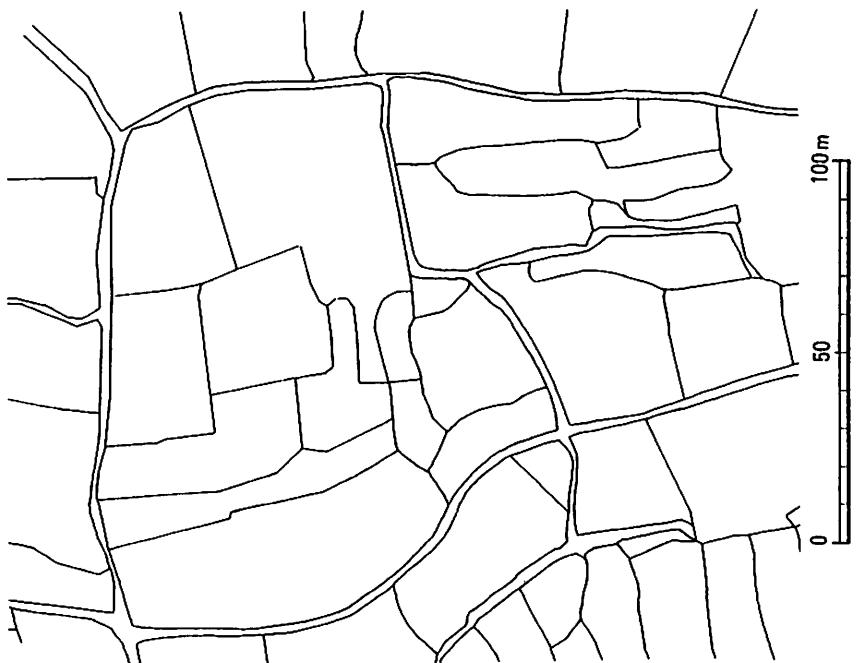
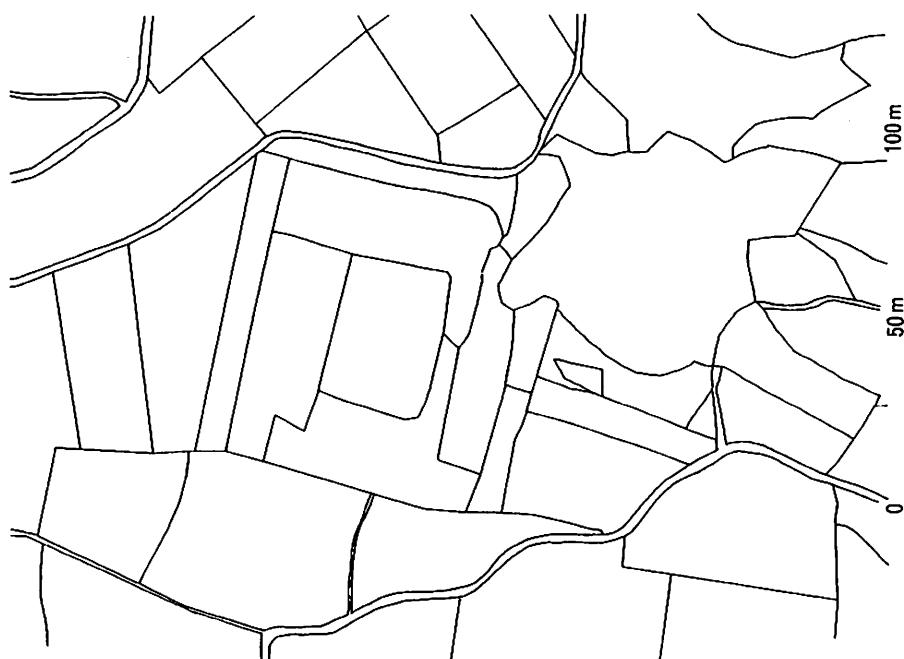
第16図 東・西付城 地籍図

地籍図に残る遺構

関連して東付城の地籍図を見ると西付城との共通性が良く理解できる。中央に縦28m、横32mの城床が在りその周りに内堀が巡り、平坦部（土壘）を挟んで外堀が巡っている様子が伺える。さらに入口も堀の中で地番の境界線が南側に見られるが、恐らくこれがかつて土橋が存在していた跡で、昭和30年代前半の地籍調査の段階では取り崩し畠の一部になってしまったものと理解された。また、これに通じるように南に延びる取り付け道路も作っていたことが理解できる。

残念ながら東付城については昭和46年に削平され現地の状況と地籍図とは大きく異なるが、将来調査が可能であれば堀の状態は明確に出来るものと思われる。

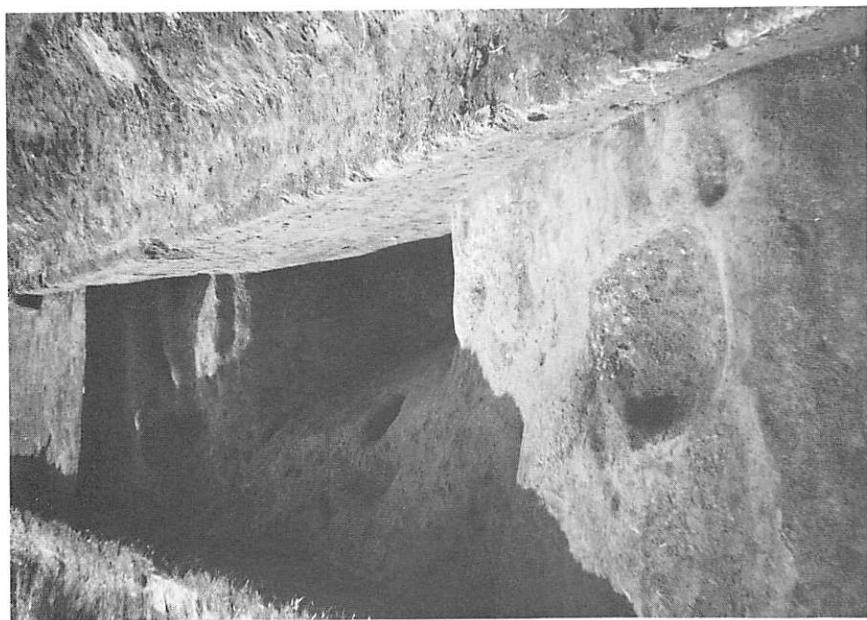
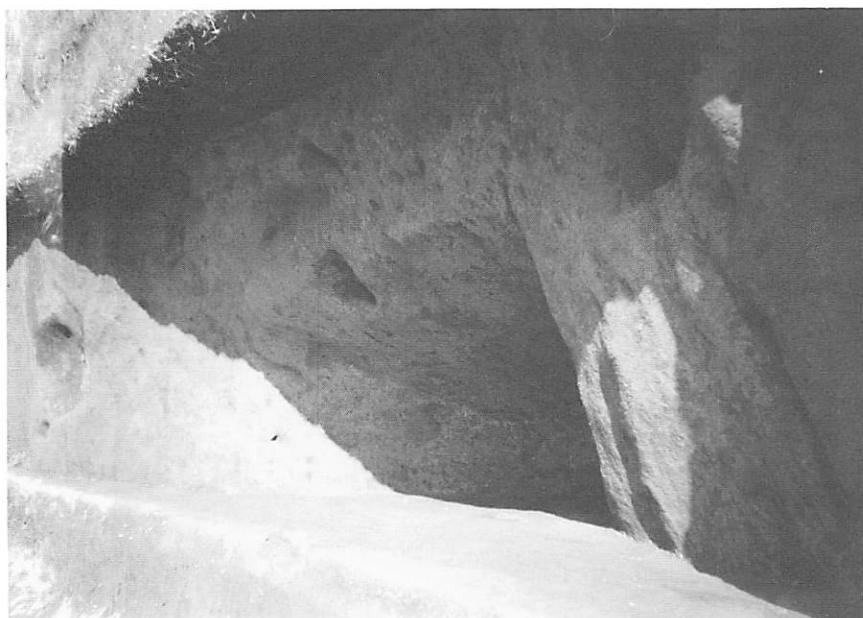
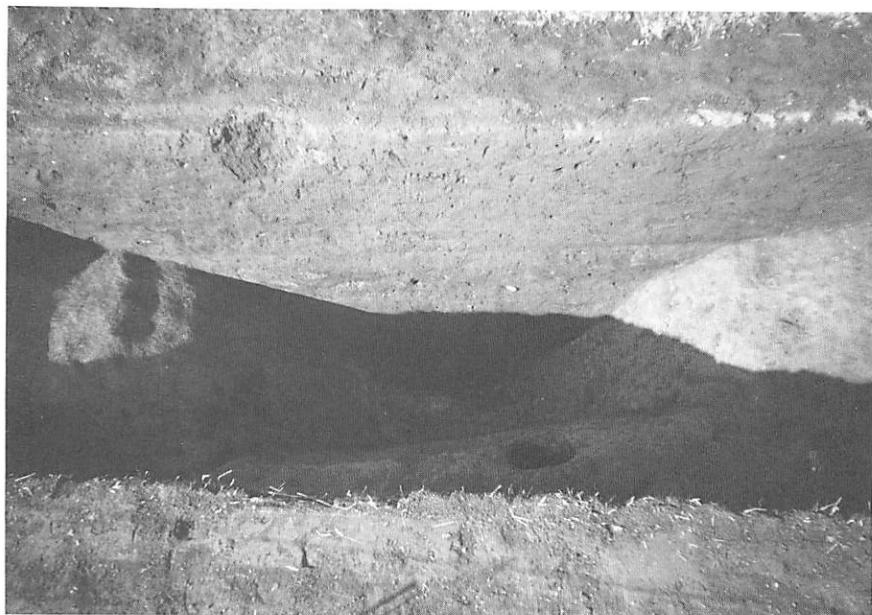
1 中堀端部検出状況（東より）

2 中堀端部検出状況（西より）

1 中堀端部検出状況（南より）

城床の東端から25mの場所で上面の最大幅7.2m、下面幅66cm、深さ2.4mの規模で掘られている。堀は北からやや西に寄った方向で延びており、三面の壁は丁寧な仕上げになっていて端部に沿って並ぶ3個のピットが見られた。

東端のピットには炭化物か堆積していたがそれぞれの距離は2.5mと等間であるところから城戸が築かれていたものと考えられた。

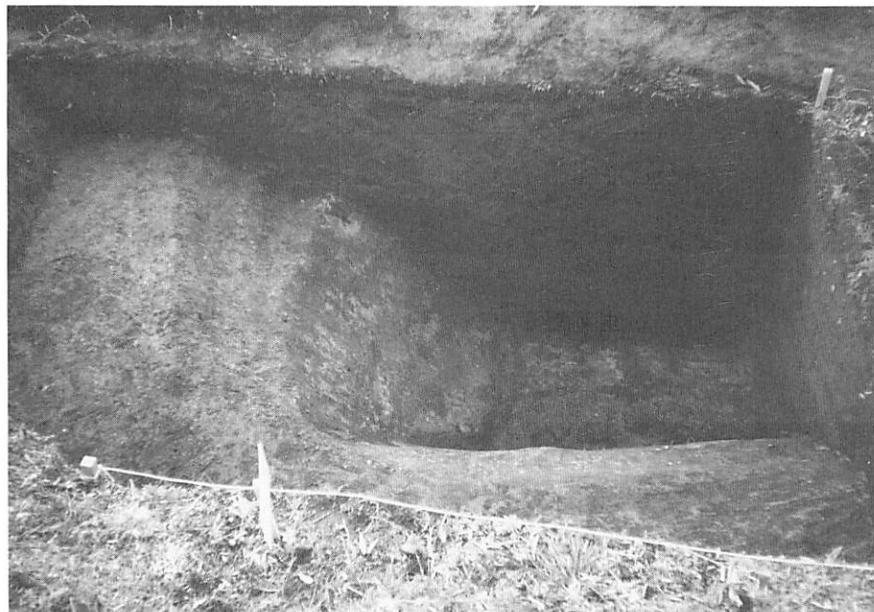
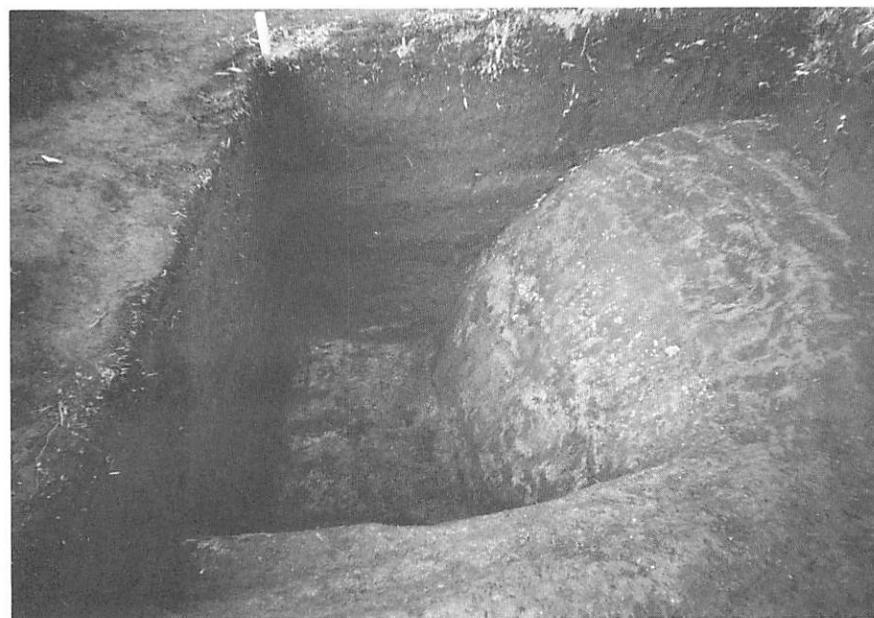
1 内堀端部（東より）

2 内堀端部（南より）

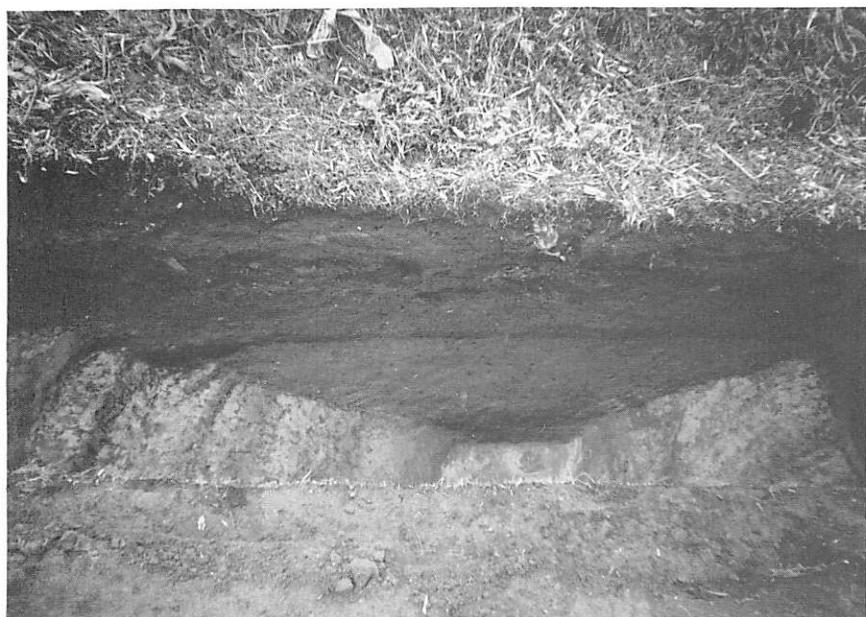
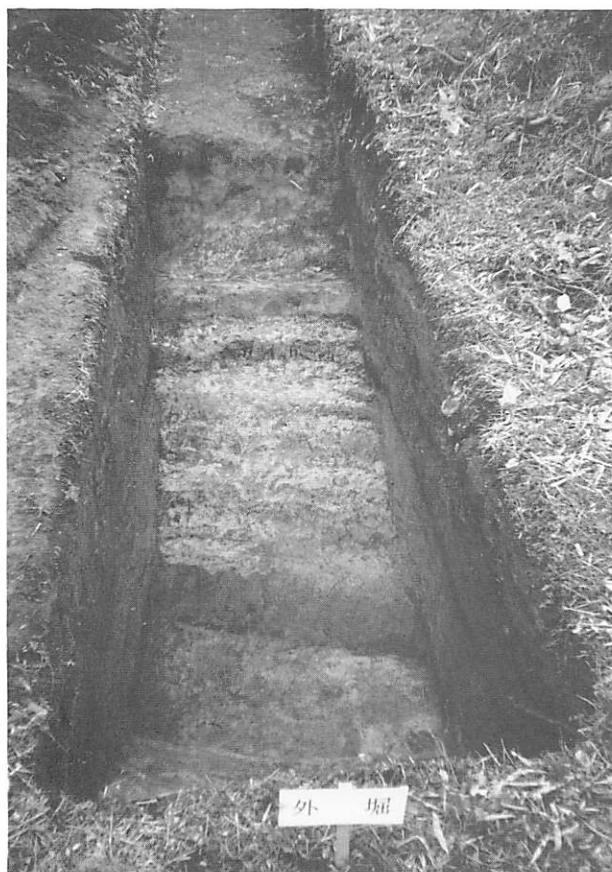
1 外堀（西より）

2 外堀（南より）
