# 下侍塚古墳

おおたわら ゆ づかみ  
栃木県大田原市湯津上地内

R7第1回現地説明会資料 令和7(2025)年7月19日(土)

栃木県生活文化スポーツ部 文化振興課  
宇都宮市塙田1-1-20 TEL 028-623-3425

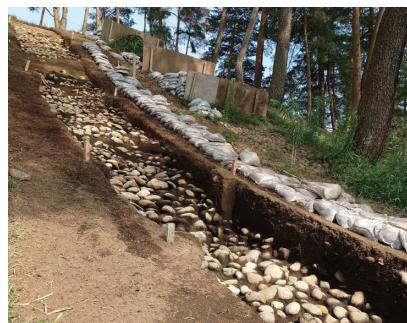
後方部西側の全景

後方部の西斜面では、築造当時の墳丘の姿と江戸時代の整備の状況を調査しています。墳丘斜面の2カ所で平坦面が確認され、墳丘は3段で構築されているようです。

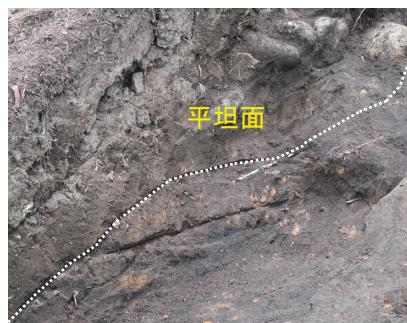
平坦面の様子

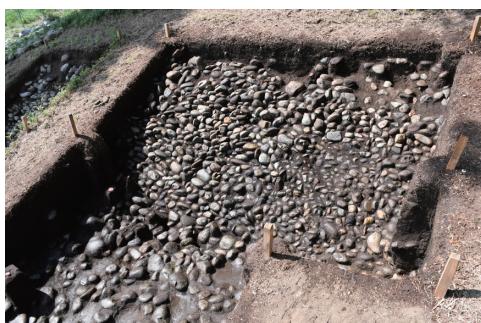
W8くびれ区の様子

くびれ部の後方部側2カ所の調査区では墳丘3段の下段を確認しました。後方部側では、裾付近が急斜面になり比較的小さな葺石を大きさを揃えて施している様子が分かりました。

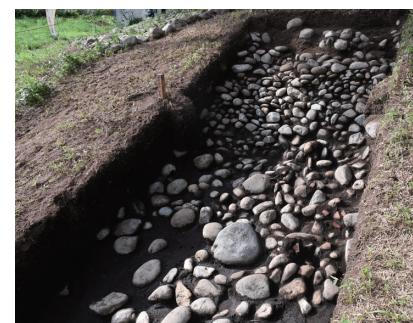
W13くびれ斜トレンチの様子

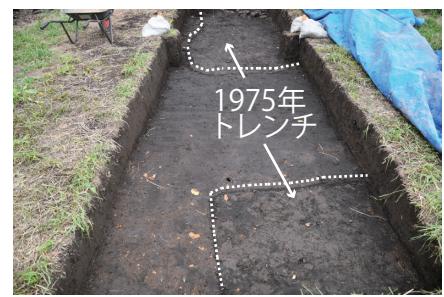
1975年調査トレンチ確認の様子

前方部西側では、築造当時の墳丘の確認とともに1975年に調査したトレンチを国土座標で再測量する作業も進めています。
