上田の櫓

(県宝上田城櫓修理事業報告書)

上田市教育委員会

上田市博物館南北櫓屋根葺替その他の工事の記録

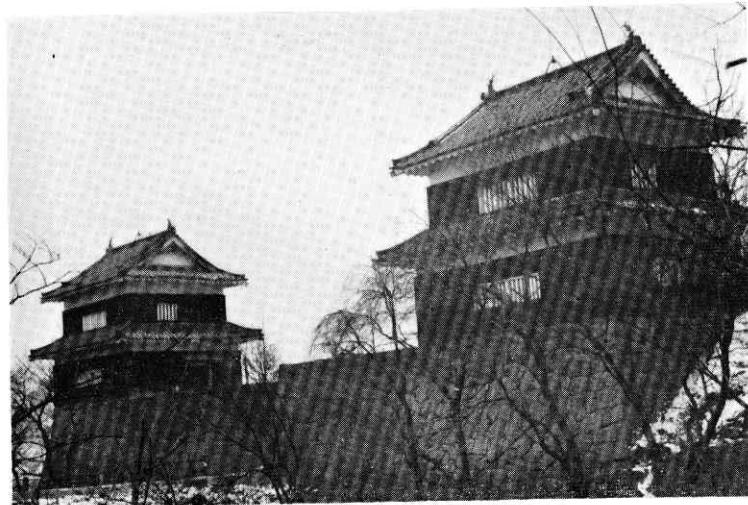
在来の屋根瓦葺の状態はこそく的な葺方で行なわれおり平瓦の葺足も長く、当初瓦から昭和の瓦にいたるまで規格の異なる雑多な瓦で葺れており葺土の風化等により弛緩も甚だしく大きく雨漏の原因となっている。

—東北側から見た修理前の南北櫓—

○屋根葺替工事、在来の瓦、葺土とも一旦取りはずし各種瓦とも年代別再用否再用別に選別した。新規補足瓦は寸法形状、紋様等当初瓦に倣い焼成度、1,200度以上、含水率12%以下の製品で狂い等のない製品を使用した。葺土は川砂適量を混和し藁萌を切りまぜ石灰を混入して十分練り上げた。

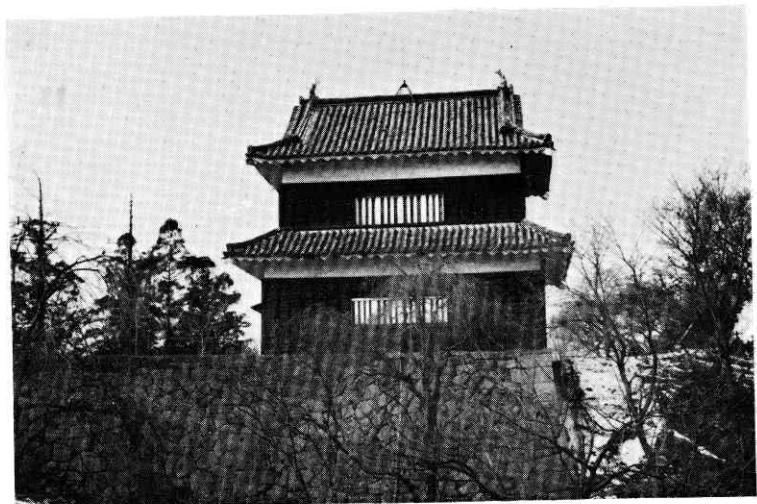
—東側から見た修理前の北櫓—

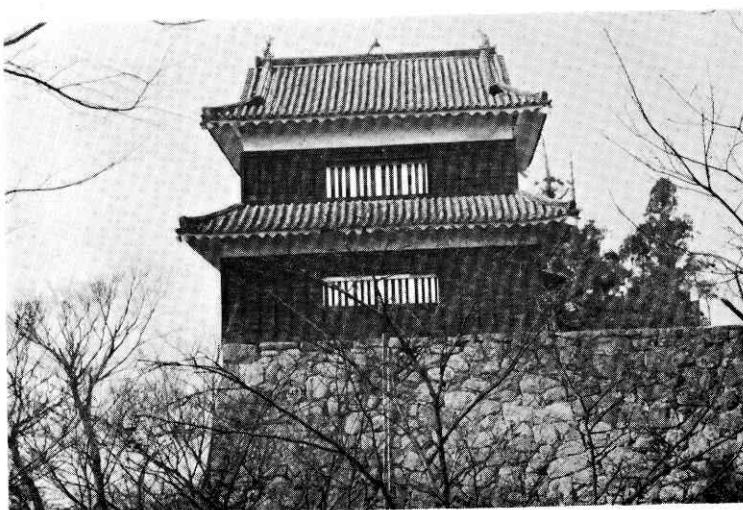
—東側から見た修理前の南櫓—

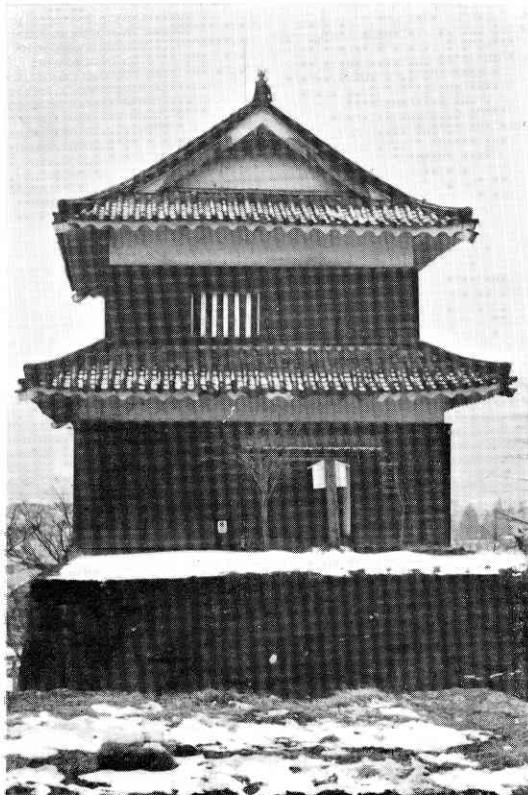
—北側から見た修理前の南櫓正面—

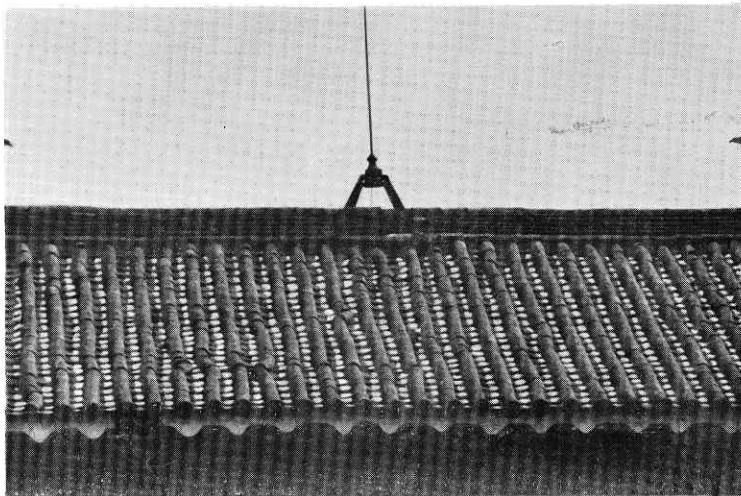
—南櫓二層西側（修理前）—

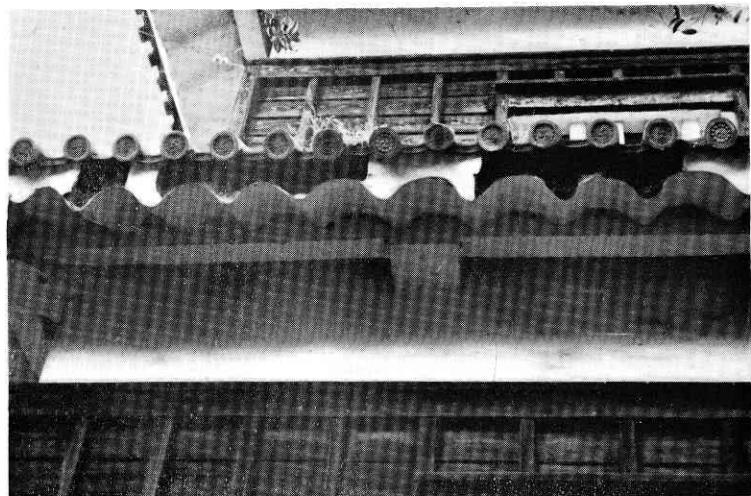
—南櫓初層東側（修理前）—

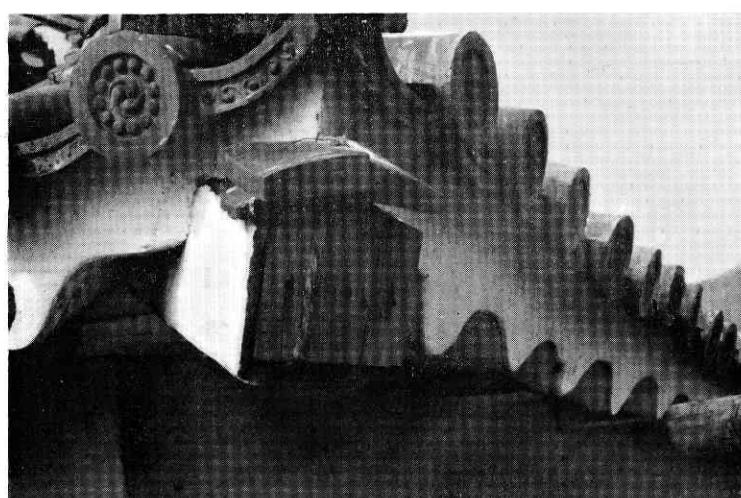
—南櫓初層南西側コーナー附近（修理前）—

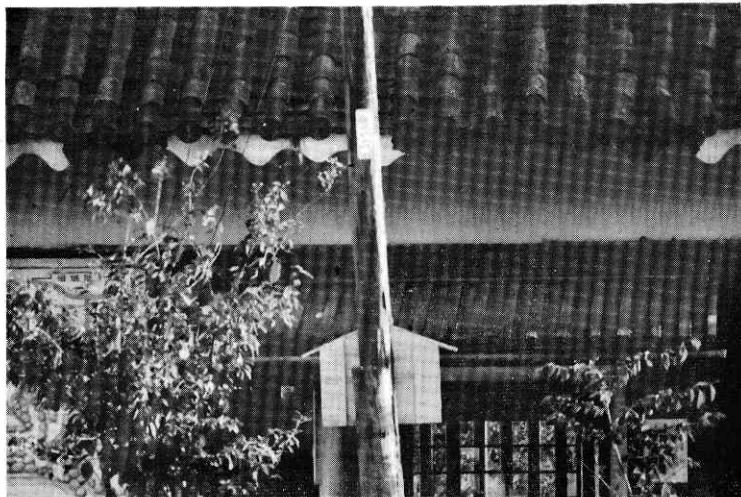
— 南側二層南側（修理前） —

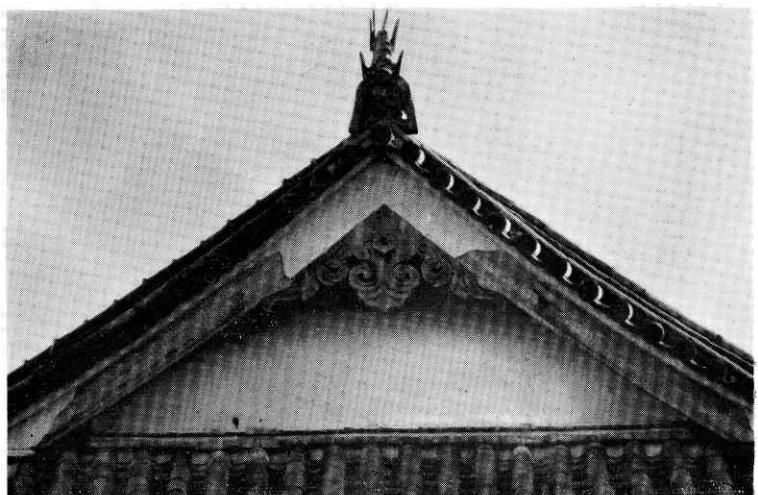
— 南槽初層西側（修理前） —

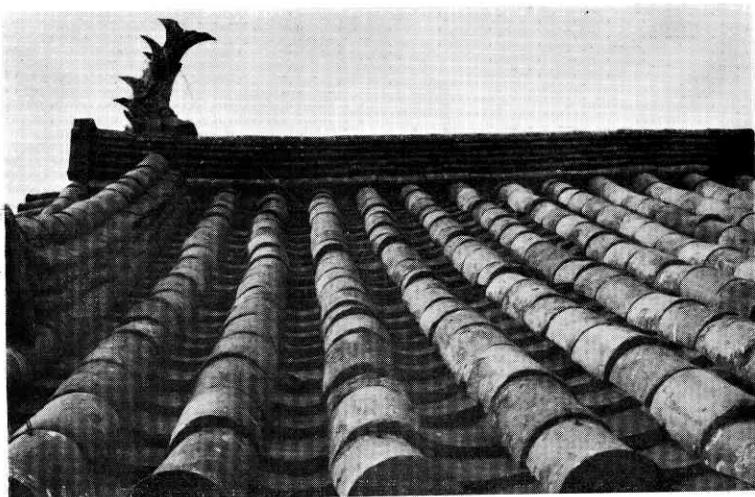
—南檣二層東側（修理前）—

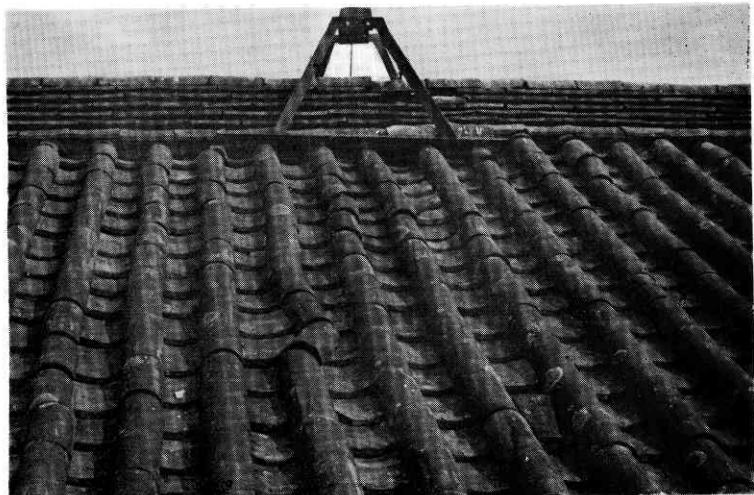
—北檣二層西側（修理前）—

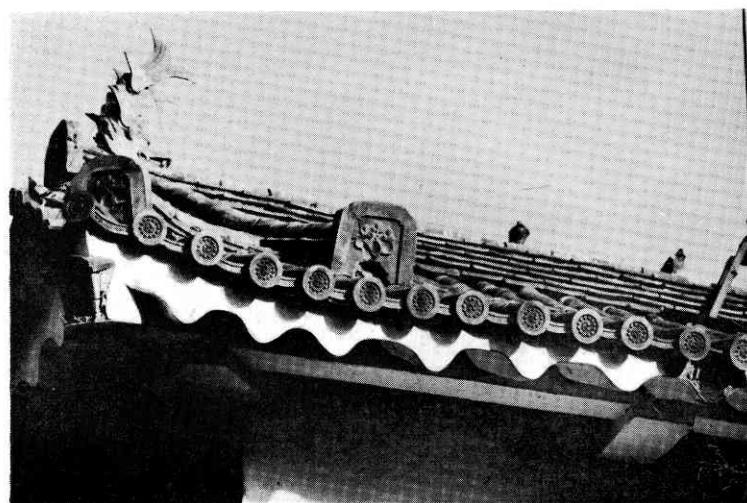
—北檣二層西側（修理前）—

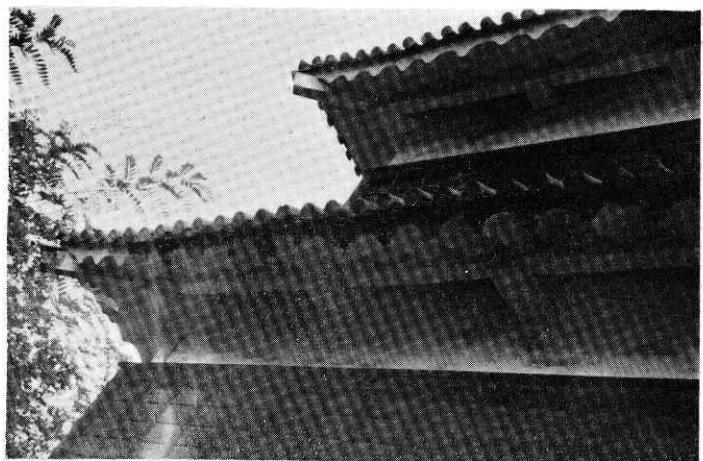
— 北櫓初層東側 (修理前) —

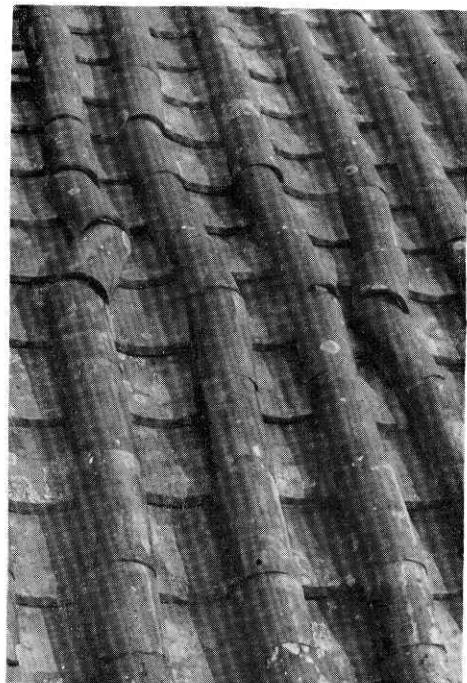
— 北櫓二層南側 (修理前) —

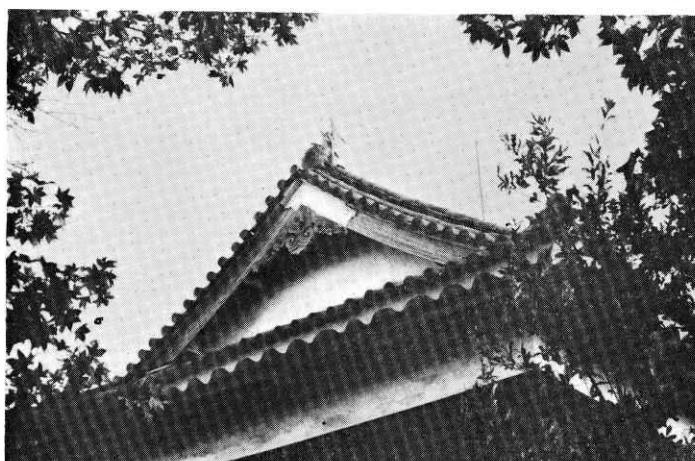
—北櫓西側（修理前）—

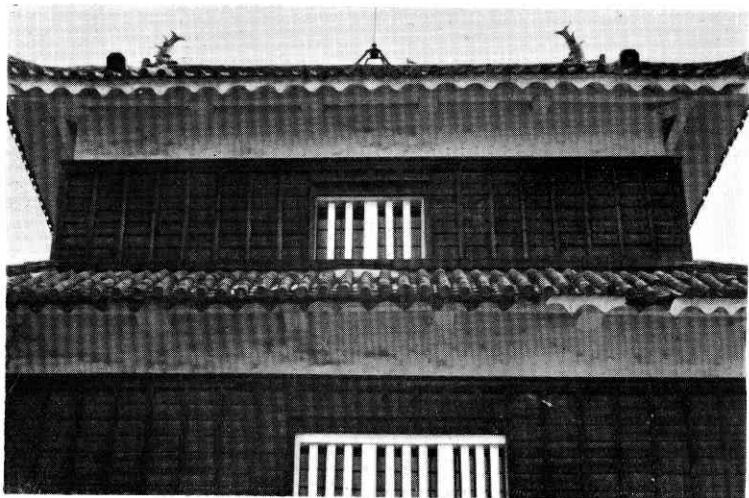
—北櫓初層北側（修理前）—

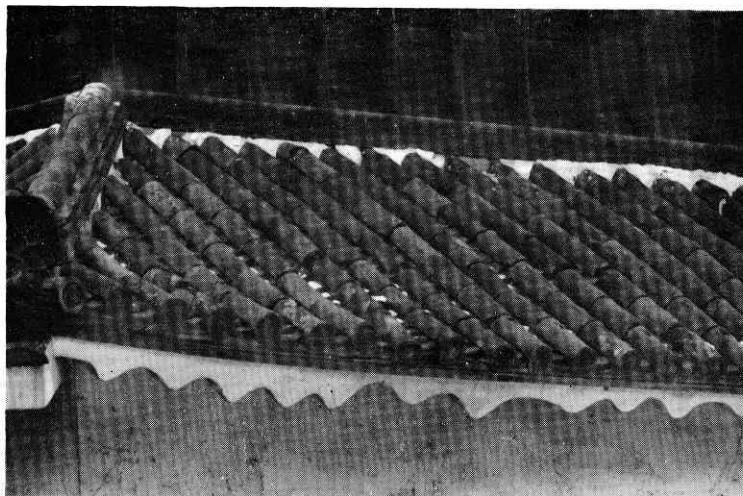
—北櫓二層東側（修理前）—

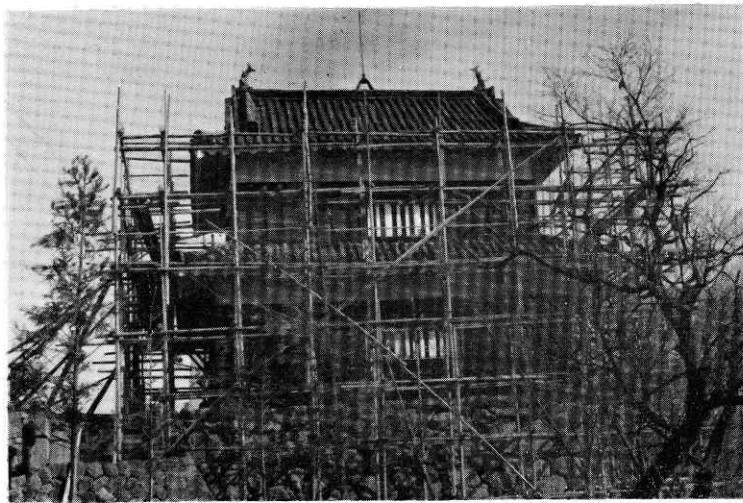
—西から見た北檜修理足場—

○仮設工事、屋根葺替工事を行うに先だち仮設足代を建設した。丸太足場板等損料とし屋根葺替工事と共に一括請負とした。軒先より1m内外、外に丸太掘立柱、要所布をめぐらし、各組手、なまし鉄線揚み、内足場を設け足場板を敷並べ、危険の生じないよう取設けた。

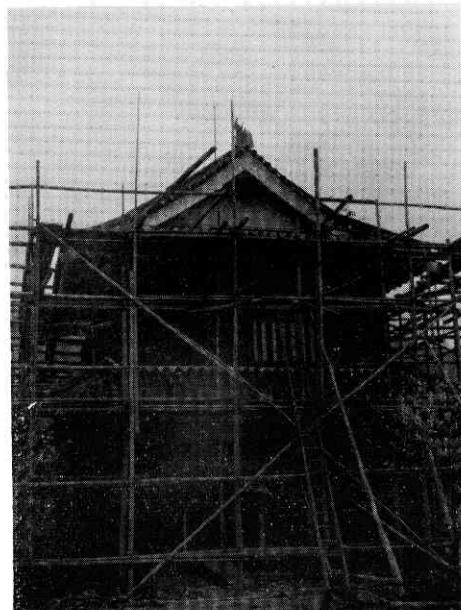
—南から見た北檜修理足場—

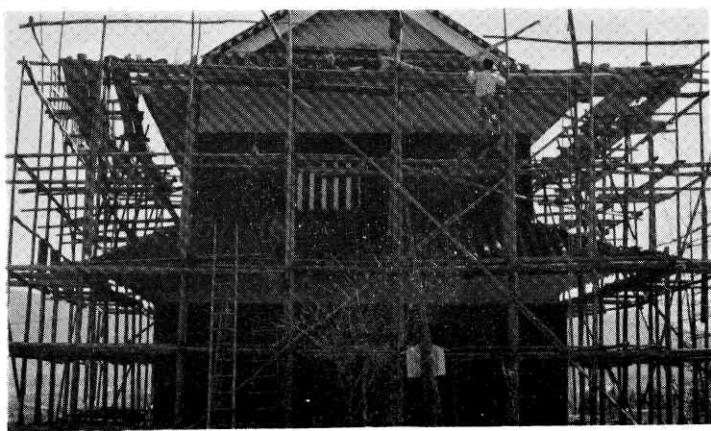
—南から見た北檜修理足場—

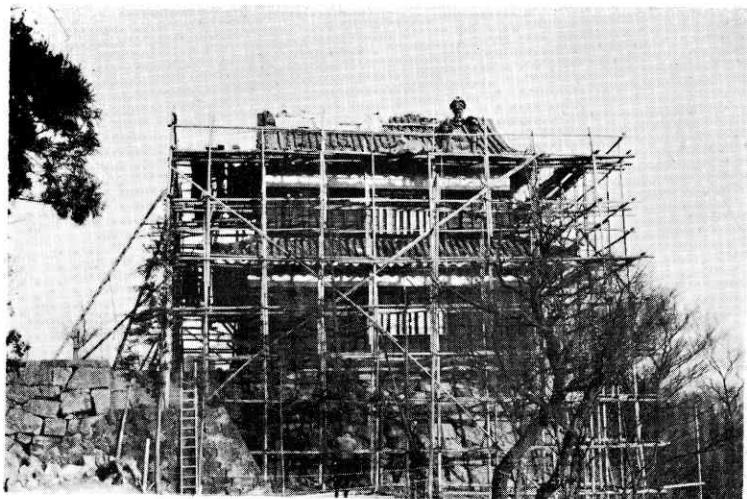
—西から見た南櫓修理足場—

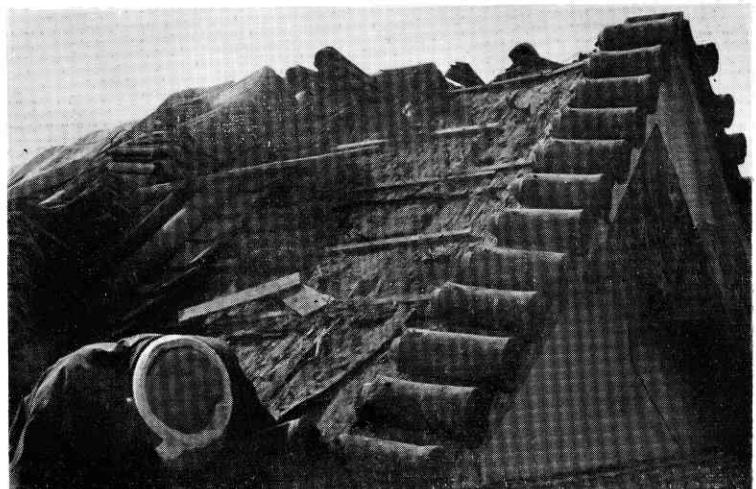
—南櫓修理状況①—

ということで一般的な指導に止まる。2月23日足場工事に取り掛る、幅2mの箱定場を計画して始める。3月1日足場工事南櫓だけ終了したので屋根葺替工事に取り掛る、瓦をはずして見ると下地6分の泥板の上に杉皮葺をして3尺毎に泥止の6分に1寸の杉板にて止めてあり勾配は軒先五尺の処から急に強くなっているために、葺土の置き方では勾配の直しは至難であることが判る。なお軒先出の部分は大壁の如く下地の上に粘土を塗り杉皮で覆をしてあり、3月4日領家堯之氏現場指導のために再度来田する。

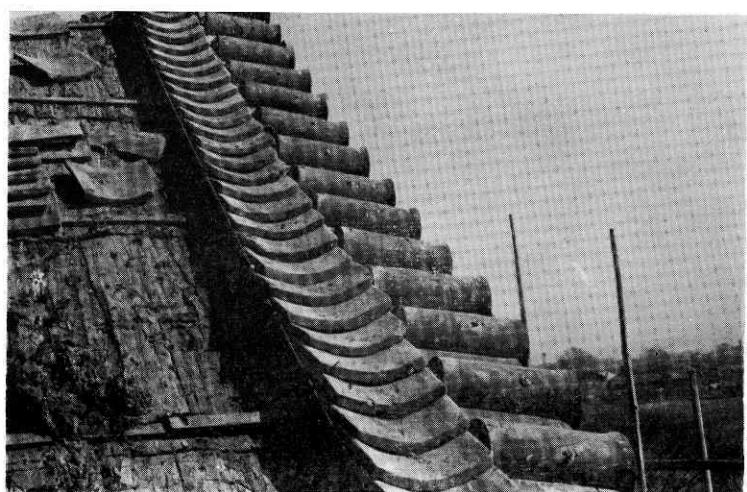
—南櫓修理状況②—

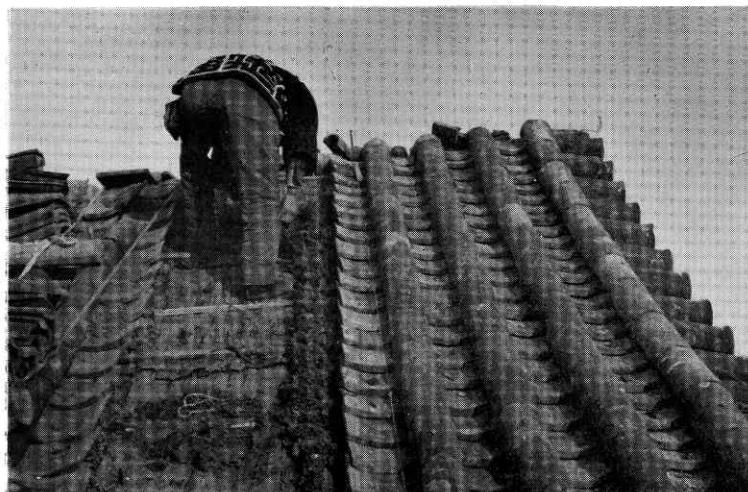
— 南 檐 修 理 状 況 ④ —

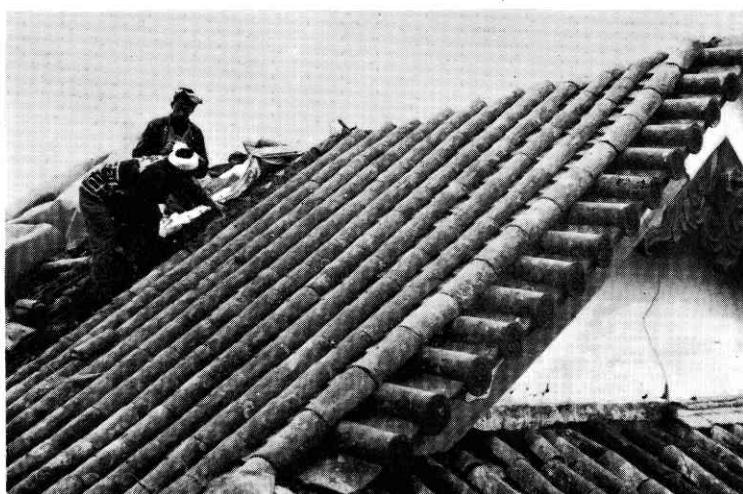
— 南 檐 修 理 状 況 ⑤ —

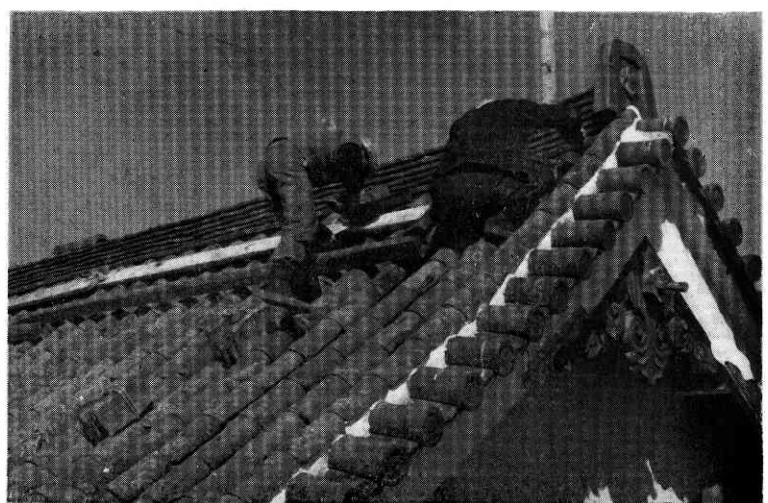
—北 檐 修 理 状 況 ①—

前回の屋根施行については葺足は7寸5分丸は全然野地板に銅線にて結びつけてないため破損及び曲り等非常に多く破損瓦も見積り以上に多いのに驚く。平瓦及び本丸に対して今回は一分五厘の電気ドリルにて穴をあけて野地板より二寸亜鉛釘トンボ打にして銅線にて結びつけることにして南櫓より施工したが北櫓も全く同じ状態にありて驚く。

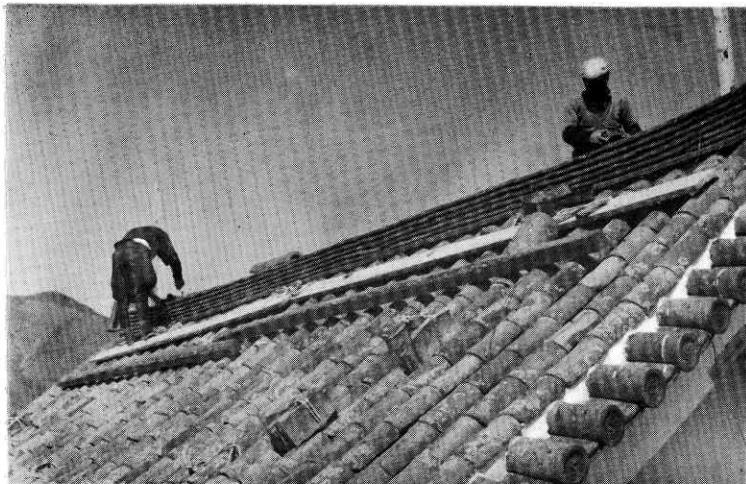
—北 備 修 理 状 況 ②—

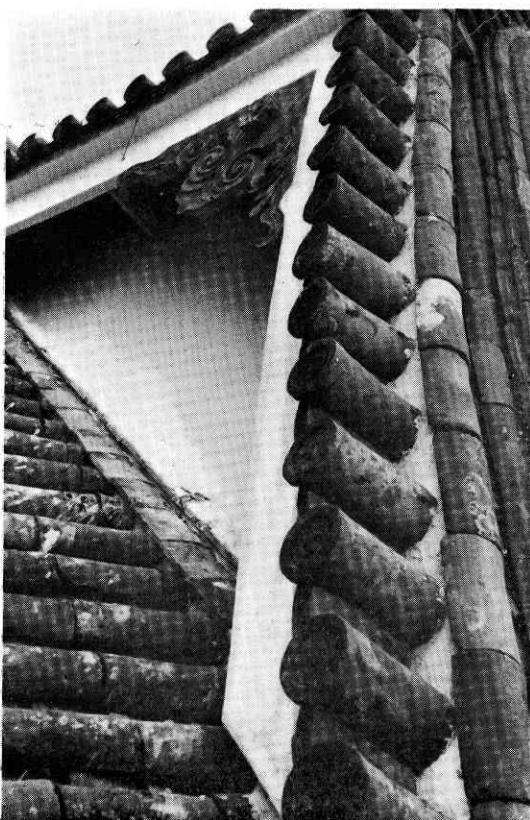
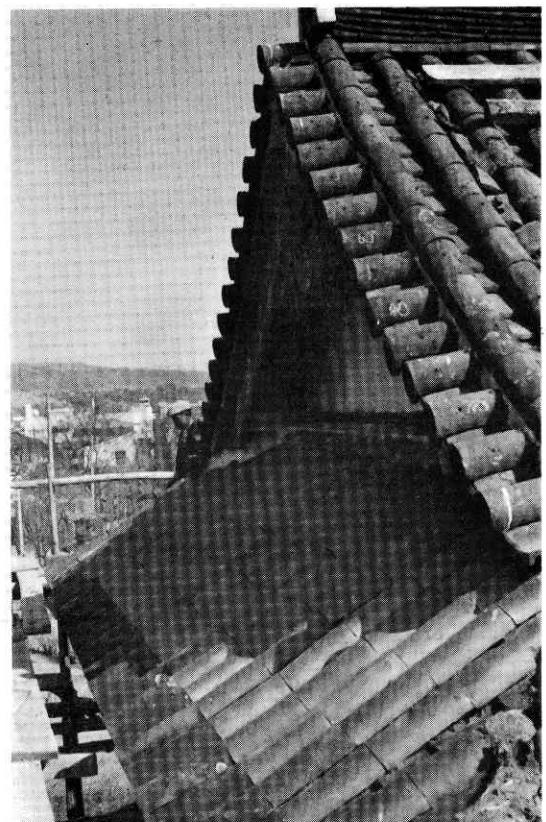
—北 檐 修 理 状 況 ③—

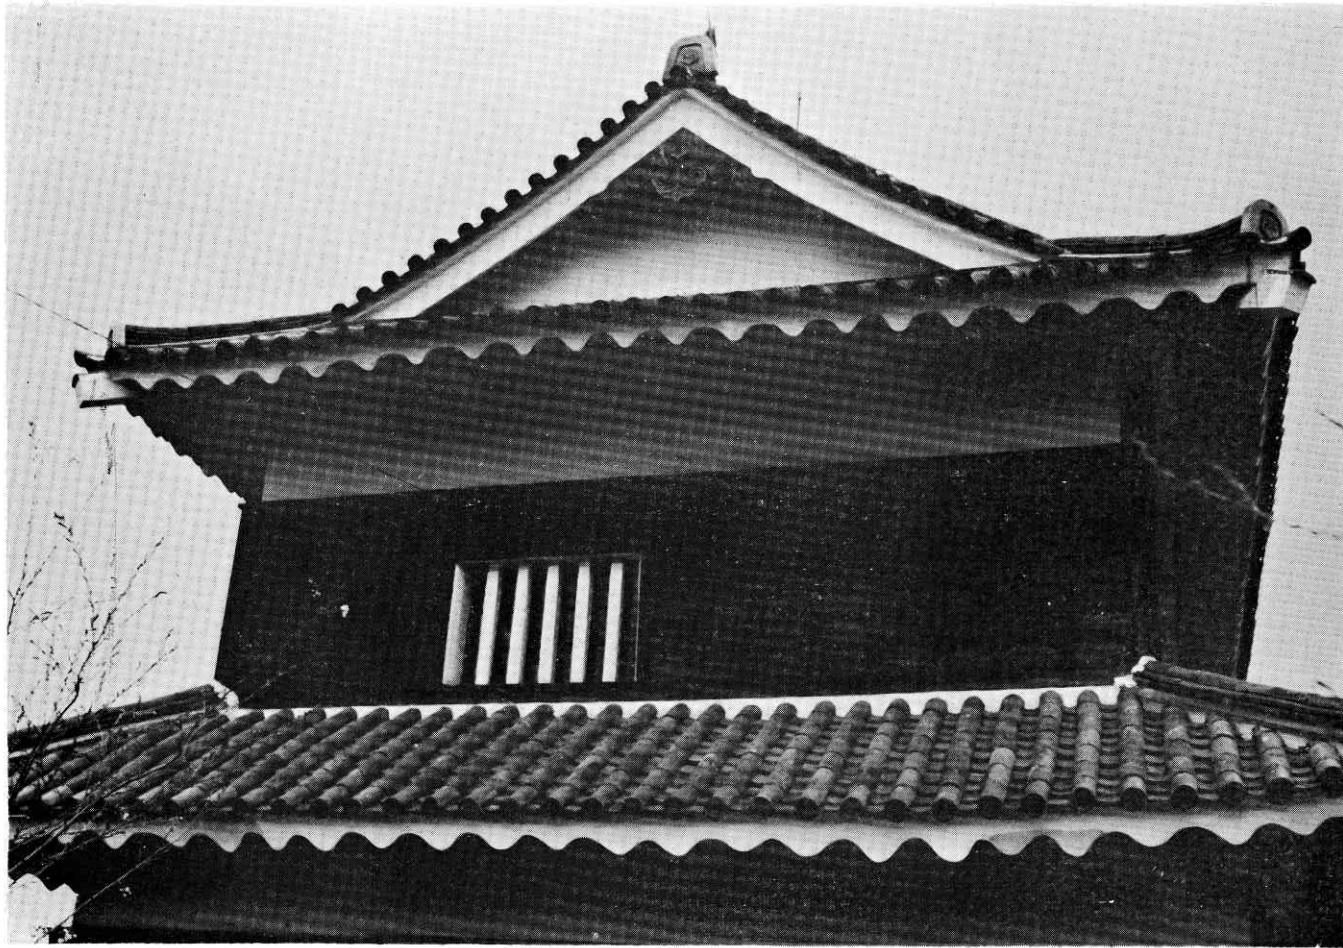
—北側から見た南櫓（修理完成後）—

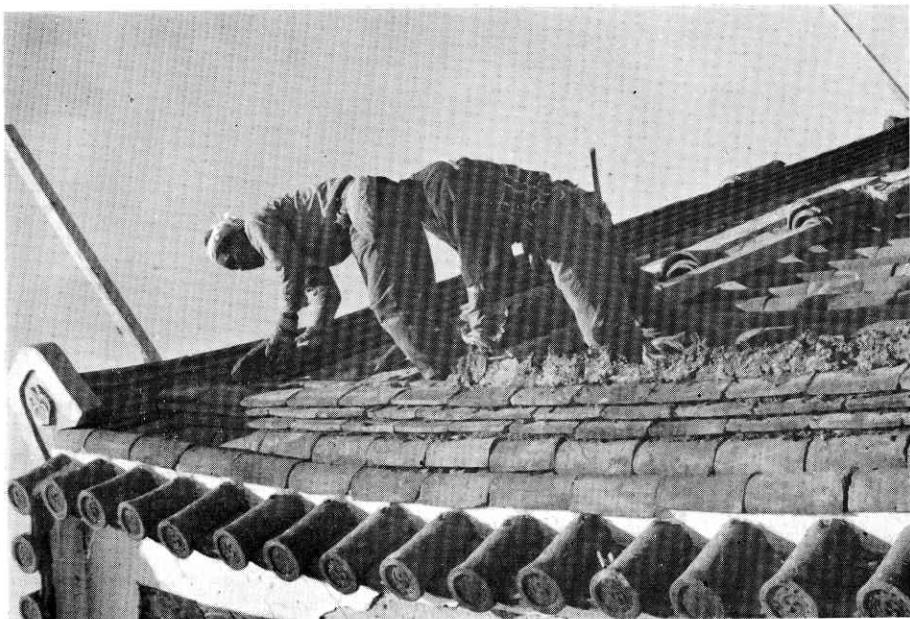
-北 檐 修 理 状 況 ④-

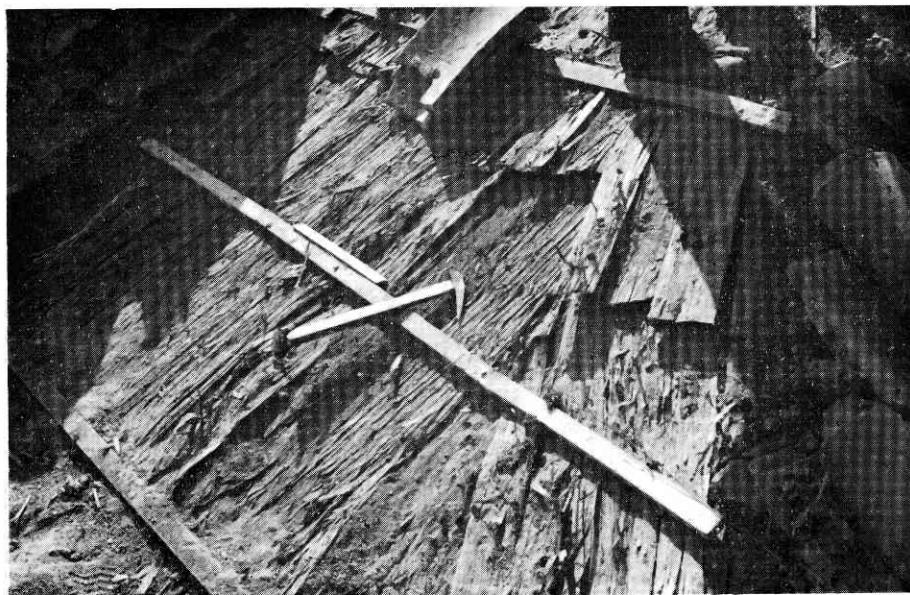
-北 檐 修 理 状 況 ⑤ (東側野地板) -

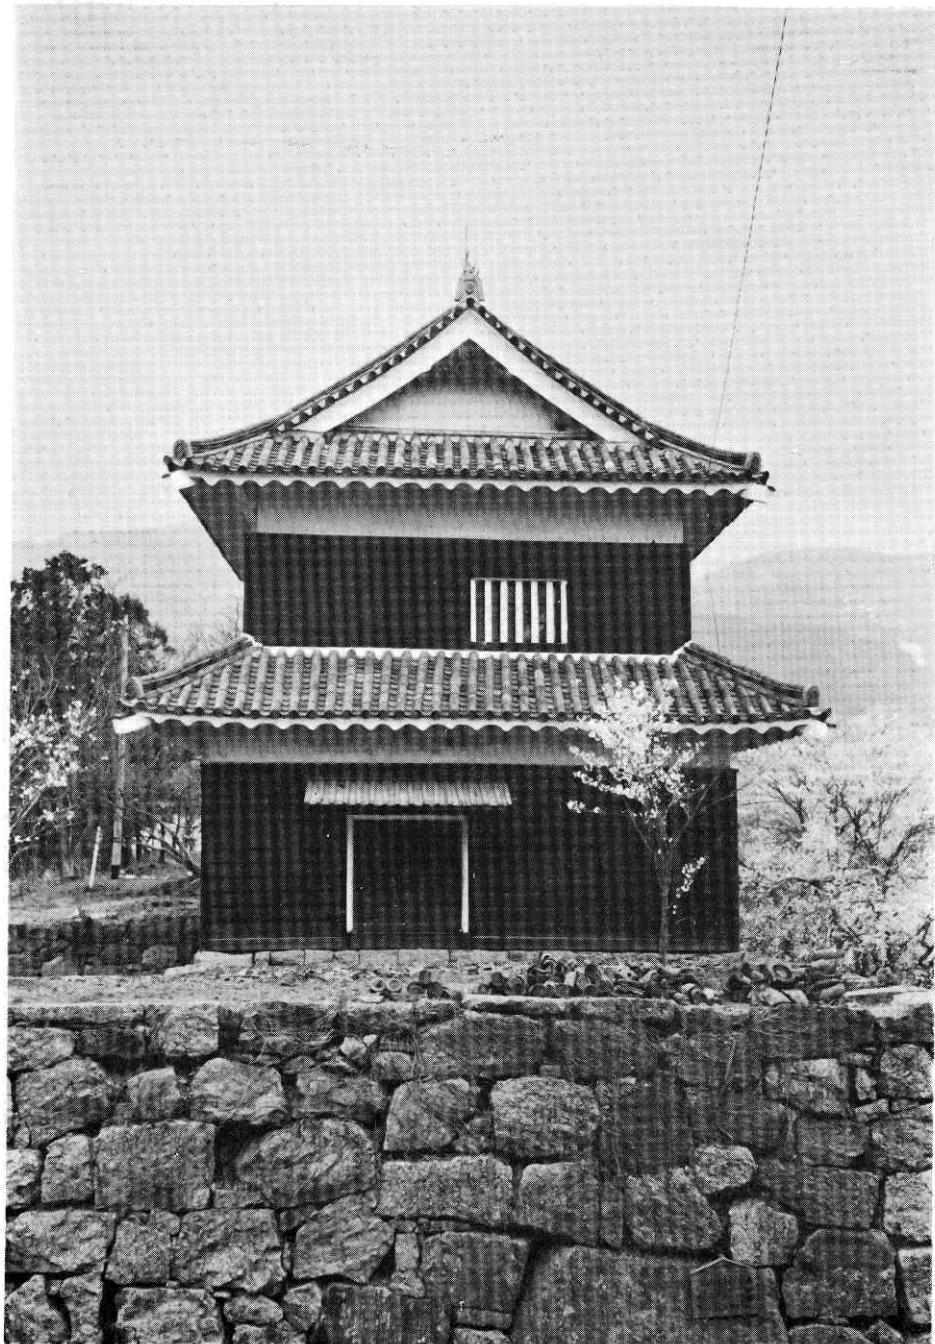
—南側から見た北櫓（修理完成後）—

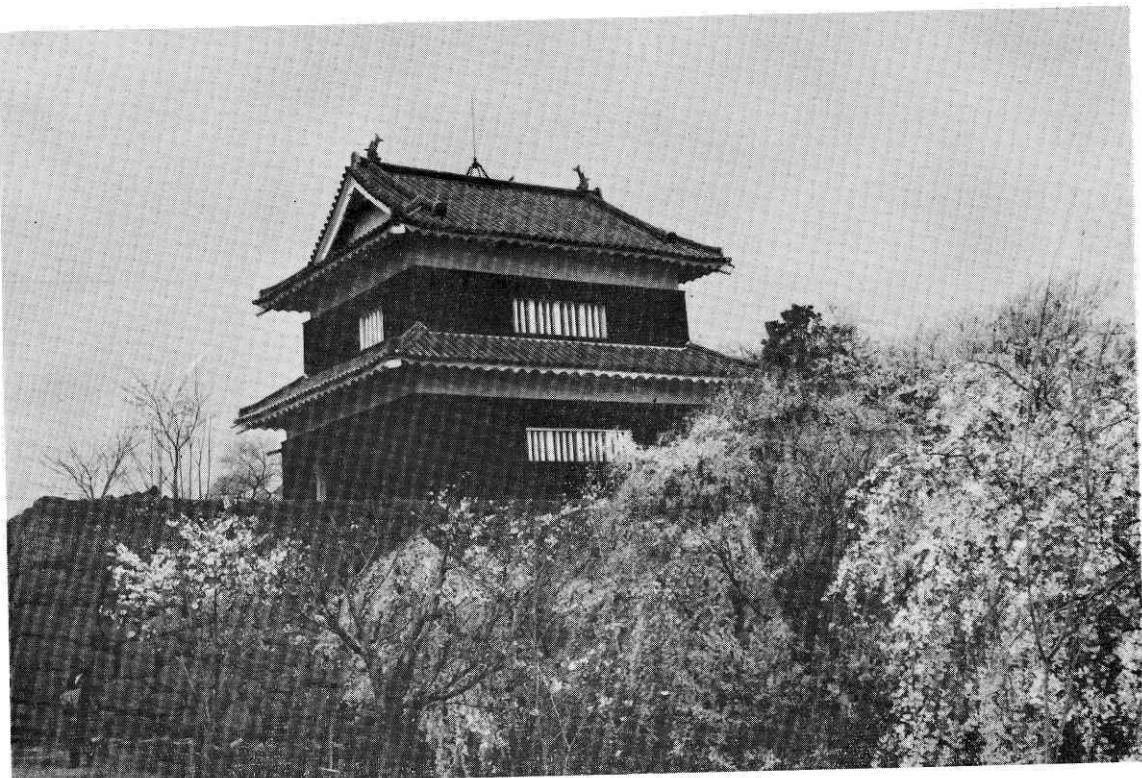
—東南側から見た北櫓（修理完成後）—

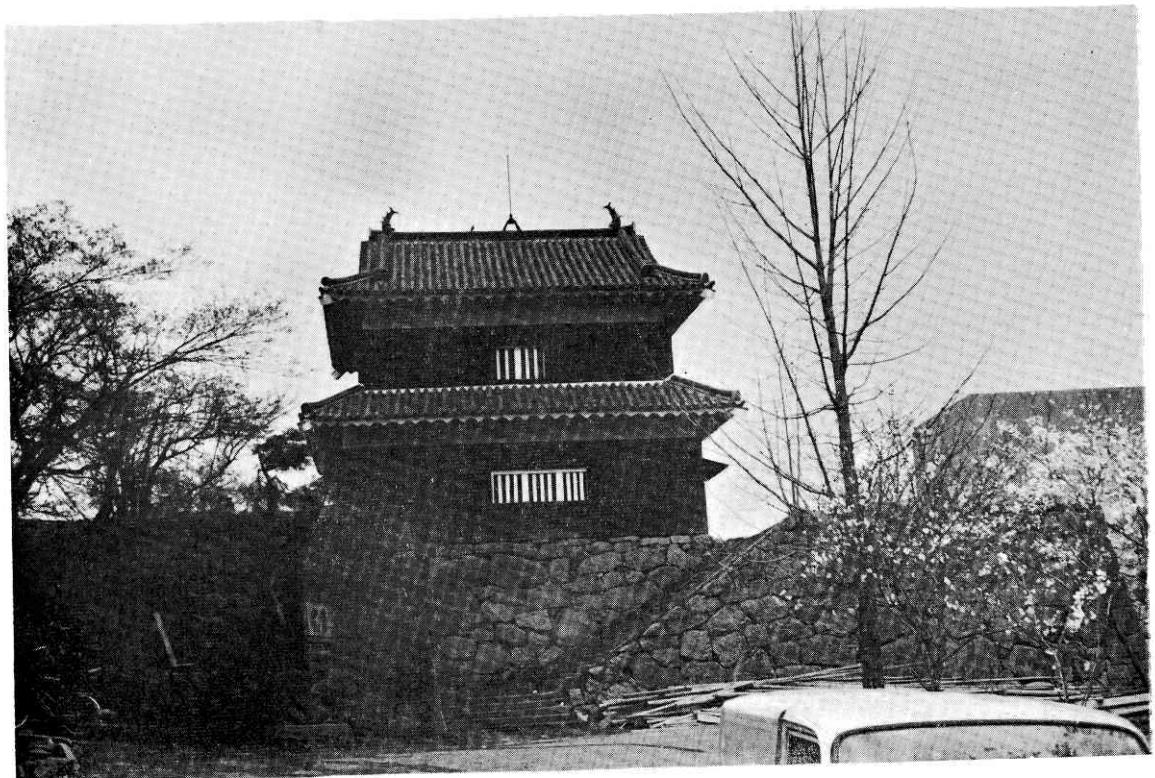
—西側から見た北櫓（修理完成後）—

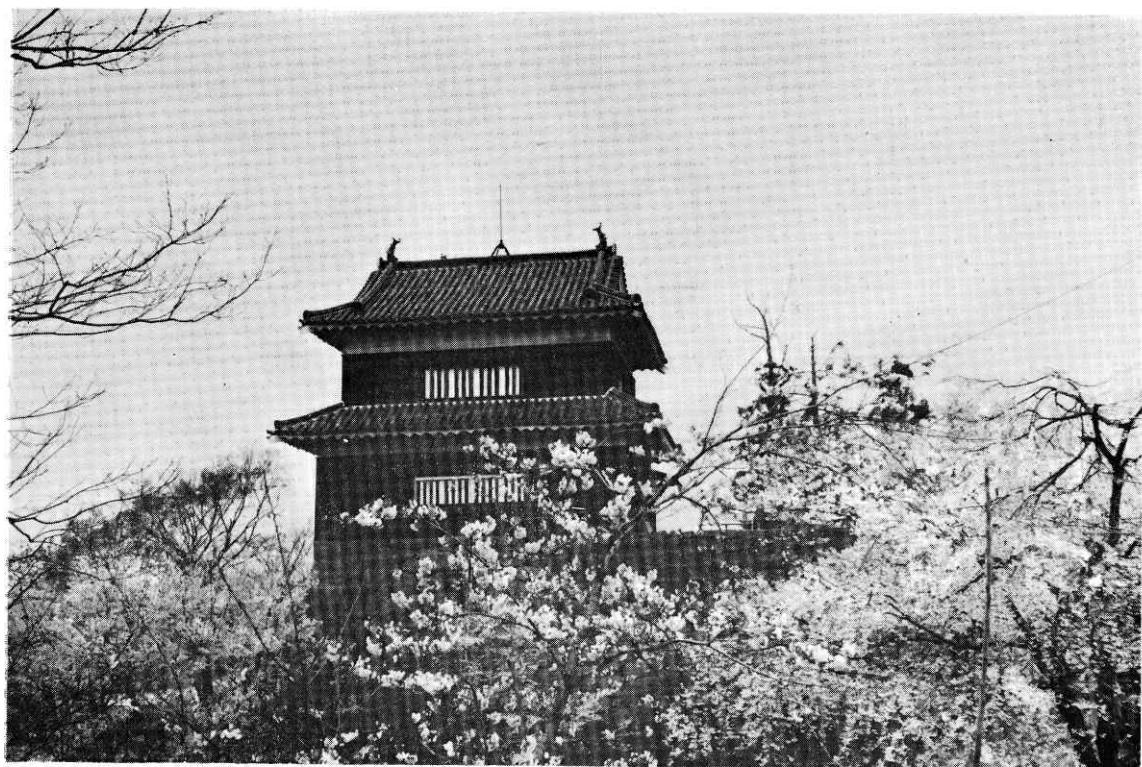
—東側から見た南櫓(修理完成後) —

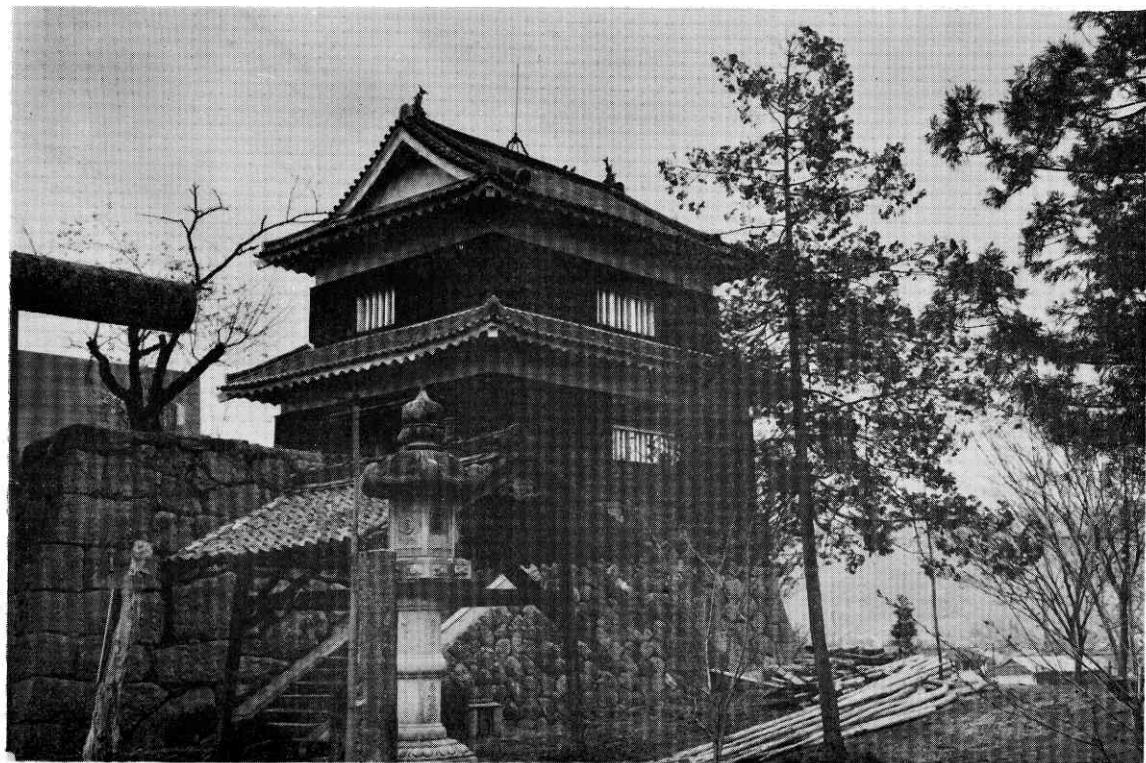
—西北側から見た南櫓(修理完成後) —

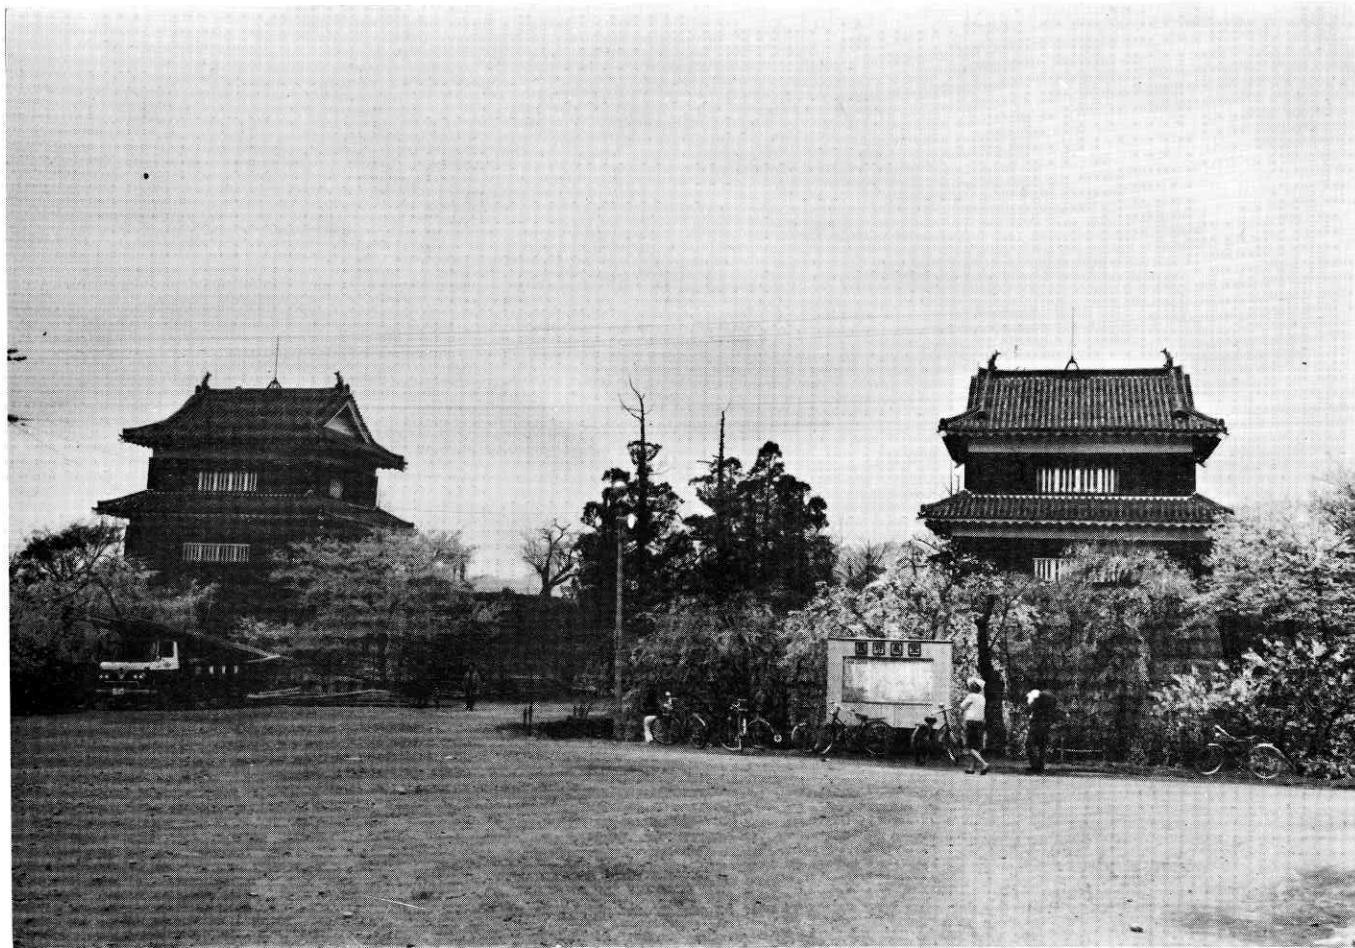
—修理完成なった南・北両櫓全景—
