# 猫尾城址

福岡県八女郡黒木町大字北木屋所在の中世山城の調査

黒木町文化財調査報告第1集

黒木町教育委員会

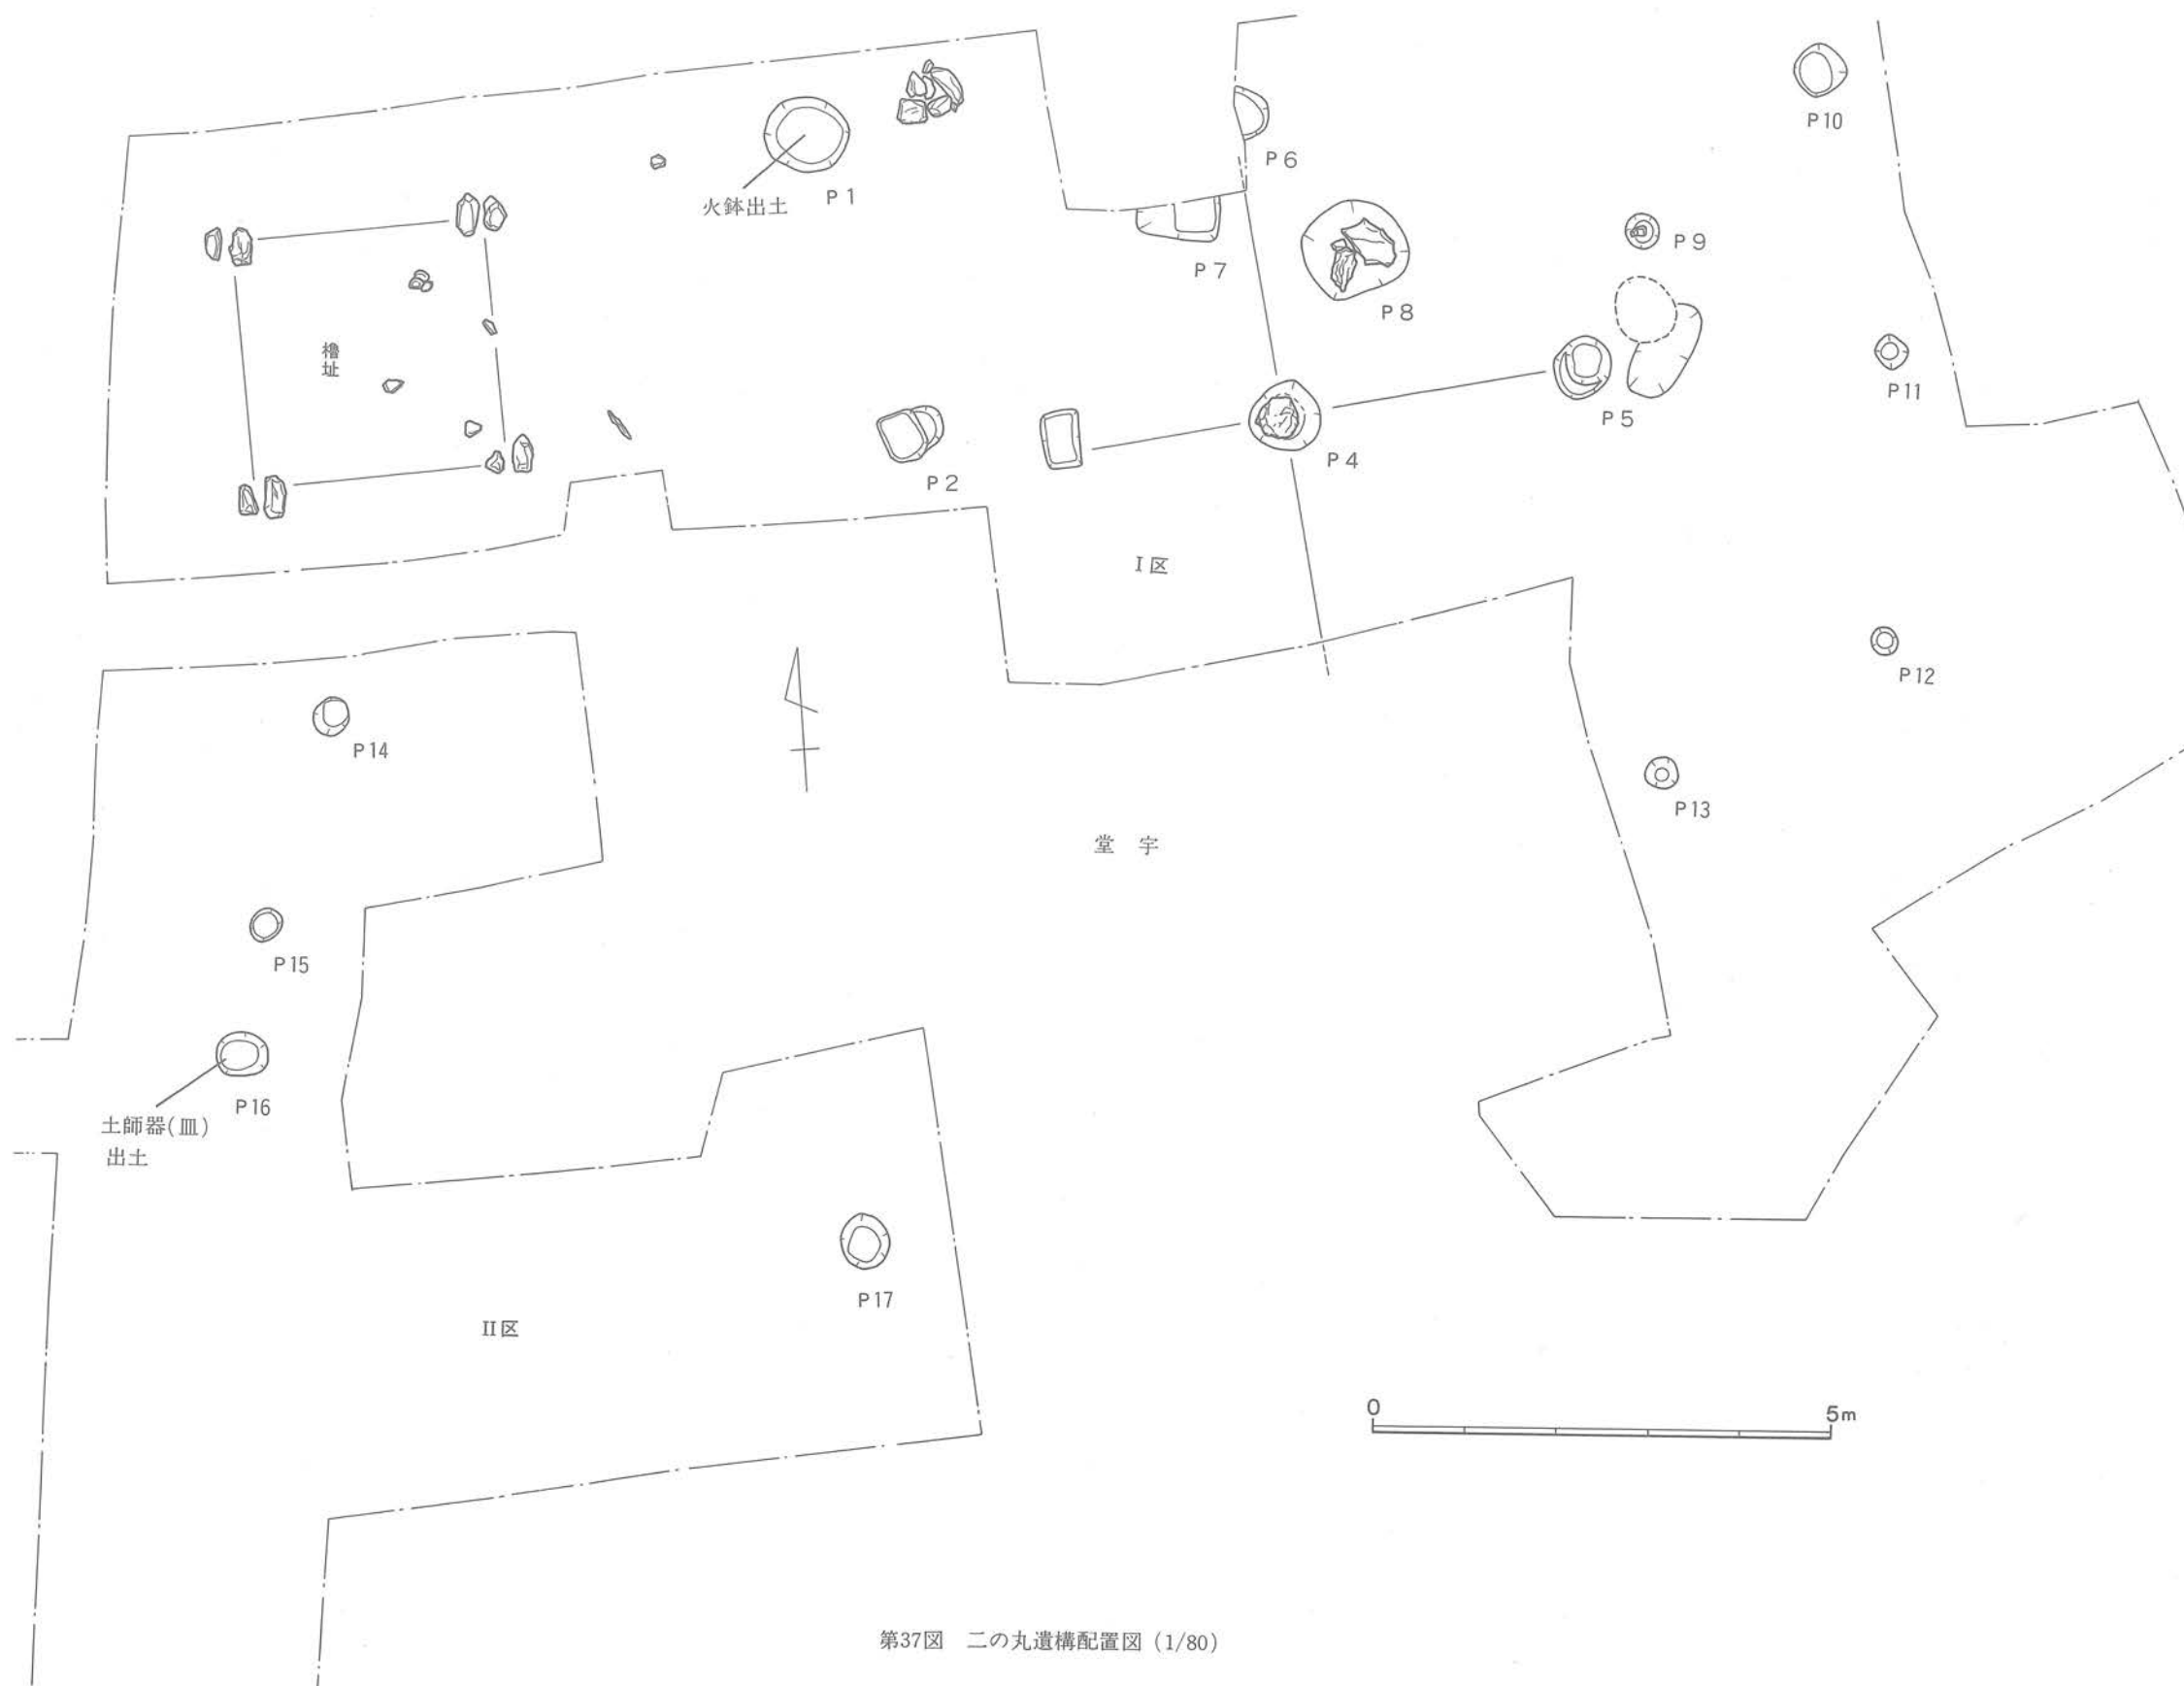
第37図 二の丸遺構配置図 (1/80)

二の丸の櫓址の存在は文献にも記載されておらず、古老への聴き取り調査及び地元の和田重雄氏に尋ねたが、その様な痕跡は確認していないとの返事が返ってきた。二の丸でのこの位置は眺望の聞く場所で、櫓が設置されても何ら疑問のない場所である。

櫓はほぼ東西-南北方向に建てられており、礎石は除去されてはいるものの、根石は2個一

対でしかも同一方向に置かれ、北西側の一個を除くとすべて川原石を使用している。規模は、A-B間が2.80m、A-C間が2.70m、B-D間が2.75m、C-D間が2.70mを測り、柱間に規則性を持たせている。おそらく根石の上に板石の礎石を置き、丸太を使用した簡易な櫓であったと推測される。

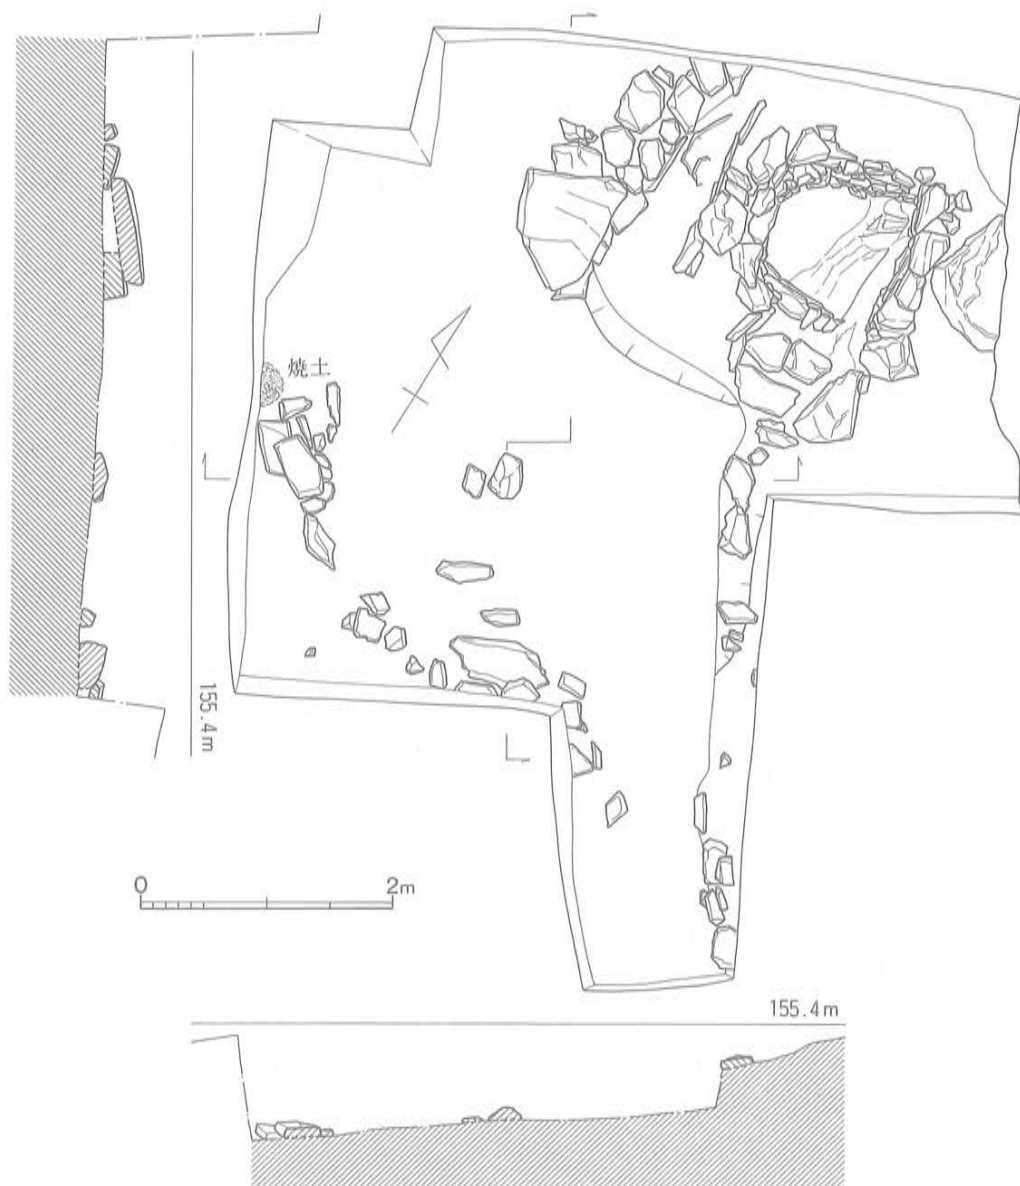
第43図 井戸址と配石遺構実測図 (1/60)

調査は谷の平坦部の一角にトレンチを設定し、井戸の確認作業に取りかかったが、掘り進んでいく内に緑泥片岩と雲母片岩の板石が配石された様な状態で出土した。また、調査区の東には石列が出土し、これに沿って北側に拡張した。その結果、堆積層が粘土と砂混じりの層となり、北端で井戸の輪郭を確認した。

井戸の石組みの面は黄褐色の砂質層（地山ではない）からなり、同一レベルで周辺の板石が検出された。板石は井戸を意識したかの様に弧状に配されており、井戸と関連する遺構とも考えられる。板石の傍からは焼土が検出され、その近くからは土鍋（破片）が出土した。

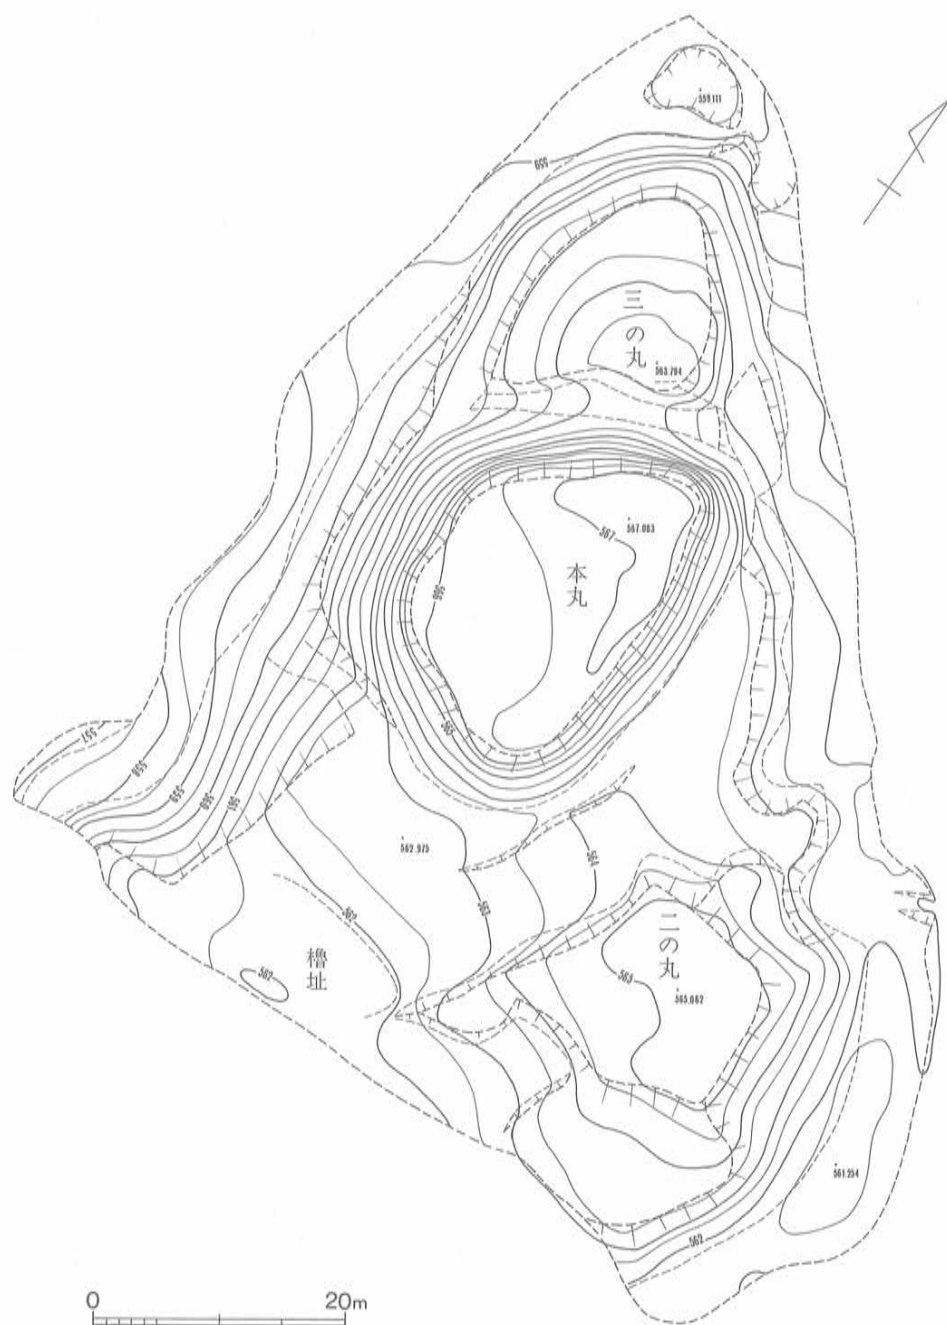
第49図 高牟礼城址地形測量 (1/600)

猫尾城の調査の折に高牟礼城に登り現地踏査を実施した。その結果、遺存状態が頗る良く黒木町から地形測量だけでも実施し、町指定へに向けての文化財資料として残したいとの要望があった。しかし、現況では桧が密生し地形測量が実施できる状態になく、地権者との協議の結

果間伐の許可を得たため、猫尾城の第1次調査時に間伐をし、猫尾城調査の最終年度に2日間を費やして地形測量の調査を実施した。
