史跡 上田城跡 西櫓・南櫓・北櫓修理工事報告書

上  
田  
市

この報告書は史跡、上田城跡本丸内に所在する西櫓・南櫓・北櫓の修理事業の概要をはじめ、調査事項その他関連する諸資料をまとめた修理工事報告書であります。

工事は国費・長野県費の補助を受け、それに上田市の負担金を加え、総事業費一億二千六百八拾万円を費し、昭和五六年一〇月着手、同六二年三月まで六カ年を要して完了しました。この六カ年のうち西櫓を第一期、南櫓を第二期、北櫓を第三期とし順次二カ年ごとに継続事業としてここに完成をみることができました。修理方針としては三櫓ともに屋根の全面葺替えと、内外のかべの塗り替えを主として行ったほか、腐朽する本部の部分修理に合せて、後世改造または増設された箇所等、旧規の明らかなものは撤去または復旧整備いたしました。

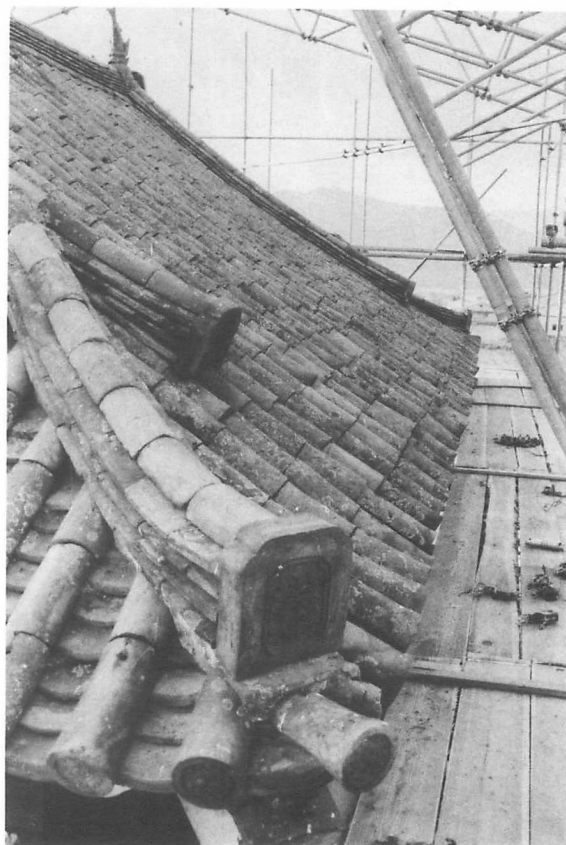
25

修理前 一重屋根破損状態

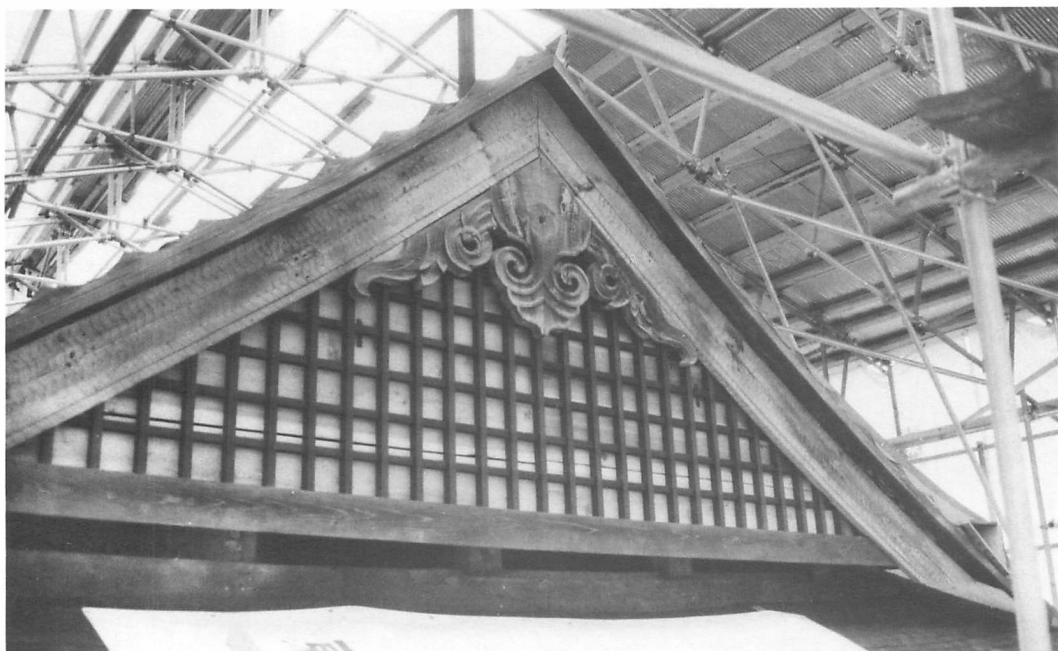
28

施工 二重破風および木連格子

今回西櫓にならって復旧整備した

##### (四) 二重破風の内側に木連格子を復旧した。

二櫓は木連格子を欠き、妻立ちの小屋束の外面にかべ木舞を掻き付け、漆喰かべを塗って屋切りとしている。

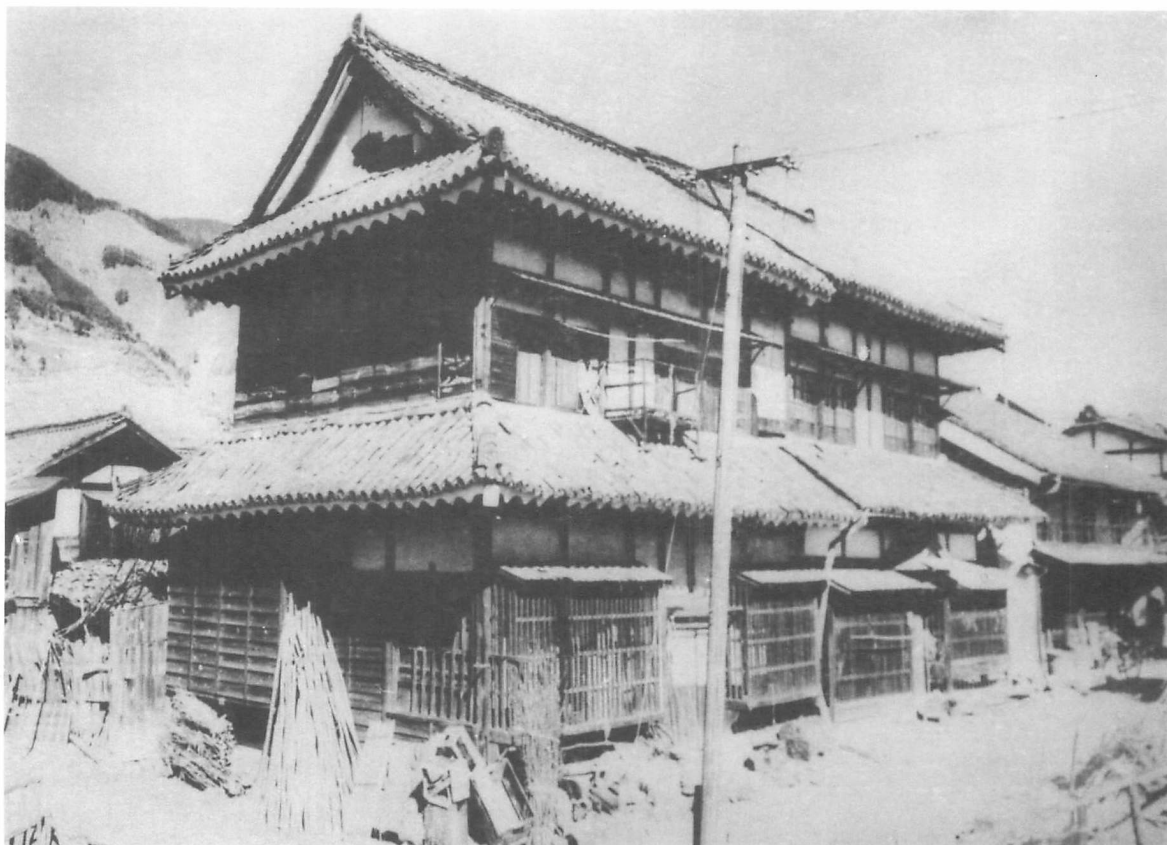
2 城外移築後の南北二櫓の状況

二櫓は太郎山麓の上田遊郭に転売され、昭和19年城内に復旧されるまで民家としてこの地にあった。第2次大戦中に撮影されたもの。

先にも記したが南・北両櫓は明治に入り民間に払下げられ、市の北方山麓に近い上田遊郭様の建物として利用されていた。昭和十九年以前に撮影された写真（資料の部2・3）によれば、二つの櫓は棟続きの一棟に接続されて建てら

れていたことが明らかである。建物は用途上からかなりこまかく間仕切りされていたようで、各面の中央柱には、これらの部材を取り付けたと思われる無数の痕跡が見られる。過去前後二回の移築にさいしては、丸太梁組の構造上から、各部材には番付けを施して解体し、それによって組立てているため一つの建物としては、旧来どおりに移建されており、主要部材が在来の位置から移動していることはまずないものと考えられる。しかし写真で判るように二棟が接続されて建てられたため、両建物とともに初重の接続面にあたる梁の跳出し部分が切断されていること、また、各柱が約三センチほど細く削り取られているなど、致命的な損傷が生じていることが惜しまれる。
