信濃國分寺跡

第3次発掘調査概報

(付 第2次発掘調査概報)

上田市教育委員会

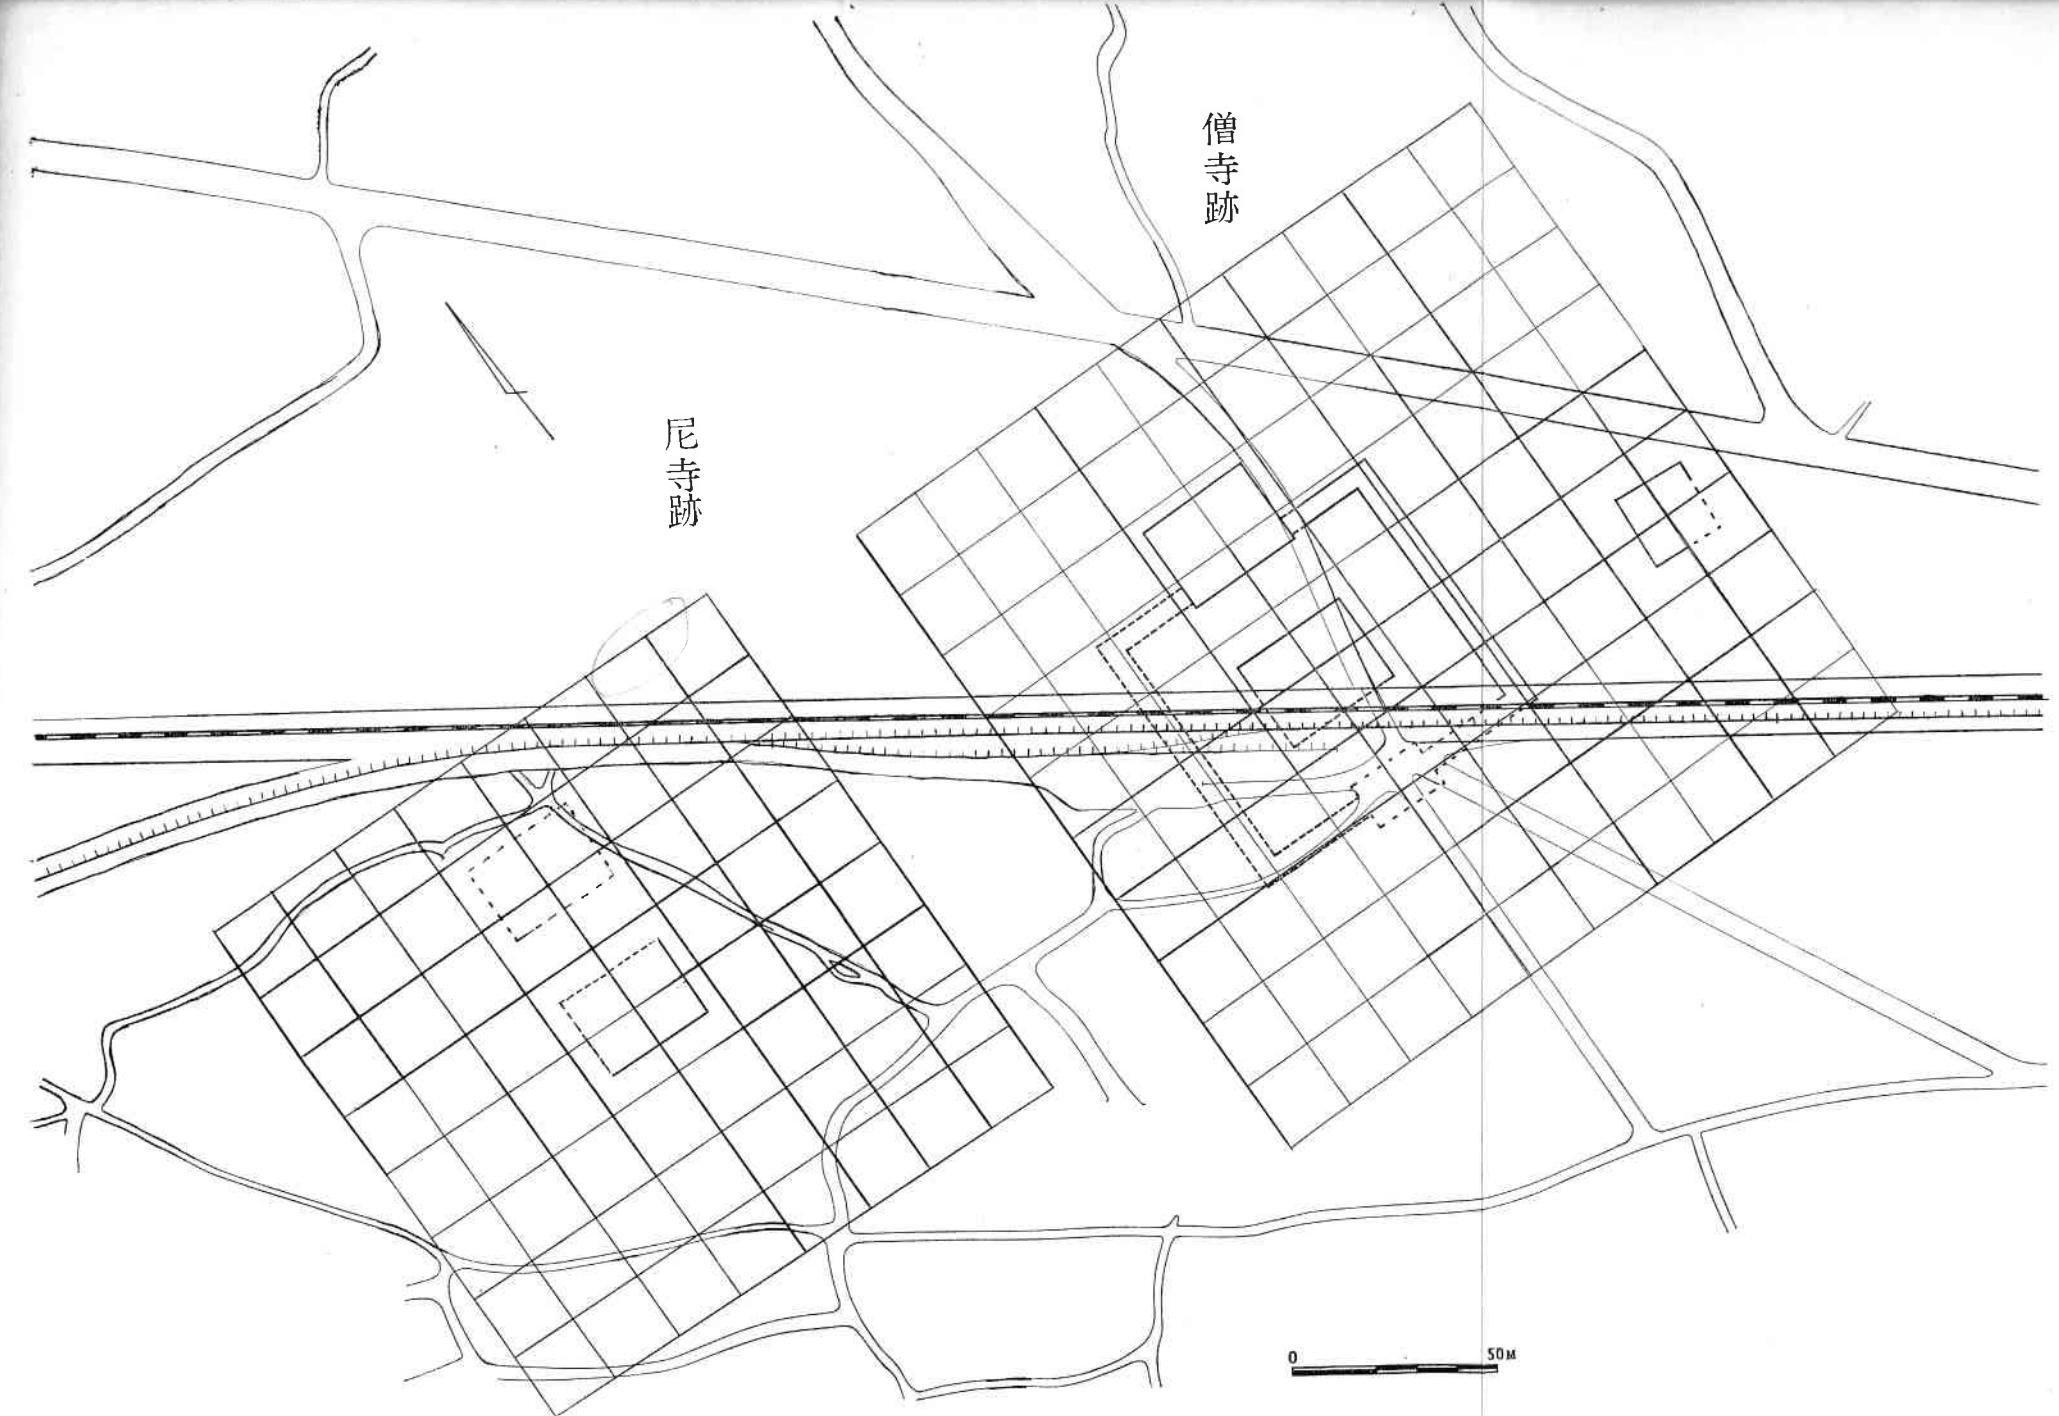
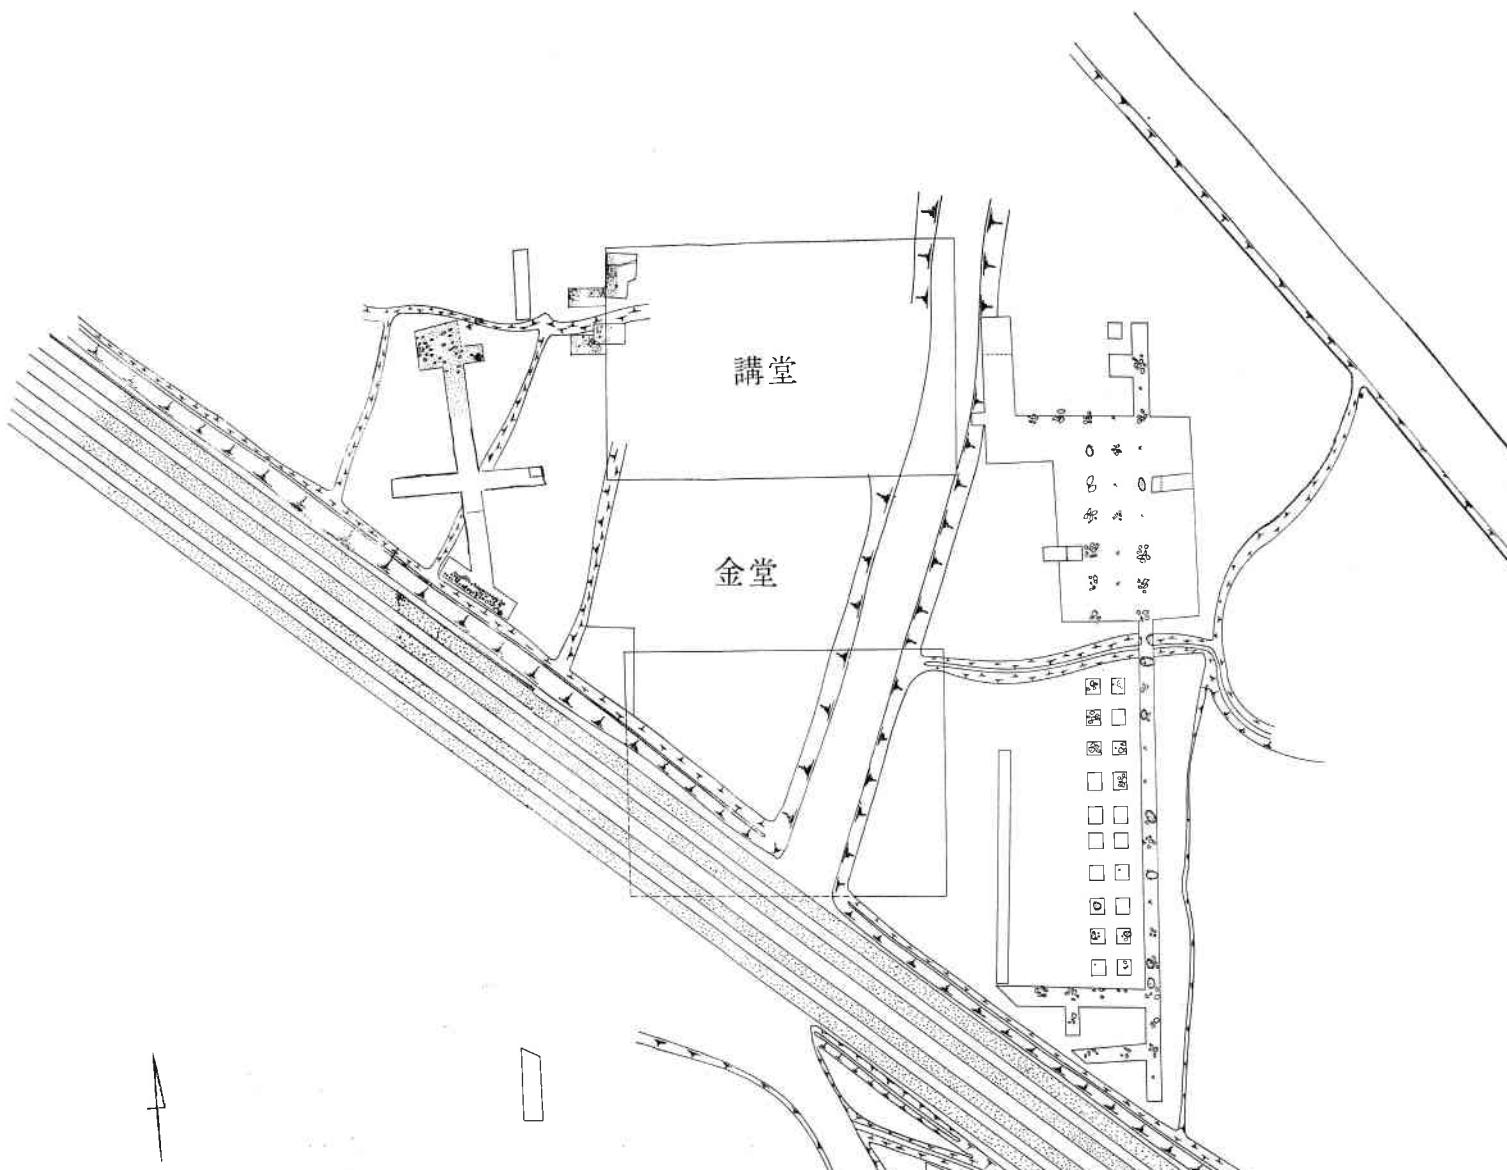
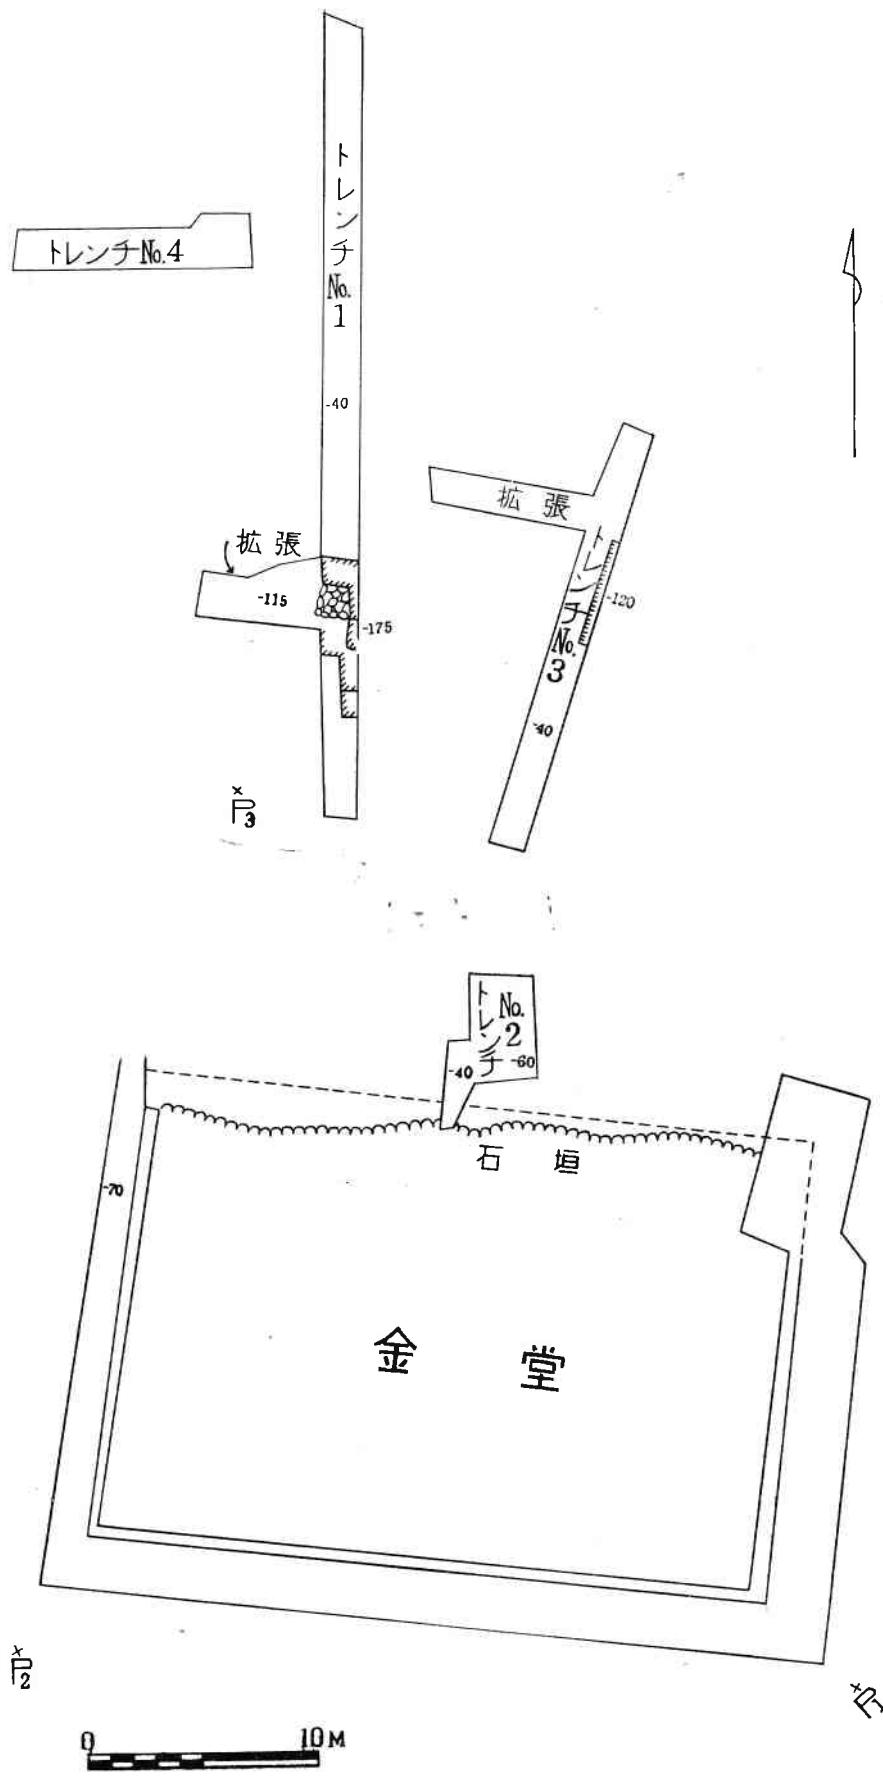
插図第三 尼寺金堂跡・講堂跡実測図

(ア) 金堂東側を3.5メートル幅に発掘した。その結果、桑畠地表下約80センチの雨落石組溝は東南隅より北方15メートルまでほぼ完全に残り、それ以北は後世の攪乱のため、その北限は不明であった。なお、基壇側面は地覆石(安山岩の河原石)の上に40～55センチ高の羽目石(安山岩河原石)を立てた遺構が2ヶ所発見された。羽目石の

内側には20～30センチ幅の石を控え積とし、羽目石を支えると共に、基壇周辺を固めていることがわかった。羽目石の上部構造はどのようにあったか、葛石も原状を示すものは残存せず、ただ凝灰岩角材の短かいものが数個存在したが、この程度では葛石と確認するわけにはいかなかった。

(イ) 金堂南側(正面) 3メートル幅に発掘した。雨落石組溝はほぼ全面遺存し、地覆石列東西幅は29.9メートル(98.4尺)で天平尺100尺を思わせた。なお中央雨落石組溝の外側には長さ2.9メートル(9.8尺)、奥行0.92メートル(3.2尺)の自然石石組が残存し正面階段の下部と推定された。正面には東側に残存した羽目石の原位置にあるものは見当たらなかった。

(ウ) 金堂西側 桑園の内部と石垣にわたって幅1メートルを発掘した。雨落石組溝と地覆石は断続的に残存していたが、西南隅より125メートル以北は石垣を造るために全部破壊されて、北西隅は不明であった。この方面にも基壇羽目石は原状では保存されていなかった。なお西南隅より11.2メートル(36.5尺)を中心として、2.42メートル(8尺)幅20センチほどの石敷が見出された。

これを西側階段跡と考えれば、基壇南北長は22.2メートル(73尺)となるわけであるが、この石敷の西部は石垣築造時に破壊されているので階段跡と確定するまでにはいかなかった。

(エ) 金堂北側 昨年試掘の際も地下が桑園造成の際の深掘りで攪乱されて、基壇側面を見出しえなかつたが、今回は中央や、東寄りの畠地の境界線にトレンチを入れた。幸にこの境界下は幅約25センチほどが鍬を入れたあとがなく、堅い土層が残り、この土層の地表下35センチに古瓦層の堆積を見出し、古瓦層の尽きた南辺を基壇北側と認めることができた。

(オ) 尼寺金堂基壇の規模 以上から金堂の規模は地覆石を基準として東西(正面)29.9メートル(98.4尺)南北19.09メートル(63尺)と考えられる。

以上のように、桑園によって深耕され、遺跡が破壊されているので、確実な遺構の把握はできなかつたが、地層の変化、瓦片の散在、須恵器、土師器の出土等によって、講堂跡と推定出来ないことはない。その場合、基壇の規模は、東西約30メートル(99尺)南北19メートル(63尺)で、金堂とほぼ同じ値で、金堂北縁と講堂南縁間は21.91メートル(72.3尺)となる。

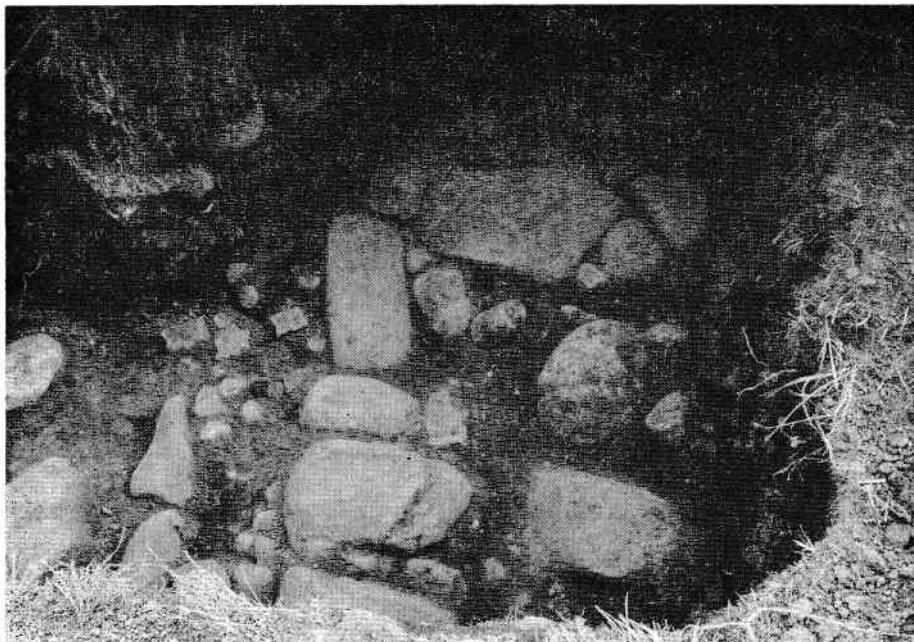
挿図第四 尼寺講堂跡南側石積状態写真

いれた。桑園があるので表土は深耕され40センチ～60センチは後世の掘り返しにあつていた。その下部を調査したところ、金堂南辺より約41メートルを中心として、その北部は河原石と砂礫の堆積があり、その南部は黒土層の深い堆積があつて南北に断層のあることがわかつた。試みに黒土層の下を検すると黄色のローム層があつた。耕土層60センチ、黒土層60センチである。その41メートルの断層を西に掘り調べたところ、表土下40センチの下には厚さ22センチの古瓦含有層が見られ、その下には厚さ35センチの土器（須恵器、土師器）含有層が見られた。そして地表下95センチで一辺1.2メートルにわたる平石敷の遺構があり、焼土、灰、木炭と共に須恵器破片が散乱し平瓶が発見された。この平石敷の北側には東西に不規則に並ぶ石列があつた。

次に第一トレンチの東方11メートルの畑の境界線に沿つて試掘し、第一トレンチの落込みがどのように続いているかを見た。約41メートルの線で同様の落ち込みを発見

以上両トレンチに見出された落込みと石列により、講堂基壇南縁かと想像された。

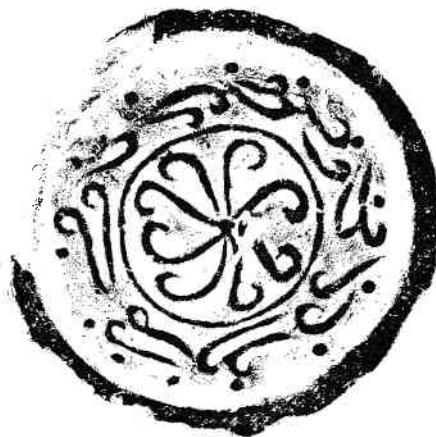
(1) 鐮瓦 (飛雲文) 尼寺東門付近 (約 $\frac{1}{3}$ 大)

(ア) 僧寺東側廻廊跡より平安初期の鎧瓦 (蕨手文あるいは飛雲文) 一点が発見された。

これは、昨年西側築地跡より発見の同期の宇瓦と一組をなすもので、廻廊の年代を示す資料ともなり、貴重な発見であった。

(イ) 尼寺東門跡と推定される部分の東端より(ア)と同一の一組瓦が接近して同時に発見された。造立時期を暗示するものであろう。

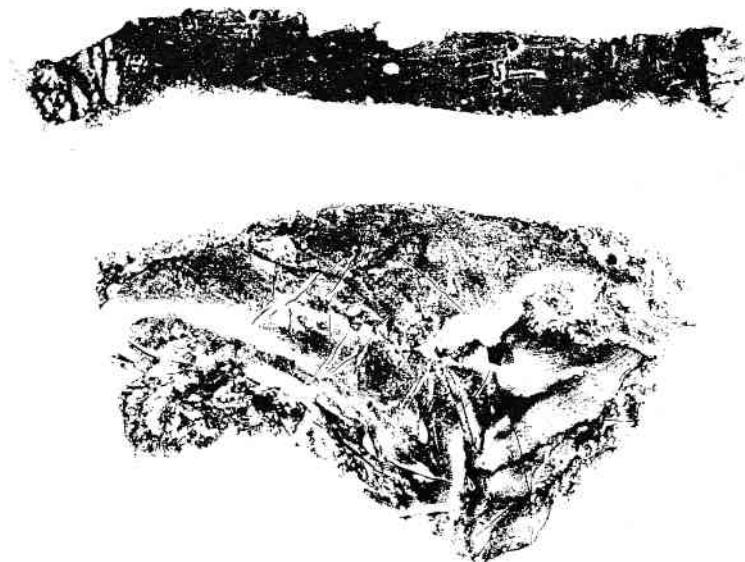
尼寺金堂跡（約 $\frac{1}{2}$ 大）

(エ) 尼寺金堂跡より鬼瓦の眼の部分と鬼板と思われる小片が発見された。しかし遺憾ながら2点とも明瞭度を欠いている。

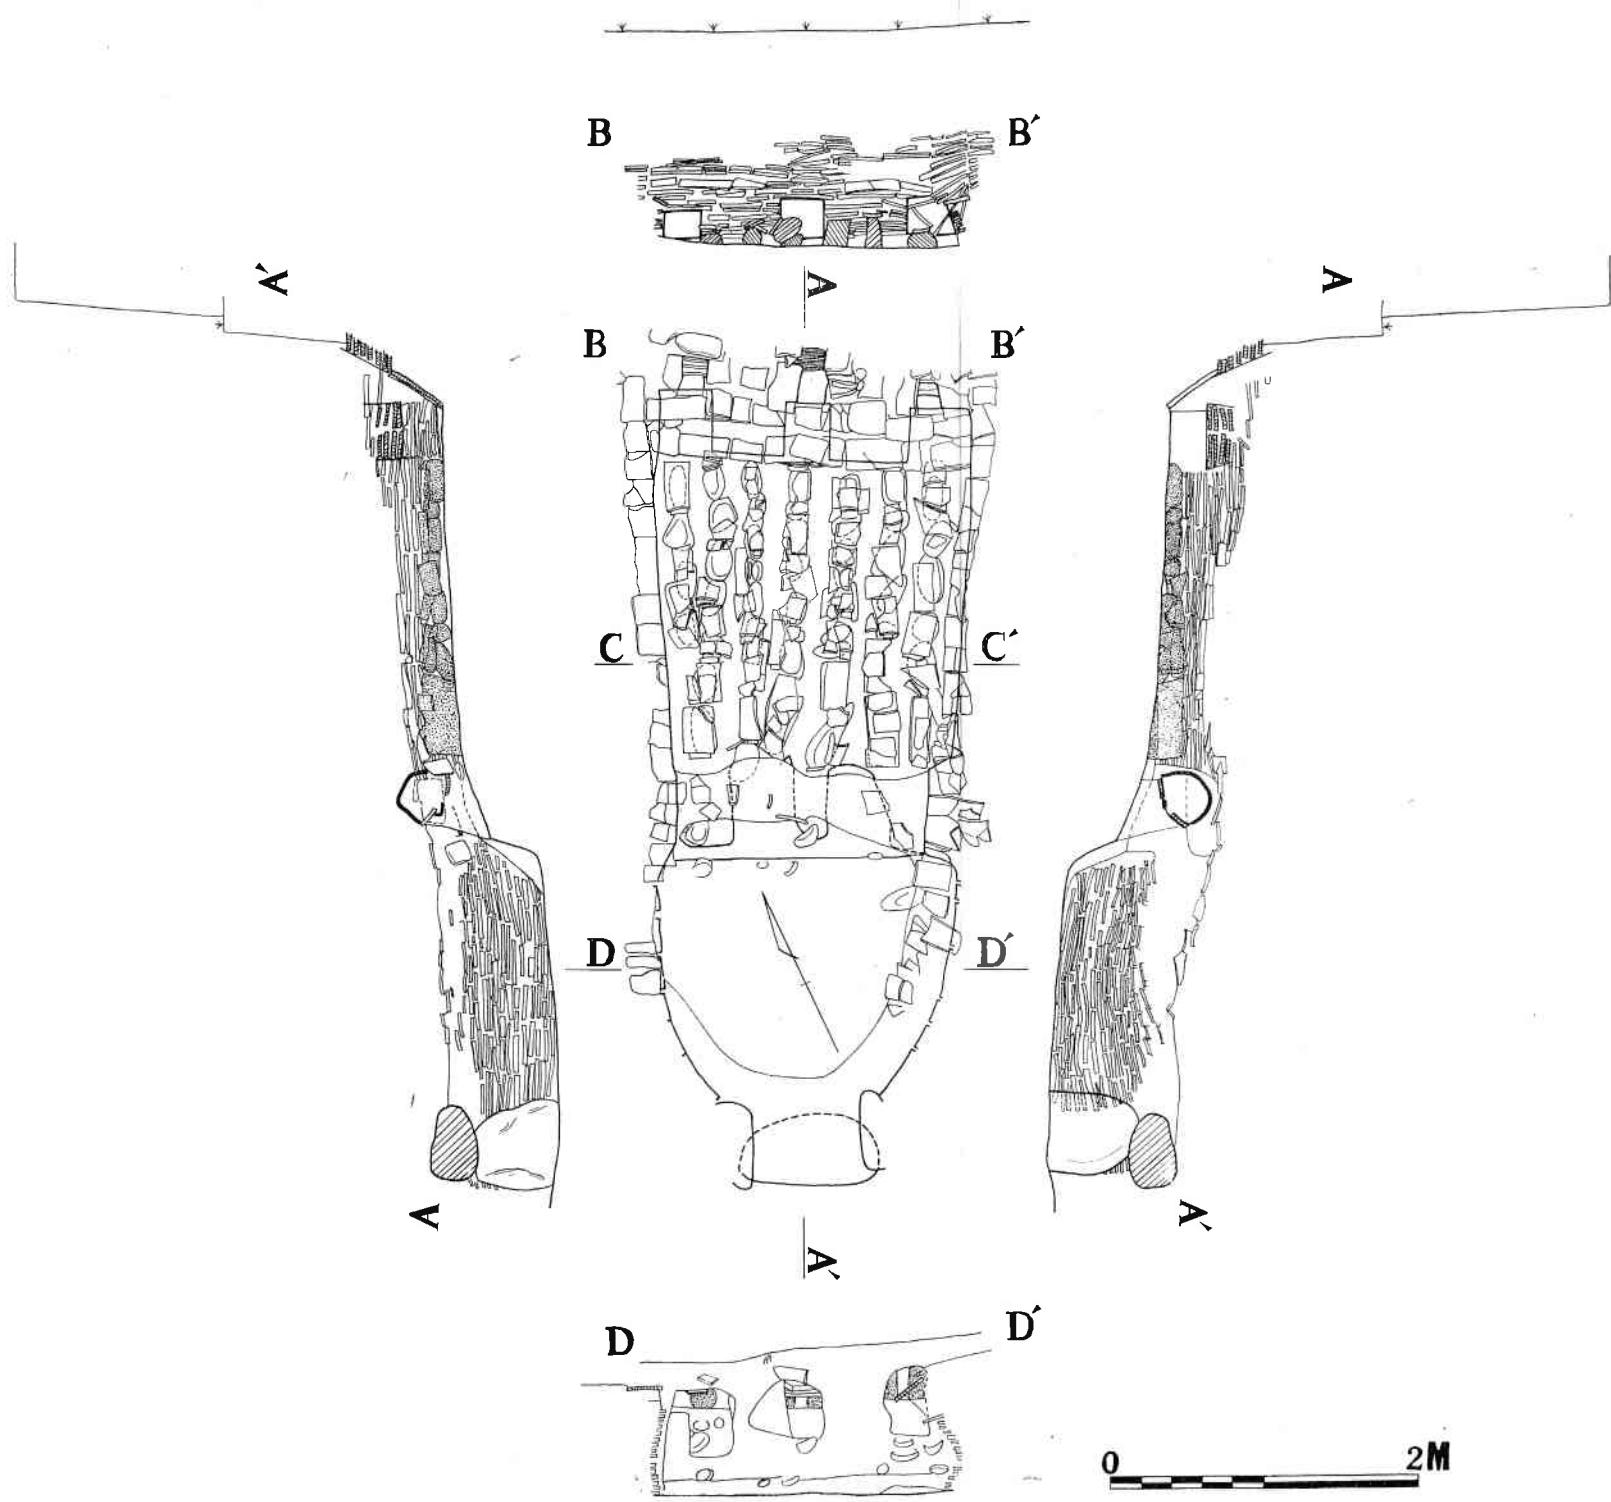
2基東西にわたって並んでいる。東(向って右)を一号、西(向って左)を二号と仮称した。窯の中心線は、一、二号ともに同方向(東偏24度30分)である。またそれぞれの中心線の間隔は4.3メートルである。

窯構造は2基とも平窯で、瓦をつかって構築している。焚口はかなり大きい河原石を左右に立て、その上に大石をのせている。あたかも古墳の横穴式石室の羨門を思われる。燃焼室はラッパ状に焼成室にむかって広がり、焼成室との境は障壁によって分けられ、下部に3個の通焰孔を設けてある。

焼成室は、二号跡で7本、一号跡で6本のロストルを設け、奥壁内に3本の煙道をつくってある。煙道は二号跡で明瞭にであったが、1号跡ではこの部分が石垣の下にあるため発掘し得なかった。二号跡とほぼ同一構造の煙道がつくられていたと考えられる。窯は燃焼室において現存状態がほぼ当初の高さと考えられるが、焼成室は四隅の壁が破壊されているので明確でない。しかし高さは1.3メートル程度であったと考えられる。

焼成室	現存奥行	1.9メートル
	幅	1.9メートル
ロストル 6本 (高さ平均20センチ) 構築材は切石、河原石、男瓦、女瓦		
二号跡	全長	5.4メートル
燃焼室	奥行	2.4メートル
	障壁部幅	1.9メートル
	焚口 幅	0.7メートル
	" 高さ	0.54メートル
	室の高さ	0.65メートル
	障壁厚さ	0.3メートル
	通焰孔	3個
焼成室	奥行	2.0メートル
	障壁部幅	1.8メートル
	奥壁部幅	2.0メートル
	奥壁厚さ	0.7メートル
	煙道	20センチ×20センチ

ロストル 7本 (高さ平均20センチ) 構築材は切石、河原石、男瓦、女瓦

なおこれらの窯の構築材は、国分寺創建時の瓦と本窯の工人の作製した瓦である。この窯の操業は、平安時代初期における国分寺（僧寺、尼寺）の大修理に際してのものと考えられる。本県坂城町南日名瓦窯の瓦と関係が深く、同一工人による造瓦とみなされる。また補修瓦（宇瓦）に「更」の籠書き文字の記されていることは（恐らく更級郡の略か）、尼寺金堂跡から発見された平瓦に「伊」の籠書き文字が記されていることとともに、重要な資料となるものであろう。ちなみに本窯跡での瓦燃成数は瓦を3段詰にした場合 約500枚と考えられる（大川清）。

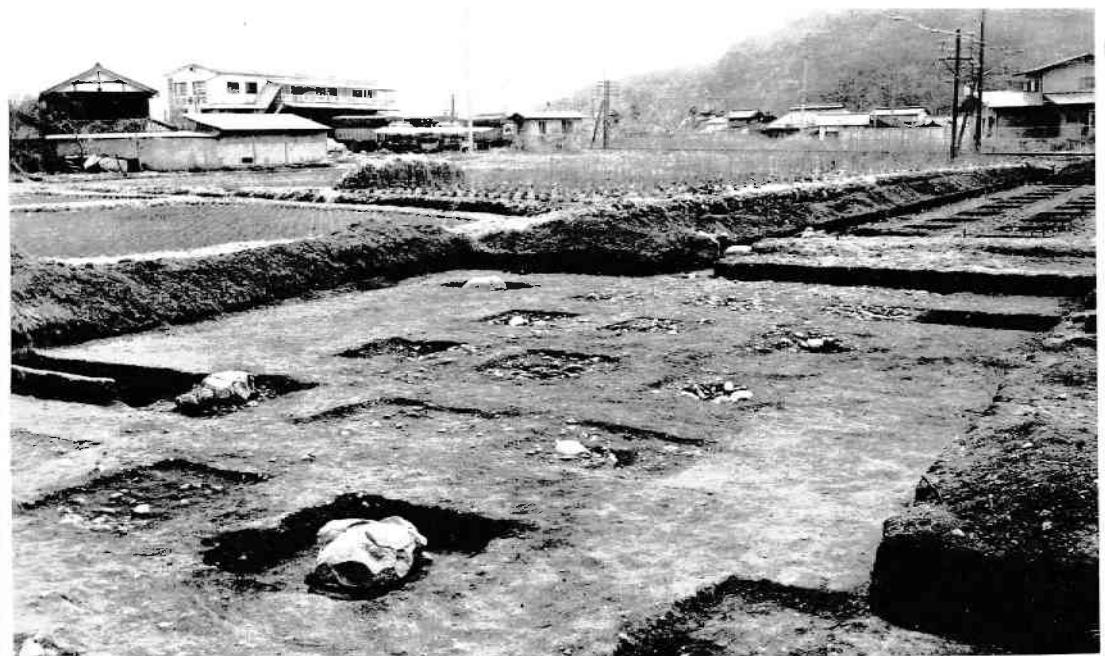
(1) 僧寺東側廻廊遺構
北から

建物は、南北24間約76メートル(236尺)(8尺+10+8)、東西2間約4.9メートル(16尺)(8尺+8)を有し、基壇は、南北は分明でないが、東西約8.5メートル(28尺)を有するものである。

礎石の原位置が移動せぬもの僅かに4個のみであったが、根固めの栗石は、ほとん

ど残存していた。基壇は、河原石と瓦片をもって構築されているものであった。

この建物は、明らかに廻廊としての規模を有するものであり、第2次調査の段階まで金堂の東辺を探索したが、遂に検出を果せなかつたことが理解された。すなわち、廻廊は、金堂と中門を結ぶものではなく、講堂と中門とを結ぶことが明らかになったのである。中門との接続状態は線路内にかかるため発掘不可能であるが、講堂との関係はかなり明瞭に知ることが出来た。講堂東辺の南寄りに接続する接点の部分は道路敷のため未発掘であるが、約5メートル東に離れた部分の基壇の南及び北側に鎧瓦(創建時のもの主体)を比較的多く含む瓦の包含層が存在しており、建物の内外を識別することが出来たのである。

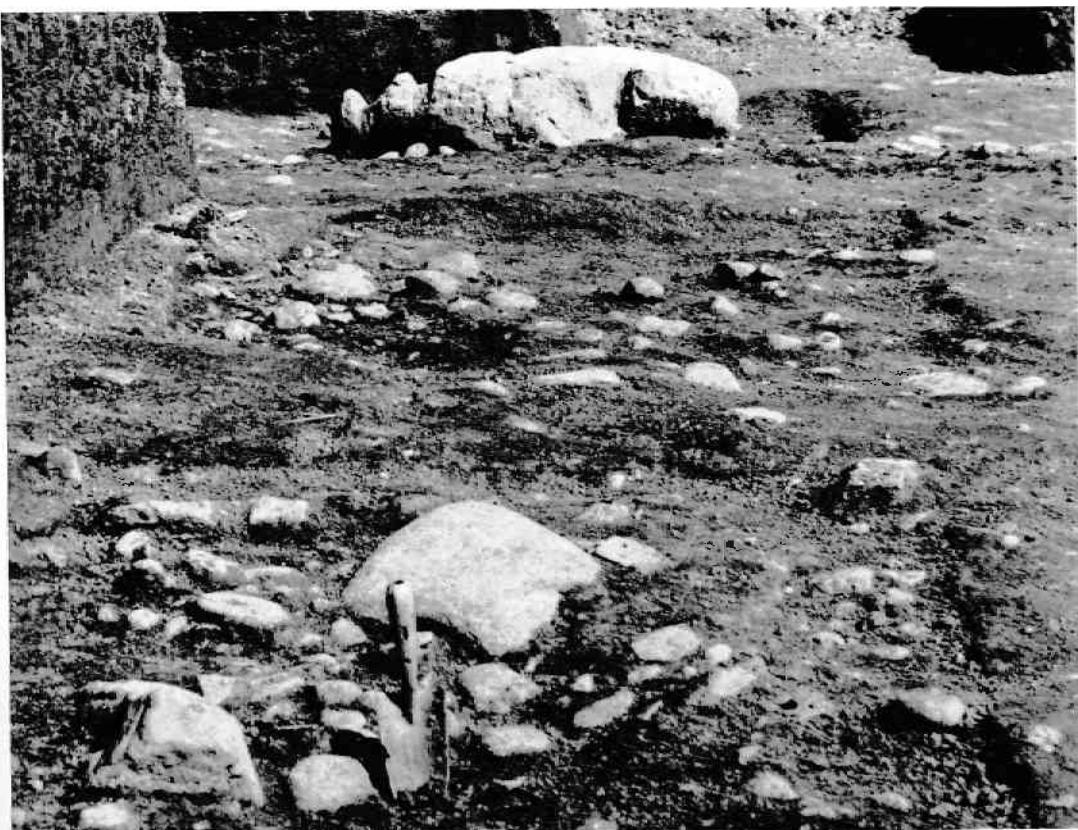
(1) 僧寺東側廻廊一部

金堂、講堂の東側に鐘楼跡を検出すべく、その中軸線を基準として東に35メートル、巾各2メートルのトレンチを十文字に入れた結果、礎石1と根石群が発見された。その礎石及び根石の間隔は、南北約3メートル(10尺)東西約2.4メートル(8尺)を有するものであり、東西の間は2間であることが確認されたが、南北は約3メートル(10尺)の間隔をもって根石が連らなっていることが判明し、ここにおいて鐘楼跡ではなく、廻廊としての規模を有する建物跡の存在が想定されるに至った。

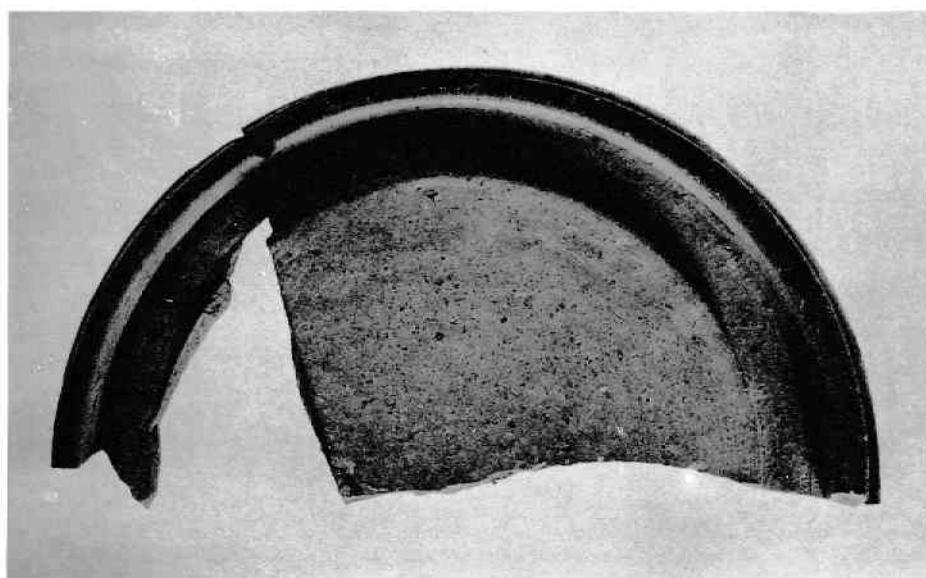
(2) 円面硯

陶硯 僧寺金堂跡西方の廻廊地区に当る付近から、平安時代の土師器、須恵器と混つて発見された。良質の鼠色に堅く焼きしまった須恵質の円面硯で、惜しいことには約3分の2に失われ、また台脚部が欠失している。径16センチの円形の陸は中凹みで上面が著しく磨滑されて、かなり長期にわたり使用されたことを物語っている。陸の周囲を深い海(幅2.0センチ、深さ0.85センチ)がめぐり、0.8センチの幅をもつた外縁がこれを囲む。側面には突帯が施されていて、その直下の台脚部に接しているが、台脚部には長方形の透し窓が32個穿たれていたことが痕跡により知られる。極めて優秀な陶硯で奈良盛時の製作と思われ、長野県における最優秀品と見て誤りない(内藤政恒)。

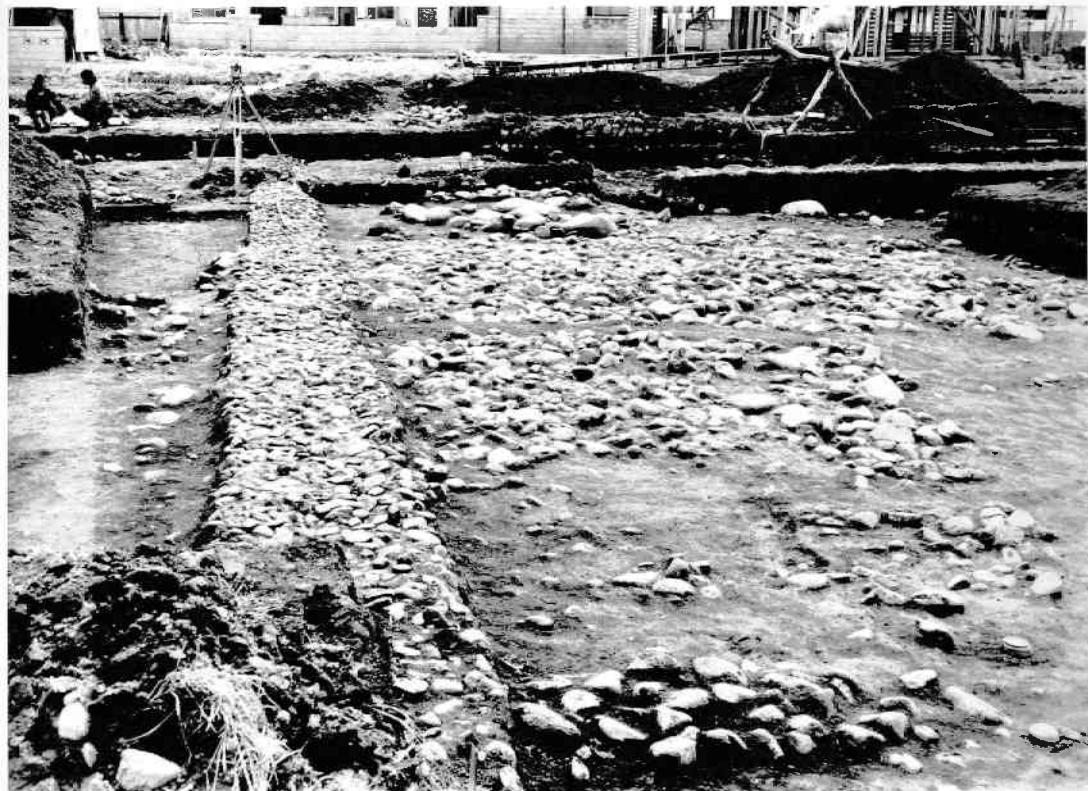
(1) 尼寺東門地区

金堂推定中心点から東へ74メートル(約244尺)の地点に南北9メートル×東西8メートルの石敷面があらわれた。これを当初の東門土壇の根固めと考えることができる。

この石敷面の東縁に沿って、60センチ幅の礫列が南北に18メートルにわたり延びている。土層からみて、石敷面が古く、礫列が新しい。礫列は、厳密には北5度40分東の方向を示し、金堂の方向、北5度東とは、やや異なるが、ほぼ並行しており、尼寺と直接の関係があると考えられる。

したがって、さきの石敷面と礫列の両方とも、尼寺の構築に關係ありとすれば、新旧2時期を推定することができる。いっぽう複合していないとすれば、石敷面を無関係とし得ても、礫列は尼寺に属するものと判断できる。

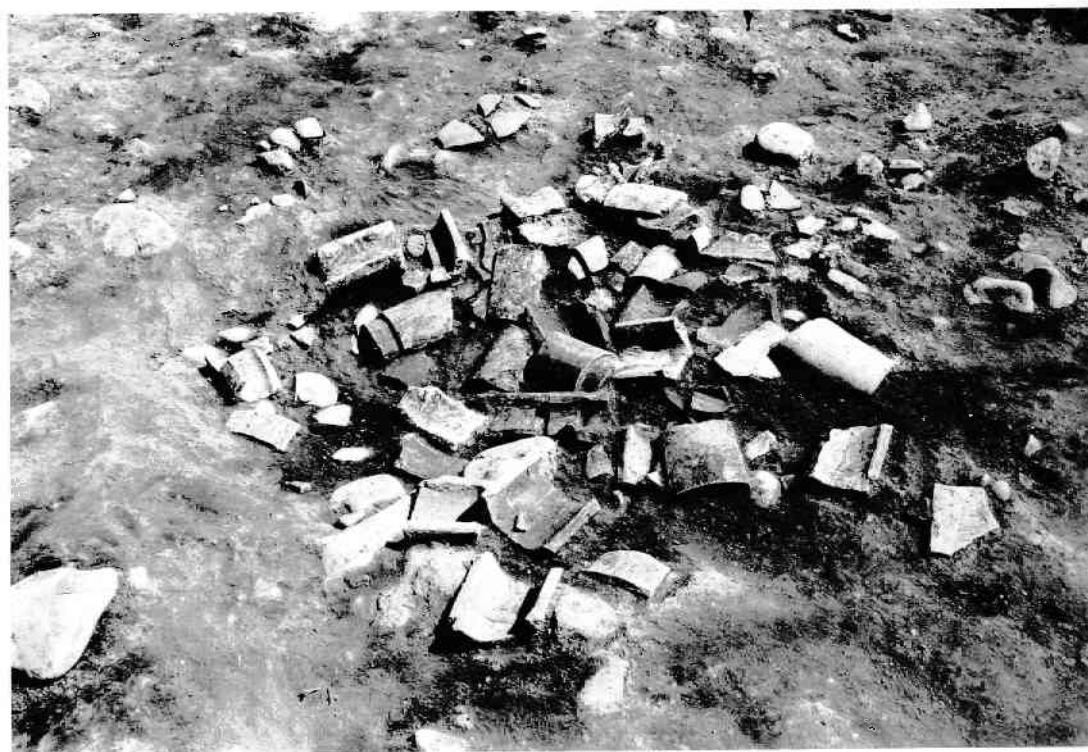
(2) 尼寺東門地区東限瓦出土状態

礫列北は信越本線の鉄道の下に入りこんでいる。南は金堂南縁の東への延長線上で断たれている。この部分は瓦片が散在し、一か所では径約60センチの掘りかた状の穴に大量の瓦が投げこまれた状態であらわれた。これはこの部位になんらかの構築物があったことが明らかで、門跡と推定できる。

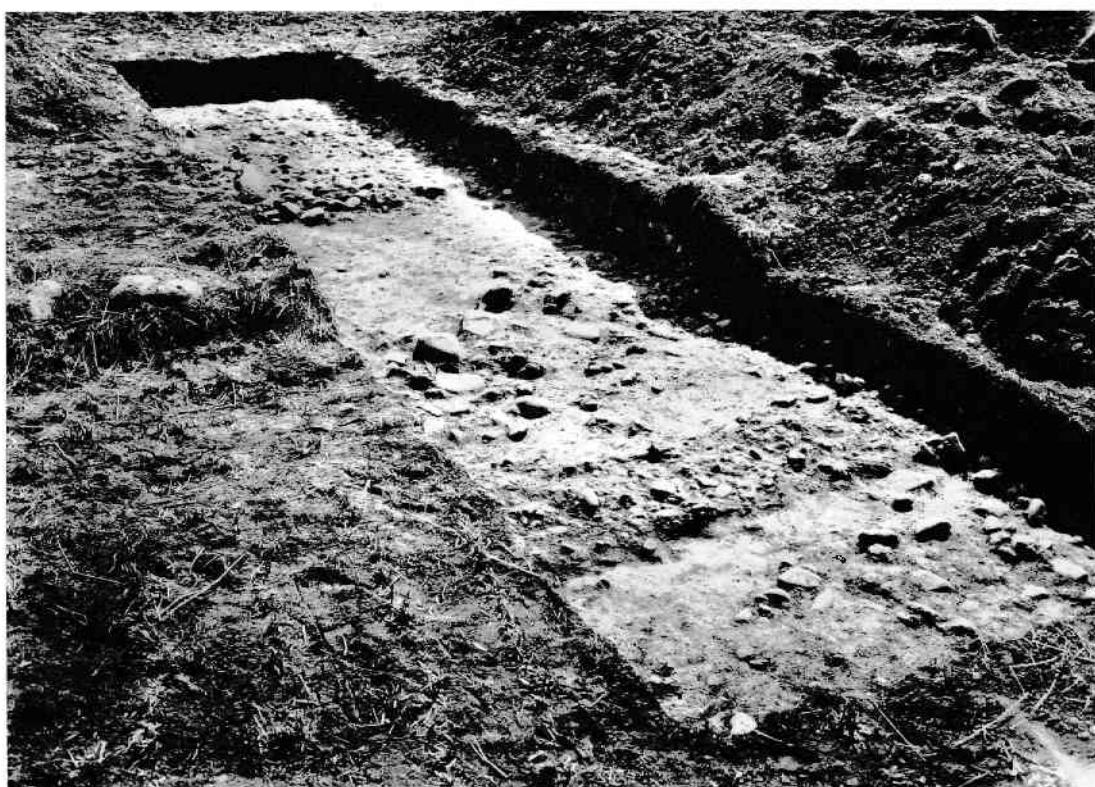
(2) 尼寺北限地区石敷遺構

金堂の中心点とほぼ考えられる地点から北へ約74メートル(約244尺)の地点で、1.5メートル幅の根固め石状の、東西方向の石列と、その真上を通る40センチ幅の、やはり東西方向の礫列が8メートルにわたり認められた。

構築の複合を考えるならば、石列を当初の土塁の根固め、礫列を2次的な構築と考えることもできる。すると、東門地区でも、大石敷面を当初の東門跡、礫列と瓦散布面とを2次的構築に考えてもよいであろう。

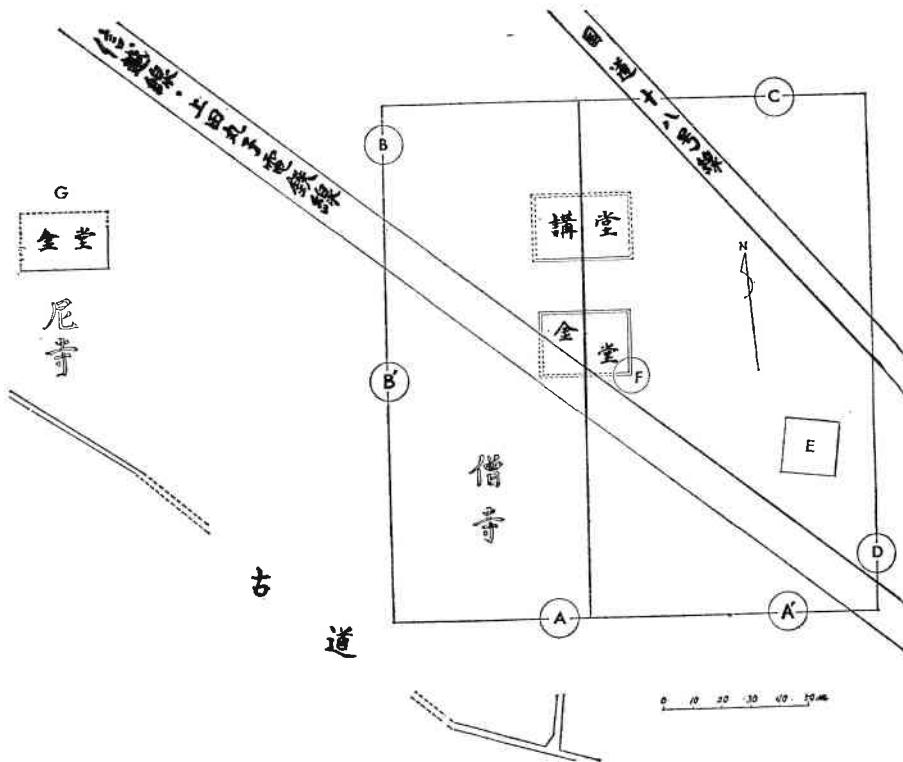
挿図第二 発掘の位置を示す図 (○印は今次発掘の場所)

今回の調査は、前述したように、寺域の四至の究明ということが主なるねらいであったが、更に第1次の際、究められなかつた金堂基壇南東隅の遺構の確認と、寺跡西方の古瓦片・土器片を出す下堀地区の遺跡の調査という3点に主眼を置くことにした。そこで、発掘を始めるに当たり、発掘地点と各地区での担当調査員の検討を行なつたが、その後、発掘の進行に伴なつて種々改変があり、結局、つぎのようくに決定した。

- A地区 推定南大門西地区（寺域の南縁西地区） 坂詰担当
- A'地区 推定南大門東地区（寺域の南縁東地区） 桐原担当
- B地区 講堂跡西地区（寺域の西縁北地区） 坂詰・五十嵐担当
- B'地区 八日堂駅舎南地区（寺域の西縁南地区） 内藤担当
- C地区 講堂跡北東地区（寺域の北縁地区） 米山担当
- D地区 国鉄線北地区（寺域の東縁地区） 桐原・樋口担当
- E地区 金堂跡東方地区 坂詰および立正大班担当
- F地区 金堂基壇南東地区および推定廻廊地区 大川および早大班担当
- G地区 下堀地区 宮下担当

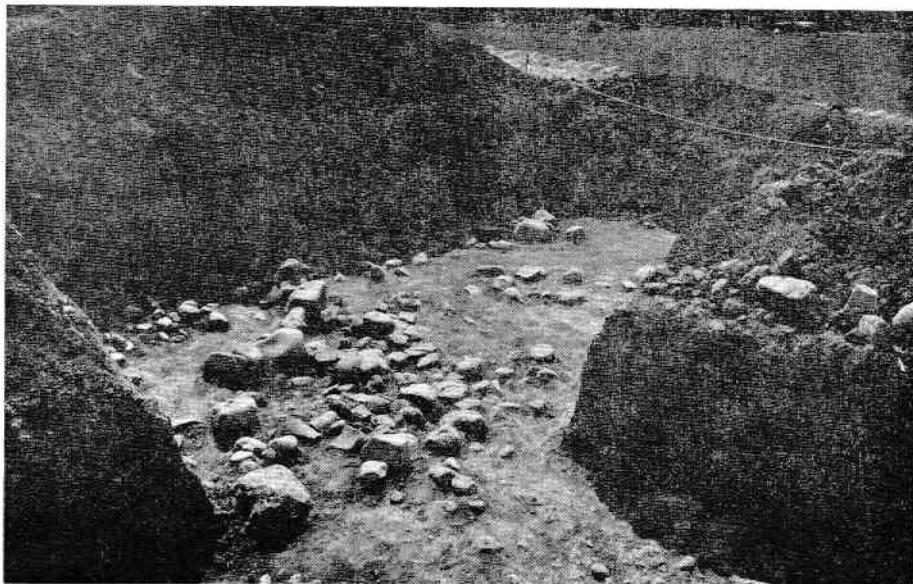
挿図第三 C地区の玉石群

第2トレンチ 第1トレンチの南に接して、長方形を2個つなぎ合わせたような形に東西に、長く掘った（東西9メートル南北7.4メートル）。表土下約80センチの面に玉石が並び、また、瓦片・土器片の混入も見られた。遺物は礫に混って丸瓦・平瓦の比較的大きな破片が出土し、また、土師器の高壙の高台、須恵器の蓋や水瓶の底部なども若干出土した。位置からして、僧坊か食堂のあった一角ではないかと思われるが、詳細は今後の調査にまちたい（米山一政）。（挿図第3参照）

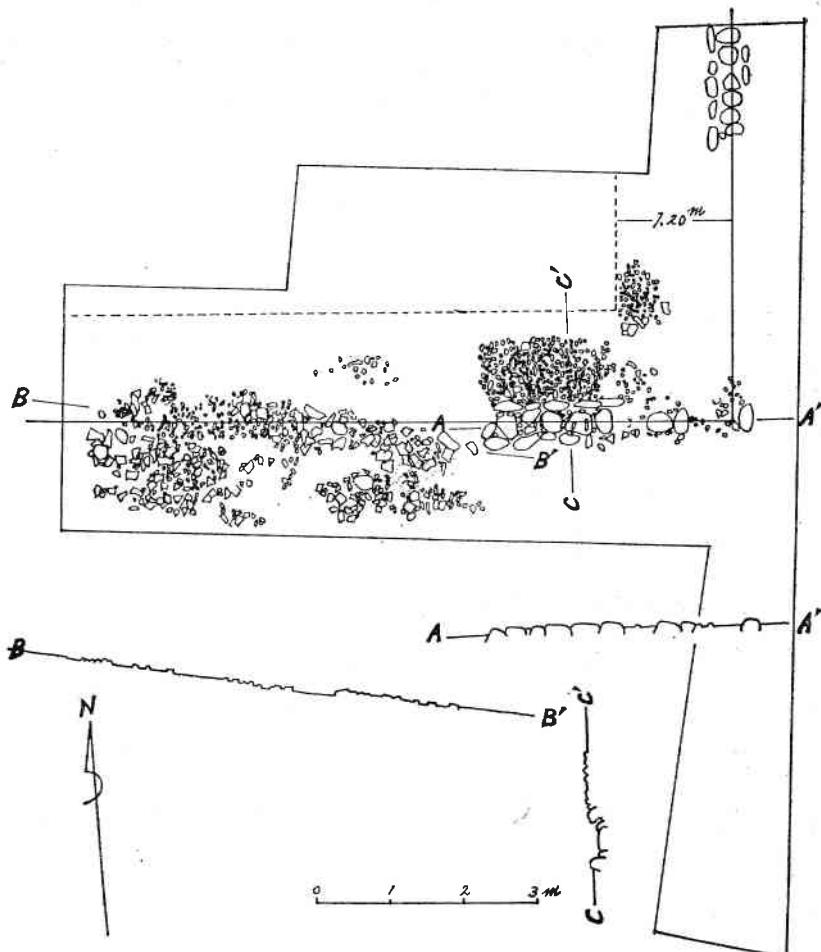
插図第四 僧寺金堂跡東南隅（実測図）

第1次発掘の際、日時の関係で末調査に終った金堂跡東南隅地区を調査することにした。即ち発掘位置を確認するために、第1次に調査済みの東北隅と、東側石組溝の北半部とを再度発掘した後、本格的に発掘を開始した。その結果は、比較的容易に東南隅付近の石組溝の一部を発見することができた。(付録図版第一及び挿図第4参照) 隅の部分は遺憾ながら破壊されて原形をとどめていなかったが、第1次のときに発見していた石組溝内の底石は、今回の発掘で隅の底石であることが確認された。この底石から西

方1.7メートルの間は、2個の底石を遺存するのみで側石はなく、それより以西1.7メートルにわたり完全に石組溝を残し、それより内側（北側）に敷かれた玉砂（幅約1メートルの）もほぼ完全な姿で遺存していた。残存石組溝の西方は完全に破壊され、その延長線上とその南寄りに大小の瓦片が小石に混って多数堆積されていた。現存の石組溝内には赤褐色の焼土が堆積し、さらにその両側石の上部は火熱を受けたと見え、剝離したり、焦げた痕跡が認められた。なお、この部分の焼土層内からは鉄釘四片が発見されている。

以上の発見によって、金堂の東南隅が明らかとなつたので、ここで金堂の正確な規模を知るために、西北隅をも再発掘し、これによつて38年の第1次調査において明瞭でなかつた金堂遺構の全貌を明らかにすることができた。すなわち、石組溝を除いた金堂の規模は東西31.4メートル、南北22.47メートルである(大川清)。

金堂跡は第1次においてほぼ明らかになったのであるが、ただ東南隅とそれに続く南側の一部のみが未調査であった。今回はこの未調査の部分を発掘し、これによって金堂の明確な規模を知ることができた。即ち、今回の発掘で得られた資料に基づき金堂全体の規模を検討すると、金堂雨落石組溝内側の東西長は31.4メートル(103.63尺)。南

北長は22.47メートル(74.15尺)であることが判明した。この規模は金堂基壇外周に繞らされた玉石敷きを加えての広さなので、この玉石敷の幅約1.2メートルを除いた基壇の実際の規模は、

なお、金堂南側東寄りの石組溝付近は、赤褐色の焼土が堆積している。このことは、第1次における北側西寄り付近に残された焼土と共に、金堂が火災にかかったことを物語るものといえよう。また、今回発見された石組溝西方の破壊された部分は、玉石と瓦片の散乱状態より判断して、すでに古くこの金堂倒壊時には失われていたと解される公算が大きい。

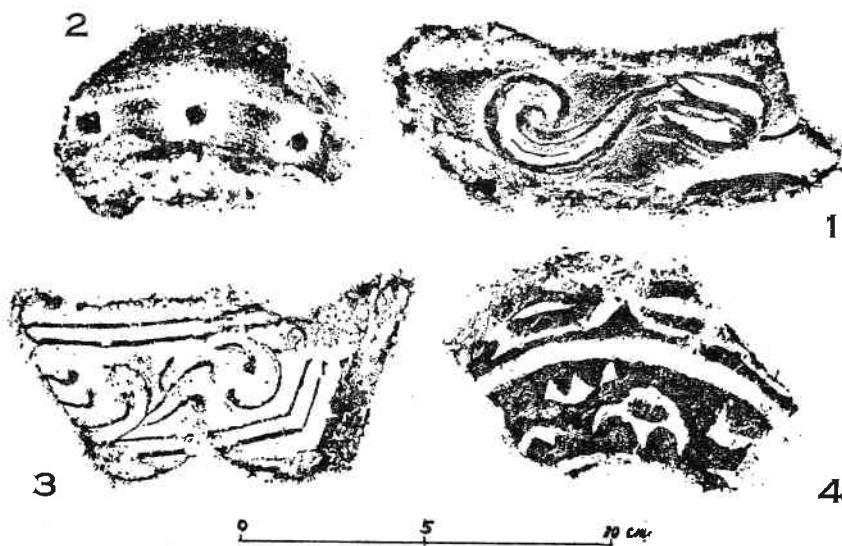
插圖第五 出土古瓦拓本 (1/2)

瓦 丸・平瓦については省略するが、文様瓦については、僧寺より多く出土する複弁八葉蓮花文鎧瓦と均正唐草文字瓦のいわゆる一組瓦のほかに、単弁十二葉蓮花文鎧瓦の3種が尼寺跡の北側トレンチ付近より出土した。このうちの一組瓦が尼寺跡よりも出土することは、さきにも一言触れたように、僧尼両寺の建立時期が同じであることを示すものである。また、単弁鎧瓦は一組とほぼ同時期か、或はやや時代の降るようにも考えられ、今のところこの種は僧寺跡よりの出土を見ないので、尼寺に特有の瓦かとも考えられる。新種の瓦のうち字瓦（挿図第5の1）は、僧寺西縁の築地跡より発見されたもので、蓮花側面文に渦文を配した意匠を有し、平安初期と見られるもの。他

の新種は鎧瓦片で（挿図第5の4）、これは尼寺北側トレンチ付近の暗渠中より出土したものである。赤褐色で火中した形跡があり、意匠は小片のため明瞭を欠くが、鎧彫り的な手法をもつて製作している。年代は藤原期と考えられ、これによつていくらかでも尼寺存続の時期が判断されよう。

金堂の確認に伴なって、南側雨落溝より南方12メートルの地点を北端として南へ22メートル前後の細長いトレンチを設定して、中門の遺構を探した。しかし、顯著な遺構の検出には至らず、ただトレンチ内の南寄りに礎石にふさわしい自然石(径75×60センチ大)1個が、比較的安定した状態で見出されたが、礎石としての確証は得られなかった。この地区での遺物は北方トレンチ及び石組溝付近の全域にわたり瓦片が若干発見され、とくに北方トレンチ付近より僧寺と同じ鎧瓦と宇瓦(挿図第5の3)を出し、また平安時代の鎧瓦片(新種)が1点出土した(挿図第5の4)。しかし、南方トレンチ内部からは瓦片の発見はなかった。この外、須恵器・土師器の破片も至る所から比較的多く出土した(大川清・宮下真澄)。

かく考えると、僧寺の西に相接して尼寺がほぼ同時に造営されたもので、古道を前にして東西に並ぶ僧尼両寺の往昔の偉容を、まのあたり想像することができよう。なお、今回尼寺跡より発見された新種の鎧瓦片は（挿図第5の4）、後述するように藤原期と考えられるところから、僧寺よりも永く命脈を保っていたとも考えられる。

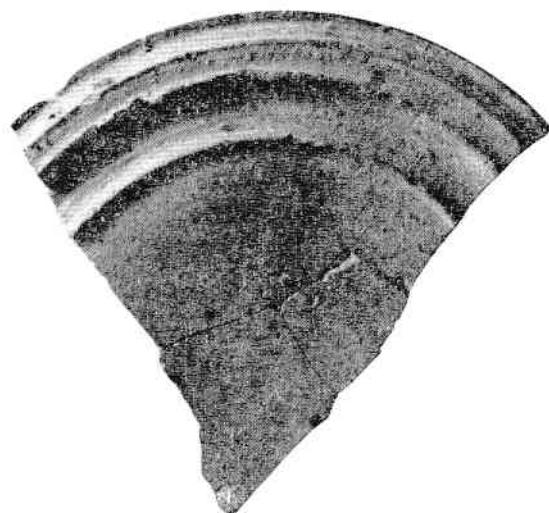
插圖第六 出土の硯写真 (1/2)

硯 正方形建築遺構より西に伸ばしたトレンチの地表下（中軸線より東方約72.72メートルの地点）約40センチより円面硯破片が出土した（挿図第6）。本品は鼠色に堅く焼成されたものである。推定径は17センチで、中央には余り高くない径10.8センチの陸、その周囲に幅1.1センチの浅い海を繞らし、陸は磨滑されていて使用された痕跡が明らかである。台脚部は欠損して不明である。様式上、奈良末、ないし平安初期に属するものと思われる。

本遺構より出土遺物としては、表土層中より竜泉青磁片・至和元宝(北宋錢) 各1点、若干の古瓦片のほか須恵器・土師器の破片があり、また、遺構外の西寄りから円面鏡の破片が発見された。(挿図第6参照)

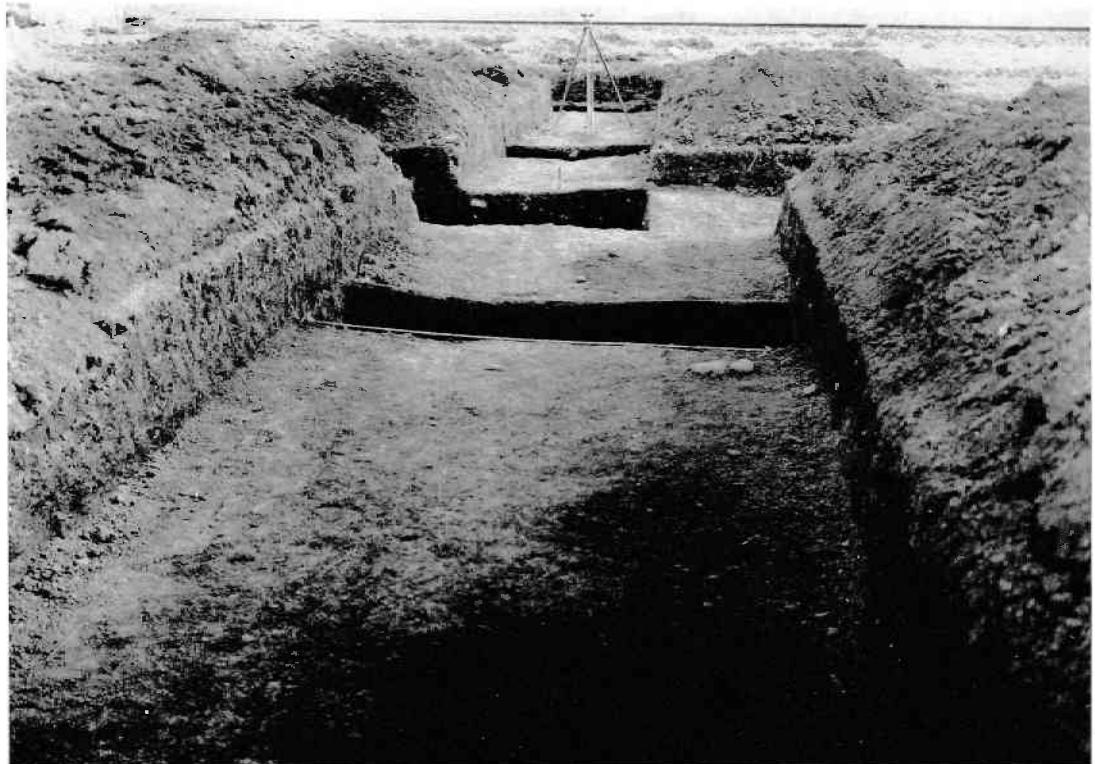
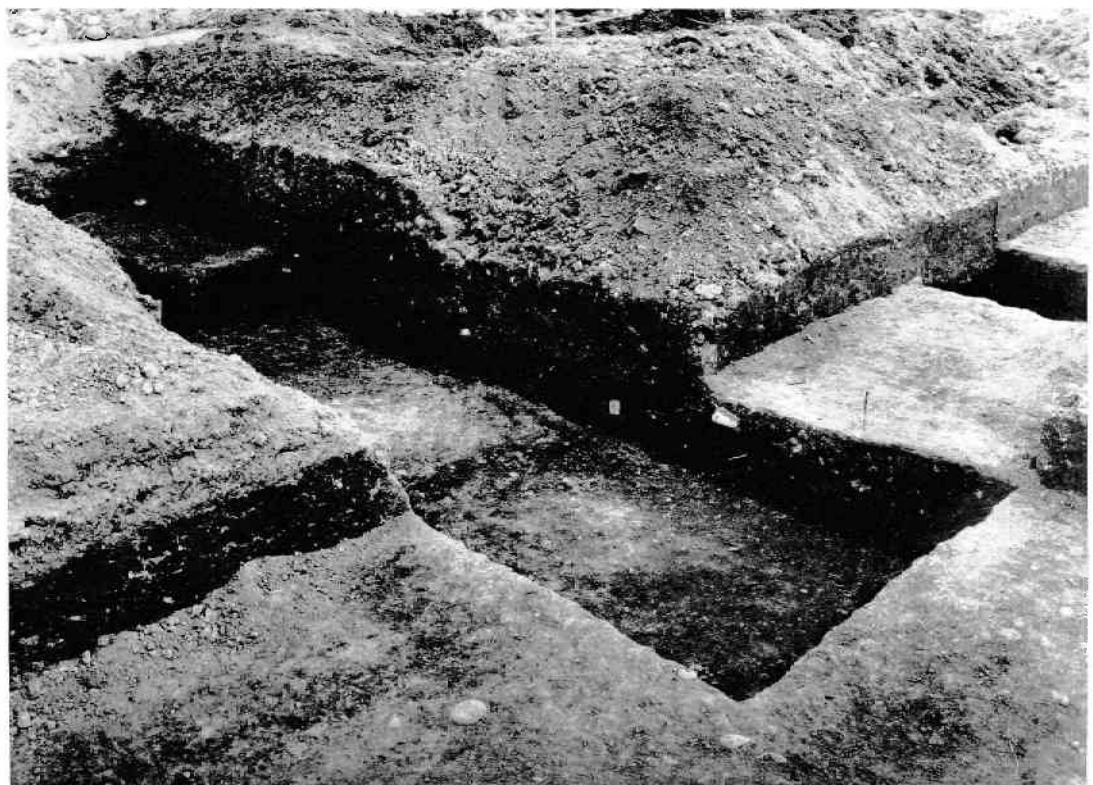
(1) 金堂跡東方建築遺構（推定塔跡）

この遺構は前述（D地区）したように、はじめ寺域東縁の南北築地遺構を求めるために発掘したのであるが、意外にもそこに正方形と推定される土質の変化、礫の散布が認められて、築地とは異なった遺構が発見されたのである。即ちその遺構は、金堂・講堂の中心を結ぶ南北中軸線より東方約65メートルの地点で、南北方向に粘土の存在を確認し、この粘土質の層はこの65メートルを西端として、南北19メートルの長さをもつて東方に広がっていることが確かめられた。

この遺構の南辺は15センチないし20センチの礫を東西に一直線に配し、北辺は若干

の粘土と礫とを敷きつめている。東辺は著しく、明瞭度を欠いているが、この部分は東西に掘られたトレンチ内において礫の散布が一応なくなる所をもって東辺と認めた。この礫の散布状態は北では拳大、南ではやや大形で、南に向かって僅かに層位が隆起していた。しかしてこの礫のなくなる位置は、西辺より測って19メートルあり、ここを遺構の東端と見なせば、一辺19メートルの建築遺構があったと考えられる公算が大きい。しかもこの19メートル内部の土層を詳細に検討すれば、それはバラス混在の茶褐色土層と黒色土層との互層より構築されていて、版築の状態を示し、基壇の痕跡と認められるものである。

尤も、この場所は直ぐ東隣に松南トラック上田営業所があり、この付近で地形が高くなっている関係上、発掘には最悪な環境である。従って東辺の限界も完全に決定し得られない嫌いはあるが、上記の一辺19メートルの遺構をいちおう認めるとすれば、このような正方形の建築遺構は、塔婆以外には考えられない。また、塔としても最適の位置にある。しかし、その建築遺構の規模については、後日の本格的な調査を待つて決定すべきであろう。(付録図版第二参照)

金堂跡の東方、中軸線より東方約65メートル線を西辺とする一辺19メートル(62.7尺)の正方形プランを有する建築遺構は、規模と位置より見て、一応七重塔跡かと推定しておいた。仮りにこれを七重塔として他国の国分寺塔のプランについて例を示すと、

となる。また、今夏調査された下総国分寺塔基壇は方約19メートルの由である。国分寺塔のプランとしては決して不適当ではない。尤も本遺構の上面はけずられて礎石は認められず、従って七重塔としての確認は得られないが、この建築の種類については、次回の調査に譲る。なお、方位が伽藍の方位と著しく違っていることが気にかかる。この事実は、建立の時期が他と異なるものと思われる。ここから出土した遺物の中に、青磁や北宋銭など、とくに時期の降る遺物が発見されることは、何らかの暗示を与えているように思われてならない。
