# 旧袋井町役場庁舎調査報告書

2002. 3

袋井市教育委員会

旧袋井町役場庁舎（袋井市ボランティアセンター時代）

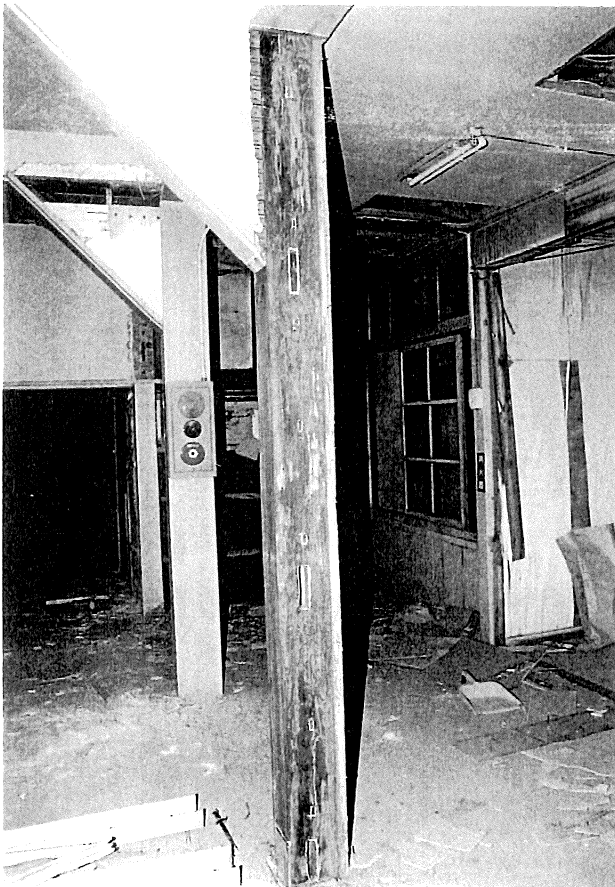
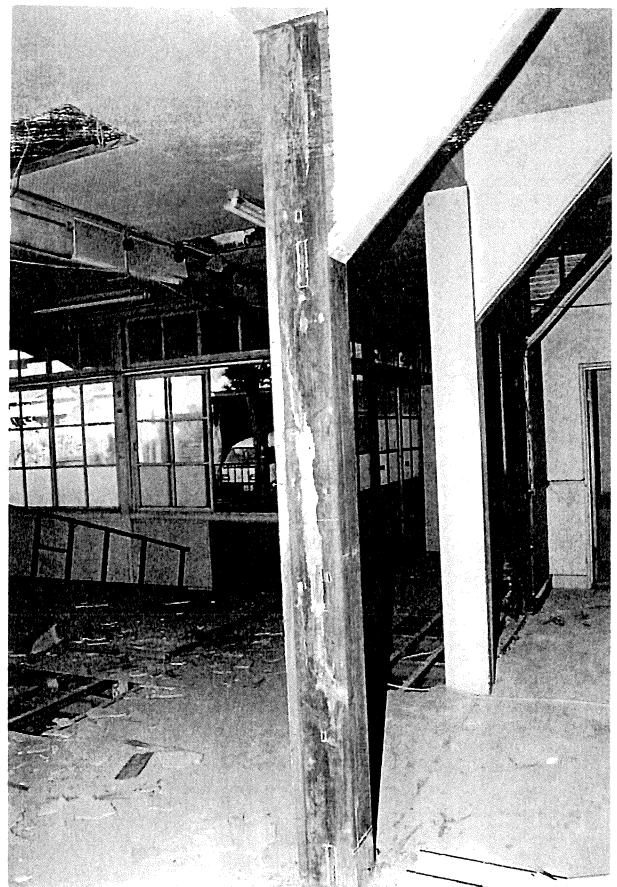
主体部背面の痕跡写真

現状の柱は四方共張板に化粧されペイント塗装とされていた。

この筋の柱は当初柱が現存していたが、2本新材（杉）とされていた。

当初柱の向かい合わせ面の痕跡は同一のものが確認され、柱下部に足固貫、内法位置に内法貫、この中間に腰貫を貫通した穴があり、更にこの貫間に間渡し穴があり、土壁であったことがわかる。柱間は不明であるが、形式、様式上この位置には上げ下げ窓が配置されたと考えられる。

柱外面は当初の下見板壁を止めた釘跡があり、当初の主体部の建物範囲はここで終わり、現在のものは増設されたものである。

この下部にあるコンクリート基礎も表面が鍍仕上げされ、また換気孔金具も装飾的なものでここで建物が終わっていたことを裏付けている。この柱筋の隅柱の形式も、これ以上増設していないことを示している形式となっている。

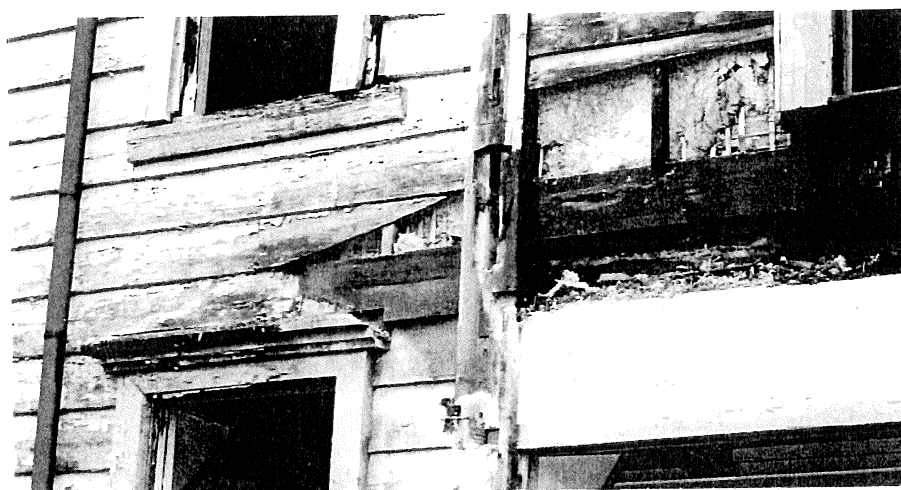
### 車寄せ（ポーチ）の当初形式

現在の車寄せは、後世の改造によるもので、痕跡から判断すると、簡単な車寄せが1階のみに取り付けられていたと考えられる。

1. 現状の車寄せ柱（2本）とこれに取り付く柱内側に面する天井造作材は当初材。
2. 車寄せの取り付け胴差梁に大引・根太の欠跡（大入れ）となった仕口が残る。
3. 現状の中間庇屋根が取り付け主体部の壁面に下見板を切り取り新たに庇を取り付けた痕跡が残る。
4. 主体部2階の軒先が切断され、車寄せ部の桁が後に挿入されている。またこの部分の軒先はすべて切断（垂木）されている。
5. 車寄せ小屋組材は主体部と比較して工法が相違し、材料も新しい。
6. 周囲に手摺のついた痕跡はない。

以上の痕跡から、1階のみの車寄せで、手摺りなどではなく簡単な屋根状の形状のものと考えられる。
