헤이쵸궁

朱雀門

나라문화재연구소

## 朱雀門과 平城京의 朱雀大路

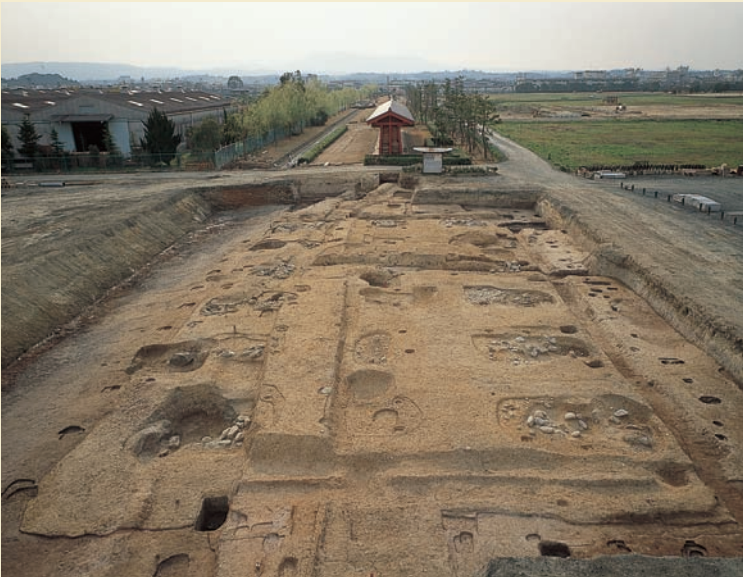
1990년도 발굴조사 (동쪽)

주작문의 위치와 규모는 1964년의 발굴조사에서 처음으로 확인되었습니다. 이후 수차례의 조사를 거쳐 1989년에는 복원 정비를 앞두고 전면 재발굴이 실시되었습니다.

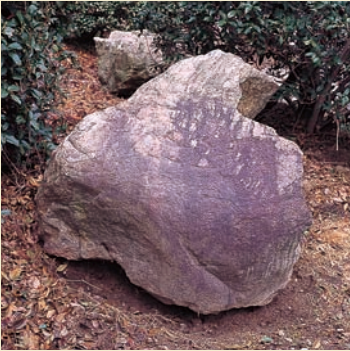
출토된 초석 일부  
(약 2m×1.3m×0.6m)

문이 세워진 기초 (기단) 는 掘込地業라는 기법으로 견고하게 다졌고 자연석 초석을 사용하였음이 확인되었습니다. 또한 출토된 지붕 기와를 통해 후지와라 궁 (藤原宮) 에 올려진 기와가 재사용되었음을 알 수 있었습니다.

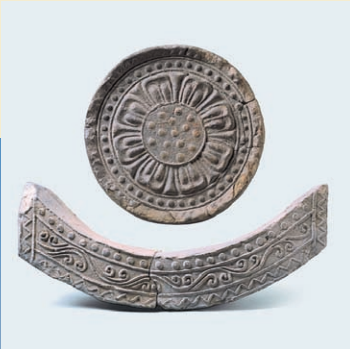
출토된 막새  
(후지와라 궁의 기와가 재사용됨)

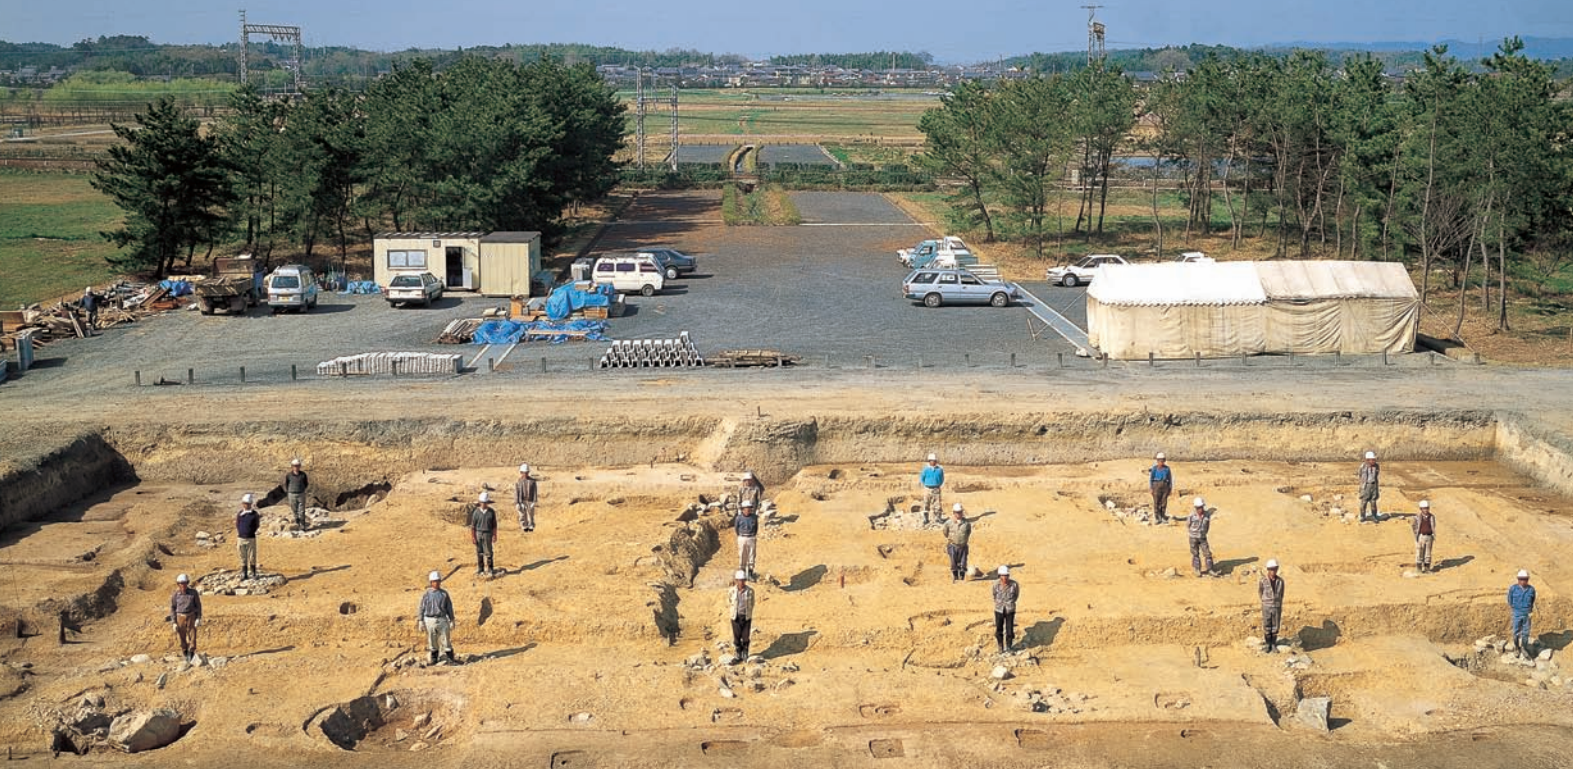
1990년도 발굴조사 (남쪽, 사람이 서 있는 곳이 기둥 자리)

주작문은 기둥 중심간 거리가 모두 17척 (약 5m) 으로 정면 5칸 (약 25m), 측면 2칸 (약 10m) 의 규모임이 밝혀졌습니다.

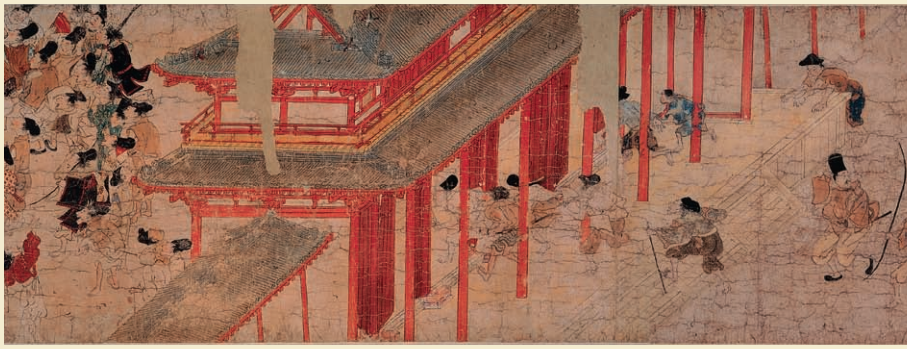
「伴大納言絵詞」에 그려진 平安宮 (헤이안 궁) 의 주작문  
(이를 근거로 헤이쥬 궁의 주작문도 이중문이었다고 상정됨)

헤이쥬 궁 주작문의 구조에 관련한 직접적인 사료는 없습니다. 이번 복원에서는 헤이안 궁의 주작문이 이중문이었던 것으로 보아 헤이쥬 궁의 주작문도 이중문이라고 상정하고, 기본 구조는 고대의 유일한 유구인 호류지 중문(法隆寺 中門)을 모방하였습니다. 주작문은 나라시대 전기의 건축물이므로 양식은 같은 연대인 야쿠시지 동탑(藥師寺 東塔)을 참고로 하였습니다. 그리고 주작문의 규모가 큰 관계로 부재의 크기 및 비례관계 등은 비슷한 조건을 갖춘 도다이지 데가이몬(東大寺 轉害門)도 참고로 하였습니다.

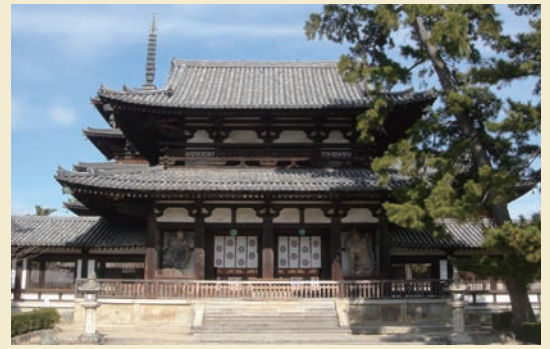
法隆寺 中門 (7세기 말 건립)

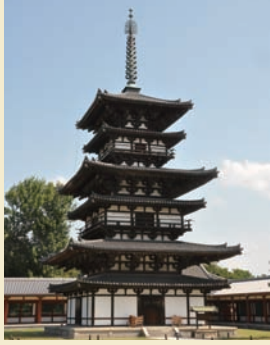
藥師寺 東塔 (730년 건립)  
(기법 · 의장을 참고)

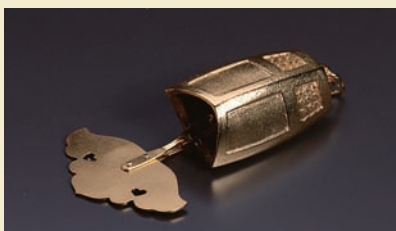
◀복원한 주작문의 풍탁

예를 들어 지붕의 세부는 海竜王寺 五重小塔, 풍탁은 四天王寺 講堂 출토품, 하양의 마구리 철물은 藥師寺 출토품, 치미는 唐招提寺 金堂, 柏原市 太平寺 출토품, 難波宮 출토품 등을 참고로 하였습니다.

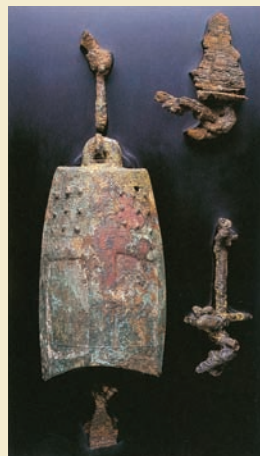
▲四天王寺 講堂  
출토품

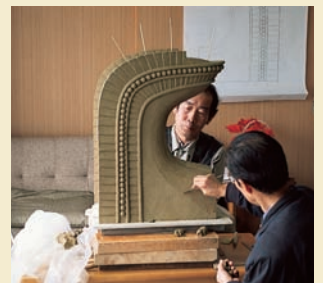
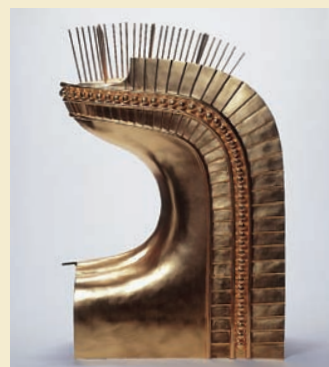
▶원형제작 ▲검토

◀완성

치미의 복원  
(唐招提寺 金堂 등을  
참고)

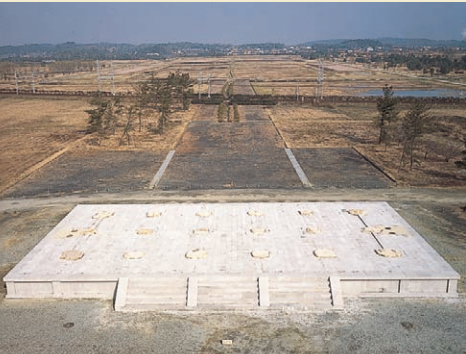
기단 복원

주작문 복원은 1989년에 기단복원부터 시작되었습니다. 1992년에 기단이 완성되었고 주작문 본체는 1993년부터 약 5 년간 에 걸쳐 공사를 시작하여 1998년에 준공되었습니다.

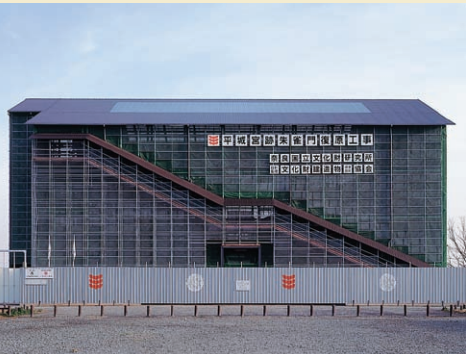
건설용 보호각 (임시지붕) 의 조립  
(건설시 발판이 되는 동시에 비·바람을 막아줌)

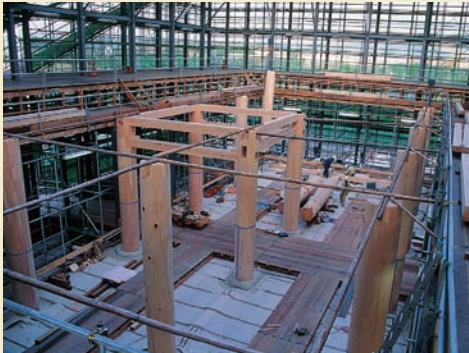
기둥을 세우고 창방을 연결

복원한 주작문은 18개의 기둥 (직경 70 cm, 길이 5.3m) 등에 奈良県 吉野産 (나라현 요시노산) 등 총 약 1,000㎡의 국산 노송 나무를 사용하였으며, 지붕에는 약 4 만 2000 매의 기와를 얹었습니다.

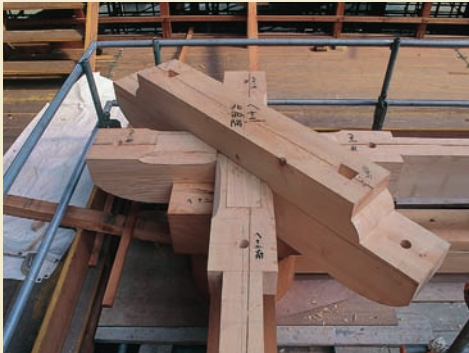
공포를 짬  
(기둥 위에 부재를 짜 올림)

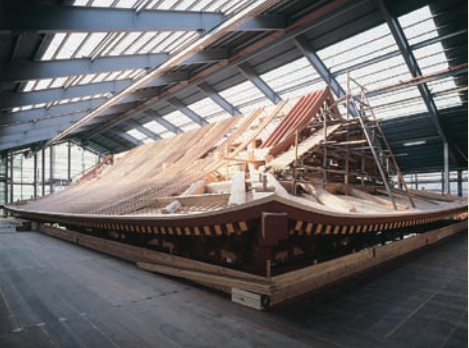
서까래를 올려 지붕을 만듦

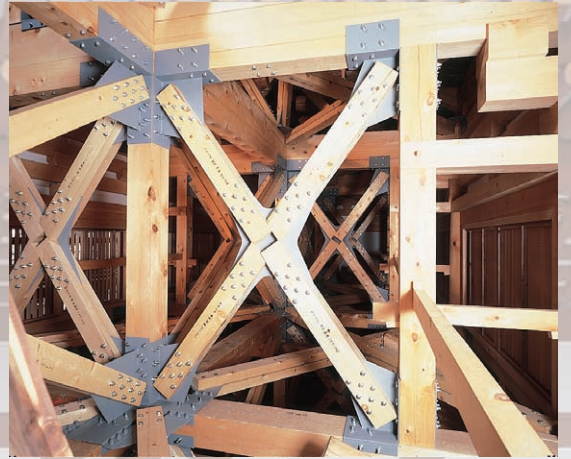
보강제를 넣은 2층의 내부

구체적으로 지붕 안쪽에 X형의 보강제(가새)를 넣고, 1층의 벽면에는 내부에 나무틀을 짰 뒤, 그 안에 금속판을 끼워 넣었습니다.

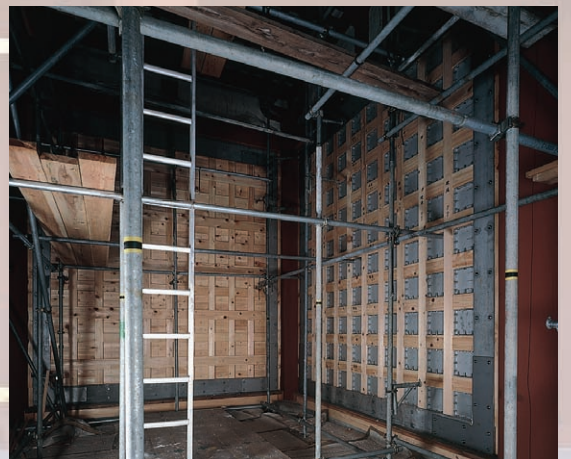
1층의 벽면 내부

(내부에 나무틀을 짜고 금속판을 끼워 넣음)
