# 豊後國分寺跡

昭和50年度発掘調査概報

大分市教育委員会

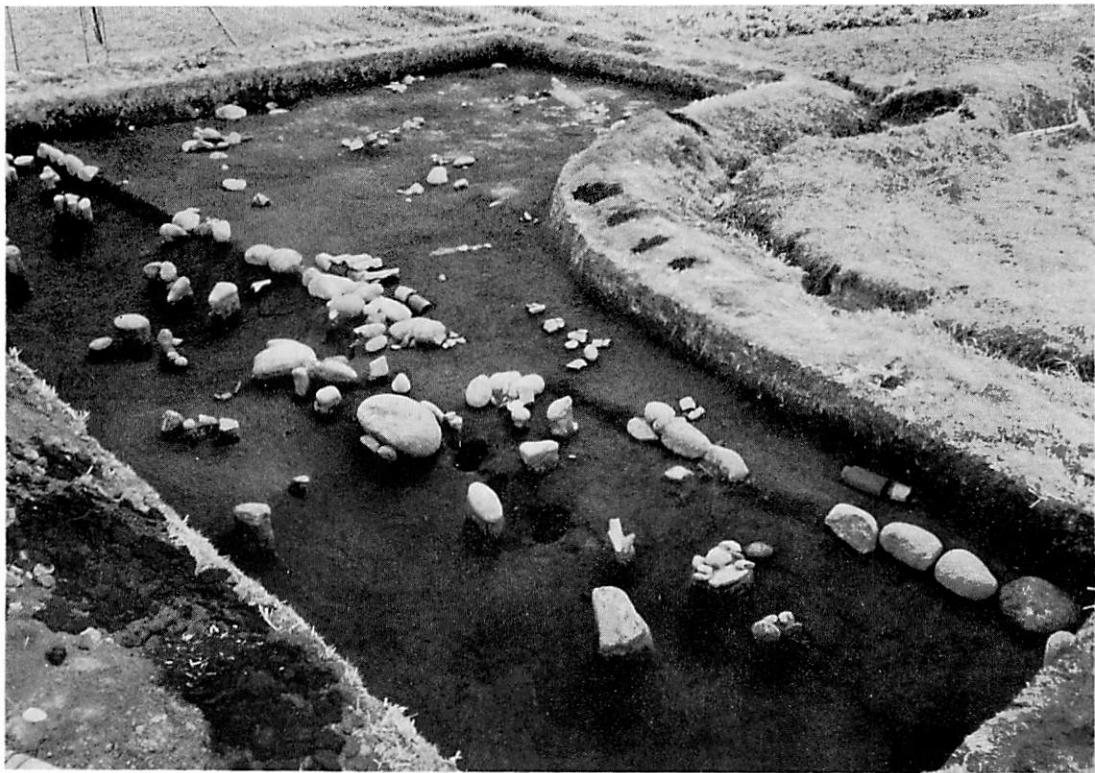
北 第 2 遺構 全景 (北西より)

また、南側の基壇端は第一次調査の結果より薬師堂下基壇の北側基壇端より30mを測る。したがって、これによって想定される第二遺構の基壇の規模は東西28m、南北18mとなる。これに、根占め石等の状況からみて東西7間、南北四間の建物を想定して大過なかろう。

今回の調査によって、この北地区第2遺構の規模、方位等をほぼ確認した。これによって、49年度調査で確認された薬師堂地区基壇の北側に、ほぼこれと対比しうる建物を確認したことになる。

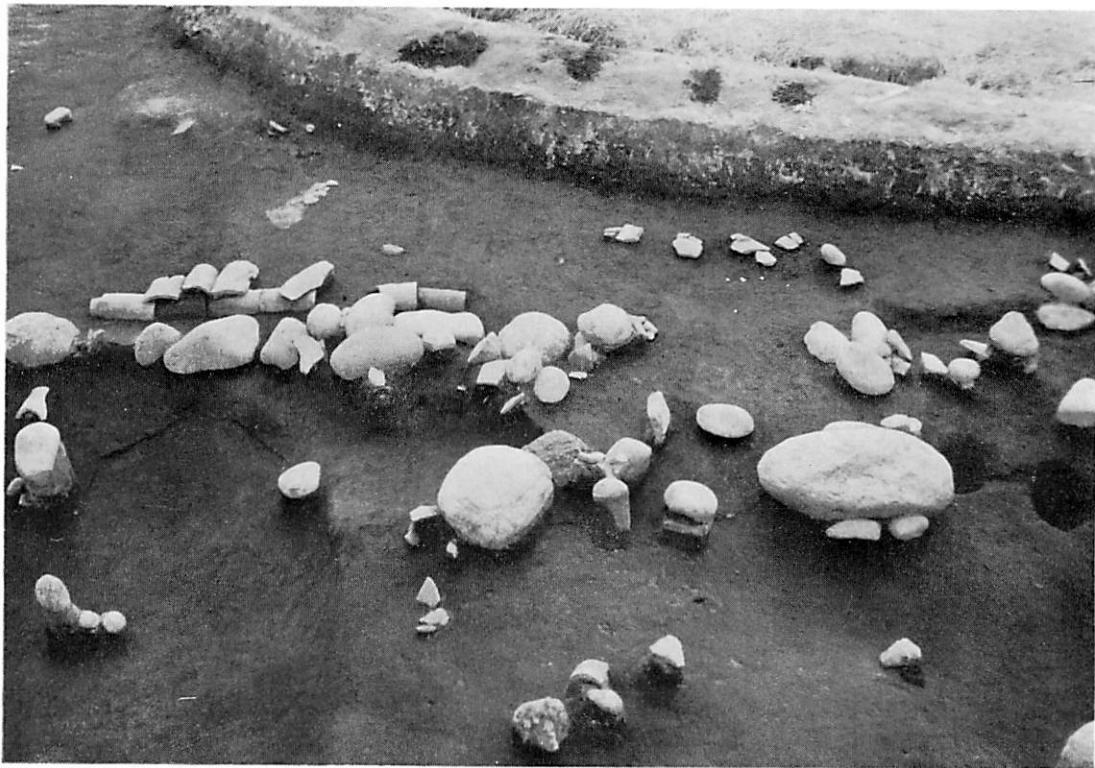
基壇 中央部の瓦積みと軒廊

基壇北縁の石列は、部分的に欠落しているが、平坦部を外に向けて整然と並べられている。この石列の内側にそって、トレンチ設定基準線から約2mほど西に玉縁付丸瓦を6枚並べ、その上に平瓦を重ねた状態が検出された。また基準線より西7mにおいても、2枚の玉縁丸瓦が並んで発見された。

この基壇北縁部には東西3.2mの黒色土をやや固めて築成した張り出しがある。基壇端の石列に接して外に、石列の痕跡がみられ、さらにその石列の北1mには、径50cmと90cmの大の石が90cmの間をもって据えられている。また張り出しの西端には礫の長軸を南北にして据えたものもあり、この張り出しは、階段状になっていた公算が強い。

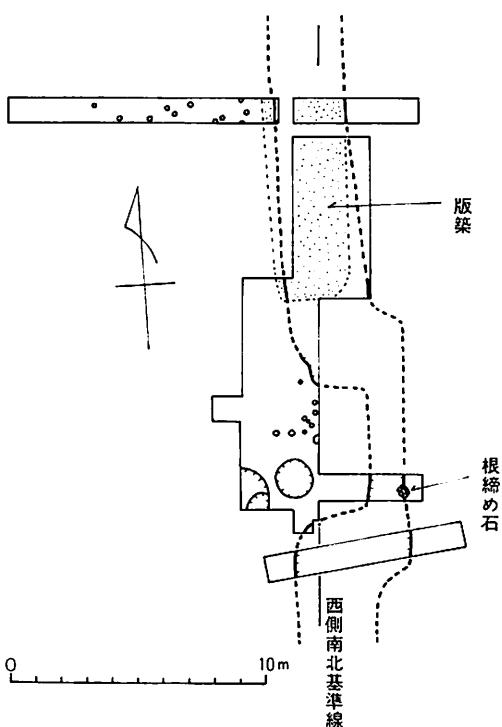
西第1地区溝遺構張り出し部概略図

溝遺構の追跡の結果、溝は薬師堂地区基壇と北第2遺構のほぼ中間地点並行位置で伽藍側すなわち東に「コ」字状張り出し部をもつことが判明した。この張り出し部で溝は幅を減じて約1.3m東に張り出している。張り出し部の長さは約10mある。この構造はおそらく門あるいは経樓・鐘楼などの建物の位置を示すものとみられるが、時間的制約から発掘区を拡張して遺構を明らかにするにはいたらなかった。また、幅のせまくなった溝上に半分かかる状態で根締石が発見されており、数次にわたる遺構の存在が予想される。

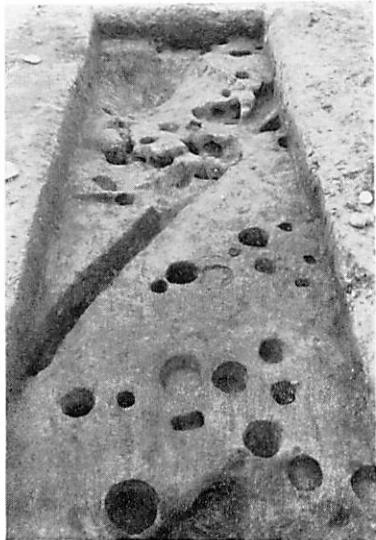
西第1地区第1トレンチの柱穴群

西第1地区では、土壘状基壇の東側が削り取られて約1.9mの段落ちとなって水田化しているため、溝遺構の追跡を主体に調査した。また、当初西門が推定された1～3トレンチは小形の柱穴群が検出されたが、遺物も少なく柱穴相互の関係もつかめていない。

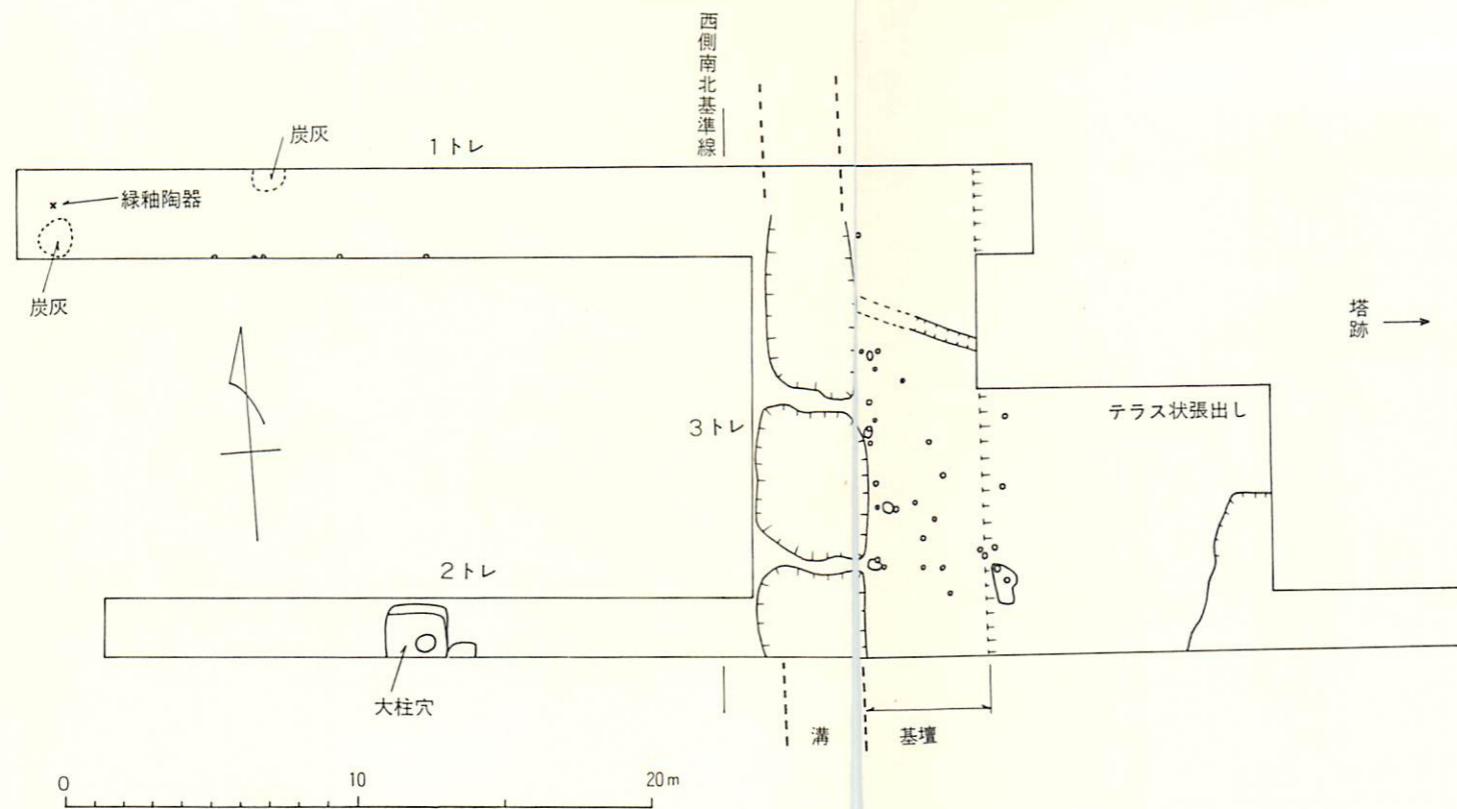
西第2地区2～3トレ概略図

なお溝ではちょうど塔の西側に当る位置に2個の仕切りを設けた特殊な構造が発見された。仕切りは地山を削出したもので二つの仕切りの中央部の地山部での間隔はおよそ5mある。仕切りの高さは遺存状態のよい北側のものからみて築地基壇分の高さにほぼ一致する。溝中には平瓦・丸瓦がかなりまとまった状態で堆積しており完形品も多い。溝底のレベルは発掘で知り得た範囲では仕切られた部分が最も高く絶体高で30.05mある。これに対して西第1地区的北側において28.82m、西第2地区南側で28.71mとなるので、溝中の南北へそれぞれ排水されることになる。

基壇上面の幅は約4.5mあって、塔と中間地点の旧地表から測って、約1mの高さを有する。これは塔基壇の高さと大体等しい。基壇の塔側は緩斜面をなして一部テラス状に張り出したところがある。基壇上面には地山に掘り込んだほぼ3列の柱列群が検出された。

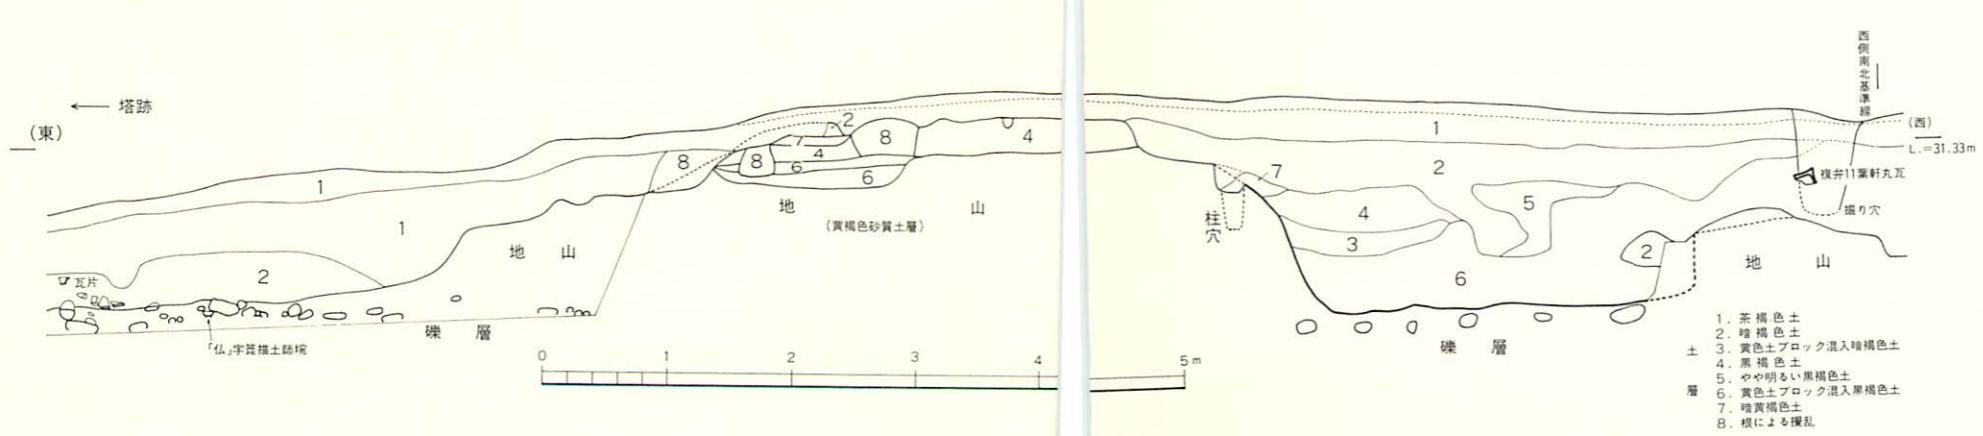
西第2地区2トレ南壁土層実測図

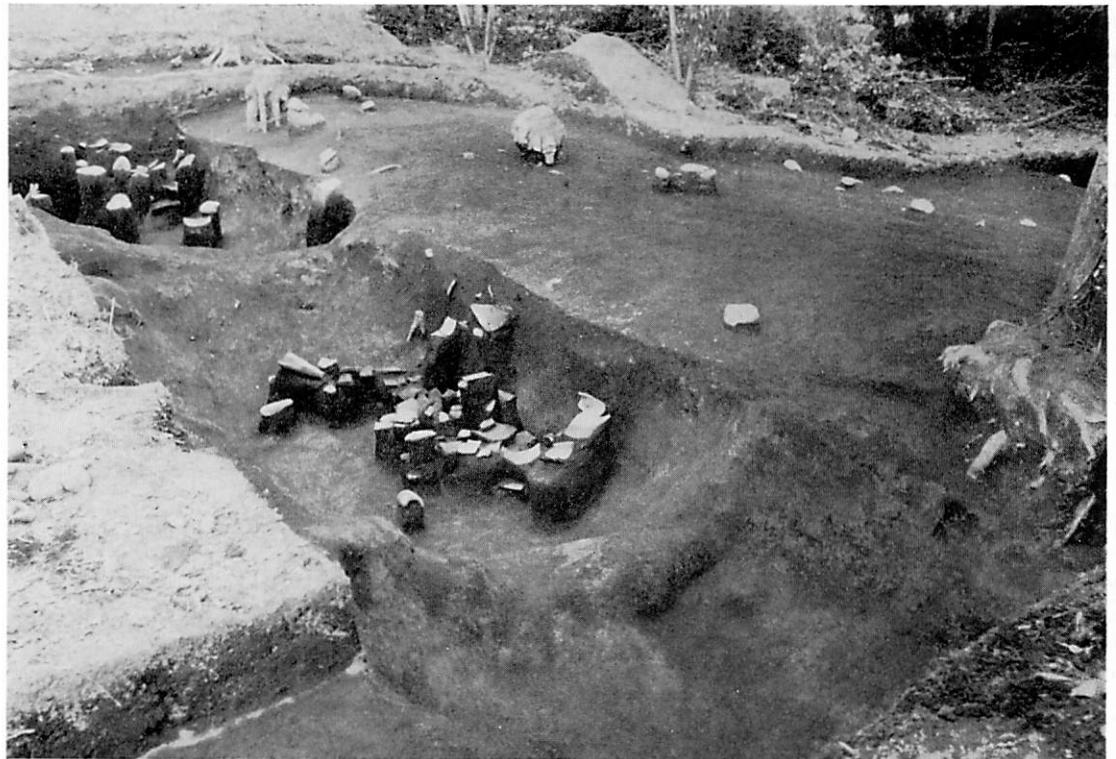
土壘状遺構・溝遺構全景（西南より）

土壘状遺構は伽藍の推定中軸線からの距離約76mに内接してつくられており、地山を削り出しその上部に版築を施した幅約4.5～5mの土壘状をなし、西側に幅約4mの深い溝が並行している。土壘上面あるいは溝内から瓦が多数出土していることから、土壘上に瓦葺きの建築物があったことは確実とみられる。結論的には、今回の調査によって薬師堂地区基壇から東西にのびる回廊がこの土壘状遺構と塔との間で南北に抜けていないことが認められたので、北回廊はそのままこの土壘状遺構に連絡し、この土壘状遺構上の瓦葺きの建築物がすなわち西回廊となる可能性が強い。

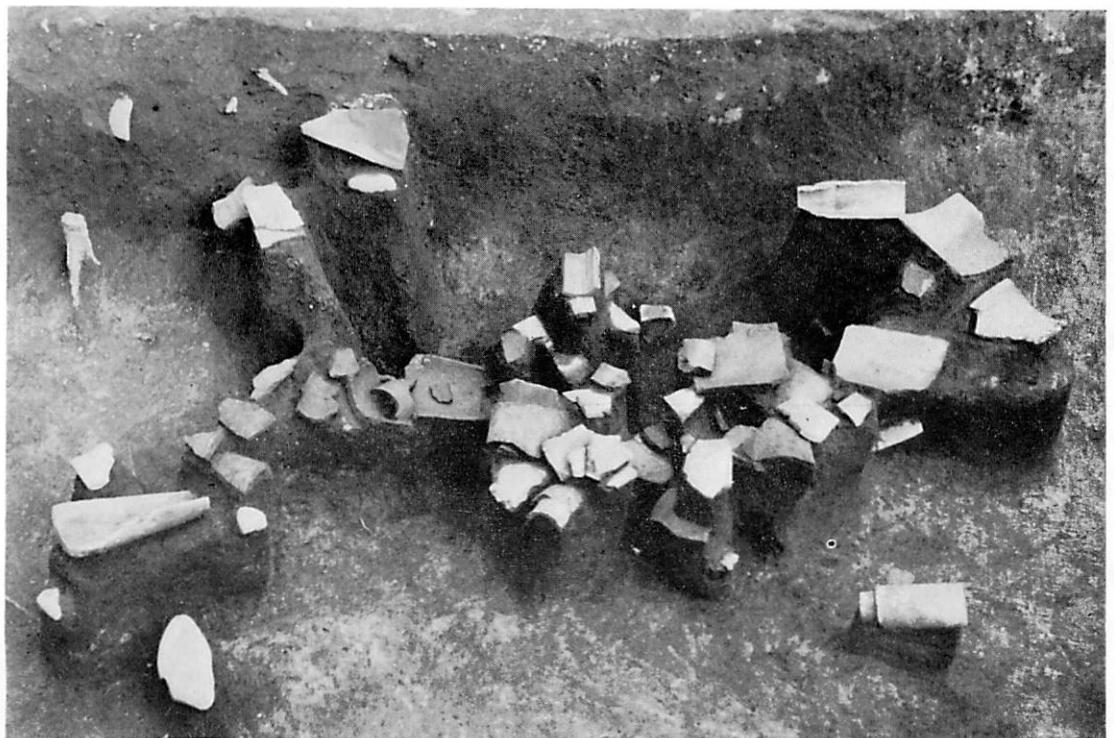
溝遺構内瓦の出土状態（西より）

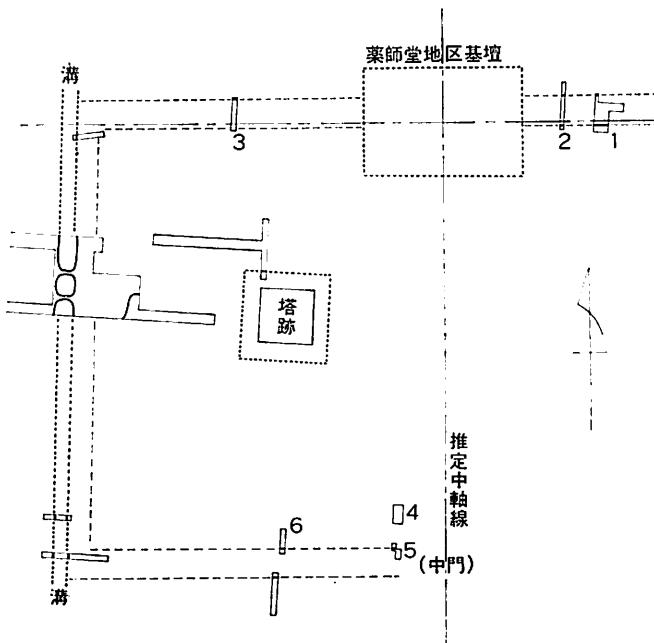
回廊調査関係トレンチ配置図

薬師堂の東西に設定したトレンチ（1～3トレンチ）では、東側1・2トレンチにおいて掘込み地業の版築がみつかった。また、西側3トレンチでは伽藍中軸線に対してほぼ対称位置に地山を削り出した基壇を発見した。西側は水田化した際に削平を受けて地形が変化しており、検出した削り出し基壇がそのまま回廊基壇そのものであるかどうかは今後の調査でさらに検証する必要がある。

1・2トレンチは回廊の方向を調べるために7mの間隔で設定したものである。1次調査で判明した薬師堂地区基壇東辺からの距離はそれぞれ8m、14.4mの位置である。黒色土層を排除して地山まで達する掘り込みは底の平たい舟底状の形態で、深さ約70cm、幅は基底部で4.4m、地表付近で6mある。内部に施された版築はきわめて丁寧な仕事で固く叩きしめられている。版築内部から瓦片・釘などが発見された。

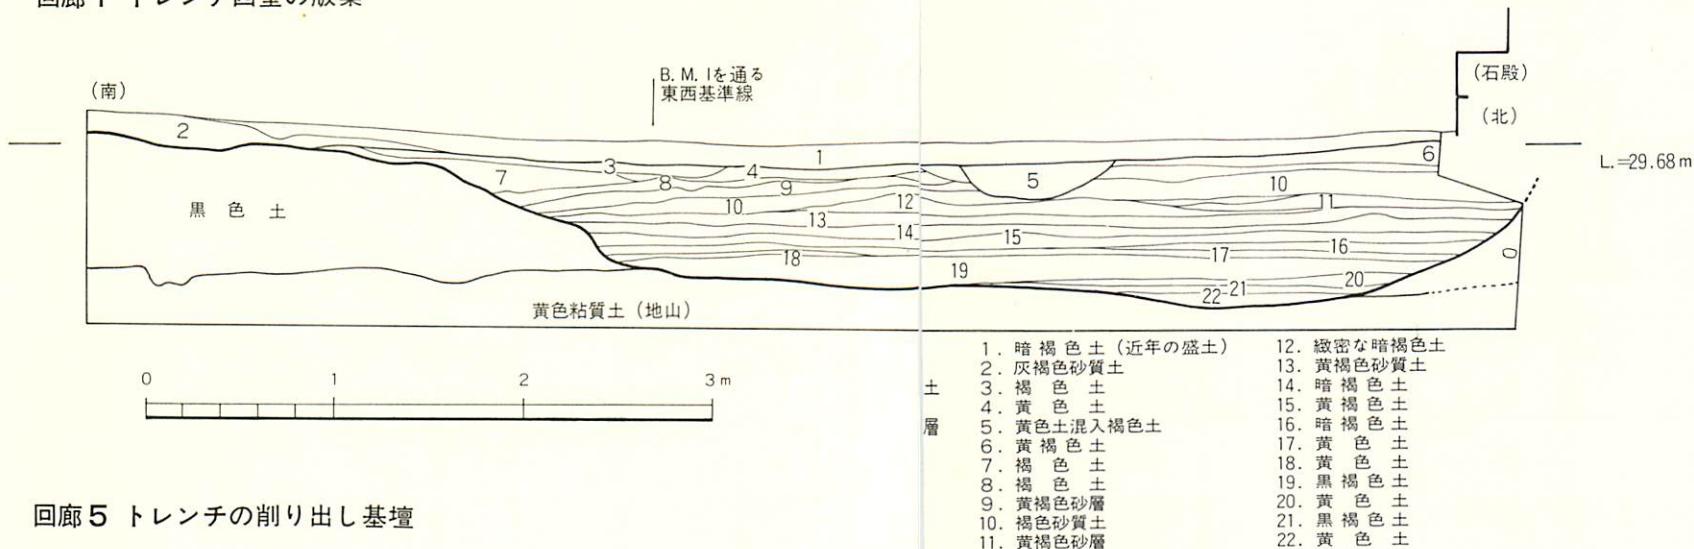
回廊 5 トレンチの削り出し基壇

発掘は納屋のすぐ北側に、水路・井戸跡を避けた小トレンチ（5トレ）を設定して行った。その結果、地山を削り出した基壇状遺構を発見した。基壇状をなす削り出し部分は現地表から約1mの深さがあり、その間に版

築はみられない。削り出し部の北側には溝が存在する。溝底は基壇状部分の上面から1mの深さがある。基壇端は後世つくられた水路によって段状に改変されている。おそらくこの水路はかつて存在したという駄通りの側溝をなすものであろう。

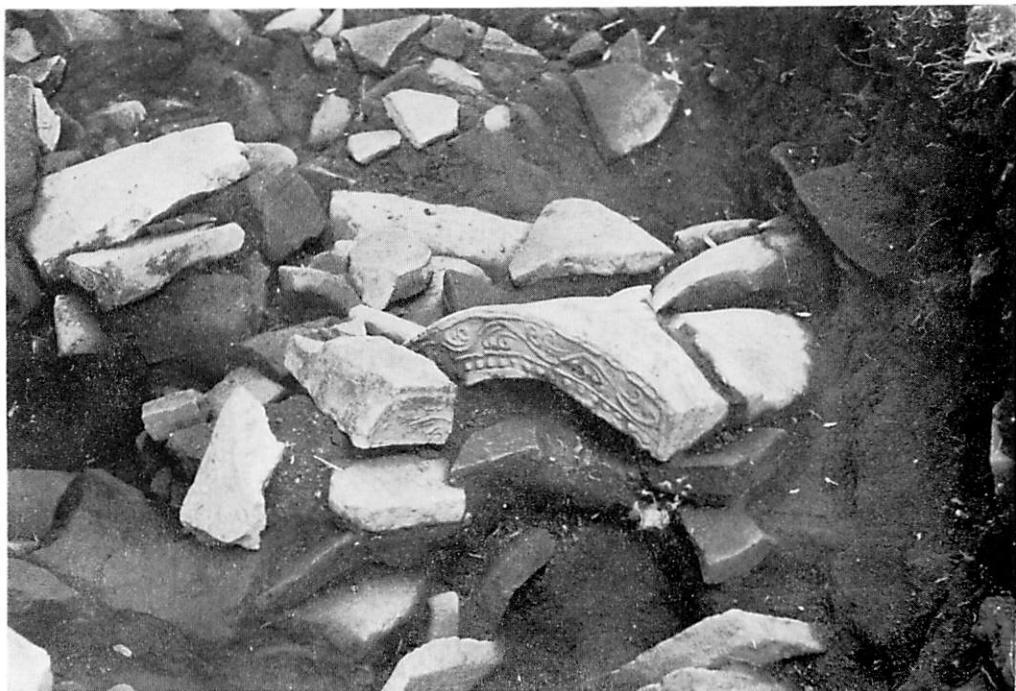
↑上層瓦の出土状態

1次・2次調査を通じて基壇周囲に設けたトレンチからの瓦の出土量は膨大なものであるが、今回調査した基壇北側部分はとくに良好な状態で、石積みに密接して平瓦・丸瓦が

重なって遺存していた。遺物では、完形となる扁行唐草文軒平瓦、珠文縁複弁11葉文軒丸瓦のほか、今回新しく均正唐草文軒平瓦（Ⅲ遺物 軒平・軒丸瓦拓影（14）蓮弁が桃割れ状につくられた単弁軒丸瓦（同、(6)）などの資料を得た。

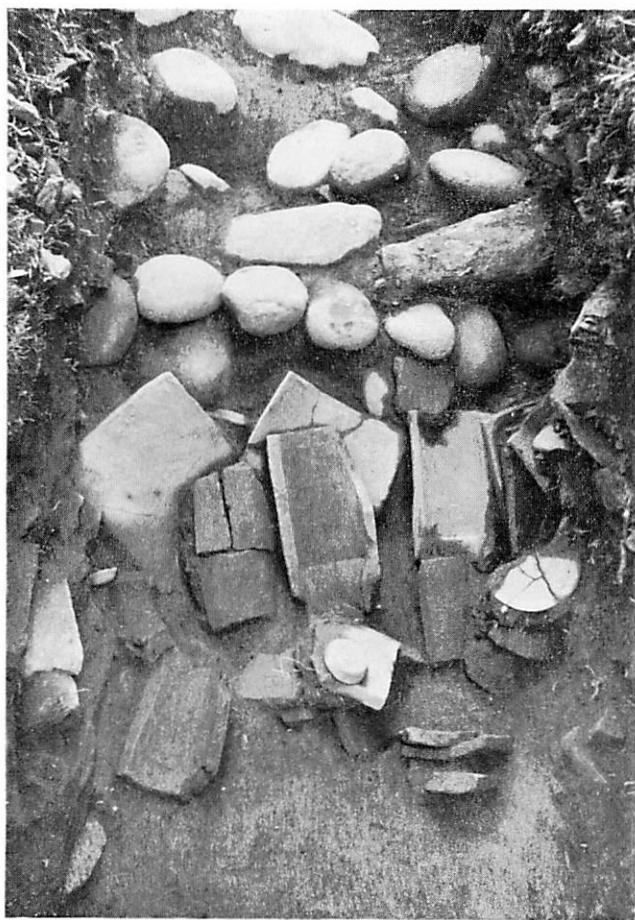
←基壇積みと瓦の出土状態

今回の調査は基壇端の遺存状態を調査しつつ第1次調査の結果を検証する目的で進められた。トレンチは西端の礎石列を北側に延長した位置に長さ12.5m、幅1mで設定した。現状は塔跡基壇からみて比高約60cmほどの緩い斜面になっており、表土層は20~70cm程度昭和九年の火災後に運んだ瓦類が堆積している。これらをとり除くと、人頭大栗石を積んだ基壇端が良好な状態で遺存していた。西北隅礎石中心より測って3.5mの位置で前回の結果と変りがない。基壇石積みの外側は軟弱な黒色土を覆って暗褐色土の固められた層がある。

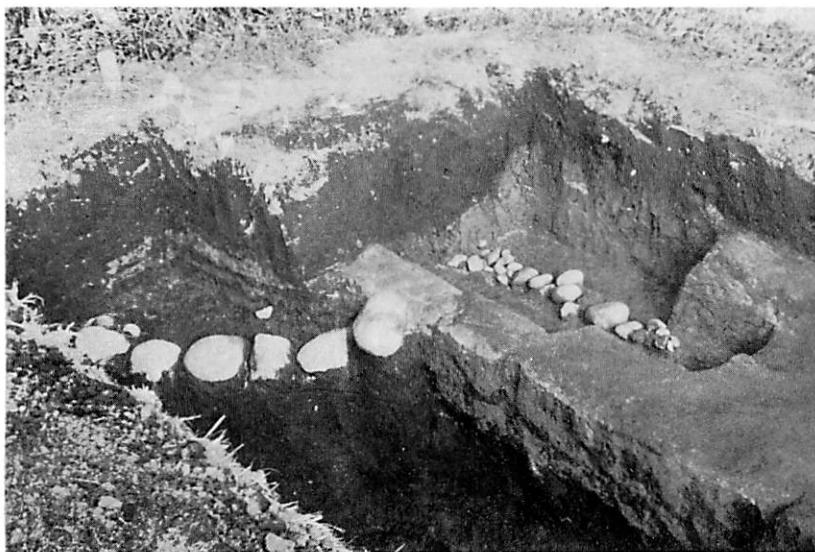
南門推定遺構

遺構は黒色土を約 60cm 挖り下げる版築を施した掘り込み基壇で、基壇裾に栗石列が遺存する。検出した栗石列はやや彎曲して N23°W の方向を示して、次に述べる粘土層のところまで続いている。

版築部分の南側に接して黄茶色粘土を分厚くつき硬めた遺構が発見された。基壇から南へ 5 m の間黒色土層を約 35cm 挖り込んで、そこに黄茶色粘土をつき硬めたもので、上面の高さは、基壇裾にあたる栗石列の高さに一致し内部には小礫をつめ込んだ南北方向の排水溝をもっている。粘土層は版築状をなすものではなくほぼ均質な層である。南側には表面の焼けたところがあった。排水溝内の礫に混って瓦質に近い焼成のスリバチ破片が発見された。このことからみて、この粘土をつき硬めた遺構は一応中世以後に構築されたものと考えられる。

さて、石列に囲まれた基壇とその南に接して発見された粘土遺構の性格については、遺構部分の発掘面積が小さいため現段階では断定することはできないが、版築部分については南門跡の南西隅とみるのが妥当であろう。また、版築部南側の粘土層については、東側への広がりがどこまであるのか不明であるが、版築部が南門跡であるならば次の二つの場

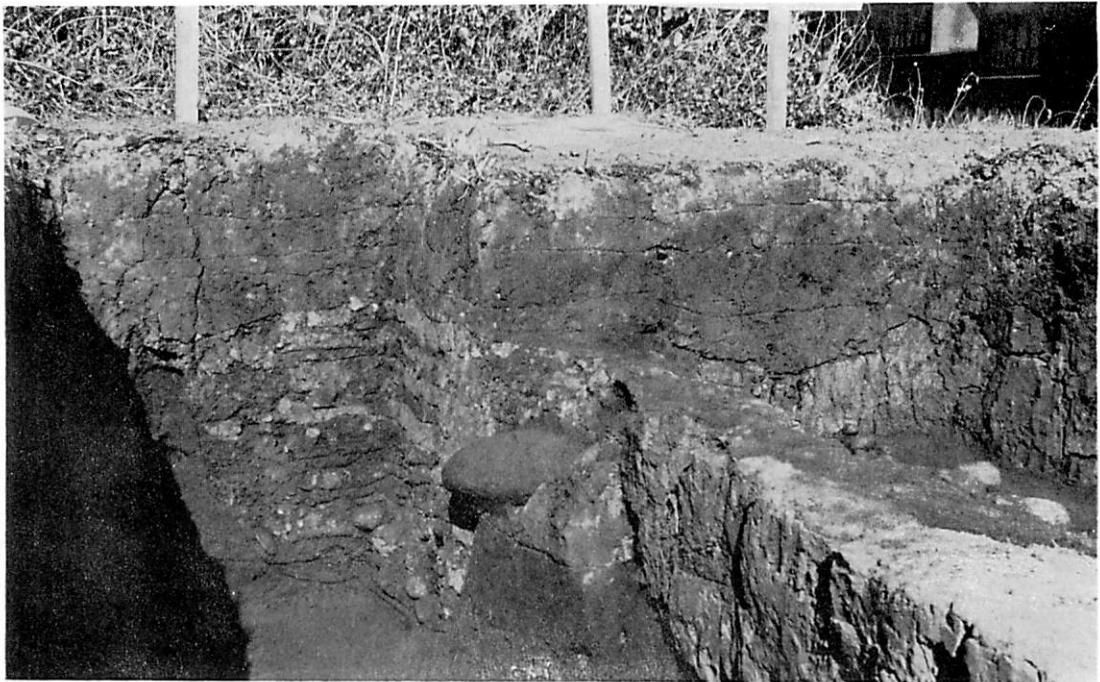
南門推定遺構の掘込み基壇

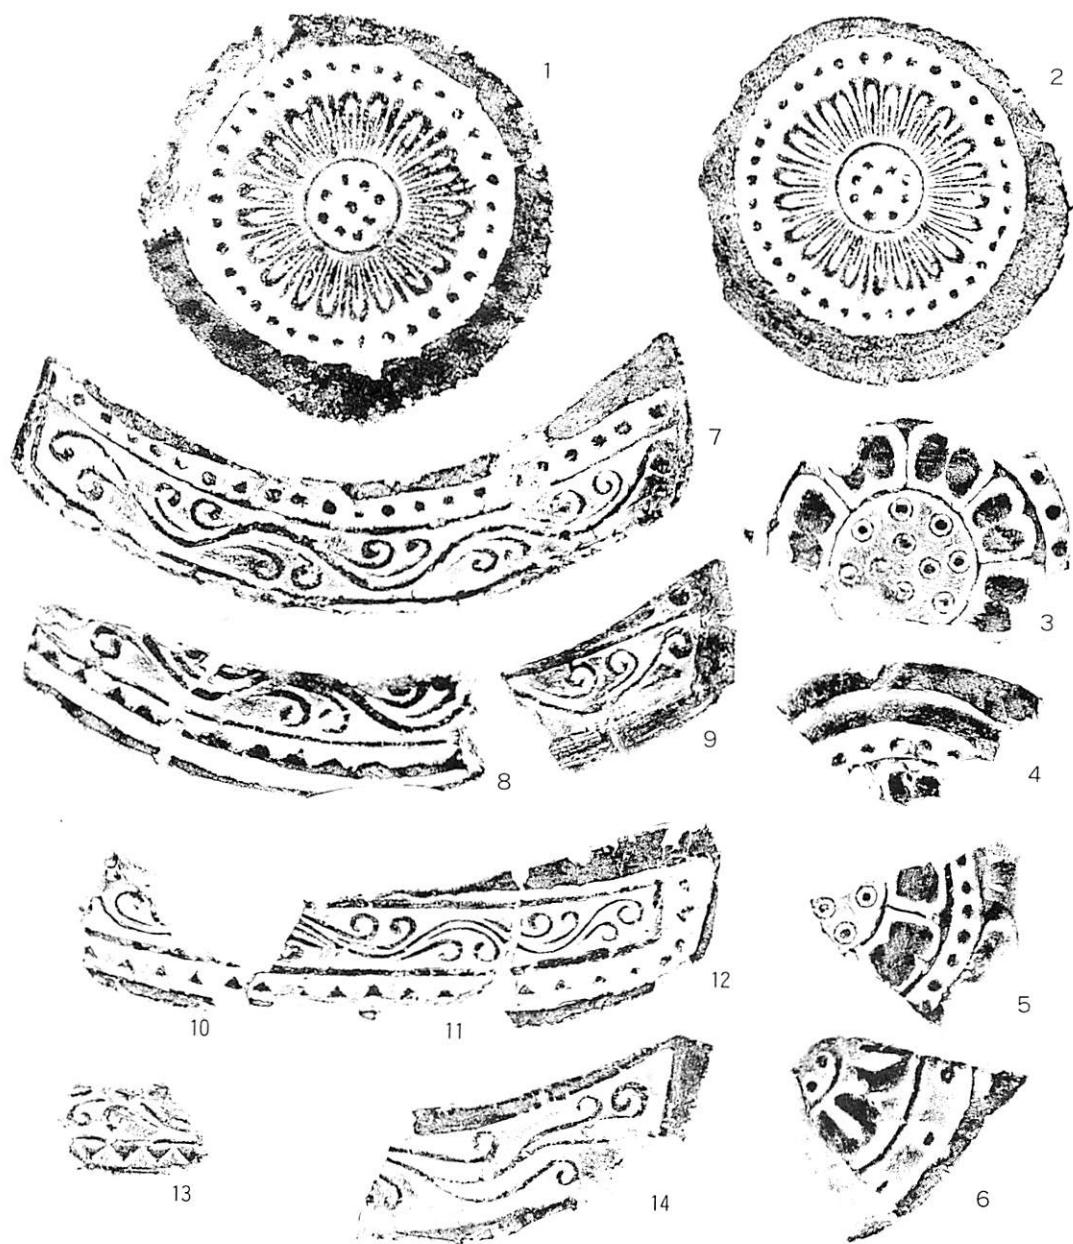
### 軒丸・軒平瓦拓影

1・2・8・10・11・14 西第2地区 1トレ  
 3 回廊 5トレ  
 4・13 北第2遺構  
 5 回廊 1トレ  
 6・7・9・12 西第2地区 5トレ

第1類（1・2）は珠文縁複弁11葉文の軒平瓦で、やや大きさを異にする二種類がある。

各遺構を通じて最も普遍的であり量も多い。直径は a (大) 16.5 cm、b (小) が 14.5 cm あり、中房には 1—8 の蓮子を配する。

第4類 (3・4・5) は珠文縁複弁 8 葉文の軒丸瓦である。今回、回廊および中門付近、北第2遺構などから数点発見された。5.8 cm の大形の中房には、円窓のある蓮子を 0—4—8 と配置し、個々の蓮弁をあらわす輪郭線が花弁全体を縁どる輪線となって肉太く表現され、なかに橢円形の盛り上りのある素弁をもつ。子葉は形からとりはずした後に圧迫を受けて扁平となったものが多い。外縁には太い珠文を密にめぐらし、縁の幅のとくに広いものがある。復原径約 17 cm。平安初期のものと考えられる。

第5類 (6) は復原すると 7 葉文となる単弁軒丸瓦である。塔跡より 1 点出土した。盛りあがり少なく丸みのある素弁はいわゆる桃割れ状に中央部が凹んでいる。周縁には珠文をやや粗にめぐらしている。復原径 17.5 cm。平安時代中ごろのものであろう。

第1類扁行唐草文軒平瓦は、太宰府系老司式軒平瓦の系統を引くもので、第1次調査で得た資料のほかに細部を異にする 2 資料の発見があった。便宜上、a・b・c と称する。a (7・8・9) は最も一般的にみられるもので、内区に右行する扁行唐草文を描き、上外区に珠文、下外区および脇区に内区に向いた陽起鋸歯文を配している。唐草文は右端の支葉が、蕨手状にならず子葉の表現となる。瓦当面幅 27 cm、頸の形態は段頸となる。範型のずれたものが多い。b (10・11・12) は同じく右行する唐草文を描いたものであるが、文様全体が a に比べ纖細になっており、外区上縁の珠文を欠いている。唐草文の形態も左右両

端部に相違がみられる。直線頸で彎曲度の小さい瓦である。C (13) はごく小破片 1 点のみの出土であるが、明らかに左行する唐草文と下向きの陽起鋸歯文が観察され、以上 3 種のうちでは最も祖型に近いと思われるものである。北第 2 遺構から出土した。

第 2 類 (14) は均正唐草文軒平瓦で、現国分寺の所蔵品のなかにもみられる。塔跡から 1 点出土した。曲線頸。平安時代に下るころの製作であろう。

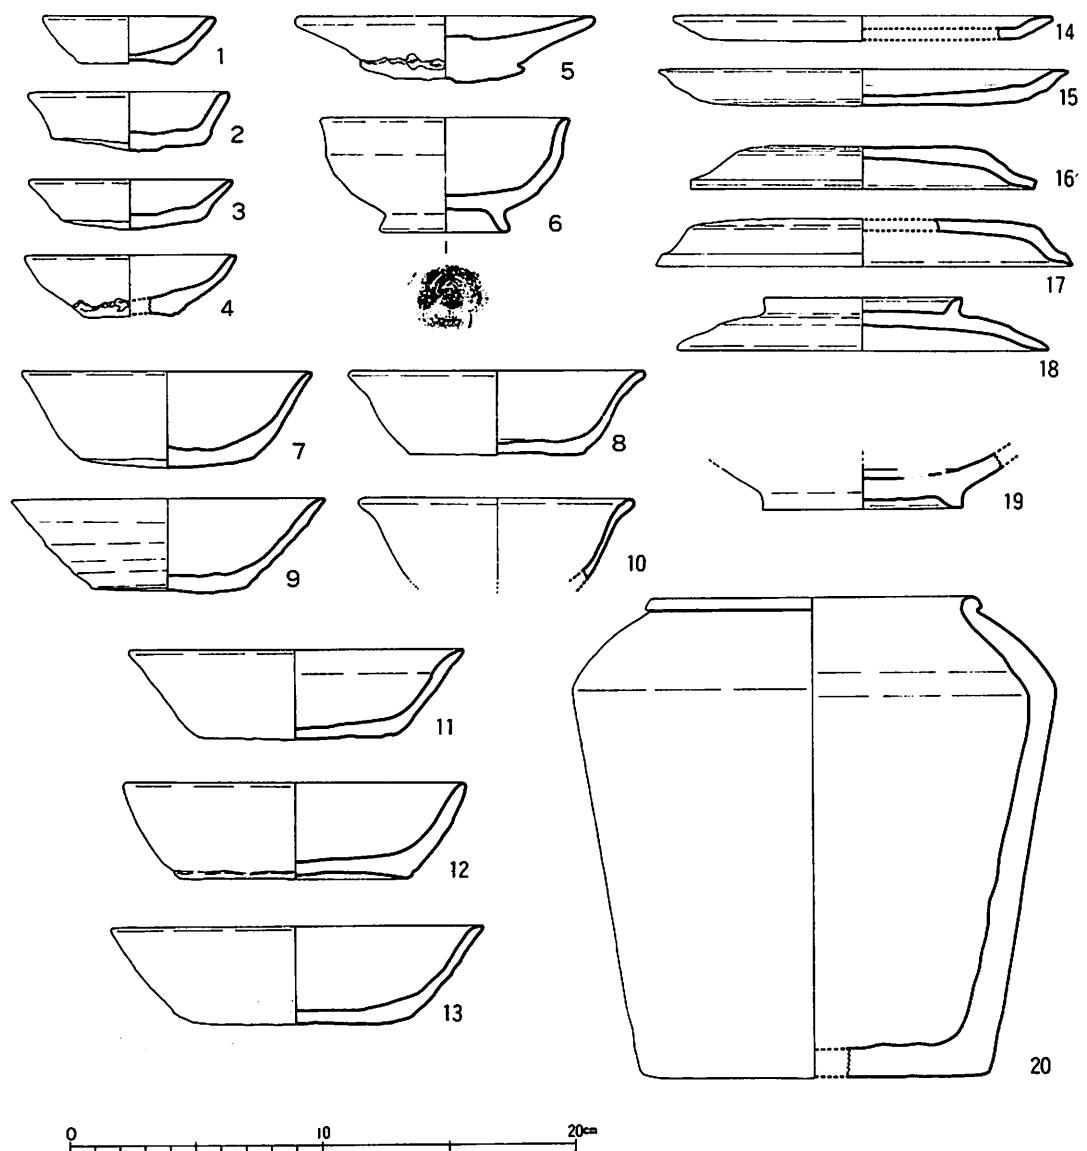
### 土 器 実 測 図

- 1・11・12・16・20 西第2地区 3トレ  
 2・3・15 西第2地区 5トレ  
 4・14・17 北第2遺構  
 5 西第1地区 9トレ  
 6・7 西第2地区 2トレ  
 8 西第1地区 8トレ  
 9・10・13 西第1地区 7トレ  
 18 西第1地区 5トレ  
 19 西第2地区 1トレ

小形皿形土器（1 ~ 4）は直径 7 ~ 8 cm 前後のもので、内面に煤が付着し灯明皿として使用されたものである。このうち（1）は糸切底である。（5）はやや大形で形態を異にするが同様な用途に用いるものであろう。内面中央部には体部～口縁を回転を利用したなどで施した際の円形の低い段があり、底部のなでつけは粗雑である。

壺（7～13）は成形技法および形態によっておよそ3種類に分類される。まず（13）を代表例とする底部径が大きく斜上方に直線的な体部～口縁部を形成するもの（7・9・11・13）。このうち（13）は底部に「右院」と読める墨書銘のある土器であるが内外面とも丁寧なへら磨きが施されている。（7・9・11）はロクロの回転を利用したなで仕上げで、底部はなでを行う。つぎに、（8・10）のグループは体部～口縁部の形態が曲線となる特徴をもつ。体部～口縁部の仕上げはロクロの回転を利用したなでである。最後は（12）を代表例とする糸切底をもつグループである。使用された年代からすれば（13）のごときタイプをより古式において、（8・10）のタイプとなる時期を平安時代中ごろ以後と考える。

皿（14・15）は口径16cm前後をはかる浅い形態のものである。塔跡トレーナーから出土した（15）は内面に非常に粗なウズ状のへら磨きを施している。

壺（20）は精選された胎土の土師器で、経文の一部とみられる墨書銘が側面にあり、おそらく藏骨器と考えられるものである。口径12cm、高さ19cm。書体からみて室町時代ごろのものと推定されている。内容の一部を次に記す。

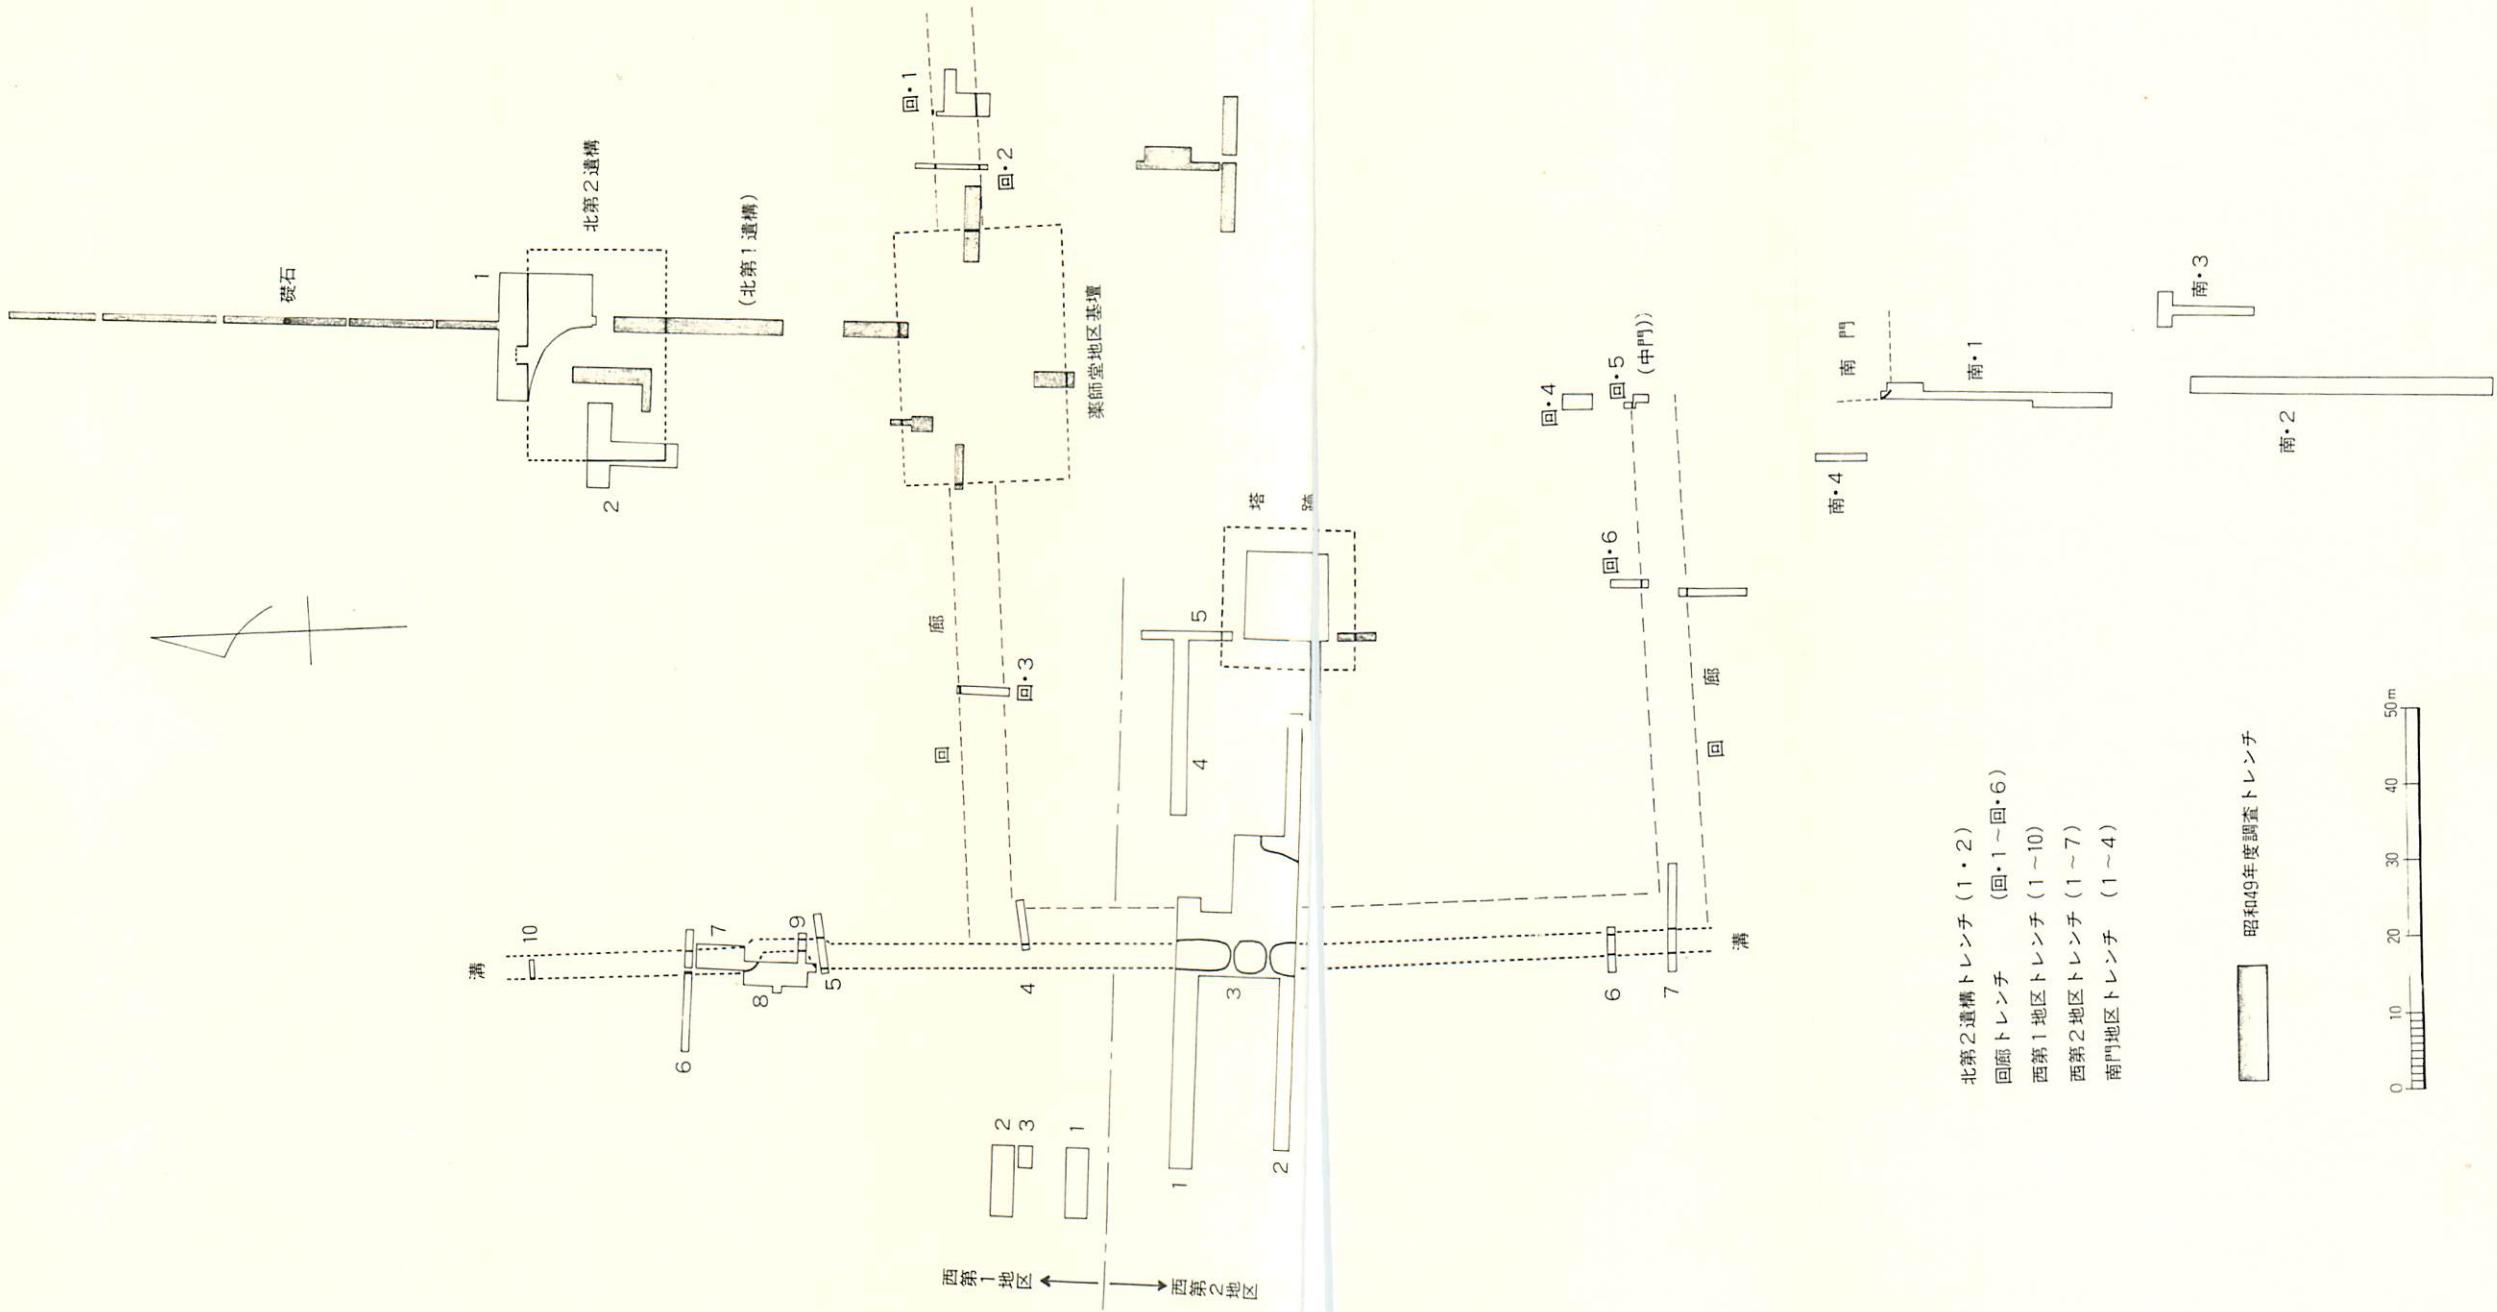
豊後国分寺跡昭和50年度調査概略

1. 現薬師堂地区には東西約32.5m、南北約22mの規模で基壇下の掘込み地業がなされている（薬師堂地区基壇）。
2. 1の北方約30mの距離に東西約28m、南北約19mの基壇が存在する（北第2遺構）。
3. 1と2の中間には北第1遺構とよぶ柱の抜き跡状の不明遺構があり、2の北方約30m付近に礎石（1個確認）が存在する（北第3遺構）。
4. 塔跡は1辺18mの基壇で、基壇周囲の化粧は栗石積み、安定した礎石の配置から推定される南北方向方位はN14°Eである。
5. 回廊は薬師堂地区堂宇の中央部にとりつき塔をとりかこむ形となる。想定中軸線から西側までの距離は約75m（250尺）、薬師堂地区堂宇の中心から推定中門位置までの距離は約90m（300尺）である。
6. 西側回廊に接して大溝が南北方向に存在する。この溝は北回廊のとりつく地点よりさらに北に伸びて第2遺構並行位置付近で「コ」字状張り出しがある。この溝遺構は伽藍域を示すと考えられる。
7. 南門跡とみられる遺構の一部が調査され、薬師堂地区堂宇の中心から約120m（400尺）の位置にほぼ内接する。
8. 回廊にとり囲まれる塔の対称位置（即ち薬師堂地区堂宇の東南の位置）には薄い版築の残存がみられるがその規模や性格についてはいまだ不明な点が多い。
9. 瓦・土器などの遺物からみると、平安後期の年代を示す遺物はほとんどみられずこの頃にはすでに荒廃していたことが考えられる。
