大友館跡

— 発掘調査概報 I —

大分市教育委員会

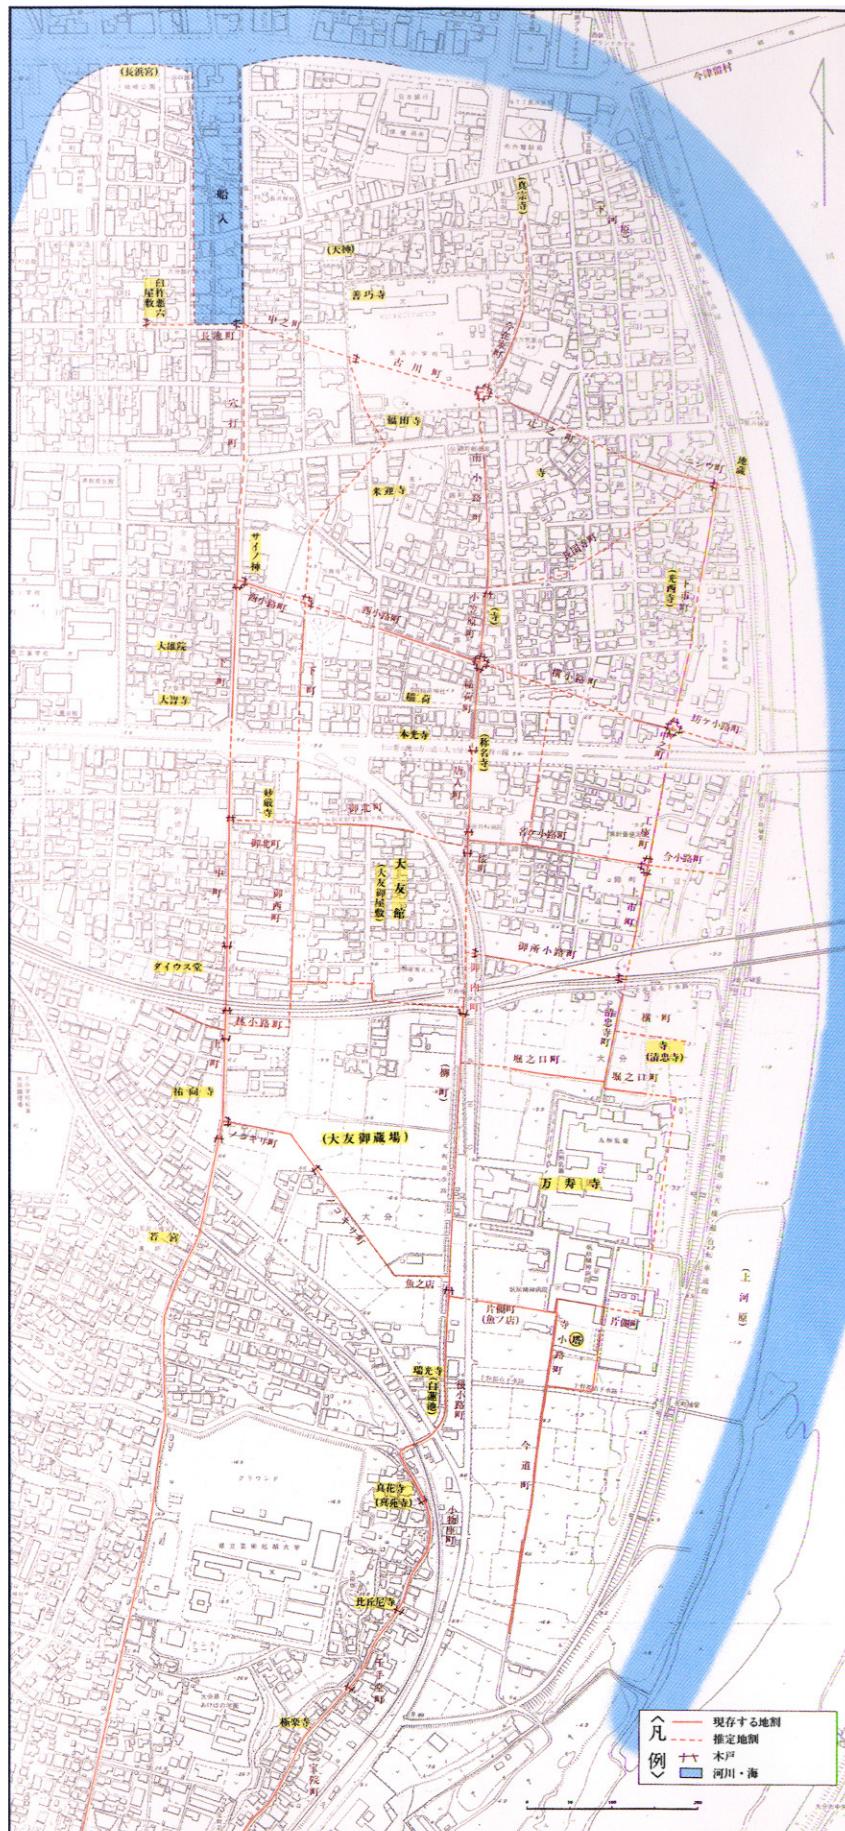
第1図 戦国時代の府内復原想定図

このような絵図や史料を手がかりに、戦国期府内町の実像を探る試みは、前出昭和62年版『大分市史』の編さん時に、とくに最も古い形態を伝える旧家蔵の府内絵図をもとに明治初期の地籍図と照合しながら現市街図への転写作業を行った結果、意外にも絵図にある44の町々や社寺等々が別掲の第1図のように収まつたのである。つまり現在の元町から顕徳町、錦町、長浜町にかけての一帯、大分川最下流左岸の南北2.2キロ、東西0.7キロにわたる広大な範囲に府内町が展開していた様子が図上表現されたのである。（「戦国時代の府内復元想定図」）。南蛮都市とかキリシタンの町とか称される戦国期の府内町が、少なくとも現在のどのあたりにどのような構造をもって存在したのかの想定が、こうしてなされたわけであるが、具体的にその当否を決定づけるものは当時の遺物、遺構の出現を待たざるを得ない状況にあった。方2町の大友御屋敷（大友館）を中心とした倉庫としての御蔵場を南面に置き、これらを取り囲む形で長軸状に区画された町割の実態がわずかに姿をみせだしたのが平成9年の現錦町2丁目（戦国期の横小路町）の発掘調査である。そして、大友館の内部にはぼまちがいないであろうとされる庭園遺構や、館囲りの土塁遺構等の発見（平成10年～11年）をもって、大友館の存在位置をほぼ確定することができた。また、それらの発掘調査地点からの中国、東南アジア伝来の各種陶磁器類や大友氏の戦国大名としての地位を象徴するべく文化度の高い茶道具類などの数々の出土品をもって、少なくとも16世紀中葉以降の大友氏の権勢と南蛮の商都であったFUNA Iの実態の一端が再現されつつあるのである。

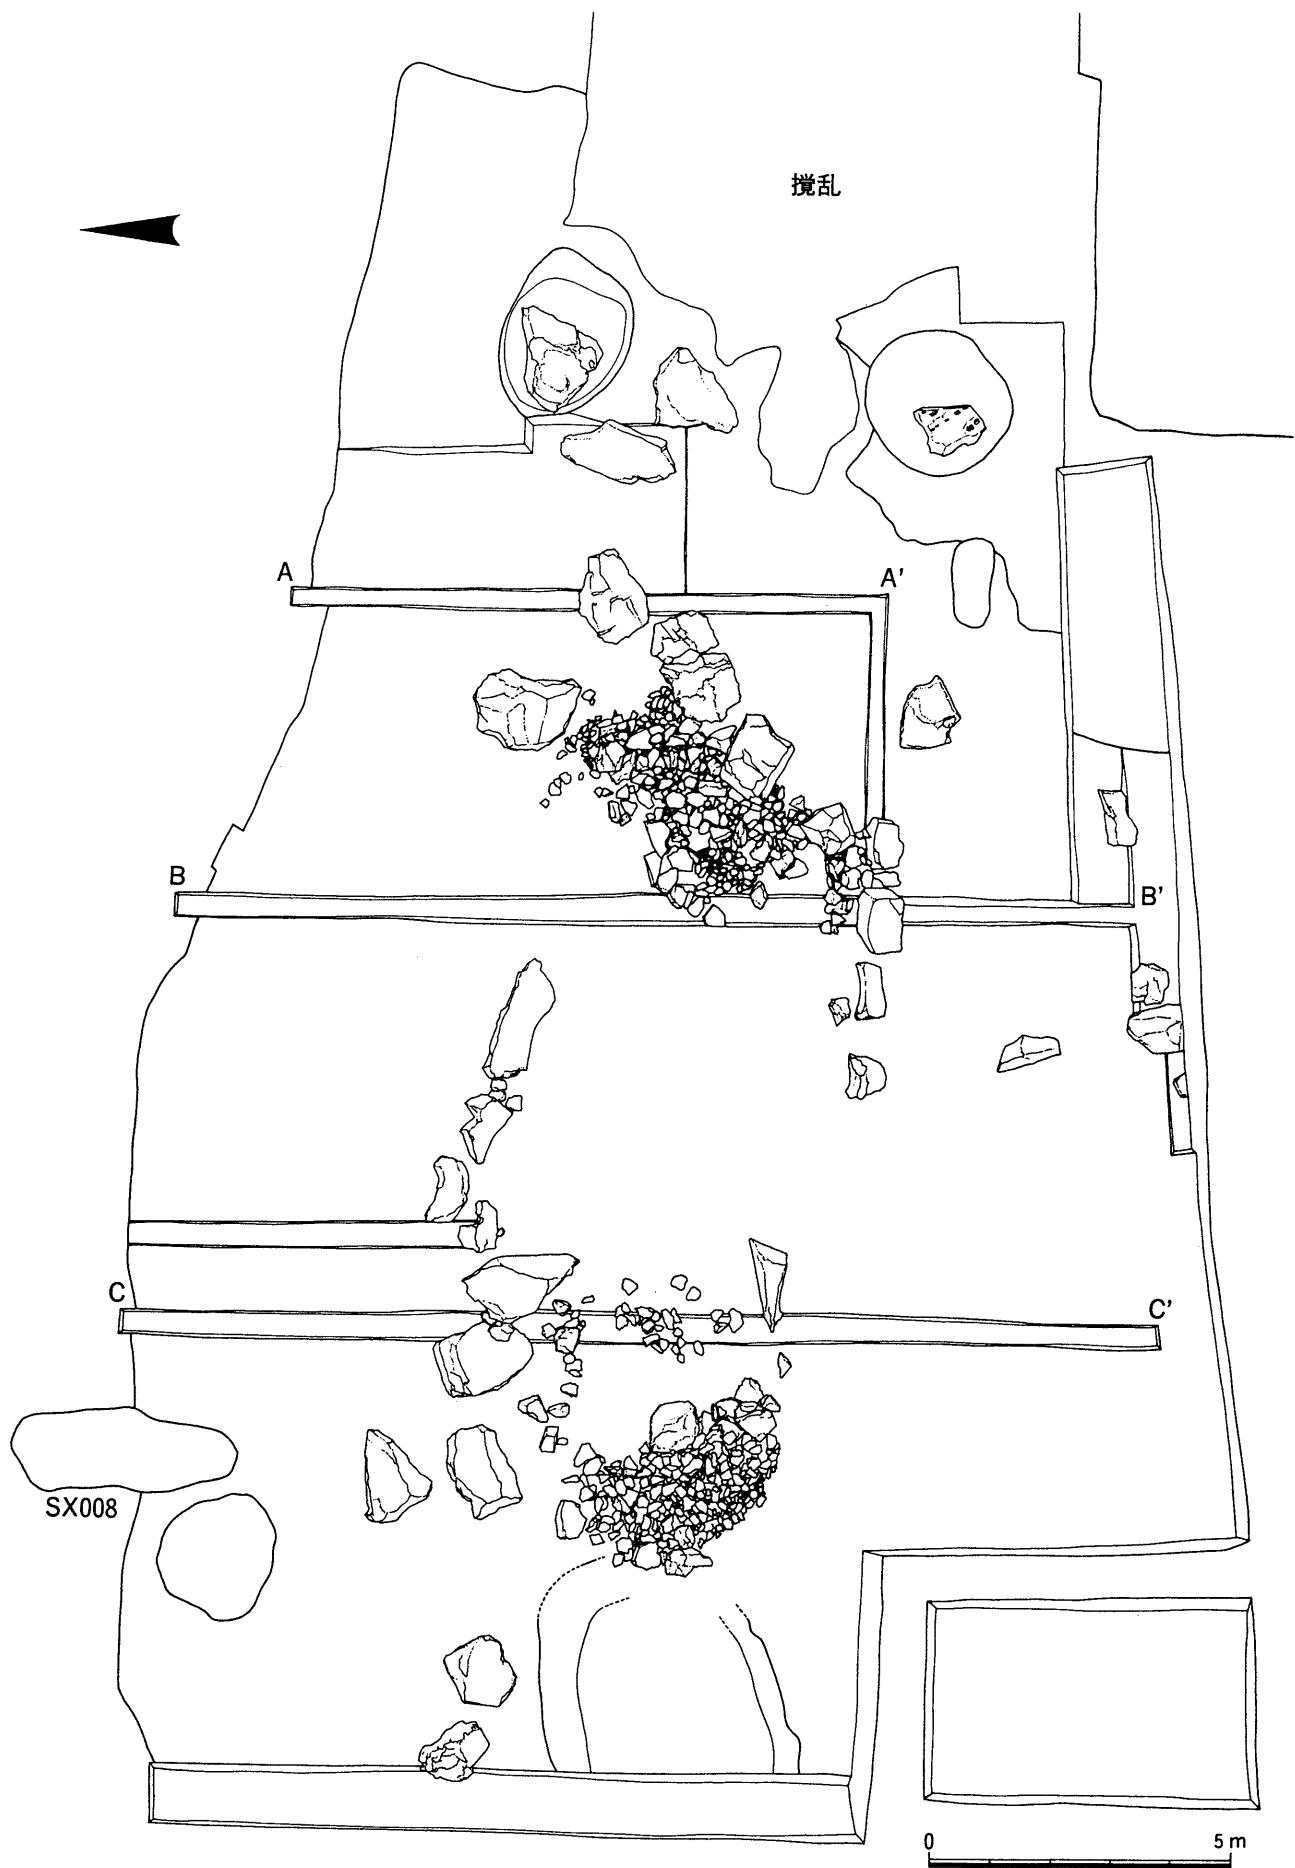
第4図 第1次調査区 出土庭園遺構平面図 ($S = 1/125$)

庭園遺構(SX001)は館南辺の推定外郭線に並行し、南北16m以上、東西約35m以上にわたって検出され、西側・南側にはさらに広がっているものと推定された。遺構は当時の地表面を約2m以上掘り込んで築造されており、最も深い部分を囲む形で巨石を使用した石組みが検出された。庭園遺構東端は最も良好に石組みが残っているが、

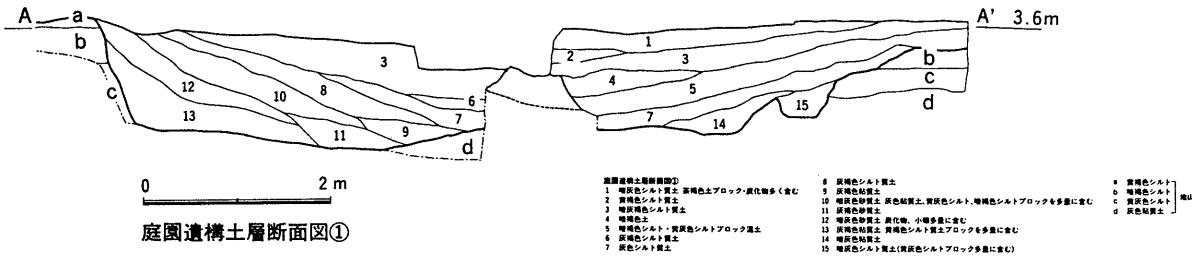
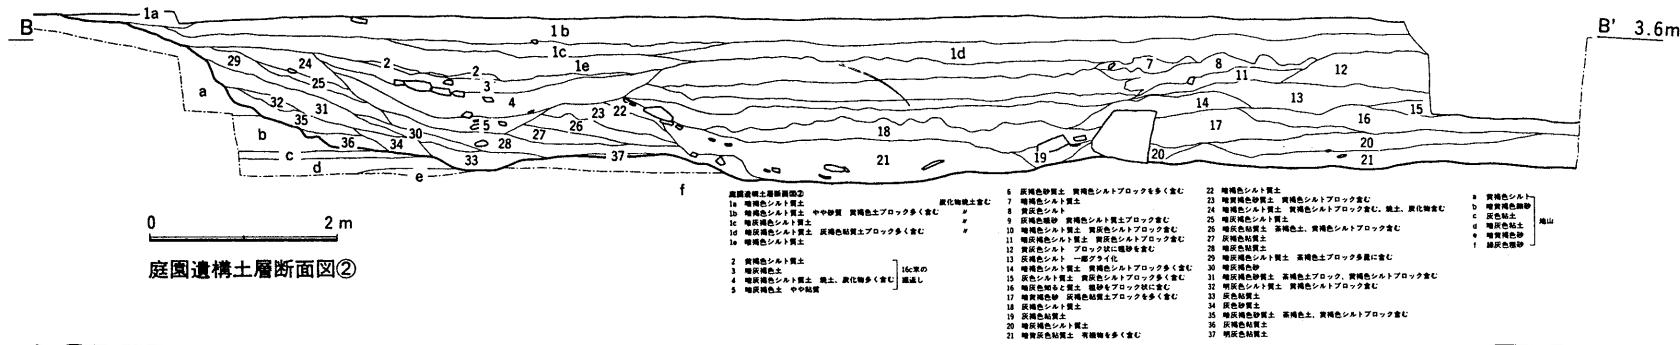
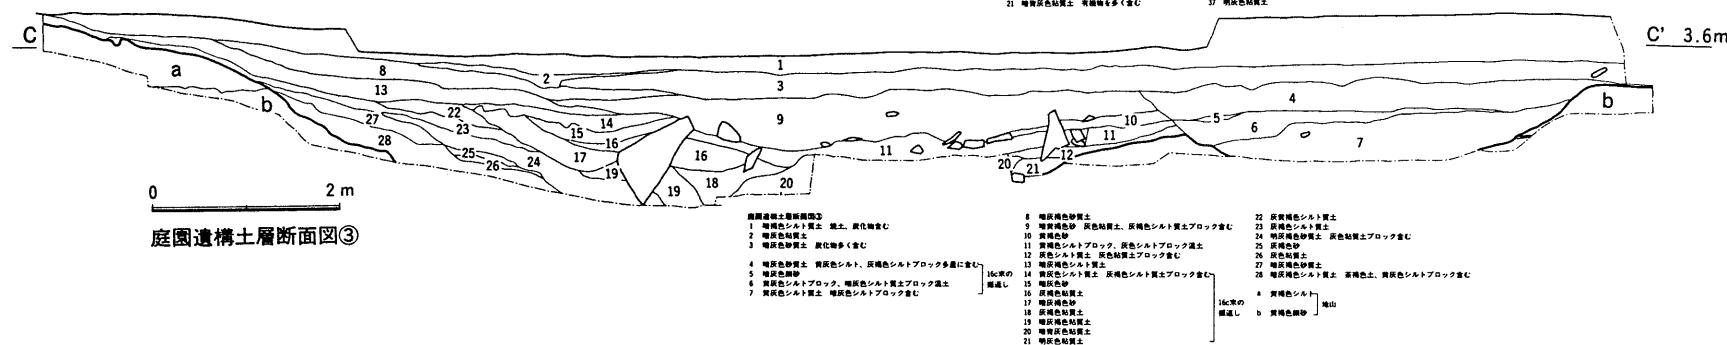
第5図 第1次調査区 庭園遺構土層図①～③ (S = 1/80)

東へ行くほど石組みが狭まって収束し、石の高さも次第に高くなるよう立体的に配置されていたことが窺われる。遺構の一部で断ち割り調査を行い土層の確認を行った結果、最深部を中心に植物遺体等の有機質を大量に含む青灰色土層が20cm以上堆積しており、一定期間湛水していたと判断できた。従って、最深部を池として用いていた可能性が考えられ、周辺の石組みは護岸としての機能も有しているものと考えられる。しかし、今回の調査では池底と考えられる部分に、人為的に粘土や石を敷いていた痕跡は確認できなかった。また、導・排水口は検出できておらず、調査区外にあることが考えられるが、池底のグライ層のレベルから判断される地下水位は池底のレベルよりも高いと推定できることから、自然湧水によって水を得ていた可能性も考えておきたい。護岸状の石組みと庭園遺構北辺の堀り方との間は最大幅約6m程度の緩やかなスロープとなっている。この部分の土層断面によれば、地表を斜めに掘り込んだ後、粘質土、砂質あるいはシルト質土など質の異なる土を斜めに積み上げて、スロープ状に整地していることが観察される。（第5図 断面図①：5～14層、断面図②：22～37層、断面図③：22～28層）

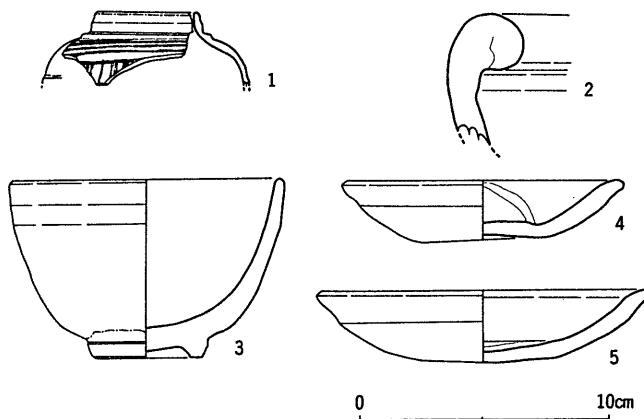
第6図 第1次調査区 庭園遺構出土遺物 (S=1/3)

庭園遺構は、15世紀後半代に比定される土坑SK008を切って築造されていることが確認されているため、これ以降に作られたことは確実であるが、スロープ部分の整地土下部より出土した京都系土師器（第6図4・5）の年代観により、16世紀後半に築造されたか、あるいは最終的な改修が施されたものと考えられる。検出された石組みの中には人為的に破碎されているものが見られ、池内の東西2カ所に集中して検出された割石は、破碎され投棄されたものであると考えられる。また、護岸状の石組みも東端部分以外は連続しておらず、かなりの部分が抜き取られていると考えられるほか、移動あるいは倒伏していると考えられる石や、矢穴があけられ、直方体状の石材を割取ろうとした痕跡のみられる石（写真7）も存在するなど、廃絶に先立って大規模な破壊を被っていることが認められた。こうした破壊の後、砂を主体とする土層によります最深部の池部分が埋積し、さらに残った凹地もシルト質土により人為的に埋め立てられている。最終的な埋立てに用いられたシルト質土層には、16世紀末の廃絶時の遺物のほか、15世紀後半から16世紀にかけての幅広い時期の遺物が含まれており、ブロック土も多数含まれていることから館内を削平した土を用いた可能性が考えられる。なお、完全に埋め立てられる前に先立って、一部で大規模な掘り返しが行われていることが土層断面で観察される。遺構を覆う砂質土層あるいはその上のシルト質土層から出土する遺物の中に胎土目段階と推定される唐津焼碗（第6図3）が存在する一方、砂目段階の唐津焼及び志野が存在せず、さらに出土した京都系土師器の中に17世紀初頭に比定できるものがないことから、廃絶年代は1580年代～90年代になる可能性が高い。

庭園遺構から出土した遺物の多くは最上層のシルト質土層からの出土であるが、タイ産の鉄絵小壺片（第6図1）や四耳壺片（第6図2）、華南三彩水注片（写真29）といった希少な貿易陶磁が認められた。一方、池底の青灰色土層中からは下駄や漆器椀・皿、扇の要部分等、有機質の遺物が良好な状態で包含されていることが確認できた。（写真6）また、マツカサも多数出土したことから写真庭園遺構内におけるマツの植栽が想定されるなど、植栽状況の復元も期待される。

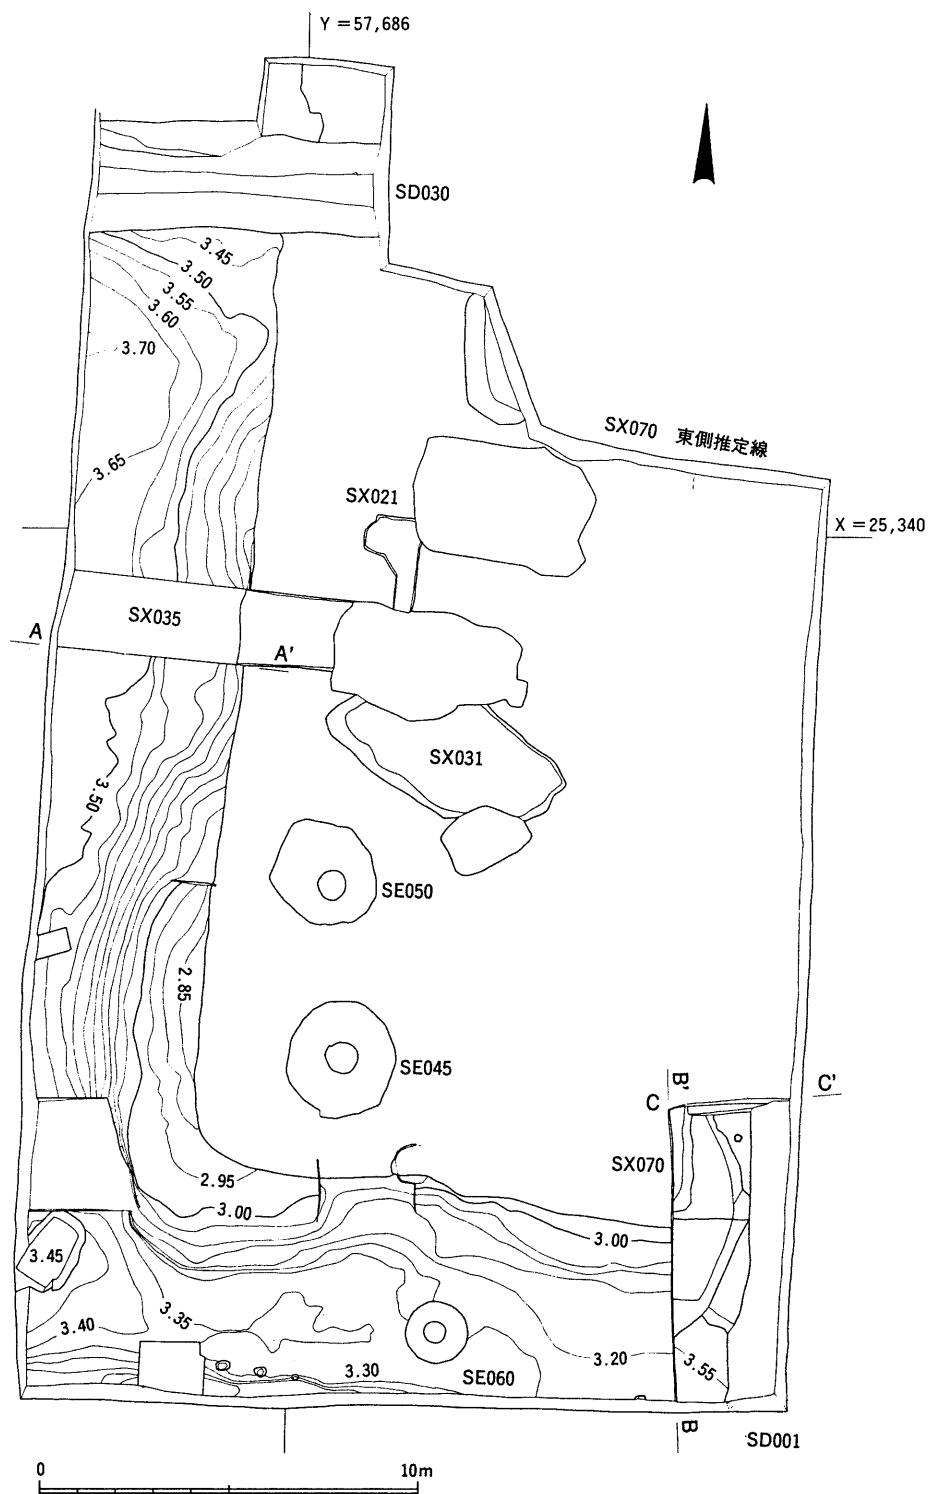
第8図 第2次調査区・第3面遺構平面図 ($S = 1/200$)

検出された遺構群はL字状に折れ曲がる土壘跡をはじめ、大規模な東西溝跡(SD030)ならびに井戸跡3基(SE045・050・060)と不定形土坑などである。(第8図)

また、この土壘跡に重複して東西溝跡 (SD030) と井戸跡 (SE060) が形成されている。(第8図)

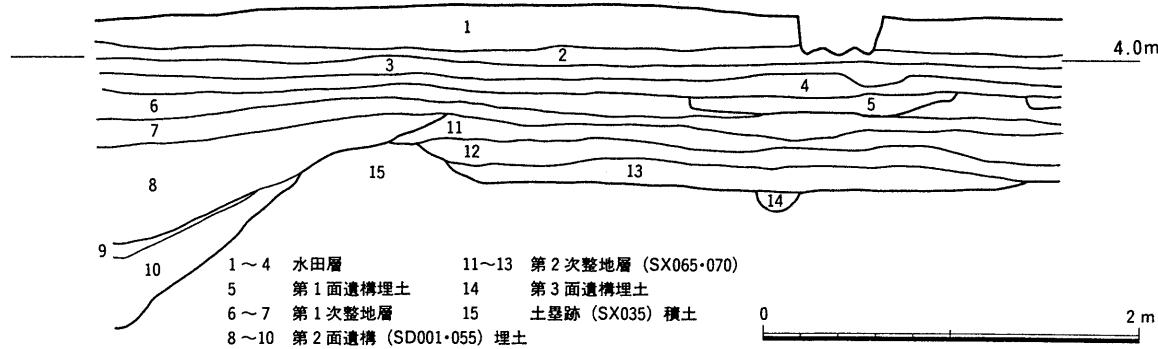
第9図 南側調査区壁土層図 ($S = 1/40$)

また、第2次整地に伴って行われた掘削地業については先述のSX031をはじめ、調査区壁の土層観察によって南北方向を主軸とした大きなプランが想定できる。(第9・13図)

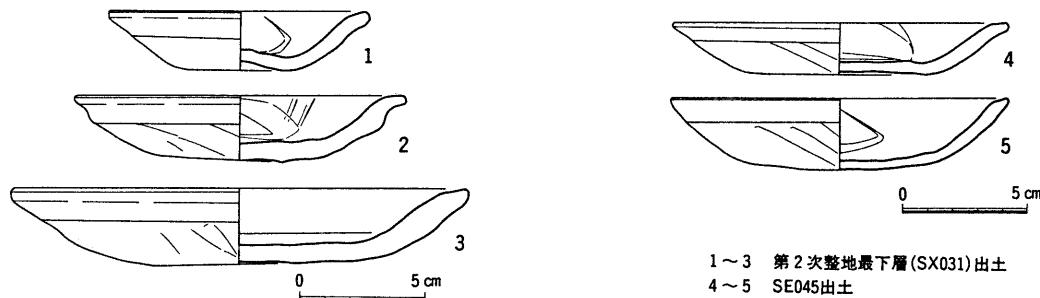
第10図 第2次調査区 出土遺物 ($S = 1/3$)

第10図の1～3は第2次整地最下層(SX031)から出土した京都系土師器皿であり、塩地(1999)の第2期・16世紀後半に相当するものである。

第10図の4・5に示した遺物はSE045から出土した京都系土師器皿であり、4は井戸の埋め戻しに伴って埋置されたものである。第1期・16世紀中頃に比定される。

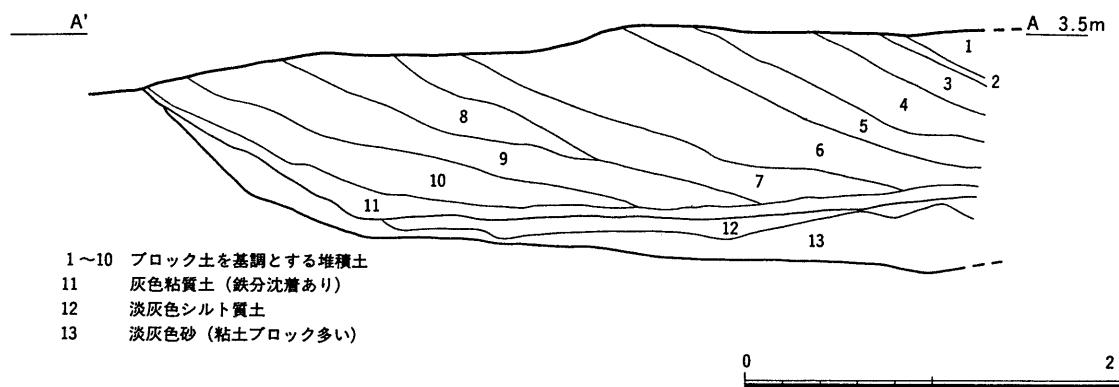
第11図 土壘跡 (SX035) 土層図 ($S = 1/40$)

その構造については、基盤層を掘り込み、そこに茶色ブロック土と灰色ブロック土を大きな単位として、中央部に向けて斜め方向に積み上げている状況が看取される。(第11図)

さらに、東西部分の傾斜は先述の第2次整地に伴って行われた掘削地業の方向性と直行して盛り上がっており、堀り方内の斜堆積は土壘の積み土である蓋然性が極めて高いと判断している。

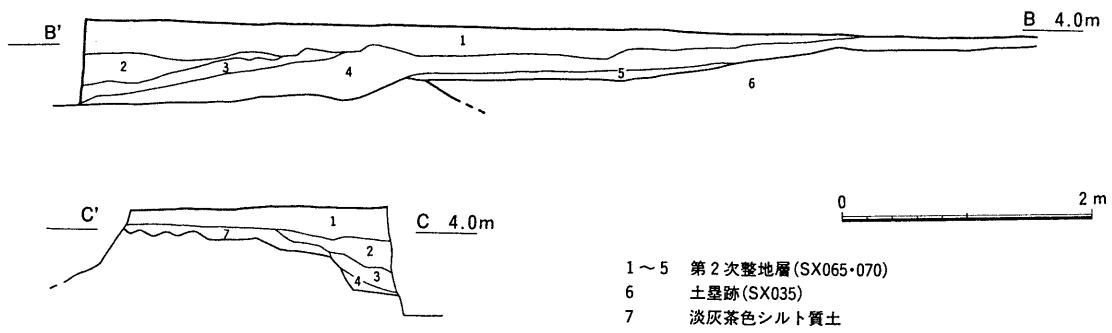
第12図 第2次整地層(SX065・070)土層図 (S = 1/60)

この第2次整地層(SX065)については最深部で約80cmを測り、調査区のほぼ全面において確認された大土木事業である。埋土は暗黄茶色ブロック土を基調とし、砂層やシルト質土層の堆積も見受けられるものの、不整合な堆積状況を呈しているため、一連の堆積土と判断できるものである。(第12図)

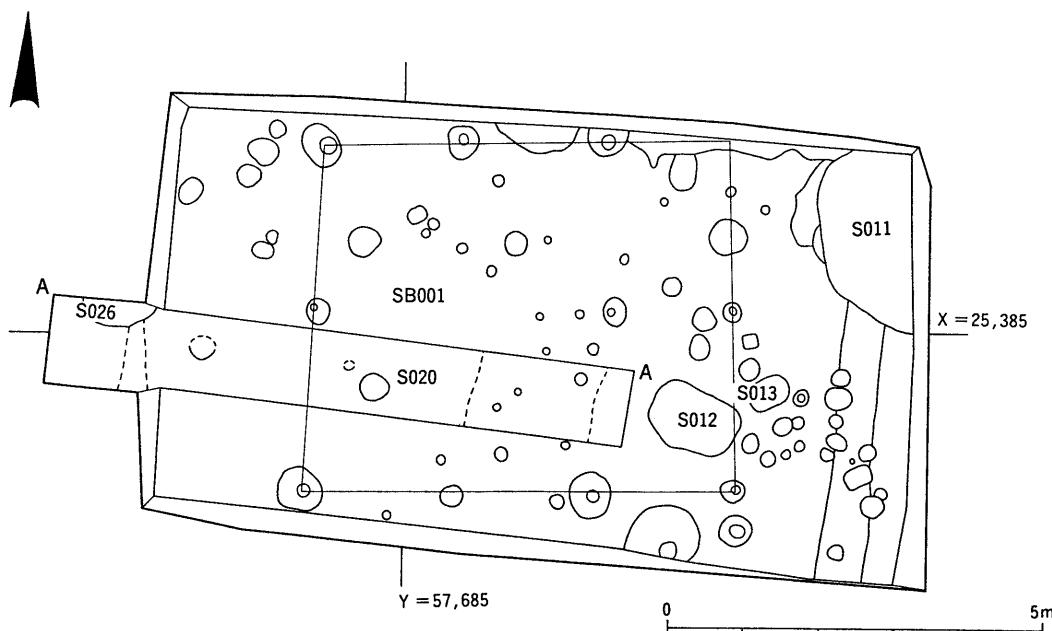
第14図 第5次調査区 遺構平面図 ($S = 1/100$)

この整地層を基盤面として形成された遺構には、大型の掘立柱建物跡1棟(SB001)、井戸跡1基(S011)、溝状遺構1条をはじめ不定形土坑やピットが見られた。

特に掘立柱建物跡(SB001)は、現状で 2×2 間の建物の東側に庇が付いており、建物配置はN-2~3°-Eである。なお、建物の桁行はさらに調査区外側に延びていることが予想される。規模は桁行間隔が $2.2 \sim 2.4\text{m}$ 、梁行間隔が 1.9m あり、直径約 $30 \sim 60\text{cm}$ の柱穴で構成されている。柱穴にはそれぞれ柱痕がはっきりと確認でき、それらには焼けた建物の壁材の一部や炭化木が大量に含まれている。のことから、建物は火災によって消失したことが窺える。時期的には、時期を比定できる遺物の出土が少ないものの、近世段階の遺物が含まれない事、整地層に含

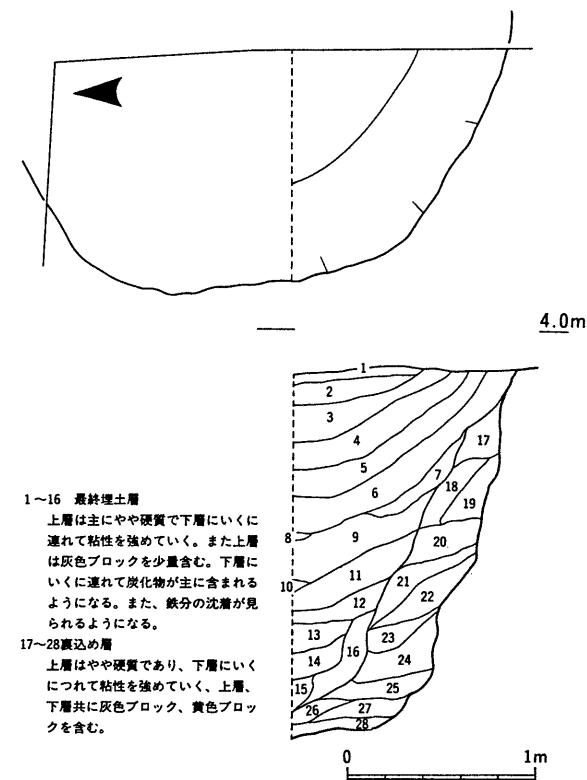
第15図 井戸跡(S011)平面・土層図 ($S = 1/40$)

また、井戸跡（S011）も同じく16世紀後半と考えられるが、建物と共存していたかは不明である。掘り方の直径は2.5m以上になり、深さは検出面より1.95mを有する。埋土状況は、2重に堆積した状況が確認できることから本来は井筒が存在していたものが、廃棄段階で抜かれたものと考えられる。

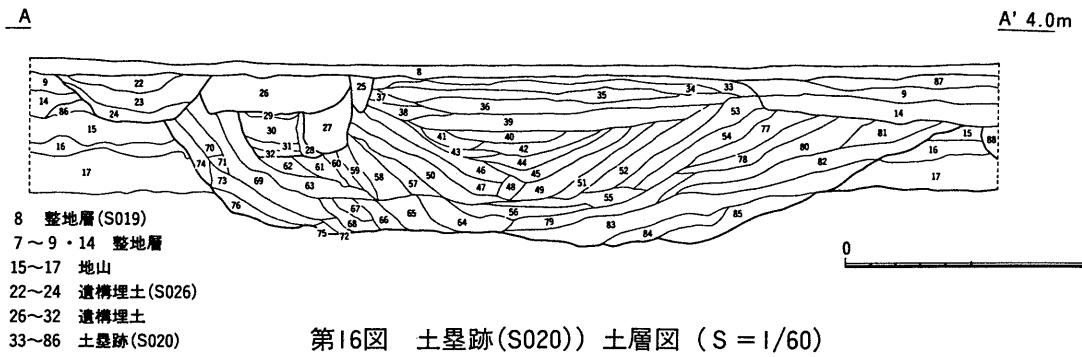
第16図 土壘跡(S020) 土層図 (S=1/60)

整地層（S019）の下位においては、南北方向に伸びる土壘跡（S020）が検出された。土壘跡は、逆台形状に掘り込まれた中に質感の異なる土を左右から内側に向かって斜めに堆積させ、その中心でやや締まった土を水平に堆積させた積み方をおこなっている。法面の高さは、上面が削平されており、現状で約30cmほどが残っているにすぎない。その規模は、現状で頂上部幅4m、裾部幅7.3m、底部幅3.3m、積土の高さは掘り込み面から1.3mを有する。

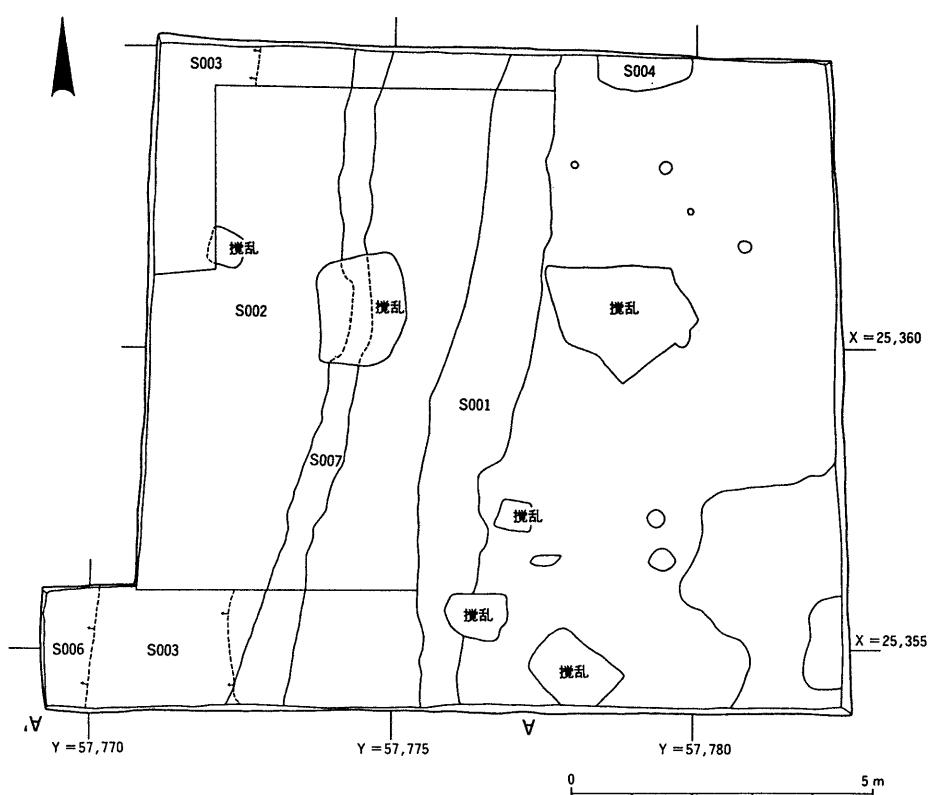
第20図 第4次調査区 遺構平面図 (S = 1/125)

調査の結果、16世紀中頃の大溝（S003）、16世紀中頃の区画溝（S006）、16世紀後半の整地事業跡、平行する2本の区画溝（S001・S007）、廃棄土坑（S004）がそれぞれ確認できた。その他は、ピット数基と攪乱である。このため、当初予想していた主殿関連の建物遺構は確認されなかった。廃棄土坑（S004）を除いた主要遺構はすべて調査区の西側に集中し、調査区東側では、地山の淡黄褐色の砂層がすでに露出していることから、東から西にかけて緩やかに傾斜していた立地が、近世以降の水田耕作によって削平され、浅い遺構はすべて消失したものと考えられる。

2本の溝状遺構（S001・S007）は整地層（S002）を基盤面として掘削されており、S001とS007は共に幅約1m、深さは検出面から約10～15cmを有する。この2本の溝は2m間隔で平行に南北（N-8°-E）に延びている。上面は削平を受けているため遺構の状況は良好ではないが、遺構の性格として館内を分けていた区画溝か道路側溝の可能性が高いと考えられる。

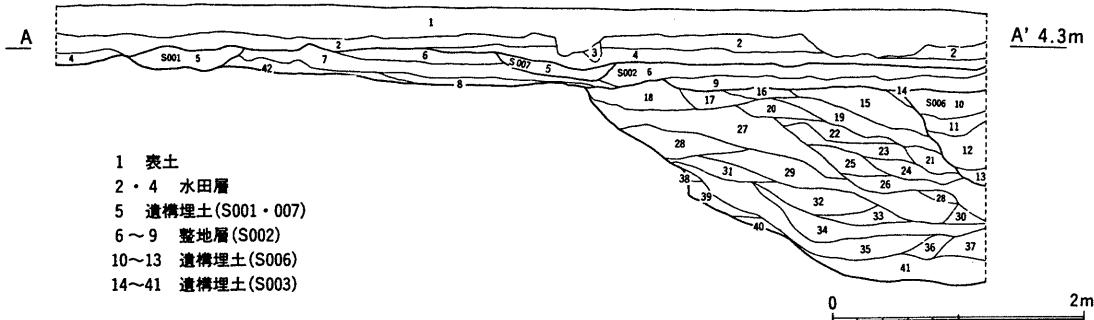
第22図 S001・S002・S003・S006・S007土層図 ($S = 1/60$)

の厚さで堆積が確認でき、その下部には溝状遺構 (S006) とこれより古い時期の大溝 (S003) が見られる。このことから、遺構の埋め戻し後の地盤改良による整地事業と考えられる。整地堆積土中には16世紀中頃に比定される多量の京都系土師器や庭園で見つかっている白い玉砂利（石英）が出土しており、周辺部に存在していた遺構を削って埋められたことが想像できる。また、多量の京都系土師器の存在から、当該地において館内における儀礼が頻繁に執り行われたことが窺える資料である。こうした整地事業は、この時期に第2次・3次・5次調査区においても確認されていることから広範囲で大規模な土木事業がおこなっていたことが窺える。

溝状遺構(S006)は、整地層(S002)の下部から検出され、大溝(S003)が埋め戻された段階に掘り込まれたことが確認できた。遺構は、調査区外側に延びているものの推定で幅1.5mを越え、深さは整地層下から0.75mを有し、N-6°-Eに振って南北方向にそれぞれ真っ直ぐに延びている。堆積状況は、砂質の4層に分けられ、最下層のみ自然堆積層である。遺構の堆積状況や形状からすれば、区画溝もしくは道路側溝の可能性が高いと考えられる。遺構の年代は、堆積層から出土した多量の非ロクロ成形の京都系土師器とロクロ成形の土師器により、16世紀中頃に比定される。

大溝 (S003) は、整地層 (S002) の下部から検出され、調査区で最も古い遺構である。遺構は西側の調査区外に延びているが、推定で幅5mを越え、深さ1.6mの規模を有し、N-2°-Eに振って南北方向に延びている。土層の堆積状況は、底の部分に東側斜面よりずれ落ちた地山の砂層が帯状に堆積した自然堆積層があり、大半は砂利混じりの砂と黄茶色の砂を交互に堆積させた人為的な堆積土層が確認できた。出土する遺物から16世紀中頃に比定される。

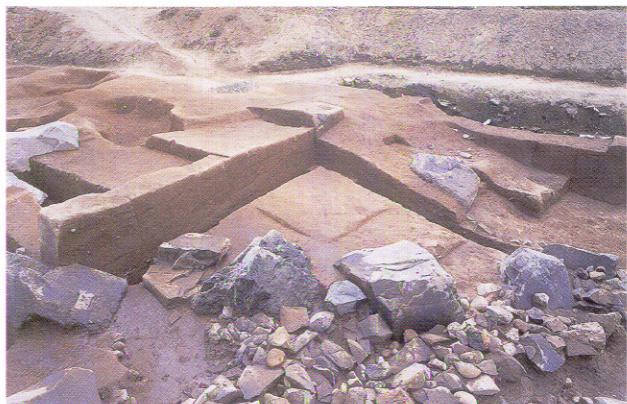
写真4 第1次調査区 庭園遺構東端の石組み

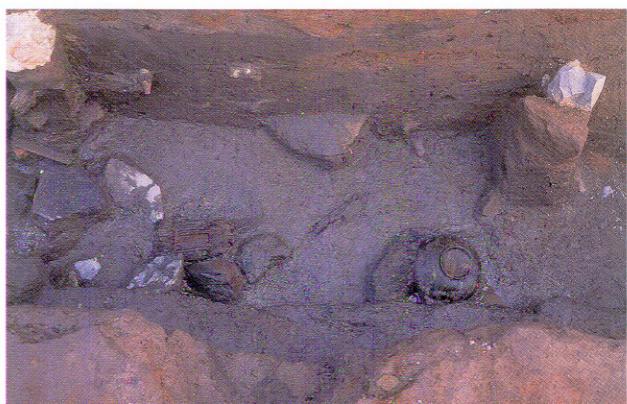
写真6 第1次調査区 庭園遺構最下層遺物出土状況

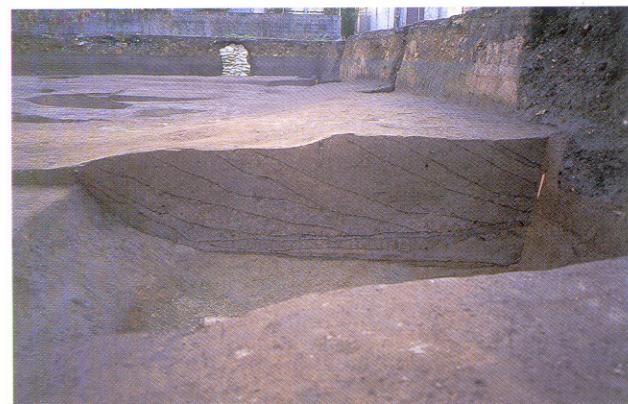
写真18 第2次調査区 土壙跡(SX035)断面(北より)

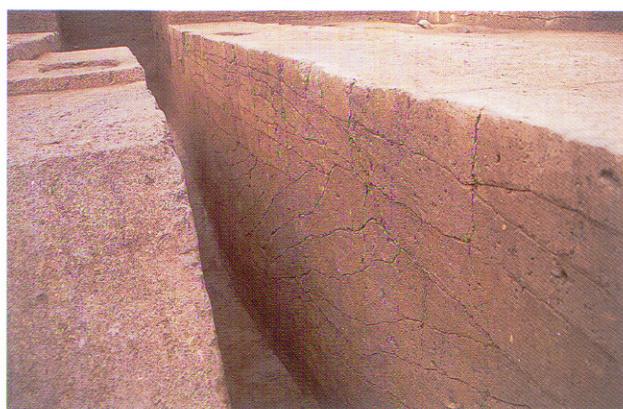
写真20 第5次調査区 土壙跡(S020)断面

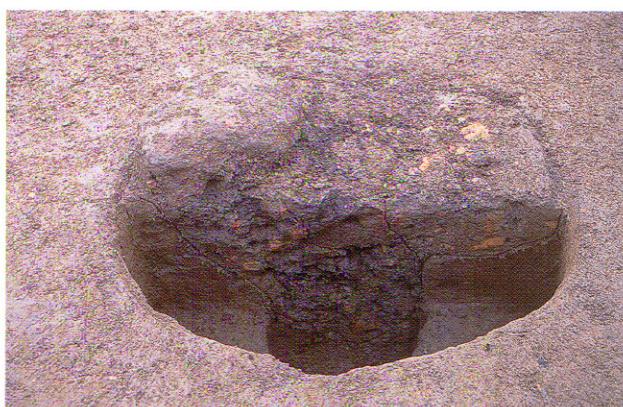
写真22 第5次調査区 掘立柱建物跡(SB001)柱穴断面

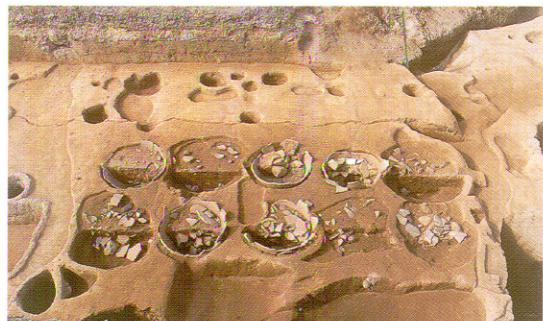
写真37 大甕埋設遺構(SX210)

とくに注目すべき遺構としては3次調査において道路遺構の北側で検出された、大甕埋設遺構(SX210)がある。これは本来、備前焼大甕を2列10基並べて埋設していたと推定されるもので、このうち5基のみに甕が残存していた。これら10基の甕及びその抜き取り穴と考えられる土坑には大量の陶磁器が焼土や炭化物とともに一括廃棄されており、出土状況と陶磁器の年代観から、天正14～15年(1586～1587年)の島津軍の府内侵攻後に行われた火災処理遺構と推定された。出土した陶磁器類には9個体を数えるタイ産陶器四耳壺をはじめ、ミャンマー、ベトナム等の東南アジア産陶器類、及び朝鮮王朝産陶磁器をも豊富に組成しており、希少な華南三彩壺も複数含まれていた。また、複数の中国南部産の陶器貯蔵具や焼締擂り鉢も出土するなど、貿易による直接的な持ち込みを想定できる組成を示している。この資料は、年代の一定点を知ることのできる資料であるのみでなく、大友氏が行ったとされる南蛮貿易・対朝鮮王朝貿易の一端を示し、また府内がその一拠点とされていたことを示す重要資料として注目される。
