府内城・城下町跡 5

第 16 次調査報告書

大分市保健所建設に伴う埋蔵文化財発掘調査

大分市教育委員会

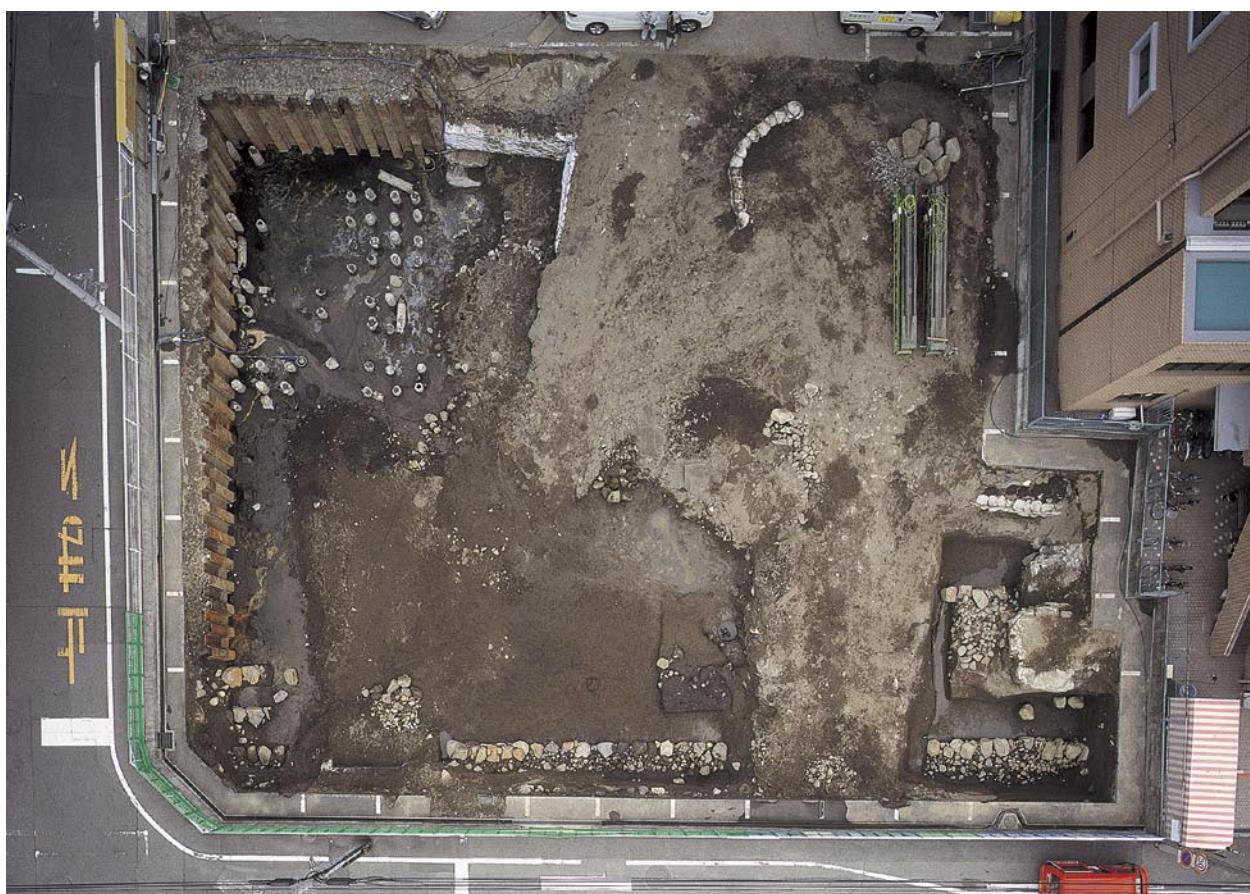
府内城・城下町跡第16次調査区全景空中写真(撮影:2006年3月8日)

発掘調査がほぼ完了した時点。近世絵図に描かれたものよりも古い段階の石垣群が検出されている。

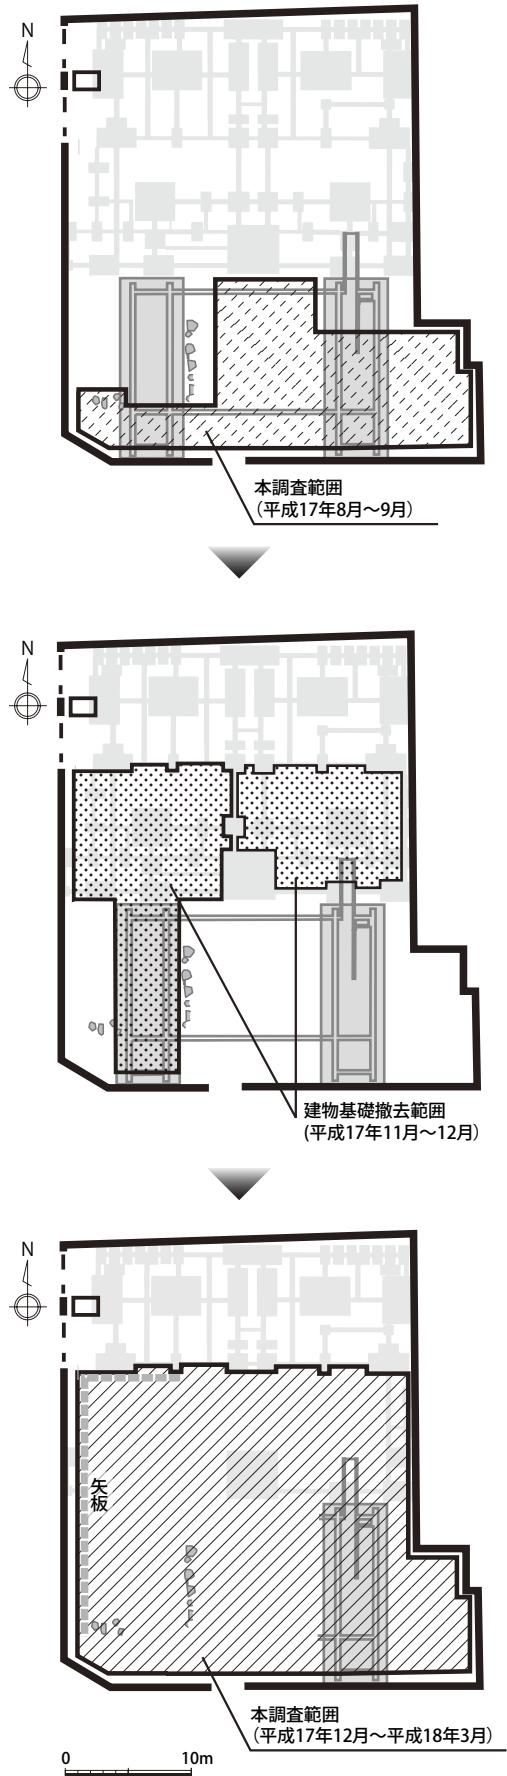
第14図 本調査進捗状況図 (1/600)

第1次本調査は平成17年8月1日から表土剥ぎを実施し、9月末までの日程で行った。当初は著しい搅乱や近代以降の整地層に妨げられ、近世の遺構が十分認識できなかつたが、9月4日に残存していた近代の整地層を重機で除去する事も実施し、著しく切り合つた18世紀代の廃棄土坑群を中心として一部は17世紀代に遡る土坑群等が検出された。これらの遺構を完掘した後、一見自然堆積層とみられた遺構床面などの砂層中に円礫群が存在することが一部で認められ、下層に何らかの遺構がある可能性も考えられたため、確認が必要と考えられたが、当初の予定通り9月30日に一旦終了した。下層遺構の調査については基礎撤去工事後の第2次本調査で実施することにした。第1次本調査の調査面積は約160m²である。

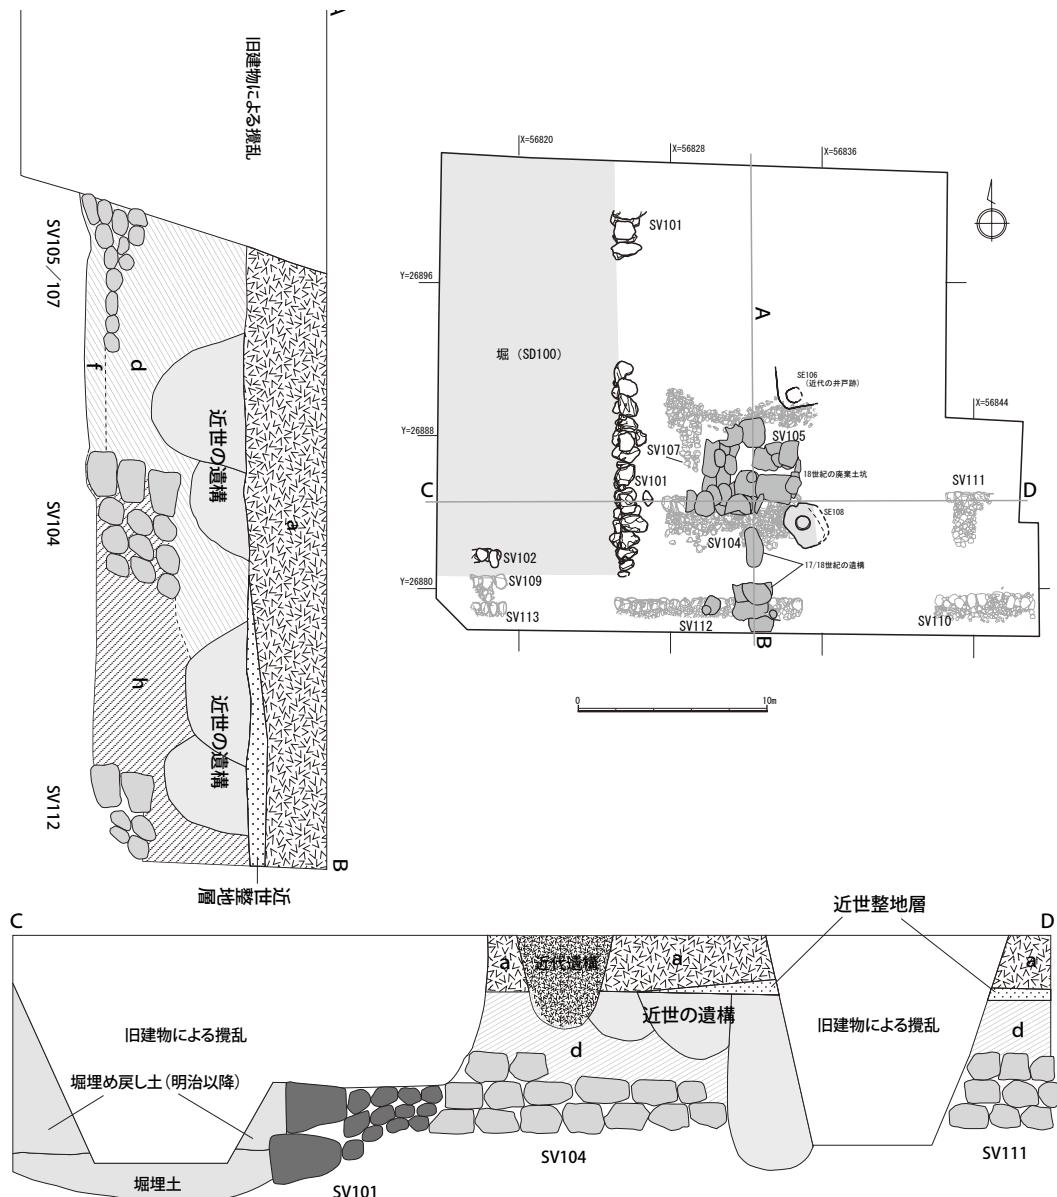
第19図 調査区内土層模式図

c:北丸西辺の石垣（SV101）およびその裏込め

- d : SV104・SV111北面および上面を埋めている砂を主体とする整地層。
- e : SV105・107 d層の下部に築かれている。d、f層と一体で施工されたと考えられる。
- f : SV104北面を埋めている砂を主体とする整地層下部。
- g : SV104・SV111
- h : SV110・SV112を埋めている整地層およびSV104・SV111の裏込め
- i : SV110・SV112

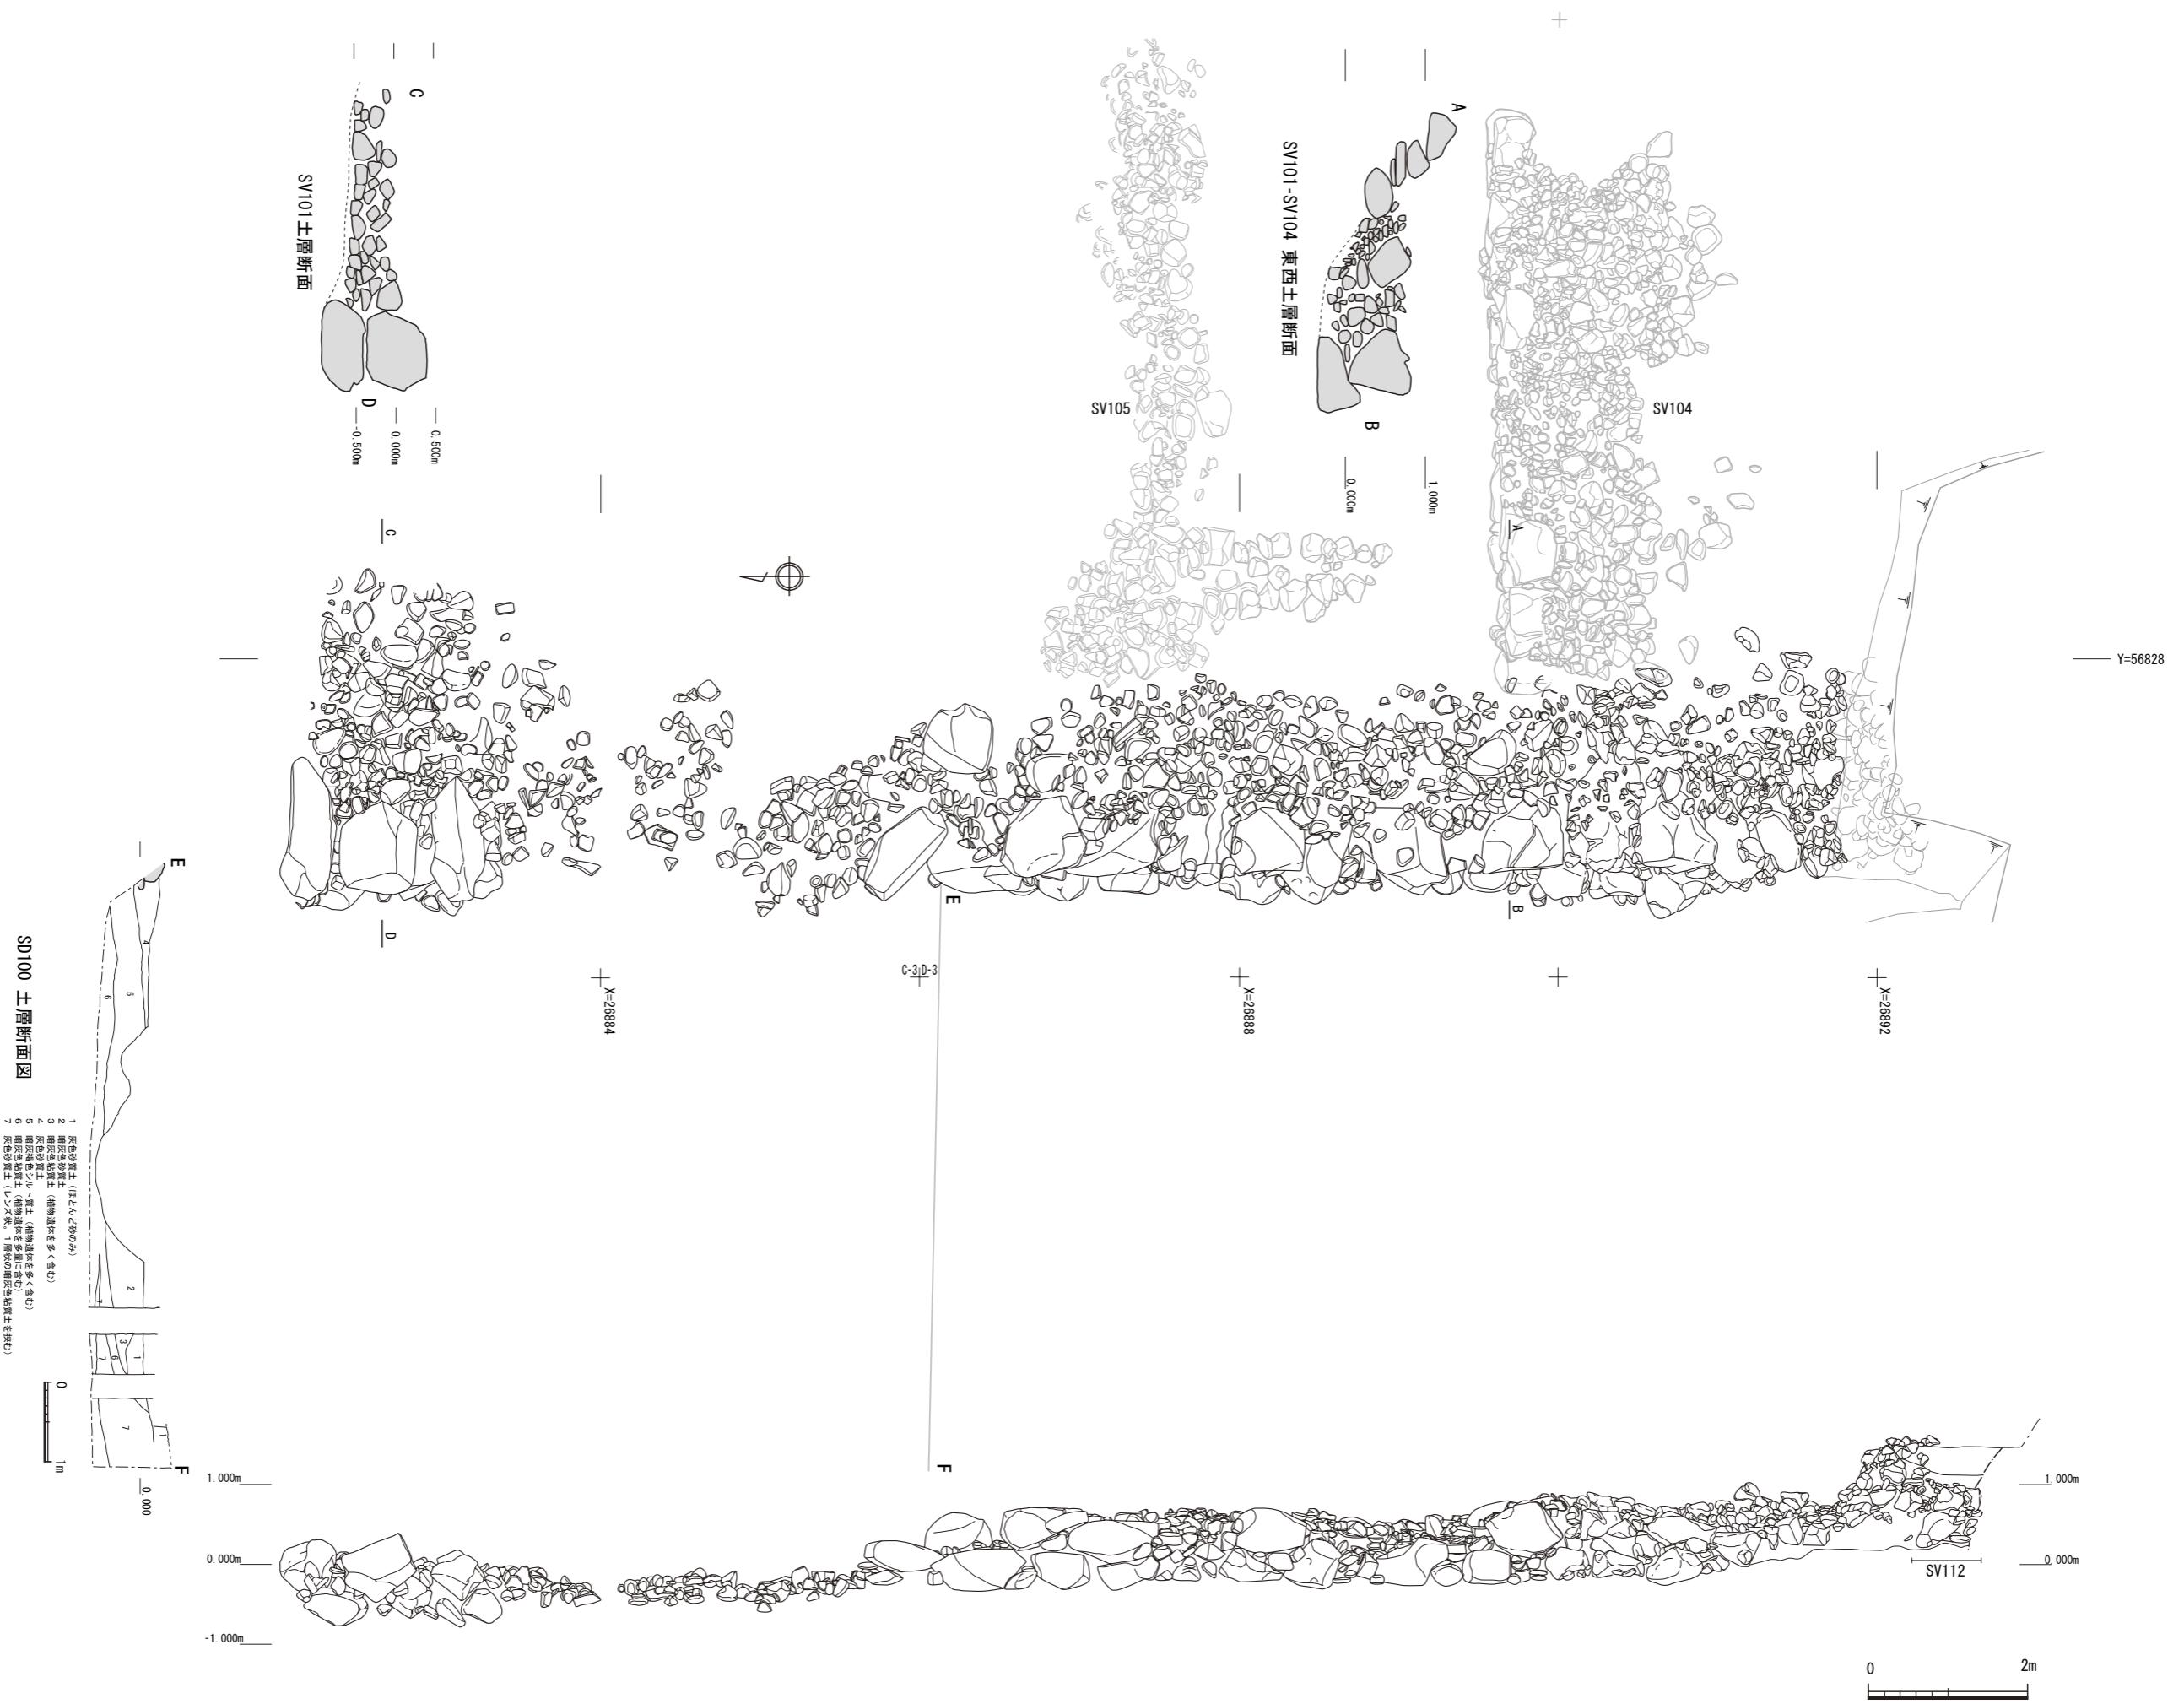
第21図 SD100・SV101平面・立面・土層断面図(1/80)

SD100 (第21図)

府内城中堀から北丸西側に短冊形に入り込んだ堀の一部に比定できるもので（第6図、第8図）、東西幅約7.5m、南北の長さ約18mにわたって検出された。この南北の長さは東西方向の石垣SV102までの長さであるが、後述

するように、より古い石垣であるSV109までと見なした場合には約19.5mとなる。

SV104の遺存高は最大で1.45m(築石3段)で最高点は標高1.6mである。E-7グリッド東端部以東は医師会館西側基礎の築造によって破壊されており、これよりも東側で検出された石垣SV111はSV104と連続していた一体のものと考えられる(第101図)。西側については、SV101からSV104にかけての断面観察(第21図断面A-B)によりSV104西端を直接SV101裏込めが覆っていることが確認でき、SV101築造時に崩されたものと考えられる。また、裏込めの一部についてはSE108により切られている。

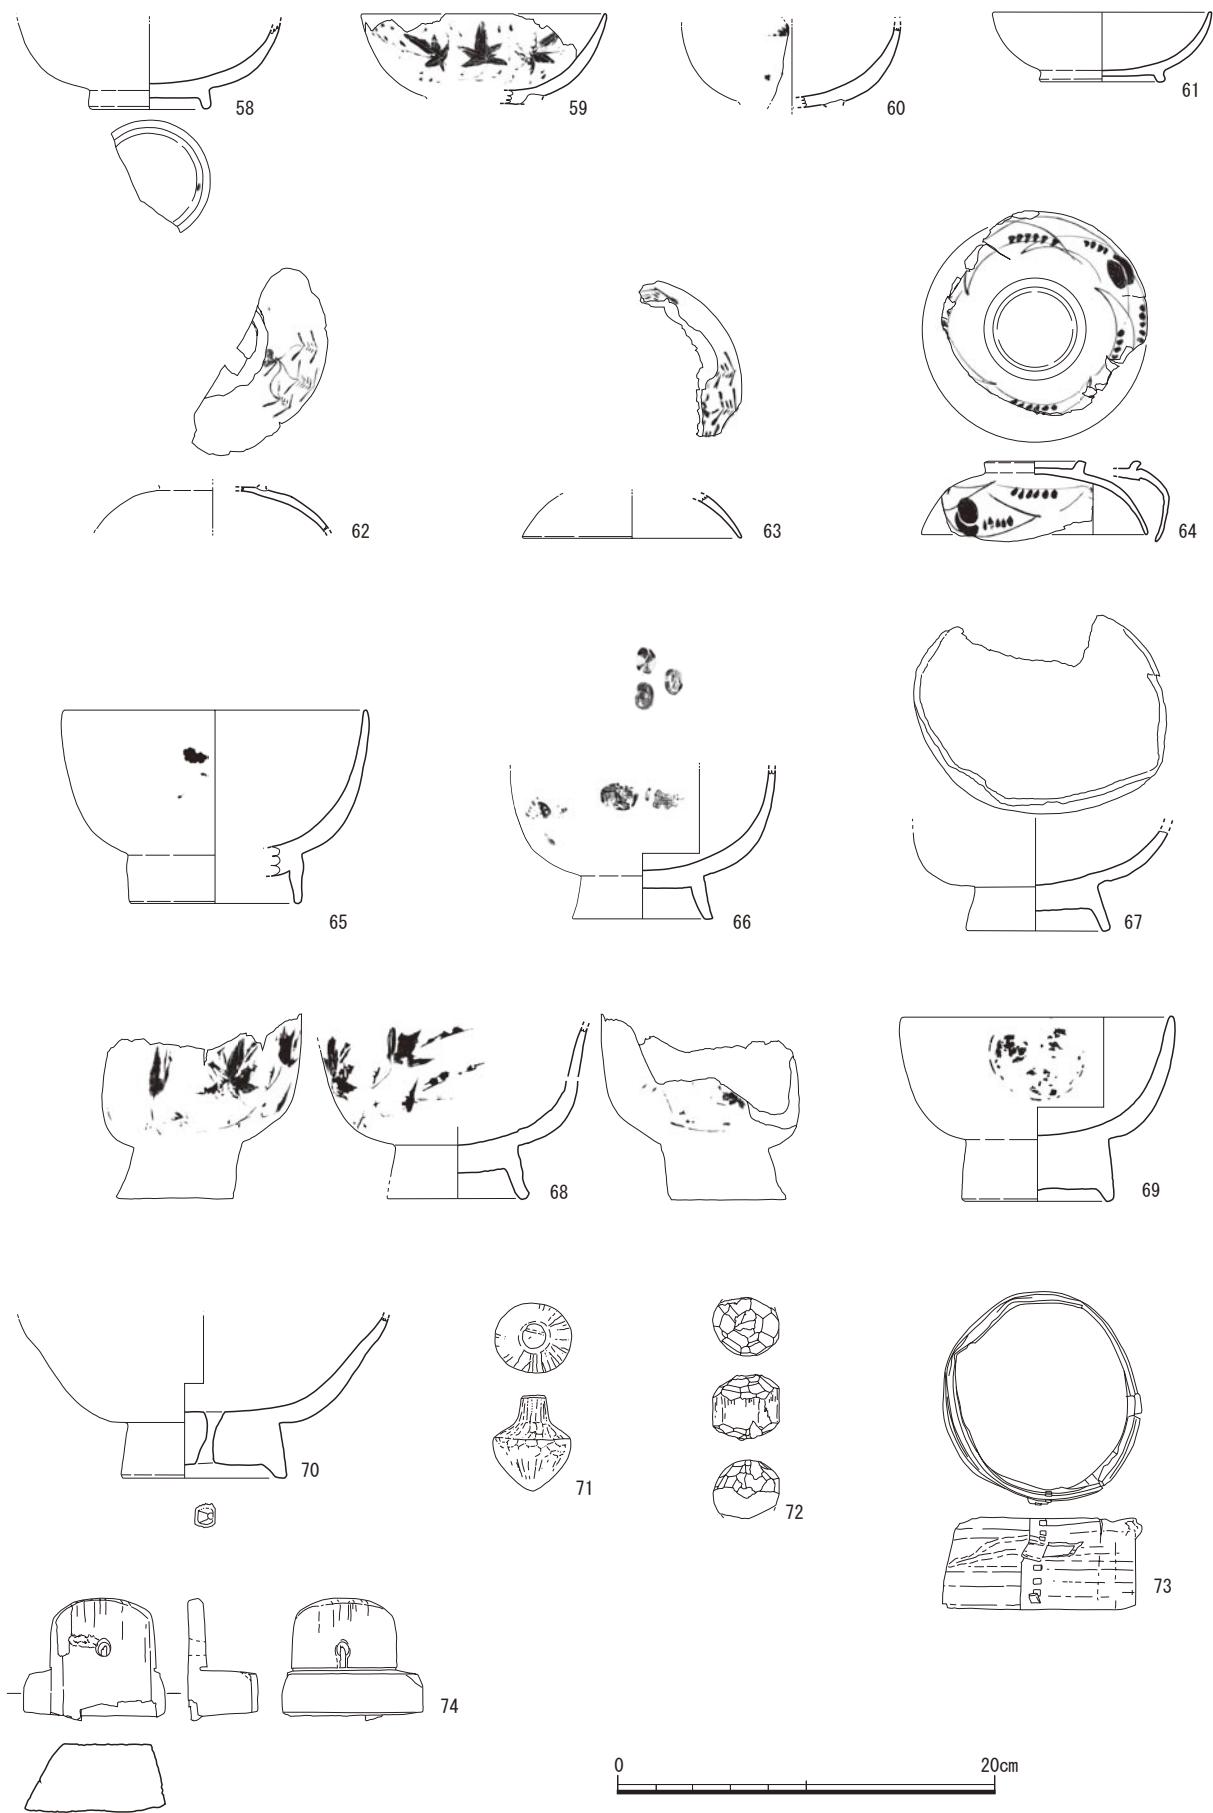
第25図 SD100出土木製品 (1/4)

堀埋土からは多数の木製品が出土しているが、その一部のみを図化できた、他に箸や札状の木製品、建築部材の一部等が出土している。

58～61は漆器皿である。いずれも黒漆が塗られているもので59・60は朱漆による文様が描かれている。58は高台内に朱漆が点状に付着しているが、文様を意図したものかどうか不明である。62～64は漆器蓋で、椀の蓋と思われる。いずれも外面は黒漆、内面は朱漆が塗られており、外面には朱漆により文様が描かれている。65～69は漆器椀である。67・68は土圧によるゆがみが著しい。69は他に比べて高台の削りが浅く、底部が著しく厚くなっている。いずれも内外面に黒漆が塗られており、67のみ確認できないが他は外面に朱漆により文様が描かれている。70は漆器椀で、底部に穿孔されており、何かに転用されたものと思われる。高台の削り

は浅く底部は厚い。土圧によるゆがみが著しい。71は木製の独楽である。72は木を削りだして球状に加工したものである。73は曲物で、直径約11cmの小型の製品である。74は木製の下駄である。

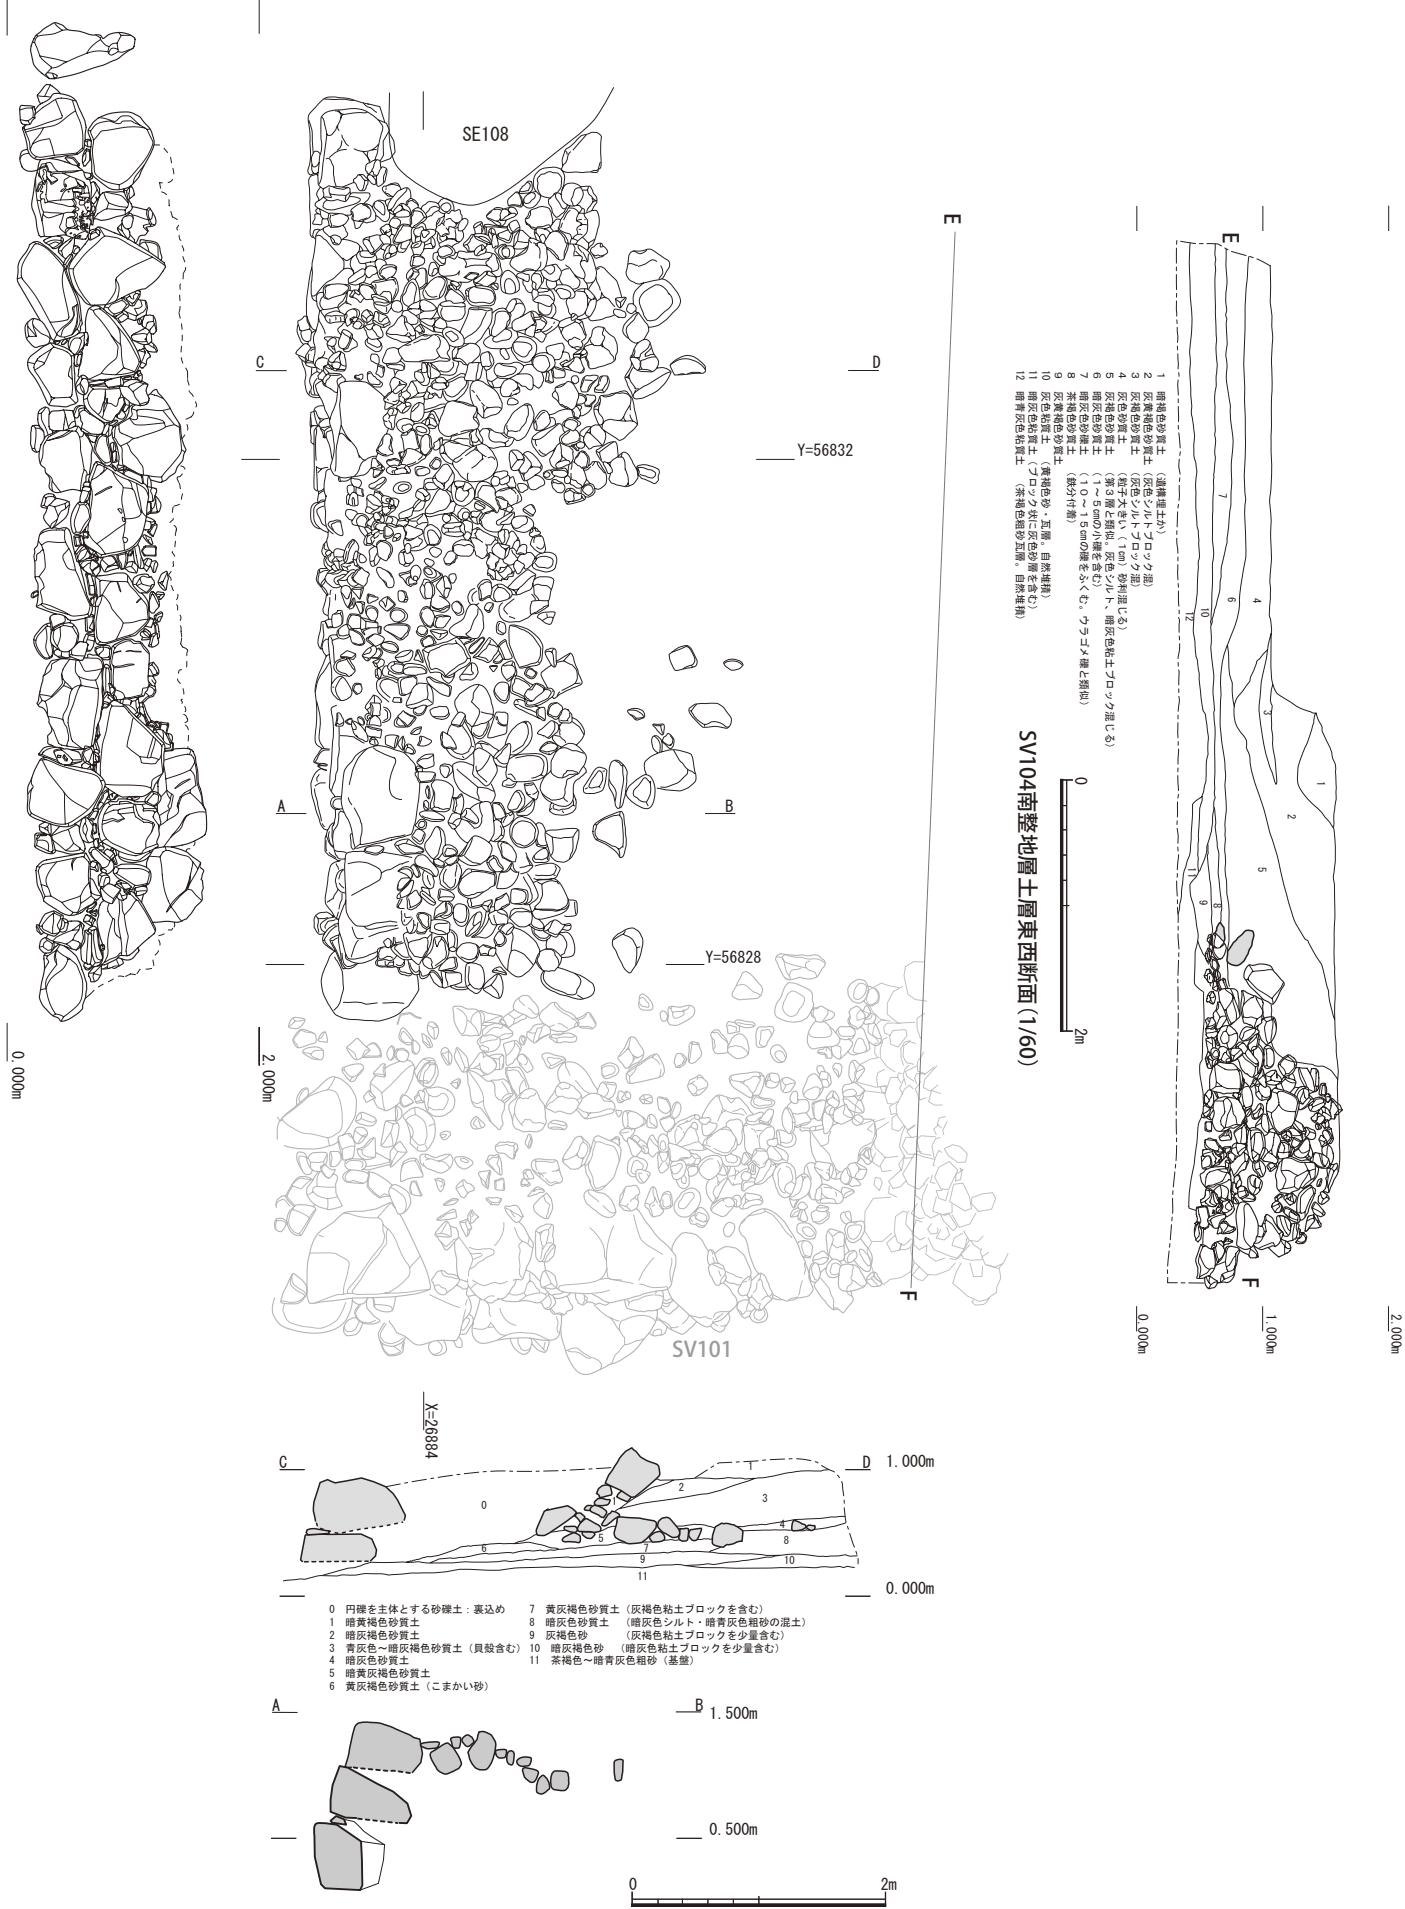
第78図 SV104平面・立面・土層断面図および南側整地層土層断面図 (1/60)

調査区西部 E-5 グリッドから E-7 グリッドにかけて検出された北側に面を向けた石垣遺構で、東西方向に長さ 7.3m にわたって検出された。

この石垣については、第 1 次本調査終了時の段階に、北丸内部の遺構床面や深い攢乱の底面において円礫（後

裏込め及びSV104南の整地層中からは16世紀末までに比定される遺物は存在するが、胎土目段階の肥前陶器(1590年～1610年)は全く出土しておらず、SV104の築造時期が17世紀初頭に遡る可能性を示している。SV104出土遺物(第84図～第86図)

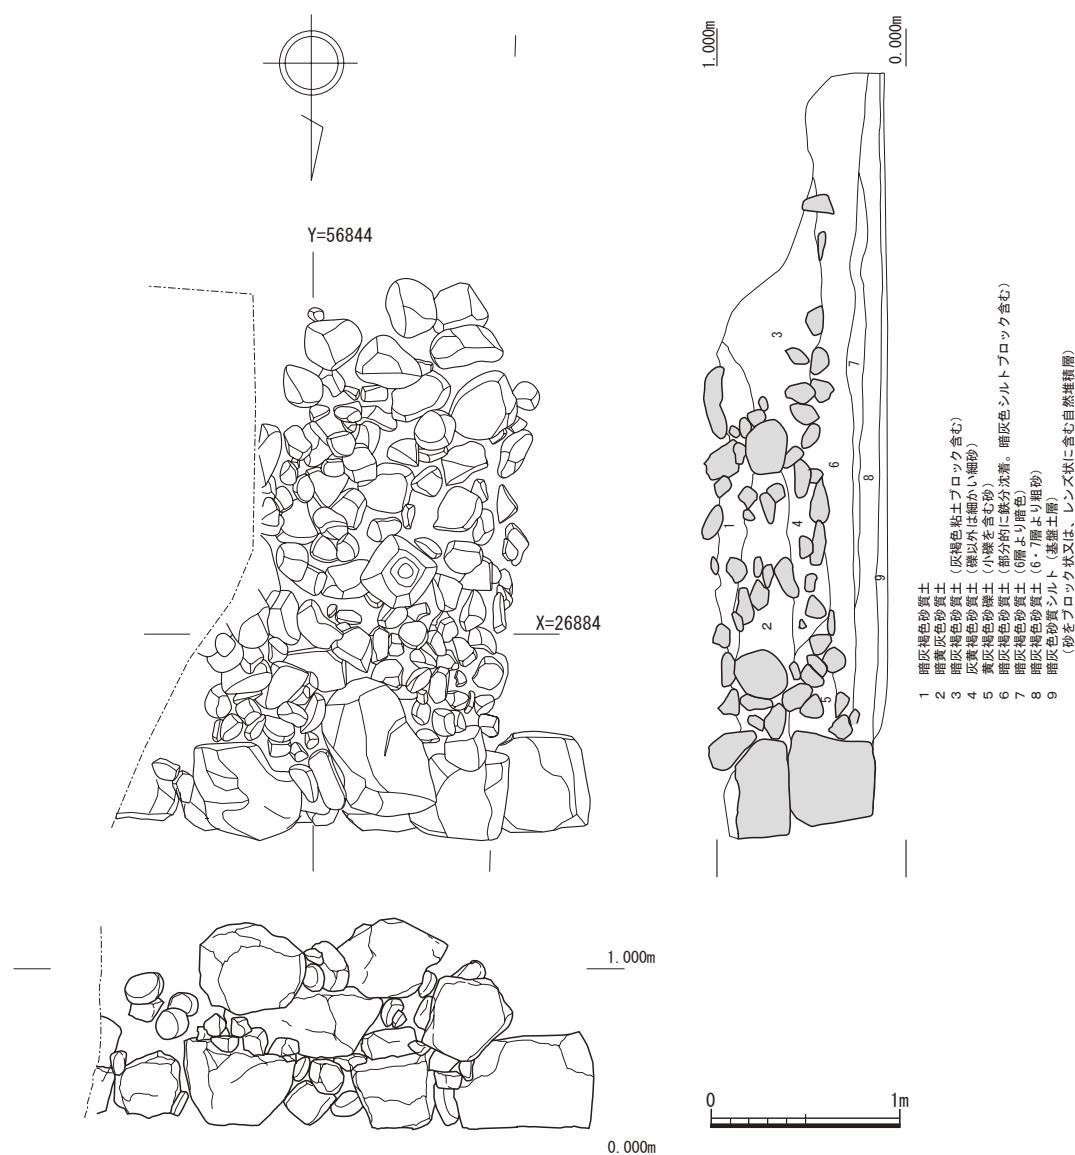
第88図 SV111 平面・立面・土層断面図 (1/40)

SV111（第88図）

SV104の東側に位置する東西方向の北面して築かれた石垣遺構である。SV111の検出位置では、第1次本調査の際に遺構が検出されず、自然堆積とみられる砂層が現れた時点でそれ以上の調査を行っていなかった。しか

し、SV104 が検出されたことから、その延長上であるため、石垣の存在が予想されることになり、砂層の掘り下げを行って検出されたものである。

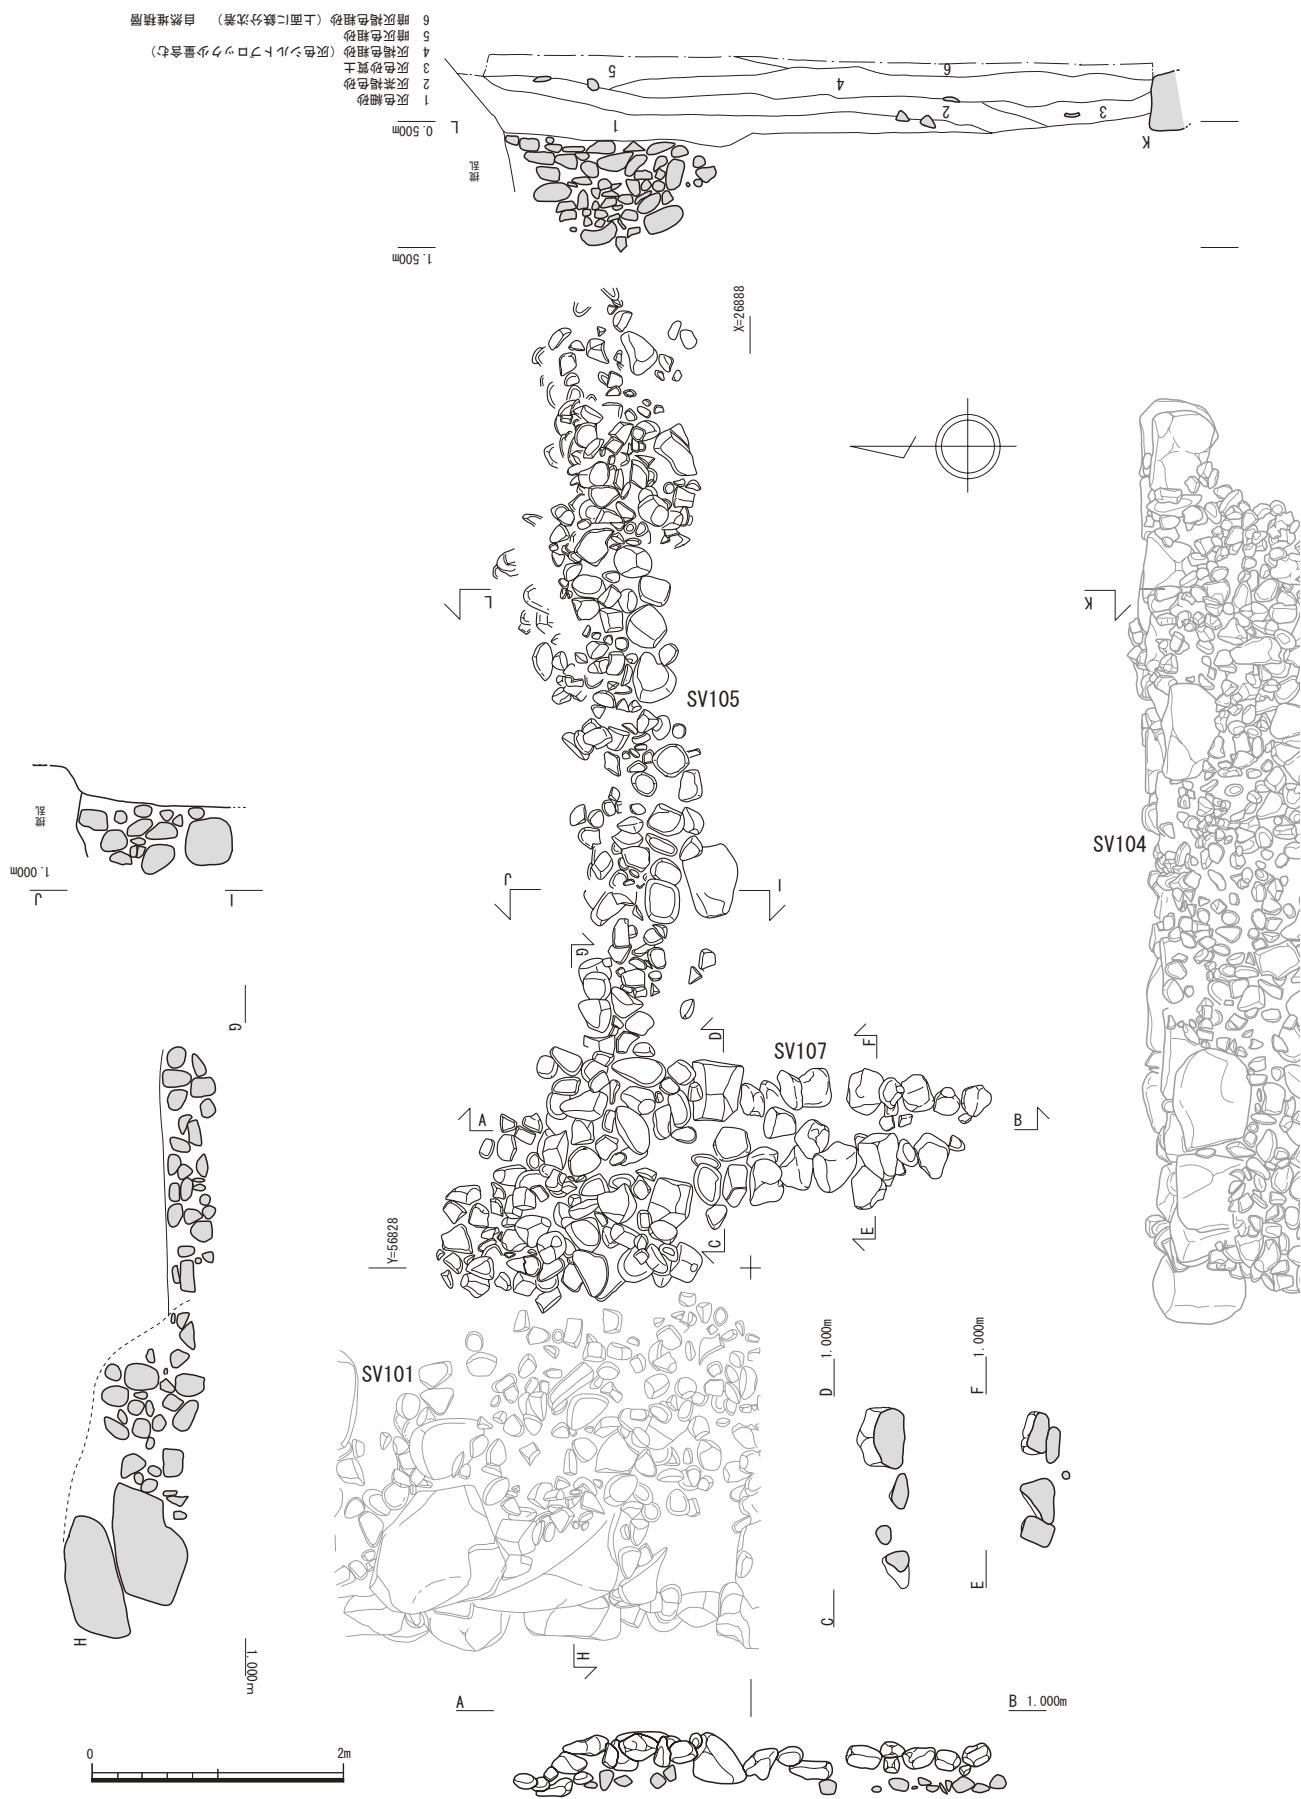
第103図 SV105・107平面・断面図 (1/60)

SV105は調査区中央部D-3グリッド東端からD-5グリッドにかけて検出された遺構で、石垣の裏込めと考えられる遺構である。SV104が検出された後、周辺の砂層を掘り下げた際、東西方向に長さ8.1mにわたって検出された。最高点は標高約1.5mである。北側と東側は旧医師会館基礎の築造によって破壊されて残存していない。東端部は近代以降の井戸S106によって切られている。西端部はSV101の裏込めによって切られていることが東西方向の断面から認められる。

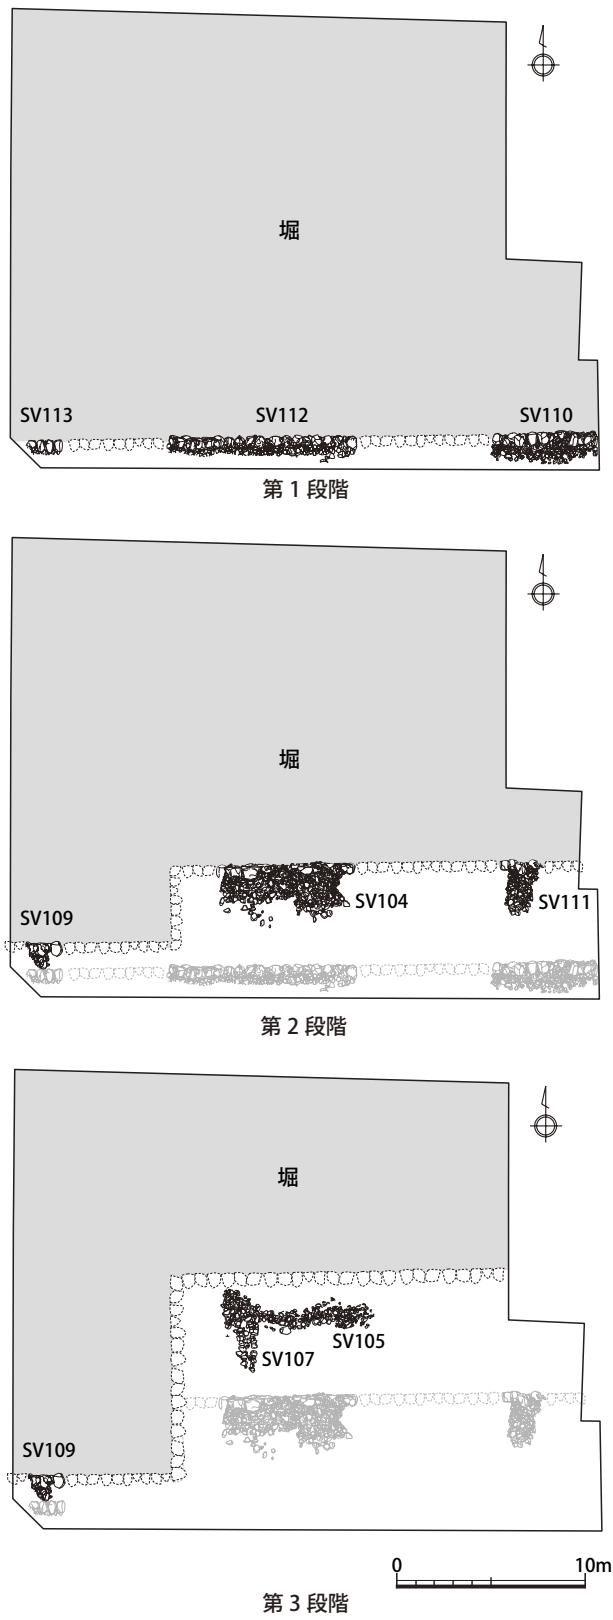
第107図 遺構変遷図1 (1/400)

第2段階

SV104・SV111が築かれる段階である。SV104・SV111築造にあたっては、SV110・SV112・SV113が、基底部1～2段のみを残して解体され、その北面の堀を埋め立てられる。築石の大きさはSV110・SV112・SV113よりもやや大きい程度であるが、裏込めの幅は

明らかに規模が大きくなつており、より高い石垣が築かれていたものと考えられる。SV104 の西辺には南北方向の石垣 SV101 が後に築かれたため失われているが、SV101 とほぼ同じ場所に SV104 から続く南北方向の石垣が築かれていたものと考えられる。

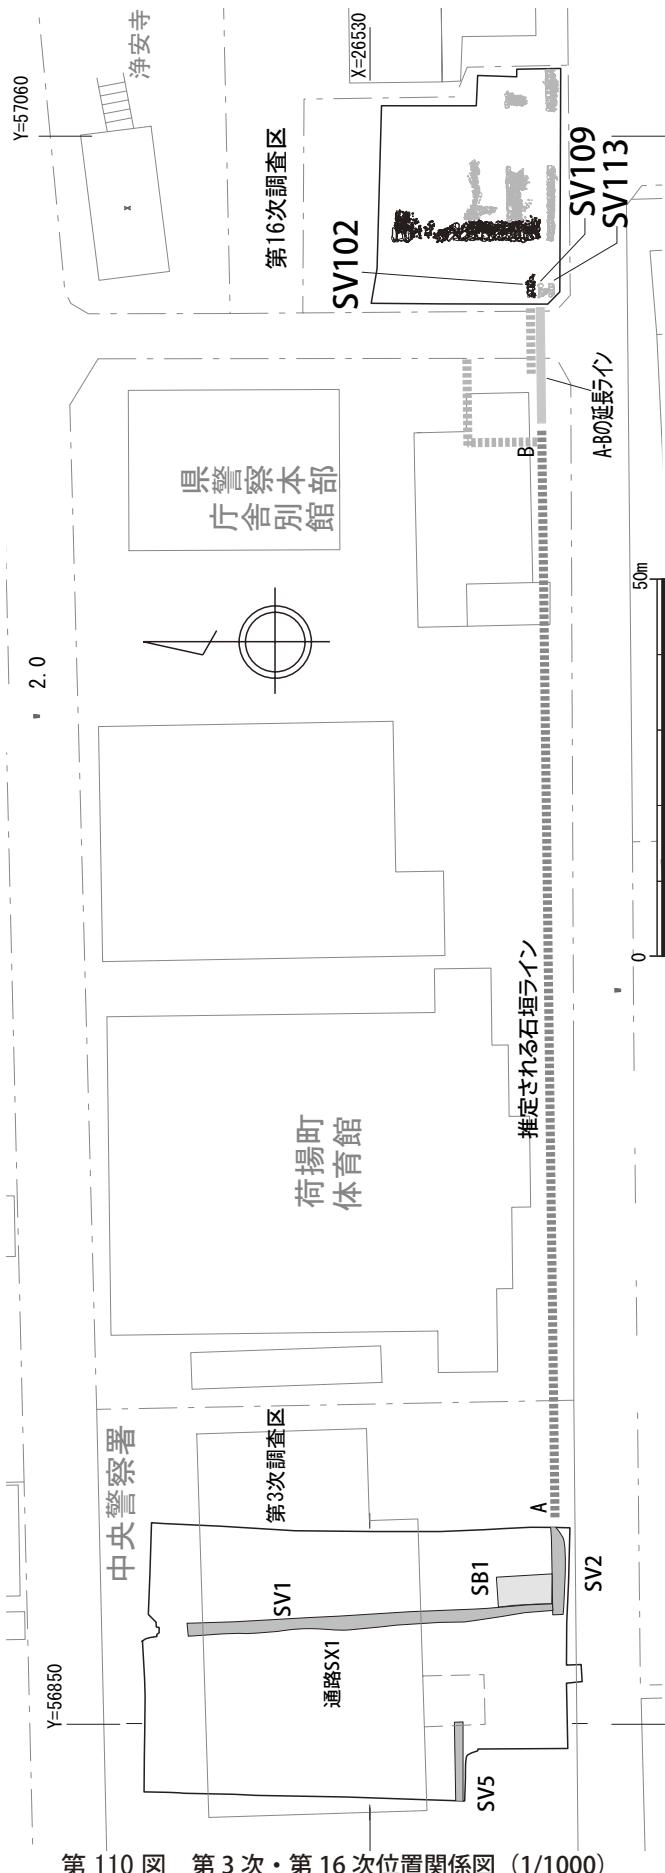
第 110 図 第 3 次・第 16 次位置関係図 (1/1000)

そこで、ここでは正確を期すために補正した上でベクトル化 (.DWG ファイル) した地図データを使用し、CAD ソフト上で正確な座標位置に調査図面を位置づける方法を使用した。これは梅田昭宏が「豊後府内における全体遺構配置図の検討⁽³⁾」で試みた方法とほぼ同じものである。なお、第 16 次調査の図面データは大分市遺跡測量システム及び、写真測量データであるため、あらかじめ DWG ファイルが得られていたが、基準座標が世界測地系の座標であったため、変換ソフトで旧日本測地系の座標値に変換した上で使用した。これは地図 DWG ファイルが旧日本測地系の座標を使用しているためである。第 3 次調査図面については報告書第 6 図をトレースしてベクトル変換した。

このようにして作成したものが、第 110 図である。これをみると、SV2 の延長線上に第 16 次調査区南端で検出された SV110-112-113 が一致するよう一見思われる。しかし、これらの石垣群は真北を基準として築造されており、座標北に対し約 0.7° 西偏した方向に対し、直角となっていることが実測値から判明している。従って、SV2 と第 16 次調査区石垣群との位置関係を知るためにはこの角度を念頭に置く必要があり、座標上の東西方向を左回り 0.7° 振ったラインが線分 A-B で、SV2 の延長線上になるように配置したものである。その結果、線分 A-B をそのまま延長したライン上には SV113 では無く、SV109 が位置することが判明した。「伝慶長絵図」やこれに基づく「府内城下の復元図」によれば、北丸西側の外升形（中嶋口）を構成する東西方向の石垣は、A-B 間に比定される三の丸北辺よりも若干北側に出ていることが表現されている。このため、線分 A-B の延長線上が SV109 であるとすれば、これに伴う中嶋口の東西方向石垣は、SV102 の位置に相当することになる。報告書によれば、第 3 次調査 SV2 は 3 段目以上は積み直されている可能性があると報告されている⁽⁴⁾。従って、18 世紀末以降に積み直された SV102 に対応するものとして理解できる可能性がある。あるいは

は、SV102 は最終的に当該期に積み直されているもののそれ以前にも同位置で築造されていたことも考えられようか。SV2 については盛土保存を行っているため石垣の解体調査は実施されていない。従って、正確な時期が不明なばかりではなく、16 次調査結果にみられるように、SV2 の背後（南側）にこれより遡る石垣が埋蔵されている可能性さえ考えられよう。
