松江市文化財調査報告書 第221集

**国宝松江城天守防災施設等整備工事に伴う
史跡松江城発掘調査報告書**

令和7（2025）年3月

島根県松江市

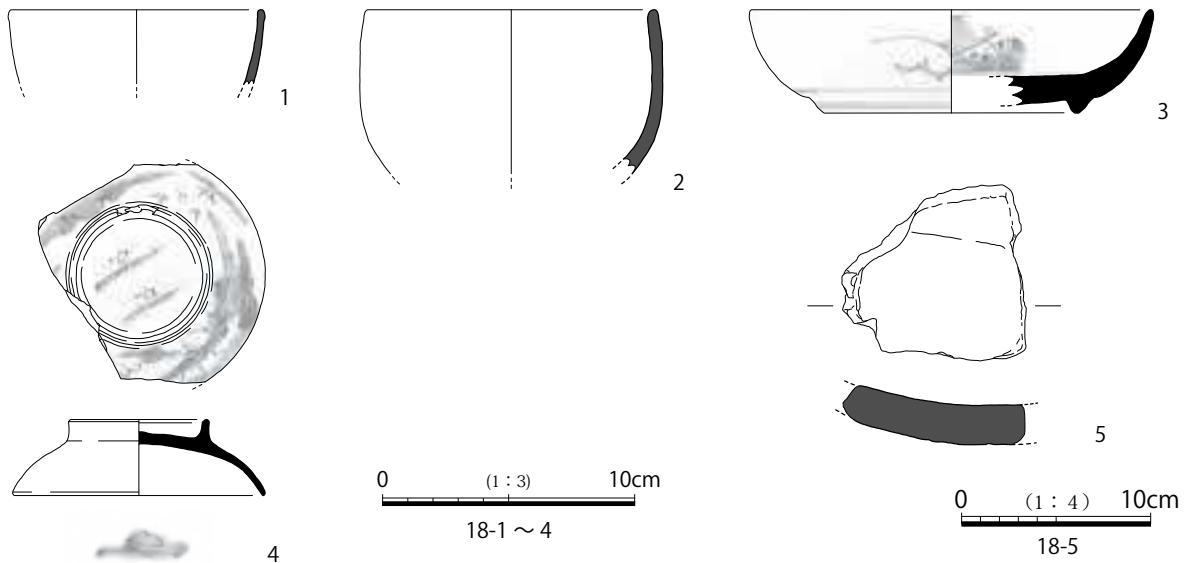
第18図 T-9出土遺物実測図

18-1は肥前陶器の呉器手碗の口縁部である。九陶Ⅲ～Ⅳ期(1650～1780)。18-2は在地系陶器(布志名焼)の碗である。いわゆる「ボテボテ茶碗」の口縁部で、内外面に銅緑釉が掛かる。19世紀前半である。18-3は肥前磁器の皿である。体部外面に蔓唐草文、内面に草文が描かれている。九陶Ⅳ期(1690～1780)。18-4は肥前磁器の広東碗の蓋である。外面に帆掛船や山水文が描かれている。九陶Ⅴ期(1780～1810)である。18-5は橙色を呈する平瓦の破片で、二次焼成を受けたものと思われる。

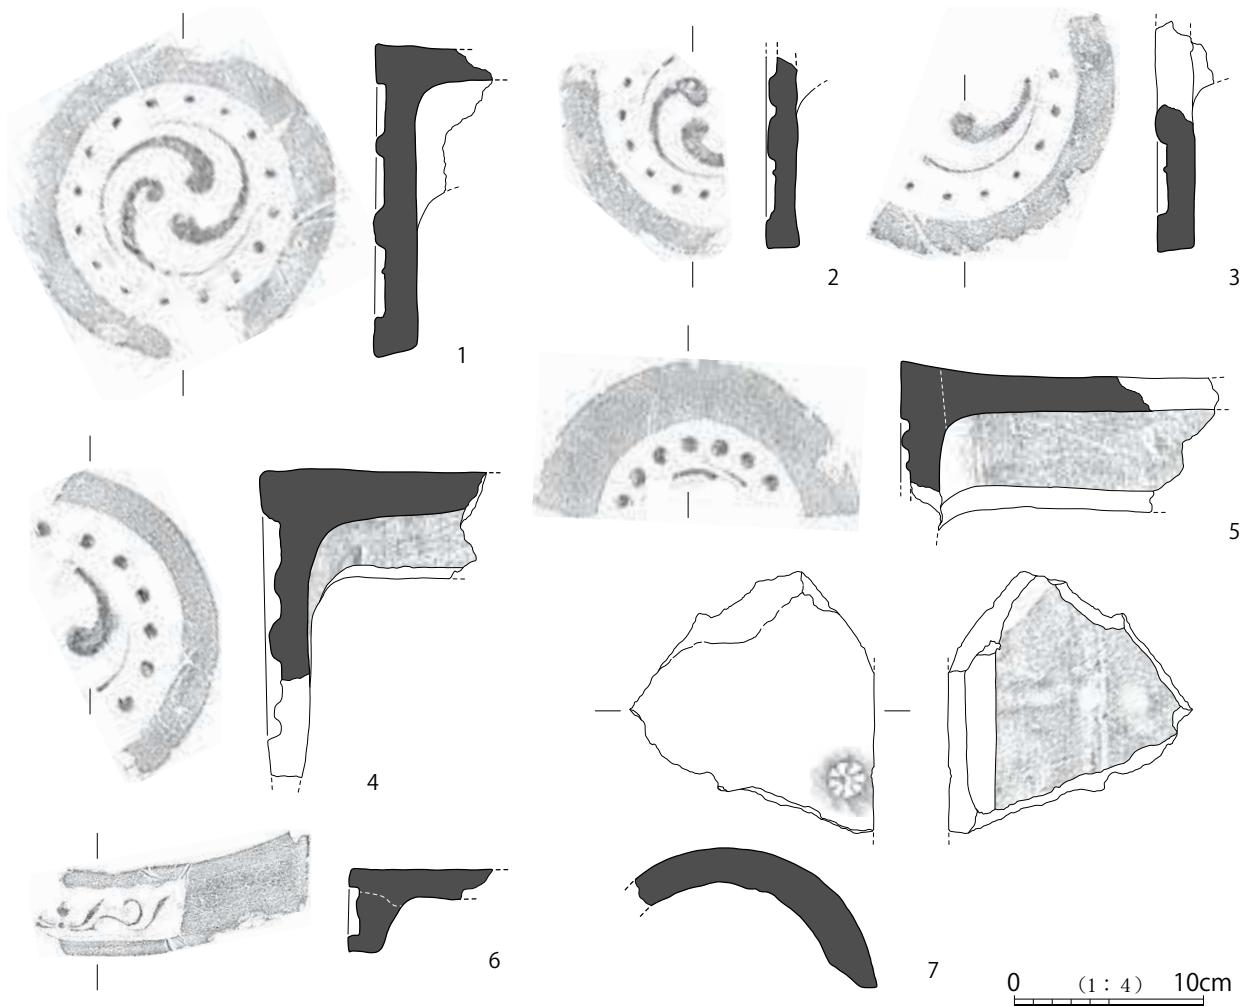
第23図 T-12出土遺物実測図

A-3類またはA-4類に属するものと思われる。23-4も左巻き三巴文である。巴の頭部は大きく、その周りに大きめの珠文が7個残存する。外面に板ナデを施し、内面にわずかに布目痕と板ナデの痕跡が認められる。23-5は瓦当の大半が破損しているが、左巻き三巴文である。大きめの珠文が7個残存する。外面に板ナデを施し、内面にコビキBの痕跡がみられる。23-4・5の瓦当面にはキラコの付着がみられることから18世紀以降のものである。23-6は軒平瓦である。中心飾りは橘文で、瓦当面にキラコが付着する。軒平瓦分類A類Bに属する。18世紀～19世紀の製品であることから、それ以降に使用され廃棄されたものと思われる。23-7は丸瓦で、内面に布目痕が明瞭にみられる。外面に簡略化した菊文？のような刻印が認められる。

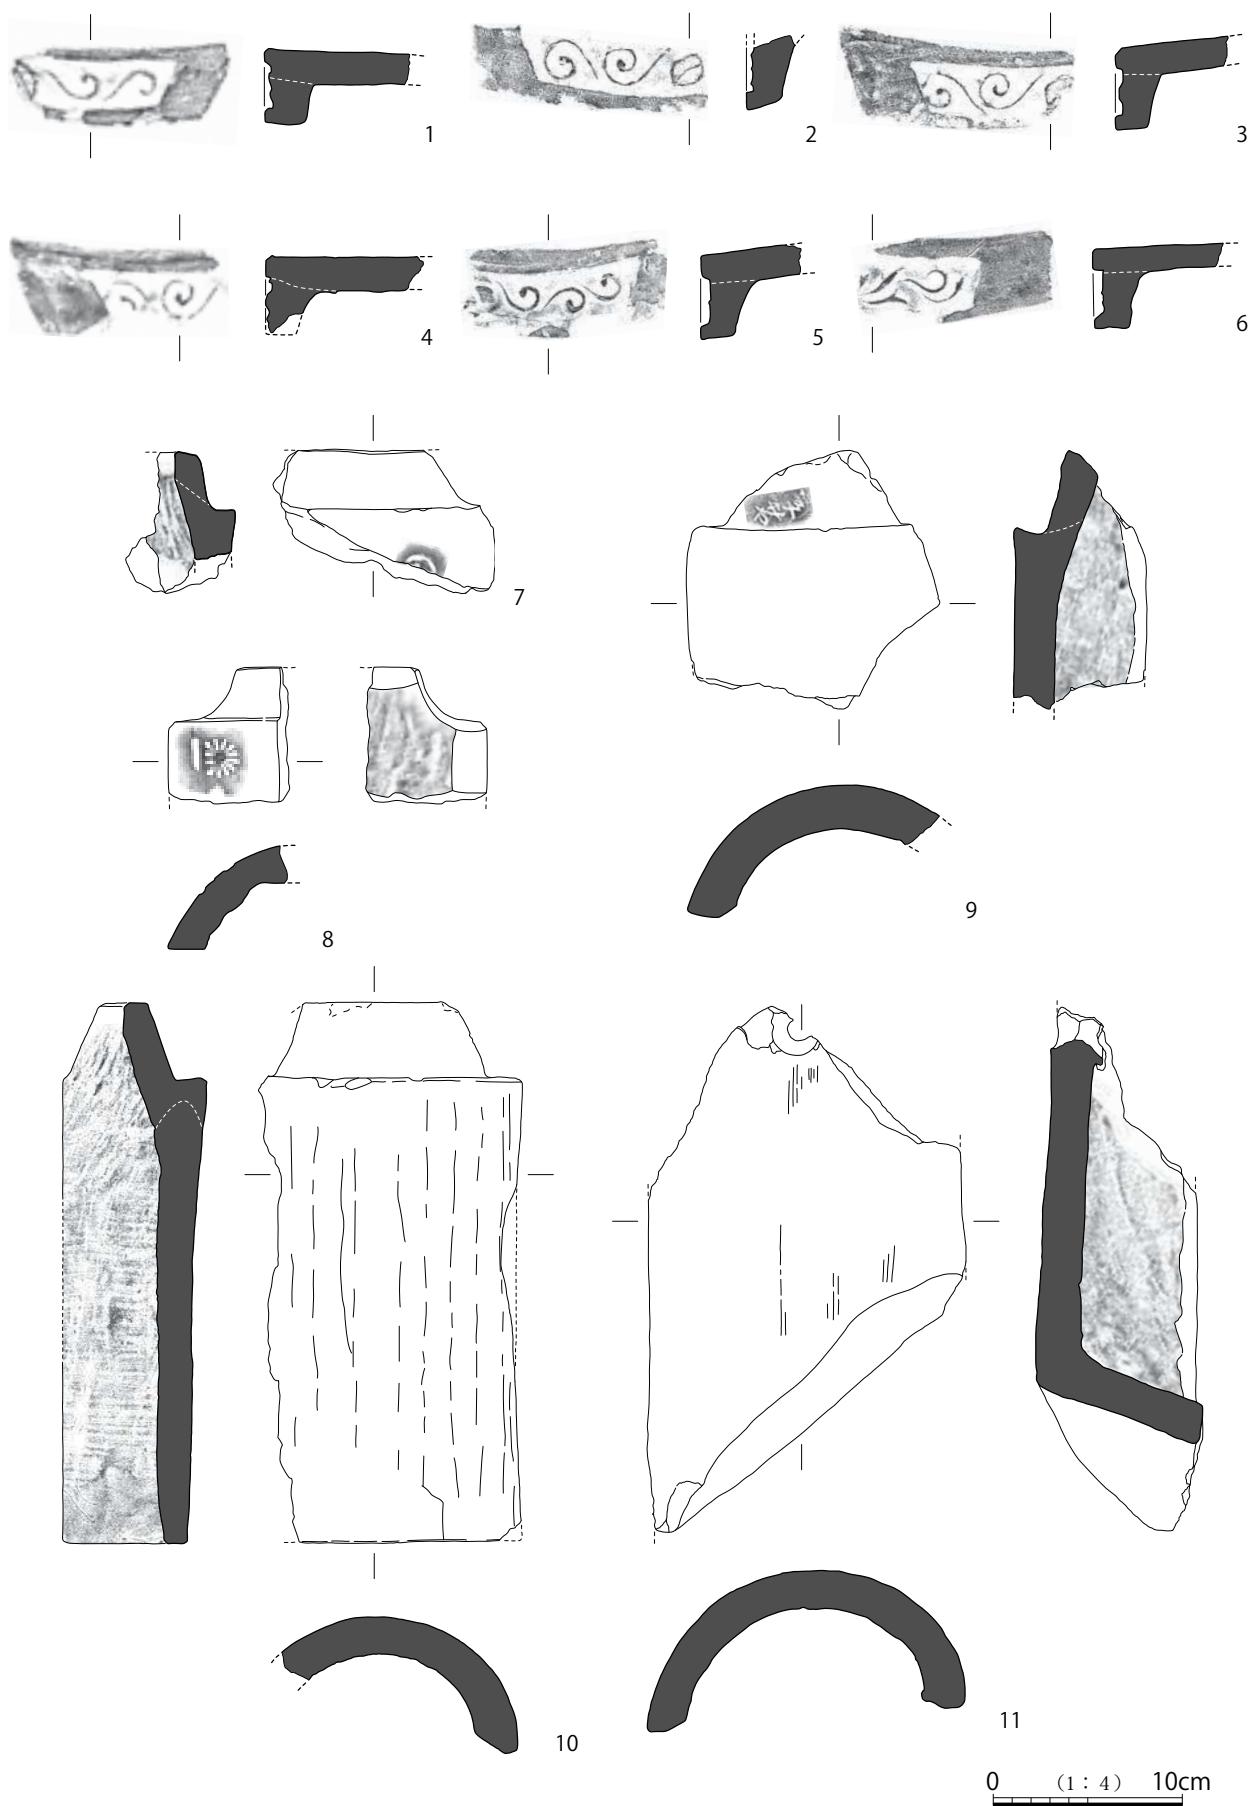
第28図 T-14出土遺物実測図(2)

28-1～6 は軒平瓦である。28-1 は中心飾りが下向三葉文で、中心葉以外に二条の支脈を表現する。軒平瓦分類 B-3 類 D に該当し、17 世紀後半のものである。28-2 も中心飾りが下向三葉文で、三葉文は主脈のみである。三葉文の形から軒平瓦分類 B-1 類 D に該当すると思われる。28-3・4 はいずれも瓦当の左側のみである。二回反転の唐草文が脇区の内側端に接しており、範型の端が破損したために削り使用したものである。また、内区上端の角部分も形はやや違うが丸く破損しており、唐草文はやや 28-3 より 28-4 が不明瞭である。おそらくこの二つは同じ範型であるが、劣化の度合いが違うものと思われる。28-5 は中心飾りが五葉文の軒桟瓦で、軒平瓦分類五葉の A 類 A に該当する。28-6 は中心飾りが橘文で、軒平瓦分類橘の A 類 A に該当する。28-5・6 は 18～19 世紀代の製品である。

28-7～10 は丸瓦である。28-7 は「○」の刻印が、28-8 には「菊一文」の刻印が凸面にみられる。また、

28-9 の玉縁側外面には「平井や」の刻印がみられる。28-10 は長さ 28.6cm、残存幅 13.9cm を測る丸瓦である。外面に板ナデの痕跡が明瞭に認められ、内面には荒いコビキ B の痕跡が残る。

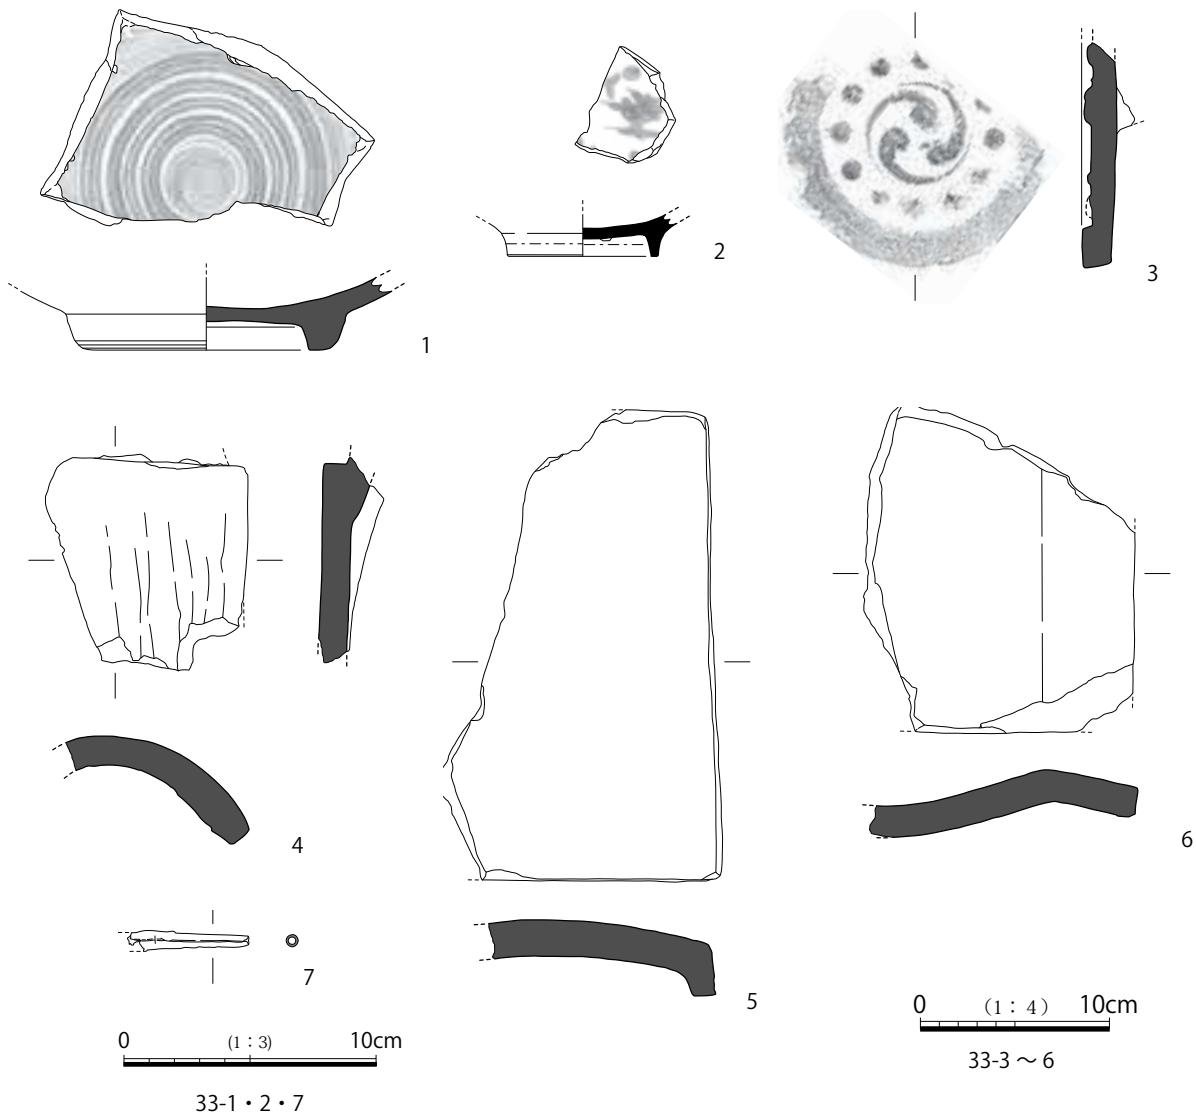
第33図 T-15 第1遺構面 SB01 出土遺物実測図

分類A-6類に該当する。33-4は玉縁部を欠く雁振瓦である。凸面に板ナデの痕跡が、凹面に布目痕が認められる。33-5は熨斗瓦と思われる。長さ24.9cm、残存幅15.0cm、厚さ1.9cmを測り、キラコが付着している。33-6は棟瓦である

33-7は金属製品である。キセルの吸い口で、羅字側は破損している。

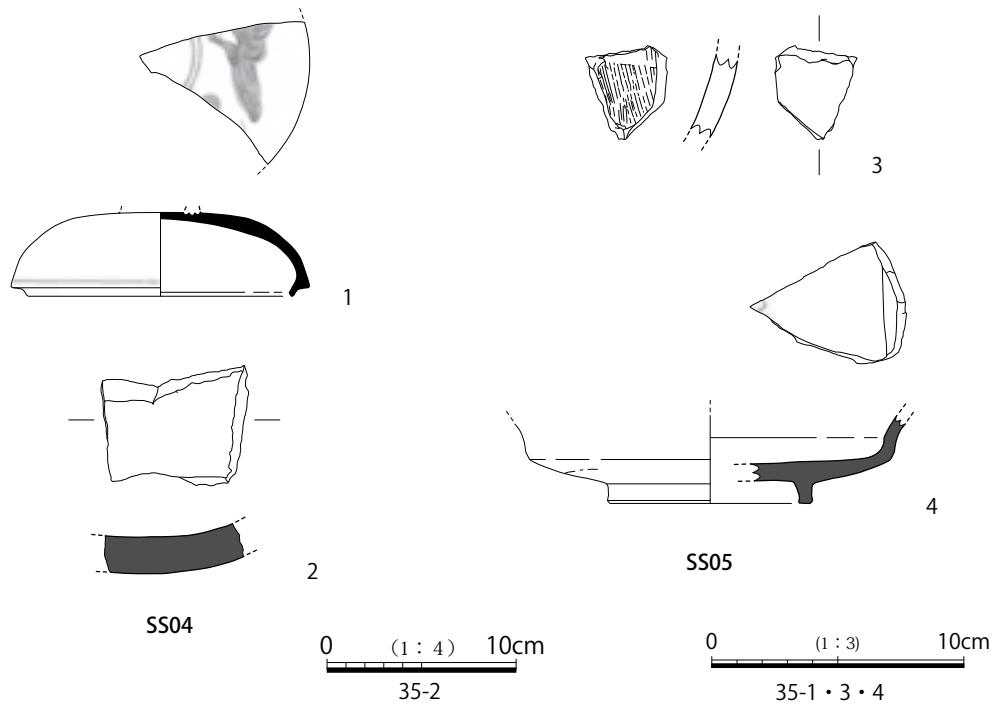
第35図 T-15第1遺構面SB02出土遺物実測図

第35図は SB02 の SS04・05 から出土した遺物で、35-1・2 は SS04 から、35-3・4 は SS05 から

出土している。35-1は肥前磁器の蓋付鉢の蓋である。九陶Ⅲ～V期(1650～1860)のものと思われる。35-2は平瓦の破片、35-3は土鍋の破片である。35-4は陶器の皿である。胎土は密で淡灰色を呈し、一見すると磁器にもみえる。高台から高台脇にかけては無釉で、内外面は淡灰色を呈する。見込みの中央付近にわずかに染付の文様がみられる。胎土の緻密さ、外面の色からすると石見焼の可能性が高く、19世紀代と思われる⁽²⁾

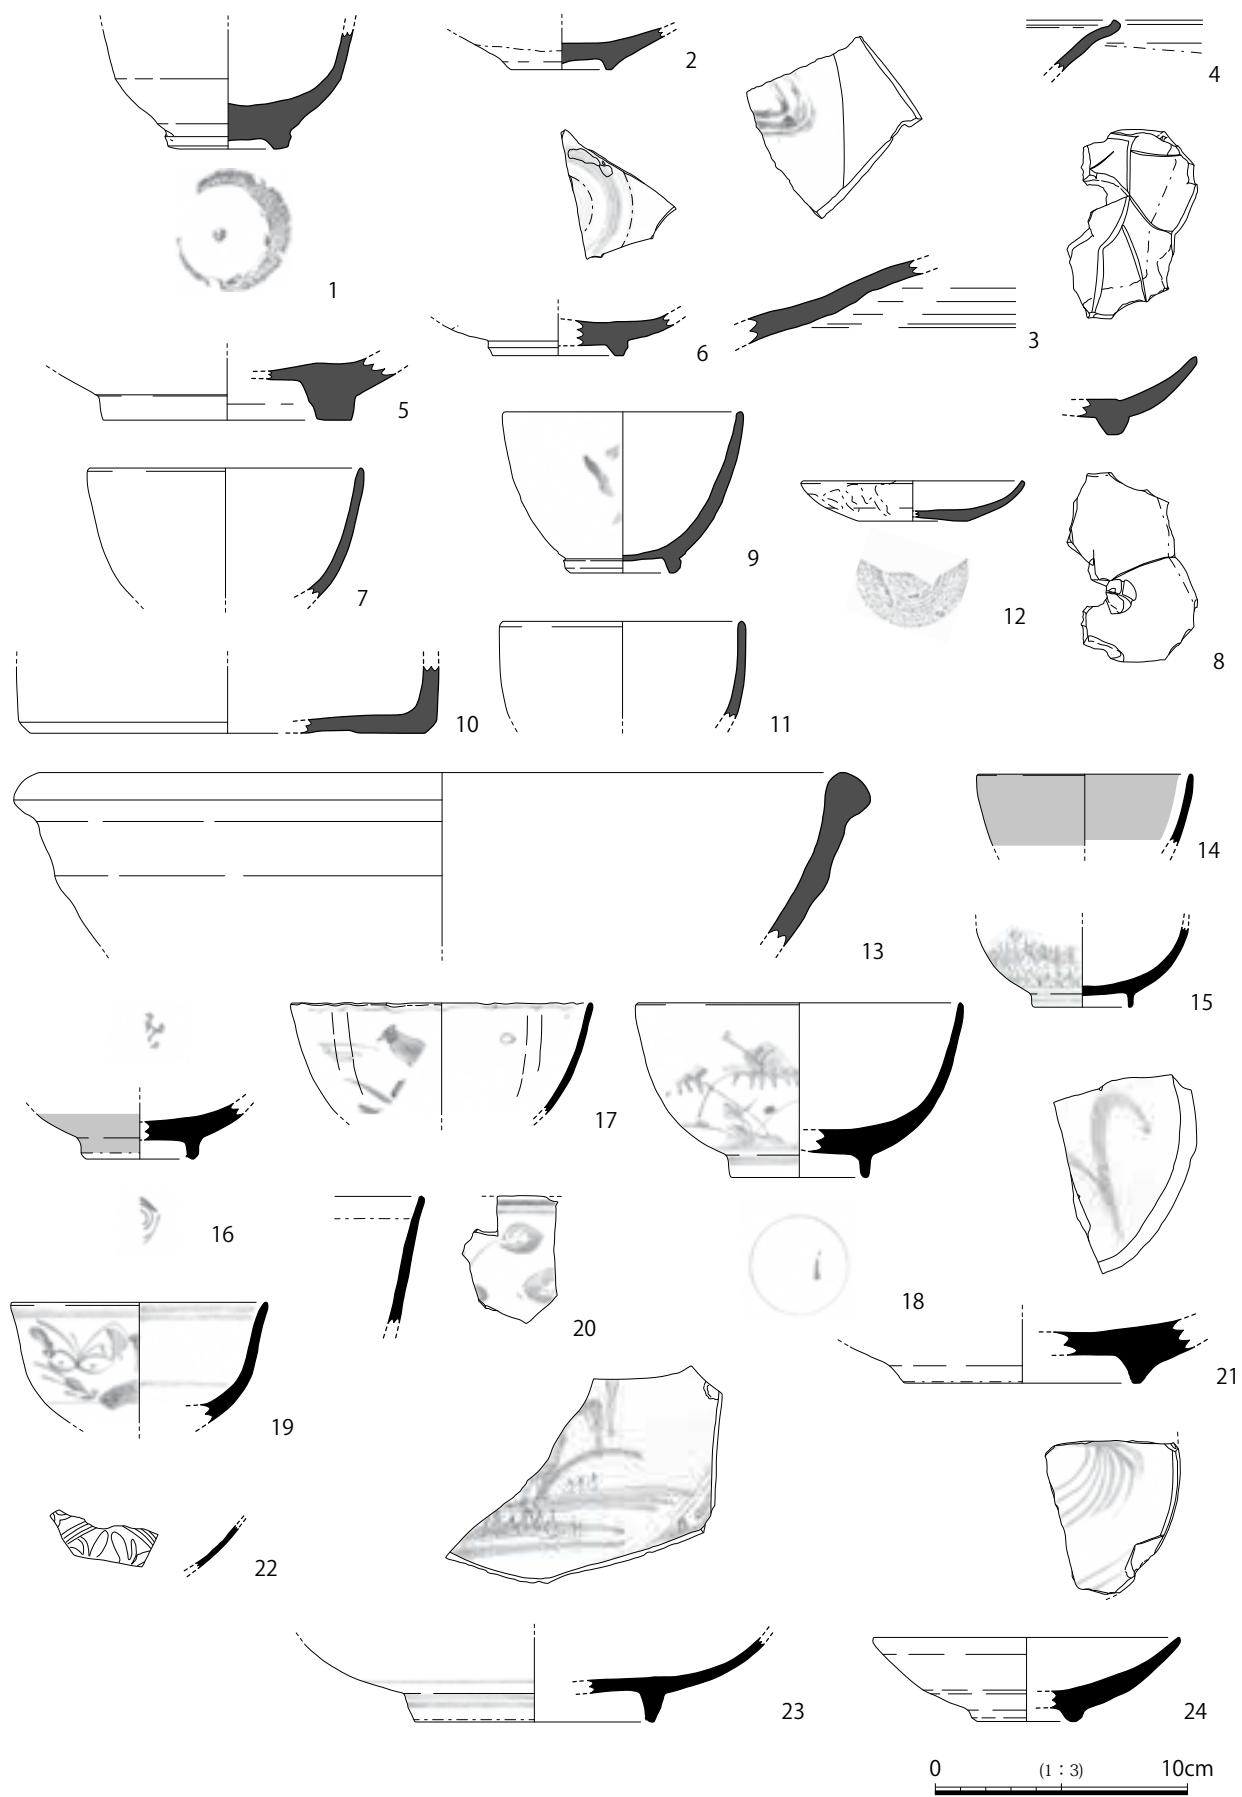
第36図 T-15第1遺構面整地層出土遺物実測図(1)

36-1～13は陶器である。36-1は肥前の碗で、高台は低く、高台と高台脇の境は不明瞭である。また、高台は露胎で、畳付に回転糸切り痕と高台見込みに兜巾が残る。九陶I-2期(1594～1610)。36-2は肥前の皿で、内外面に灰釉を施す。体部下方から高台は露胎で、高台の削りはあまく、体部との境は不明瞭である。九陶I-2期(1594～1610)。36-3は肥前の大皿である。内面にわずかな段があり、鉄絵が描かれている。九陶I-2期(1594～1610)。36-4は口唇部に溝を巡らす肥前の溝縁皿である。九陶II期(1610～1650)。36-5は肥前の皿の高台である。白化粧をした後、見込みに文様を描いている。見込みにわずかに砂目痕が認められる。九陶III期(1650～1690)。36-6は肥前の皿の高台である。露胎で、見込みの釉剥ぎした部分に砂目を置いている。九陶III期(1650～1690)。36-7は肥前の呉器手碗で、内外面に透明釉を施す。九陶IV期(1690～1780)のなかでも18世紀代と思われる。36-8は布志名焼の皿である。型押し成形で作られ、高台に半球状の突帯を何箇所か配したものである。織部写しの御用品なのかもしれない。時期は19世紀前半と思われる。36-9は石見焼の小碗である。ロクロを使用して、高台内面を丁寧に削り出して薄く仕上げている。胎土は密で、外面に文様を描いている。19世紀代である。36-10は蓋がつく鉢である。胎土は磁器と思えるほど密であり半磁器と言われるものである。在地の石見焼の可能性が高く、19世紀代と思われる。36-11は石見焼の碗で、高台は無釉で内外面に銅緑釉が掛かる。19世紀代である。36-12は在地系の灯明皿で、底部に回転糸切り痕がみられる。19世紀代のものである。36-13は在地の捏ね鉢で、口縁端部が玉縁状を呈する

36-14～24、37-1～6は磁器である。36-14は肥前の青磁の碗で、内外面に青磁釉を施している。九陶II-2期(1640～1650)。36-15は肥前の小壺である。体部は丸く、外面に矢羽根文が描かれている。九陶IV期(1690～1780)。36-16は肥前の碗である。外青磁で、見込みに五花弁文の印判を施し、高台内に「渦福」の銘がみられる。九陶IV期(1690～1780)。36-17は肥前の碗である。薄手で、文様は面相筆で下書きをした後に染付をしており、丁寧な作りである。17～18世紀代と思われる。36-18は波佐見焼の中碗で、外面に草花文を描いている。波佐見焼編年V-1期(1680～1740)。36-19は美濃焼の碗である。見込みの2箇所に目痕が残る。18世紀末～19世紀前半頃と思われる。36-20は肥前の蓋付碗で、口唇部内側は釉剥ぎで、外面に圈線と葉の文様が描かれている。18世紀代と思われる。36-21は肥前の皿である。高台は畠付部分のみを釉剥ぎし、高台内は施釉している。

内面に草花文が描かれている。九陶II-2期(1630～1650)。36-22は肥前の白磁皿である。型打成形で作られ、内面に花のような文様がみえる。厚さ1.7mmと薄作りで高級品と思われる。九陶III期(1650～1690)。36-23は肥前の皿である。高台畳付は釉剥ぎで、見込みに風景文と思われる文様が描かれている。九陶IV期(1690～1780)のなかでも18世紀に入るぐらいのものである。36-24は肥前、波佐見系の皿である。高台内は施釉して、畳付は釉剥ぎである。内面に弧状の文様が描かれている。18世紀代前半のものである。

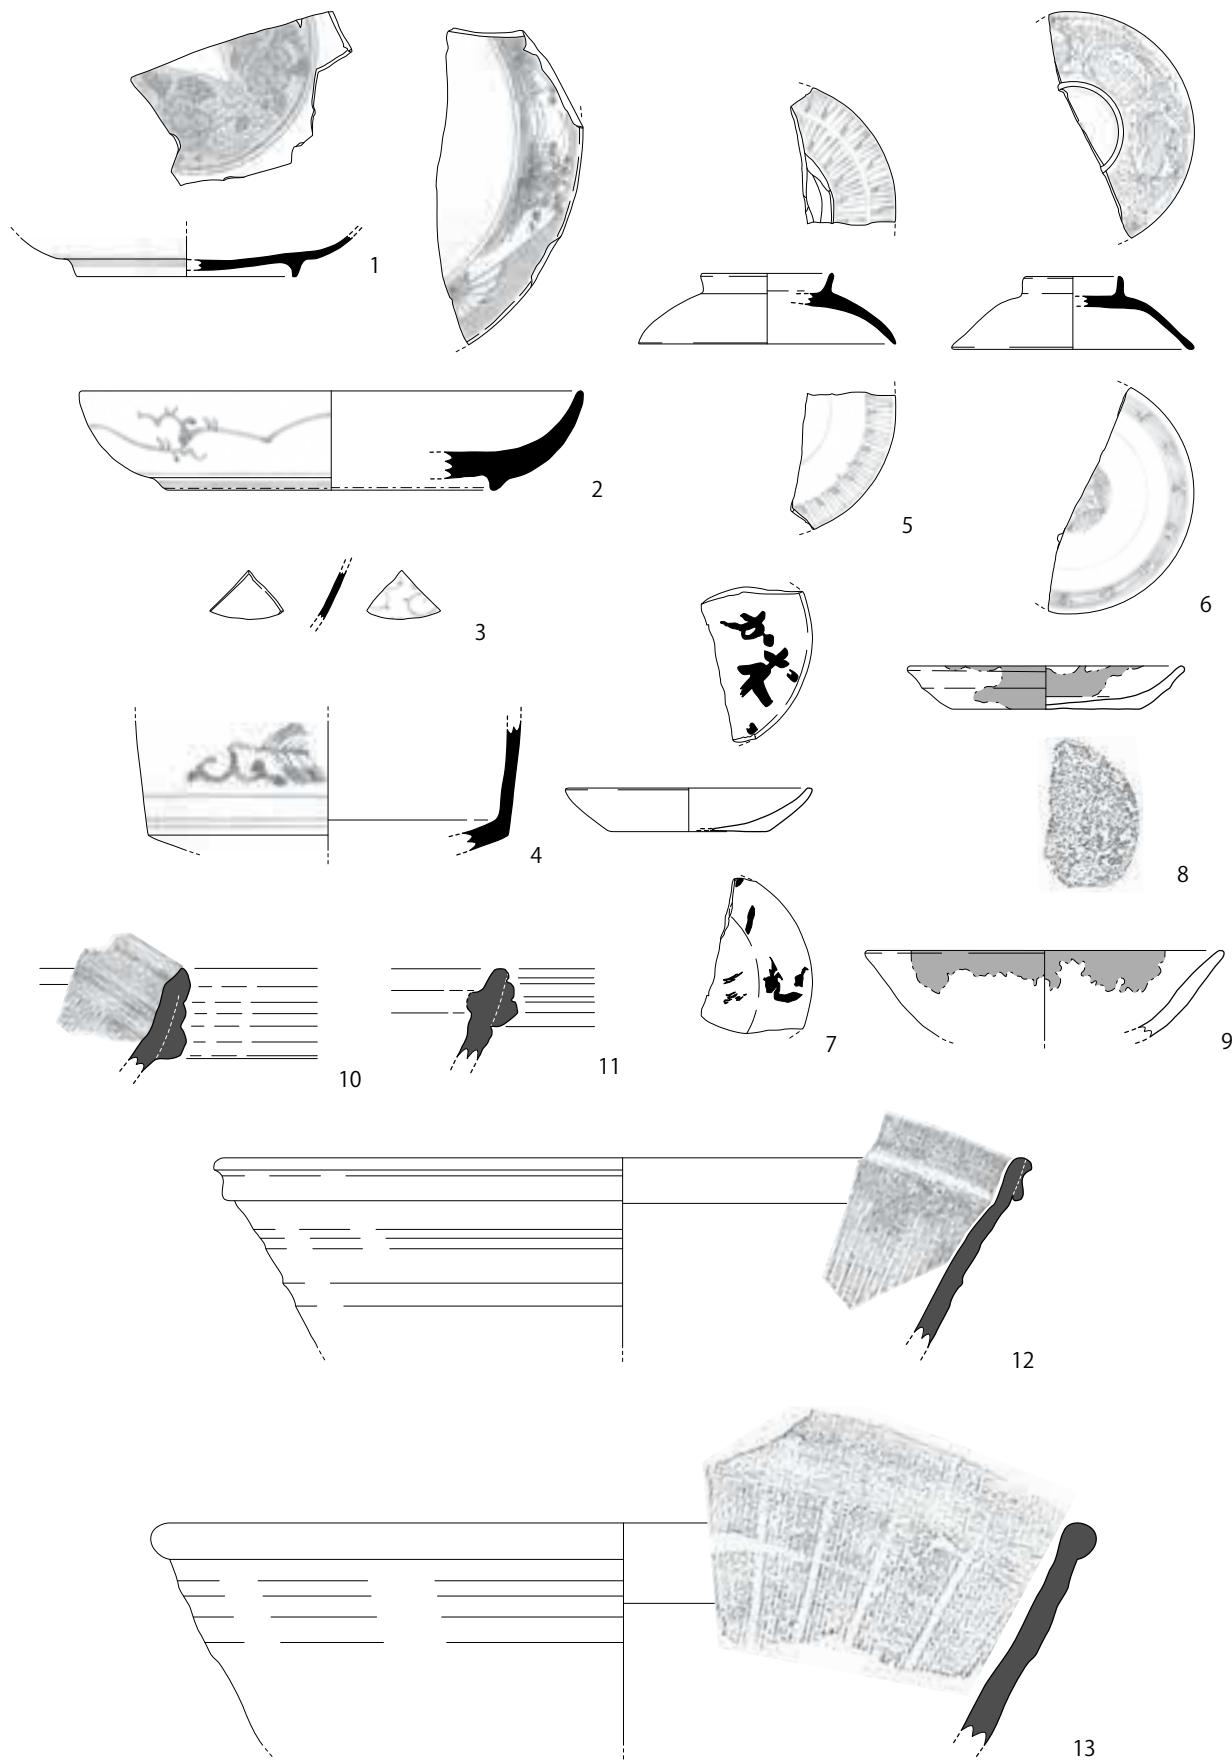
第37図 T-15第1遺構面整地層出土遺物実測図(2)

37-1は肥前の皿である。薄作りで、見込みに花の文様を線描きして濃み入れている。破損しているが、高台内に「渦福」がみられ、九陶IV期(1690～1780)のなかでも18世紀前半頃と思われる。37-2は肥前の皿である。見込みの周囲に帯状に草花文と扇文を、外面に唐草文を描いている。畠付は釉剥ぎである。九陶IV期(1690～1780)のなかでも18世紀初め頃のものである。37-3は瀬戸焼、新製焼の盃の破片である。胎土は緻密で、ガラス質である。外面に弧状または円形の文様が描かれている。19世紀以降である。37-4は肥前の筒型の蓋付鉢である。胴部下方に3条の圈線、その上方に唐草文と草文を描く。九陶IV期(1690～1780)。37-5は肥前の小広東碗の蓋で内湾する。内外面に暦文が描かれ、九陶V期(1820～1860)に該当する。37-6は肥前の碗の蓋である。口縁端部は端反で、内外面に線描きの文様が描かれている。九陶V期(1820～1860)。

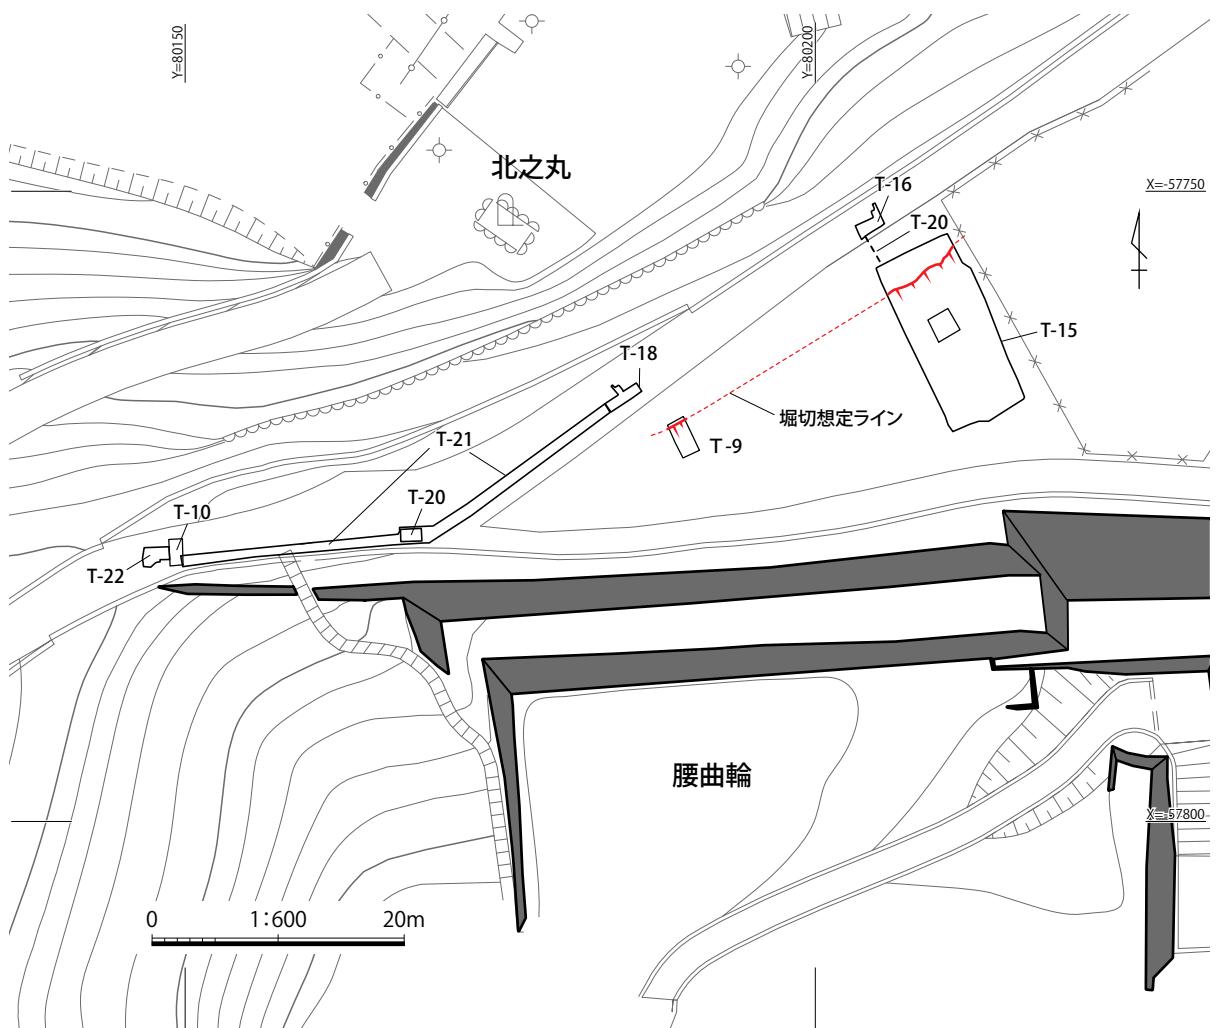
第 40 図 T-9・15 の堀切と想定ライン

ほかに T-15 では北之丸の南側裾に沿うよう堀切を検出している。T-9 の堀切の東側に続くもので、

同じく最下層の遺構面であることから松江城築城当初のものと考えられる。北之丸や後曲輪に高石垣や櫓などの施設は見当たらず、本丸背後を防護する重要な施設と考えられる。

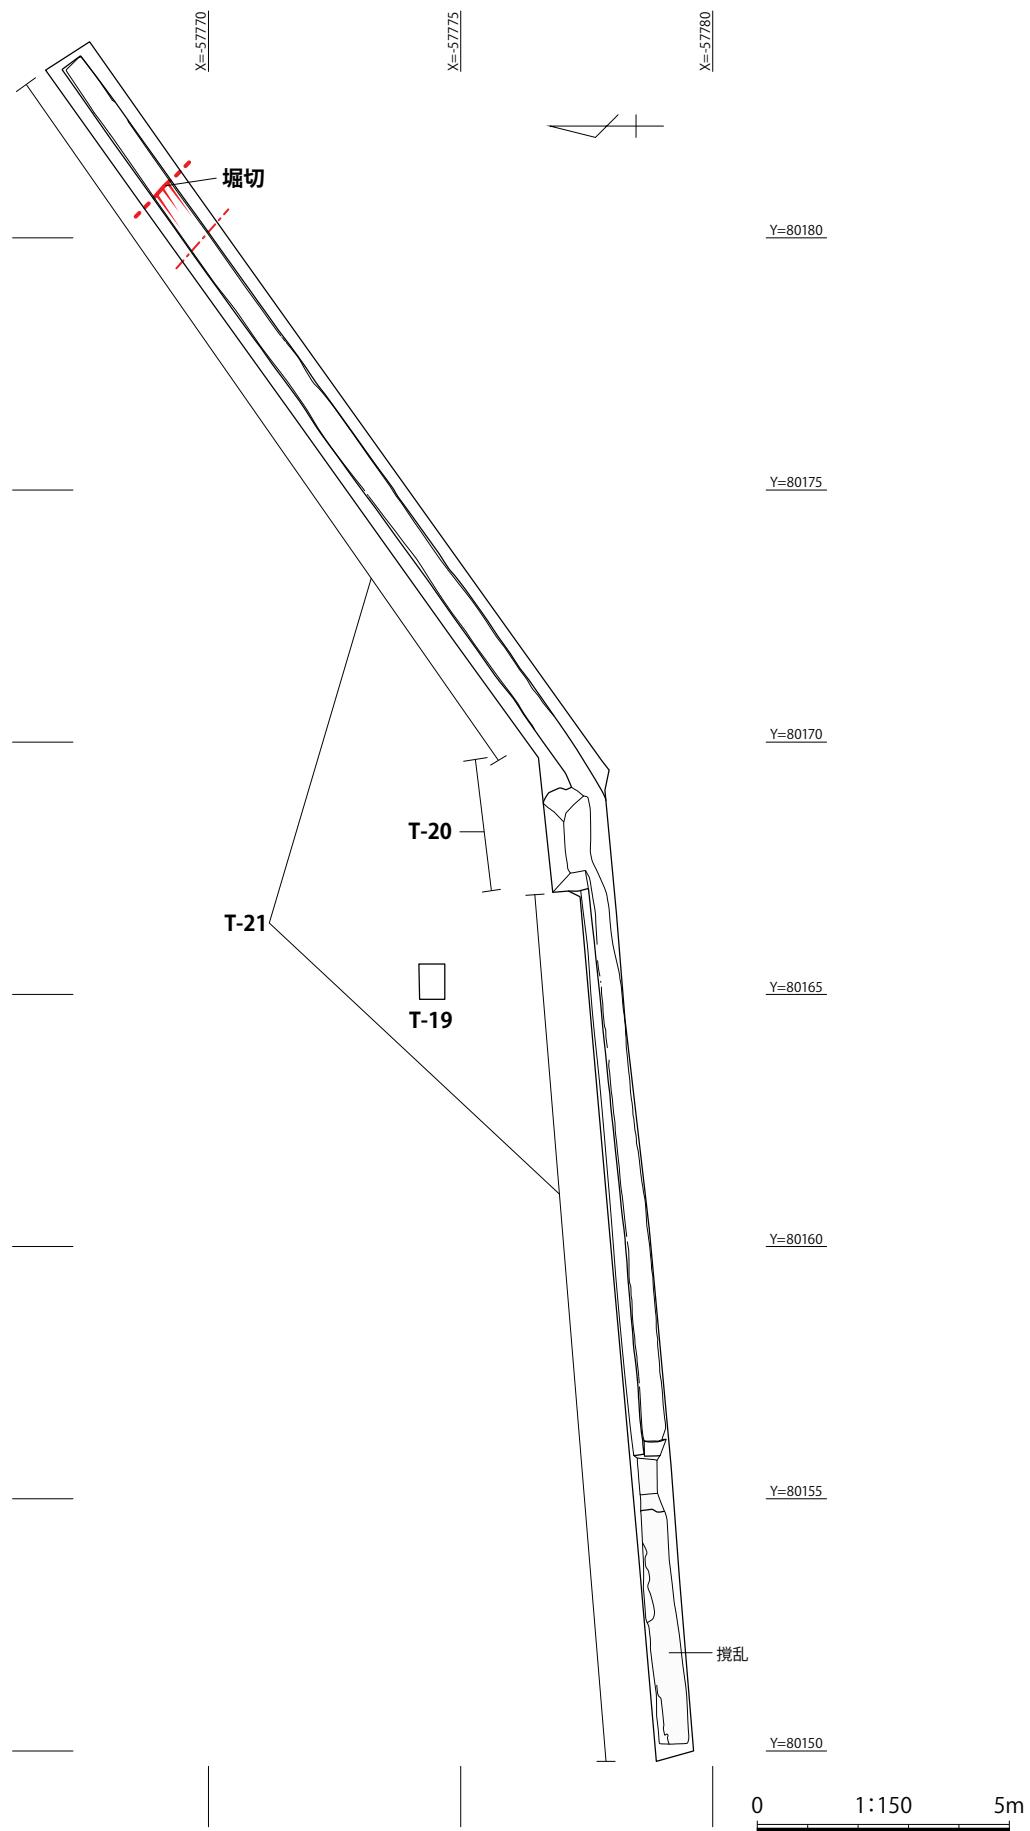
第53図 T-20・21 第3遺構面実測図

前述したように、調査区東端で無遺物の自然堆積層、54 ~ 56 層 (漸移層)、57 層 (風成層)、岩盤 (58

層)を切るように落ち込みが確認され、この面を第3遺構面とした。この落ち込みは堀切と考えられ、T-9やT-15で検出された堀切と一連の遺構と考えられる。堀切は北東側から南西側に向かって傾斜し、現状の上端標高は11.10mを測る。

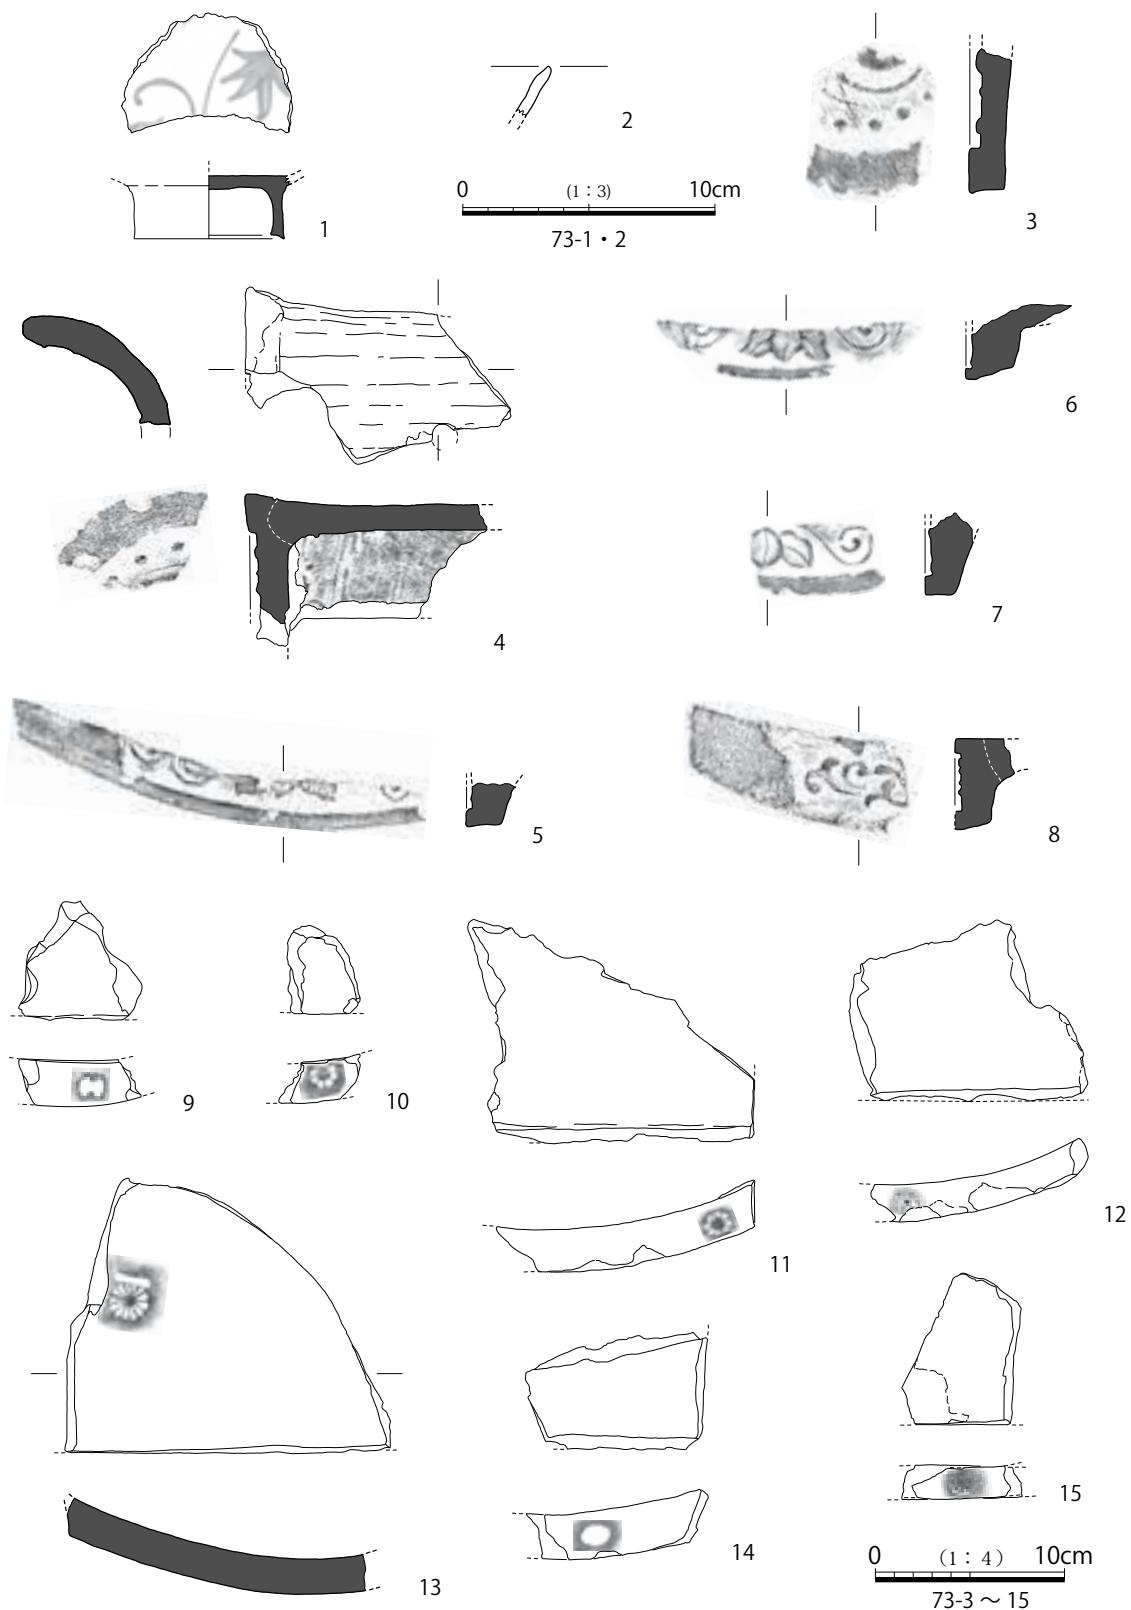
第73図 T-34出土遺物実測図(1)

73-1は布志名焼の陶器の碗である。やや高めの高台がつく底部で、見込みに文様が描かれている。
73-2は京都系の土師器皿の口縁部である。73-3～15、第74図は瓦である。73-3・4は軒丸瓦である。

73-3は左巻き三巴文で、珠文が4個残存する。瓦当に斜め方向の範キズが認められる。73-4は残りは悪いが左巻き三巴文である。断面、外面共に浅黄色を呈している。内面にコビキBの痕跡があり、外面に板ナデの痕跡が顕著に認められる。また、瓦当面と丸瓦部の接合部外面が顎状のカーブを呈しており、丸瓦部に目釘孔が穿たれている。

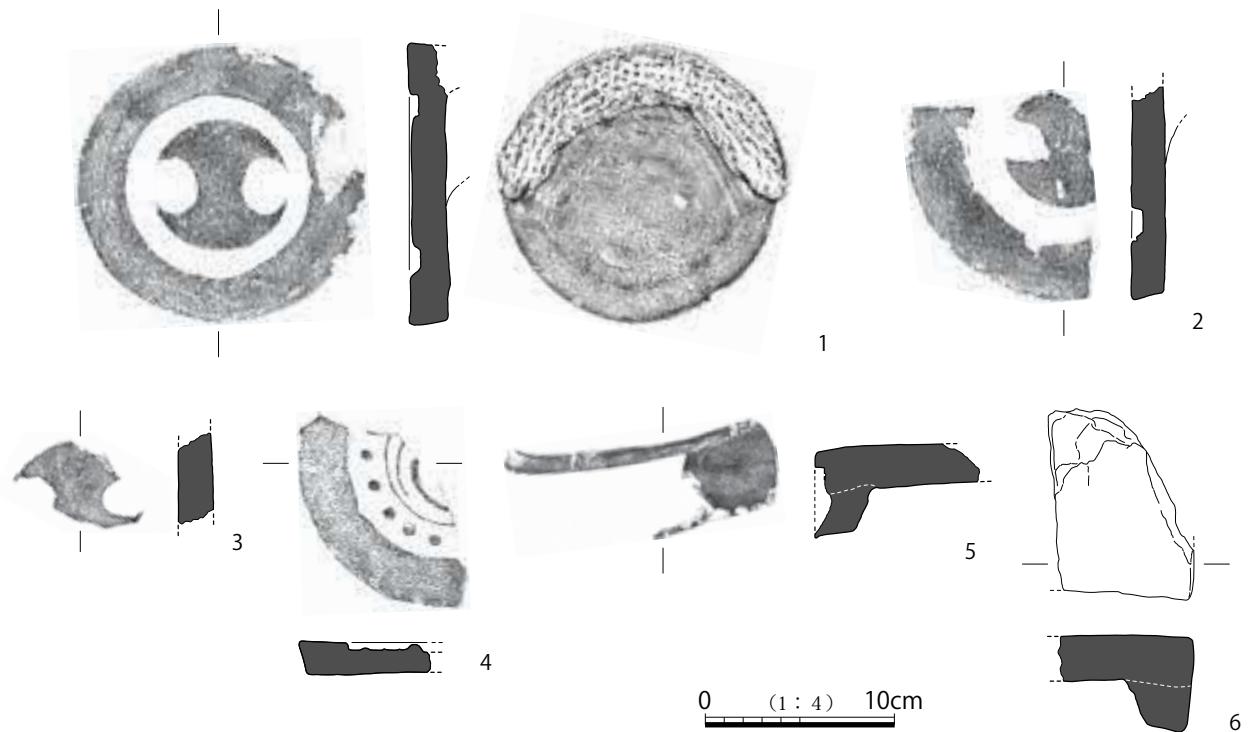
第78図 T-35瓦敷出土遺物実測図(1)

～3は分銅文の瓦である。78-1は本丸の太鼓櫓の西方で出土した方形土坑(SK01)から出土した棟込瓦と被りの形や深さ⁽³⁾の程度が同じであるため、瓦当のみであるが棟込瓦と考えられる。瓦当面の外

78-5は軒平瓦であるが、瓦当は破損しているため文様は不明である。78-6は台熨斗瓦である。

瓦敷で取り上げた瓦は、棟込瓦・軒丸瓦・軒平瓦・丸瓦・平瓦・雁振瓦・台熨斗瓦である。丸瓦・平瓦が圧倒的に多く、他の瓦は数点に過ぎない。分銅文の瓦は3点出土しており、うち1点(第78図-1)は瓦当の径や搔きあぶりに伴う丸瓦の接合範囲から棟込瓦と考えられる。第78図-2・3は破片のため棟込瓦か軒丸瓦かは分からず。この堀尾家の家紋をもつ瓦は松江城築城に伴い使用されたものであり17世紀初頭のものと考えられる。

軒平瓦(第78図-5)は瓦当面が破損していて分類できないため、本遺構における軒丸瓦と軒平瓦のセット関係は不明である。

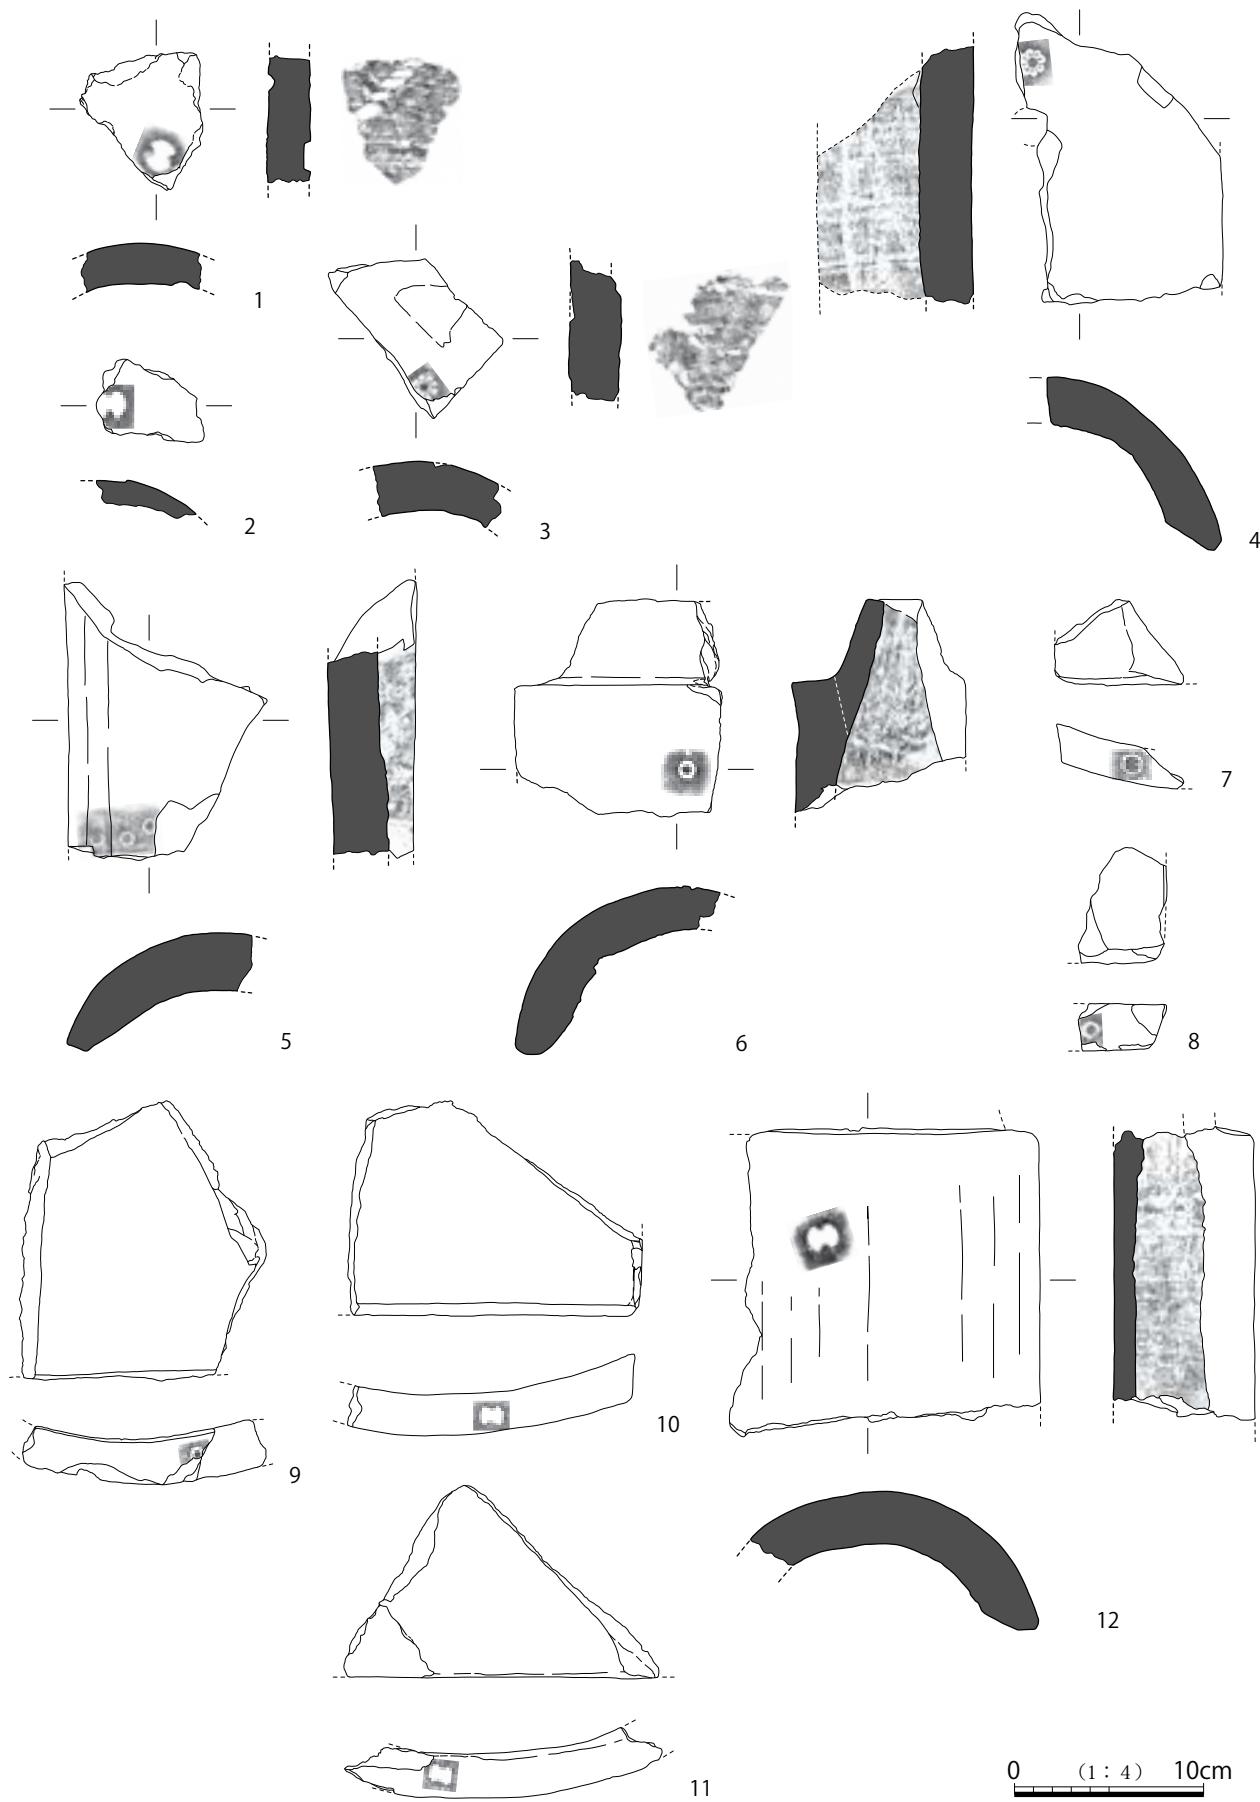
第79図 T-35 瓦敷出土遺物実測図(2)

第79図は刻印のある瓦である。79-1～6は丸瓦である。丸瓦は凸面に「分銅文」、「亀甲文」、「菊文」「○」が押されている。そのなかの79-5は「亀甲文」が3個並んでいる。79-7～11は平瓦である。瓦の下端部に「分銅文」、「亀甲文」、「亀甲文の内側が○」が押されている。丸瓦・平瓦はいずれも2.0～2.8cmの厚さを測る。胎土は粘土の練りがあまく、白色粘土が目立ち、丸瓦の内面にはコビキBの痕跡が明瞭に認められる。79-12は雁振瓦で、外面に分銅文の刻印が押されている。玉縁部は欠損しているが残存長16.2cm、残存幅16.2cm、厚さ2.7cmを測る。残存幅は復元すると17～18cm程度である。外面は板ナデを施し、内面にコビキBの痕跡が明瞭に認められる。胎土は丸瓦や平瓦と同様に練りがあまく、白色粘土が目立っている。

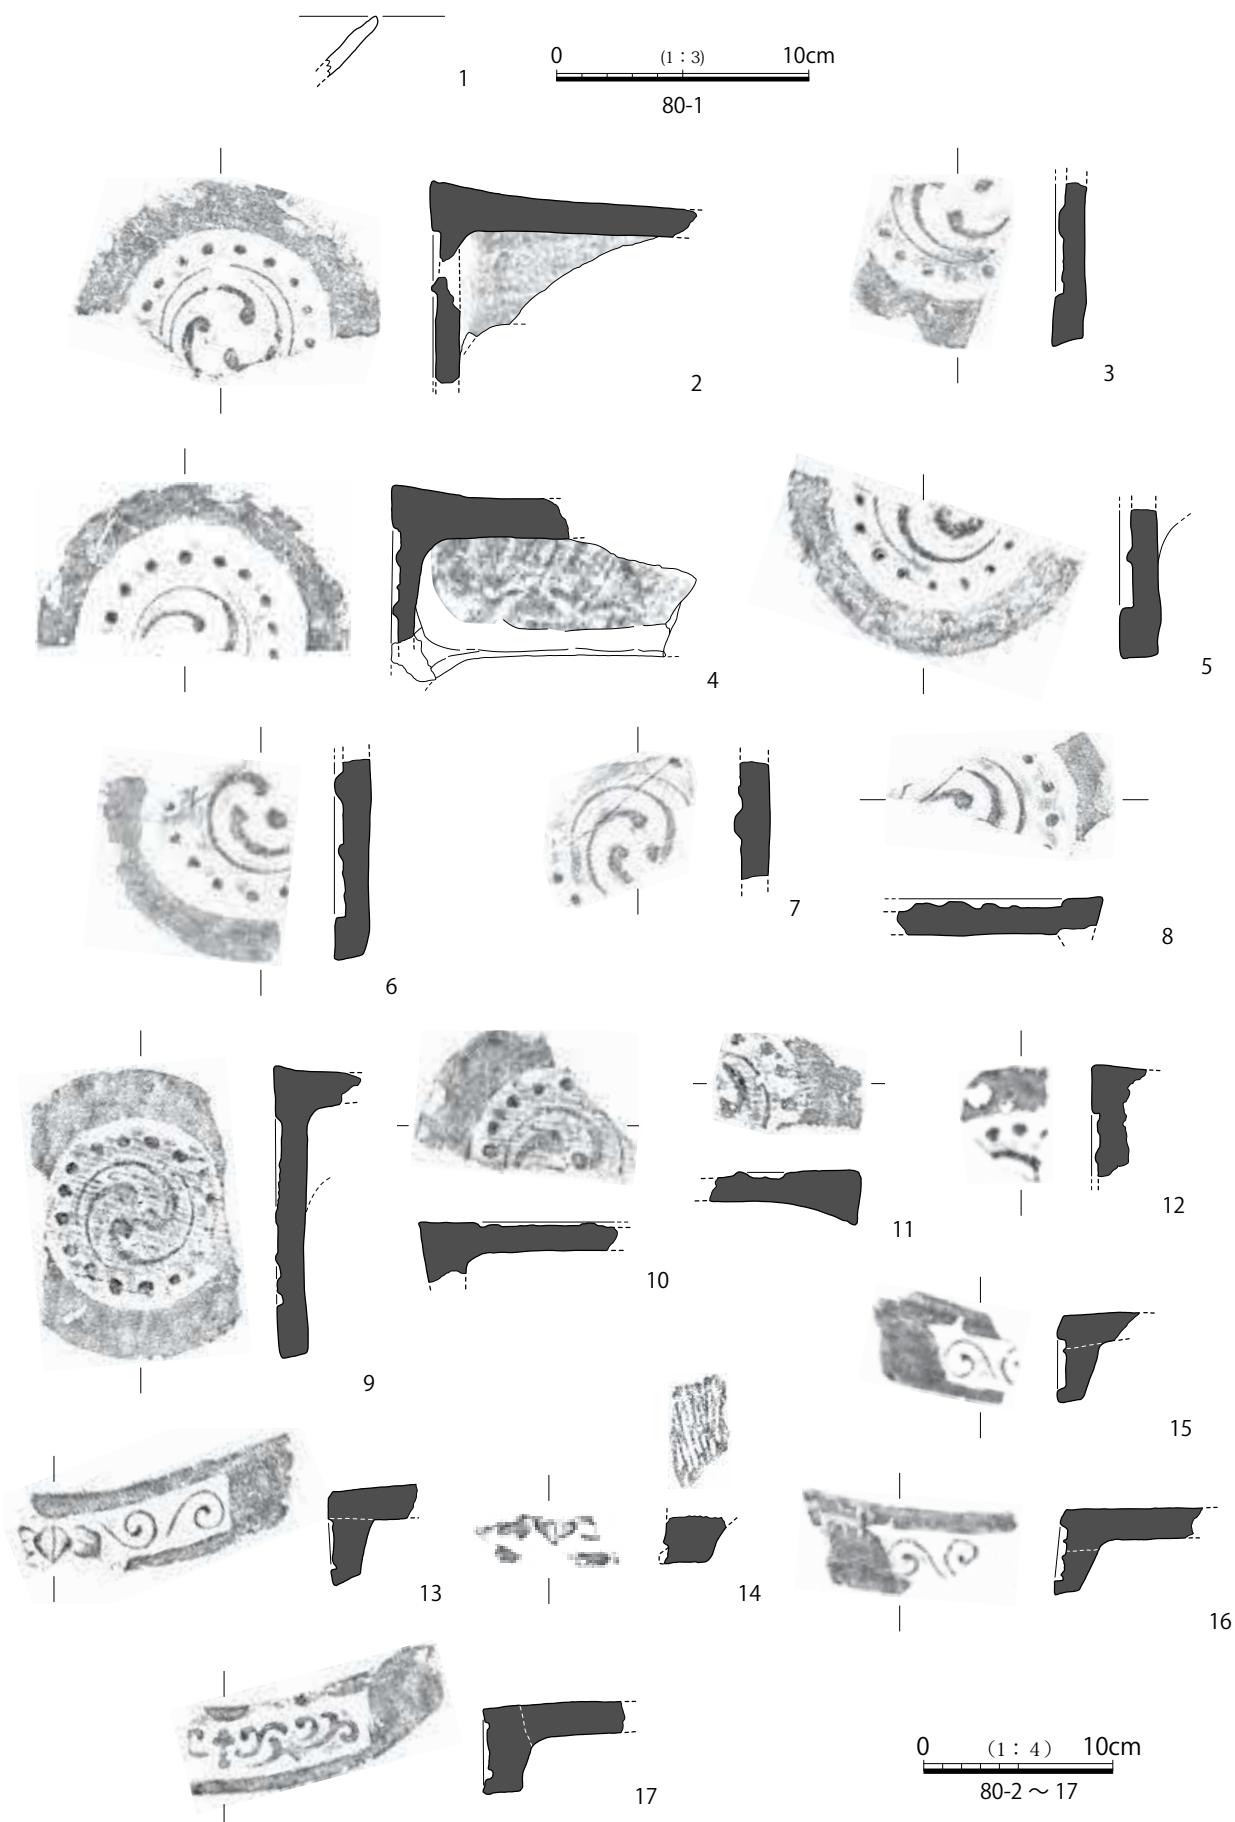
第80図 T-35客土出土遺物実測図(1)

第80～82図は客土から出土した遺物である。80-1は土師器皿の口縁である。

80-2～12は軒丸瓦で、いずれも左巻き三巴文である。80-2は瓦当面径16.4cmを測る。細い三巴文の外周に圈線が巡るタイプのもので、小さな珠文が9個残存する。丸瓦部内面に細かなコビキBが認められる。また、瓦当面の上側、巴文の尾の部分に目釘孔が穿たれている。80-3も三巴文の外周に圈線が巡るタイプのもので、復元外径16.0cmを測る。80-2・3は軒平瓦分類A-1類Cである。80-4は外径16.0mを測る。細い三巴文で、珠文が9個残存する。断面をみると粘土の練りがあまく、混ざりが悪いのがわかり、焼きも悪い。コビキ痕はBである。軒丸瓦分類A-3類Aか。80-5は全体が黄橙色を呈する。巴文は80-4より太いが、軒丸瓦分類A-3類に属すると思われる。80-6～8は瓦当面に斜め方向の范キズが認められ、范キズが同じであることから同范瓦と考えられる。80-9～11も瓦当面に斜め方向の范キズが認められるもので、范型が劣化したことにより多数の筋が入っている。

同じ範型を使用しているが、80-9はほかの2点より三巴文がつぶれたようになっているため、同じ範型でも古くなったものを使用していると思われる。同じような範型の軒丸瓦は本丸北東隅石垣や松江歴史館建設に伴う松江城下町遺跡の発掘調査でも出土しており、特に本丸北東隅石垣から出土した軒丸瓦は内径も同じであることから同範瓦といえるのではなかろうか。軒丸瓦分類A-3類D。80-12は瓦当面の外区上端に分銅文の刻印が押されている。
