松江市文化財調査報告書 第221集

**国宝松江城天守防災施設等整備工事に伴う
史跡松江城発掘調査報告書**

令和7（2025）年3月

島根県松江市

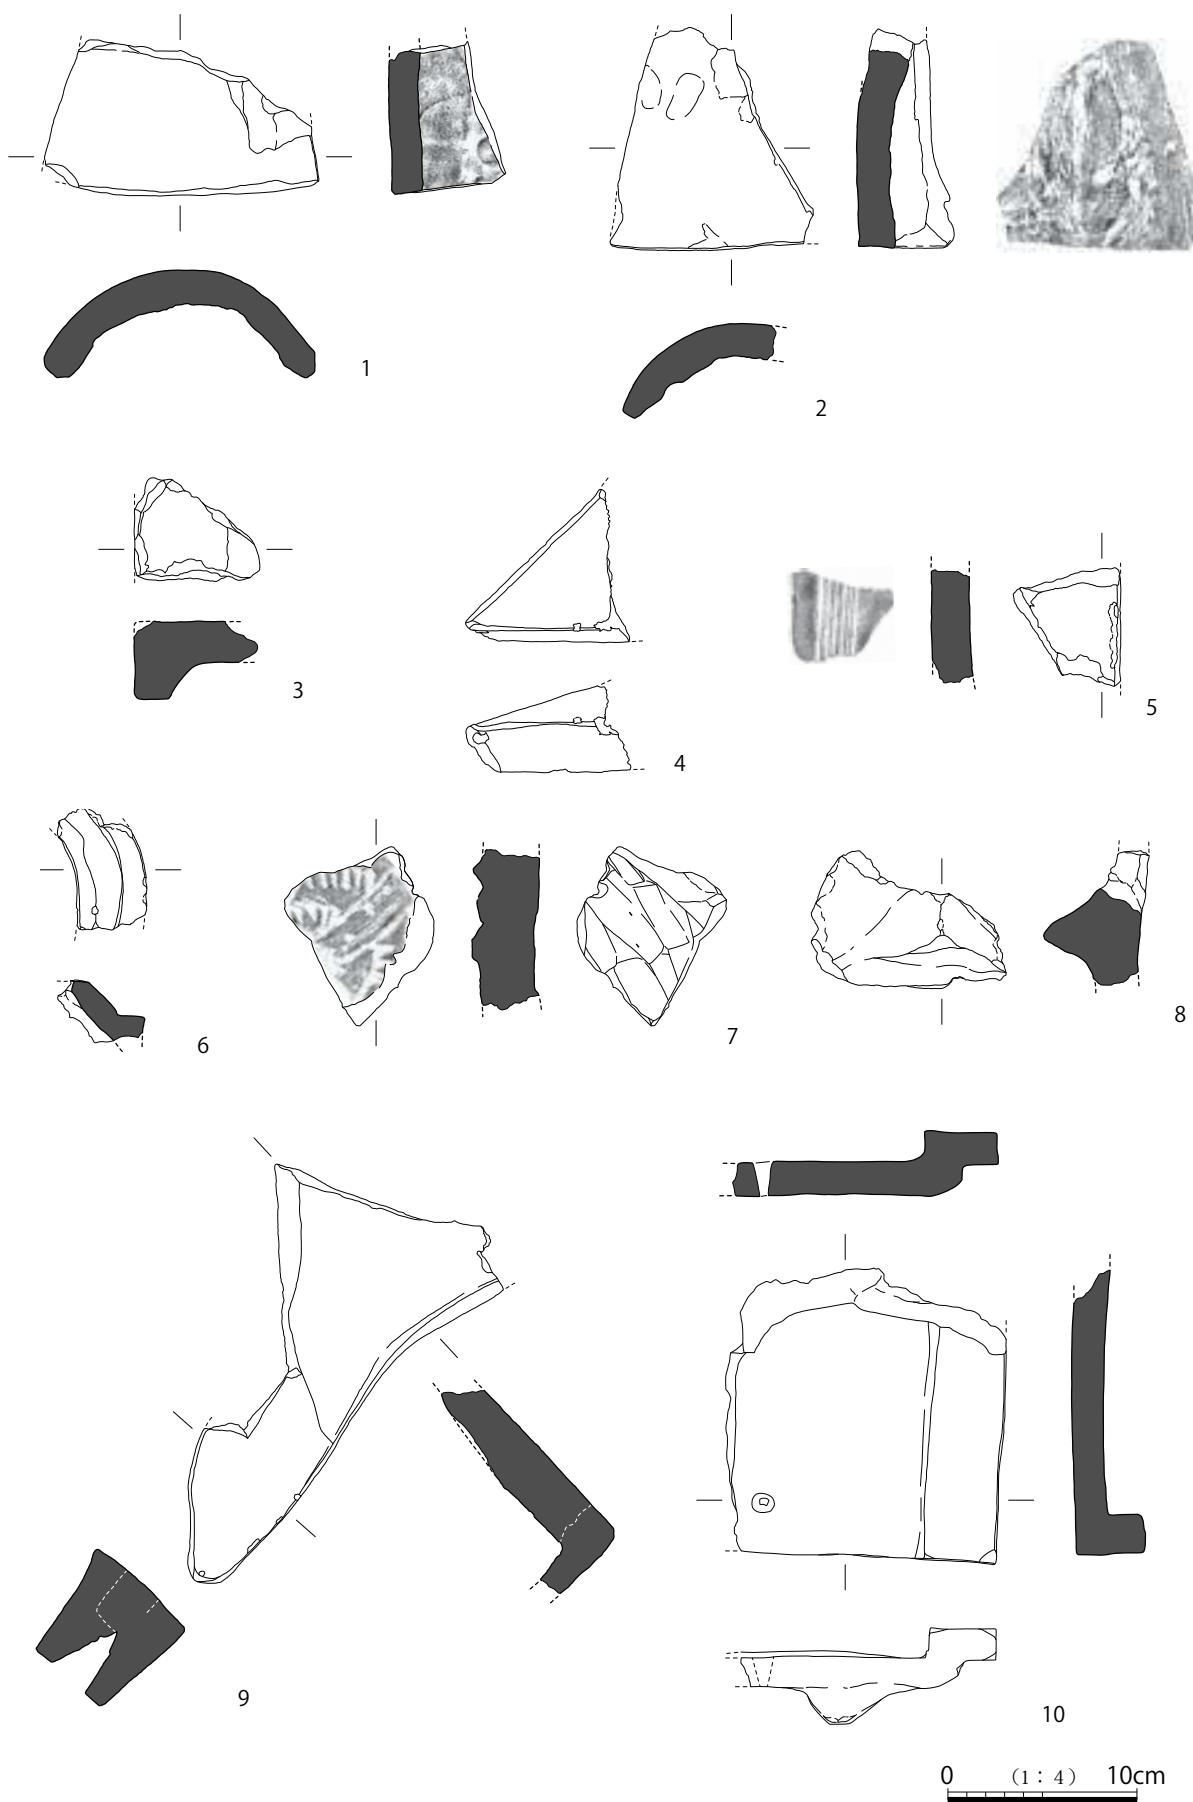
第82図 T-35 客土出土遺物実測図(3)

82-1・2は棟込瓦の輪違瓦である。いずれも幅が大きめのもので古い時期のものと思われる。82-1は内面に細かな布目痕が認められ、胎土は粘土の練りがあまい。82-2は内面を幅広の板でナデている。82-3は屋根の棟を平らにするため最初に積む台熨斗瓦である。厚さは2cmを測る。82-4は隅切瓦である。82-5の瓦片は、瓦がずれないように表面に搔き目状の工具痕が施されている。82-6は不明品で、鬼瓦本体部から剥落した貼付文様の部分品と思われる。82-7は弧状を呈する突帯の両側に斜め方向の文様があり、裏面には工具によるケズリが施されている。鬼瓦の一部と思われる。82-8は断面三角形状を呈する破片で、鬼瓦の一部と思われる。82-9は大棟の両端に取り付ける鬼瓦の鰐部分である。箱作りで、表面は丁寧にナデしているが裏面の接合部分は雑なつくりである。残存長24.0cm、残存幅12.0cmを測り、淡黄色を呈する。17世紀中葉以降の製品である。82-10は棟瓦で、目釘孔が穿たれている。この瓦は屋根ではなく土壙に使用された瓦ではなかろうか。18～19世紀以降の製品と思われる。

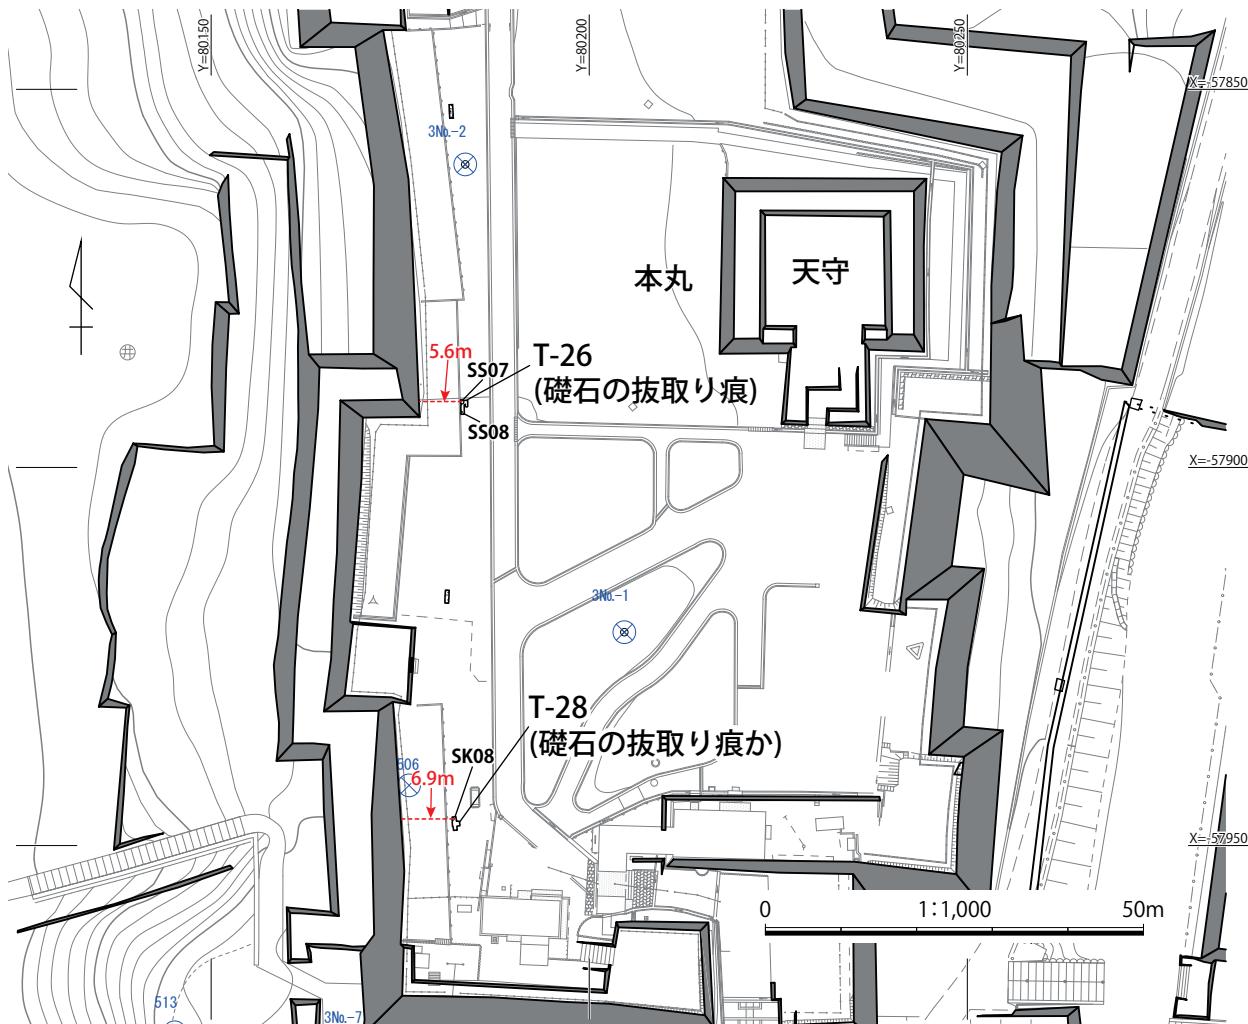
第84図 本丸西側T-26・28遺構配置図

本丸西側のT-26で礎石の抜取り痕(SS07・08)を検出した。このSS07・08は西多門に伴う礎石の抜取り痕と考えられる。また、T-28で検出した土坑(SK08)は礎石の抜取り痕の可能性が考えられる遺構である。

SS07・08とSK08を示した図面が第84図である。図面から遺構と西側石垣上端との距離をみると、SS07・08は5.6m、SK08は6.9mを測る。SS07・08は石垣との距離や抜取り痕の方向から多門をある程度想定することができるが、SK08については石垣上端からの距離がSS07・08と異なることや

1個だけであることから、同一の性格のものと判断するには、今後の調査成果や縄張図との検討が必要である。

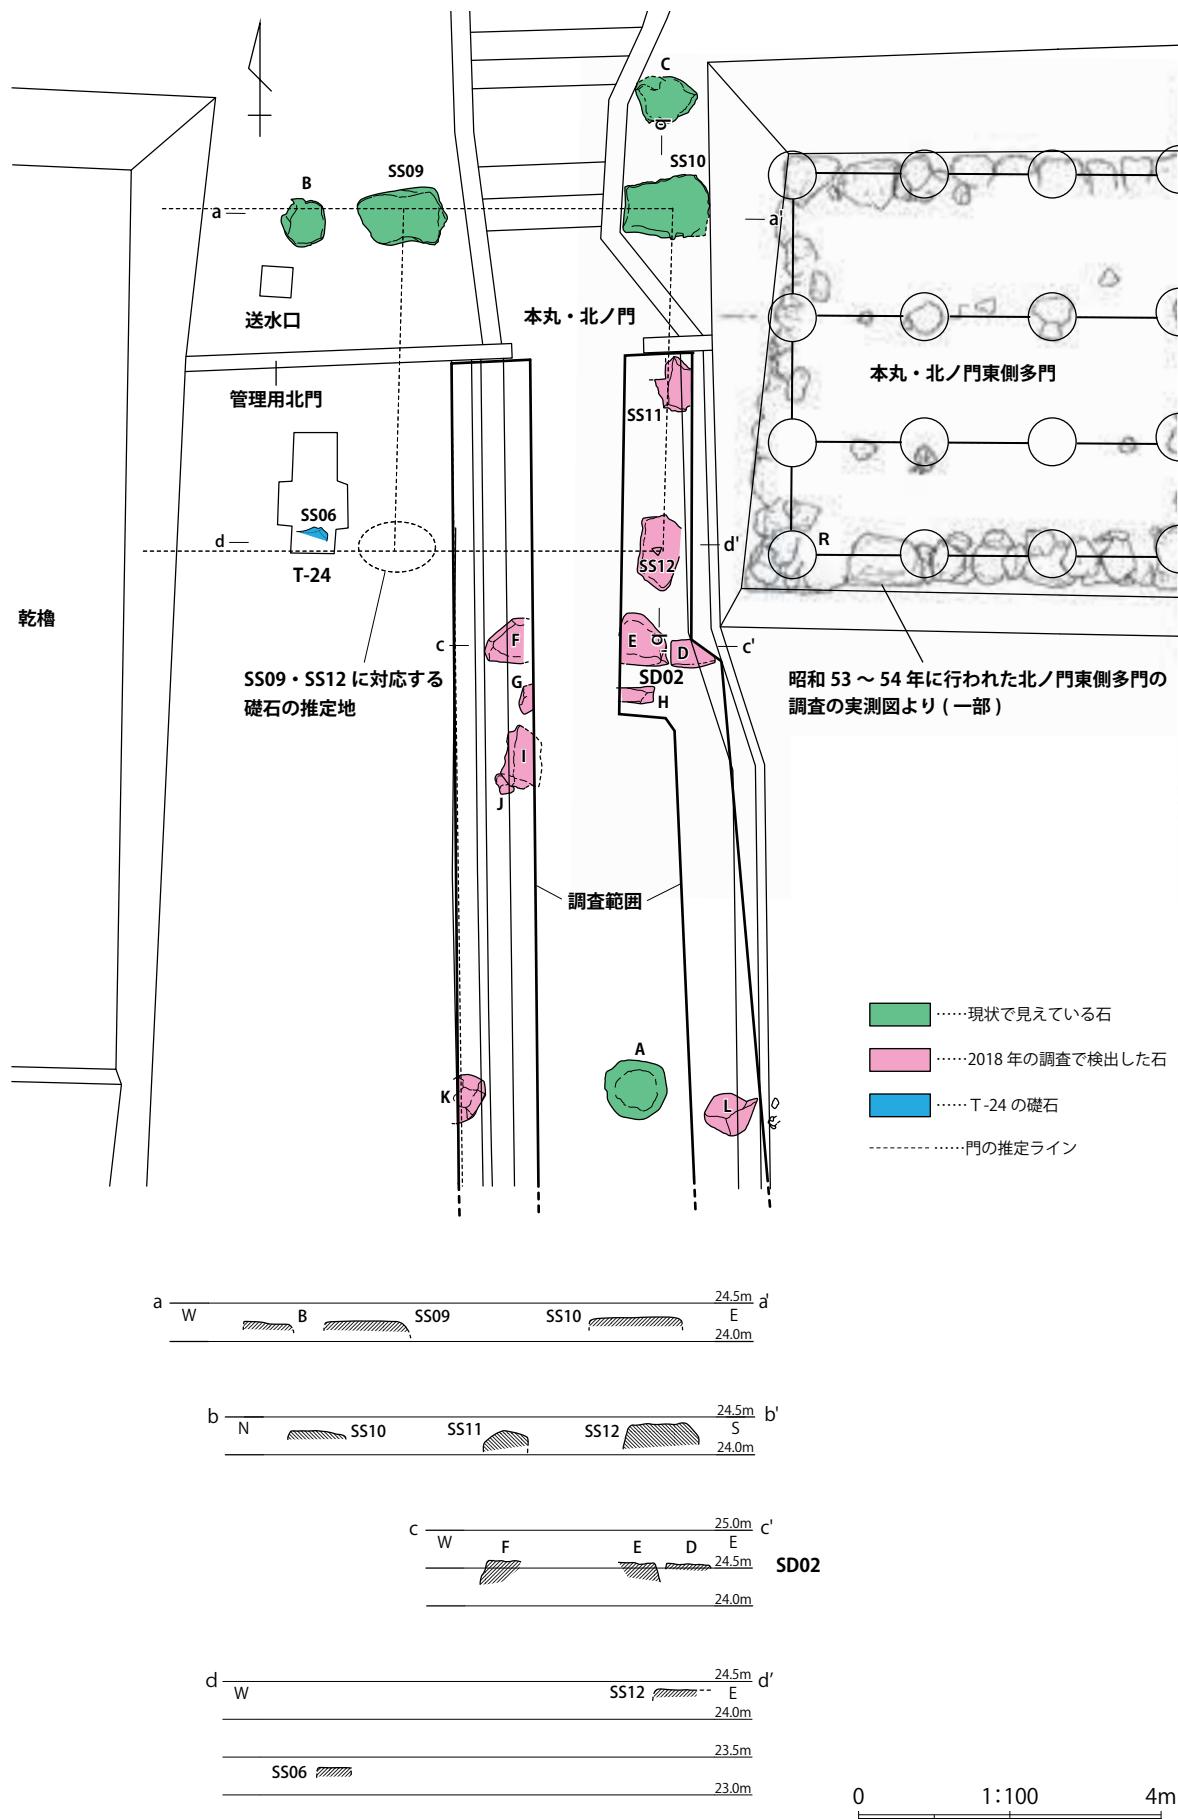
第86図 北ノ門跡周辺実測図

松江城の北ノ門跡は本丸の北西側に位置し、本丸から腰曲輪に通じる門である。『松江城縄張図』では西側に乾櫓と多門、東側に多門と書かれている。現在、北ノ門跡には管理用北門が据えられ、その中央が園路となっている。管理用北門より南側 10m ほどの園路中央に園路面と同じレベルで径が 0.9 m を測る A が確認され、上面がやや凹んでいることから礎石の可能性は考えられる。

次に、管理用北門の北側をみると、上面が平坦な石が乾櫓側に 2 個(SS09・B)、東側多門側に 2 個(SS10・C)確認される。SS09・B は東西方向に、SS10・C は南北方向に並んでいる。これらの石が管理用北門の設置時に動かされたものか、原位置を留めているかはわからないが、いずれの石も上面が平坦面であり、特に SS09・10 は径が 1.15m を測る大きなものであることから礎石として利用されていた石の可能性は高い。SS09・10 の芯々距離は 3.6m である。

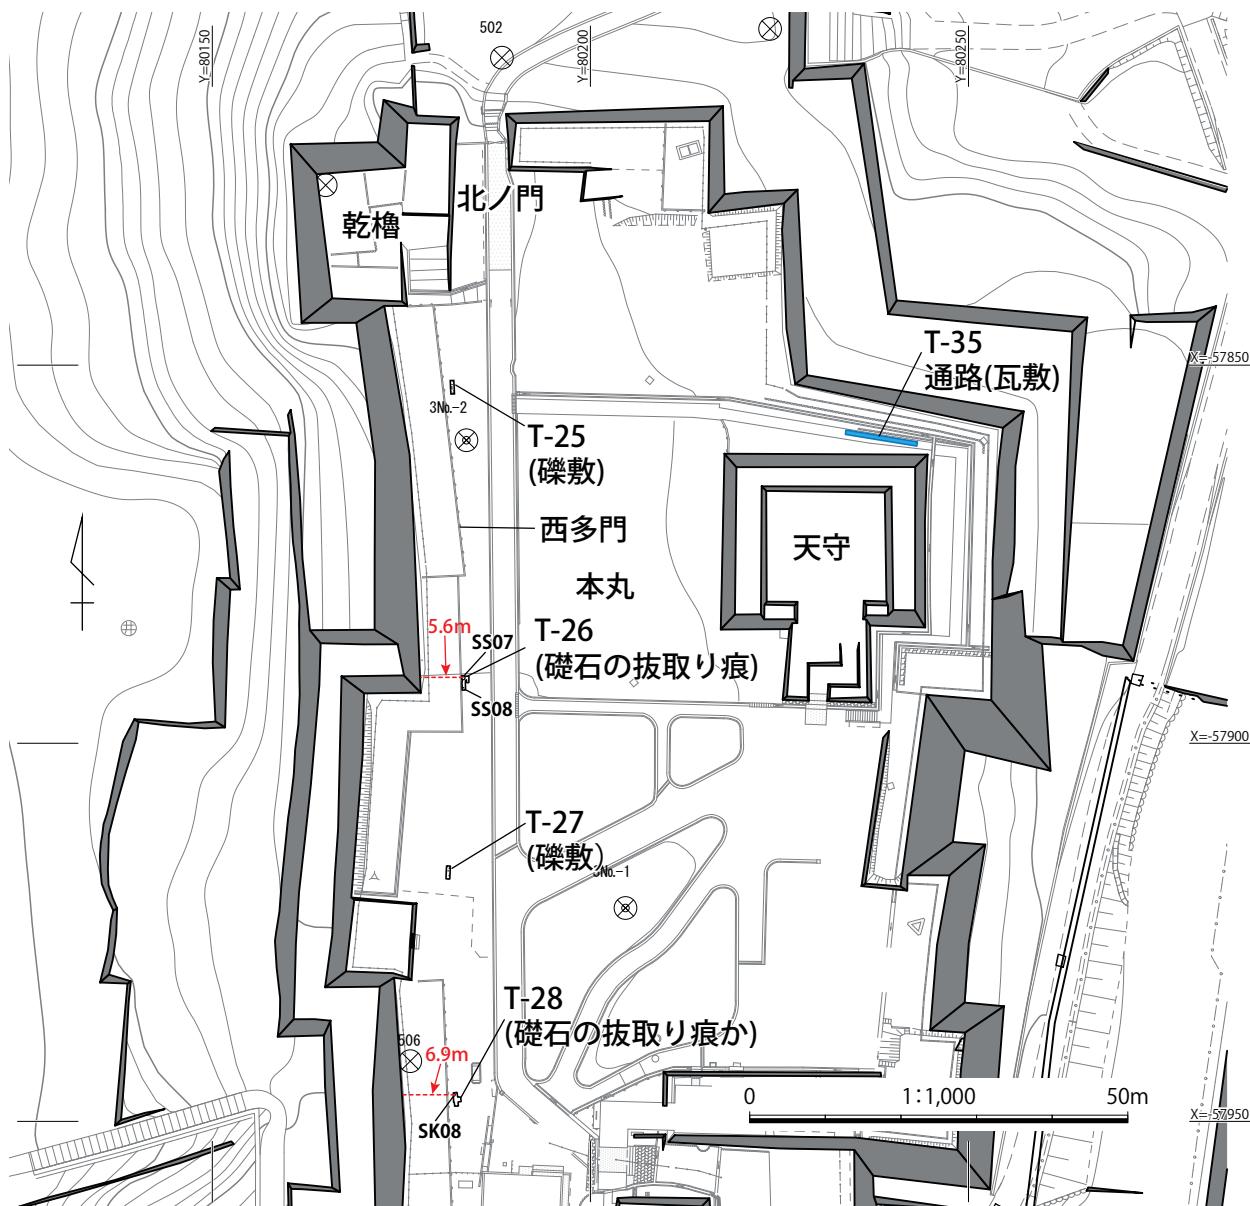
第 88 図 西多門跡・通路(瓦敷)配置図

T-35では標高27.10～27.20mで瓦敷を検出した。瓦敷は瓦を含まない客土上面で確認され、堀尾期、17世紀初頭の瓦が敷かれていた。瓦敷はある時期の遺構面として機能していたもので、層序や出土瓦から松江城築城後の早い段階で造られた遺構の可能性が高い。松江城築城時に葺いていた瓦を改修のため取り外したあと敷かれたものか、当時焼かれた瓦を利用したのか、もともと敷かれていたものは不明だが、天守北側の通路のようなものと考えられる。

瓦敷の上方には18～19世紀代の瓦を含む客土が盛られており、これはT-8・34でも同じ状況が確認されている。瓦敷の瓦は、基本的には現状保存としているが、特徴的な瓦については取り上げた。
