令和5年度発掘調査概報
郡山遺跡・陸奥国分寺跡

仙台市教育委員会

I. 第328次発掘調査

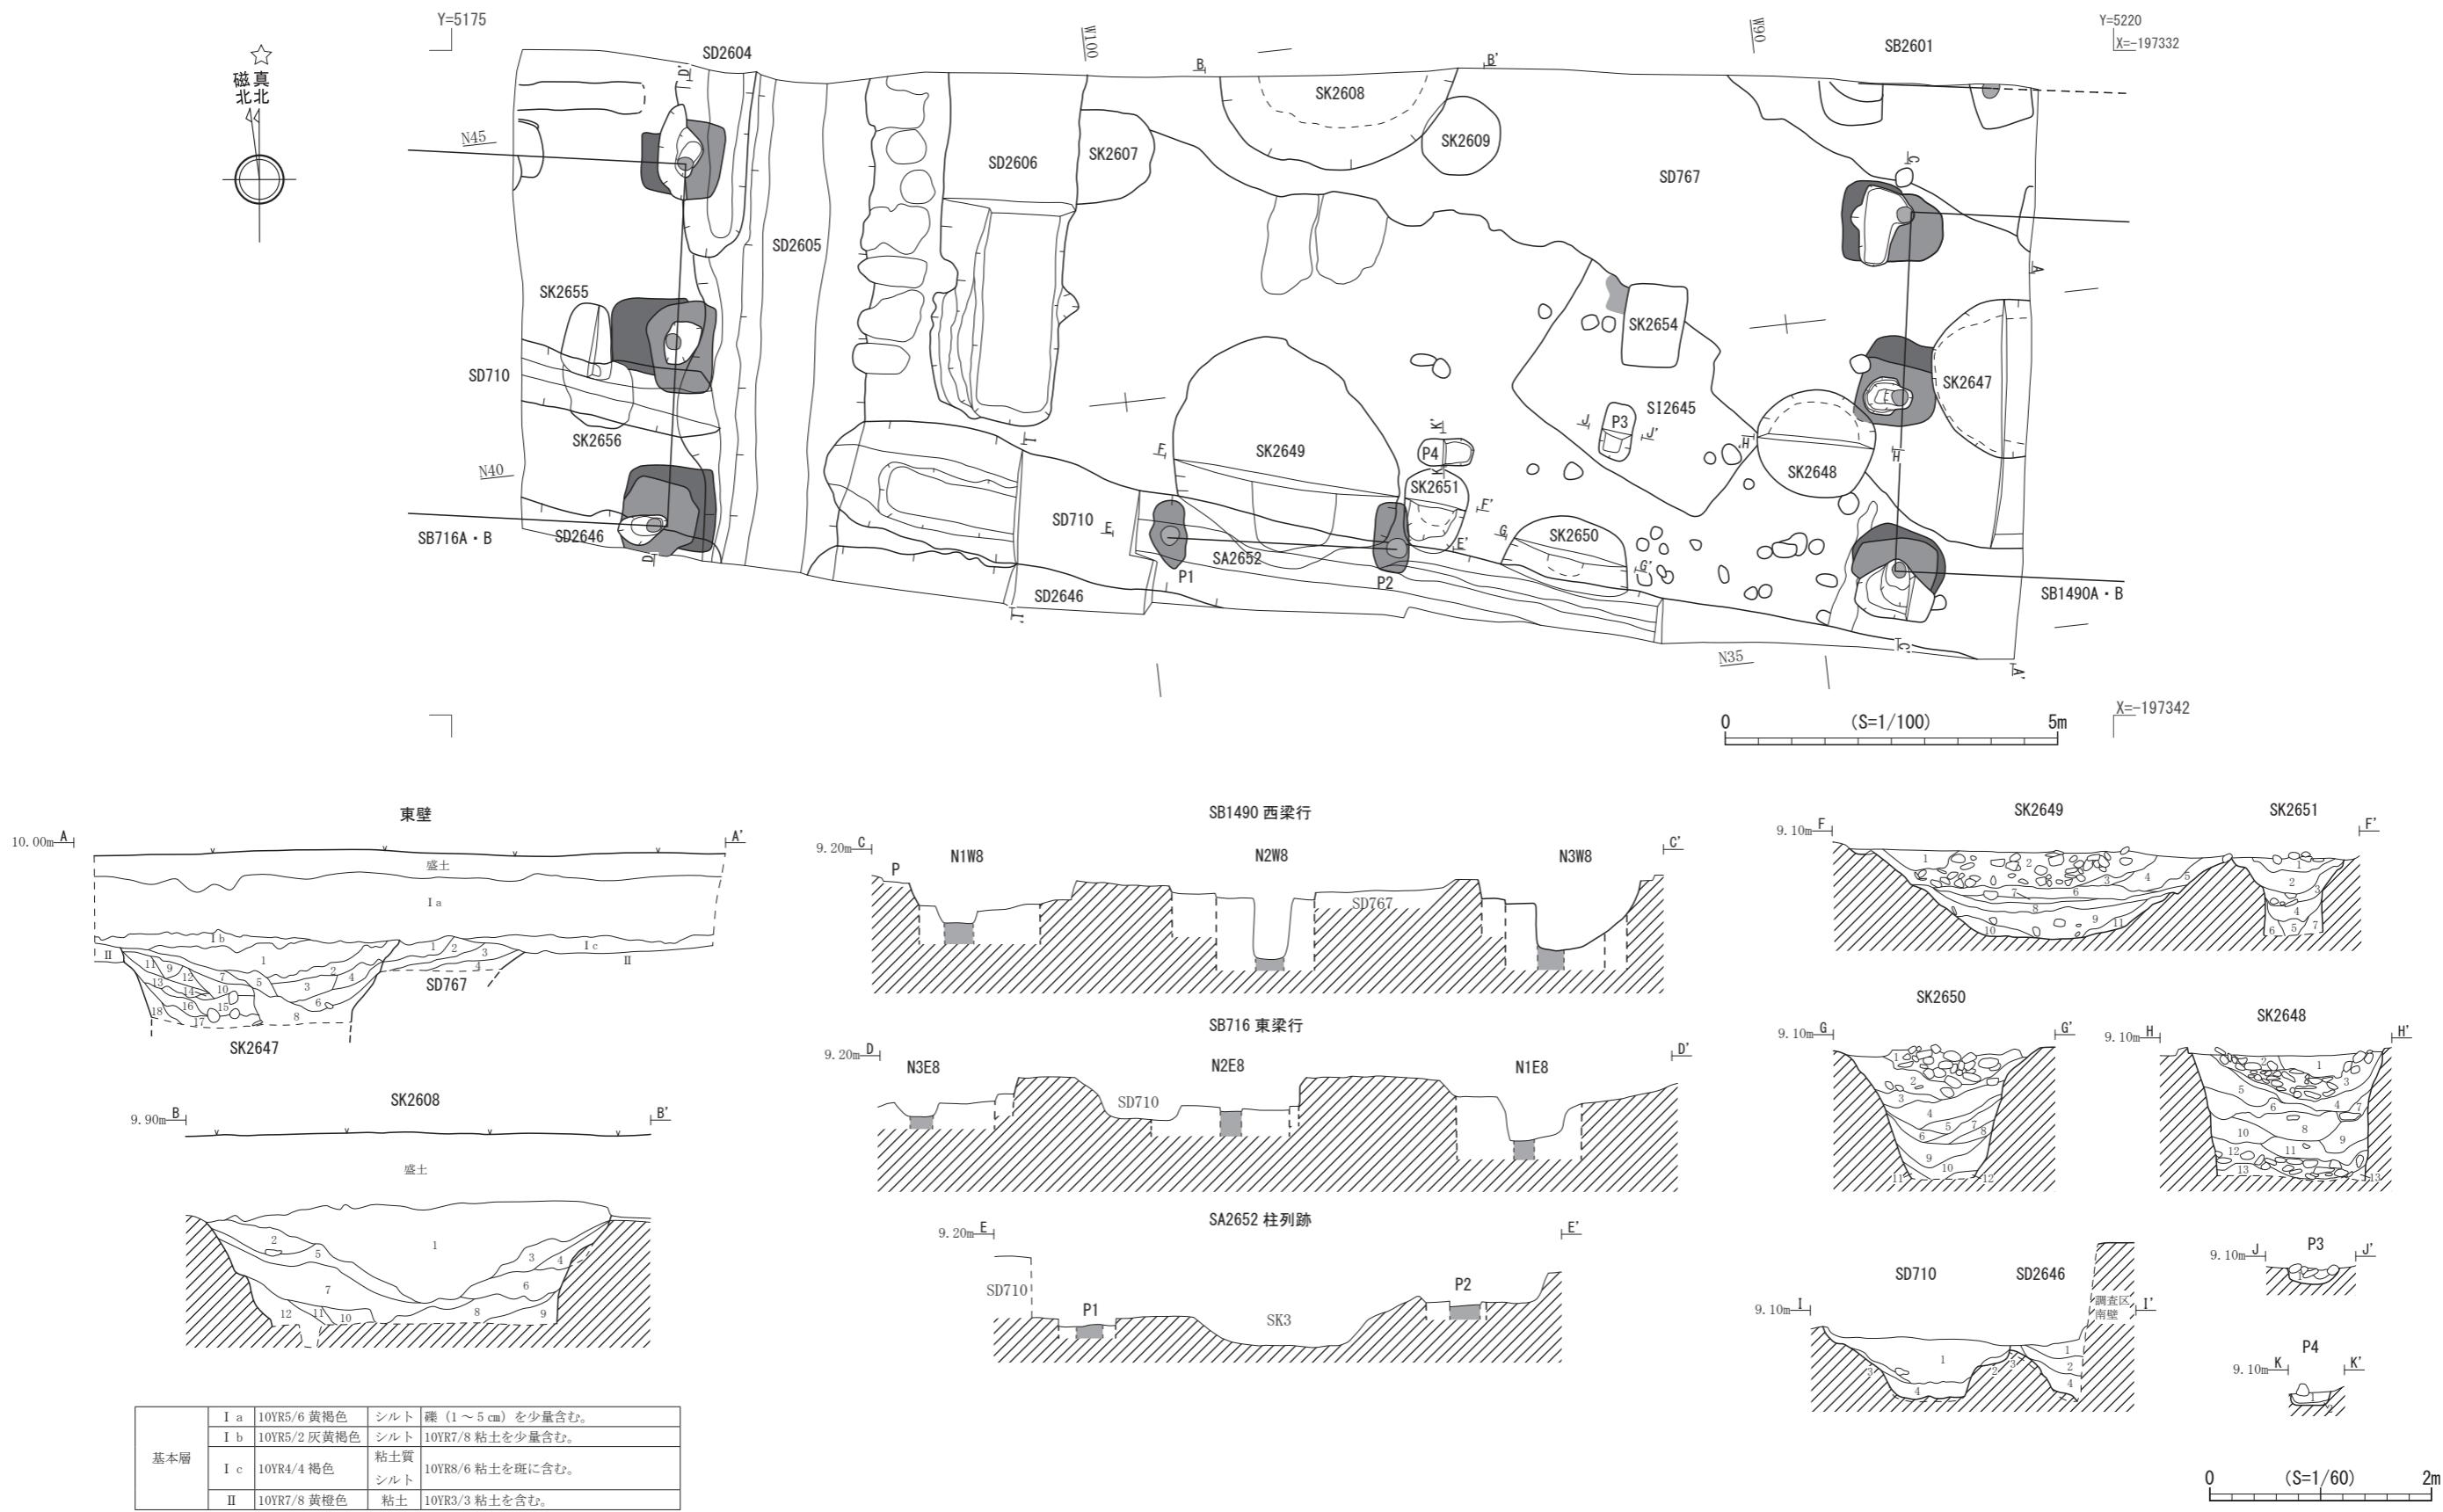
第4図 第328次1区 平面・断面図

調査区東側で検出された。北東部はSD767溝跡と重複するため、南辺を除く3辺の規模は不明である。南辺の検出長は349cmで、方位はE-35.18°-Sである。削平を受けており、検出面より深さ3cm程度しか残存していない。西壁付近で40cm前後の不整形の範囲で焼土が広がることから、周囲に燃焼施設があったと考えられるが、その他の施設は検出されない。遺物は土師器片7点が出土した。SD767溝跡、SK2648・SK2654土坑・P4より古い。

調査区中央のSB716・1490掘立柱建物跡の間で2基の柱穴(P1・P2)が検出された。2基の柱穴はSB716・1490掘立柱建物跡の南桁行を結んだ直線上に位置している。SD710溝跡等により検出面からP1が58cm、P2が28cm以上の削平を受けている。確認された掘方規模はP1が南北長101cm、東西長55cmの不整長方形、P2が南北長106cm、東西長53cmの隅丸長方形を呈する。柱痕跡の直径はいずれも28cmである。P1では柱痕跡に沿うように10~15cm大の円礫が検出された。2基の柱穴の間隔は346cmであり、方位はE-3.65°-Sとやや東傾する。2基の柱穴との間隔と比べ、P1とSB716掘立柱建物跡は770cm、P2とSB1490掘立柱建物跡は757cmとそれぞれ離れているが、その間には柱穴等関連する遺構は検出されない。また、遺物は出土していない。SD710溝跡、SK2649・2650・2651土坑より古い。

調査区西側で検出された東西棟の掘立柱建物跡で、第55次調査で北桁行および西梁行の一部を、第319次調査で北桁行の規模が確認されており、東梁行の柱穴(N2W8・N3W8)の精査を新たに実施した。規模は東西7間(総長18.5m、柱間間隔230~290cm)、南北2間(総長5.5m、柱間間隔270~275cm)であり、北桁行を基準とした方位はE-2.95°-Sと真北方向よりやや東傾する。柱穴掘方の規模は一辺80~110cmの隅丸方形を呈する。すべての柱穴堀方は重複が確認され、ほぼ同位置での建て替えが認められる。柱痕跡は直径25~30cmで、すべての柱穴で柱の抜き取り穴を伴っている。抜き取り穴は検出面より45~63cmの深さまで及んでいる。遺物は掘方から土師器片28点、須恵器片1点のほか鉄滓が2点出土した。SD710・2604・2605・2646溝跡、SK2655・2656土坑より古い。

調査区東側で検出された東西棟の掘立柱建物跡で、第102次調査で東梁行含めた東半部を、第319次調査で北桁行の規模が確認されており、西梁行の柱穴(N2E8・N3E8)の精査を新たに実施した。規模は東西7間(総長18.2m、柱間間隔240~260cm)、南北2間(総長5.4m、柱間間隔265~280cm)の規模であり、北桁行を基準とした方位はE-2.42°-Sと真北方向よりやや東傾する。柱穴掘方の規模は一辺70~100cmの隅丸方形を呈する。すべての柱穴堀方は重複が確認され、ほぼ同位置での建て替えが認められる。柱痕跡は直径20~30cmである。すべての柱穴で柱の抜き取り穴を伴っている。抜き取り穴は検出面より35~53cmの深さまで及び、遺物は掘方から土師器片38点、須恵器片2点が出土した。SI1495壁穴住居跡、SD767溝跡より新しく、SK2647・2648土坑より古い。

調査区中央で検出された調査区を北西-南東方向に横断する溝跡で、その両端は調査区外へ延びる。第55・319次調査で検出されたSD767溝跡と同一の遺構と考えられる。検出長14.6m、上幅335~451cmで、方位はE-29.38~34.3°-Sである。調査では断面観察用のベルトは設定しなかったが、SK2608土坑を調査した際の壁面

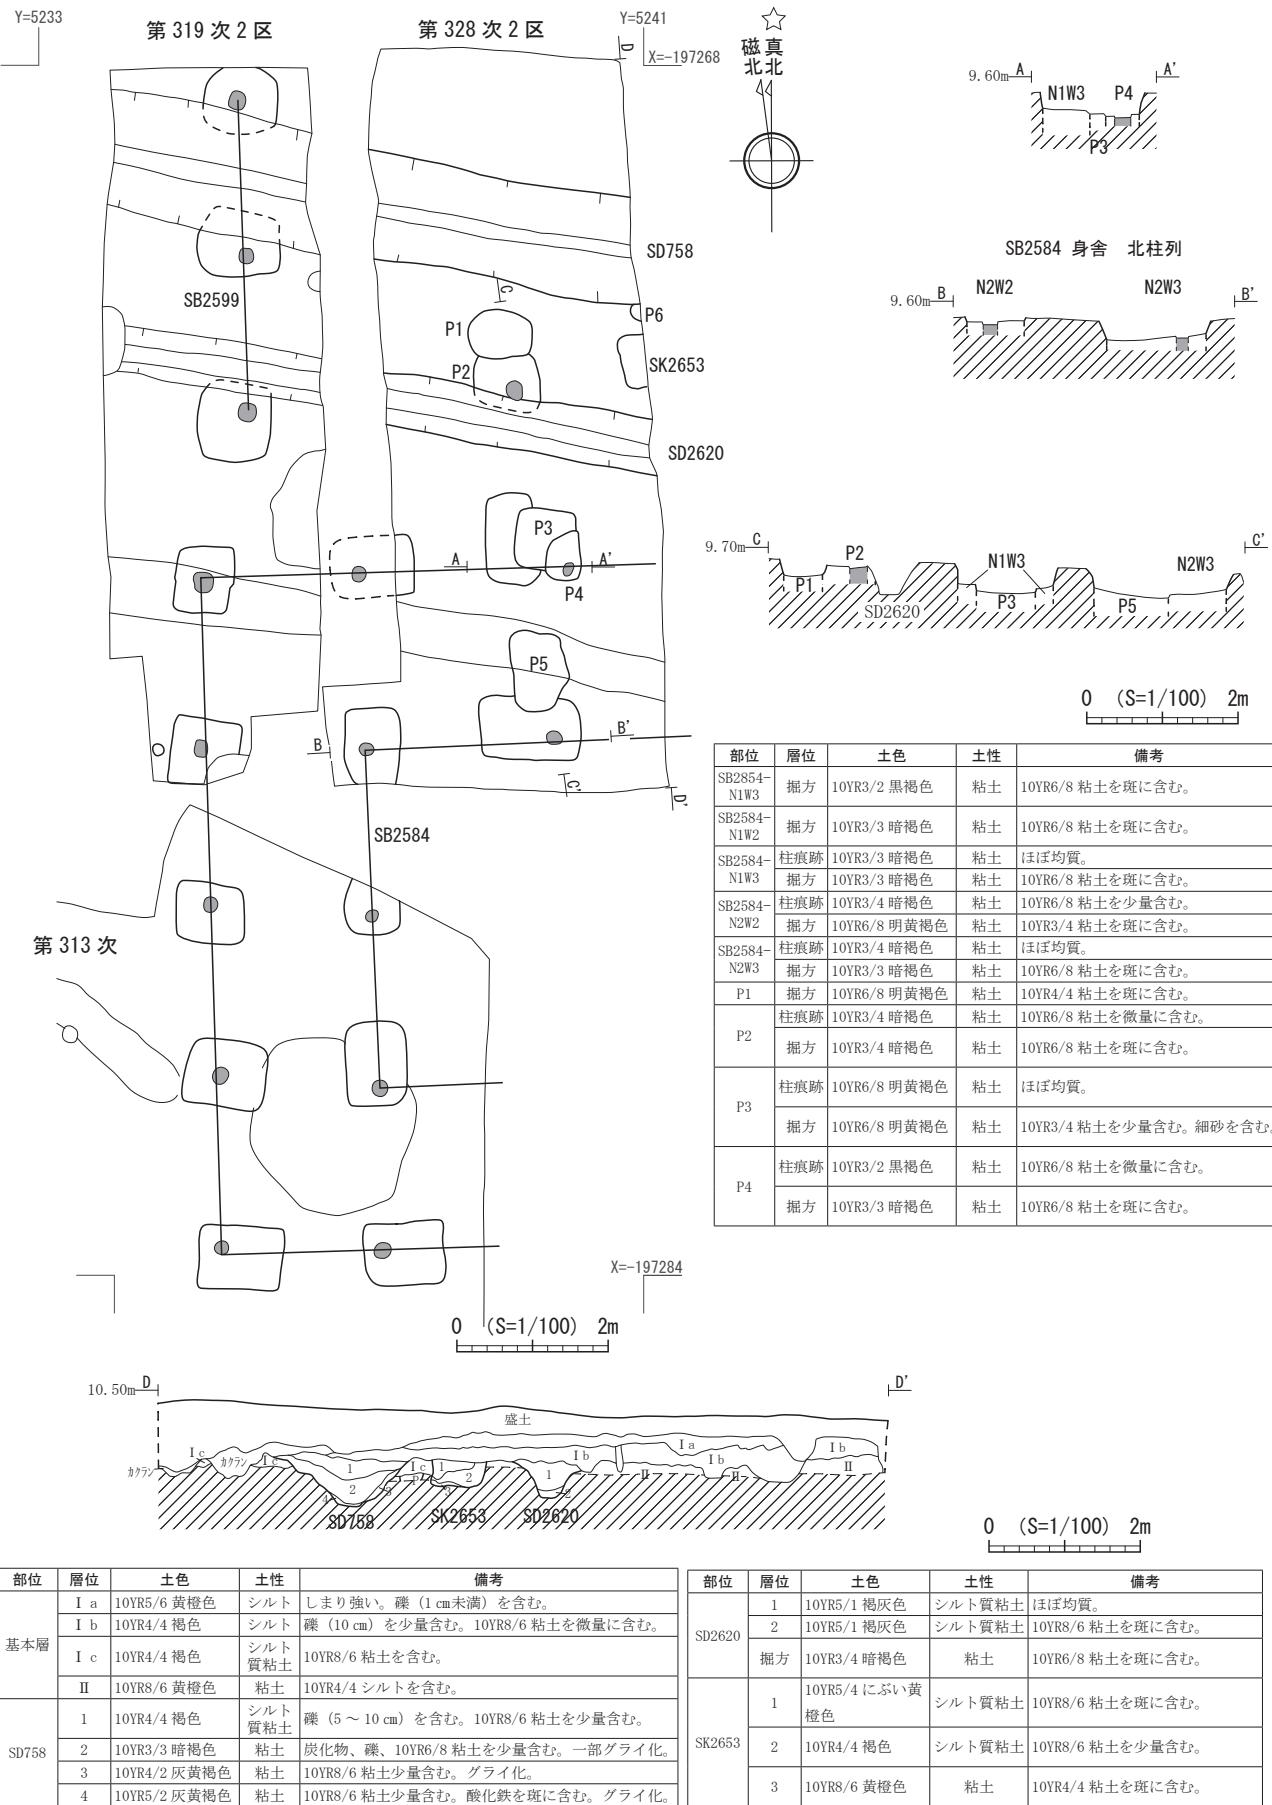
第6図 第328次調査2区 平面・断面図

第313・319次調査で一部が確認された廂付の東西棟建物跡である。その北面廂と北桁行の一部(N1W3・N2W2・N2W3)の精査を新たに実施した。規模は桁行2間以上(総長4.6m以上、身舎部分柱間間隔248cm、廂部分柱間間隔213cm)、梁行4間(総長9.0m、身舎部分柱間間隔219~228cm、廂部分柱間間隔206~237cm)、西梁行を基準とした方位はN-1.75°-Wとやや西傾する。柱穴掘方の規模は一辺72~133cmの隅丸方形を基調とする。柱痕跡の直径は18~27cmである。遺物は掘方から土師器片16点、須恵器片10点が出土した。P3・4・5より古い。

東西方向の溝跡でその両端は調査区外へと延びる。その位置と規模から第57・319次調査で検出されたSD758溝跡と同一の遺構と考えられる。方位はE-10.4°-Sで検出長3.5m、上幅175cm、下幅31cmの規模である。深さは66cmで断面形状は逆台形状を呈する。堆積土は4層に分層された。遺物は土師器片16点、須恵器片2点、磁器片4点が出土している。P6より新しい。

東西方向の溝跡で、その両端は調査区外へと延びる。その位置と方向から第57次調査のSA757柱列跡、第319次のSD2620溝跡と同一の遺構と考えられる。方位はE-10.7°-Sで検出長3.7m、上幅88cm、下幅23cmの規模である。深さは50cmで断面形状は逆台形状を呈し、底面は平坦である。堆積土は2層に分層された。遺物は土師器片5点、須恵器片1点、陶器片1点が出土している。P2より新しい。

SB2584掘立柱建物跡を構成する柱穴を除き、6基の柱穴の可能性があるプランが検出された。このうちP2・4では柱痕跡が確認された。P2・3・5の中心は一直線(傾きN-6°-W)に約190~200cm間隔で並び一連の遺構になる可能性があるが、P3・5で柱痕跡が確認されないことからその詳細は不明である。P2は1辺約80cmの隅丸方形を呈し、柱痕跡の直径は26cmで、SD2620より古く、P1より新しい。P4は1辺47~61cmの不整方形を呈し、柱痕跡の直径は16cmで、SB2584掘立柱建物跡とP3より新しい。遺物はP1で土師器片が10点、須恵器片が7点、

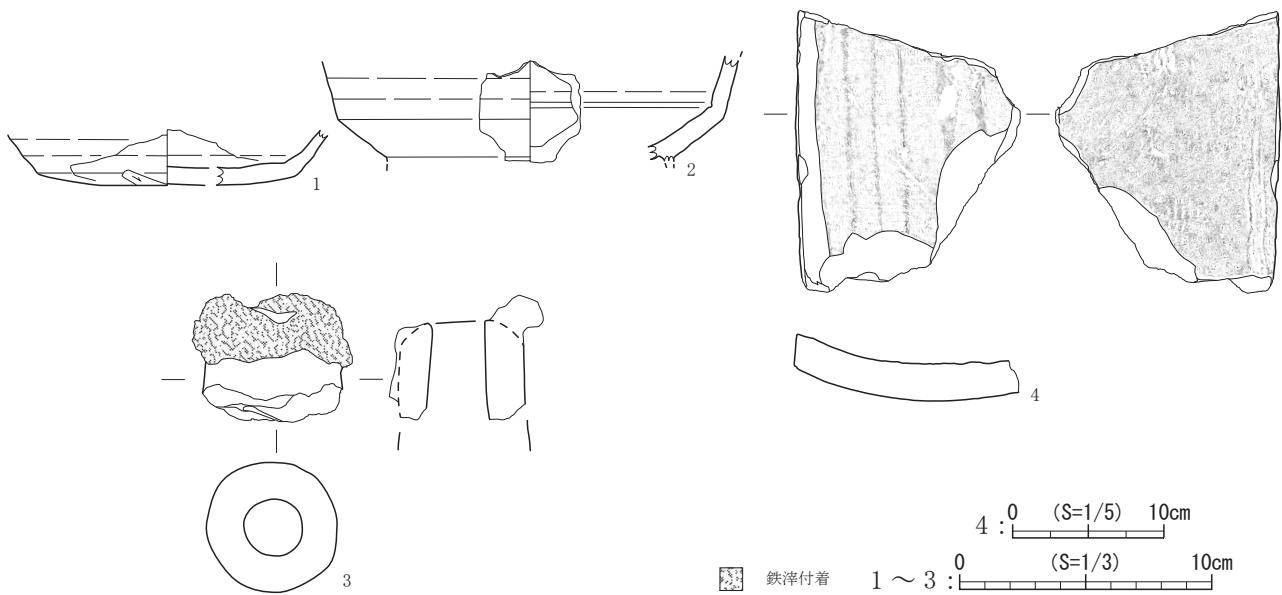
第7図 第328次調査出土遺物

図版番号	登録番号	出土遺構	層位	種別	器種	法量(cm)			備考	写真図版
						長さ	幅	厚さ		
3	P-84 SD767	1区 -SD767	検出面	土製品	羽口	(5.1)	6.3	1.6	鉄滓付着、外面は受熱により還元。孔径2~2.4cm。	3-3
4	G-183 SK2649	1区 -SK2649	検出面	瓦	平瓦	(18.6)	(14.9)	2.4	凹面:布目痕・模骨痕、凸面:縄叩き→ヘラナデ、側面:布目痕・ヘラケズリ	3-4

調査区全体で28基のピットの可能性があるプランを確認したが、いずれも柱痕跡は検出されない。このうちP3・4では5~15cm大の礫が含まれる。遺物はP3から須恵器が出土した(第7図1)。

P2 から土師器片が 3 点、P3 で須恵器片が 1 点（第 7 図 2）が出土した。

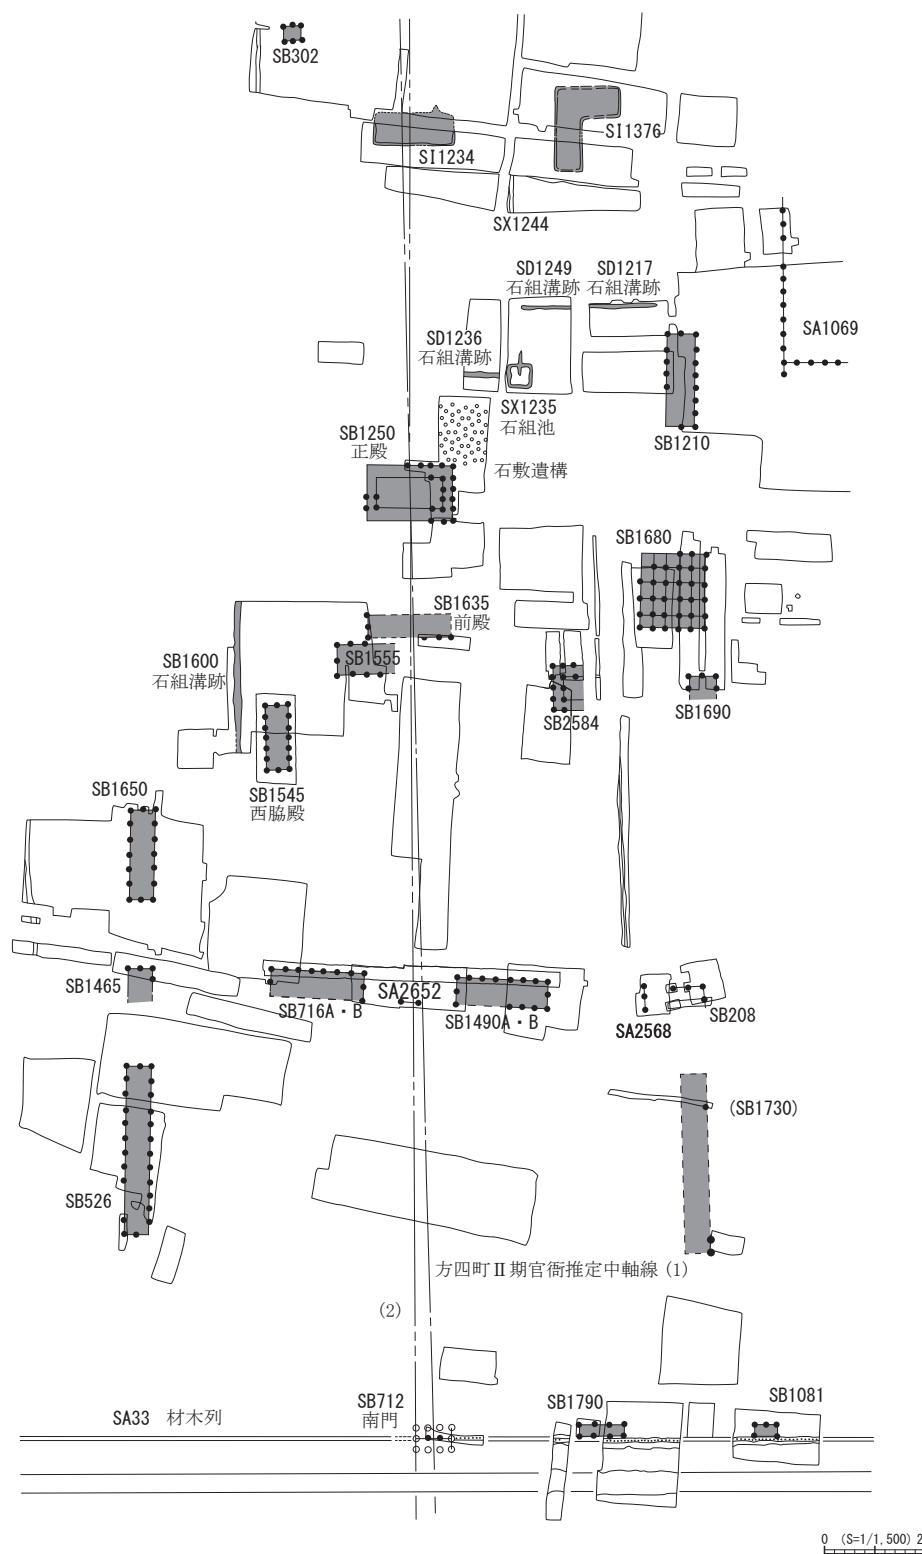
第8図 方四町II期官衙中枢部主要遺構配置図

SD767 溝跡は北西延長の第 55 次調査 SD767 溝跡と一連の遺構と考えられ、さらに北西延長の第 110 次調査で検出された SD552・536 溝跡と直交しており一連の遺構と考えられる。これら一連の溝跡を挟んで、北側は中枢部とそれに隣接する総柱建物が建ち並ぶ倉庫院（南）が位置し、南側には掘立柱建物跡と壁穴建物による雑舎群が位置しているため、これら機能の異なる空間を区画するための溝跡であったと考えられている。第 110 次調査では溝跡の重複が確認されるため、少なくとも 2 時期の変遷があったと推定される。

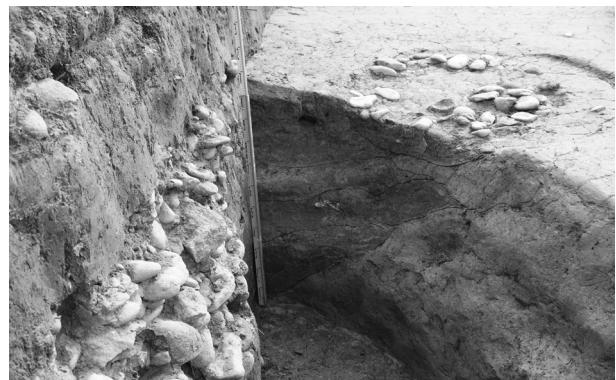
6. SD767 溝跡断面（西から）

より検出面から下端までの深さは100cmであることが確認された（写真図版2-6）。また壁面は検出面より20cm程の深さまでは緩やかに傾斜するが、20cm以下は傾斜が変わり比較的直立に近くなる。堆積土はその全てに基本層II層由来のブロックを含むことから、最終的に埋め戻されたと考えられる。壁面の傾斜が変化し、上端の平面プランが凹凸していることから、埋め戻しに伴って整地等の作業を同時に進行している可能性がある。遺物は土師器片38点、須恵器片2点、鉄滓2点のほか、羽口が1点出土した（第7図3）。SI2645竪穴住居跡より新しく、SB1490掘立柱建物跡、SK2607・2608・2609・2647・2648・2654土坑より古い。

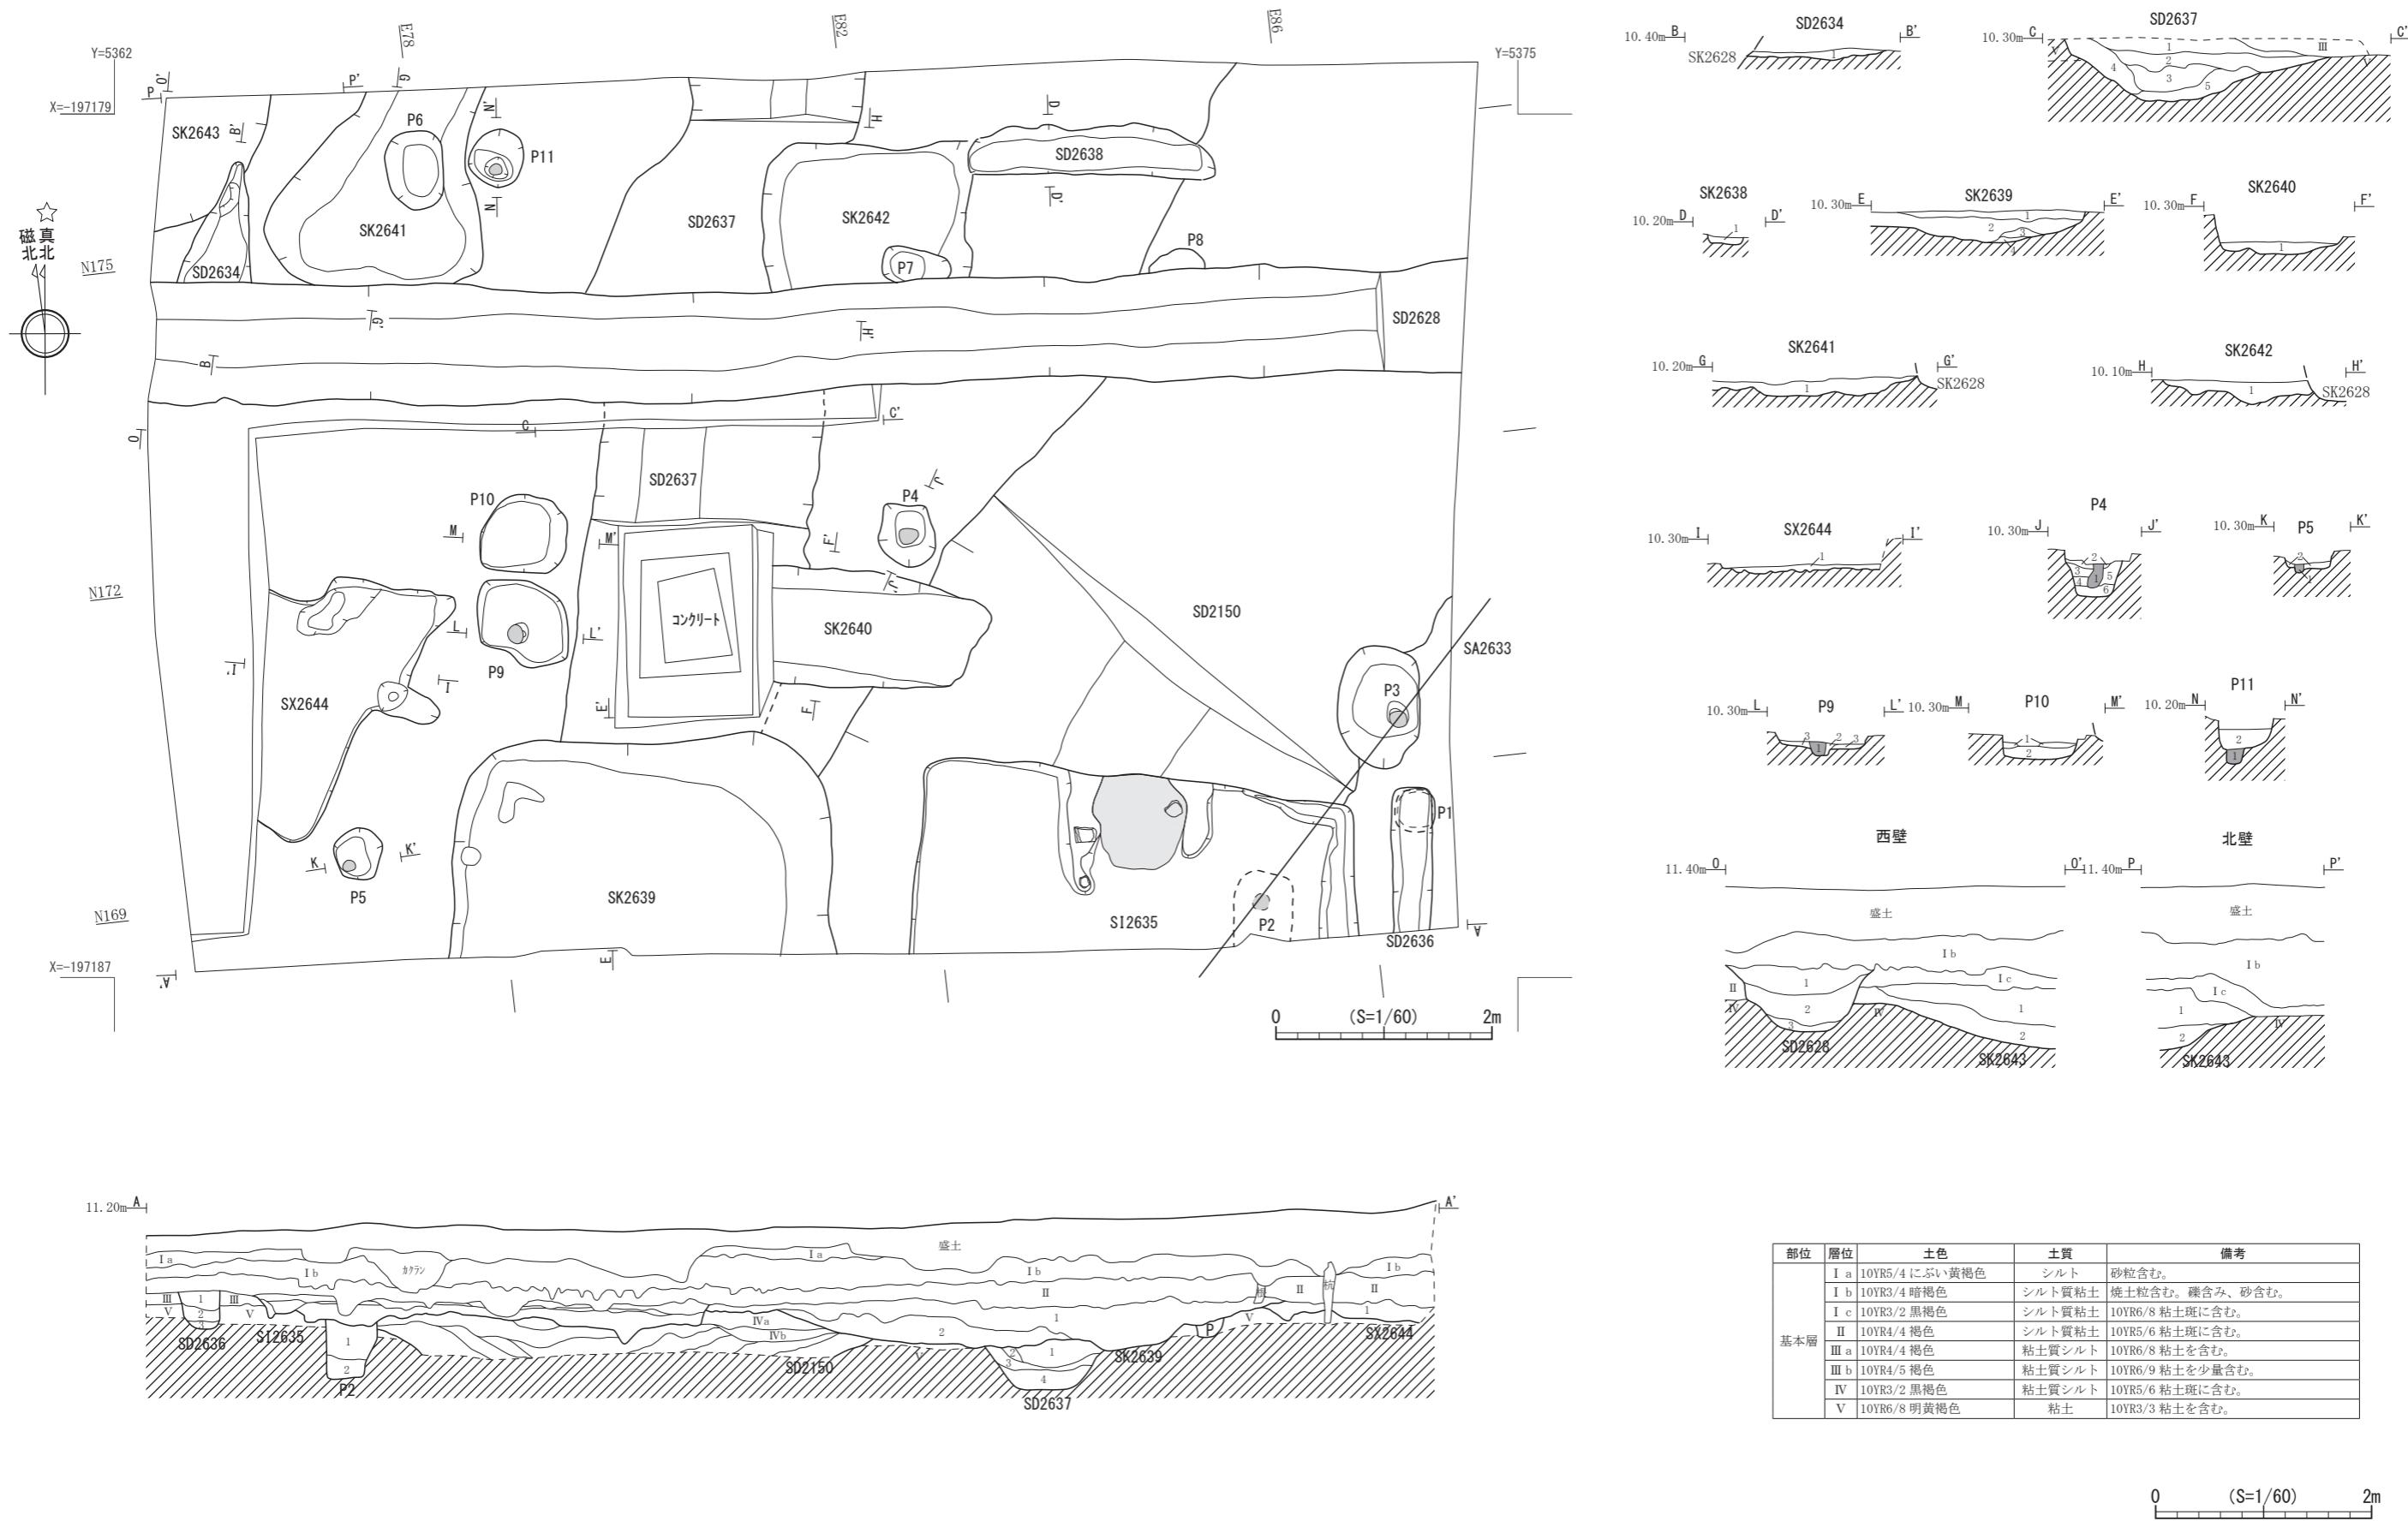
第11図 第329次調査区平面・断面図

遺構はIII層上面で堅穴住居跡1軒(SI2635)、溝跡3条(SD2628・2634・2638)、土坑3基(SK2639・2640・SK2642)、IV層上面で柱列1列(SA2633)、溝跡1条(SD2636)、ピット1基(P1)、V層状面で溝跡2条(SD2150・2637)、土坑2基(SK2641・2643)、性格不明遺構1基(SX2644)、ピット8基(P4～11)が検出された。遺物は各遺構より土師器、須恵器、陶器、磁器、土製品、鉄製品が出土した。

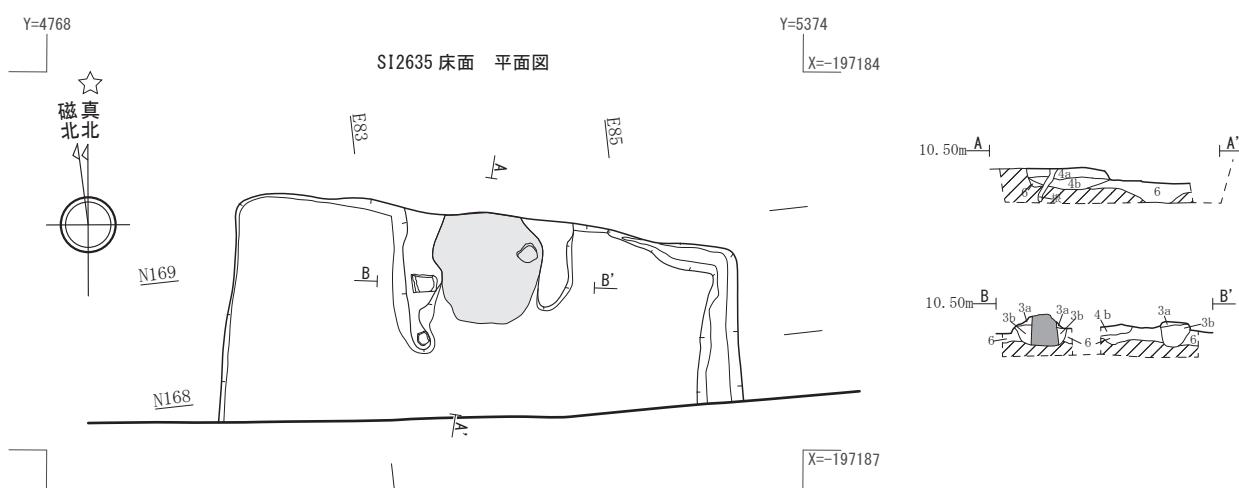
第12図 SI2635 壁穴住居跡 床面平面・断面図

カマドは北壁で検出された。カマド袖部の規模は長さ72～110cm、幅24～39cm、高さ10cmを測る。西袖ではカマド母材に用いたと考えられる切石凝灰岩が確認される。切石凝灰岩は長さ21cm、幅18cm、厚さ25cmで、床面から深さ15cmの掘方を伴い敷設されており、その後の埋め戻しおよびカマドの構築を同時に行われたと考えられる。燃焼部は幅84cm、奥行69cmの範囲で焼土が広がり、さらに建物内側へ18cm程の範囲で炭化物の分布が認

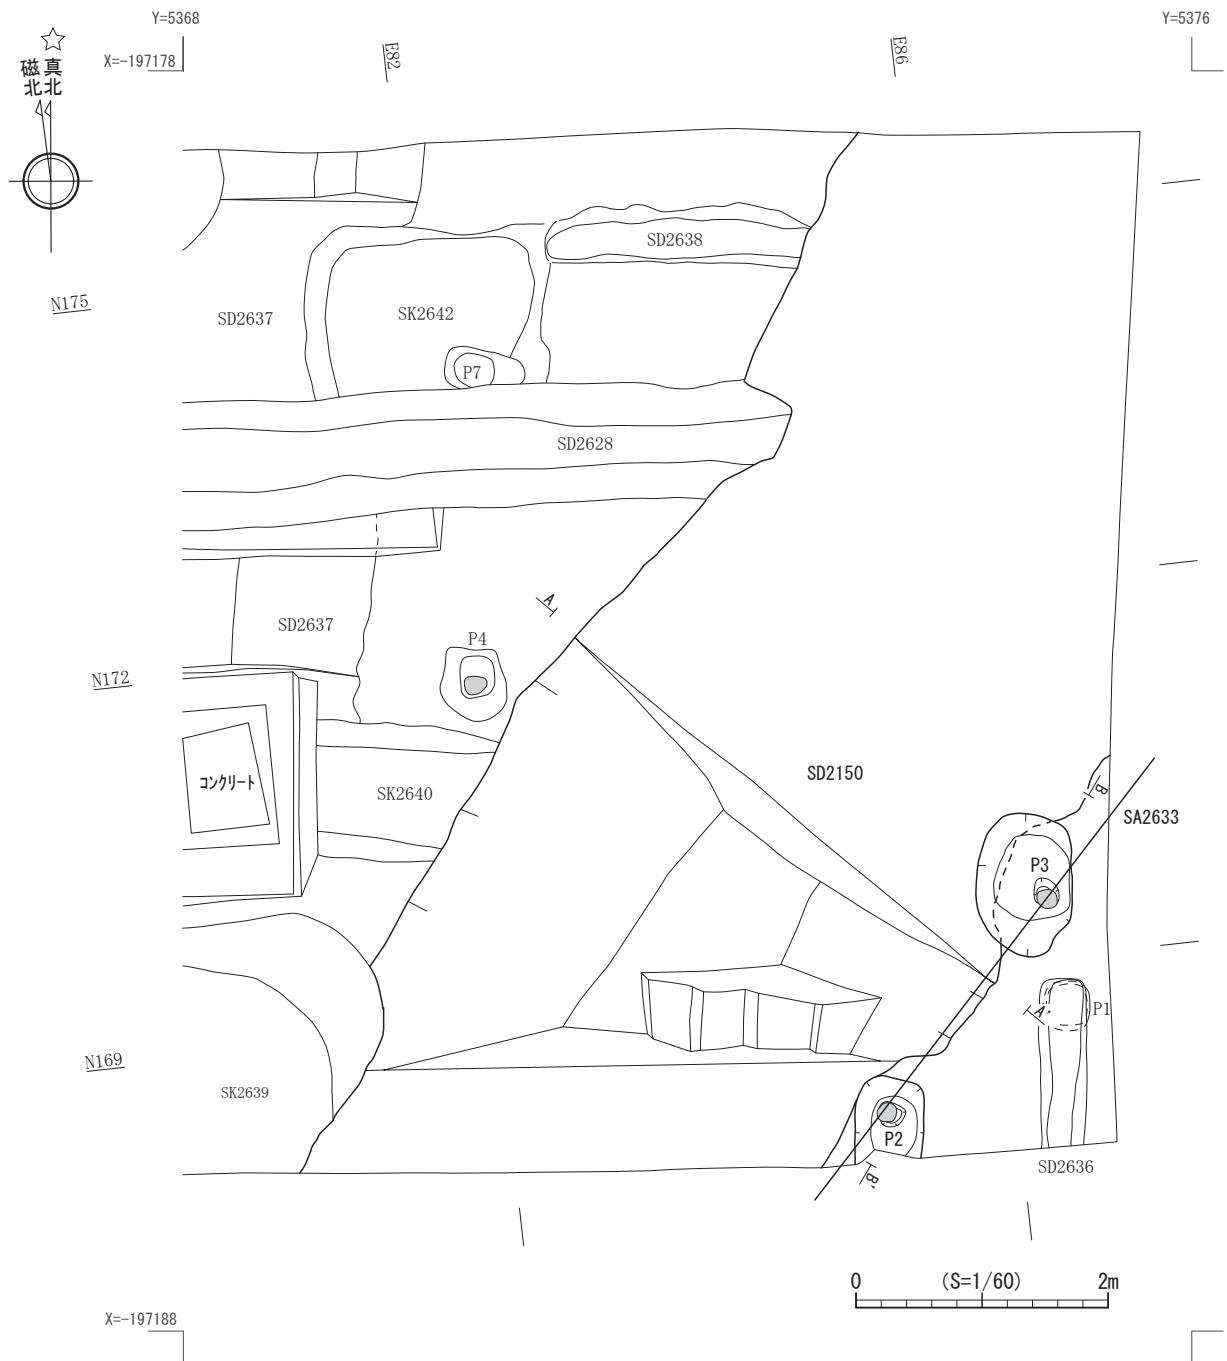
第15図 SA2633 柱列跡・SD2150 溝跡平面図

調査区南東に位置し、IV層上面で検出された北西—南東方向に結ばれる柱列で、P2・3で構成され、調査区外へと続く。方位はN-37.6°-Eで、検出長2.1mである。柱掘方は一辺55～114cmの不整方形を呈し、検出面からの深さは37～40cmで、底面は柱痕跡部分が窪んでいる。柱痕跡の直径は17～20cmであり、いずれも柱抜き取り穴を伴う。遺物は土師器片が9点、須恵器片が1点出土した。SI2635豊穴住居跡より新しく、SD2150溝跡より

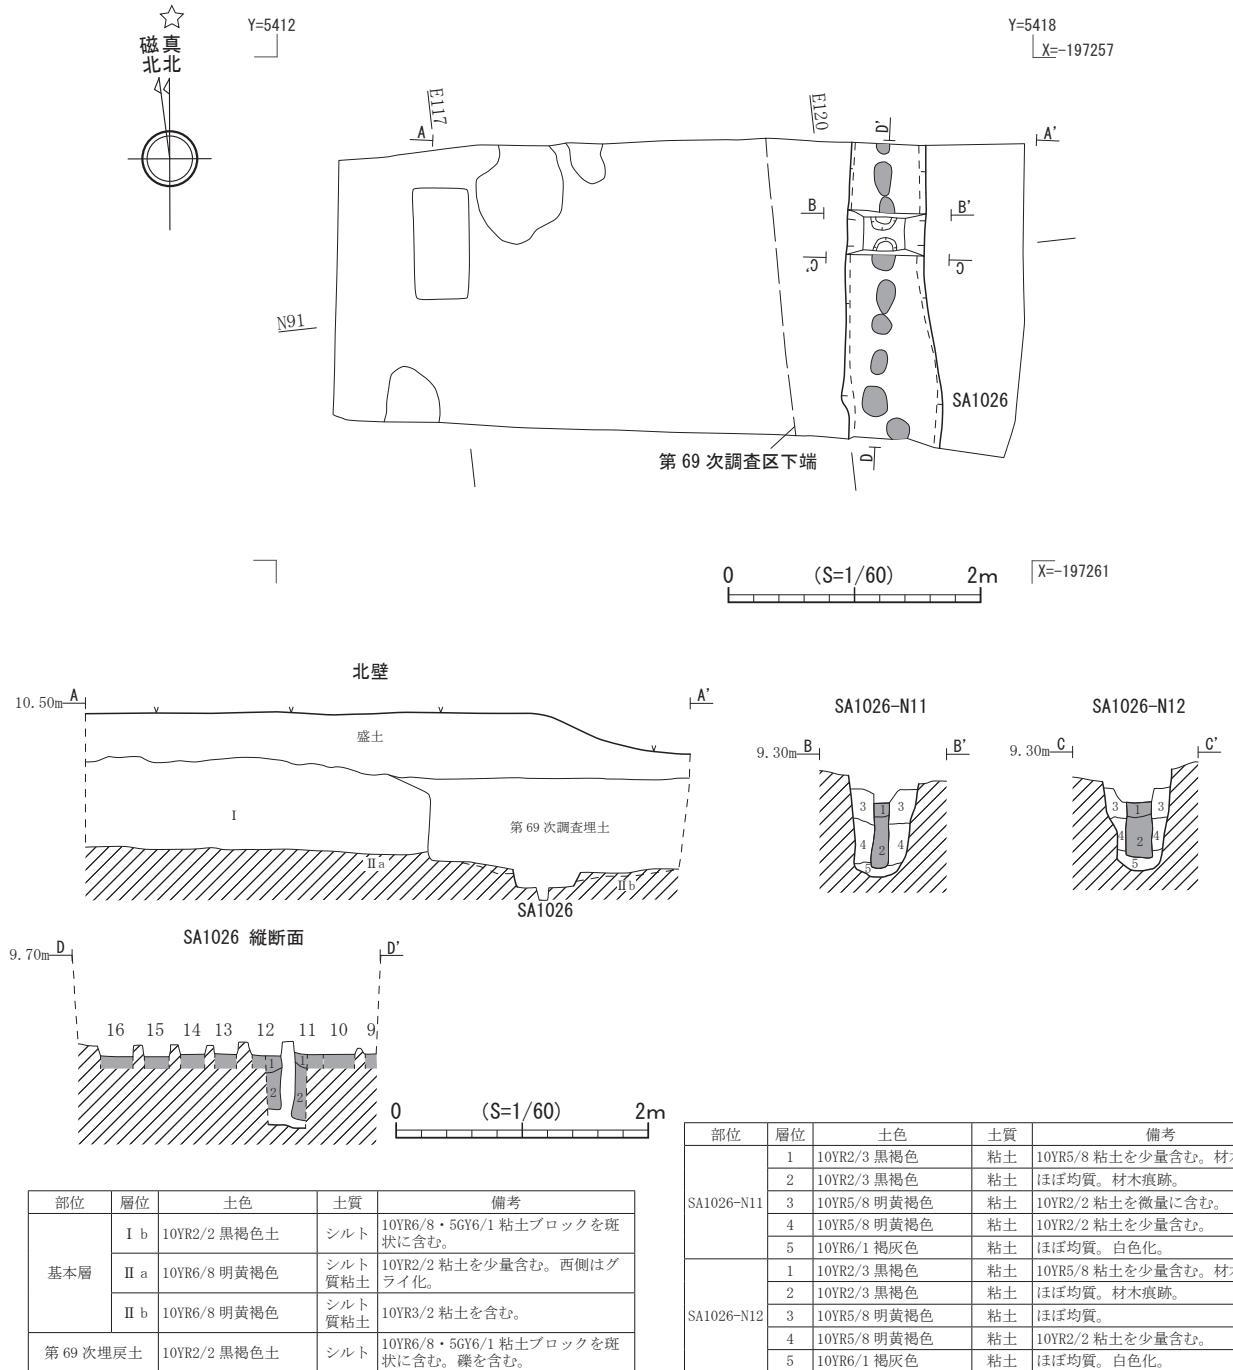
第24図 第333次調査区平面図

第332・333次調査区でそれぞれ検出され、一部は第69次調査すでに確認されている。南北方向に延びる布堀り内に材木痕跡が密集して並んでおり、第69次調査を含め50本の材木痕跡を検出した。調査では第69次調査で検出されている材木痕跡を北から順に(N1、N2…N50)と付番した。材木痕跡を結んだ方向は概ねN-0°-Eで真北方向を向く。第332次調査区では検出長456cm、上幅32~55cmの布堀内にて17箇所で材木痕跡が検出され、第333次調査区では検出長237cm、上幅52~75cmの布堀内にて9箇所で材木痕跡が検出された。材木痕跡は直径9~22cmの規模で密接して並んでいる。このうち材木痕跡4本(第332次-N36・37、第333次-N11・12)を対象に2箇所で遺構を半裁し、断面形の把握を行った。布堀り掘方は検出面から深さ86~102cmまで掘り込まれ、北側に比べ、南側の方が深く掘り込まれており、標高で見ると底面の比高差は最大で34cmである。断面形状はU

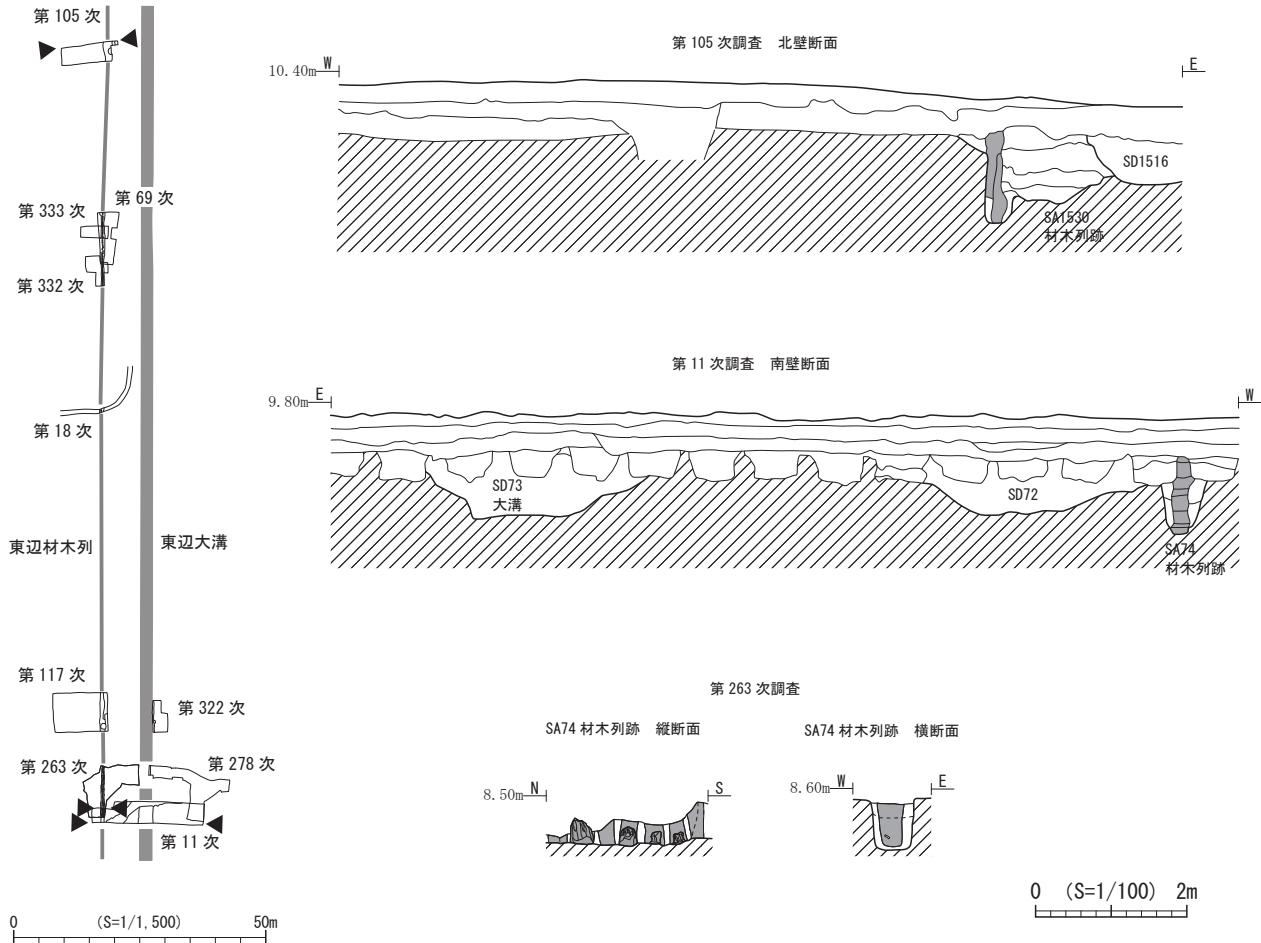
第25図 第332・333次周の方四町II期官衙東辺材木列跡の断面

字形を呈し、ほぼ直立に壁が立っている。材木痕跡の底面周囲が窪むように掘り込まれているため、縦断面で見ると底面は凹凸している。掘方埋土は基本層II層を基調とした混入物が少ない粘土で埋め戻されており、掘方の壁面に沿うように酸化鉄が集積し、底面の土質は硬化している。また、材木痕跡の周囲の土層は白色化している。遺物は掘方埋土から土師器片17点、須恵器片1点、材木痕跡から土師器片6点、鉄滓1点が出土したが小片のため図化し得なかった。

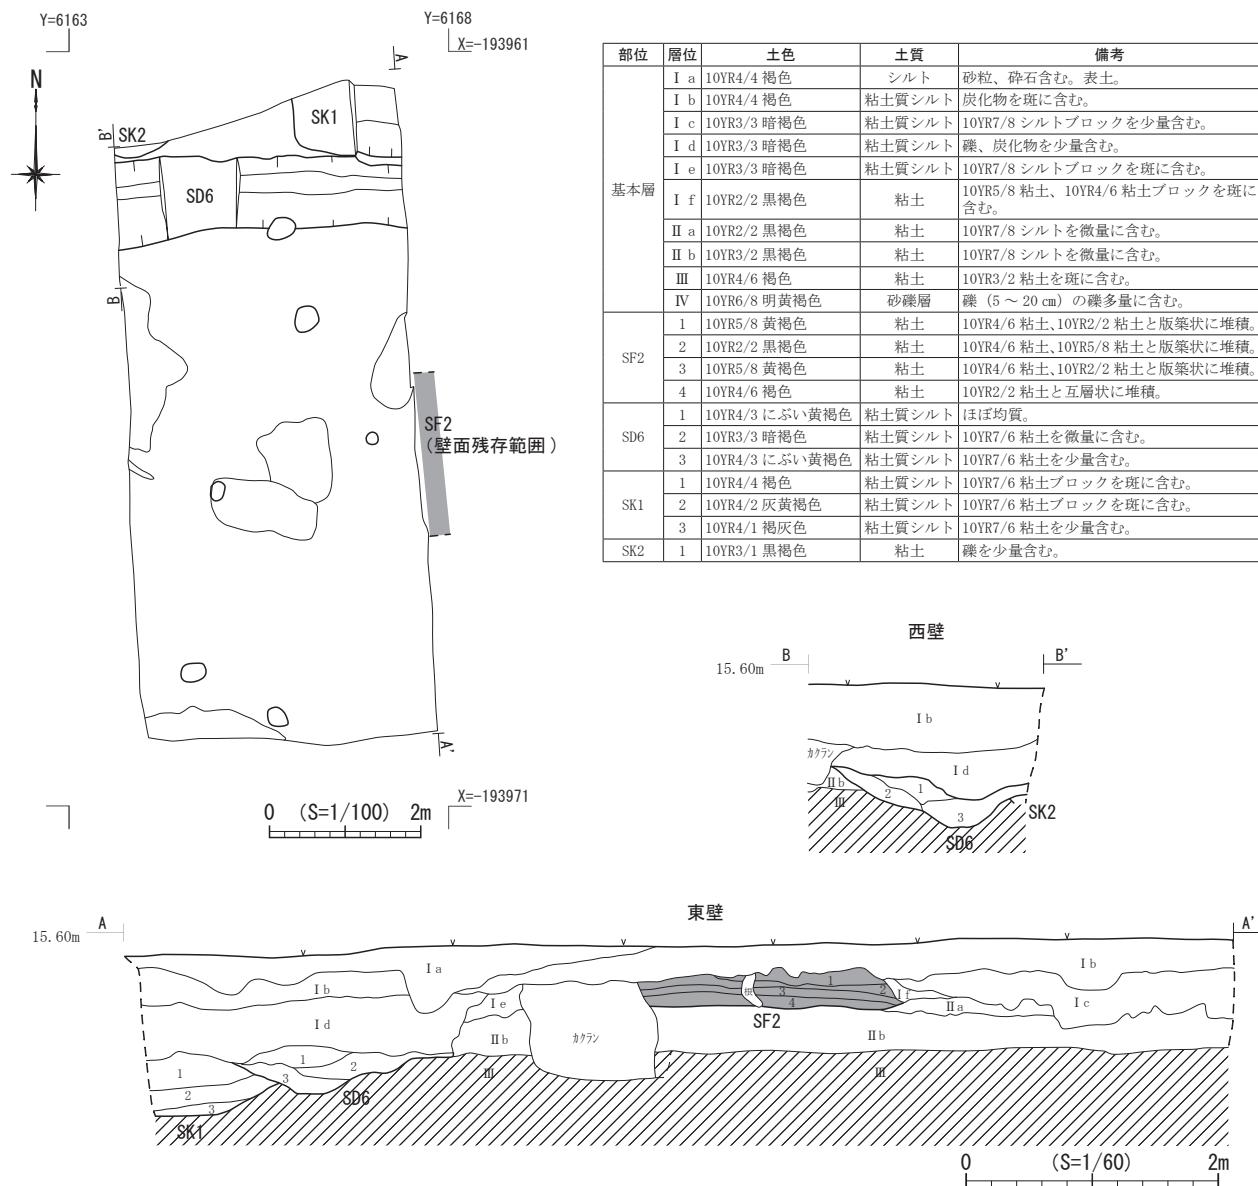
第36図 第33次調査 3区平面・断面図

調査区北西で一部検出され、調査区外へと続いている。東西検出長137cm以上、南北検出長100cm以上で平面形状は不明である。検出面より深さ8cmの掘削に留めており、堆積土は1層確認された。遺物は出土していない。SD6溝跡より古い。

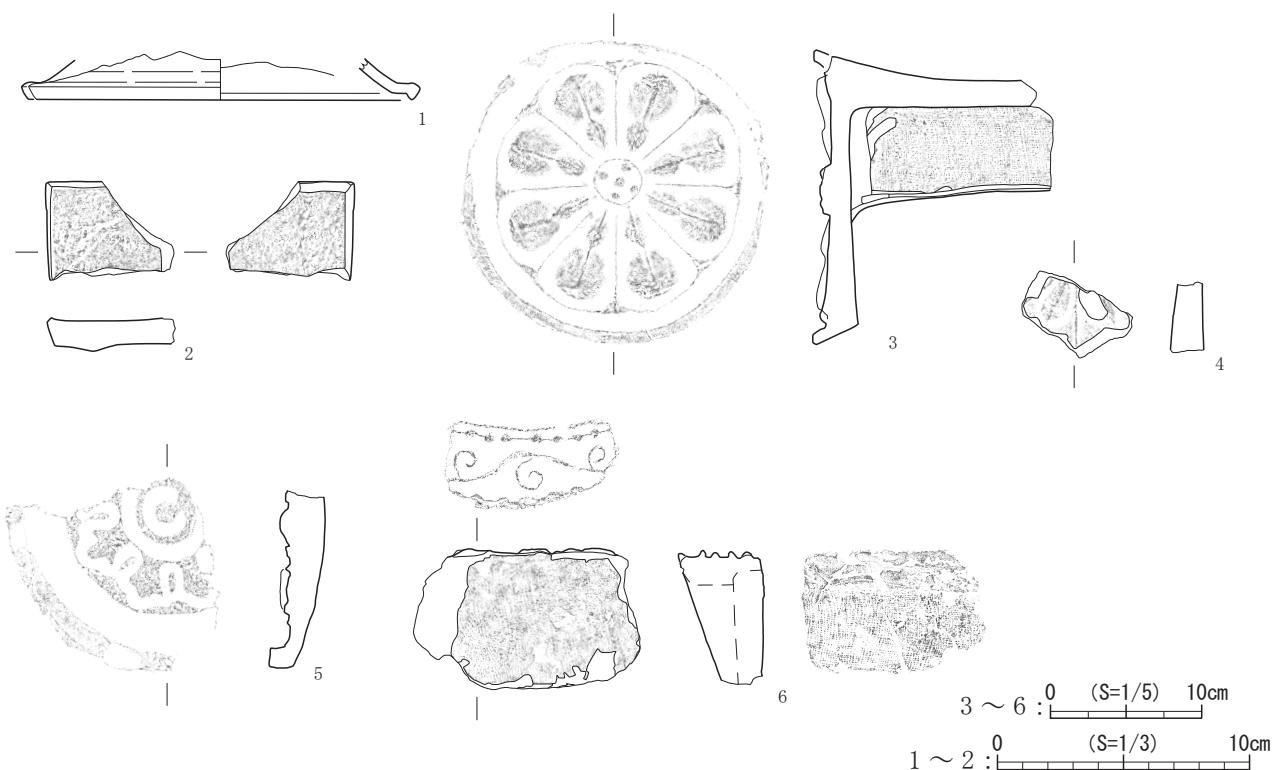
第37図 第33次調査出土遺物(1)

図版番号	登録番号	出土遺構	層位	種別	器種	法量(cm)			外面	内面	備考	写真図版
						口径	底径	器高				
1	F-1	1区-基本層	III層上面	須恵器	蓋	(15.8)	—	(1.9)	ロクロナデ	ロクロナデ		12-1
2	H-1	1区-SD1	東側検出上面	瓦	道具瓦	長さ(3.9)cm、幅(5.0)cm、厚さ1.2cm	凹面:ナデ、凸面:縄叩き→ナデ、側面:ケズリ					12-2
3	F-1	2区-SD5	東	瓦	軒丸瓦	瓦当部重弁蓮華文、直径19.5cm、厚さ2.1cm、丸瓦部長さ(15.8)cm、幅16.5cm、厚さ2.3cm、凸面:ヘラナデ・ヘラケズリ、凹面:布目痕、側面:ヘラケズリ						12-3
4	F-2	1区-SD1	東側検出上面	瓦	軒丸瓦	瓦当部重弁蓮華文、厚さ2.0cm						12-4
5	F-3	2区-SD4	検出上面	瓦	軒丸瓦	瓦当部宝相華文、直径(19.0)cm、厚さ2.0cm						12-5
写のみ	F-4	2区-SD4	東1層	瓦	軒丸瓦	瓦当部文様不明、丸瓦部長さ(8.3)cm、幅(6.7)cm、厚さ2.3cm、凸面:ヘラナデ・ヘラケズリ、凹面:布目痕、側面:ヘラケズリ						12-7
6	G-1	1区-SD1	検出上面	瓦	軒平瓦	瓦当部偏行唐草文、幅(14.7)cm、厚さ5.3cm、頸部:ナデ、凹面:布目痕・ヘラケズリ						12-9

3層に分層される。中央ベルトおよび東壁では堆積状況から掘り直し（中央ベルト1～2層、東壁1～2層）の可能性も考えられ、地点により掘り直しが行われている可能性がある。遺物は土師器が15点、須恵器が2点、丸瓦が14点、平瓦が25点出土している。遺物は土師器が16点、須恵器が2点、丸瓦が4点、平瓦が34点出土し、このうち軒丸瓦（第37図4）、軒平瓦（第37図6）、平瓦（第38図2～4・6・7）、道具瓦（第37図2）を掲載した。SD2・3溝跡より新しい。
