令和5年度発掘調査概報
郡山遺跡・陸奥国分寺跡

仙台市教育委員会

I. 第328次発掘調査

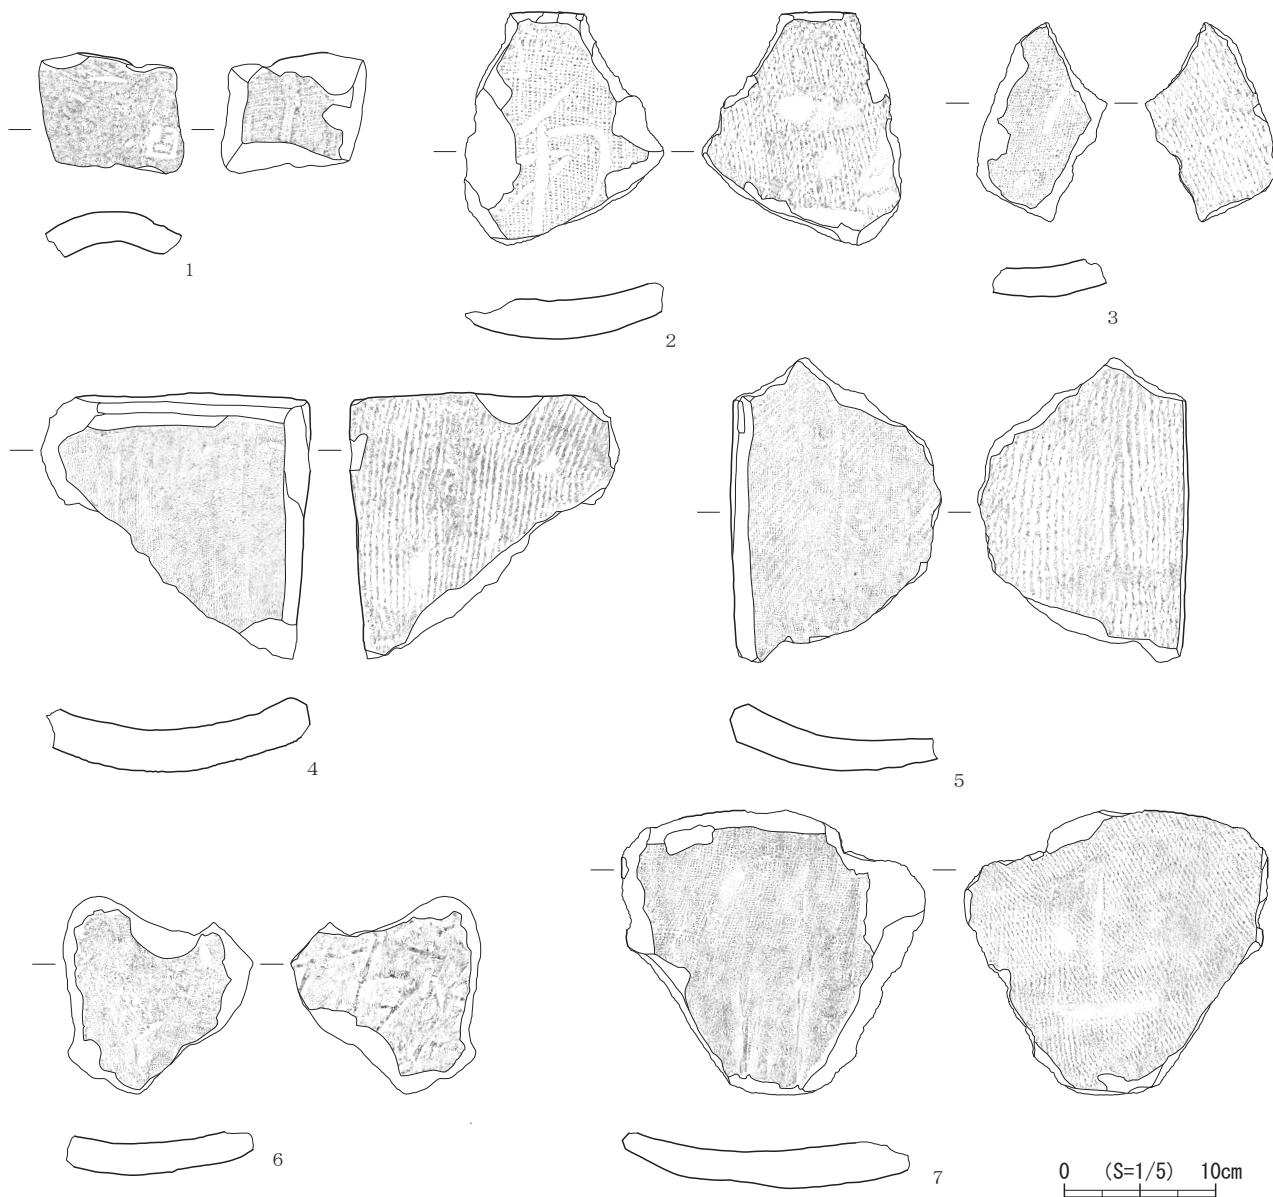
第38図 第33次調査出土遺物（2）

図版番号	登録番号	出土遺構	層位	種別	器種	備考	写真図版
1	F-5	3区-SD6	検出上面	瓦	丸瓦	長さ (7.4) cm、幅 (6.8) cm、厚さ 2.1 cm、凸面：ケズリ、刻印「占」、凹面：布目痕、摩耗著しい	12-6
2	G-2	1区-SD1	検出上面	瓦	平瓦	長さ (15.4) cm、幅 (13.1) cm、厚さ 2.6 cm 凹面：布目痕・指書き、凸面：縄叩き、側面：不明	12-11
3	G-3	1区-SD1	検出上面	瓦	平瓦	長さ (13.1) cm、幅 (7.6) cm、厚さ 2.1 cm 凹面：布目痕・指書き、凸面：縄叩き	12-13
4	G-6	1区-SD1	検出上面	瓦	平瓦	長さ (17.2) cm、幅 (18.0) cm、厚さ 2.8 cm 凹面：布目痕→ヘラナデ、凸面：縄叩き、側面：ケズリ	12-8
5	G-5	2区-SD4	検出上面	瓦	平瓦	長さ (18.7) cm、幅 (13.9) cm、厚さ 2.3 cm 凹面：布目痕→糸切り痕、凸面：縄叩き、側面：ケズリ	12-12
6	G-4	1区-SD1 中央ベルト		瓦	平瓦	長さ (12.3) cm、幅 (12.0) cm、厚さ 2.1 cm 凹面：布目痕、凸面：縄叩き→格子叩き（稻妻状）	12-14
7	G-7	1区-SD1	検出上面	瓦	平瓦	長さ (18.8) cm、幅 (20.0) cm、厚さ 1.3 ~ 2.6 cm 凹面：布目痕→ナデ、凸面：縄叩き、側面：ヘラケズリ、端部薄いため道具瓦か？	12-10

3層に分層される。中央ベルトおよび東壁では堆積状況から掘り直し（中央ベルト1～2層、東壁1～2層）の可能性も考えられ、地点により掘り直しが行われている可能性がある。遺物は土師器が15点、須恵器が2点、丸瓦が14点、平瓦が25点出土している。遺物は土師器が16点、須恵器が2点、丸瓦が4点、平瓦が34点出土し、このうち軒丸瓦（第37図4）、軒平瓦（第37図6）、平瓦（第38図2～4・6・7）、道具瓦（第37図2）を掲載した。SD2・3溝跡より新しい。

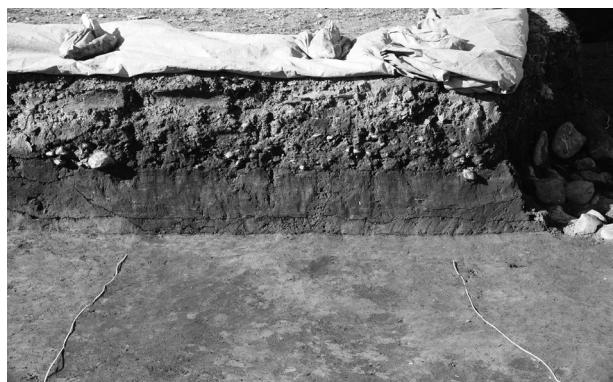
4. 2区 SF1築地塀跡 掘り込み地業断面（東から）

調査区東壁面にて検出された版築状の堆積が確認される掘り込みである。検出幅209cmで、北側は搅乱に削平され、南側では立ち上がりが確認されるが上端は削平されている。深さ33cmの掘り込みに黒褐色粘土、褐色粘土、黄褐色粘土を主体とした2~14cmの版築層が検出された。主体となる粘土の色調により4層に分層したが、各層においてさらに2~3単位の積み上げが確認される。遺物は出土していない。
