## 掛川100景を知る 一掛川城編一

掛川市文化・スポーツ振興課  
文化財係 学芸員 柴田慎平

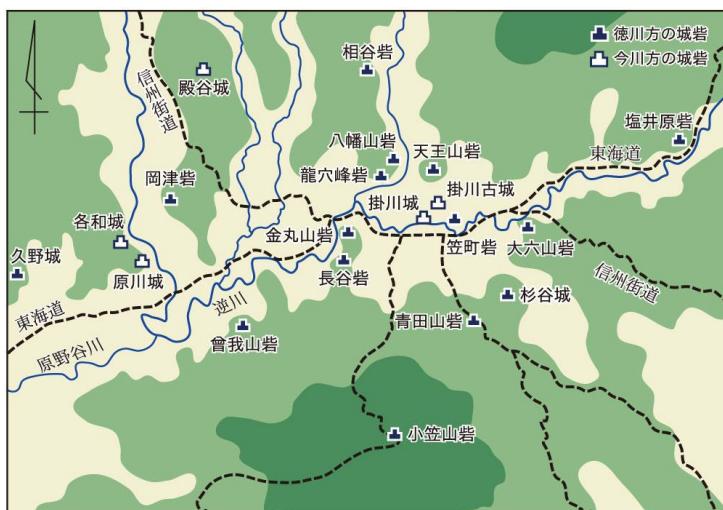
図1 掛川城攻めに関する砦群  
【掛川市観光交流課 2023掲載図を転載】

- 駿河守護今川氏の遠江攻略の足がかりとして15世紀後半ころ築城【重臣の朝比奈氏が城主】
- 朝比奈泰能の時代に掛川古城から現在の天守丸・本丸を中心とする掛川城が築かれる。  
⇒連歌師宗長の手記に掛川城の普請に関する記載がある【大永2(1522)、大永6(1526)年】  
⇒「外城のめぐり六・七百間(1間=1.8m換算で1080m~1260m)」の堀の普請。少なくとも数年かかった工事であることがわかる。
- 永禄11、12年(1568、1569)に発生した徳川家康による掛川城攻め。  
⇒今川氏真が立てこもる掛川城の周りに家康は複数の砦を築いて包囲、半年にも及ぶ攻城戦。
- 家康家臣の石川氏による掛川城の大改修【三日月堀・十露盤堀の改修、丸馬出を構築】。
- 天正18(1590)年に山内一豊が掛川入城。  
⇒石垣、天守等の建物の建築。城下町や町を囲う惣構え(＝外堀)の整備【今の姿へ】

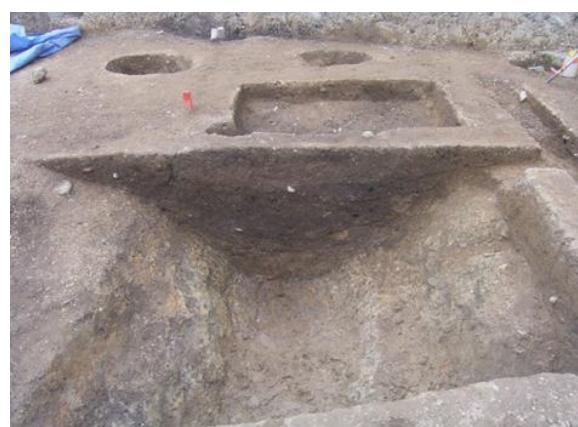
写真1 掛川古城を囲む堀跡【調査地点9】

- 4 掛川古城【調査地点7・8・9】
- 本曲輪を中心に、曲輪と土壙、大堀切が残存。
  - 土壙は幅6m、高さ2.1m。  
⇒土壙下部から16世紀中頃の天目茶碗出土。
  - 大堀切は現況で幅15m、深さ7m  
【調査地点8】。  
⇒平成16年度の発掘調査で、深さが9m程度であったことが判明。  
⇒今川段階ではなく徳川段階の改修の可能性もある（戸塚2022）。
  - 本曲輪から16世紀末頃の石積み井戸が検出【調査地点7】。  
⇒少なくとも徳川段階までは城として機能していた可能性が高い。
  - 麓でも掛川古城段階の堀が検出。  
【調査地点9／現在の消防署】  
⇒幅3m、深さ1m程度の箱堀。  
⇒麓に居館等が築かれていたか。

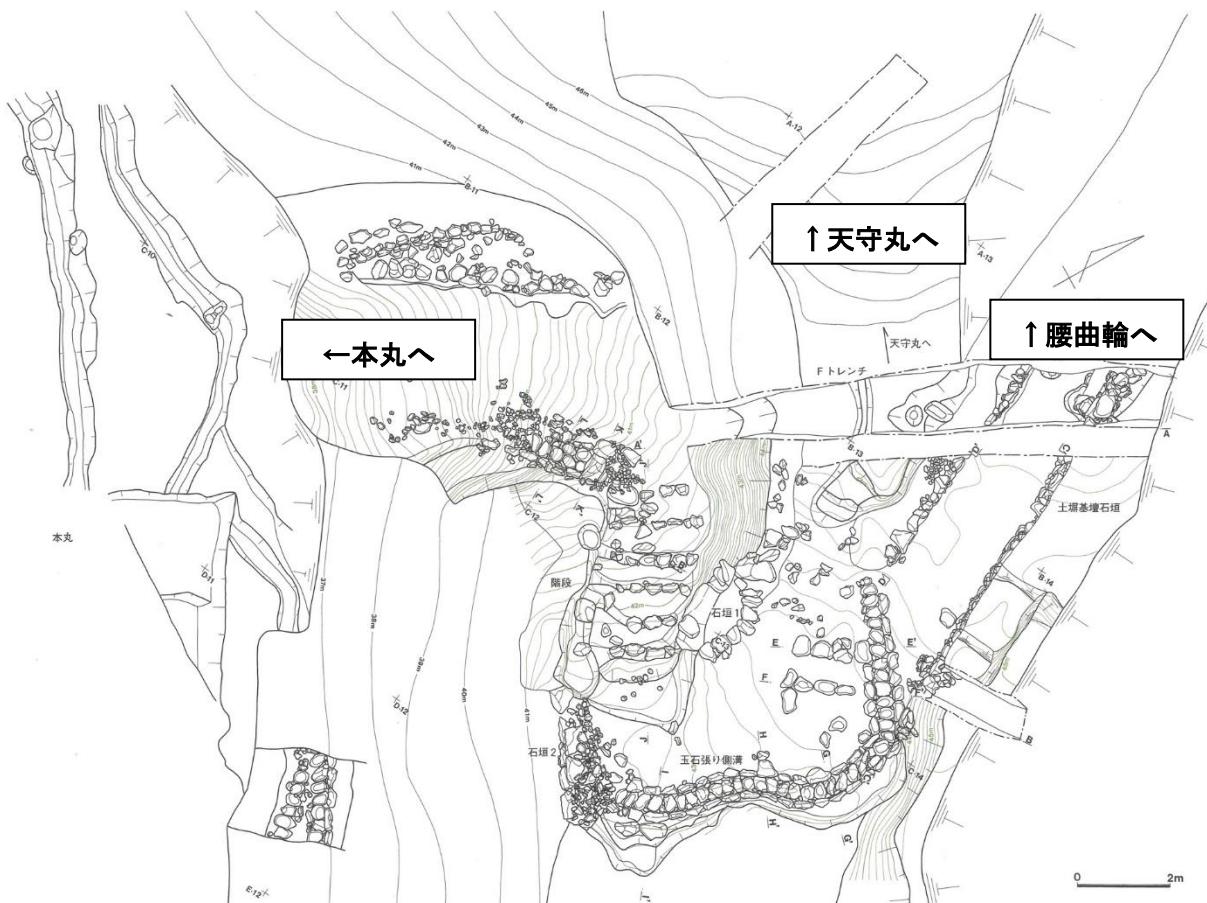
図6 登閣路の発掘調査遺構図【掛川市教育委員会 1998掲載図を転載】

○本丸から天守丸へ上がる登閣路の検出。

⇒幅80cm、深さ約10cmの大きさの円礫を用いた側溝と石段の一部が検出。

⇒本丸から天守丸へは、中間の腰曲輪で3回折れないと上に上がれない構造。

⇒登閣路の東側には土塀が構築されていた（白漆喰の破片が大量に出土）。

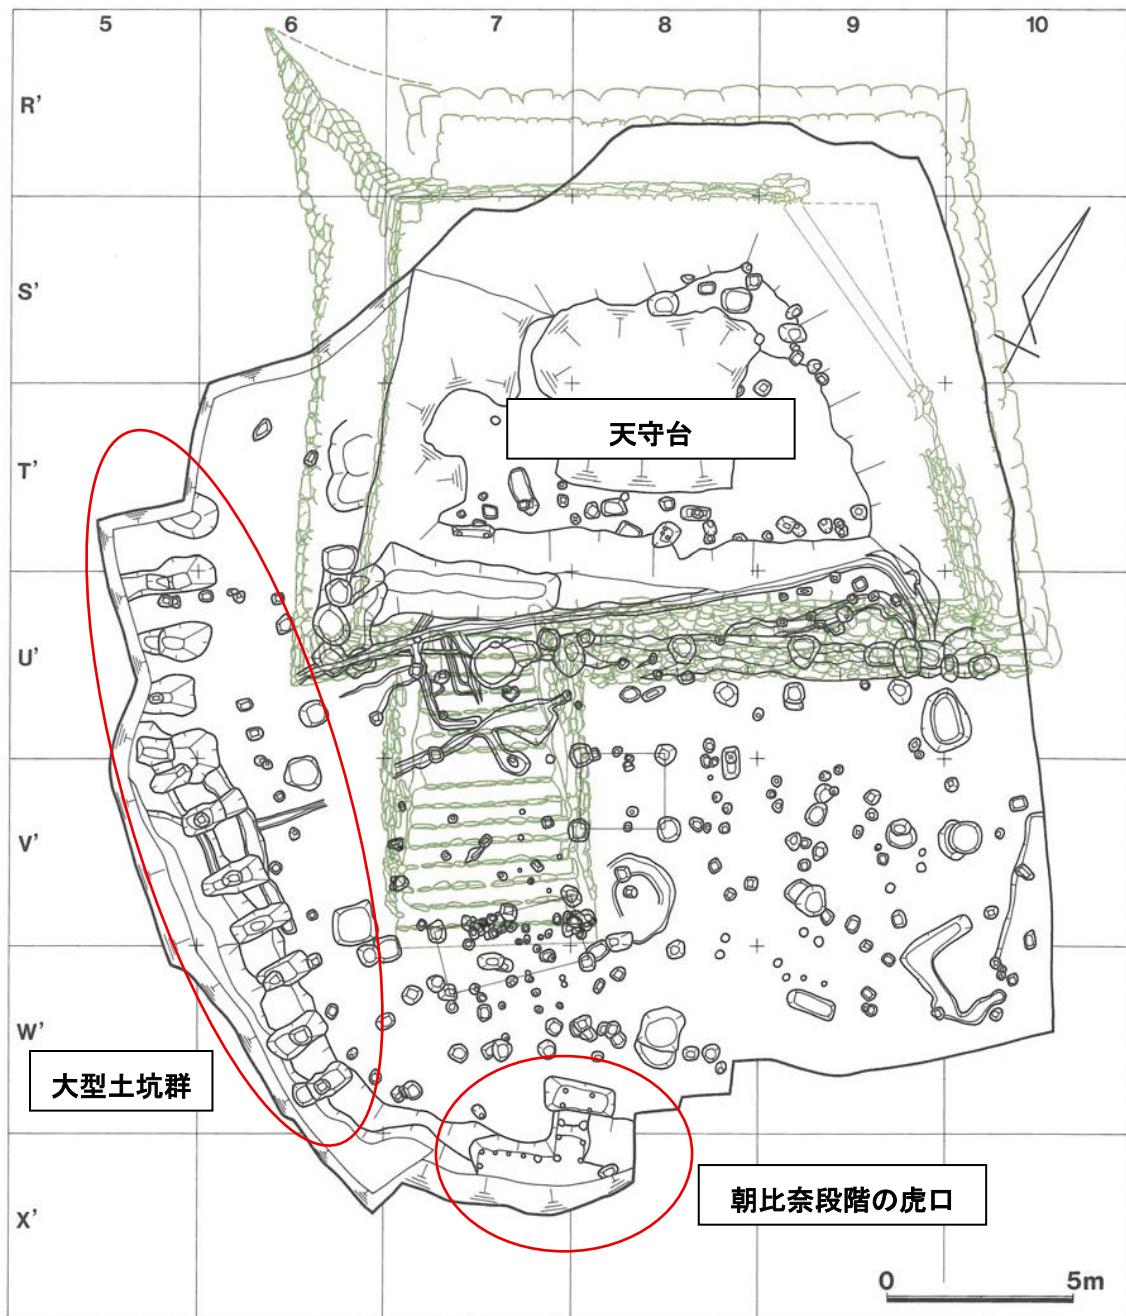
図7 天守丸の発掘調査遺構図【掛川市教育委員会 1998掲載図に一部加筆】

○朝比奈段階の可能性が高い虎口の発見。

⇒階段状に成形され、虎口の両側には小穴（柵列か木の階段が架設されていたか）

○南東部に12基の大型土坑群の検出。

⇒長径1.2m～2.1m、深さ1.0m～1.4mの大きさ。

⇒ただの柵列ではなく、曲輪の端に重量構造物の基礎を設けていた可能性が高い。

⇒北辺約16.1m、南辺約16.3m、東辺約11.3m、西辺11.4m、高さは最大18mの規模。

⇒南辺やや西寄りに付櫓がつく。石材は「日坂石」と呼称される軟質の砂岩を使用。

⇒石垣の時期は、山内一豊段階の構築部分と江戸時代や現代に積み直された箇所もある。
