静岡市指定有形文化財

「小島陣屋御殿 書院」移築復原工事報告書

静岡市教育委員会  
令和七年三月

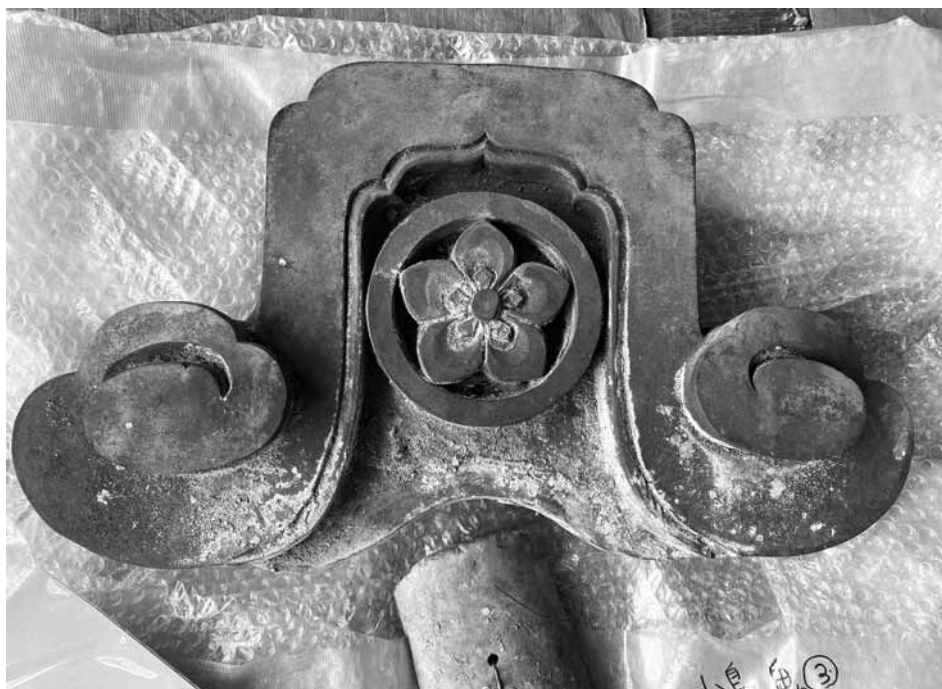
28. 復原製作瓦大棟鬼瓦

打音検査の結果、既存棧瓦を二一・二七%（九一〇枚）、既存軒唐草瓦を二三・三二%（五二枚）再使用した。その他の棧瓦・家紋入り軒唐草・鬼瓦・棟積み瓦は、見本とする既存瓦の寸法・模様に倣い復原製作した。
