## 2 二の丸地区の調査（第64図～第93図、PL17～22、PL64～79、PL169～176）

### （1）概要（第64～66図）

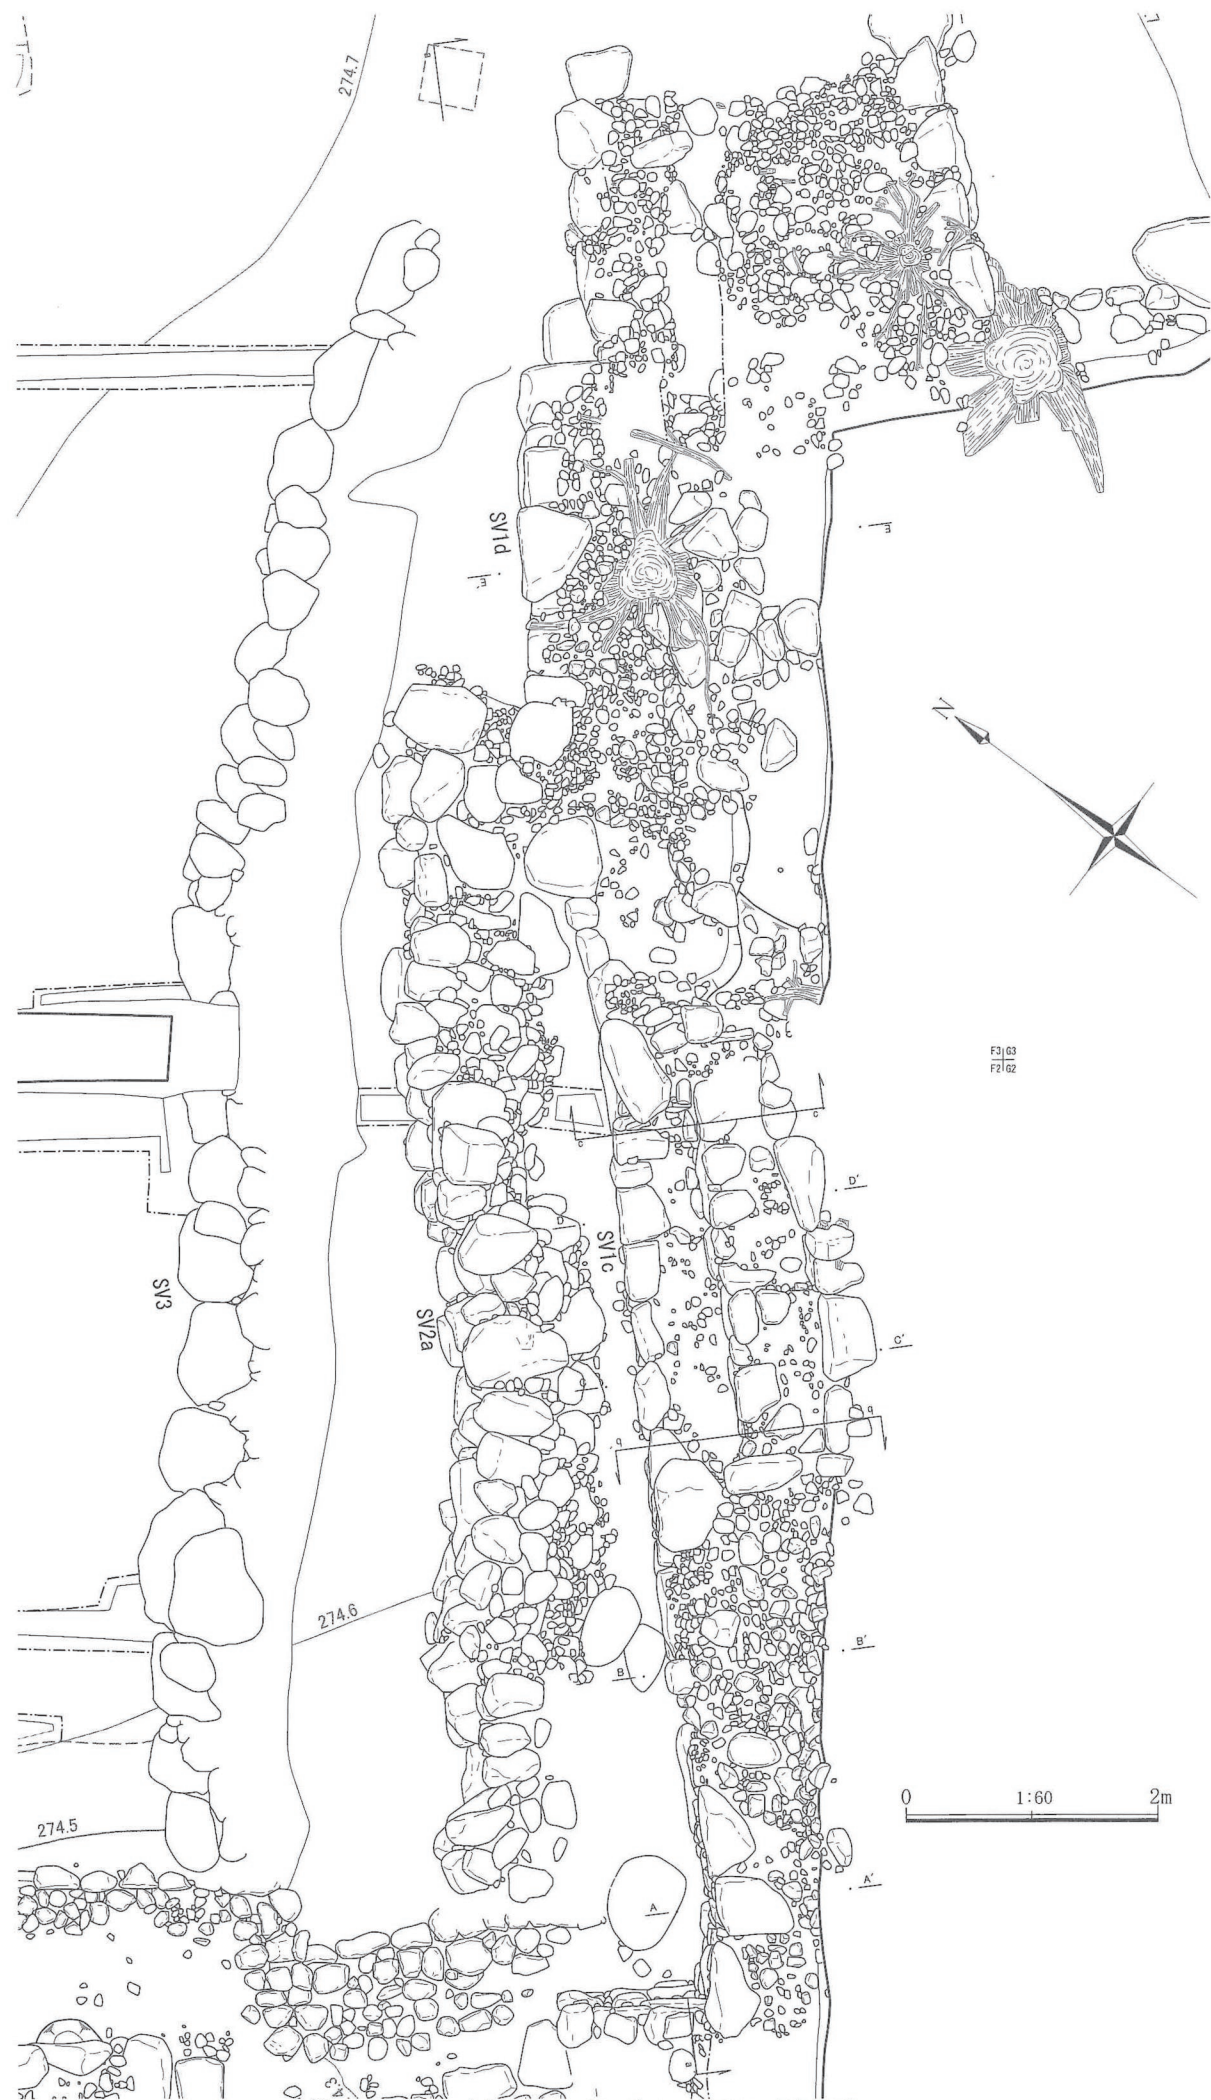
第79図 二の丸地区 F2・F3 グリット SV1 (平面図)

SV2a 及び SV3 の裏側の大量の石のため、ほとんどが隠れていた石垣である。石を除去していくと、上端の石が姿を現して確認された。SV1c は上端幅 13.15m、下端幅 12.7m、最大高 1.4m である。中央部には三段の雁木（階段）が確認され、雁木最上段の石を基準に考えると、SV1 の本来の高さは 1.4m 以上であったと思われる。雁木両側部分は残りが悪く、特に、東側は最下段の石も残っていない場所があった。SV1c 西端部分の傾斜は 81 度あるが、雁木部分は各段とも垂直である。石垣に用いられる石は、最大で長軸 90cm と二の丸の石垣の中では、最も大きい。石の長軸を横方向にしているため、控えは短い傾向にある。裏込め石は雁木東側の残りが良くなかった箇所を除くと、かなり濃密で、幅 2m 以上の箇所もあった。石垣に使われる石材は輝石安山岩で、極少量ではあるが、角閃石安山岩が用いられ、全て自然石である。

この SV1 は西虎口から南虎口に連なる堀際の石塁状遺構の石垣であるが、石垣の上端や雁木最上段の石もやや浮いた状態で検出されていることから、石塁上の遺構面自体は残っておらず、

大堀切側については、流失もしくは、崩されていると考えられ、石塁上の施設は不明である。

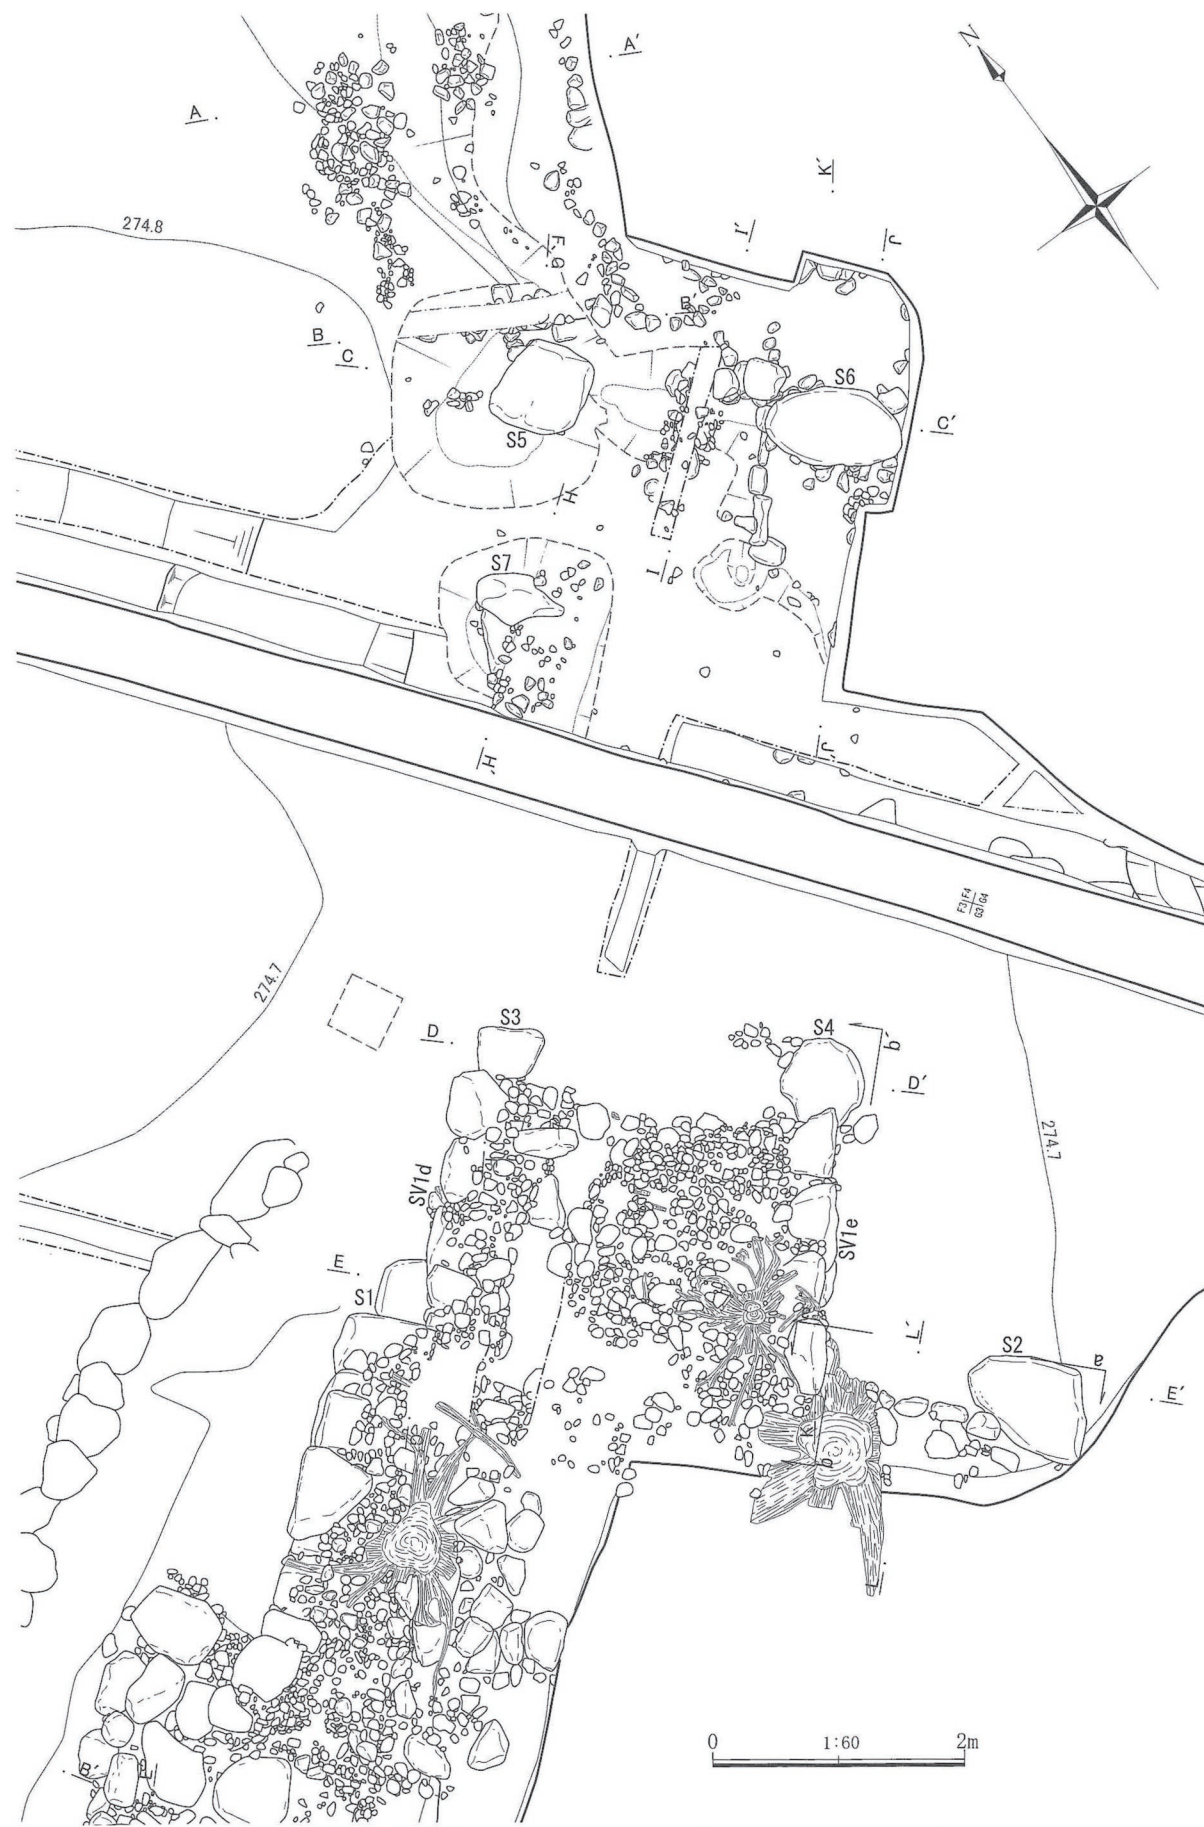
第 81 図 二の丸地区 F3・F4・G3・G4 グリット南虎口 (平面図)

礎石の可能性がある平らで大きめな石が 6 石確認された。ただし、2 時期にわたる変遷が考えられた。I 期は S1・S2 の時期である。II 期は S3・S4 の時期である。S1 については、3 分の 1 程度 SV1 によって被覆されていることから、旧時期であることがわかる。また、S1・S2 共に、SV1 との位置的関係から SV1 があった時期には機能していないことが想定される。なお、S2 から北西方向には最大高 15cm の石列が SV1e まで伸びている。S5・S6 については I 期から、II 期にわたって使用された可能性が考えられるが、掘り方内の覆土は表土と同じ土であるため、原位置にあったかは慎重を期したい。

S3・S4 を結ぶラインの南西側には石垣は確認されなかった。もともと無かったのか、壊されたのかは不明である。また、S5・S6 の東側についても同様である。なお、SV3、及び裏側にある大量の石により、虎口西側部分は覆われていたが、調査でこれらの石は除去した。
