令和二年度  
野洲市文化財調査概要報告書

# 野洲市文化財調査概要報告書

# 第1章 妙光寺古墳群 —山頂支群の踏査—

## 第2章 小比江台見寺所蔵の太鼓について

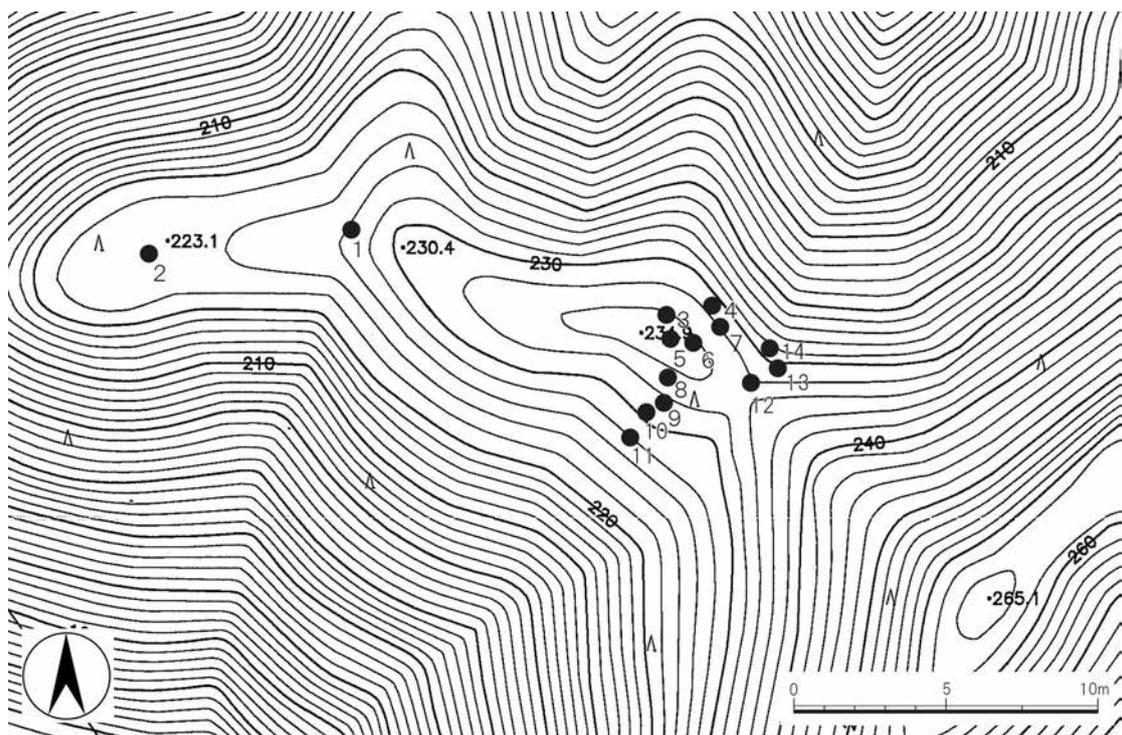
図2 山頂支群分布図

**調査結果** 調査の結果、新たに12基の古墳を確認することができた。いずれも妙光寺山の尾根上に分布している。これにより、山頂支群は従来報告されているものと合わせて14基となる(図2)。ほとんどの古墳で墳丘が崩れ、石材が露呈していた。以下で各古墳の概要を述べる。

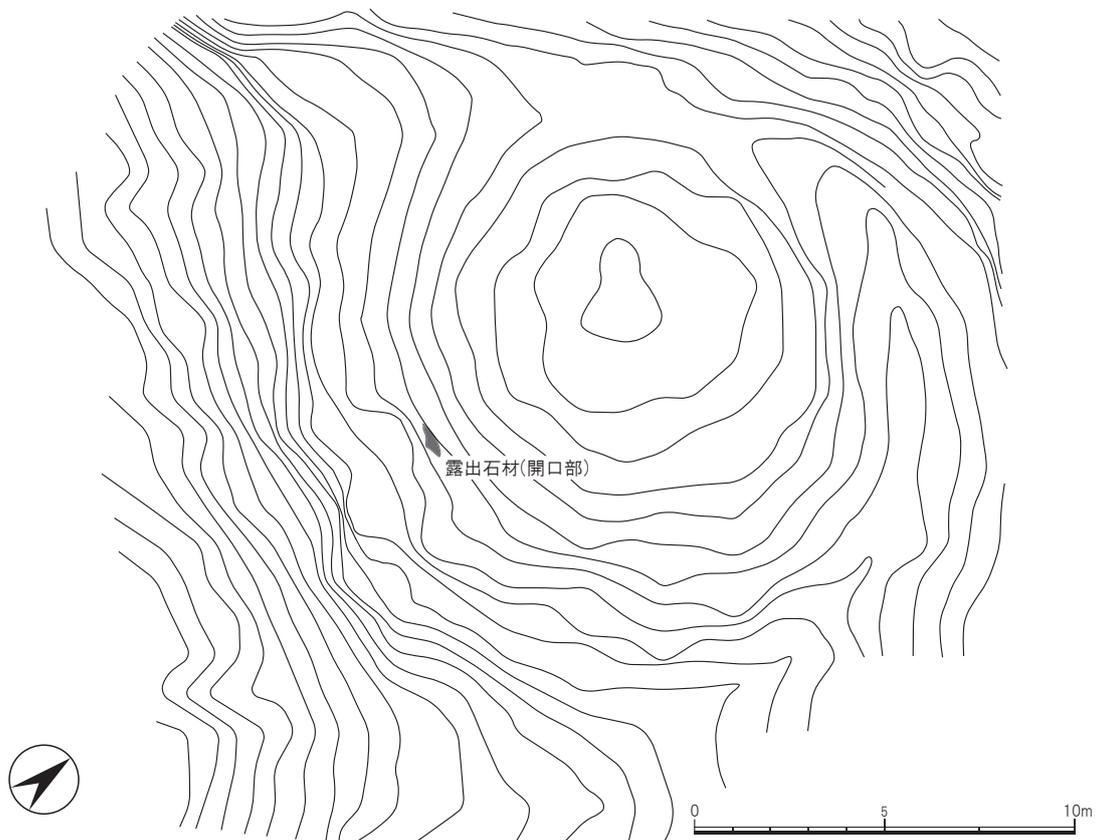
図3 8号墳測量図

8号墳 山頂支群の中で最も残存状況が良く、古墳の封土が良好な状況で保たれている。直径約15.0 mの円墳で墳丘の北～東側にかけて幅約3.0 mの周濠が巡っているが、西側では周濠は確認できない。南～西側は傾斜地となっており、元々周濠が築かれていない可能性が考えられる。墳丘の規模は妙光寺古墳群の中でも大きい部類に含まれ、山頂支群の首長クラスの古墳であると考えられる。南で石室の開口部が一部露呈しており、石室の主軸は北

北東(N20° E)である。

8号墳は墳丘はかなり良好な状態で保たれており、その規模から山頂支群の首長墳と考えられる。石室の法量は判明している中では4号墳が最大で、立地的には8号墳よりも高い位置に築かれていることから、4号墳も首長墳の可能性はある。全体的にみると、石室は3 mに満たないものが多く、小ぶりである。

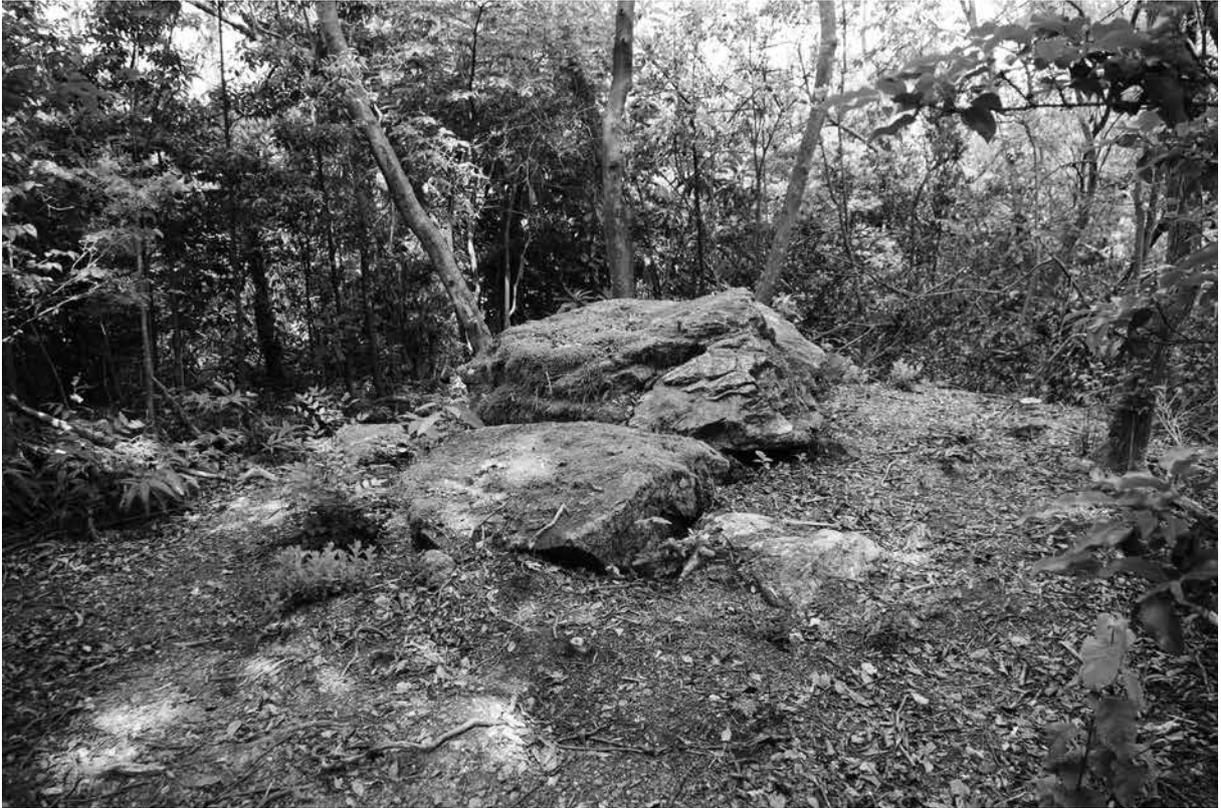
1号墳 天井石と側壁の一部が露呈しているが、墳丘は山状の高まりとして確認できる。石室内はかなりの土砂で埋もれており、現状での高さは約0.5mである。玄室の長さ3.1m、幅1.16mを測る。奥壁から見て右片袖式石室の可能性がある。天井石は3枚のうち2枚が残存している。石室の主軸は北西(N40°W)である。

1号墳（南東から）

1号墳開口部

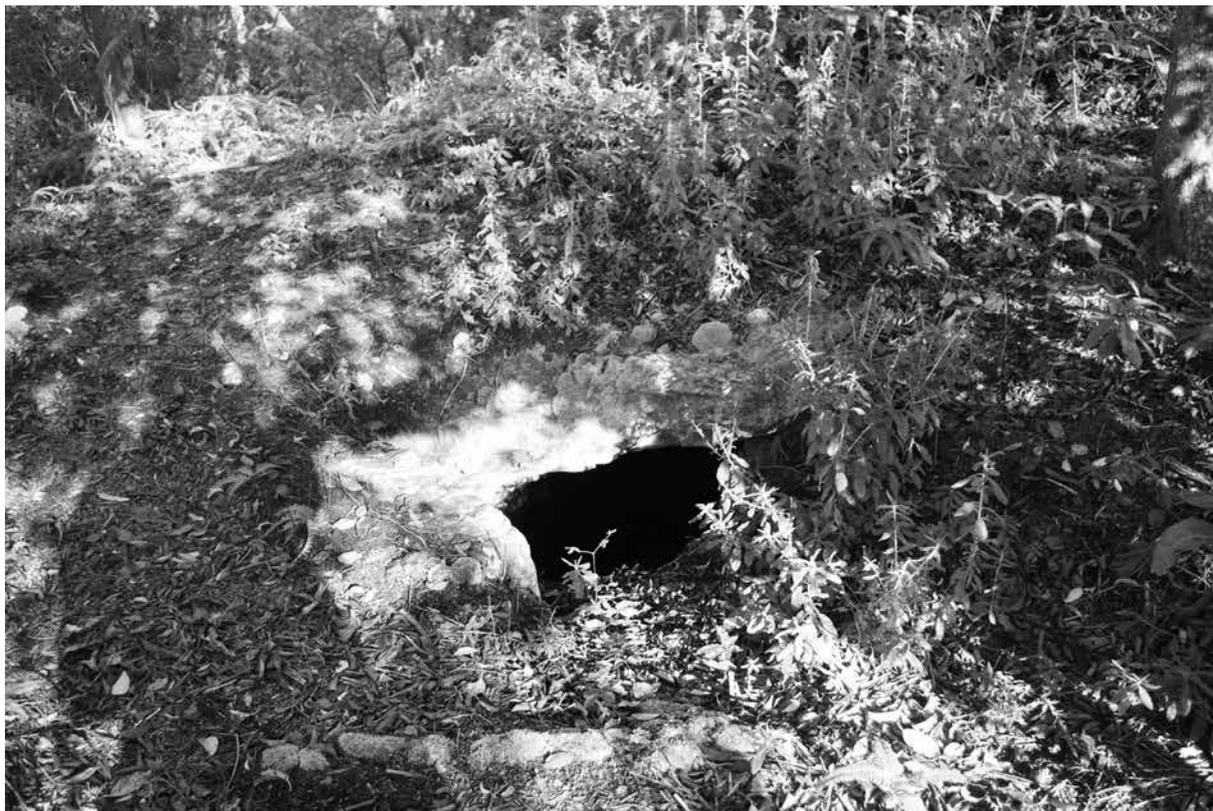
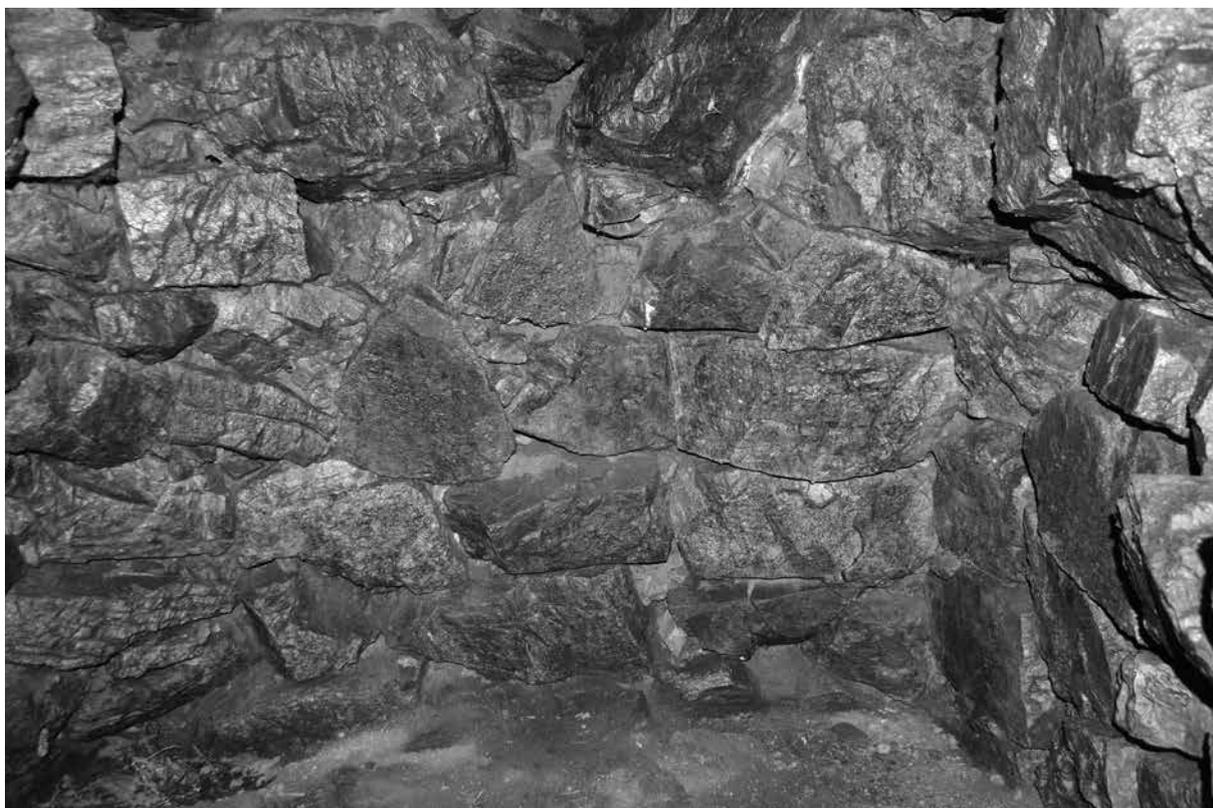
2号墳 玄室の開口部が露呈している。奥壁から見て左片袖式の石室で、玄室の長さ2.88m、幅1.8m、玄門部の幅は1.1mを測る。玄室の残存状態は良好で現状の高さ1.5m以上、奥壁・側壁ともに横積にした6段以上の石材が確認でき、持ち送りが強い。天井石は4枚で、石室の主軸は真西(N90°W)である。

2号墳開口部

2号墳奥壁

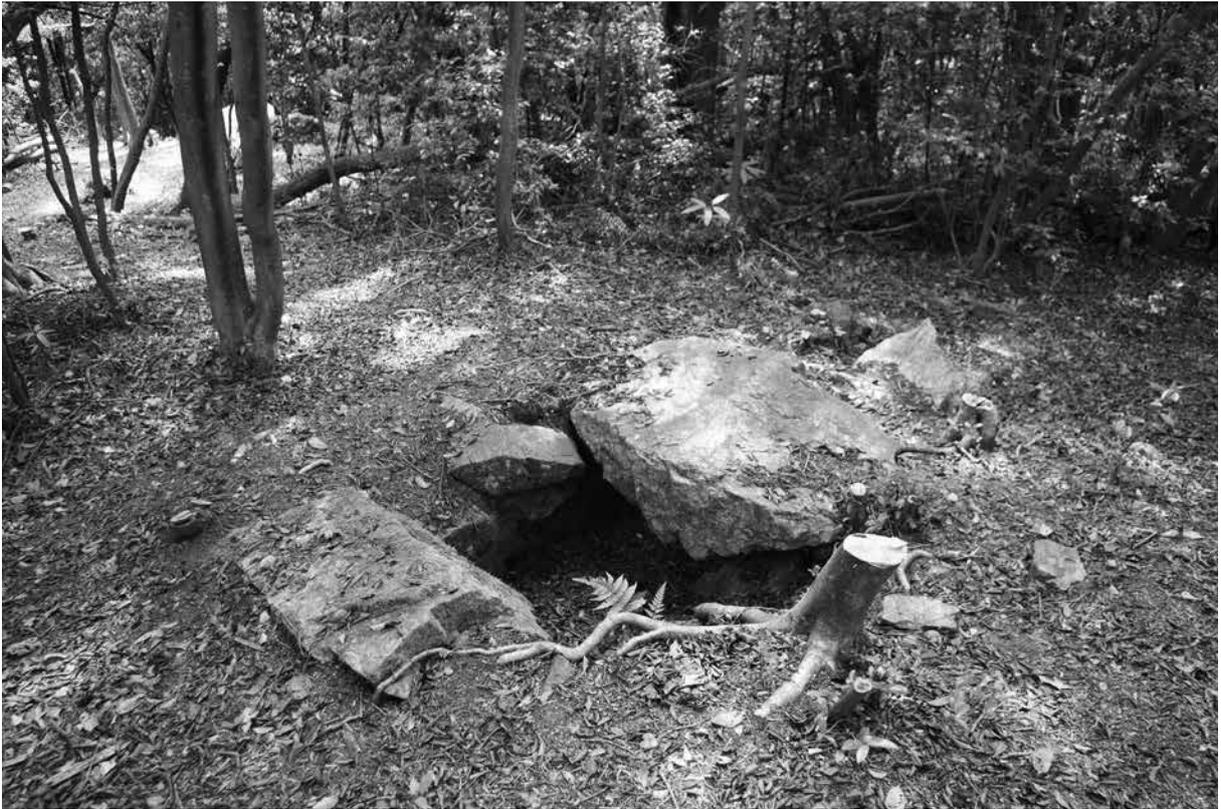
3号墳 天井石と側石の一部が露呈しており、石室内はかなりの土砂に埋もれている。玄室の長さ2.15m、幅1.1mを測る。天井石は4枚のうち2枚が残存している。石室の主軸は北西(N30°W)である。

3号墳（西から）

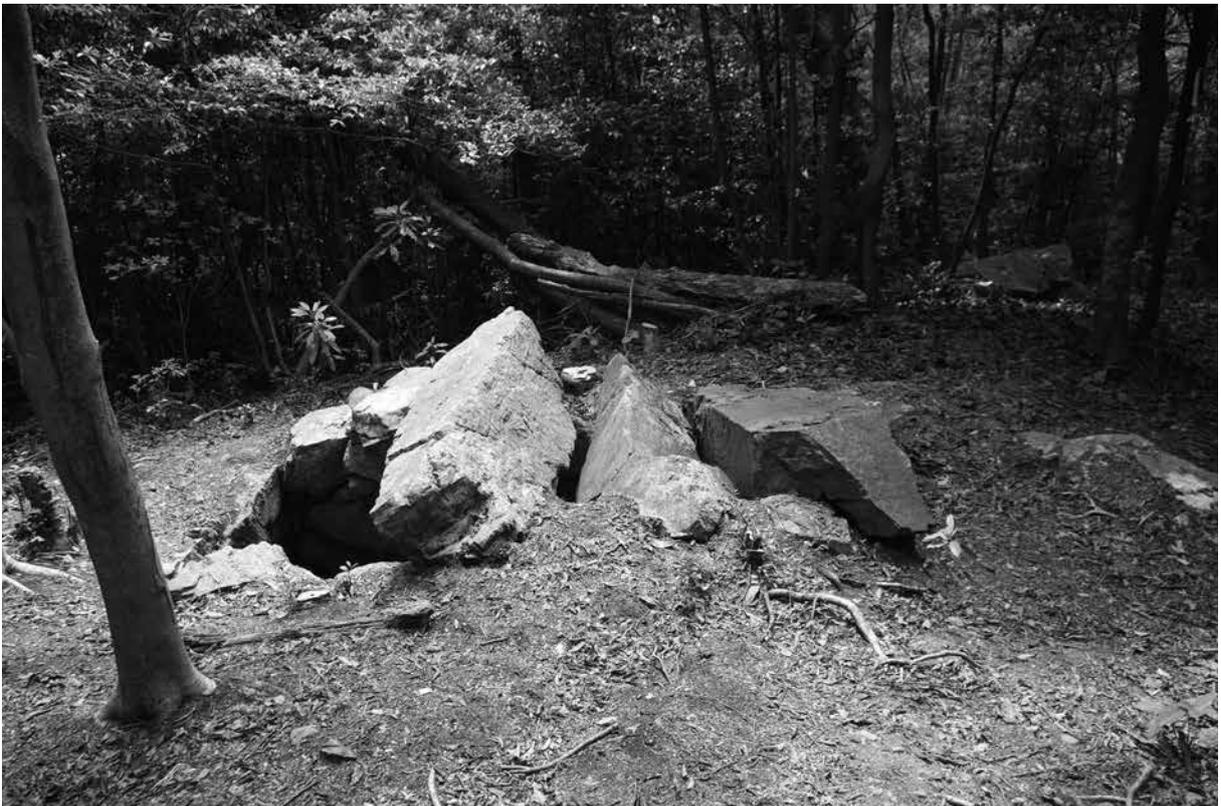
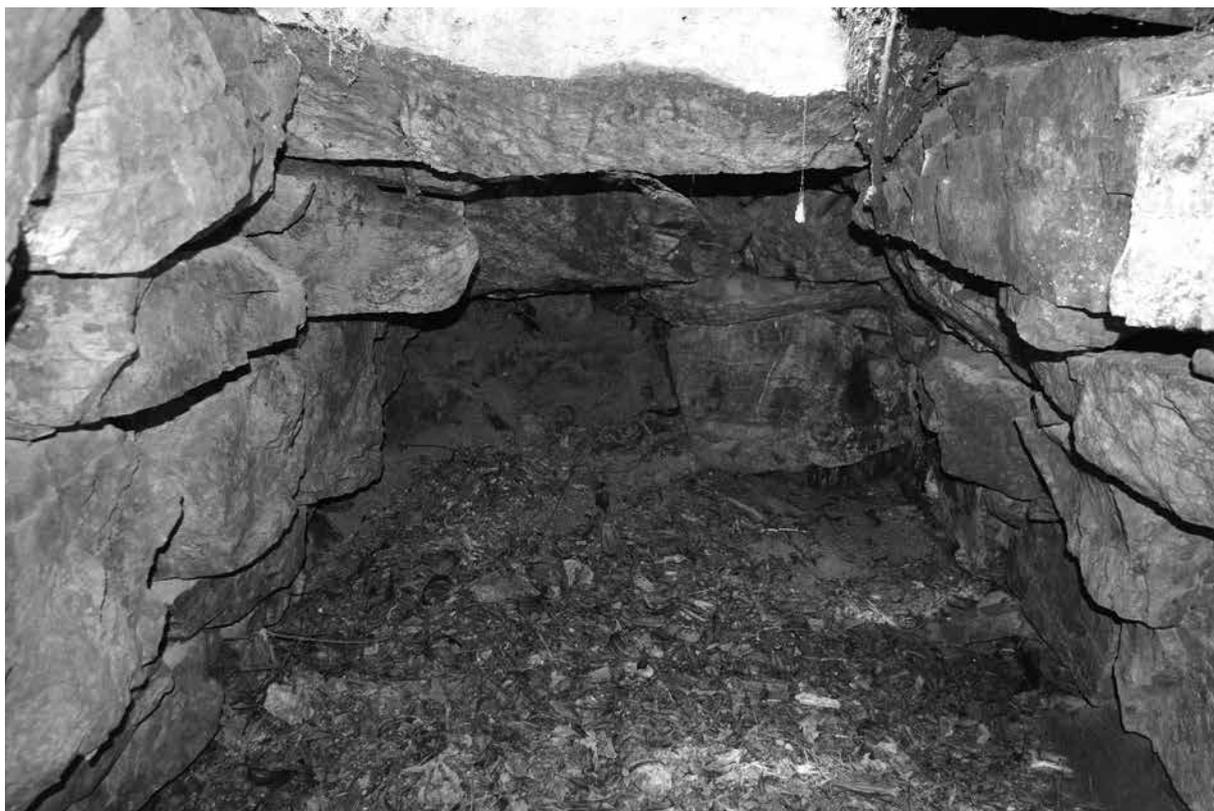
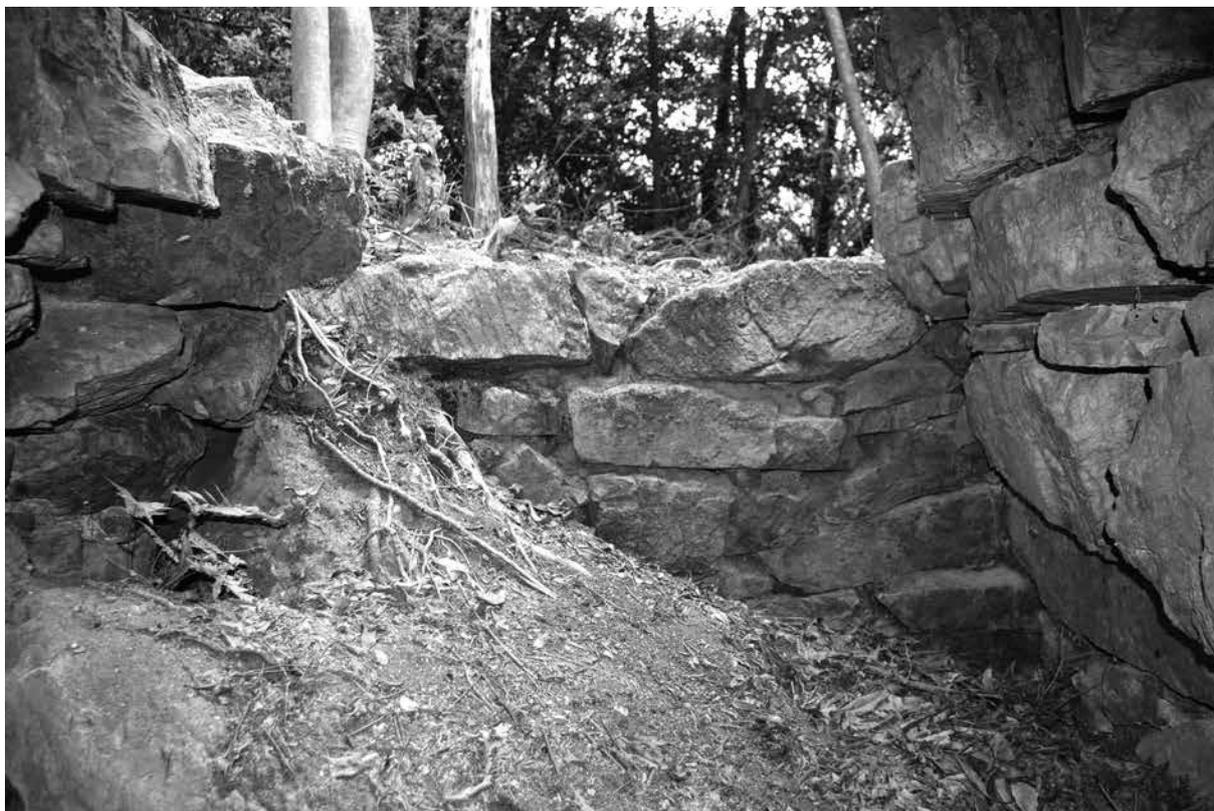
4号墳 天井石と側石が露呈しているものの、玄室内の残存状態は良好で現状の高さは約1.5mである。奥壁から見て右片袖式の石室で、玄室の長さ3.05m、幅1.88m、玄門の幅1.0m、袖部の幅0.75mを測り、山頂支群の中では大きい部類である。持ち送りが強く、奥壁・

側石は6段以上の石材が積れている。天井石は5枚で、うち2枚が玄室内に陥没している。石室の主軸は北東 (N46° E) である。

4号墳（南東から）

4号墳 (開口部)

4号墳 (奥壁)

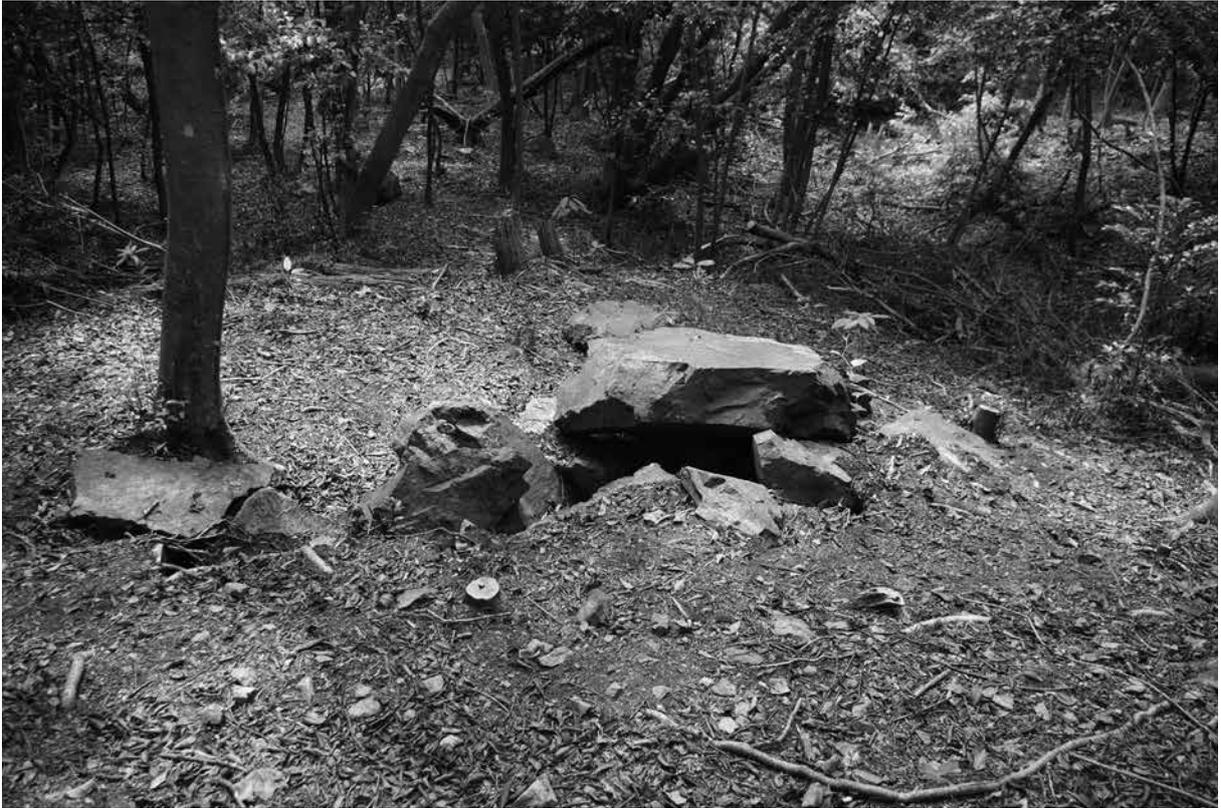
5号墳 玄室の天井と側石の一部が露呈し、石材が周辺に散在している。石室内はかなりの土砂で埋もれており、現状の高さは約0.5 mである。奥壁から見て右片袖式の石室で、玄室は長さ2.05 m、幅1.0 m、袖部の幅0.26 mを測る。天井石4枚のうち2枚が陥没している。石室の主軸は北北東 (N10° E) である。

5号墳（南から）

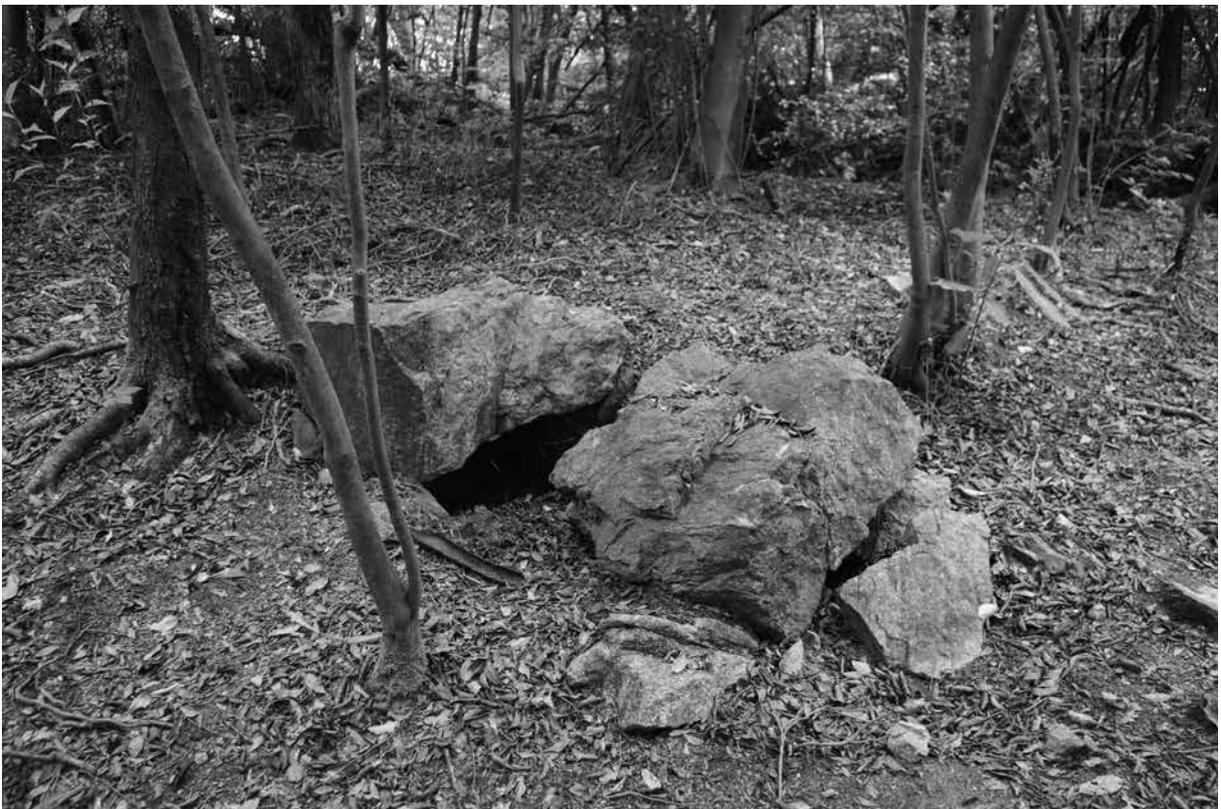
6号墳 天井石及び側石の一部が露呈している。奥壁から見て右片袖式の石室で、玄室の長さ1.58 m、幅0.57 m、玄門部の幅0.43 mを測るやや小ぶりの石室である。天井石は3枚のうち2枚が残存する。石室の主軸は南西 (S36° W) である。

6号墳（北から）

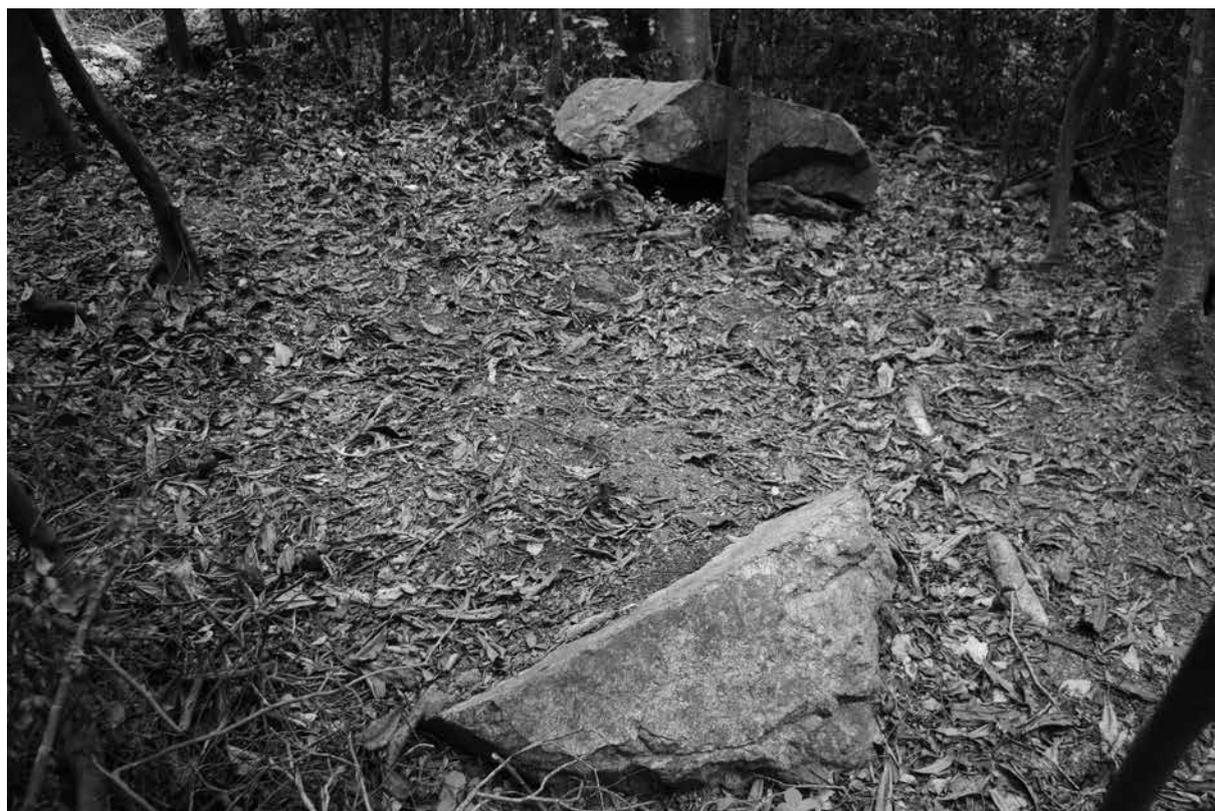
7号墳 残存状況が非常に悪く、石材が散在しているのみで石室の法量は不明である。石室の主軸はおそらく北東 (N70° E) である。

7号墳（南東から）

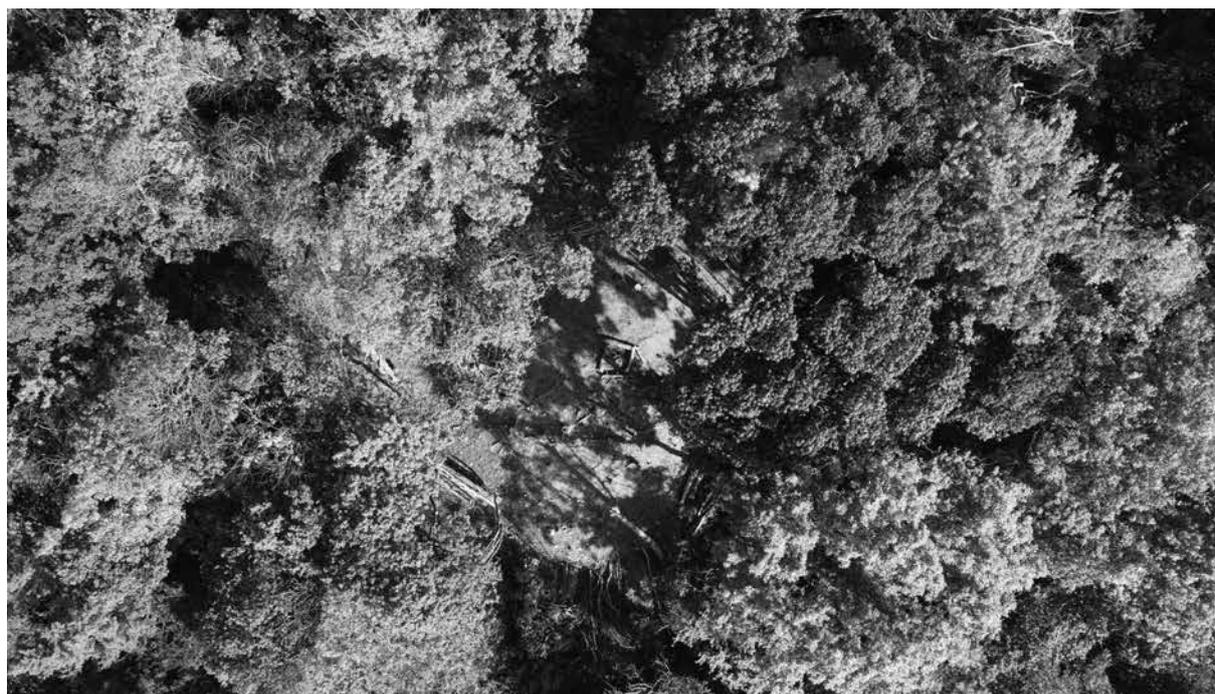
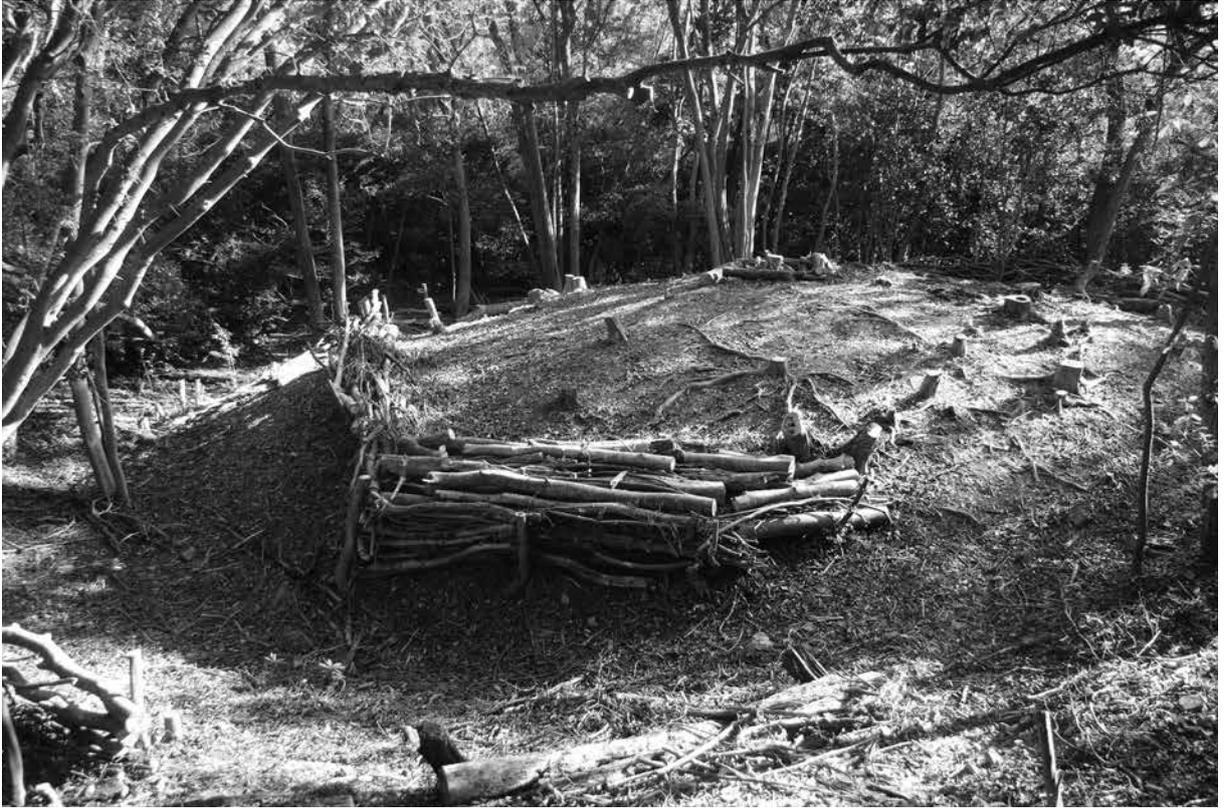
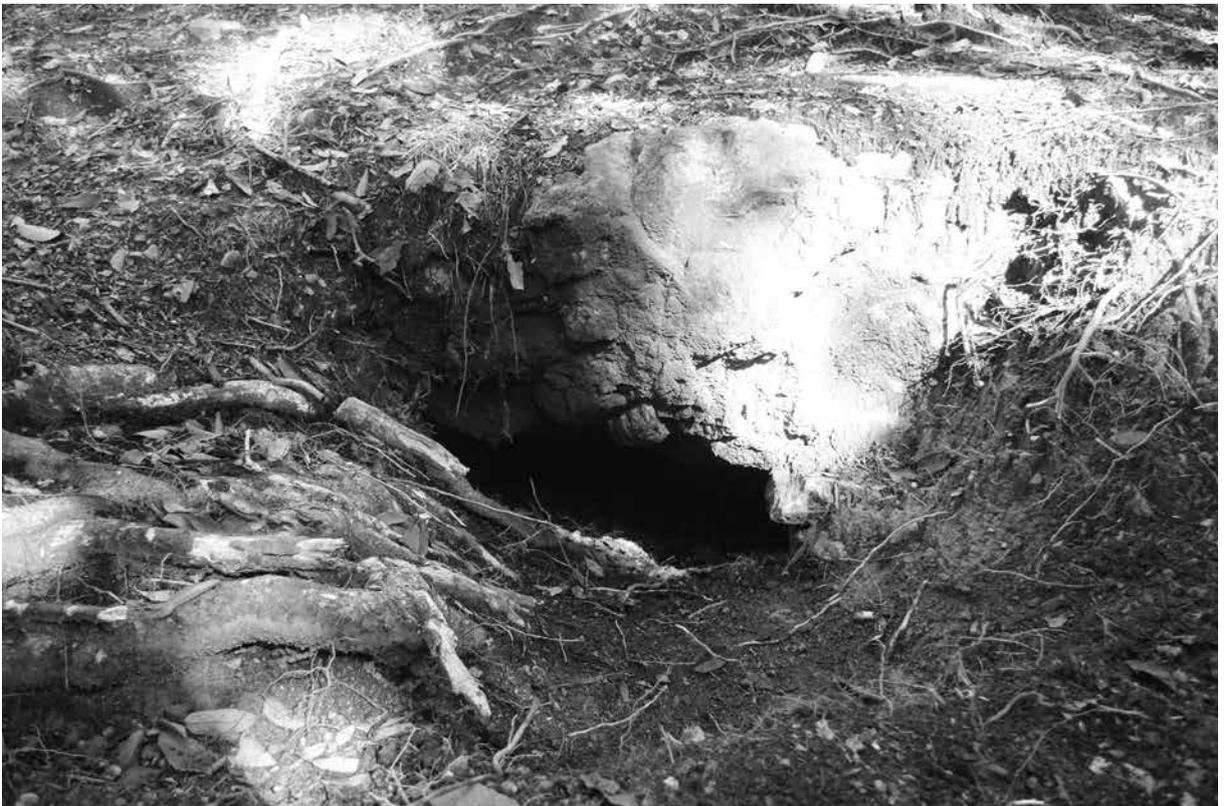
8号墳（上空から）

8号墳（北から）

8号墳開口部

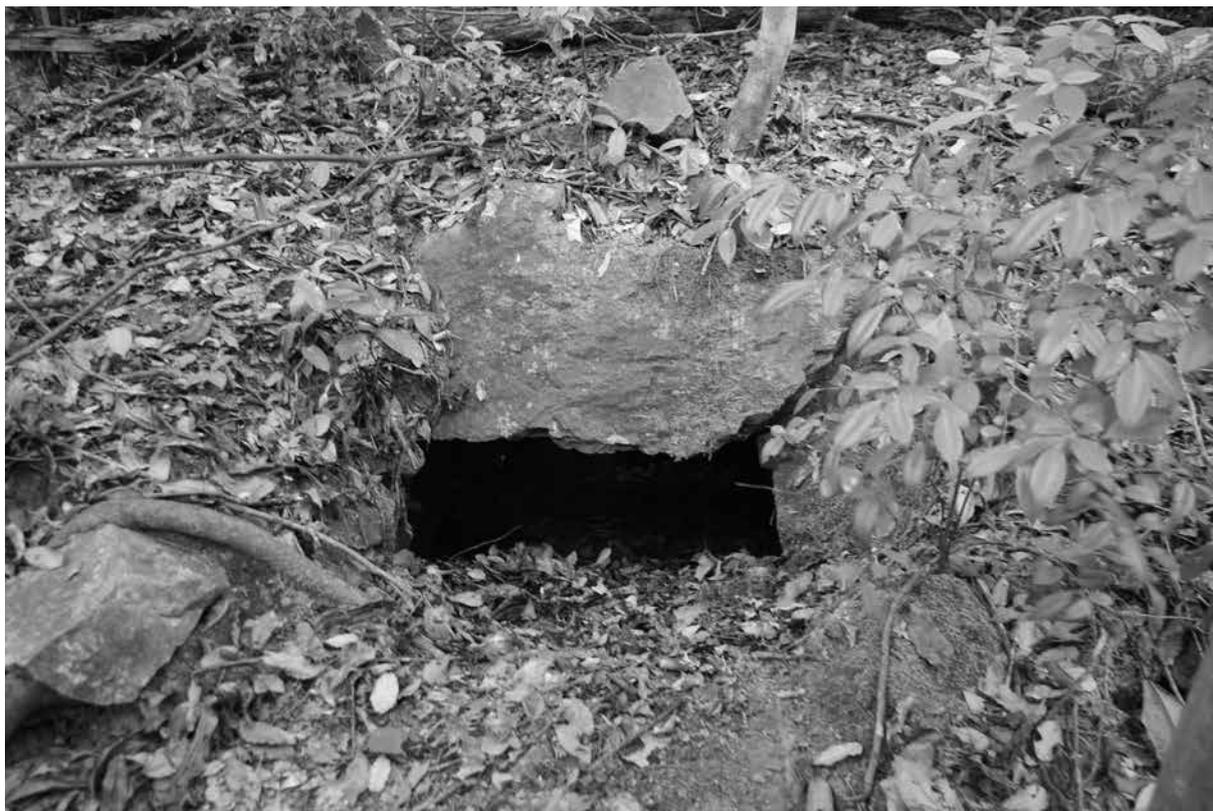
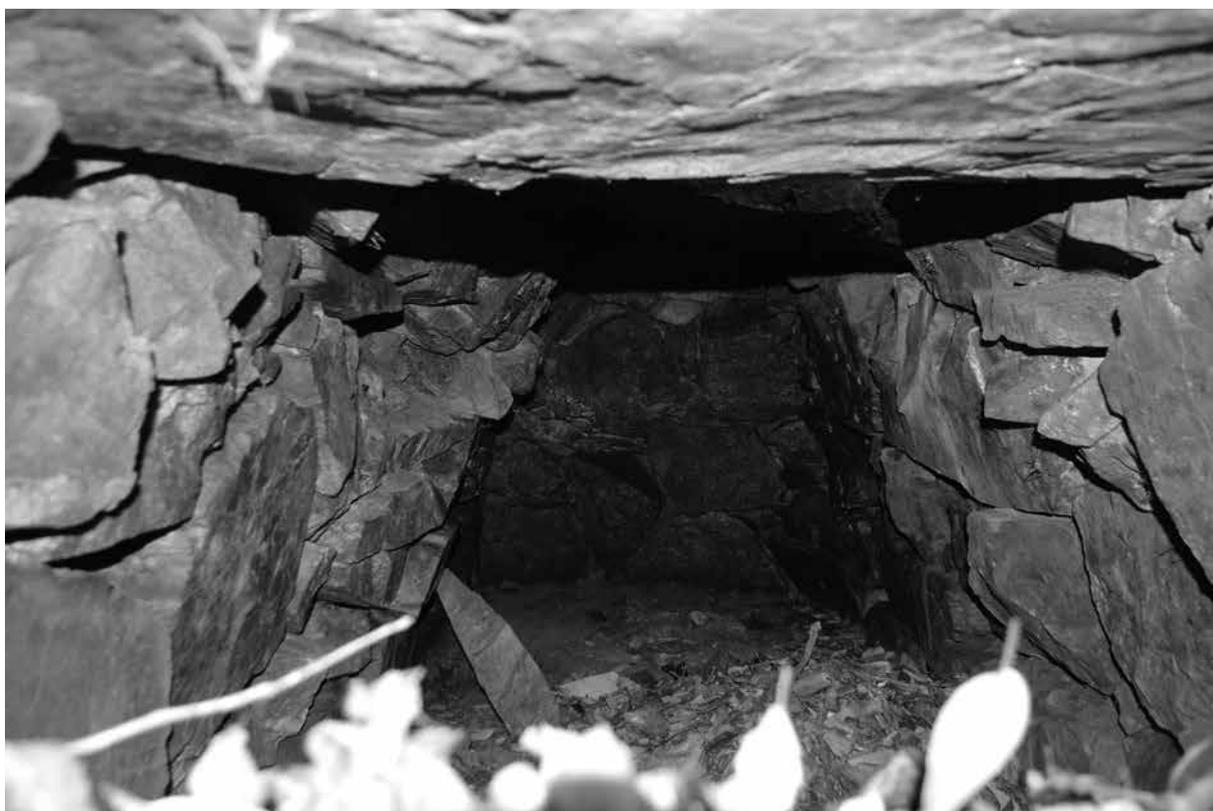
9号墳 石室の開口部の一部が露呈しており、墳丘の盛土が少し残存している。玄室の長さ2.9 m、幅0.95 mを測り、北北西(N15° W)に開口する。羨道は長さ1.85 mまで確認できる。天井石は4枚で、袖石は確認できない。

9号墳開口部（南西から）

9号墳玄室

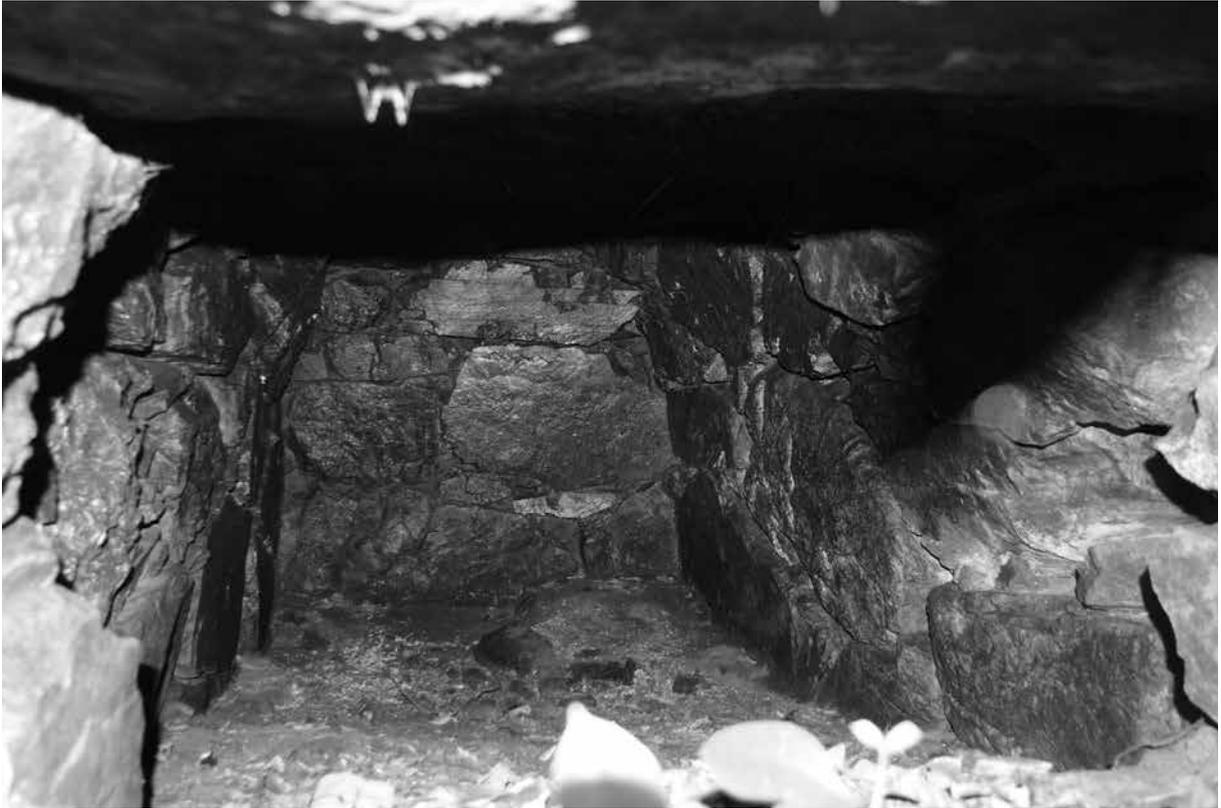
10号墳 開口部と天井石の一部が露呈している。玄室の長さは3.1 m、幅は0.8 mを測り、袖石は確認できない。石室内は土砂で埋もれているが、残存状態は良好で、奥壁・側壁ともに3段以上の石材が積まれていることが確認できる。石室の主軸は北北西(N20° W)である。

10号墳玄室

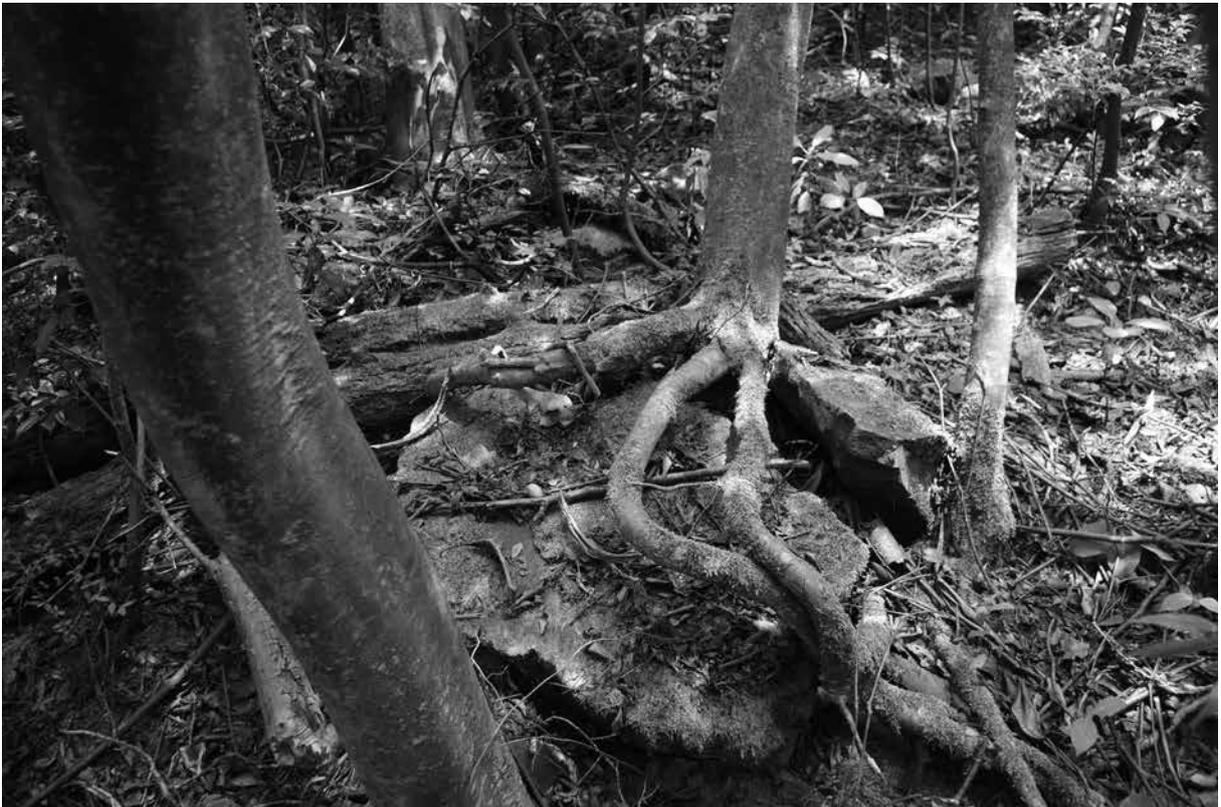
11号墳 天井石が露呈しており、残存状態は悪い。玄室の長さは2.8 m、幅0.9 mを測る。天井石は4枚である。石室の主軸は北北西(N10° W)である。

11号墳（北から）

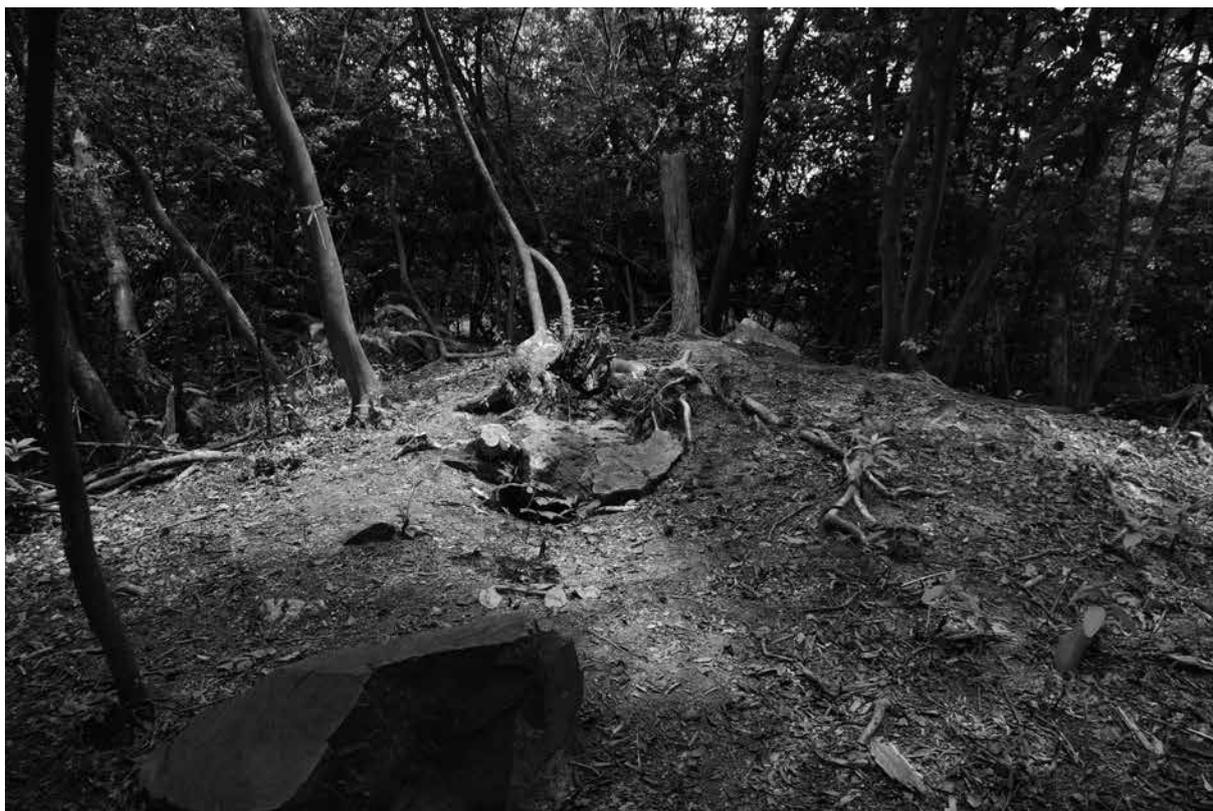
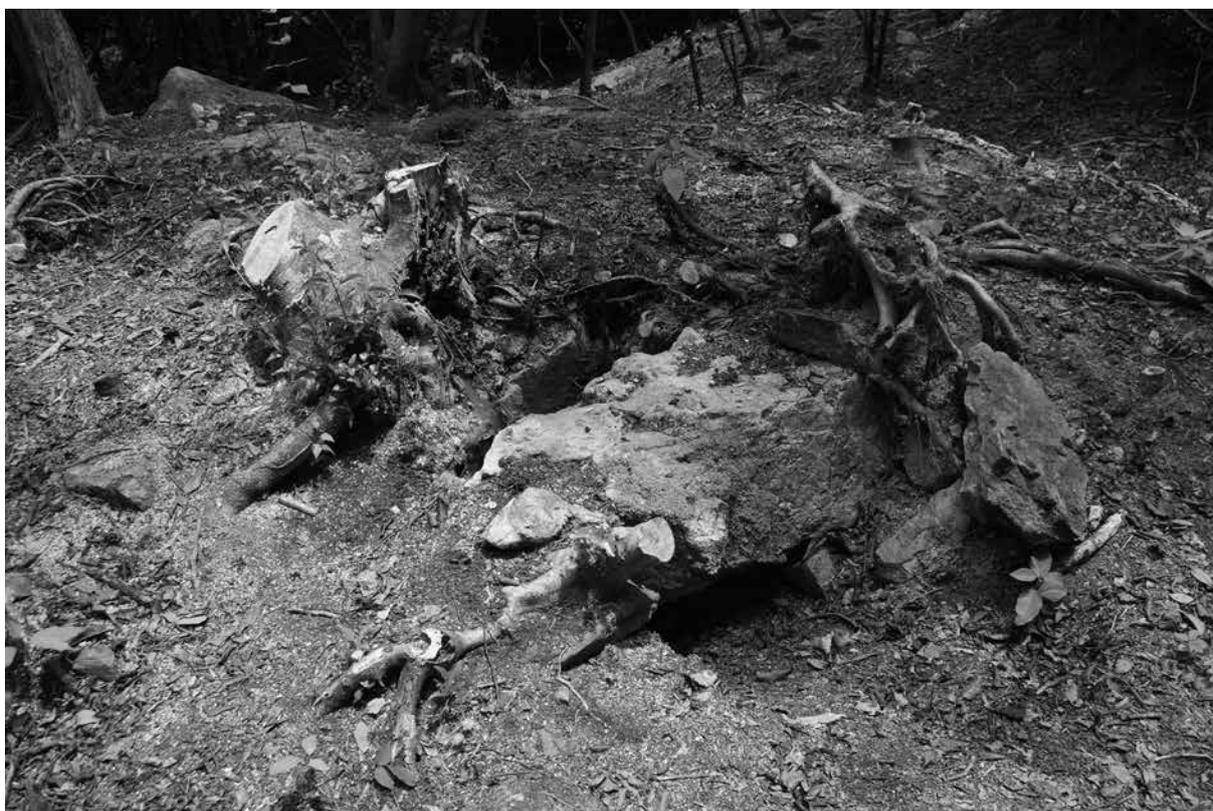
12号墳 石室の一部が露呈するが、墳丘の封土は比較的良好に保たれている。墳丘の規模は約10.4 mである。奥壁から見て右袖式の石室で、玄室の長さは2.7 m、幅0.7 m、羨道部の幅0.48 mを測り、羨道部は長さ1.4 mの位置まで石材が残存する。石室の主軸は北東(N60° E)である。

12号墳墳丘（南から）

12号墳（南西から）

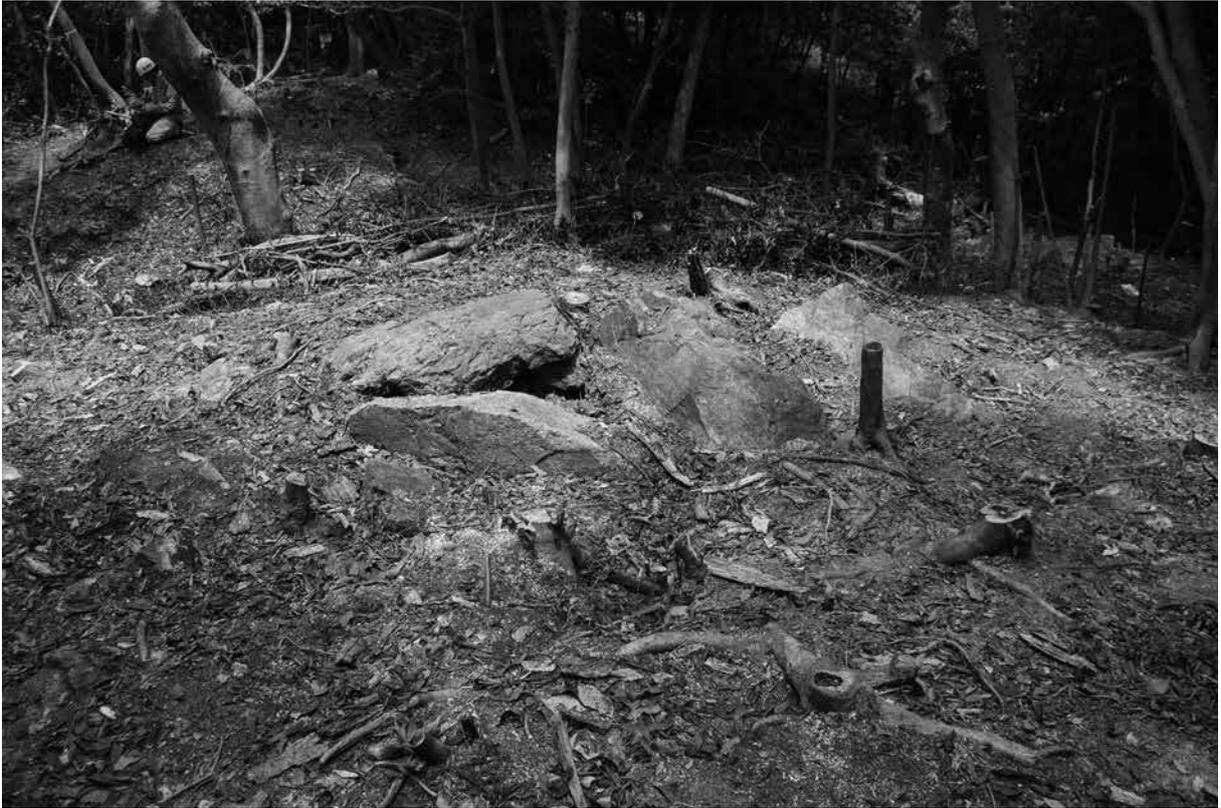
13号墳 墳丘の盛土は残存しているものの石室は露呈しており、石室そのものの残りは悪い。墳丘の規模は約12.0 mである。奥壁から見て左片袖式の石室で玄室の長さは推定2.7 m、幅0.7 mを測る。羨道部は2.1 mまで残存している。天井石4枚は崩壊している。石室の主軸は北東(N60° E)である。

13号墳（東から）

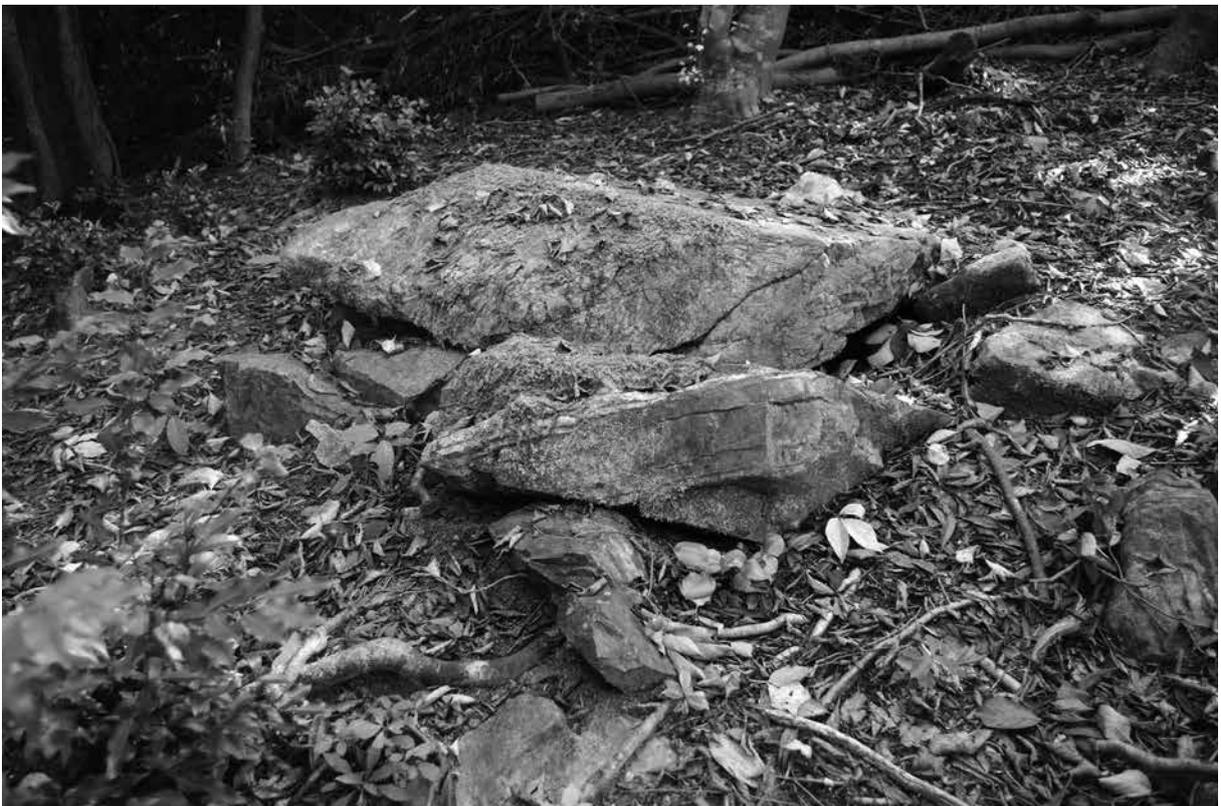
14号墳 残存状態は悪く、石室が露呈している。玄室と羨道の区別が難しく、玄室と残存している羨道を合わせた長さは2.6 mである。幅は0.8 mで、石室の主軸はほぼ真西(N80° W)である。

14号墳（南西から）
