令和二年度  
野洲市文化財調査概要報告書

# 野洲市文化財調査概要報告書

# 第1章 妙光寺古墳群 —山頂支群の踏査—

## 第2章 小比江台見寺所蔵の太鼓について

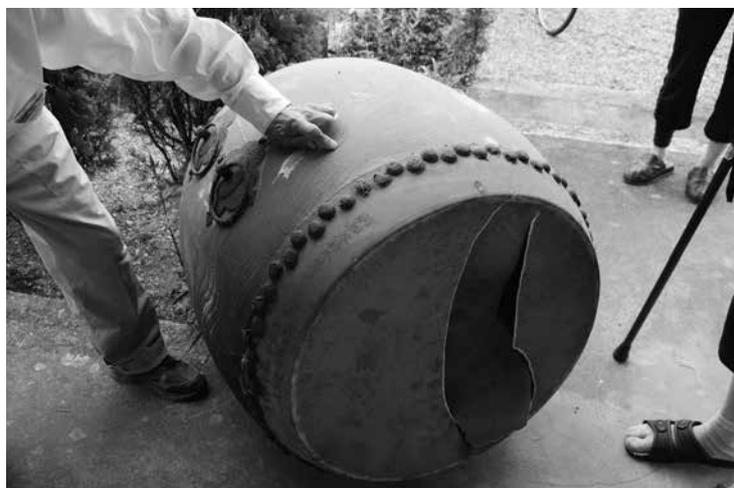
太鼓 境内に太鼓楼は無く、近年まで本堂の縁側に吊られていた。胴部全長は 79.0cm、胴部円周は 246.0cmの長胴太鼓である。胴部最大径は 78.3cmで、小口径が 60.0cm（小口円周 89.0cm）であり、比較的、胴の中央が張り出した形状に作製されている。胴部に合計 4か所（2個並びが2か所）の環が打ち付けられる。櫂を用いており、胴部の木目が美しい。現在は両面ともに皮が破れた状態である。皮を張って鉸打ちした後、余分な皮を切り取る工程で胴部に残る刃物の使用痕もうっすらとみえることから、複数回に及ぶ皮の張り替えが確認できる。胴内の削り抜きは、中央部分を丸ノミで横彫りして成形した後、両小口付近を開口部から縦彫りにしている。

調査対象の太鼓

文政11年(1828)、天保7年(1836)、天保12年(1841)、慶應2年(1866)、大正7年(1918)、昭和33年(1958)の6回は少なくとも張り替えが施されたと確認できる。天保12年以前は、最短5年ほどで頻りに張り替えているのに対し、後年は、数十年をまたいで張り替えが施されていることから、徐々に使用回数や強打が減少したことが予想される。なお、現在、台見寺では1月1日の修正会に始まり、歓喜会(8月15日)、報恩講(8月下旬)、彼岸会(9月)などの行事がおこなわれるが、近年は法要などで太鼓を使用することは無く、参集時の触れ太鼓として使用していたとのことである。当該資料の墨書は、修復履歴を示すだけでなく、明治21年に再興される以前の台見寺の歴史の片鱗をうかがうことができる貴重な資料といえる。

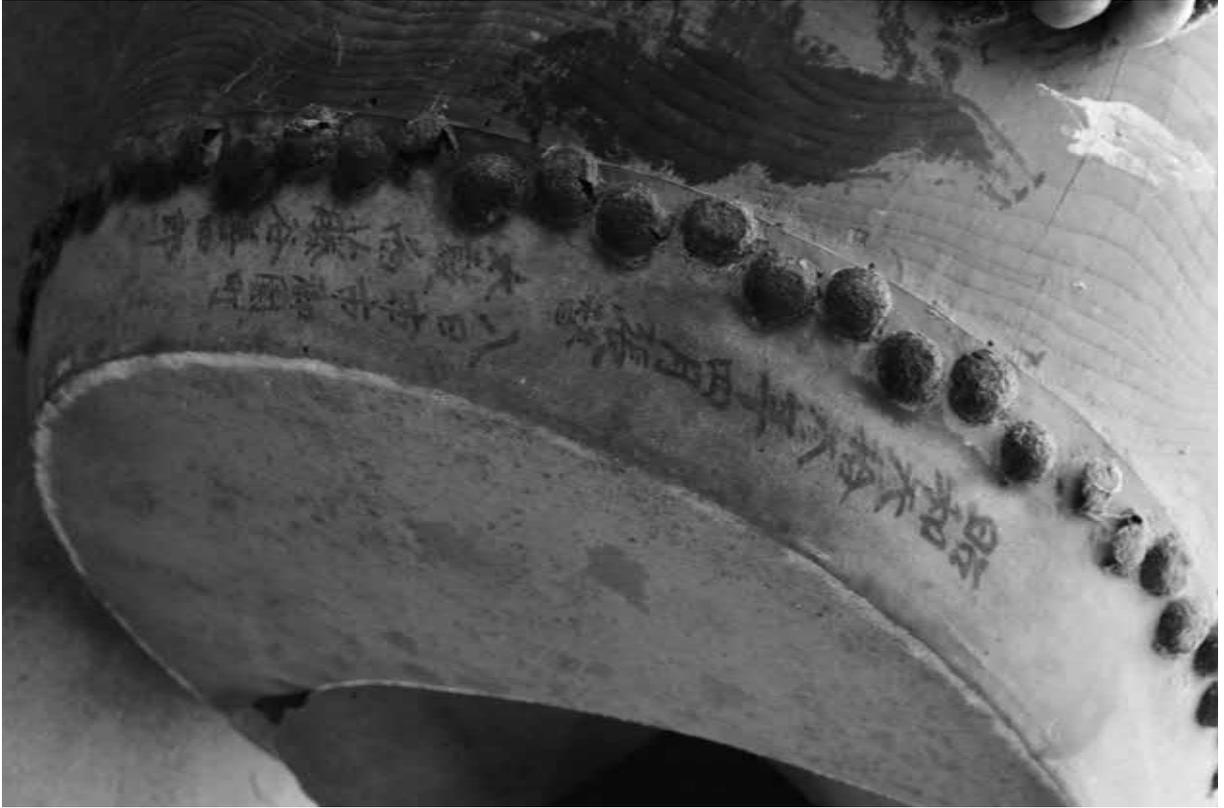
ほとんどが同一方向の縦書きで記されるが、大正年間の墨書のみ反対方向の縦書きとなっている。文政年間および天保年間に見える「嶋之郷林村」（現近江八幡市内、林村からのち大林村となる）は、太鼓づくりの盛んな地域であり、「太鼓屋七郎兵衛」は、小南の皆込小路・堤の法専坊・市三宅の個人宅・江部の光念寺・大篠原の念佛寺が所有する太鼓にもその名が記される。また、胴外（鉸止め付近の皮部分）にも「昭和参拾参年四月張替八日市市御園町 太鼓商 藤谷善四郎」の墨書が確認でき、皮の張替後に追記されたことが分かる。

胴外の墨書部分

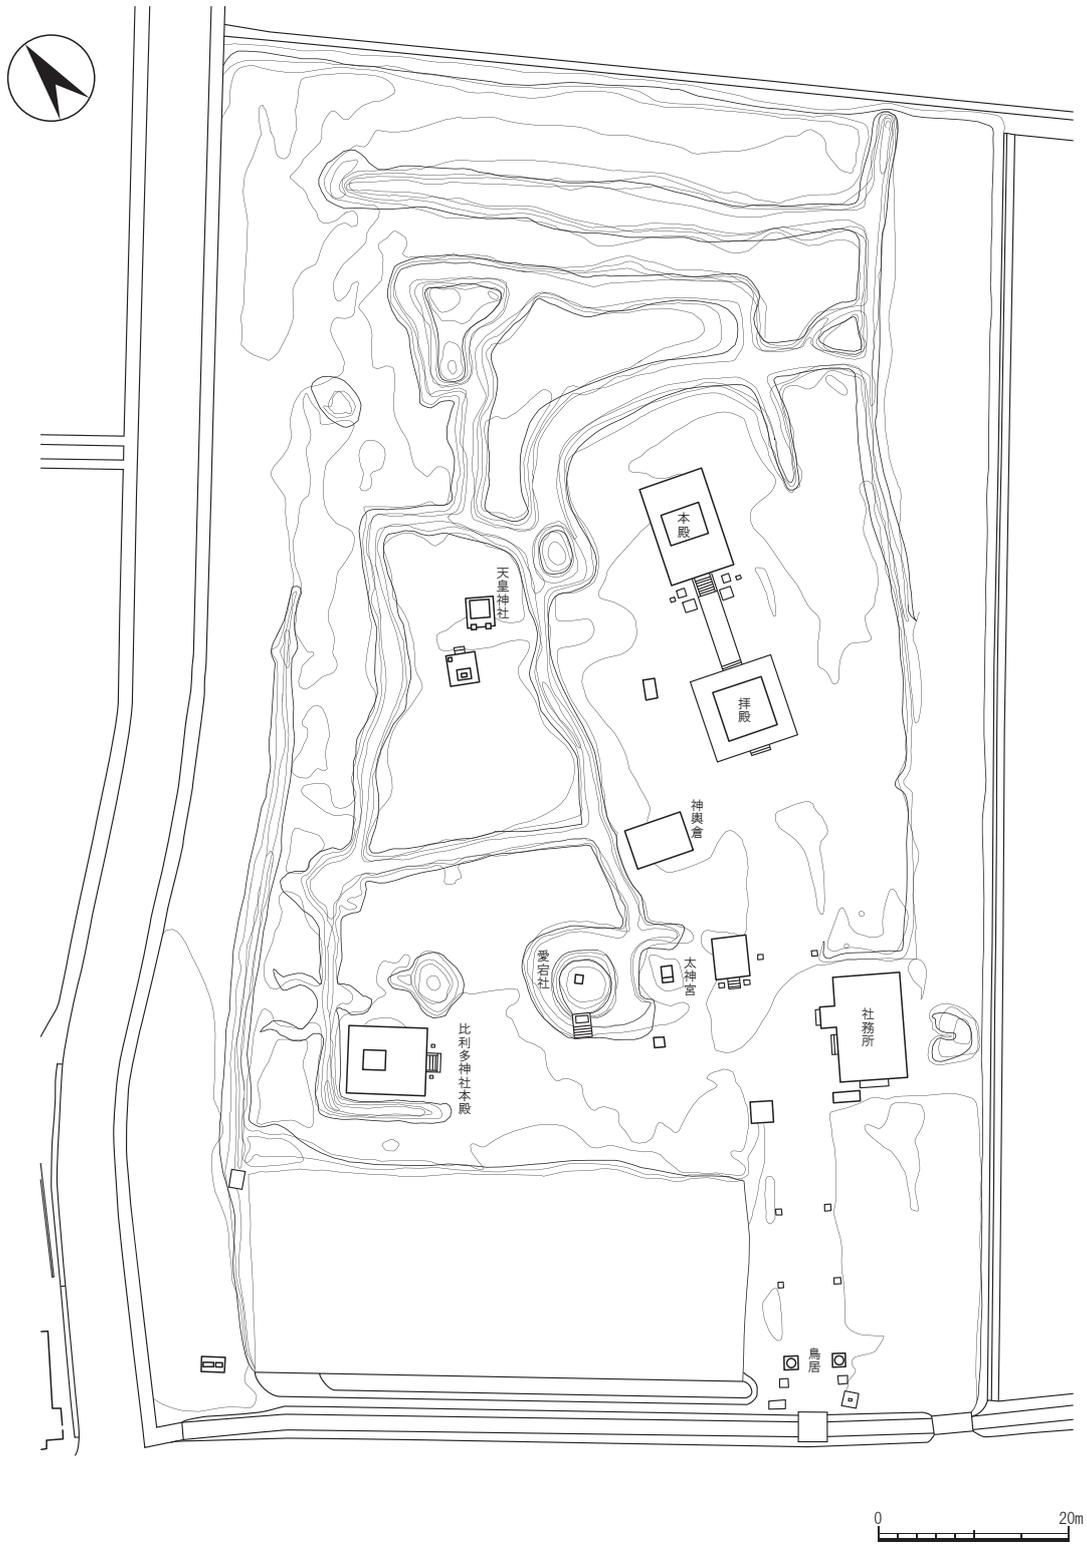
第2図 二之宮神社境内庭園遺構測量図

**庭園遺構の概要** 二之宮神社境内の庭園遺構は、前述した昭和62年の測量調査と試掘調査によって、全体像がおおよそ判明している(第2図)。測量成果から、境内地は二重の堀に囲まれており、土塁状の痕跡も残されている。その二重の堀を経由して庭園内に引水されていたとみられ、内堀北西辺から水路へ引水し、南東辺から内堀を経由して排水していたと考えられる。

境内南西端は前述した広大な方形池の存在もあり、大きく改変されているため、水路の有無は不明だが、この付近にもかつてそうした水路跡が存在した可能性は存在する。水路跡は曲流するものや直進するもの、社殿を「コ」の字型に囲むものなどがあり、複雑である。また、円形や方形の島状の痕跡も認められる。試掘調査の結果、愛宕社と太神宮が鎮座する高まりは、それぞれ円島と隅丸方島であることが確認され、その付近の水路は幅約1.2～1.8m、深さ約0.3mを測る。粘土で貼底が施されているほか、島側の岸には円礫が貼り付けられていた。出土遺物は土師皿が90%以上を占め、その他に須恵器、陶磁器、黒色土器、瓦などがある。粘土による貼底の上層と下層で出土遺物の年代は異なっており、上層は15世紀後半～16世紀初頭、下層は12世紀末～15世紀前半のものが多い。このことから、作庭年代は12世紀末で、その後、15世紀後半から16世紀初頭に再整備が行われたものとみられる<sup>(5)</sup>。

世紀末～15世紀前半の所産であり、比利多神社の伝承上の遷座時期と合致する。測量図を見ると、現在の比利多神社社殿を囲むような形で水路が廻らされているが、水路は社殿の基壇に沿うように設けられており、二之宮神社社殿周辺と違って空間に余裕がない。また、比利多神社社殿の脇には小さな高まりがあり、これがいつの所産かは判然としないが、もし、池中に設けられた島の名残であったとすると、この付近は社殿を設けるべき空間ではなかったことになる。出土遺物から、少なくとも一度は庭園の再整備が行われていることは確かであり、かつ境内地南側における庭園遺構の存在が明確でない現状から考えると、比利多神社の社殿が当初から現位置に存在したのかどうかは疑問が生じるが、社伝における比利多神社の遷座時期と、庭園の作庭時期が合致する点は重要である。比利多神社の遷座を契機に境内が整備され（この整備自体も再整備の可能性はある）、「神苑」として現在残る庭園が作庭された可能性は考えてよい。

もし、持仏堂程度の規模であったとしても、神宮寺が存在したとすれば、境内のどこに建立されていたのだろうか。測量図を見ると、境内地全体に水路が張り巡らされており、敷地の広さの割に建物が建てられる空間が少ないことがわかる。二之宮神社境内が当初から現在と同じ規模であったとするならば、現在は池となっている境内南西か、社務所のある南東の一角しか空閑地が存在しないため、もし神宮寺が存在したとすれば、この付近であった可能性が高い<sup>(11)</sup>。

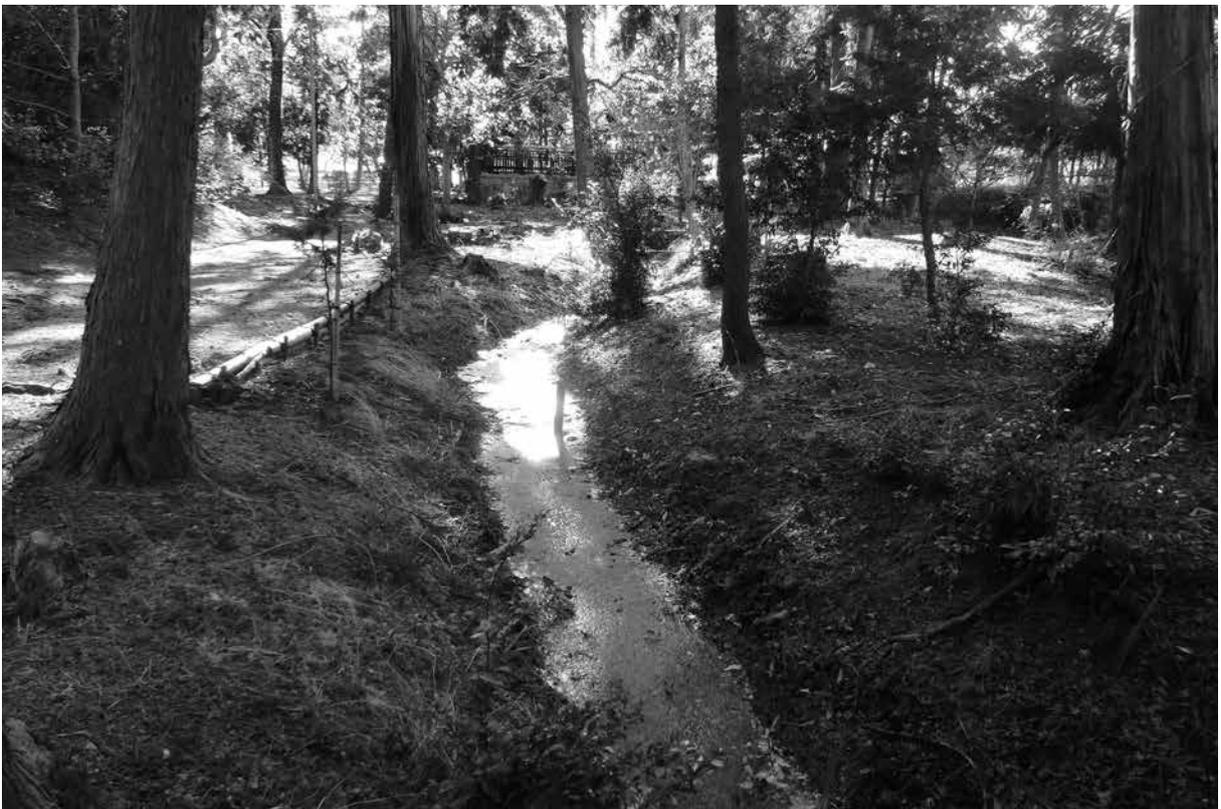
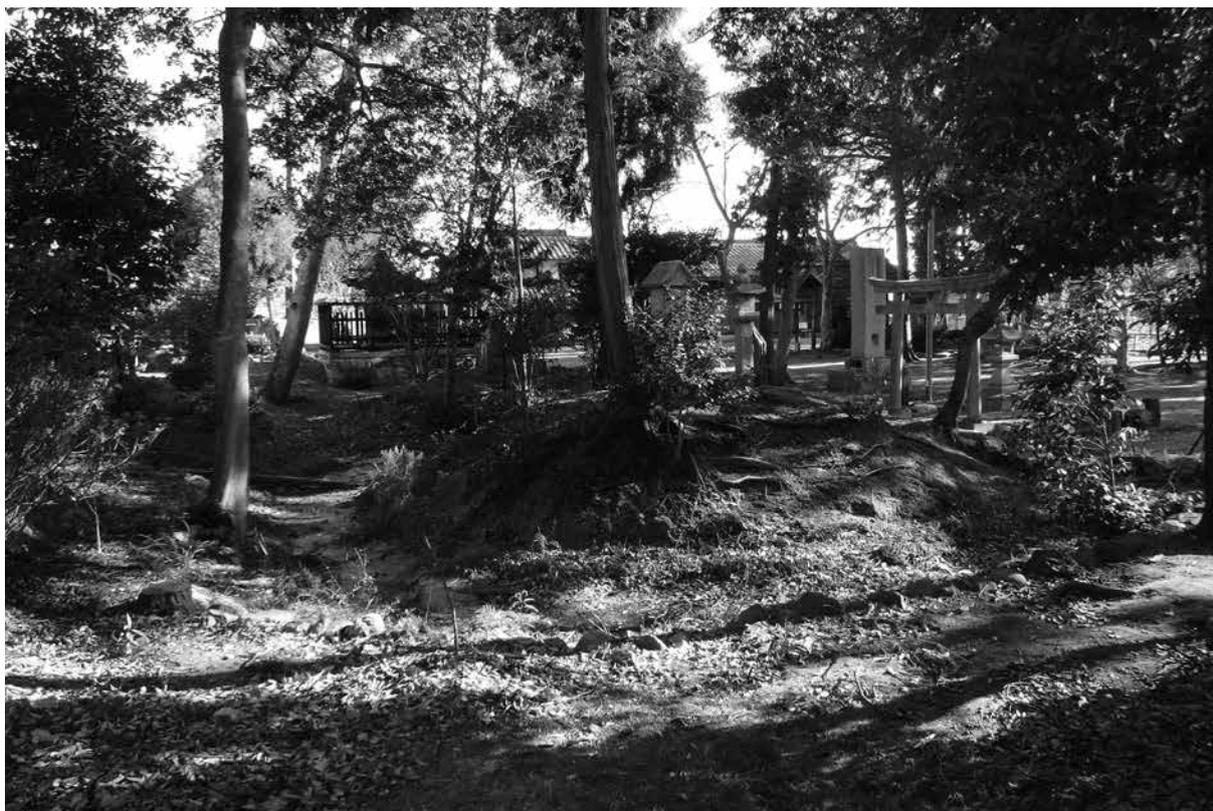
写真4 二之宮神社境内の庭園遺構（遣水）

写真5 二之宮神社境内の庭園遺構（円島（手前）と方島（奥））

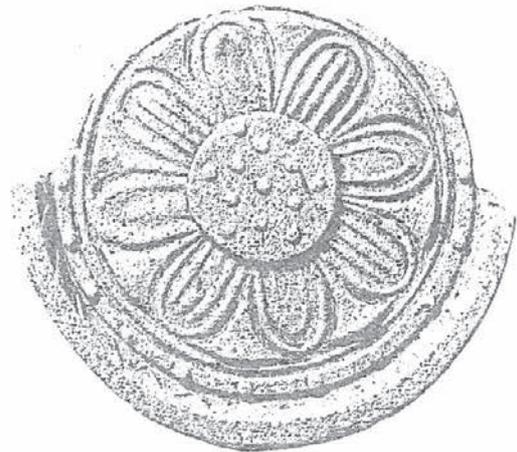
紋様 同遺跡で出土した軒丸瓦は、基本構成として単弁八弁蓮華紋で外区の圏線上に珠紋を置き、外区外縁に鋸歯紋を配する。突出した中房に1+6+6の蓮子と圏線上に18個配し、花卉表現については八弁のうち中房を中心として十字に配した四弁が花卉内側に3本の凸線を有し、一弁が1本の凸線を有し、残り三弁は花卉の輪郭のみの表現となるものを「Aタイプ」とする。花卉のいずれにも3本の凸線が表現され、中房輪郭を凸線で表し、1+5の蓮子と圏線上に31個の珠紋を配する「Bタイプ」とする。このうち珠紋の有無や蓮子の数・配置など細部の違いでさらに細分される。

六条薬師堂遺跡出土軒丸瓦【Aタイプ】

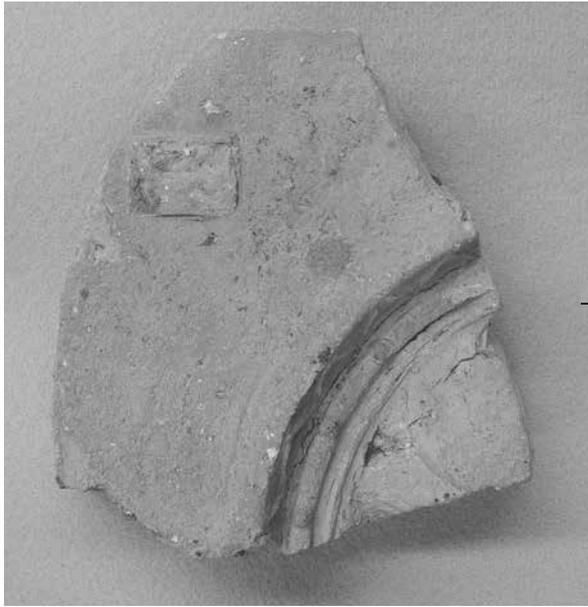
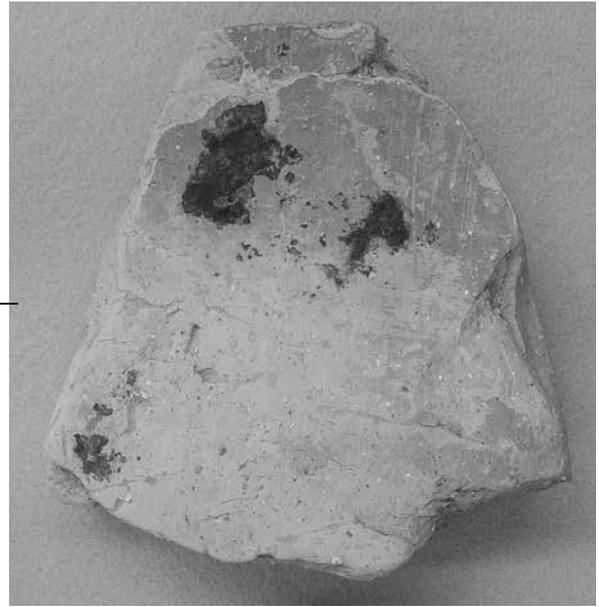
鬼瓦1 鬼瓦は1点が出土した。左上部分の破片で、文様は同遺跡で出土した軒丸瓦の範を用いた蓮華紋である。周縁部に方形の剥離痕が残るほか、瓦範を使用した際に接触したと思われる痕跡が方形の剥離痕と蓮華紋の間に存在する。周縁側面は頂点部分に布目痕が残るほか、ケズリ調整により仕上げる。厚みは約3.8cmを測る。色調は灰色、胎土は2mm以下の砂粒が混じり、焼成は良好である。

六条薬師堂遺跡 鬼瓦 1 (表)

このうち、鬼瓦に使用された紋様は珠紋の密度から判断して、珠紋が圏線上に18個配されたAタイプのものであるとみられる。

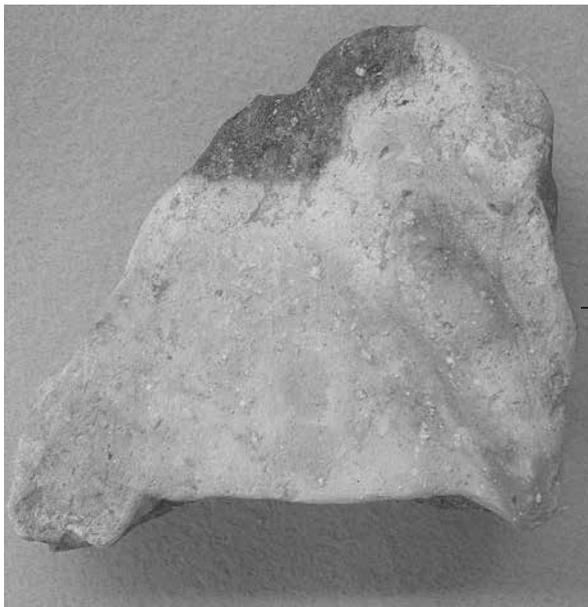
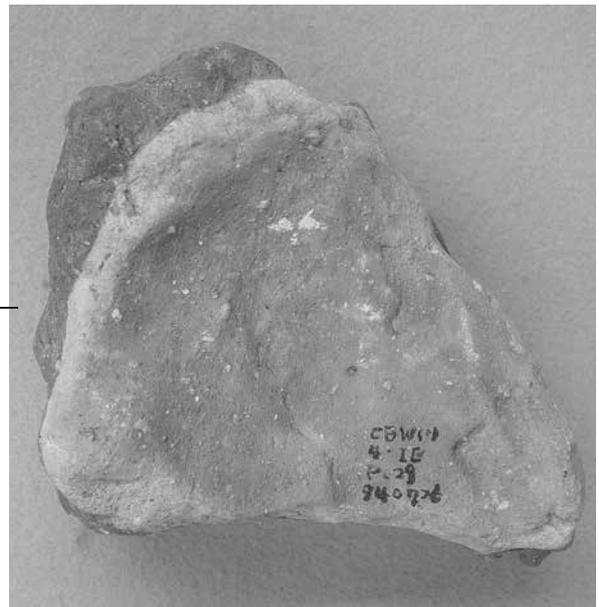
鬼瓦1 右上部の破片か。厚さ約3.5cmを測り、表面の一部に、断面台形状・厚さ0.5cmの凸帯を弧状に貼り付ける。さらに外側の部分にも剥離痕がわずかに残ることから、2条以上の突帯が貼りつけられていたものとみられる。裏面に立ち上がりの痕跡が指頭圧痕とともに残る。色調は灰白色を呈し、胎土は2mm以下の微砂粒を含み焼成はやや軟質である。

八夫西ノ後遺跡 鬼瓦 1 (表)

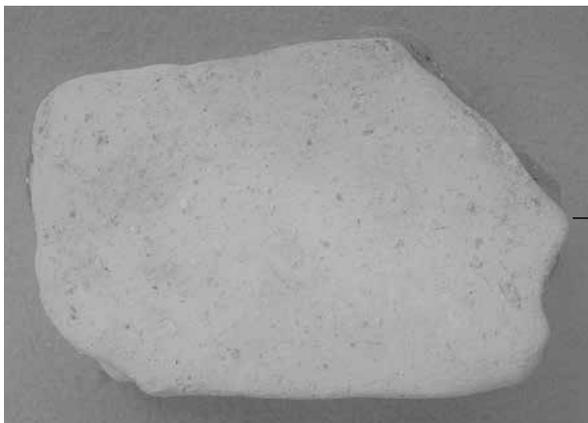
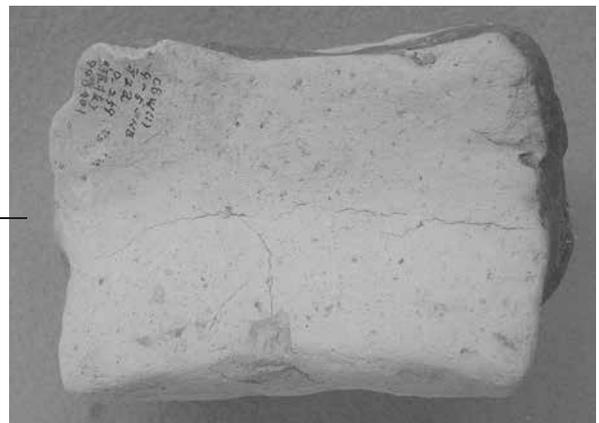
鬼瓦2 小破片であるため全容は不明である。裏面の立ち上がりからみて、部位としては鬼瓦下部の破片と判断できる。厚さ約3.6cmを測る。色調は灰白色、胎土は2mm以下の微砂粒を含み、焼成は良好である。

八夫西ノ後遺跡 鬼瓦 2 (表)
