令和5年度
野洲市内遺跡発掘調査年報

滋賀県野洲市教育委員会

1. 永原御殿跡

調査原因 史跡の内容確認調査

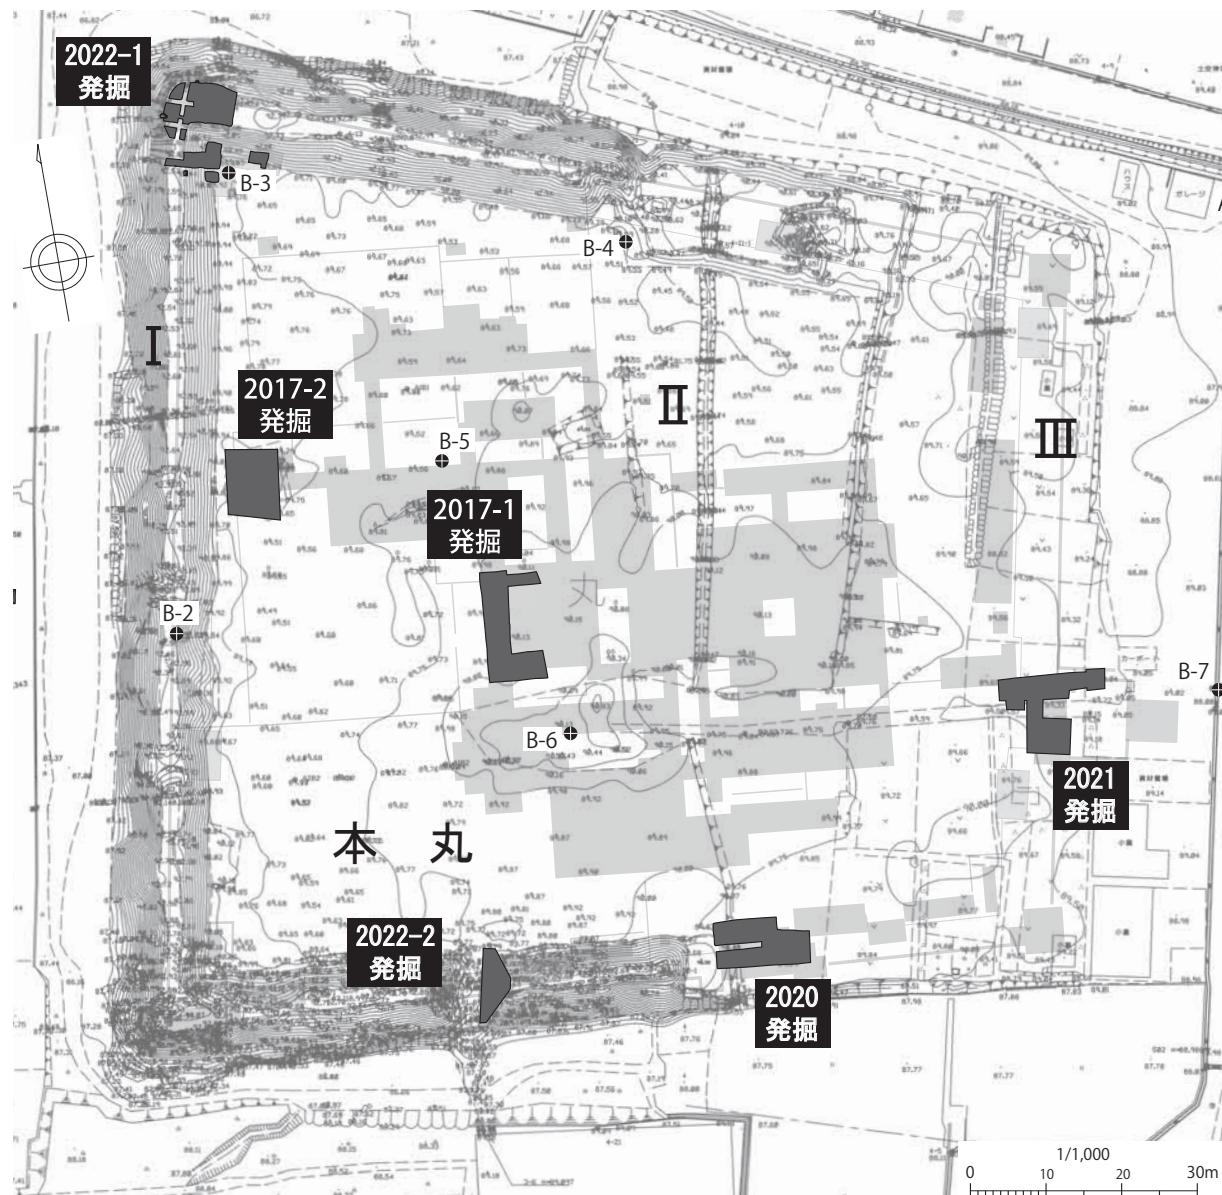
図2 永原御殿跡「本丸」内発掘調査区配置図

調査区は、大工頭中井家関係資料の「江州永原御茶屋御指図」(以下、「指図」)を現地測量図に投影し、本丸「乾角御矢倉」の位置にあたる範囲に設定した。

調査の進行と必要性に合わせて調査区を拡張していき、最終的には約60m²の調査区となった。

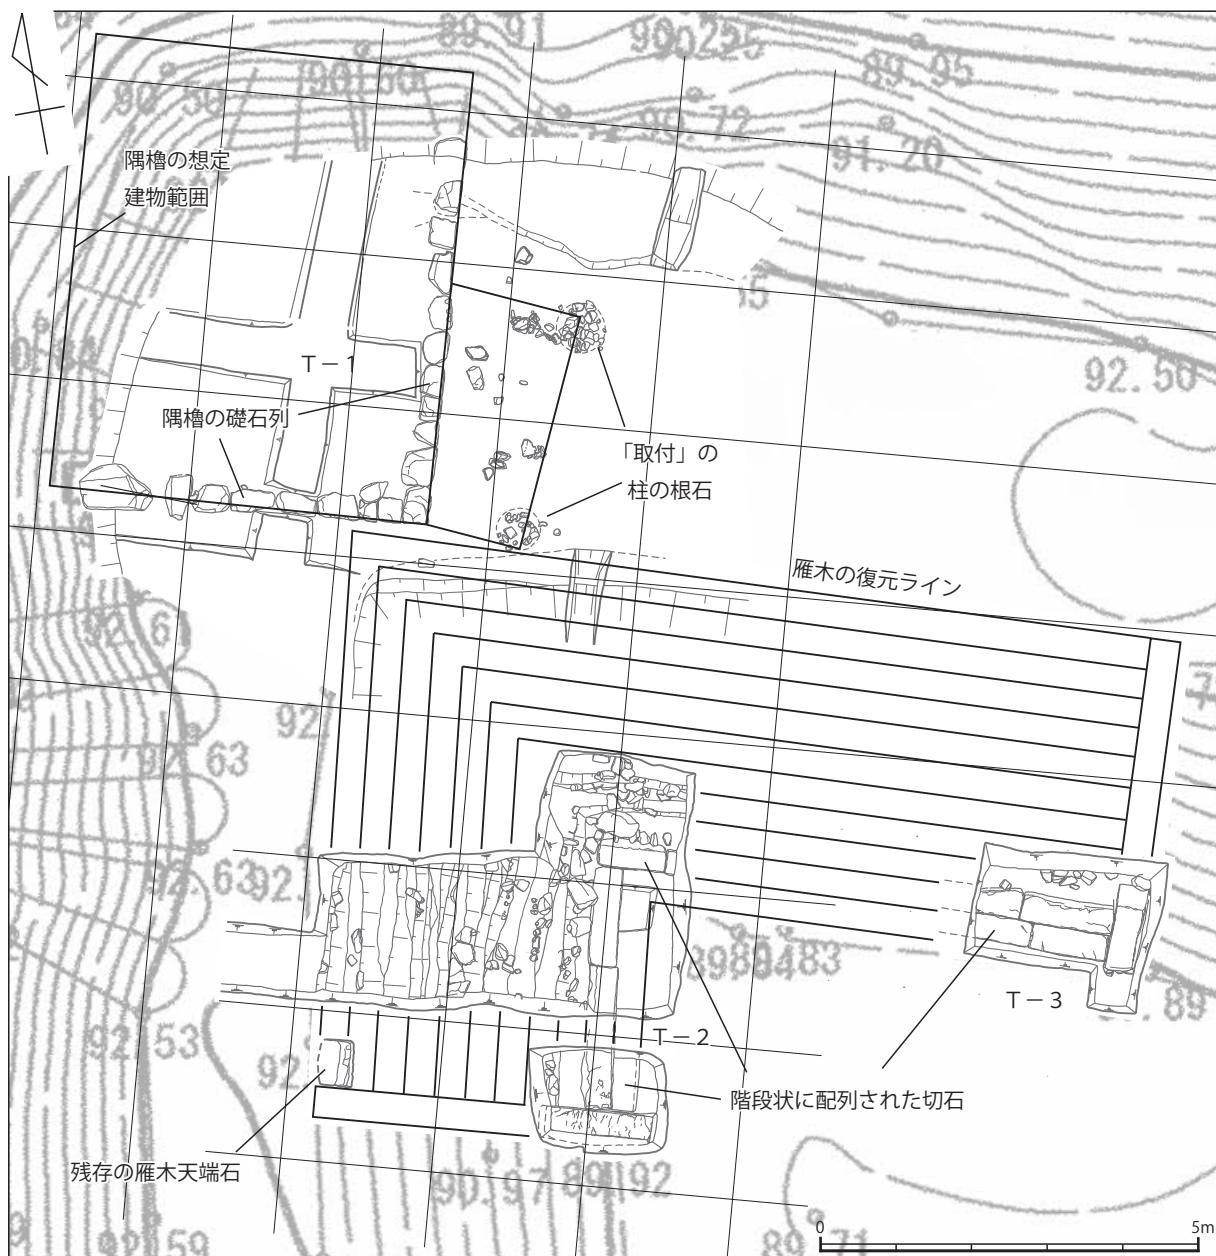
図3 令和4年度発掘調査区（本丸「乾角御矢倉」）遺構平面図

検出できた永原御殿関連の遺構を列挙すると、隅櫓の礎石列と隅櫓の東側に附属していた取り付きの柱の根石、そしてかつて土壘の内側斜面に存在していた雁木の石段の一部を検出した。

櫓とされる。調査の結果、隅櫓の建物東辺と南辺の礎石列を検出した。建物の東辺と南辺で共通する南東端の石材を含めると、東辺では11石で約5.2m、南辺では9石で約4.7mの石列であった。この石列上に土台材を渡し、その上に柱が存在したものと見られる。一方、建物の北辺と西辺は土塁の外側斜面から石垣等で立ち上がる事が想定されるが、現状では残存していない。記録の間数から単純計算すると、現状の残存範囲よりも約1m外側に建物の北辺と西辺が存在したことになる。建物の主軸は、N-15°-Eを向く。

また、建物の東側で根石の集石遺構を3基検出していて、これが東側の取り付きの柱に該当すると見られる。この柱列は、隅櫓本体の建物主軸とは約10°のズレが存在する。この地点は土塁が鋭角に屈曲しており、隅櫓の出入口をその角度に対応させるためであった可能性がある。

雁木の存在を確認するために、西辺土壘部分の内側斜面の天端から下端にかけて調査区（T-2）を設定したが、斜面部分には石段の残存は認められなかった。ただし、下端には2段分の石段の残存を確認した。さらに、北辺土壘部分（T-3）においても同様に下端に2段分の石段を検出したことに加え、雁木の両端を区切るために立石状に配置された「耳石」も検出した。T-2では土壘内側斜面に石段は残存していなかったが、土壘本来の土層は段状をなしており、おそらく方柱状の石材が据えられていた痕跡が残存しているものと見られる。また、据え付け時に石材を固定する裏込めの石材もところどころに残存していた。方柱状の石材が石段で残存していた部分を元にすると、石段の踏面（上面の奥行）は33～35cm、蹴上（高さ）を25～30cmが想定でき、雁木の全体規模としては高さ約3.1m、約40°の勾配で合計10段の石段に復元できる。

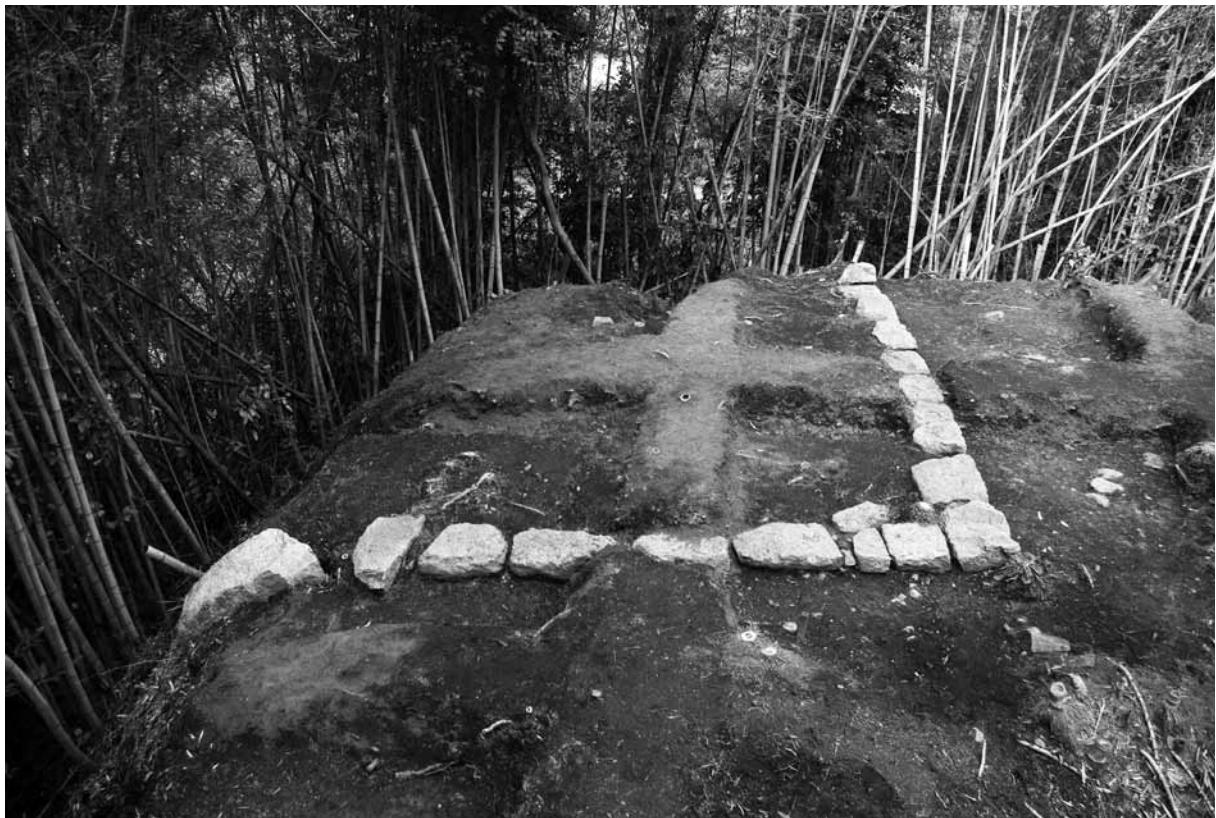
本丸「乾角御矢倉」の礎石列（T-1）

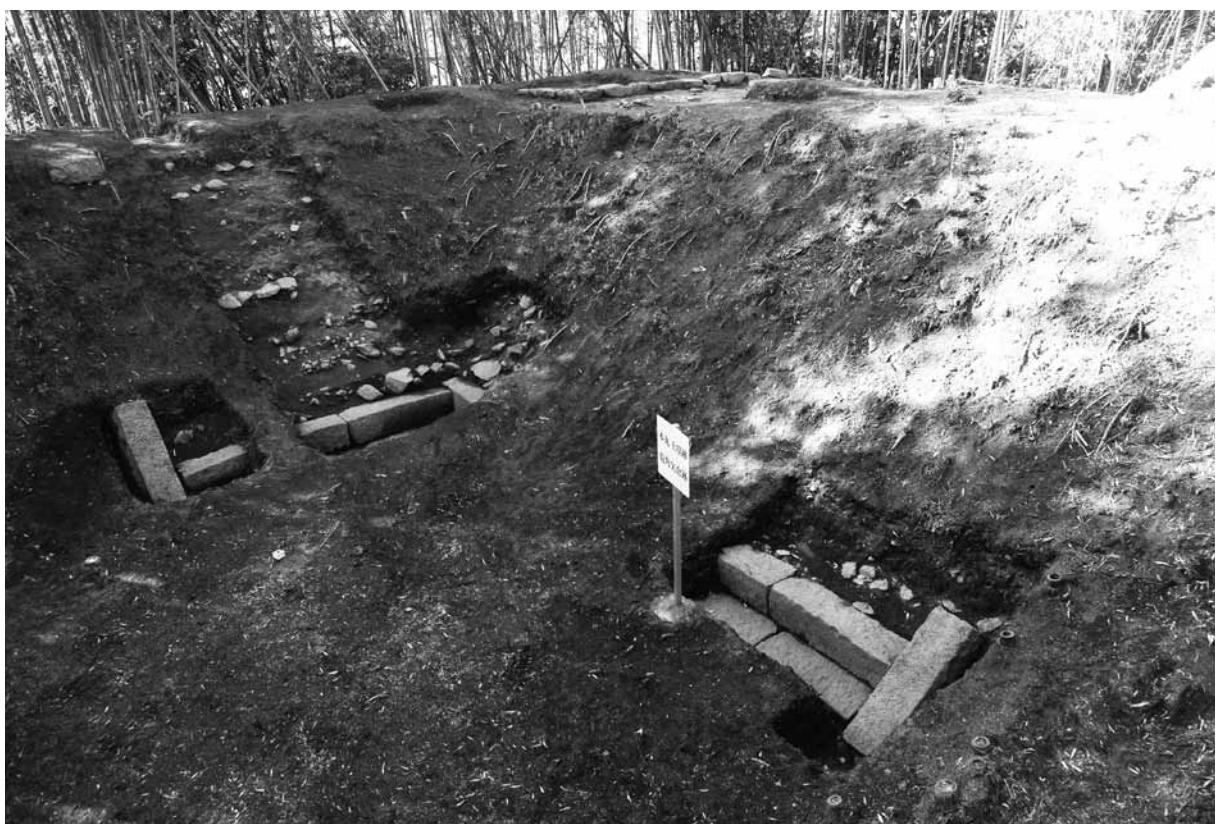
雁木の石段と耳石の検出状況（T-2・3）

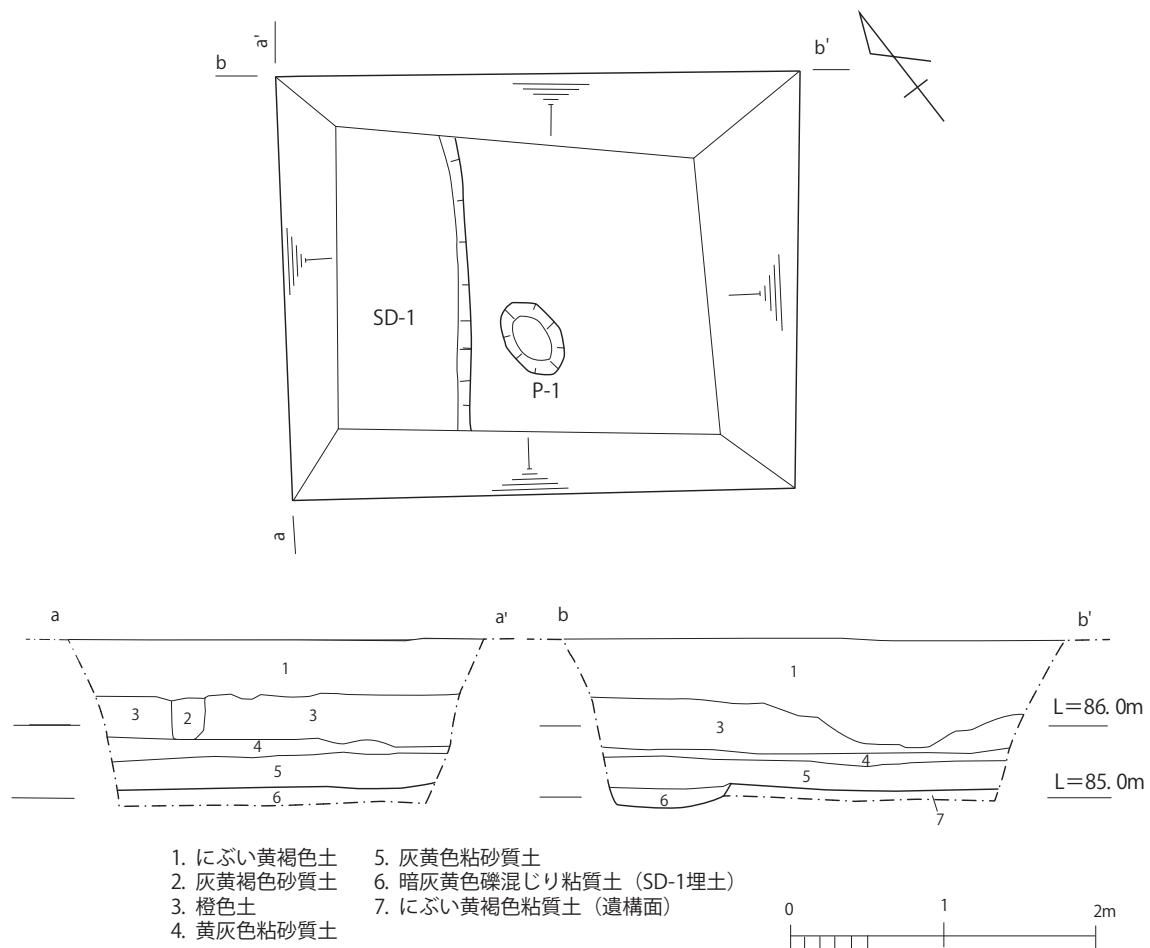
図3 吉川東出遺跡（野洲市吉川字里ノ内 1314番2）調査区平面・断面図

調査地の基本土層は、上層から約 0.8 m に亘る黄褐色土・橙色土混じり灰褐色砂質土からなる盛土が堆積する。その下層には黄灰色粘砂質土（旧耕作土）、（小礫・土器細片を含む）が堆積し、現地表下 1.05 m（標高約 85.45 m）のに亘る黄褐色粘質土上面で遺構を検出した。に亘る黄褐色粘質土は厚さ 20cm で、その下層は灰色粘土層であった。

遺構は、溝状遺構（SD-1）とピット（P-1）を検出した。溝状遺構は調査区の西壁に沿って検出し、幅 0.8 m 以上、深さ約 15cm を測る。埋土は暗灰黄色粘質土で埋まっていた。

ピットは東西 38cm 南北 56cm の橢円形で、深さは 12cm を測り溝状遺構同様の暗灰黄色粘質土で埋まっており、土師器・黒色土器細片が認められた。

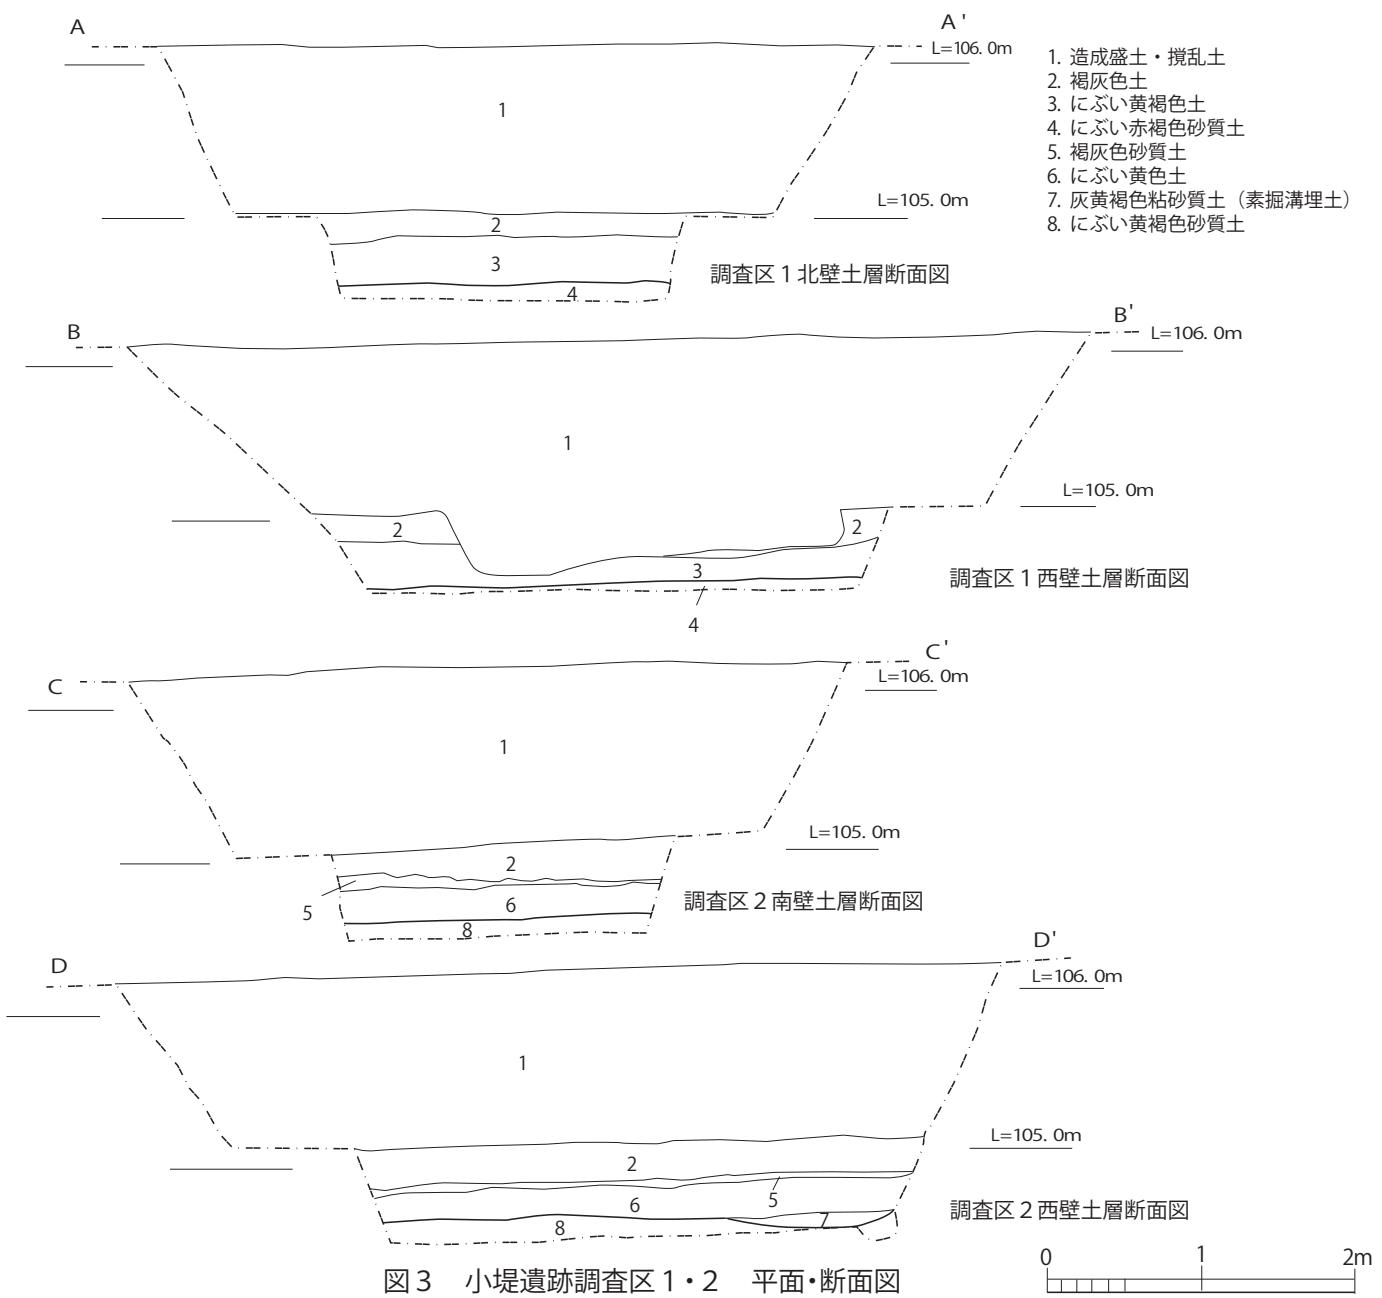
図3 小堤遺跡調査区1・2 平面・断面図

基本層序は、上層から深さ約1.1mまで造成盛土（山砂）であった。調査区のうち西南の調査区2では、盛土の下層に褐灰色土（旧水田耕作土・床土）が遺存し、その下ににぶい黄色土と灰褐色砂質土、にぶい黄色土が堆積し、最下層はにぶい黄褐色砂質土であった。最下層のにぶい黄褐色砂質土上面(GL - 1.6m、標高約104.6m)で灰黄褐色粘砂質土を埋土とする浅い素掘溝を検出した。出土遺物は認められず、時期は明らかにし得なかった。

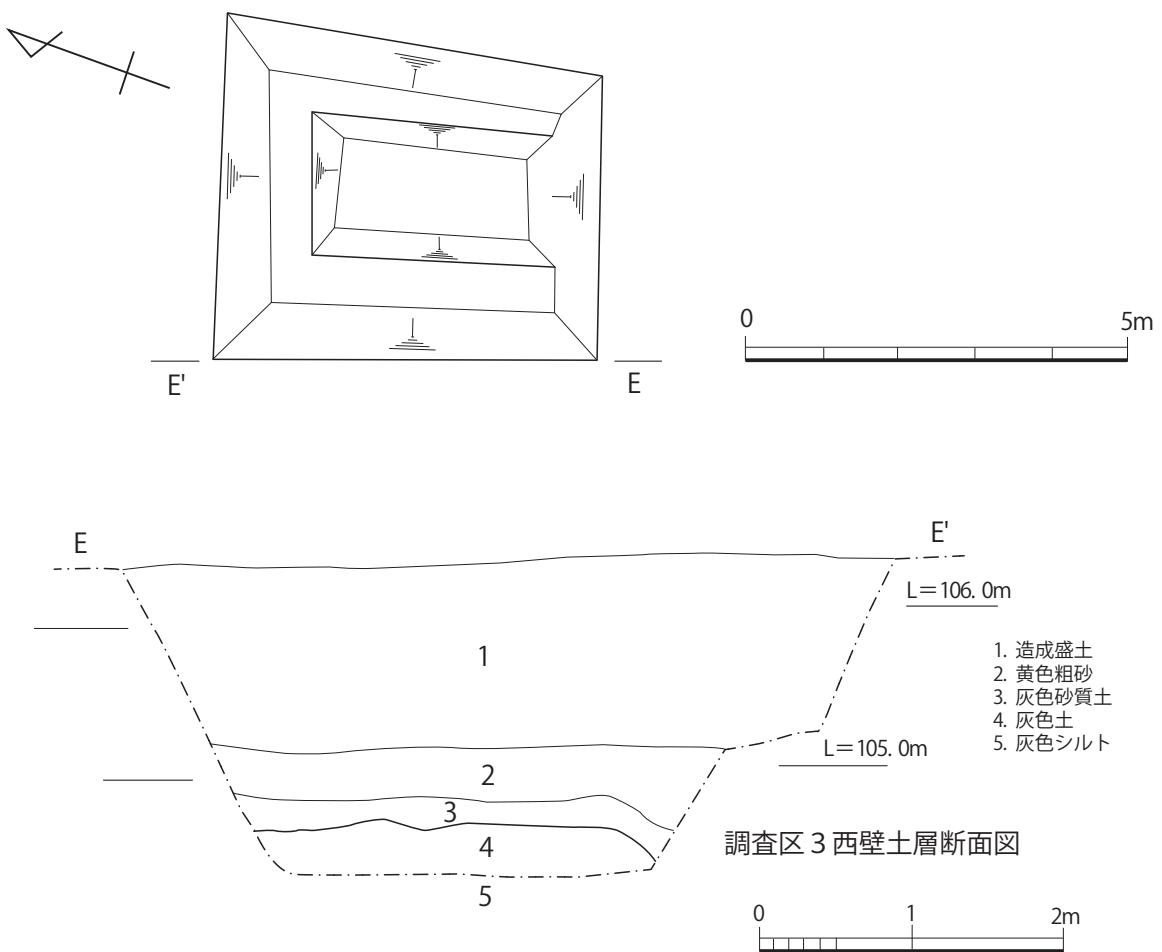
図4 小堤遺跡 調査区3平面・断面図

東側の調査区3・4は、旧水田層やにぶい黄褐色砂質土が認められず、下層に黒褐色土や灰色シルトが堆積していた。遺構・遺物は認められなかった。

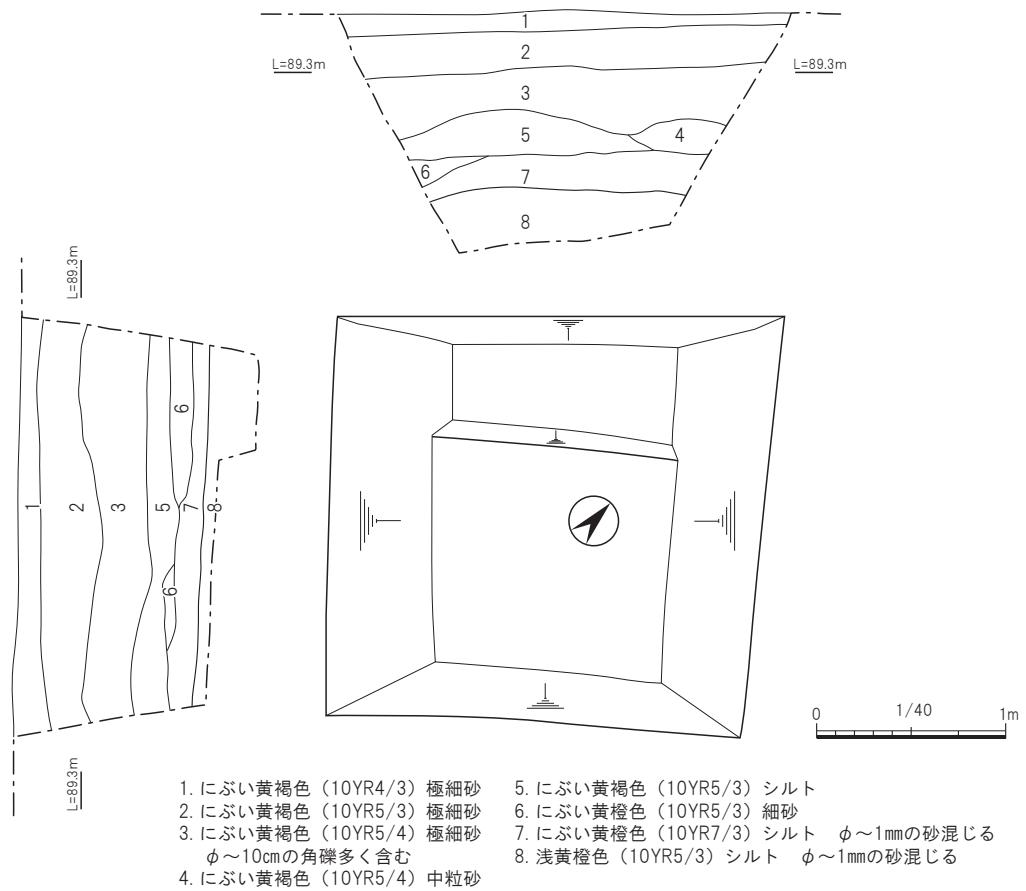
図2 調査区平面図・壁面図

調査は、建物建築範囲に約 4.0m² の調査区を設定した。地表面下約 1.3m まで掘り下げた結果、最上層に耕作土であるにぶい黄褐色極細砂層が約 0.1 m 堆積しており、その下層ににぶい黄褐色極細砂層（2・3 層）、にぶい黄褐色シルト層（5 層）、にぶい黄橙色シルト層（7 層）が堆積していた。この直下で遺構面である浅黄橙色シルト層（8 層）を確認し、遺構面直上で精査を行ったが遺構は確認できなかった。

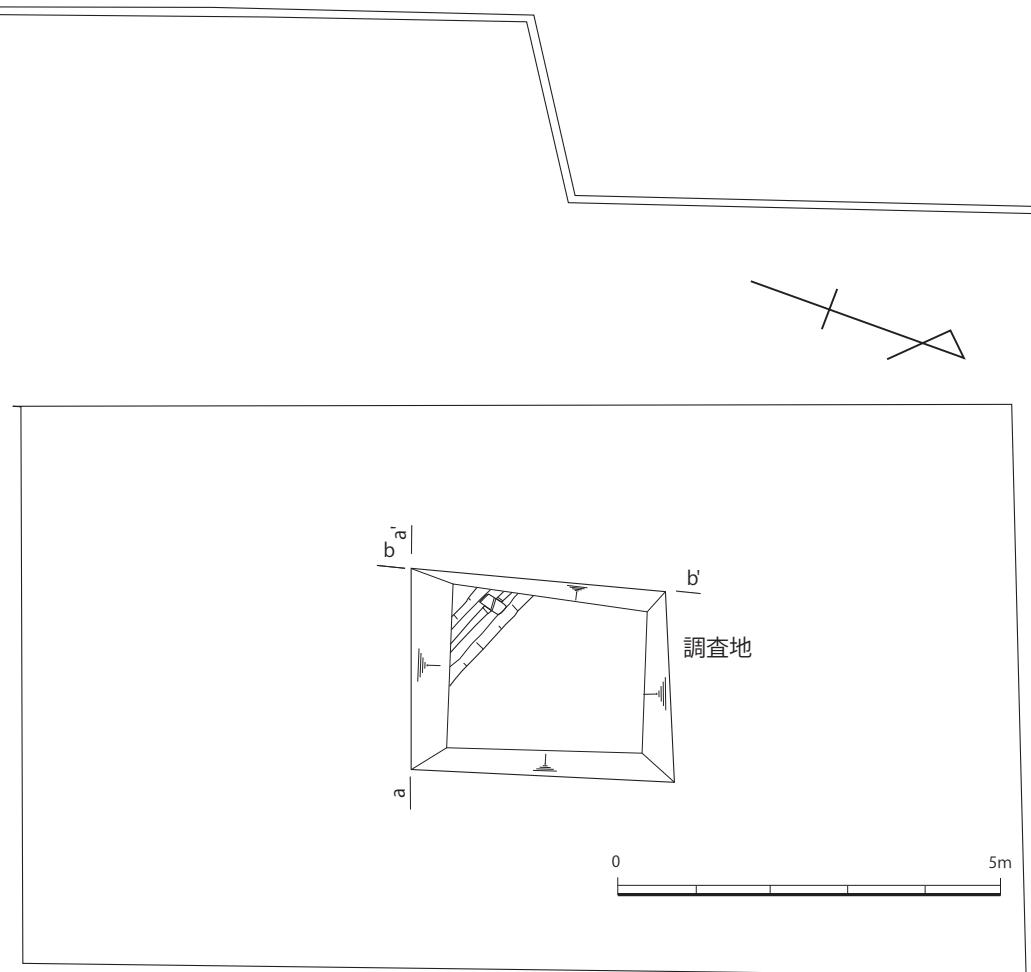
図3 小堤遺跡調査区平面図

このうち上層の明黄褐色砂質土から切り込む東西溝を検出した。溝は東南の取り戸から竹管を枕木で接続しながら西北方向に引水するもので、一帯にはこのような暗渠引水が多くみられる。埋土中

から陶磁器碗・瓦質土器香炉片が認められたが、枕木にビニール素材が巻かれており昭和時代の暗渠溝である。

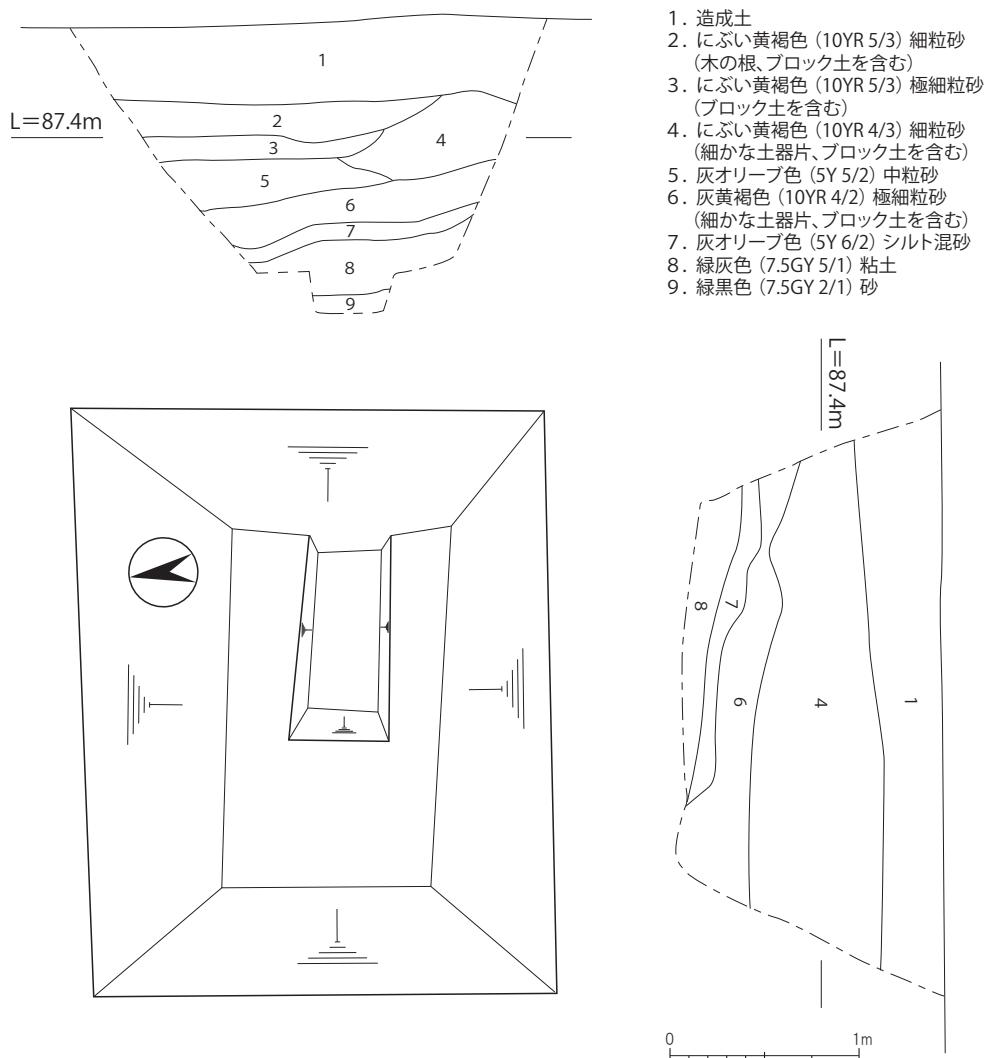
図2 調査区平面図・土層断面図

地表面下約 1.5 mまで掘削を行った結果、第1層造成土、第2層にぶい黄褐色細粒砂層、第3層にぶい黄褐色極細粒砂層、第4層にぶい黄褐色細粒砂層、第5層灰オリーブ色中粒砂層、第6層灰黄褐色極細粒砂層、第7層灰オリーブ色シルト混砂層、第8層緑灰色粘土層、第9層緑黒色砂層の堆積を確認した。第1層～第6層はブロック土を含んでおり、盛土と判断される。第8層上面で精査を行ったが、遺構は確認されなかった。

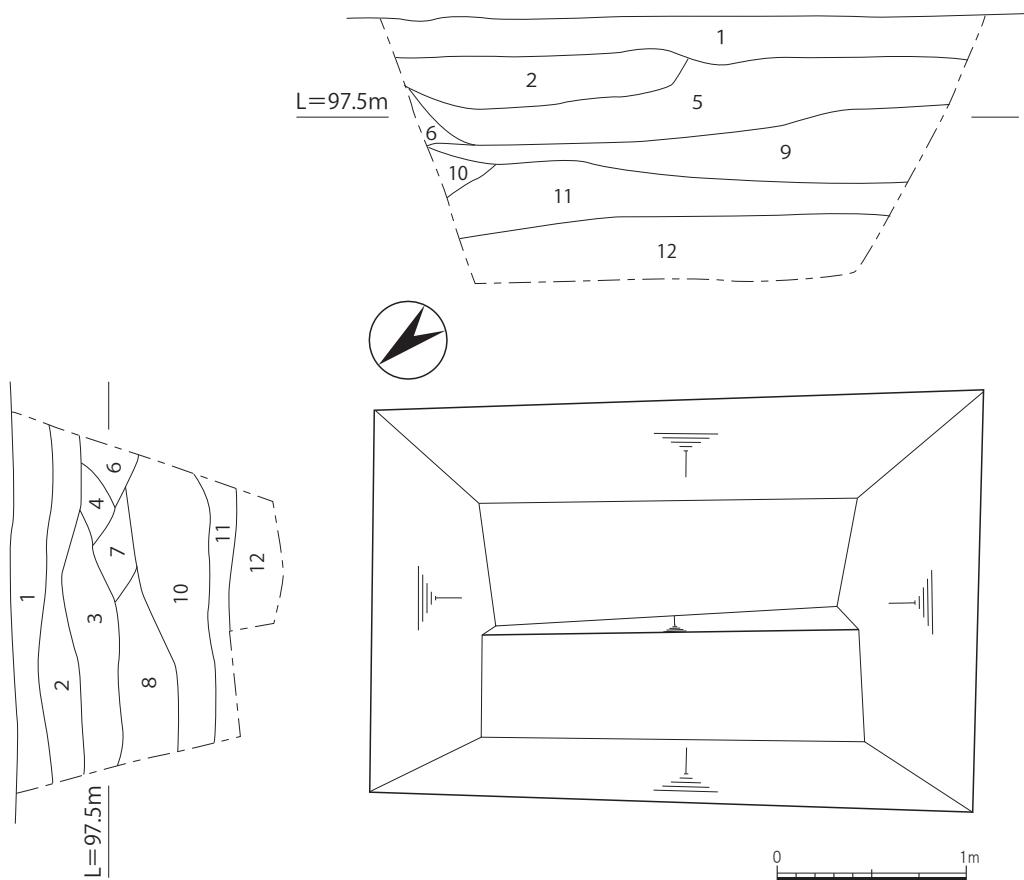
図2 調査区平面図・土層断面図

地表面下約 1.4 m まで掘削を行った結果、第 1 層表土、第 2 層、暗灰黄色中粒砂層、第 3 層暗灰黄色粗粒砂層、第 4 層灰色粗粒層、第 5 層オリーブ黒色粗粒砂混中粒砂層、第 6 層灰色中粒砂層、第 7 層黄褐色粗粒砂層、第 8 層黄褐色粘土層、第 9 層黄褐色中粒砂混細粒砂層、第 10 層灰色細粒砂層、第 11 層暗オリーブ灰色シルト層、第 12 層灰オリーブ色粗粒砂層が堆積していた。第 6 層から現代遺物が出土したことから第 1 層～第 6 層は現代の堆積土であり、第 7 層～第 11 層も近現代の人為的な堆積土とみられる。第 12 層が遺構面と判断されるが、遺構・遺物は確認されなかった。

- 1. 表土
- 2. 暗灰黄色 (2.5Y 4/2) 中粒砂
- 3. 暗灰黄色 (2.5Y 5/2) 粗粒砂
- 4. 灰色 (7.5Y 5/1) 粗粒砂
- 5. オリーブ黒色 (7.5Y 3/1) 粗粒砂混中粒砂 (現代遺物、径 10cm 程度の礫を含む)
- 6. 灰色 (7.5Y 6/1) 中粒砂 (現代遺物を含む)
- 7. 黄褐色 (2.5Y 5/3) 粗粒砂
- 8. 黄褐色 (2.5Y 5/4) 粘土
- 9. 黄褐色 (2.5Y 5/6) 中粒砂混細粒砂
- 10. 灰色 (7.5Y 6/1) 細粒砂
- 11. 暗オリーブ灰色 (2.5GY 4/1) シルト
- 12. 灰オリーブ色 (7.5Y 6/2) 粗粒砂 (しまりあり)

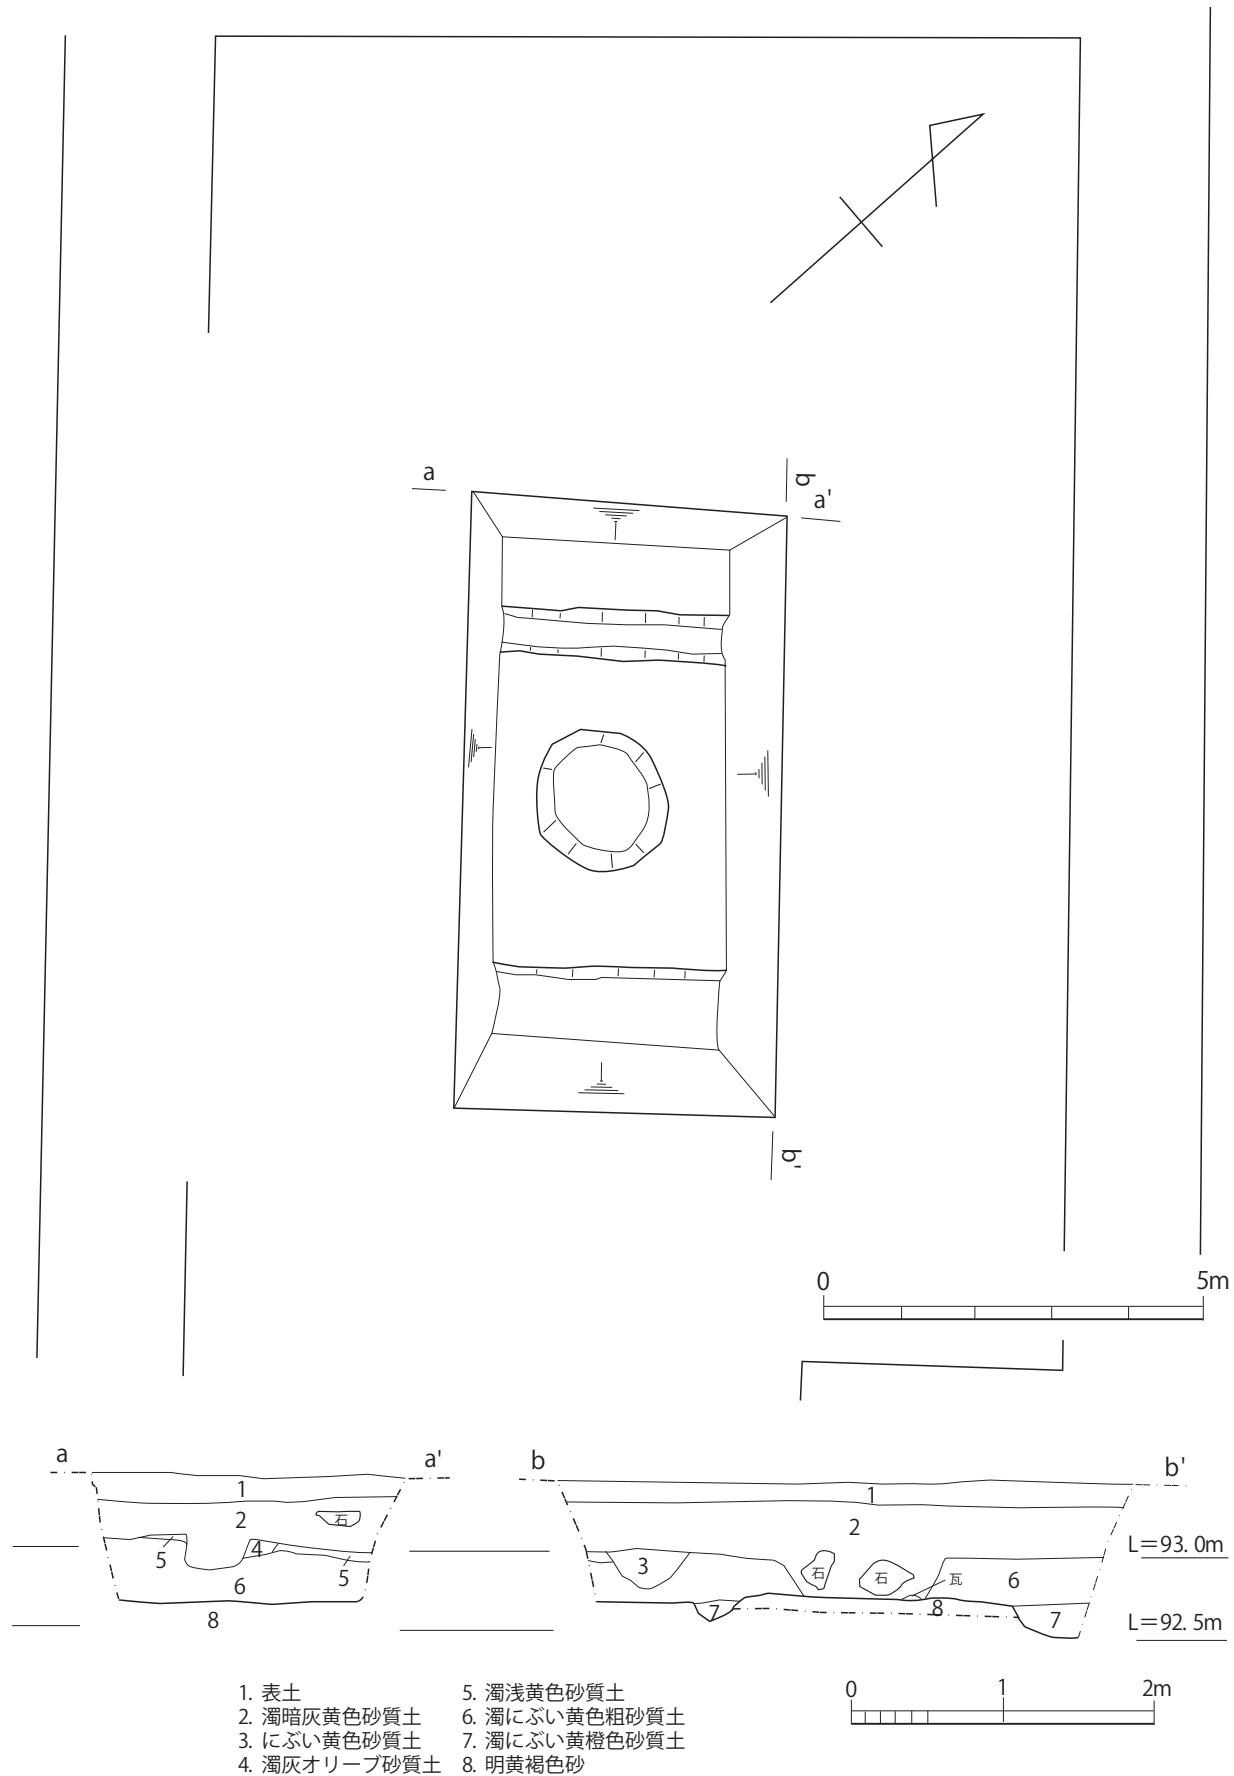
図3 富波東遺跡調査区平面・断面図

基本層序は上層から、表土（硬化剤混入）、濁暗灰黄色砂質土（攢乱土、2.5Y5/2）、濁にぶい黄色粗砂質土（2.5Y6/4）で、下層は明黄褐色砂（10YR6/6）であった。表下約0.8m（標高約92.7m）の明黄褐色砂上面で遺構を検出した。遺構から遺物は認められず、遺構面の直上まで近現代の磁器片や瓦・レンガ片が混入していた。

遺構には、西の東祇王井川に平行する2条の溝と、円形の落込み、小ピットがある。西側の溝は幅30cm深さ14cmで、東側の溝は幅50cm以上、深さ22cmを測り、埋土はともに濁灰オリーブ砂質土であった。調査区の中央で検出した落込みは径約90cmの円形で深さ約20cmを測る。埋土は下層が明黄褐色粘質土（2.5Y6/6）、上層が濁黄灰色砂質土（2.5Y6/1）であった。また調査区の西で径20cmほどの小ピットを検出した。

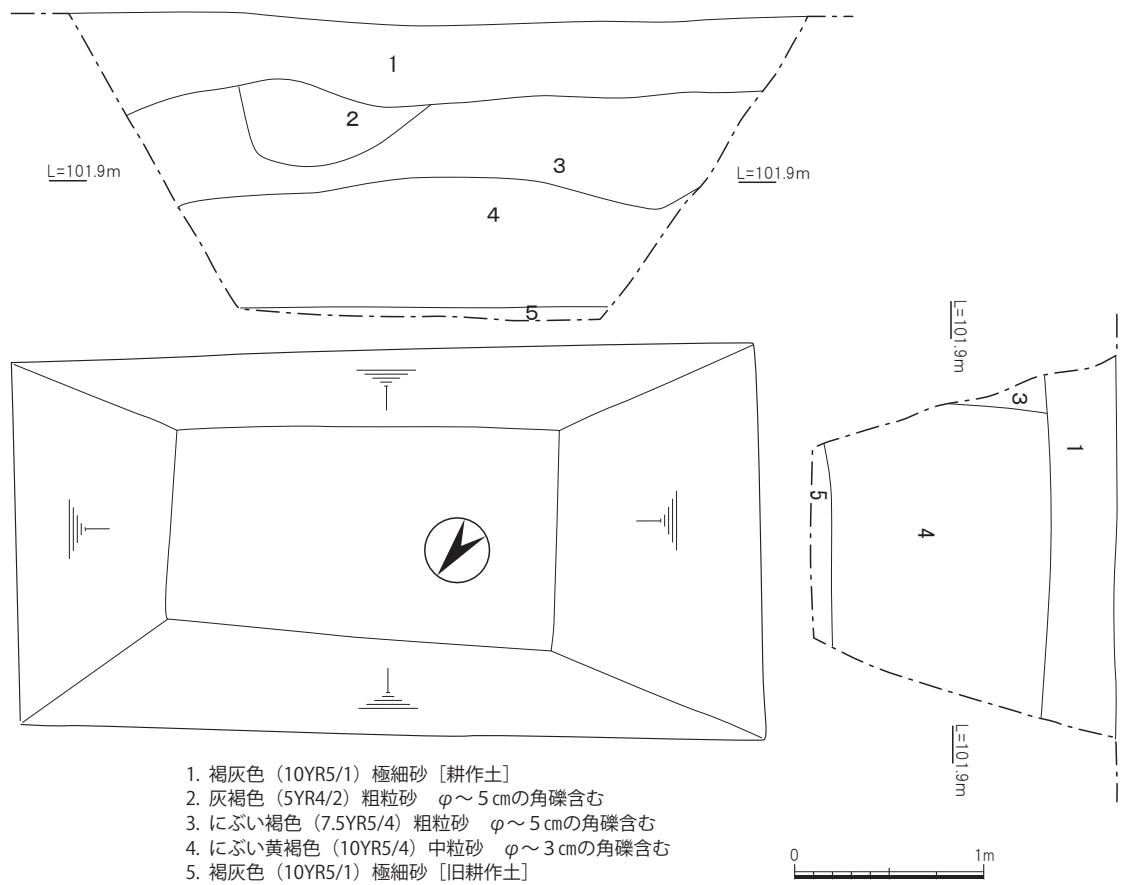
図2 調査区平面図・土層断面図

地表面下 1.7 m まで掘り下げたところ、地表面下 1.5 m までは褐灰色極細砂層、にぶい褐色粗粒砂層が堆積していた。その下の層には旧耕作土である褐灰色極細砂層（5 層）が堆積しており、旧耕作土を確認した段階で図面等の作成を行った。その後 1.9 m まで土層の確認を行ったが遺構面は確認できなかった。それ以上の掘り下げは工事の計画掘削深度を越えてしまうため行わず、そのまま埋戻しを行った。遺構面は工事の計画掘削深度の下層に存在すると考えられる。

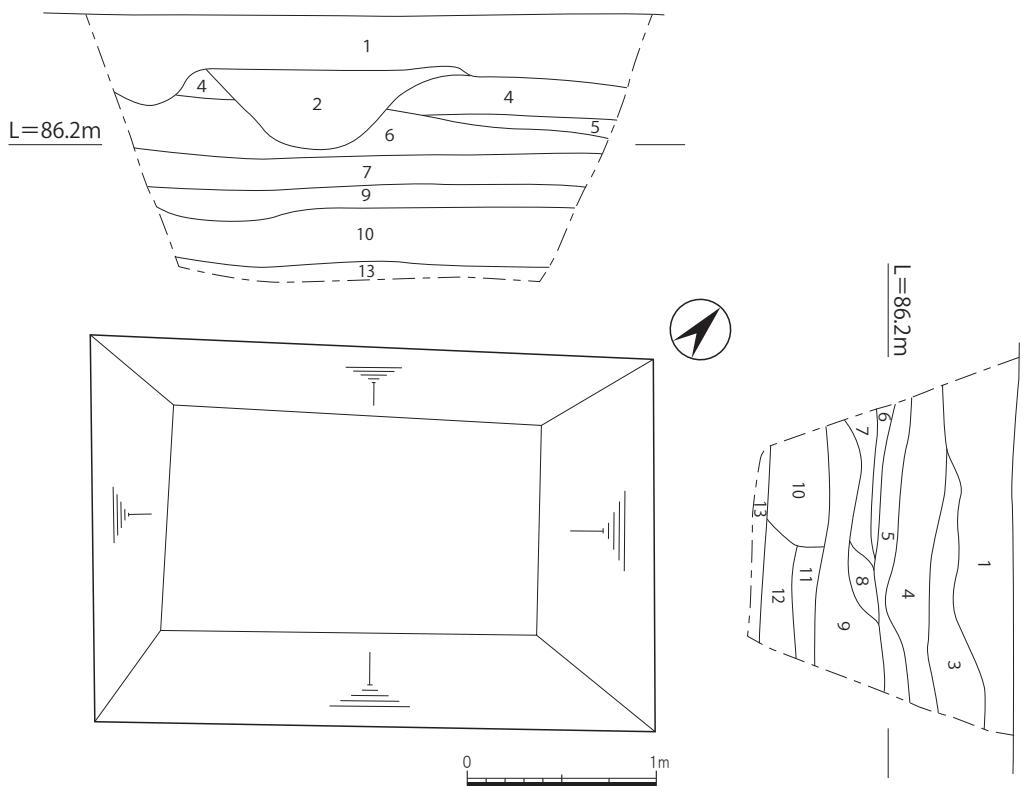
図2 調査区平面図・土層断面図

地表面下約 1.3 m まで掘削を行った結果、地表面下約 1.2 m までは盛土及び後世の影響を大きく受けていると判断される土が堆積していた。それらの下層で確認した灰色砂質シルト層上面（13 層）で精査を行ったが、遺構は確認されなかった。遺物は重機掘削中に、中世の信楽焼が 1 点出土した。

- 1. 灰色 (5Y 5/1) 粘土 (径 10 ~ 60mm 程の礫を含む)
- 2. 山砂
- 3. オリーブ黒色 (5Y 3/2) シルト (径 5 ~ 10mm 程の礫、炭化物を含む)
- 4. にぶい黄褐色 (10YR 5/3) 極細粒砂
- 5. 山砂
- 6. にぶい黄褐色 (10YR 6/3) 粘土
- 7. 山砂
- 8. 灰オリーブ色 (5Y 6/2) 粘土
- 9. 灰色 (7.5Y 6/1) 粘土
- 10. 灰色 (7.5Y 5/1) 粘土 (径 10 ~ 40mm 程の礫、炭化物を含む)
- 11. 灰色 (10Y 5/1) 砂
- 12. 灰色 (10Y 5/1) 粘土 (径 5 ~ 10mm 程の礫を含む)
- 13. 灰色 (10Y 5/1) 砂質シルト

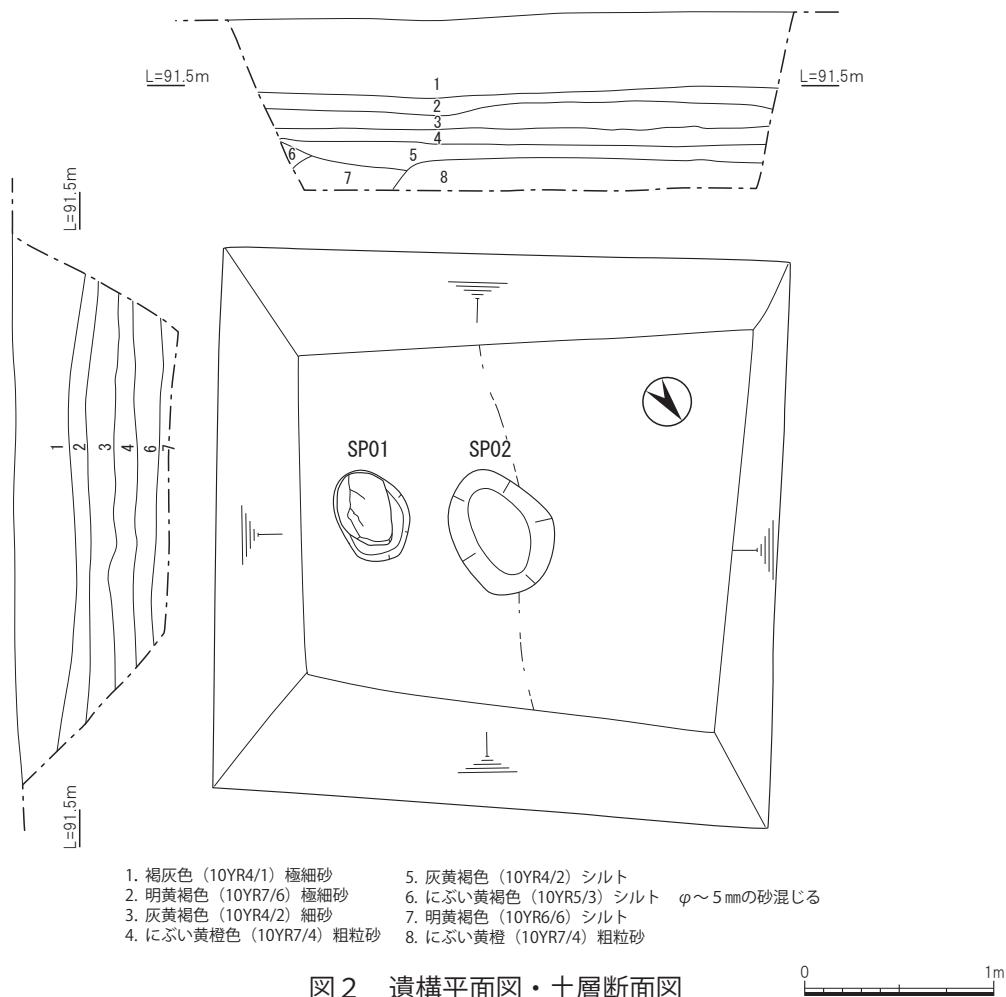
図2 遺構平面図・土層断面図

地表面下 0.8 m まで掘り下げたところ、地表面下 0.4 m までは耕作土で、その下層に明黄褐色土層、灰黃褐色土層、にぶい黃橙色土層が堆積していた。遺構としてはピットを検出した。SP01 には径 0.4 m ほどの扁平な石が据えられており、建物に伴う礎石の可能性がある。

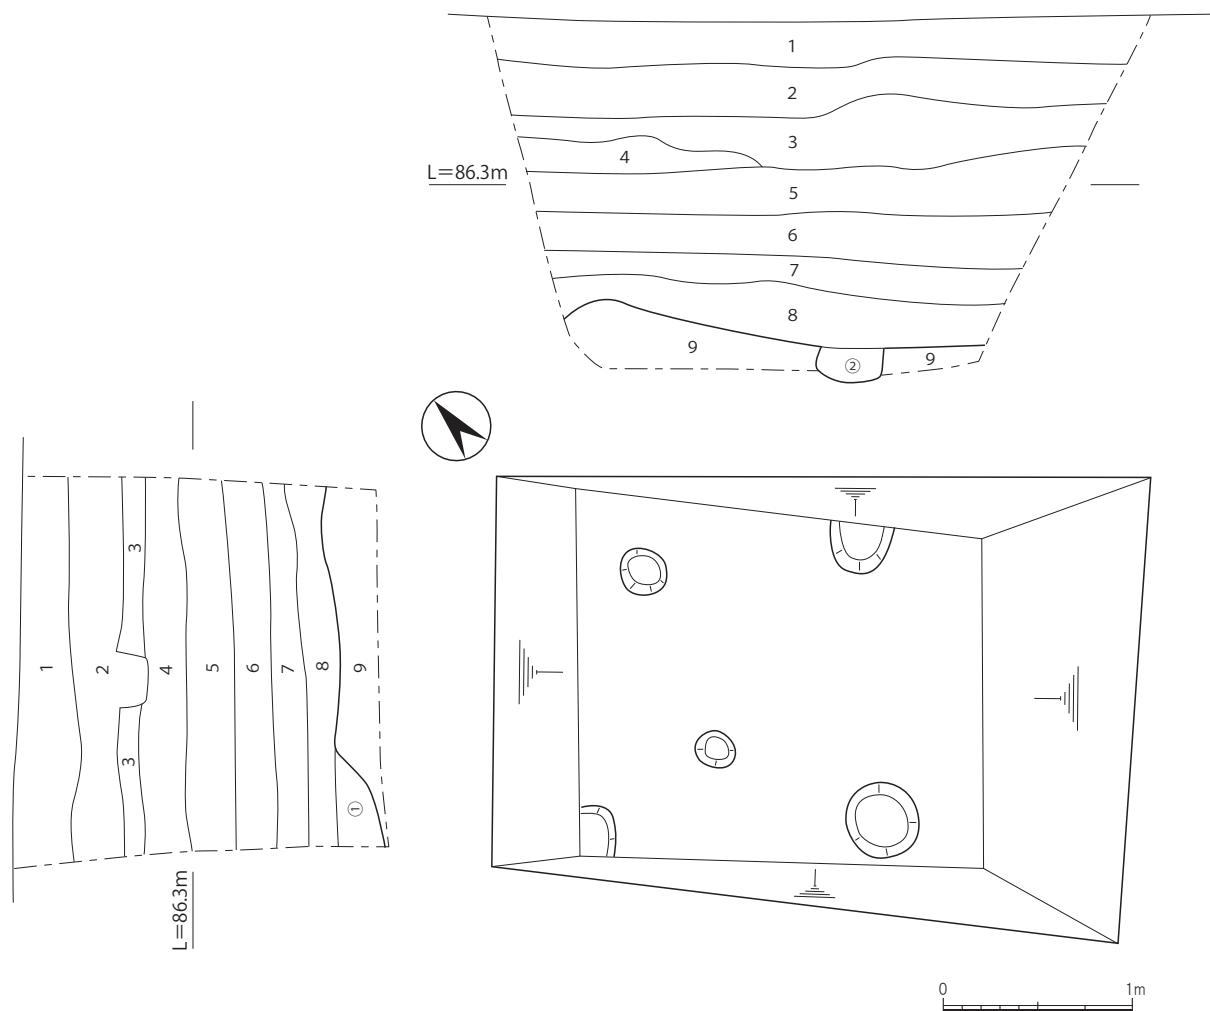
図2 調査区平面図・土層断面図

基本層序は第1層（1～3層）が近現代の盛土、第2層（4～8層）が径 5～20mm 程の礫、炭化物、土器片を含む灰オリーブ色粘質土層、第3層（9層）が灰オリーブ色シルト層である。

遺構面は第3層上面で、標高 85.5 m を測る。遺構は5基のピットを検出した。遺構埋土からは中世の土器が出土した。

1. 山砂 2. オリーブ黒色 (5Y 3/2) 粗砂 3. オリーブ褐色 (2.5Y 4/3) 粗砂 4. オリーブ褐色 (2.5Y 4/3) 砂 (炭化物、土器片を含む)
 5. 暗灰黄色 (2.5Y 4/3) 中粒砂 (径 20mm 程の礫、細かい土器片を含む) 6. 灰オリーブ色 (7.5Y 5/1) 粘質土 (径 5 ~ 10mm 程の礫、炭化物を含む)
 7. 灰オリーブ色 (5Y 5/2) 粘質土 (炭化物、土器片を含む) 8. 灰オリーブ色 (5Y 4/2) 砂質シルト (炭化物、土器片を含む)
 9. 灰オリーブ色 (5Y 5/3) シルト [遺構面] (しまりあり)
 ①灰オリーブ色 (5Y 4/2) 粘土 [遺構埋土] (土器片を含む) ②暗オリーブ色 (5Y 4/3) シルト [遺構埋土]

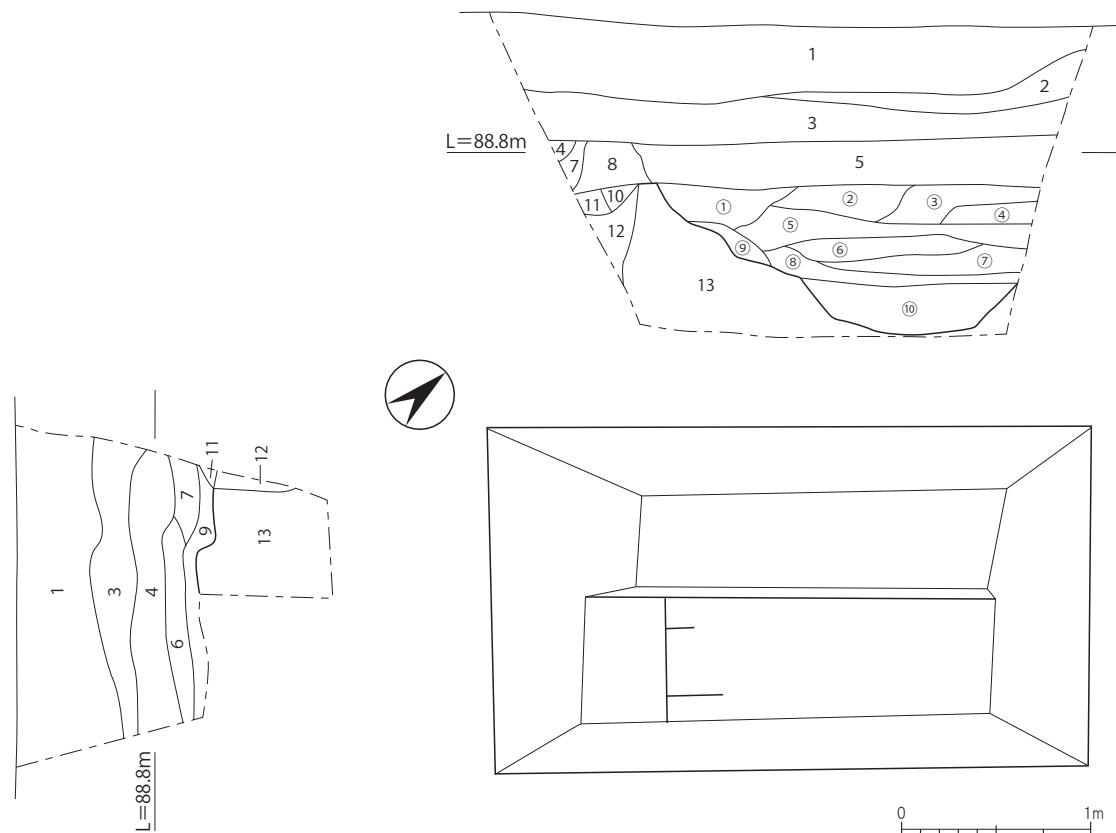
図2 調査区平面図・土層断面図

地表面下約 0.9 m（標高約 88.6 m）で確認したオリーブ色粘土層上面が遺構面である。遺構は溝を1条検出した。

溝は幅 2.0 m以上、深さ 0.8 mを測る。春日神社の濠もしくは高木の集落の配水用の溝といった性格が想定される。

1. 明褐色 (7.5YR 5/6) 細粒砂 [造成土]
 2. 灰色 (10Y 5/1) シルト
 3. 灰色 (10Y 4/1) 極細粒砂
 4. 灰色 (7.5Y 6/1) 砂 (ブロック土を含む)
 5. 灰色 (10Y 5/1) シルト (径 50mm 程の礫、炭化物、ブロック土を含む)
 6. 灰色 (10Y 6/1) 粗砂
 7. 灰オリーブ色 (7.5Y 6/2) 極細粒砂
 8. 暗オリーブ灰色 (5GY 4/1) 粗砂
 9. 灰色 (7.5Y 5/1) シルト
 10. 灰色 (10Y 6/1) 砂
 11. 灰オリーブ色 (5Y 4/2) 粘土
 12. 灰オリーブ色 (5Y 4/2) 粘土
 13. オリーブ色 (5Y 5/4) 粘土 (地山) [遺構面]
 ①灰色 (7.5Y 5/1) 中粒砂混シルト (炭化物、ブロック土を含む)
 ②灰色 (10Y 5/1) 中粒砂混シルト (ブロック土を含む)
 ③灰色 (7.5Y 4/1) 粗粒砂混極細粒砂 (炭化物を含む)
 ④オリーブ色 (10Y 6/2) 粘土
 ⑤灰色 (7.5Y 5/1) シルト
 ⑥灰色 (10Y 4/1) 砂質シルト
 ⑦灰色 (7.5Y 5/1) 粘土
 ⑧灰色 (7.5Y 4/1) 粘土
 ⑨灰色 (10Y 5/1) シルト
 ⑩明オリーブ灰色 (2.5GY 7/1) 砂

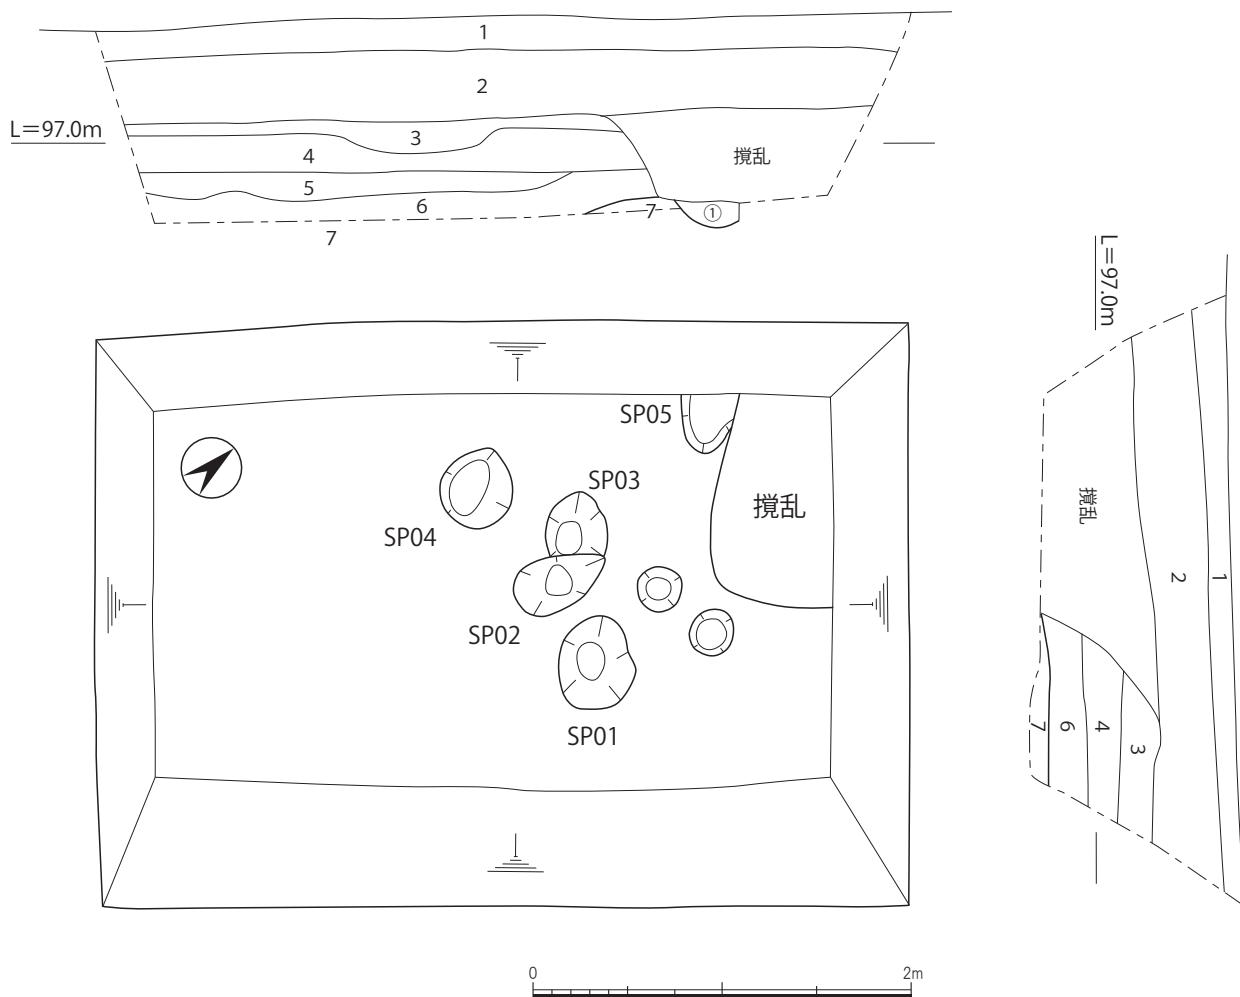
図2 調査区平面図・土層断面図

- 1. 表土
 - 2. 灰色 (5Y 4/1) 砂礫 (径 10 ~ 140mm 程の礫を含む)
 - 3. 灰色 (5Y 4/1) 極細粒砂 (径 5 ~ 10mm 程の礫を含む、やや粘性アリ)
 - 4. 灰オリーブ色 (5Y 4/2) 砂質シルト (径 5 ~ 30mm 程の礫、炭化物を含む)
 - 5. にぶい黄褐色 (10YR 4/3) 砂礫 (径 5 ~ 30mm 程の礫を含む)
 - 6. 黒褐色 (2.5Y 3/2) シルト (径 30mm 程の礫、炭化物、遺物を含む)
 - 7. 褐色 (10YR 4/4) 粘土 [遺構面]
- ①黒褐色 (10YR 3/1) 粘土 [SP05 埋土]
