令和5年度
野洲市内遺跡発掘調査年報

滋賀県野洲市教育委員会

1. 永原御殿跡

調査原因 史跡の内容確認調査

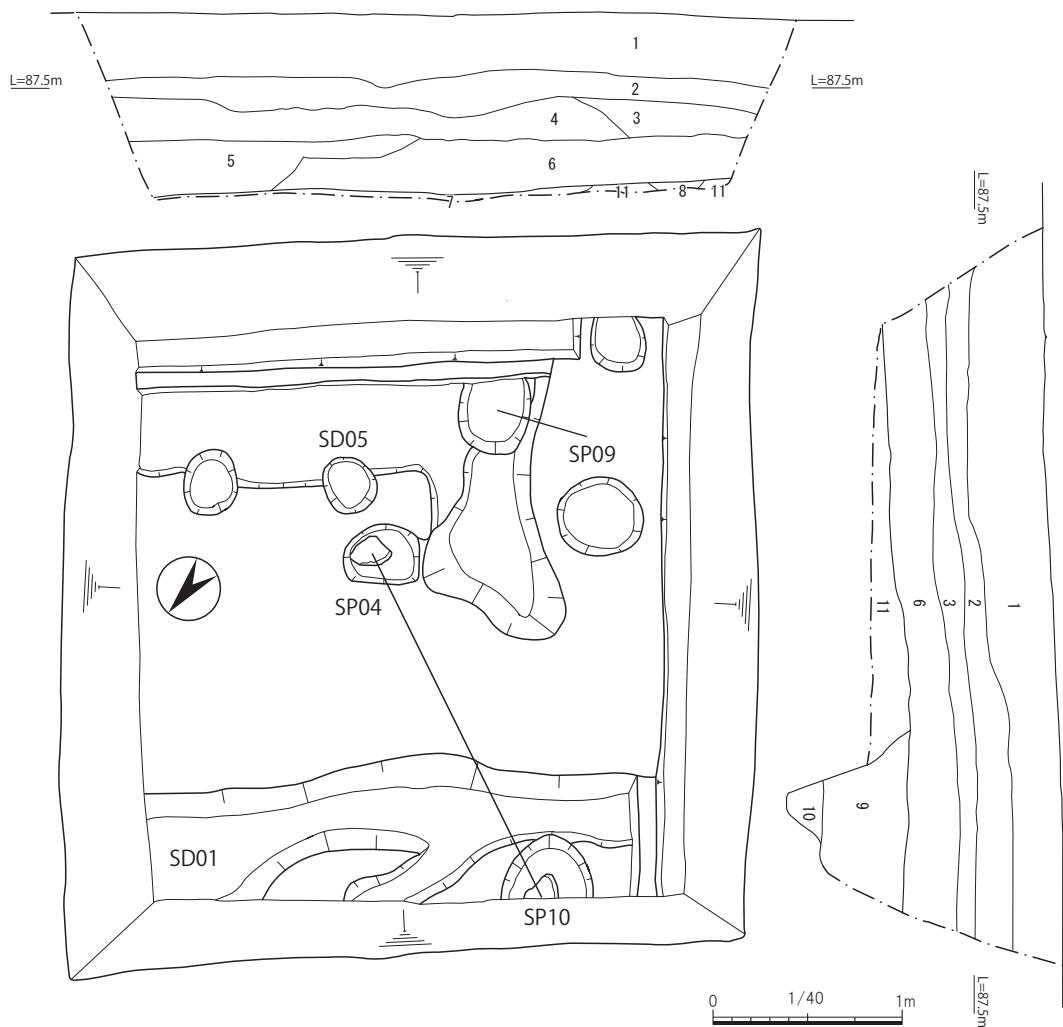
南東側では上幅 1.0 m、深さ約 0.6 m を測る。底部レベルは東西比 0.1 m ほどで南西に向かってやや傾斜する。埋土としては黄灰色粘土層、灰色粘土層が堆積する。SD01 の上層・下層からは 12 世紀後半～14 世紀前半の黒色土器や土師器等の遺物が多く出土している。14 世紀前半までの間に埋没したと考えられる。

| 1. 黄灰色 (2.5Y 4/1) 極細砂 粘性あり (耕作土) | 7. 灰色 (5Y 4/1) シルト $\varphi \sim 3\text{cm}$ 垂円礫含む しまりあり |

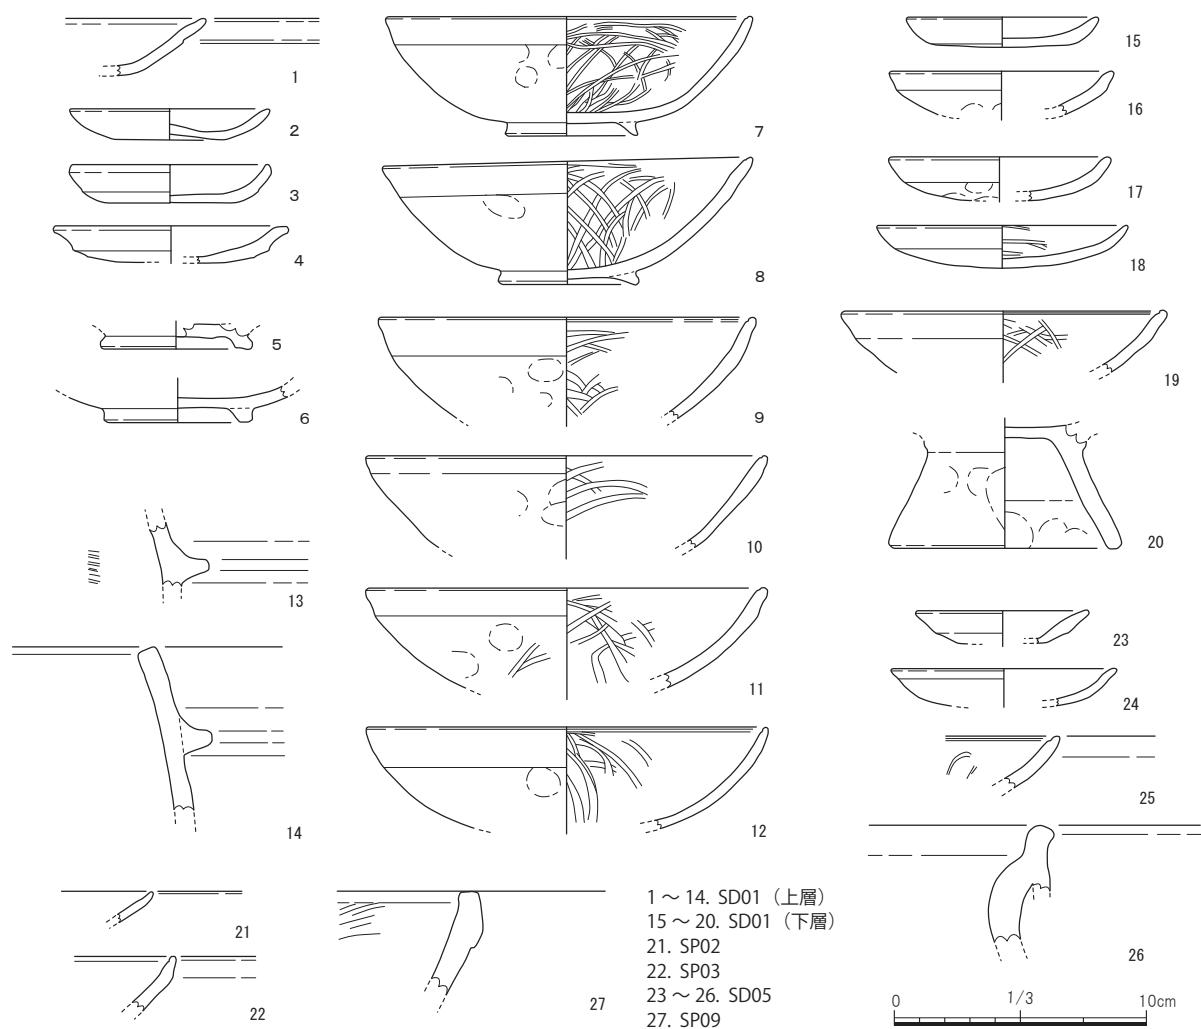
図3 出土遺物①

SD01・上層 1～4 は土師器の皿である。13 世紀中～後半のもので、1 と 4 は口縁部外面に強いヨコナデを施す。3 は口縁の上端部が上方に突出し、断面が三角形を呈する。5～12 は黒色土器の碗である。5、6 は高台で、6 は断面四角形となる。7 は断面三角形の高台を貼り付ける底部から、体部が内湾しながら口縁部に続く形態で、口縁部内面は横方向、底部から口縁部内面にかけて放射状の

ヘラミガキを施す。7・8とともに摩耗のため体部外面のヘラミガキは認められない。12は器壁が薄い。13・14は瓦質の釜である。13・14ともにやや軟質の焼成である。13は外面に煤が付着する。

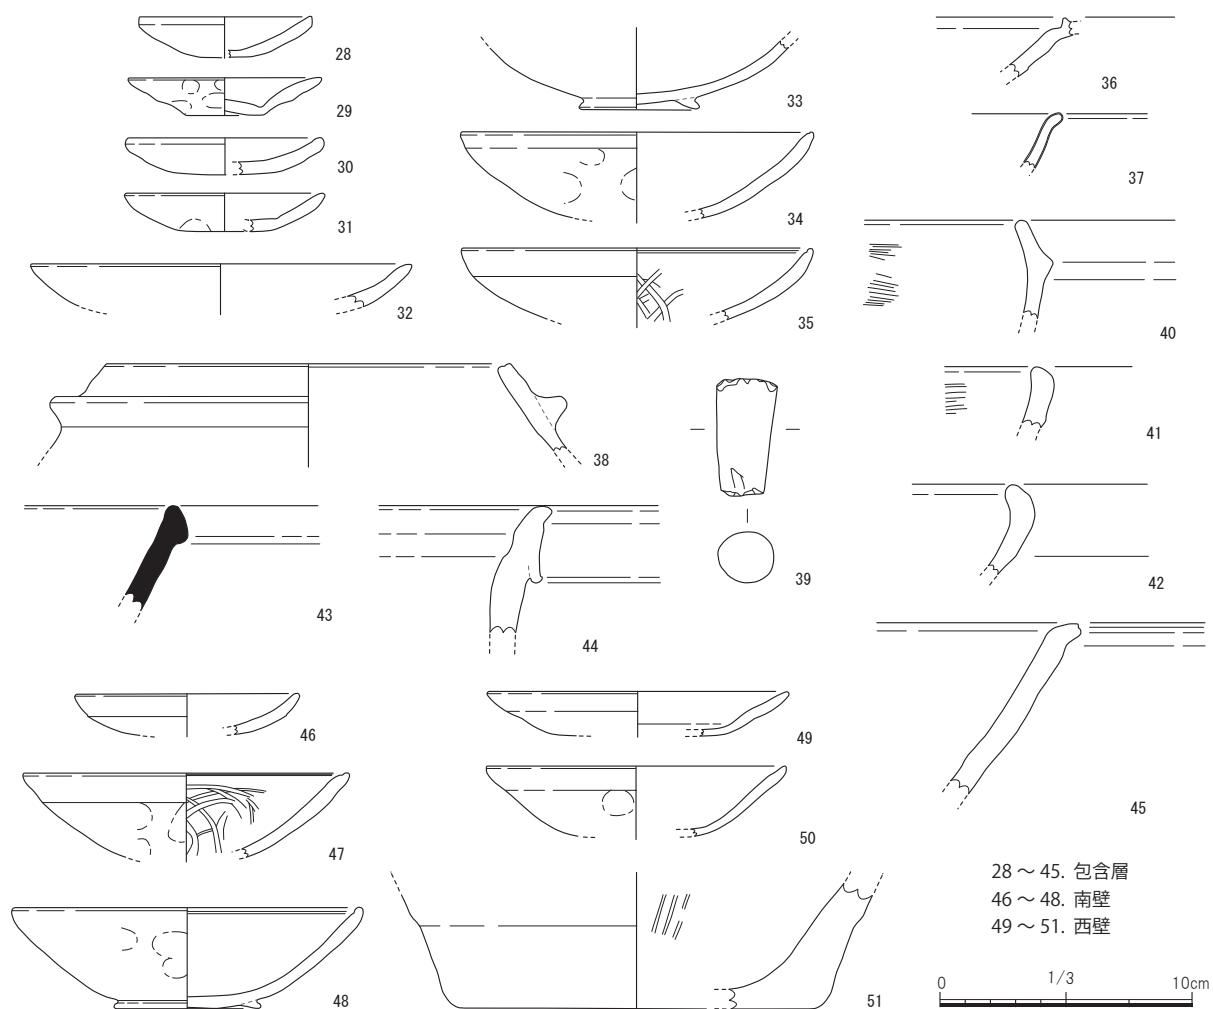
図4 出土遺物②

包含層 28～45は包含層からの出土である。13世紀～15世紀代の遺物が混在する。28～31は土師器の皿である。28は口縁の上端部が上方に突出し、断面が三角形を呈する。29はN系列のもの。内面はナデ調整、外面はユビオサエ調整を施す。30もN系列のもの。32は土師器の高杯である。

高台部は欠損する。33～35は黒色土器の椀である。33の口縁部は欠損する。高台はやや外に踏ん張る形となる。35は摩耗が著しいが、内面にヘラミガキ調整が確認できる。36は国産施釉陶器の折縁深皿である。古瀬戸後期様式のものである。37は青磁碗である。擦痕が確認できるが明瞭ではない。38は羽釜でイブシは良好である。39は三足鍋の脚である。断面は円形を呈す。40～42は焙烙である。40は初源期の焙烙であり14世紀中頃もの。41・42は15世紀のものと考えられる。43は東播系の須恵器の鉢である。口縁部は断面三角形を呈す。44は信楽の甕である。内面には凹線がめぐる。45は信楽の捏鉢である。口縁部は断面平行四辺形でやや水平な端面を持つ。
