三加和町田中城跡調査概報(1)

(田中城跡本丸の調査)

三加和町教育委員会

—中世末の山城の調査—

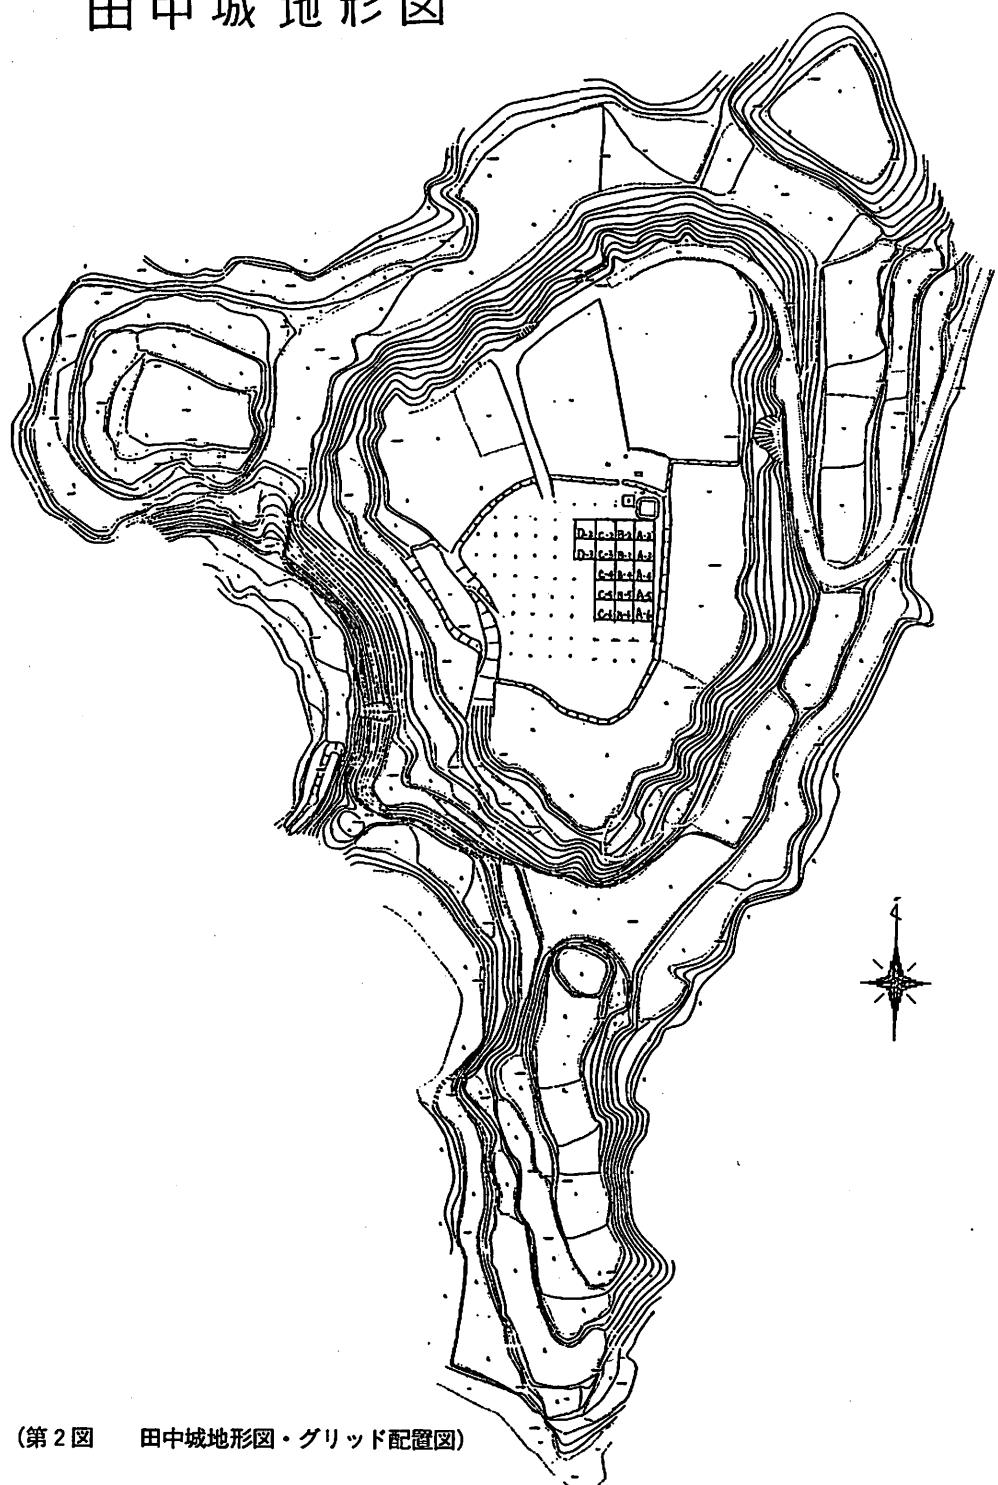
(第2図 田中城地形図・グリッド配置図)

田中城は、凝灰岩を基盤とする台地の特殊な地形（第2図参照）を利用して造られている。そして、その南西に面した凝灰岩の崖面に、14基の横穴群があり、また西に面する岩壁には、7体の地蔵尊の彫刻と文明3年（1471）3月の銘が残されているなど、古くからさまざまな形で住民生活と深いかかわりを保ち続けてきたことが推察される。

表土剥ぎを行った部分に、5×5mグリッド設定のための基準杭を設ける。表面の風化乾燥が著しいため、グリッドごとにピット再検出を行うこととする。

5×5mのグリッドを38面設定。東西にA→G、南北に1→7のナンバーを付け、グリッドの区別をする。A列から調査を再開する。

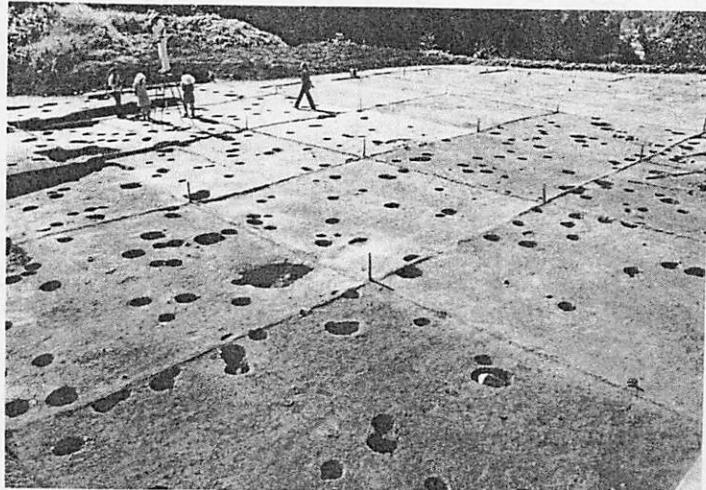
写真4 ピット群出土状況

検出したピットは多数で、350個を超える。大きさは径20～30cmのものが大半を占め、相互間の関連を見きわめることが、きわめて困難であった。

量的には、(D)が最も多く(C)→(B)→(A)の順に少なくなる。遺構実測図を見ればわかるように、直線的なつながりが感じられるのは、グリッドB-4・5、C-5の一部にすぎず、現時点ではピット群の配列による構築物の配置を読み取ることはねきわめて困難といわざるをえない。

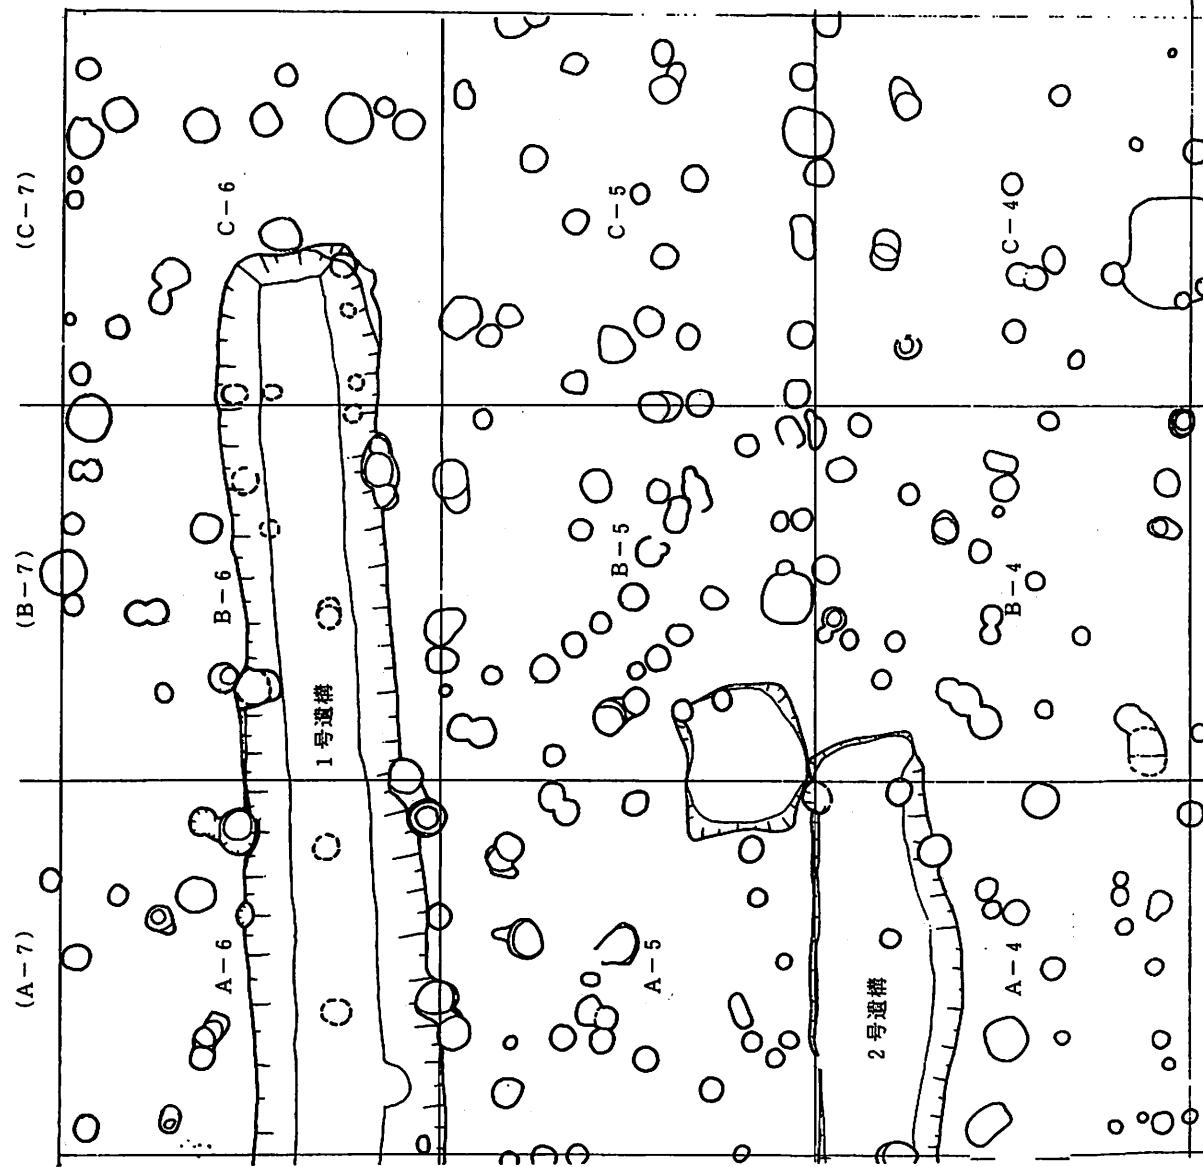
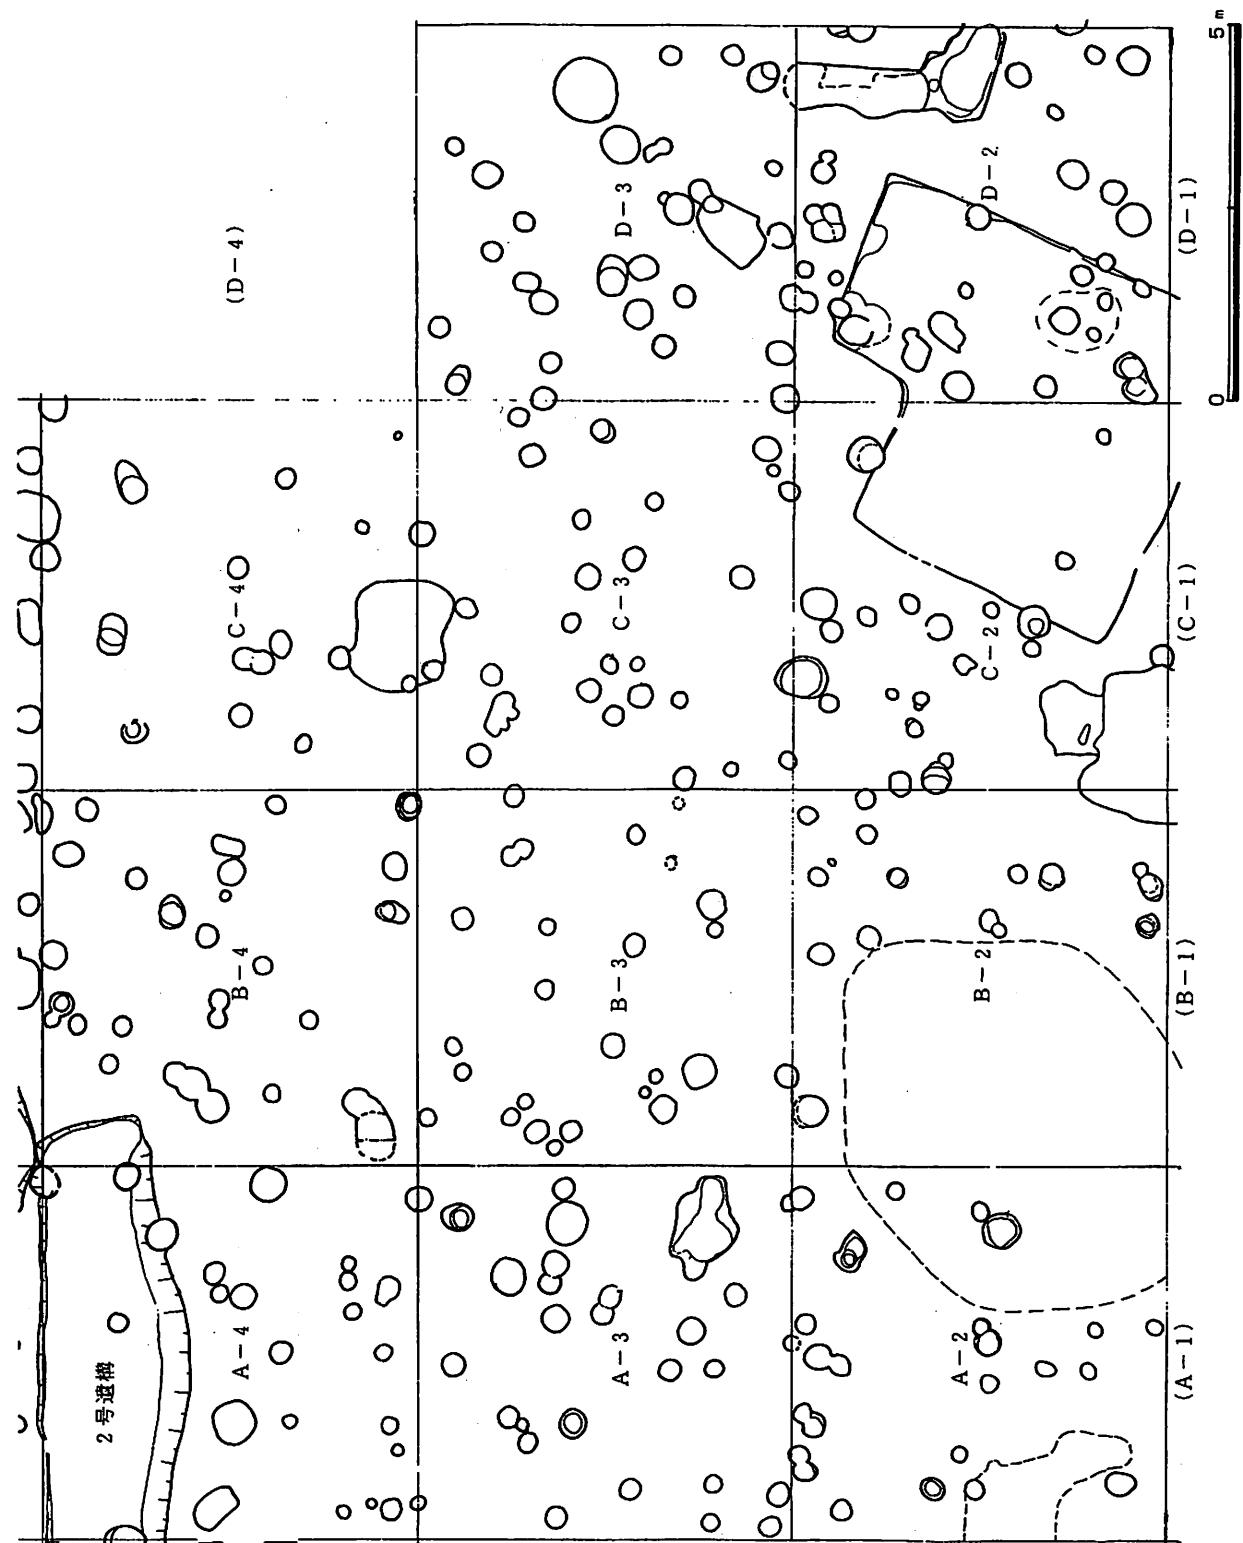
(第3図 遺構実測図) ※番号はグリッド番号

ピットは、その内部の土色により、大まかに次の四種に分類できるが、大半はどちらとも判別がつけがたいものであった。

- (A) 褐色土……………中世以前のもの。やや硬い土である。
- (B) 暗褐色土……………中世のピットと考えられるもの。
- (C) 極暗褐色土……………中世のピットと考えられるが、(B)との切合い関係で(B)より新しいと思われるもの。
- (D) 暗褐色土……………(B)とも(C)とも区別がつけ難いもの。

ほぼ東西に並行して設けられた2つの溝状遺構を検出した。北側にあるほうを1号遺構とし、もうひとつを2号遺構と呼ぶことにする。

西端は、グリッド設定の都合上、検出していないが、そのまま一段下の畠地まで切り通していると推定される。東端はグリッドC-6で途切れている。検出部分の全長は11.48mで、幅約2m、深さ約1mを計る。壁はかなり急な立ち上がりで、

きわめて平坦な仕上げを施し、底面も壁面同様に平坦である。ごくわずかではあるが、東から西へ傾斜しており、その比高差は約10cmである。これらの形状から、1号遺構の機能を考えると、空堀あるいは塹壕として設けられたものと推定できる。

1号遺構の時期は、ピットB群と同時期のものと考えられ、この1号遺構が埋めもどされた後、新たにピットが掘られている。埋めもどした後に掘られたピットはC群に属するものである。なお、この1号遺構をピットB群と考えた根拠として、遺構内部に落ち込んだ土がB群ときわめて近いこと、中世の遺物を伴うこと、また、短時間で一気に埋めもどした根跡が認められ、その直後に設けられたピットC群との前後関係が、ピット間の切合い関係と一致することなどがあげられる。

1号遺構と同様、西端は検出していないが、これも一段下の畠地まで切り通しになっていると思われる。東西の長さ5.61m、幅約2m深さ約0.5mで、壁面、底面ともにやや凹凸が認められる。底面は、東から西へ傾斜しており、その比高差は26cmである。また底面までの深さは、1号遺構に

比べて浅く、底面も傾斜があり、段下の畠地から本丸への一時的な通路として設けられた可能性もある。

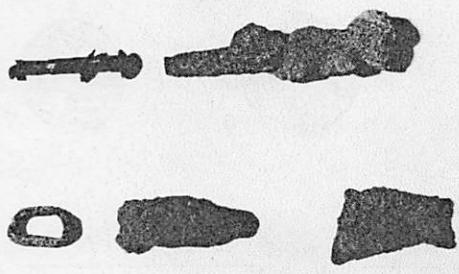
▲写真7 金具類

明らかに用途のわかるものはなかったが、鉄製品・銅製品など数点出土した。

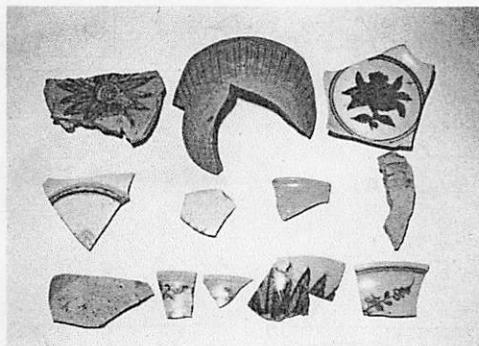
▲写真8 食器類

青磁皿や白磁皿、染付の鉢、碗、皿のなど小片ではあったが多数出土した。

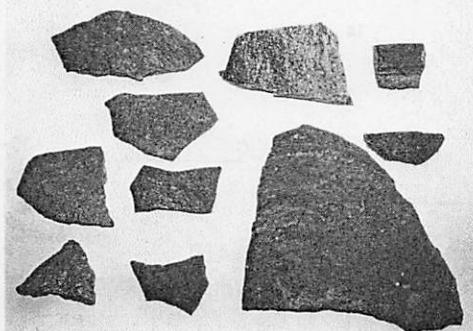
▲写真11 貯蔵具類

甕や壺の破片が出土したが、復元可能なものはなかった。

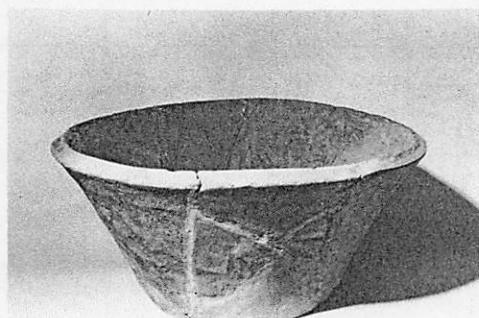
写真9 ▲
すり鉢

すり鉢や石鍋などが出土した。点数は少ないが、すり鉢を1点復元できた。また石鍋は、小片であったが、滑石製で外面にススが付着しており、その用途は明らかである。他に、石臼と思われる破片なども出土した。

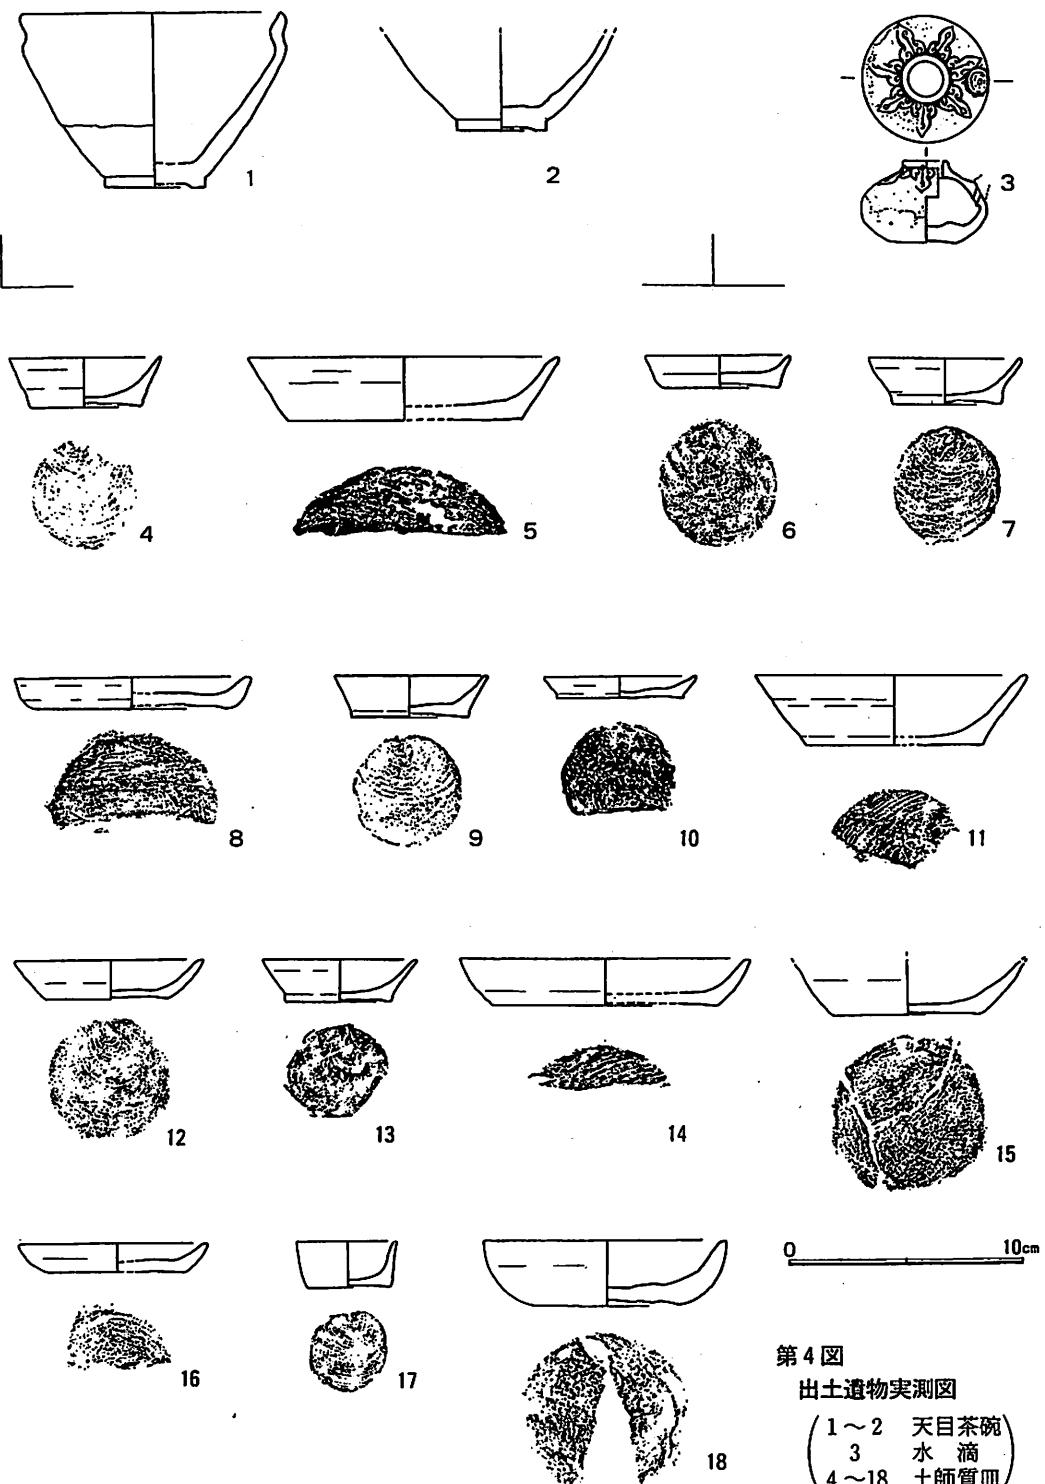
第4図
出土遺物実測図

(1~2 天目茶碗)
(3 水滴)
(4~18 土師質皿)

天目茶碗2点と茶壺と思われる小片が出土した。また、茶臼の一部が本丸上から採集されている。

注口形の陶器製の水滴が一点だけ出土した。

多用途に利用されるものとして、土師質の皿がある。大きさは、底径5～13cmのものが出土した。これらの用途として、灯明皿、食器、中には、ピット中から出土したものも含まれており地鎮のために使われたものと推定される。いわゆる祭祀用具として使用された例で、類似例は多い。
