山梨市文化財調査報告書 第10集

SOMA GUCHI KANAZAKURA JINJYA OKU SHACHI  
**杣口金桜神社奥社地遺跡**  
—山梨市牧丘町杣口地内の山岳寺社跡  
学術調査報告書—

2006年3月

山梨市教育委員会

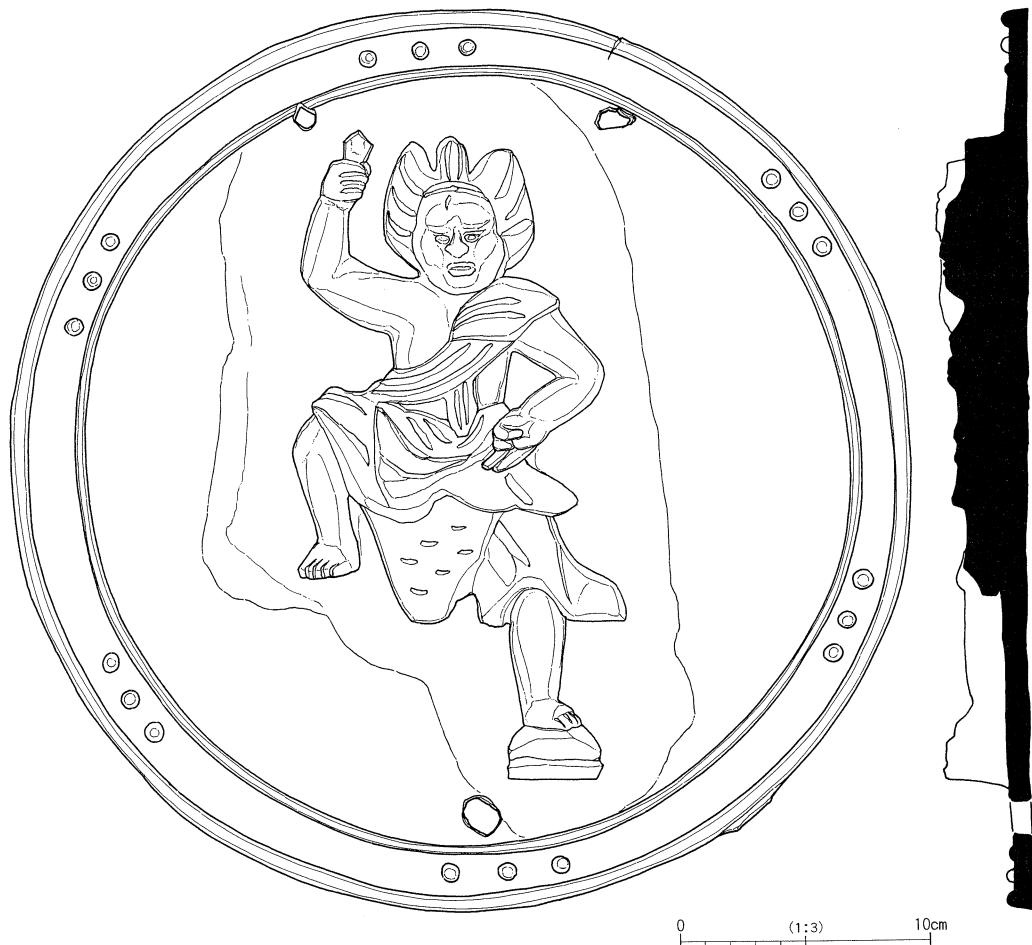
図7 蔵王権現懸仏

『金桜神社由緒取調書』では仁寿元年からの神体(神鏡)とされるが、懸仏と呼称するのが適当である。奥社に祀られていた、という伝えもある。銅製で、直径縦36.0cm、横35.7cm、厚さ0.8cm、重さ7.5kg。周縁に覆輪を表現し、3個ずつの飾鉢を6箇所に鋳出し、中央に蔵王権現像を一鑄(共鑄)で陽鑄する。像は像高26.3cm、頂-頸6.0cm、面長3.8cm、面幅3.1cm、最大厚2.7cm(岩座部)。像容は正面向き、一面二眼二臂の忿怒相で、右手を振り上げて杵を握り、左手は腰脇にあて、刀印をあらわす通形の姿である。左肩から条帛を付け、腰で折り返した裙をまとう。腹前に獸皮をあらわす。内区界圏際には上部2箇所、下部1箇所に懸垂・固定のための穴を穿つ。像の周囲には境界線がみられ、鏡板とは別に先に铸造し、鏡板铸造の際に一体化された可能性もある。表面の鑄上げはやや稚拙で粗い。類例が少なく制作年代は定かではないが、群馬県

渋川村出土の大威徳明王懸仏（貞和4年、1348）と技法的に類似性があることから、南北朝前期頃の作かと考えられている。県指定文化財。

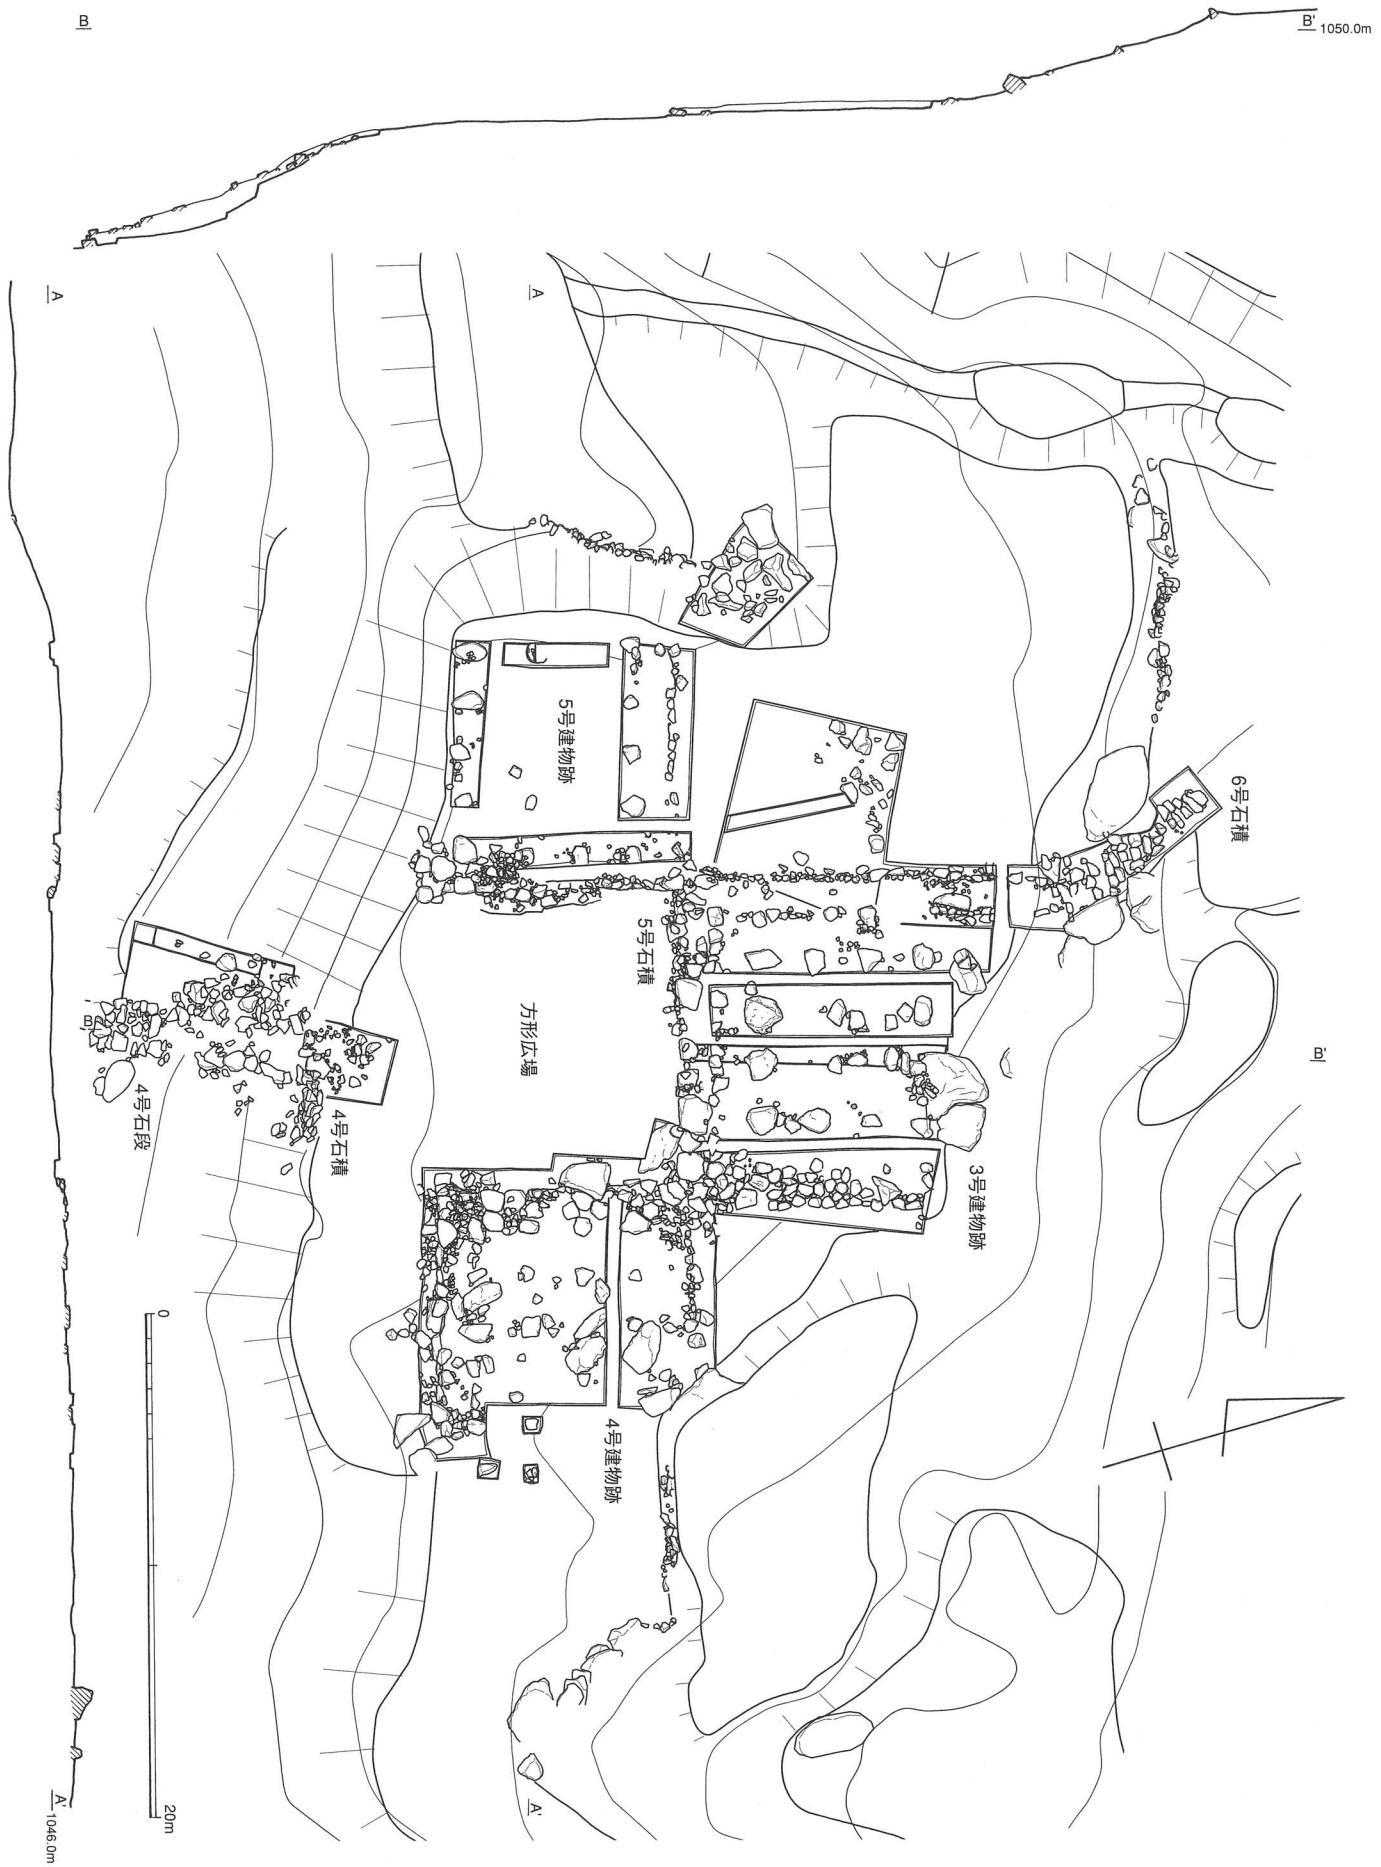
図10 9号テラス (1/300)

9-2号テラスは方形の広場を中心とする東西23m、南北14mのテラスで、標高1047m。広場から4号建物跡前に細長い空間が続く。またテラス中央には4号石段が付属し、その東側には4号石積が露出している。西側には、現状では明確な石積はないが、点々と石積の礎が露出し、本来は法面全面に石積が形成されていたものと思われる。北東には低い7号石積があって、その上面が8号テラスとなる。西側には6号石積があり、13号テラスが隣接し、9号テラスを中心にその左右にテラス群が集中する。

調査は2004年度に3・4号建物跡付近で礎石確認作業が実施されたのち、4号建物付近（C1地点）、9-2号テラスの方形広場内（C2地点）、3号建物西側（C3地点）の3地点にトレンチを設定し、試掘調査が実施さ

れた。その結果、礎石をもつ3・4号建物跡が確認され、C3地点では3号建跡物西側の雨落ちラインと思われる石列が検出された。

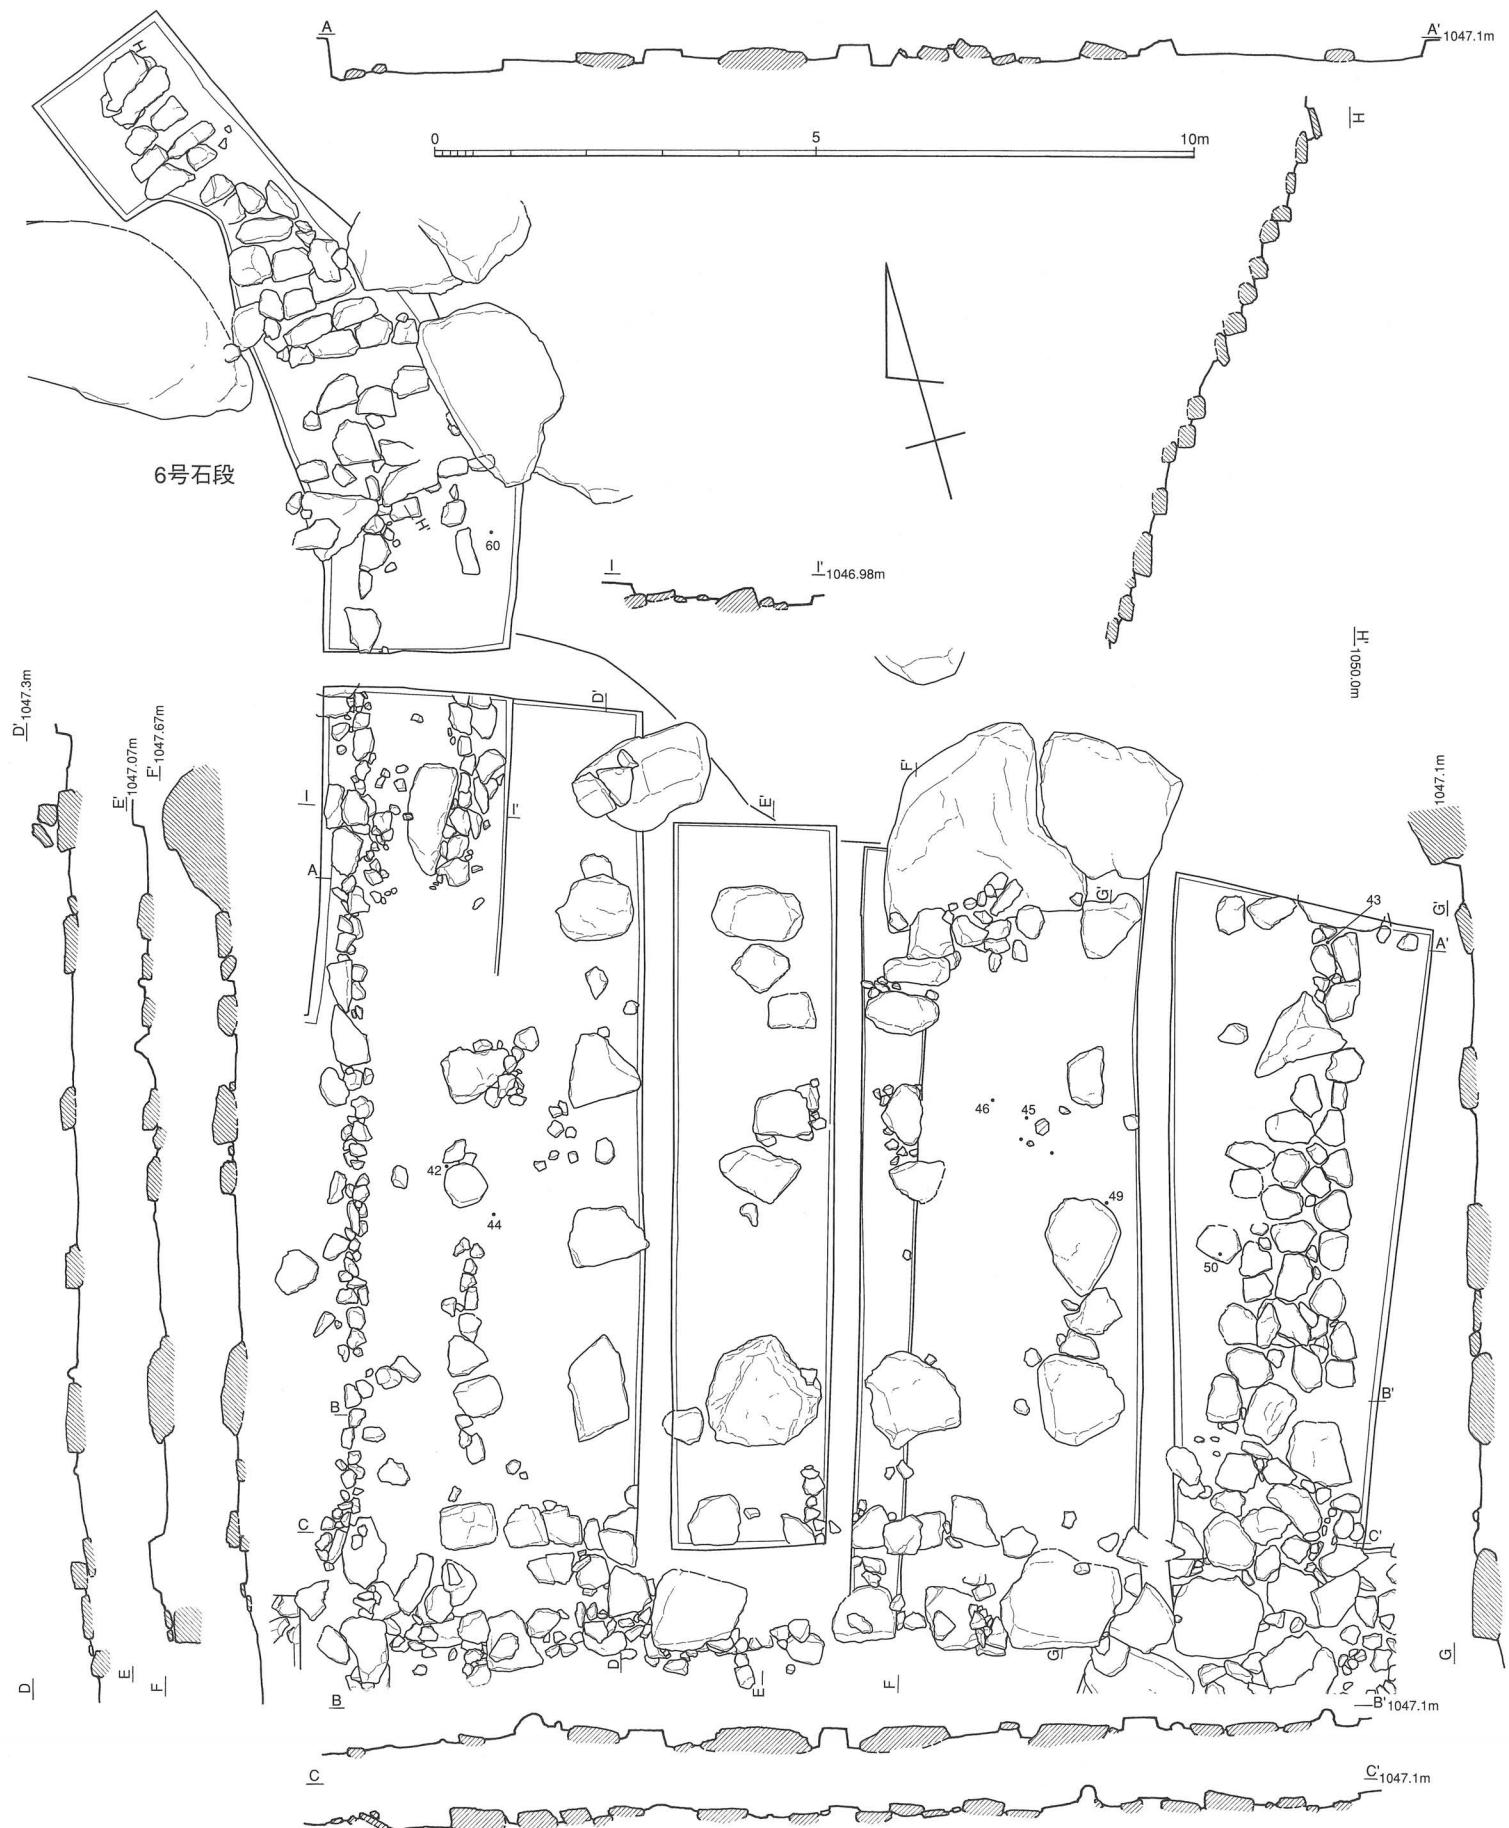
図13 3号建物跡・6号石段 (1/100)

2005年度の調査は、まず3号建物跡の中心に南北方向のトレンチを入れ、礎石下面まで掘り下げて土層を確認した。その後、ベルト3本を南北に残し、全体を掘り下げた。また西北隅の雨落ちラインを北側へ追ったところ、途中から2列の列石となり、12号テラスへ上の石段が検出された。

これまでの調査を総合すると、3号建物跡は9号テラス中央北側に位置し、正面を南面とする3間堂の礎石建物である。東西、南北ともに6.5mで、建物の主軸ラインはN-16°-Eである。身舎は3間×3間で、東

西南の3面に1間分の庇（あるいは裳）の礎石列をもち、全体では5間×3間となる。東側と西側の軒端ラインが5号石積の延長線上に一致するように設計されている。

身舎部分は直径最大1.5mの大きな平石を用い、その礎石間隔は2~2.2mである。いずれも大きな花崗閃綠岩の礎石だが、とくに正面東西列は大きく、とりわ

け正面左から2番目の礎石は、細かく波を打ったようなシワをもち、他の礎とは異なる肌目の流紋岩で、直径1.5mとひときわ大きい。おそらく正面からみて床下に見える位置であることから、見栄えの良い、変わった石を据えたのであろう。覆土は表土が腐葉土および黒褐色土で、礎石下面が黒褐色土中に黄褐色土ブロックが混じる面となる。全くの地山ではなく、整地面

に礎石を据えている。焼土粒はなく、わずかに微細な炭化物が薄く確認されたが、火災等で焼失したような形跡は皆無である。

庇(あるいは裳)部分の礎石配置は、いくつかの欠落や移動があり必ずしも明確ではないが、東西南の3面にある。礎石直径は50cm~1mで、西側手前では礎石間をつなぐように列石が部分的に認められた。西側の西北隅には礎石がなく、6号石段へ通じる石列となっている。正面(南側)の庇列の礎石部分は、平石を直線的に並べたようになっていて、前に並ぶ5号石積の一部として構築されているように見える。また正面、5号石積中には2個の大きな礎があり、向拝の礎石の可能性が高い。東側には、10×1.8mの範囲で、平石を南北の帶状に敷き詰めた敷石遺構が検出され、その一部として同レベルで庇列と考えられる礎石が配置されている。庇(あるいは裳)の礎石は、外縁の東柱の礎石の可能性もあるが、雨落ちラインの列石を軒端ラインとすると、軒の出が非常に長く、軒を支える柱が必要となる。礎石が貧弱なことから壁を伴う礎石ではなく、柱のみの開放的な外縁、あるいは裳と思われる。

遺物は建物付近から15点が検出された。東側敷石付近からは、敷石面直上付近から渥美の甕片が1点出土している。また西側では覆土中から「祥符通宝」1点、青磁碗片が出土した。須弥壇東側の奥寄りの部分からは、礎石下面よりやや上で轆羽口破片がややまとまって出土し、鉄滓も出土した。小鍛冶遺構は伴っていないが、仏堂建立にあたり、造営中の堂内で小鍛冶的な作業が行われた証拠と考えられる。

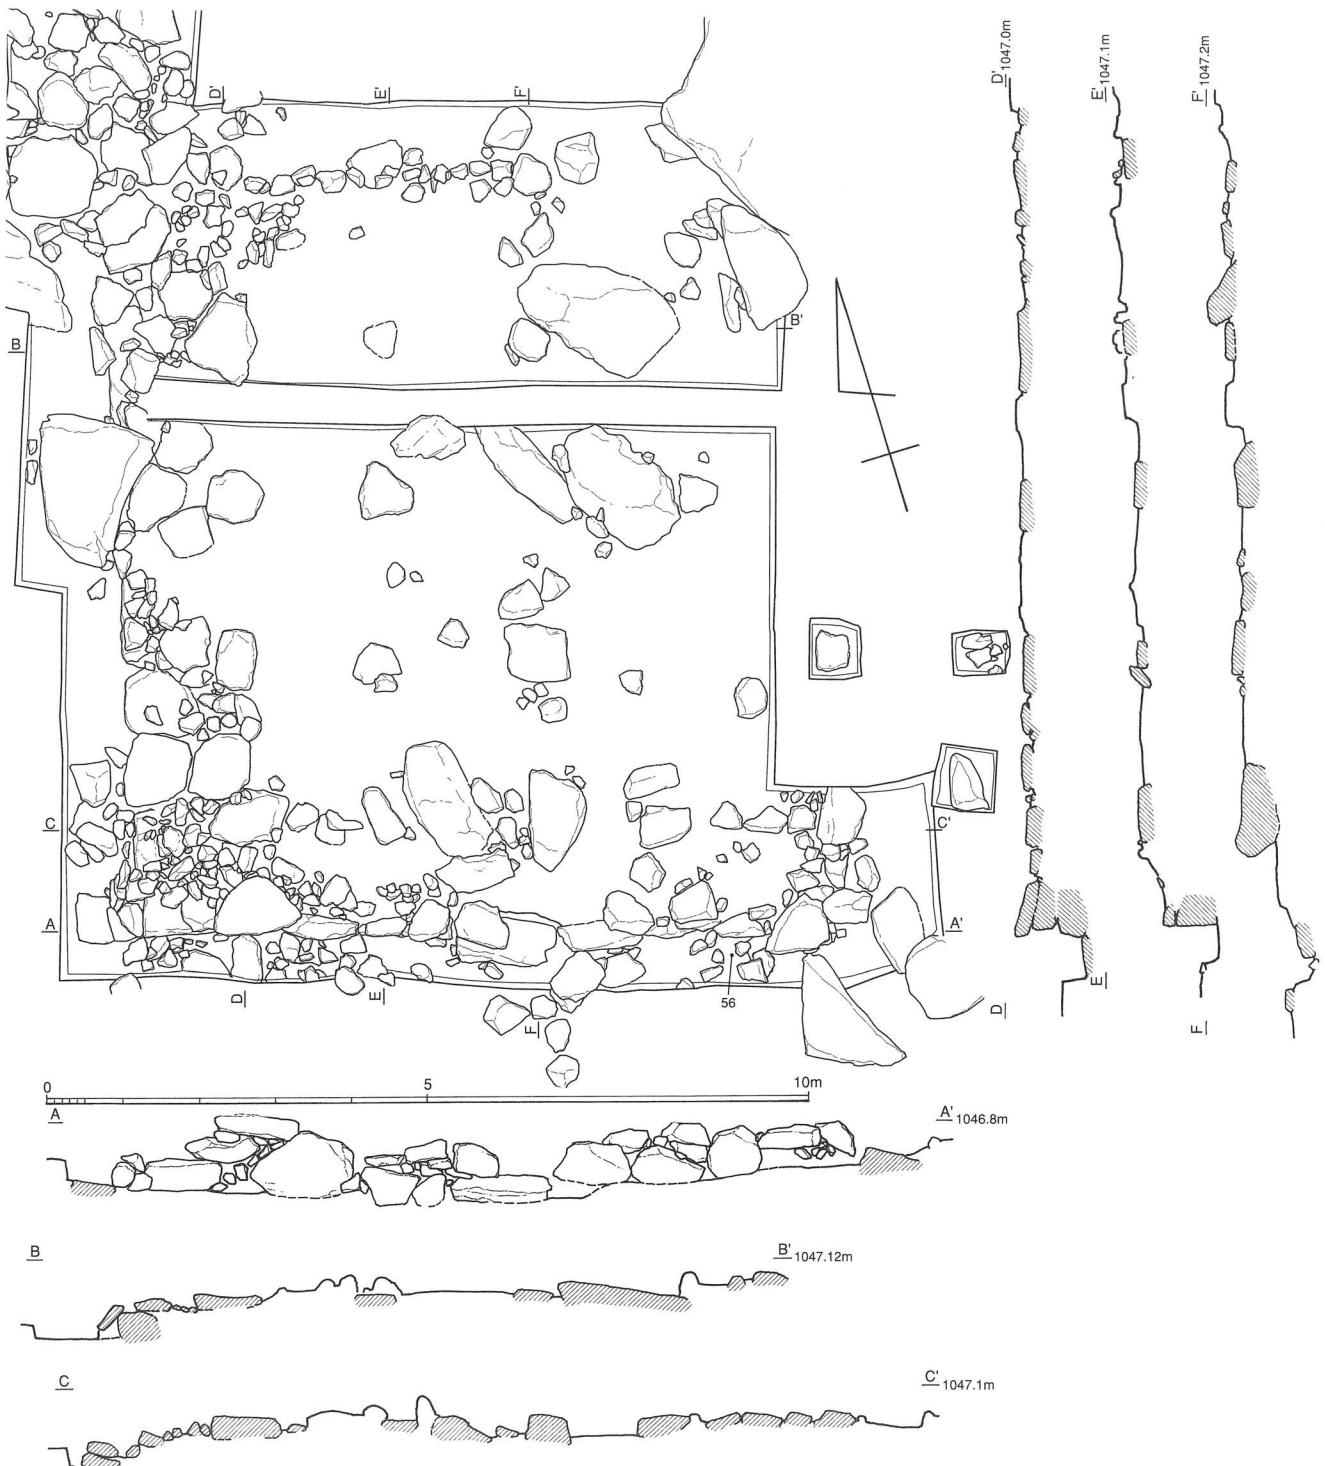
図14 4号建物跡 (1/100)

2004年度では未着手であったが、2005年度にはピンポール探査で礎石列が推定されたため、礎石列に合わせてトレーナーを4本設定し、礎石配置を確認することとした。

その結果、東西に長い4間×3間の礎石建物跡が検出された。東西8m、南北6.6mで、主軸方向はN-16°-E。礎石は直径60~140cmで、礎石間隔は東西(桁

行) 2.0m、南北(梁間) 2.2mである。遺物は土師質土器1点が出土したのみである。

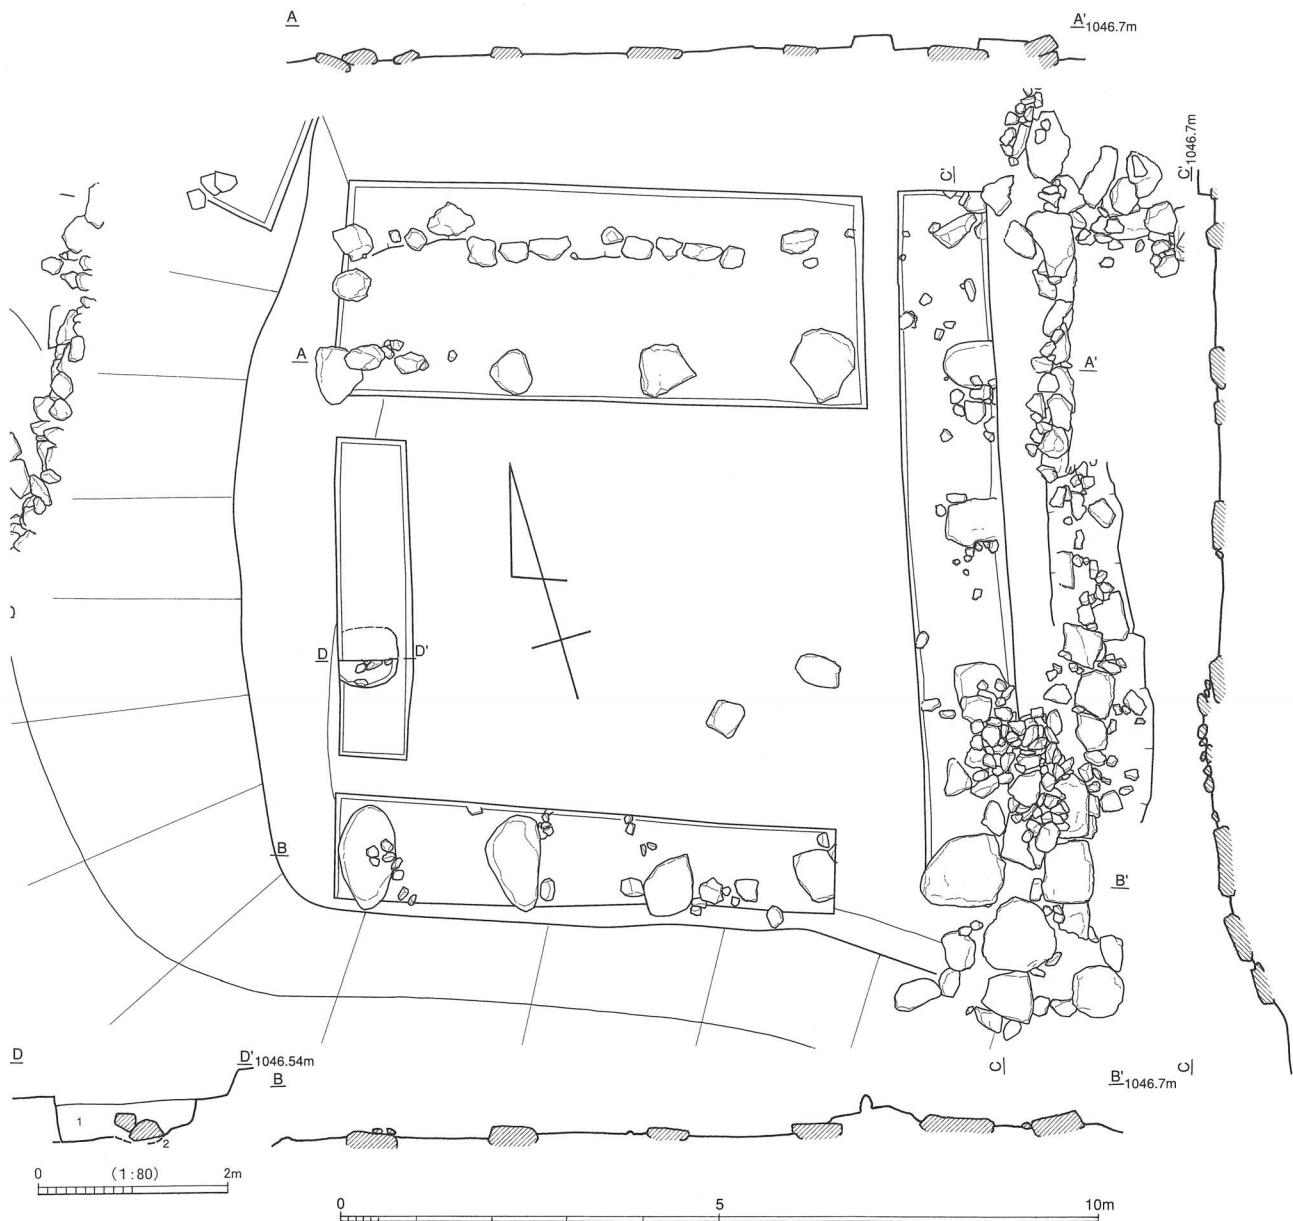
図15 5号建物跡 (1/100)

トレンチ内で確認した礎石中、西側の礎石列(西列)は南端から2・3番目の礎石が欠落し、2番目の位置には礎石の移動痕と思われる黒褐色土の落ち込みが確認された(図15、D-D'ライン)。半裁して様子をみたところ、中には小礫が数個存在したが、根石ではない。土層は1層-黒褐色土、2層-暗褐色土(黄色ブロック

ク混)である。また、さらに西側にもう1間分の礎石列が存在したかどうかについては、現状のテラスが西列の脇で落ちていることから、東西4間で完結するものと考えられる。そのほかの礎石は、北西隅の礎石が傾いて移動しているほかは全て良好に遺存している。礎石列の内側の礎石の有無については、2箇所で礫が露出し、1箇所でピンポール探査により存在が推定できているが、4号建物跡のように総柱構造の礎石配置

をもつ構造であったかどうかは不明で、今後の調査を待ちたい。なお、南列、西端から2個の礎石は長軸長1.3~1.4mの楕円形の大型礎石で、長軸方向を南北に据えている。テラス面が盛り土造成のため、南側に向かって崩れやすい性質を考慮した礎石配置であろう。実際に礎石ラインから南側は崩落したらしく、南列はテラスの肩にかかるように検出されている。石材は花崗閃緑岩で、丸味があることから河原からの搬入礫かと考えられる。

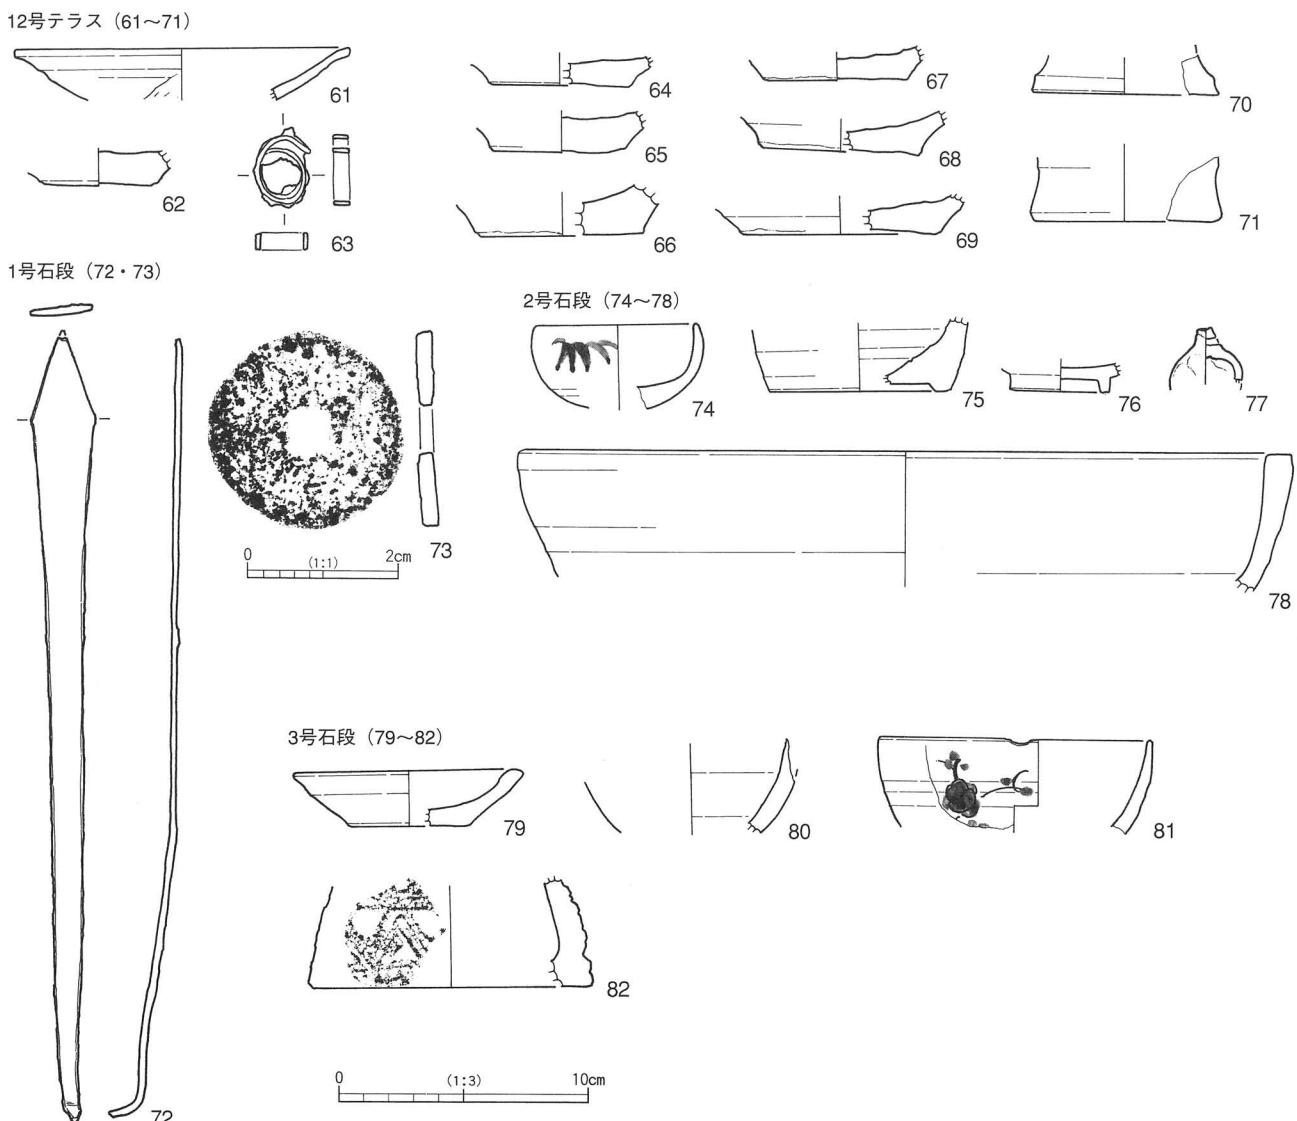
図20 遺物 (3)

74は18世紀後半と思われる瀬戸の磁器で、筐文様が描かれている。75・76は近世陶磁器で、75は瀬戸美濃系である。77は土鉢で、2号テラス出土の13とほぼ同形で、近世の所産であろう。78は15・16世紀代の内耳土器で頸部が割と強く括れる古手のタイプと思われる。ほかに内耳土器片2、近世陶器碗4、土師質土器皿2、石英3がある。

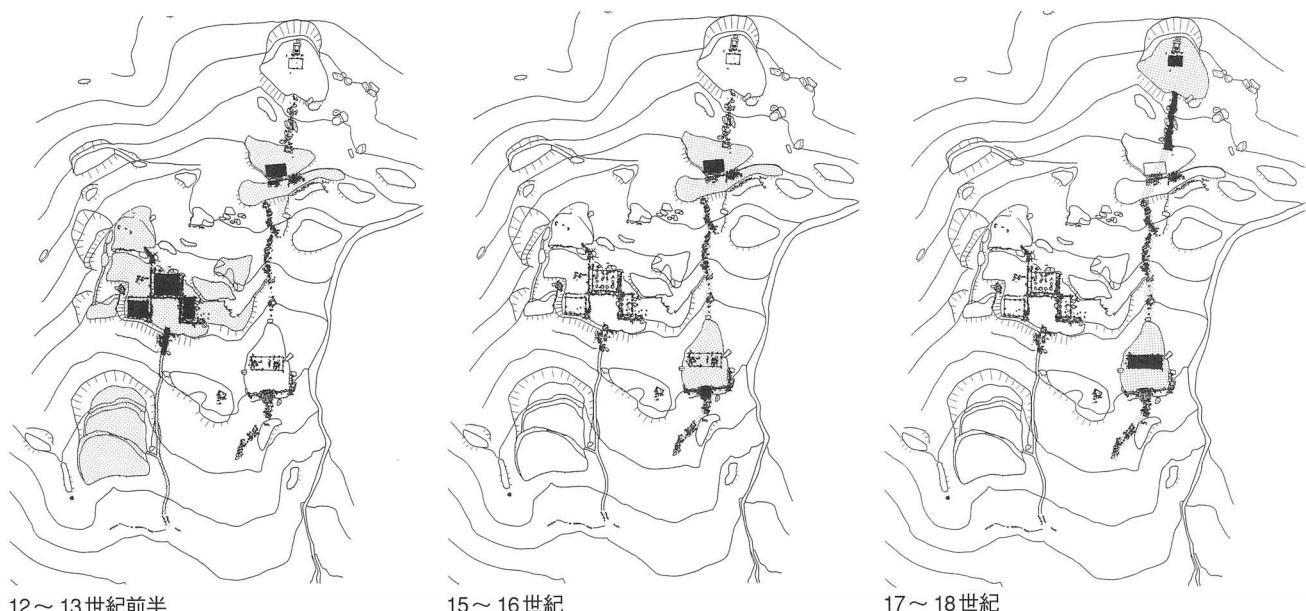
図21 遺構の変遷（想定を含む）

15~16世紀 2号テラスに内耳土器片があり、5号テラス付近にも本期の遺物がわずかに出土している。また5号テラスに付属する5号石段、3号石積は中世的な石積で、この時期に整備された可能性が高く、石積整備に伴い2号建物の前身として隋神門的な建物が建立されたのであろう。この時期、仏堂群は既に廃絶して久しいが、神社は維持され、再整備されたと考えられる。2・3号石段の整備も本時期であれば、大規模な整備が実施されたことになる。

17~18世紀 5号テラスの割拝殿は本段階の建立と

考えられ、18世紀後半には廃絶している。1号石段は近世の所産で、本段階で新設されたと仮定すると、1号テラス、1号建物も本段階に新設された可能性がある。奥社拝殿と割拝殿、および1号石段の設置が行われたと推察され、正徳2年（1712）の金桜神社の小倉原への移転に伴い、本地は金桜神社奥社地として整備されたものと理解される。
