山梨県埋蔵文化財センター調査報告書 第98集

甲府城跡 V

山梨県教育委員会
山梨県土木部

1. 本書は1994年度に実施した山梨県指定史跡甲府城跡の整備事業に伴う発掘調査及び石垣修復工事の概要をまとめたものである。
2. 発掘調査は、山梨県土木部から山梨県教育委員会が委託を受け、山梨県埋蔵文化センターが実施した。
3. 整備事業は甲府土木事務所都市整備課が担当し、設計監理等は（株）文化財保存計画協会が行った。

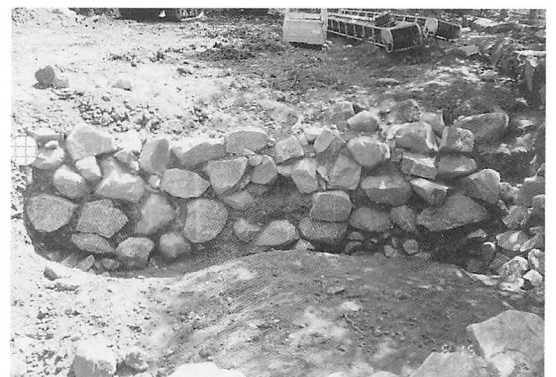
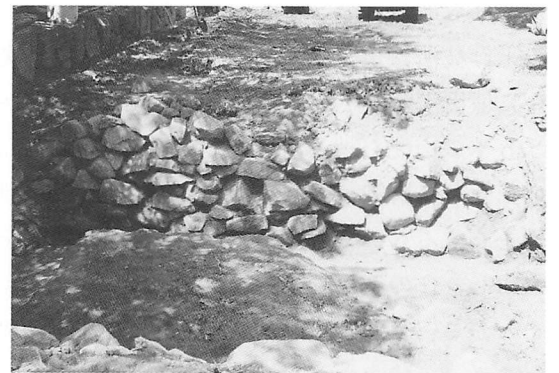
第15図 No.1・2 地中石垣立面図と検出状況

No1

No2

上述した明治期の攪乱によって、江戸時代の生活面を面的に明確に把握することはできなかったが、攪乱層を除去した下で、南北方向に5本、東西方向に1本の石列(NO7地中石垣)と東西方向の腰石垣の下に続く石垣(NO6地中石垣)を確認した(第16図)。南北方向の石列はおおよそ4m間隔に並び、東端の石列(NO1地中石垣)の片方の面を掘り下げると石垣の様相を呈したため、最下部の石を検出するべくさらに掘り下げた。本来石垣は積み石の左右のどちらかに面を有するものであるが、この検出された石積みは明確な面を有しておらず、石材も大小様々な大きさであり、布積み崩しなどの規則性も認められず石垣とは言い難いものであった。根石は地山の傾斜に沿って並べられており、天端石を確認することもできず、上層の石が水平に積み重ねられているものでもない。他の南北方向の石列4本(NO2~4地中石垣)も同様な状態で確認した。NO5地中石垣は、南北方向に長さ13mで、地山から積み重ね地形の傾斜に沿って高さを増して4mを越え、天守曲輪NO7石垣の裏栗層まで伸びていた(第21図)。この地中石垣の根石付近からは、灰釉碗の破片(15世紀後半)が出土している。また、この5本の石積みの南端では、天守曲輪の南を区画する南面石垣(天守曲輪NO5番石垣)の曲輪腰石垣下部にある野面石垣(NO6地中石垣)で止まっている。また、5本の南北石積みの間を埋めている土を観察すると、土層の重なりは、この石積みと異なるものの、水平の層状に堆積していることも、裏栗石が無いことも確認できた(第17図)。

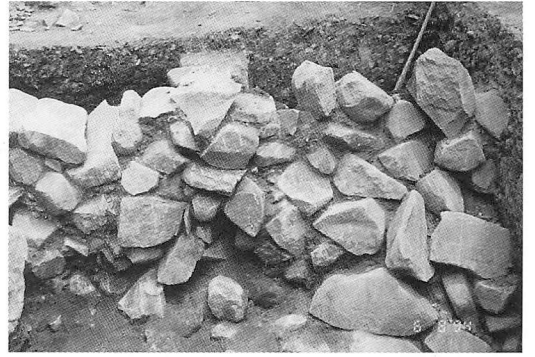
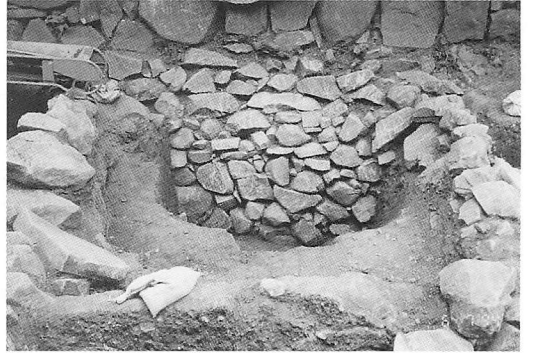
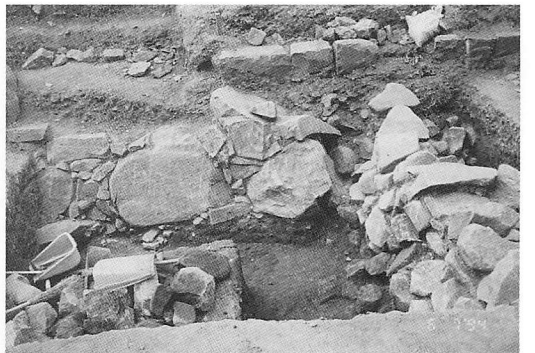
第16図 No4～7 地中石垣立面図と検出状況

No4

No6

No7

以上の調査結果を前提にして、検出された地中石垣の共通した性格を列举すると、1) 使用石材が小さい、2) 積み方が乱雑、3) 面をもたない、4) 裏栗石をもたない、5) 検出した場所が旧地形の沢である、6) 地中石垣間の盛土は転圧されている、7) 盛土中から瓦が出土しない、となる。これらのことから構築目的は、一つに「水抜き」目的のためにも盲暗渠、もう一つには沢状地形での盛土を強固にするための小区画、の2点が考えられる。前者の場合では、垂直に石を1列積み上げるよりも盛土の中に水平に小石を充填することのほうが有効であるので考えにくい。後者は、広範囲の盛土を叩き占める作業は困難であり、小区画の単位で施行する方がより効果的である。この意味で4 m間隔に検出されたとすれば、後者の説の方が納得できよう。

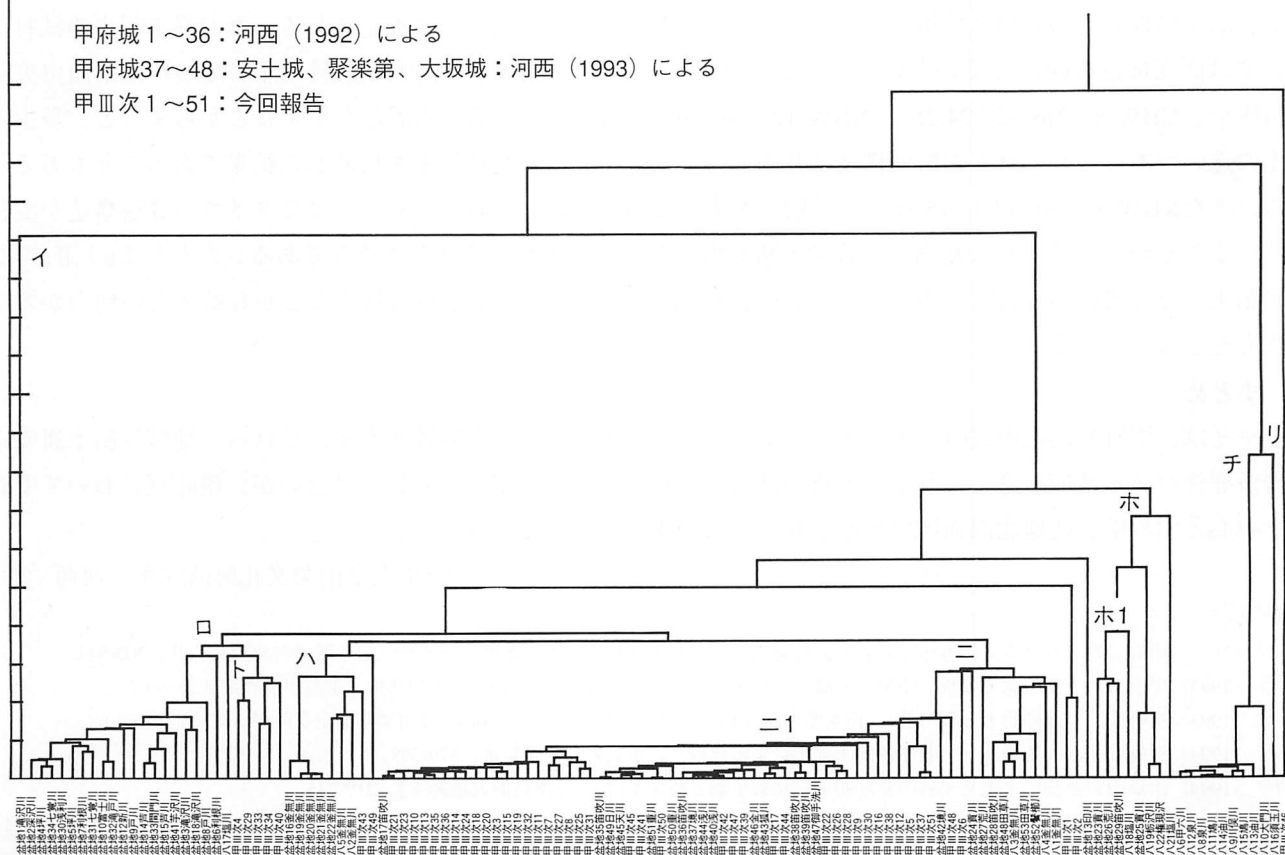
第5図 甲府城・安土城・聚楽第・大坂城瓦による樹形図

甲府城 1～36：河西（1992）による
 甲府城37～48：安土城・聚楽第・大坂城：河西（1993）による
 甲Ⅲ次 1～51：今回報告
