山梨県指定史跡

甲 府 城 跡 II

山 梨 県 教 育 委 員 会
山 梨 県 土 木 部

1. 本書は1991年度に実施した山梨県指定史跡甲府城跡の整備事業に伴う発掘調査及び石垣修復工事の概要をまとめたものである。
2. 発掘調査は山梨県土木部から山梨県教育委員会が委託を受け、山梨県埋蔵文化財センターが実施した。
3. 整備事業は甲府土木事務所都市整備課が担当し、設計管理等は(株)文化財保存計画協会に委託された。

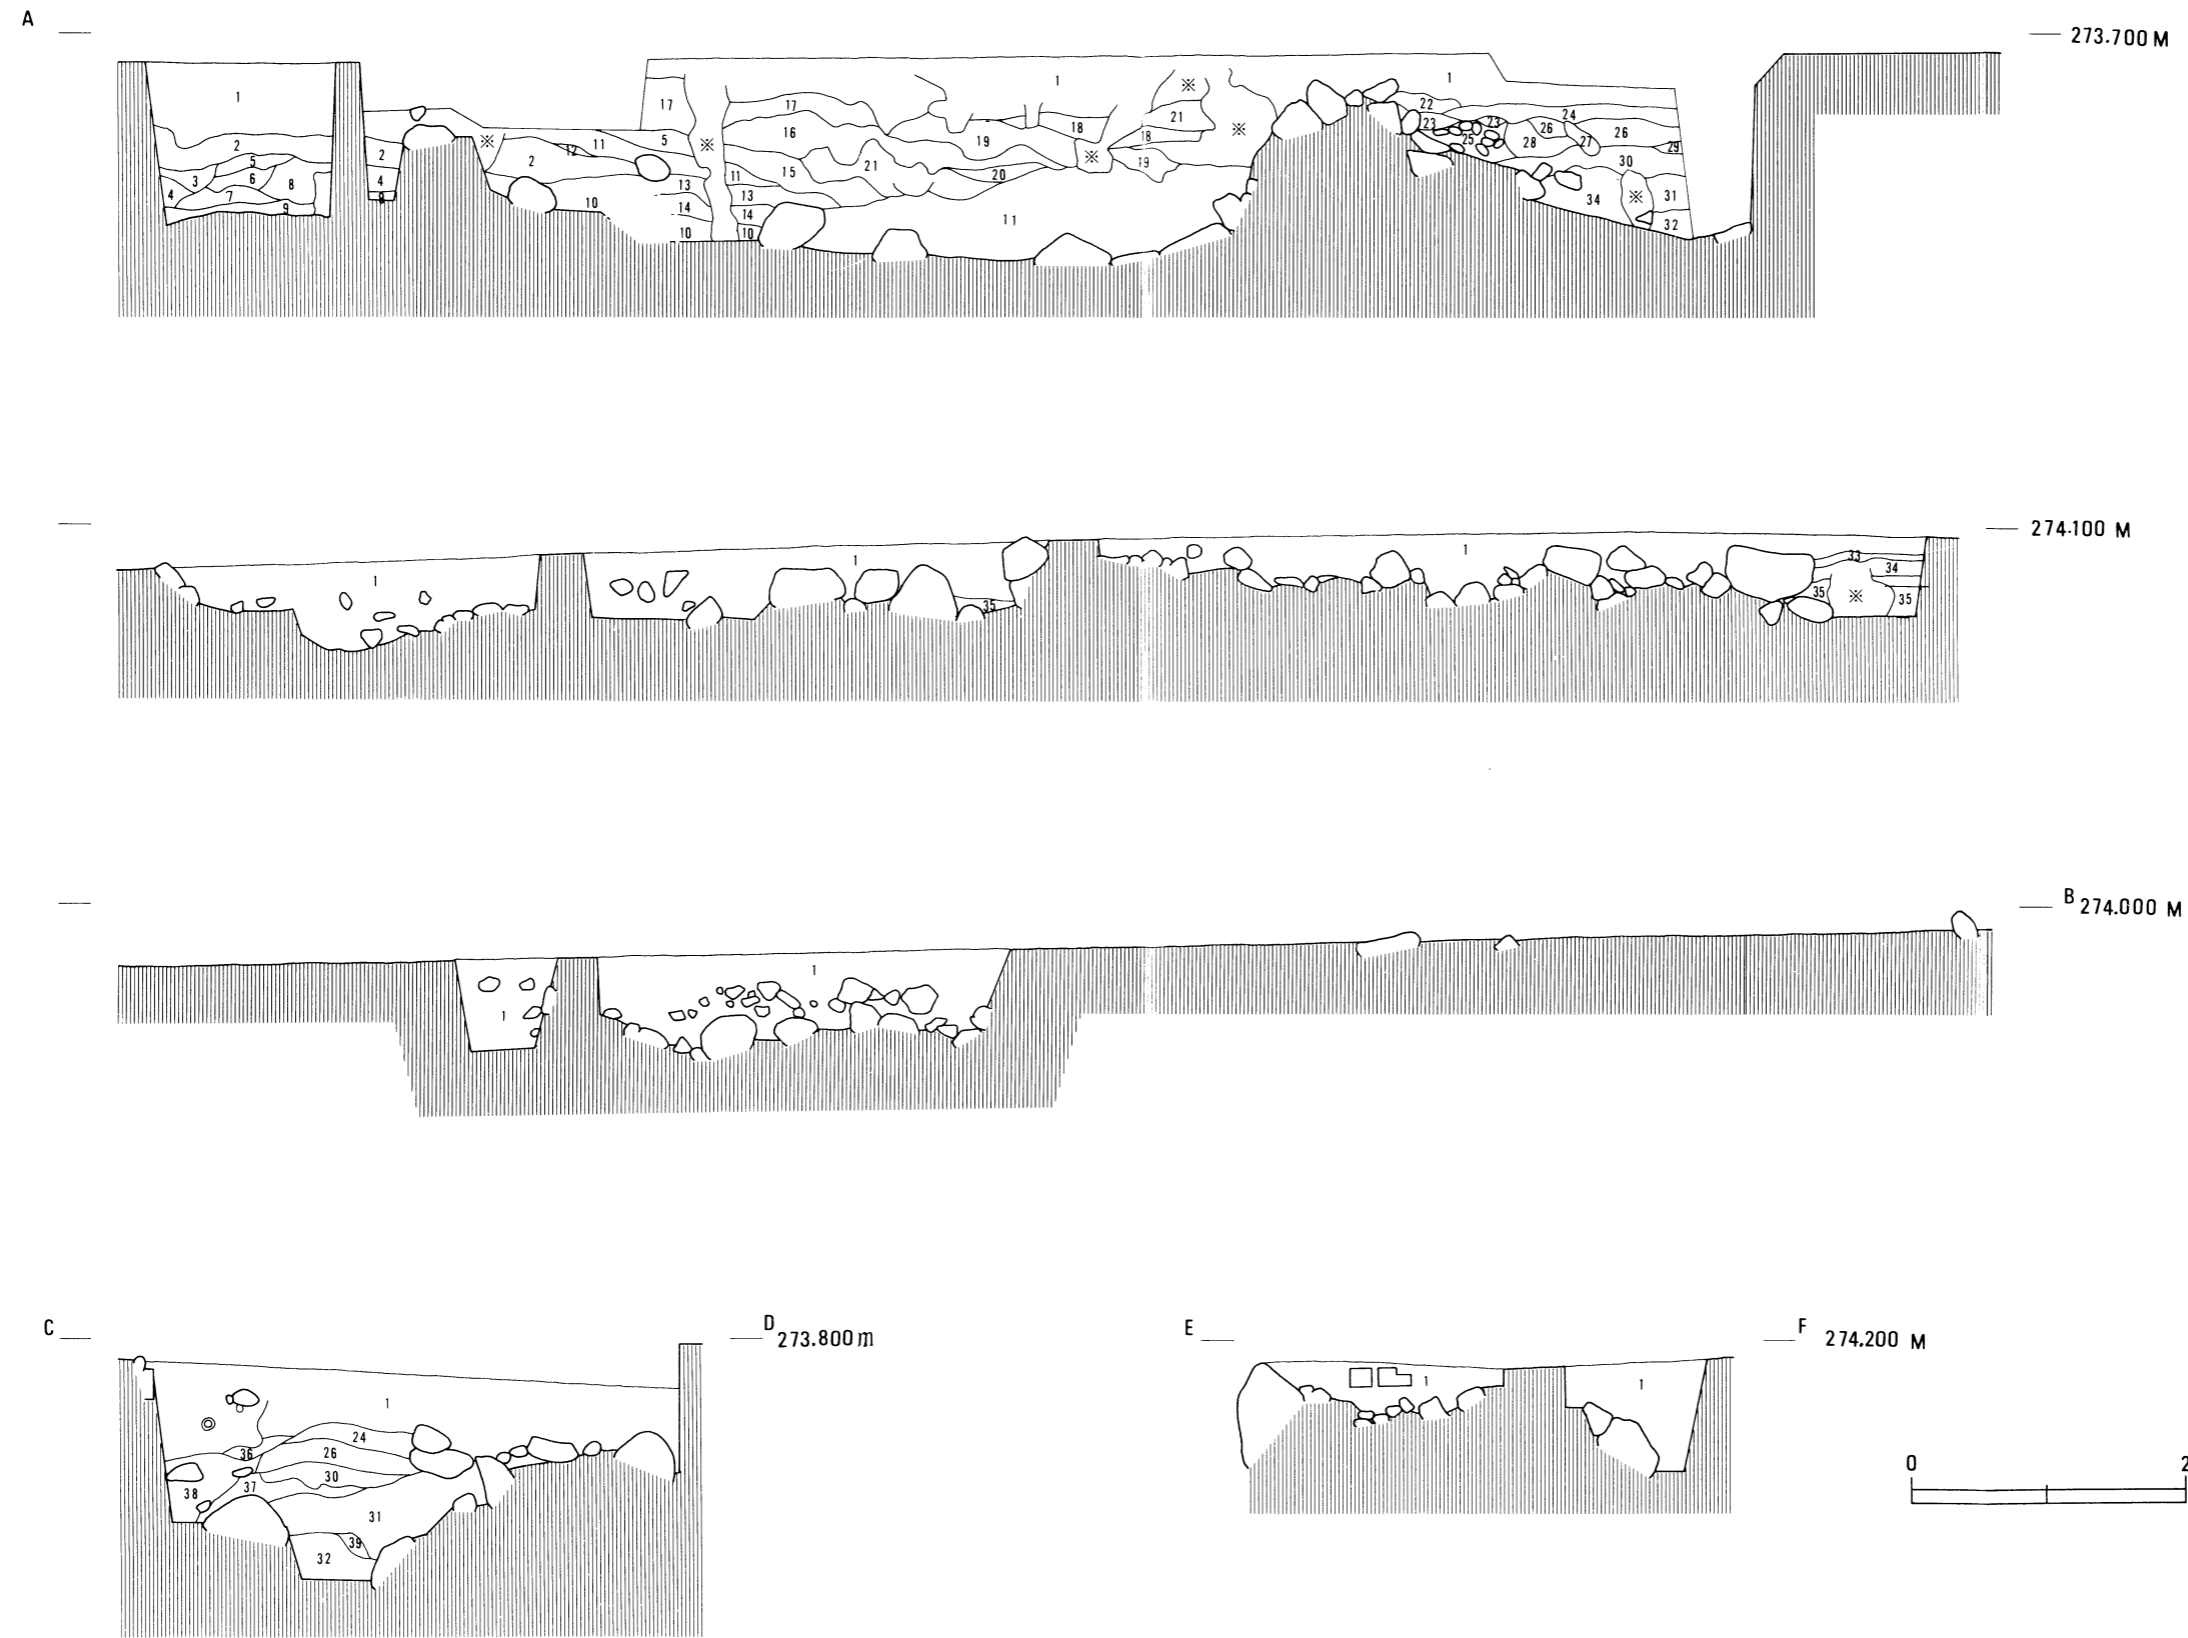
第71圖 堀土層断面図① (S=1/60)

- 1 表土層
- 2 暗茶褐色土層
- 3 暗茶褐色土層
- 4 黑褐色土層
- 5 明茶褐色土層
- 6 淡茶褐色土層
- 7 明茶褐色土層
- 8 淡茶褐色土層
- 9 淡黑褐色土層
- 10 薄黑褐色土層
- 11 暗茶褐色土層
- 13 茶褐色土層
- 15 暗茶褐色土層
- 16 暗茶褐色土層
- 17 明黃茶褐色土層
- 18 明黃茶褐色土層
- 19 薄黑褐色土層
- 20 暗茶褐色土層
- 21 明茶褐色土層
- 22 黃茶褐色土層
- 23 茶褐色土層
- 24 暗黃褐色土層
- 25 礫層 (栗石層)
- 26 暗茶褐色土層
- 27 暗茶褐色土層
- 28 茶褐色土層
- 29 暗茶褐色土層
- 30 暗茶褐色土層
- 31 淡茶褐色土層
- 32 淡茶褐色土層
- 33 暗茶褐色土層
- 34 黑褐色土層
- 35 茶褐色土層
- 36 茶褐色土層
- 37 暗茶褐色土層
- 38 茶褐色土層
- 39 茶褐色土層
- ※ 攪亂層
