甲府城跡Ⅳ

甲 府 城 跡 IV

本報告書は1993年度に山梨県埋蔵文化財センターが県指定史跡甲府城跡で実施した、発掘調査の結果をまとめたものであります。本調査は、都市公園整備事業に伴い、1990年度より当埋蔵文化財センターが実施しておりますもので、本年で4年を経過いたしました。

1. 本書は1993年度に実施した山梨県指定史跡甲府城跡の整備事業に伴う石垣修復工事の概要をまとめたものである。
2. 発掘調査は、山梨県土木部から山梨県教育委員会が委託を受け、山梨県埋蔵文化財センターが実施した。
3. 整備事業は甲府土木事務所都市整備課が担当し、設計管理等は㈱文化財保存計画協会に委託された。

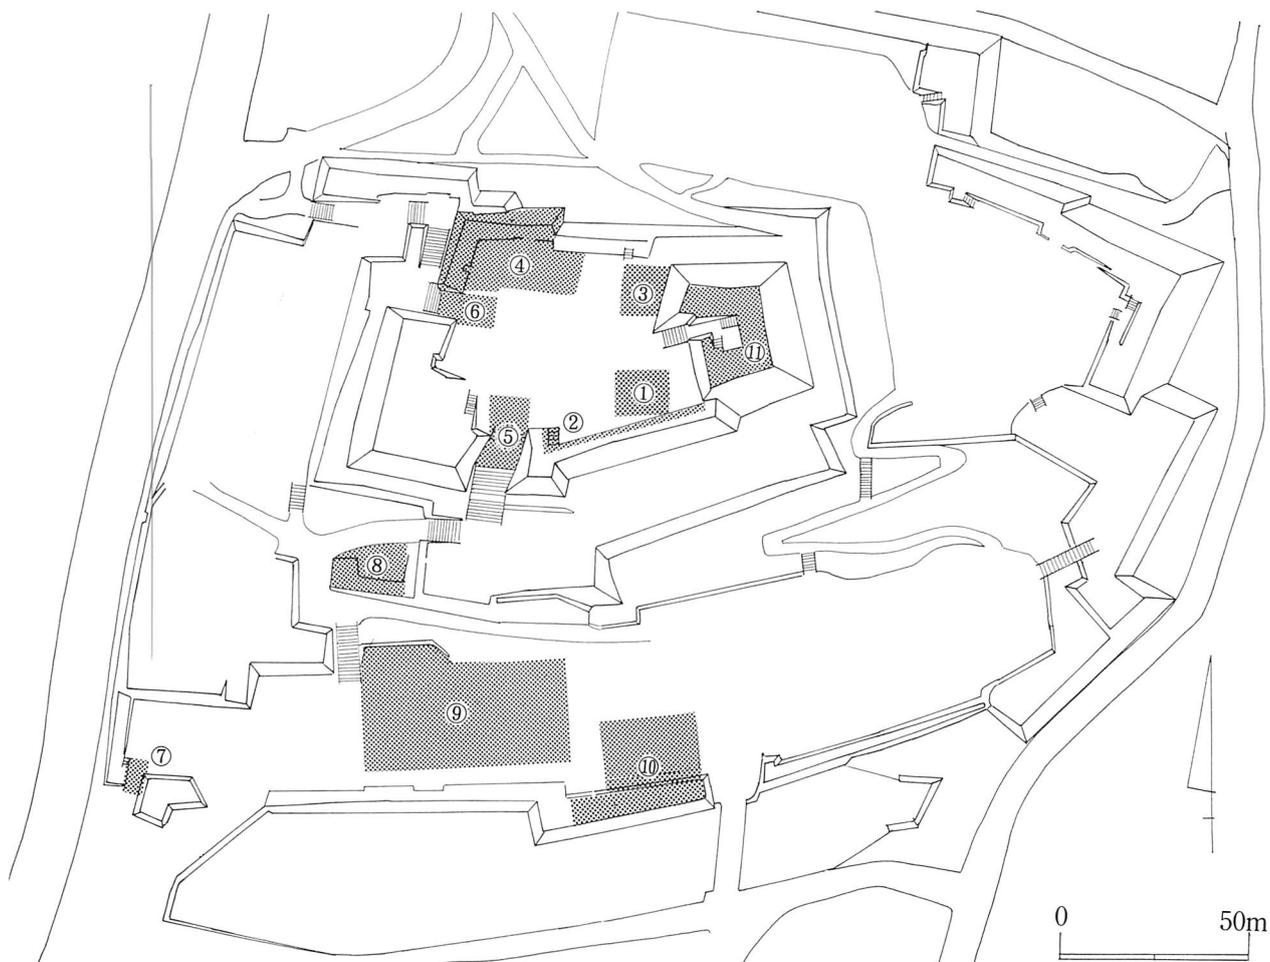
第5図 本年度調査区位置図

| ①本丸毘沙門堂跡…第2章第1節 | ②本丸南腰石垣…第2章第1節 | ③天守台西側下庭園状遺構…第2章第1節 |
| ④本丸北石垣…第2章第1節 | ⑤鉄門…第2章第2節 | ⑥銅門…第2章第2節 |
| ⑦鍛冶曲輪門…第2章第2節 | ⑧坂下門周辺…第2章第2節 | ⑨鍛冶曲輪西側…第2章第3節 |
| ⑩鍛冶曲輪南腰石垣…第2章第3節 | ⑪天守台…第2章第4節 | |

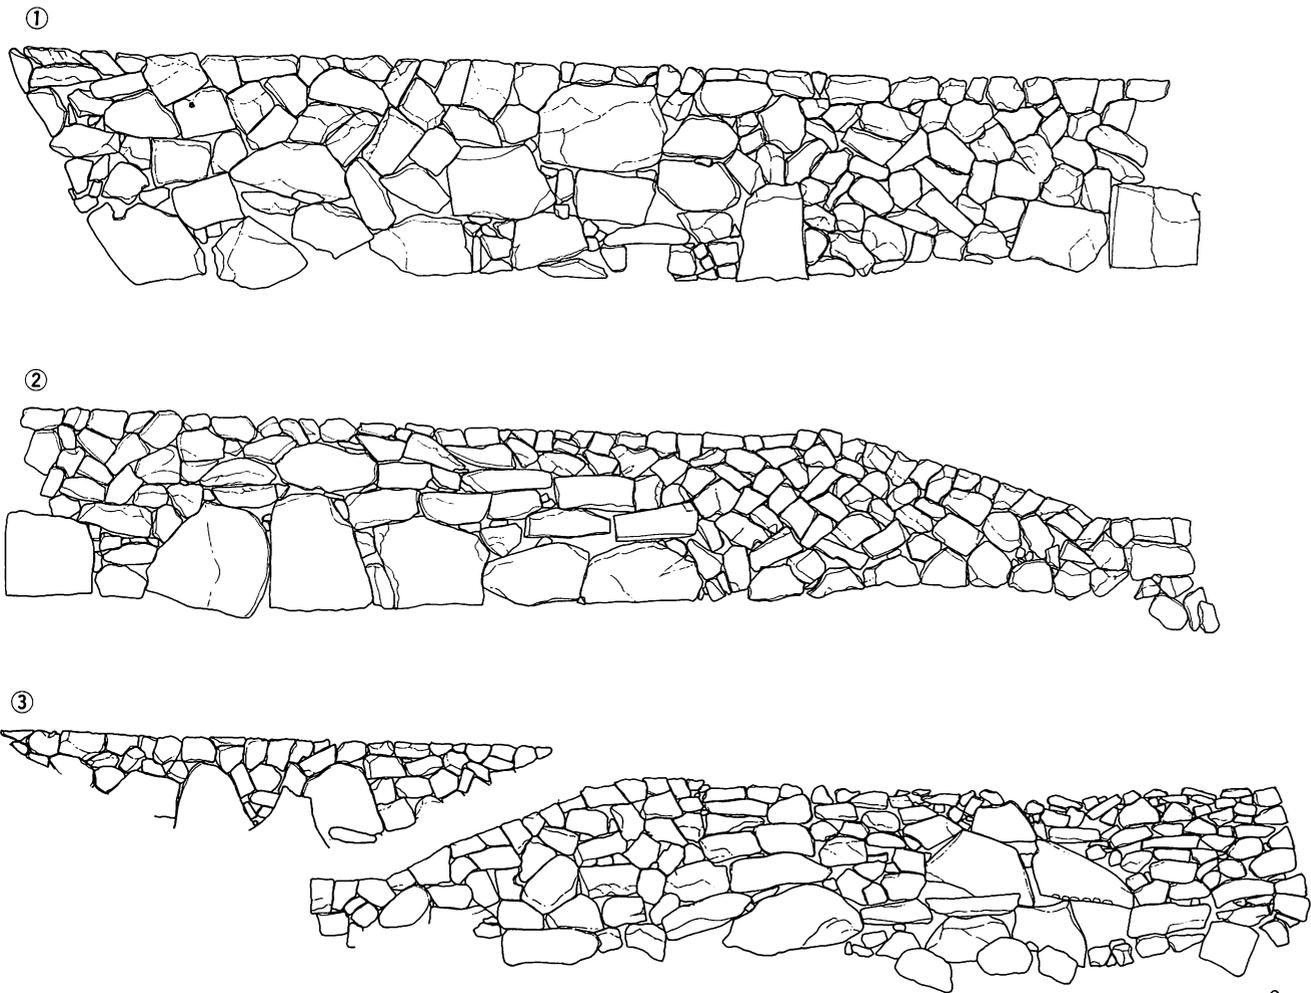
第19图 本丸南腰石垣立面图

腰石垣根石付近の地盤は安山岩を基岩とする地山で、この地山の露頭岩の上に根石を据えたり根石として石垣を積んでいることが確認された。トレンチ内部の地山傾斜方向は北傾斜を示している。地山は北側(本丸内部)に傾斜しており、腰石垣の根石付近が最も高くなっている。腰石垣より曲輪内側には瓦を大量に含む土壌と花崗岩の破片を含む土壌以外に明確な遺構を検出できなかった。腰石垣の中央より東側では、本丸内部から腰石垣をくぐる暗渠の入り口を検出した(3号暗渠)。この暗渠は「昭和40年代まで曲輪側は開いていたが、危険のため埋めた」と公園管理人からの聞き取りに基づいて調査を行った。また、腰石垣解体作業前の石垣番付け作業中に暗渠の出口を本丸南石垣中央より西側で確認した(4号暗渠)。この暗渠の入り口は、腰石垣根石調査では確認できず、石垣解体工事中に本丸事業面より1m以上高いレベルで、縦坑が検出された。このことから、この2号暗渠は本丸内部の水抜きのために設置されたものではなく、腰石垣天端の雨水対策のために設置されたものと考えられる。

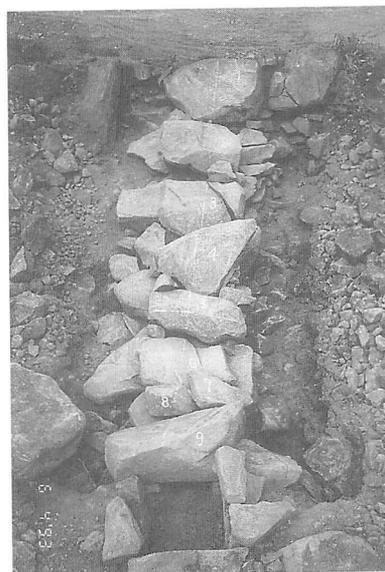
第21図 水抜き暗渠1-1 (蓋石状況)

本丸北側にある腰石垣の調査では、東西2ヵ所の水抜き暗渠を検出した。東に位置する水抜き(2号暗渠)は、本丸櫓の西端の下に位置していたと考えられ、腰石垣の東端から西に10mの所に入り口を有している。この入り口部分は根石調査の時に確認された。根石より1石上に水落枡の痕跡を確認できた。入り口付近は瓦溜めにより攪乱され、西面の石組みのみであった。そのため、規模や構造は明らかではないが、暗渠の入り口には水落枡があり、水路によって集められた水がこの枡に落ち暗渠へと導かれる構造であることは推測できる。この枡の周囲からは築城当初に葺かれた瓦が大量に検出され、暗渠の内部はこれらの瓦と土で入り口部分は1m以上埋まった状態であった。このことは、比較的早い時期に、この暗渠が埋没していたことを示している。この水抜き暗渠より西に25m地点で、1号暗渠を検出した。この検出は、石垣解体工事に先立つ番付作業を実施していたところ、本丸北面石垣の天端より3.5m下がった場所に、暗渠の出口を見つけたため、本丸北西腰石垣の根石の地盤を天端石より2.2m掘り下げ、入り口を確認したものである。この暗渠の上にある本丸北西腰石垣は、江戸中期以後に積み替えられたもので、築城当初の石垣はこの暗渠の東側に根石がわずかに認められる程度である。この1号暗渠の入り口では、水落枡が完全な形で検出され、以後の復元工事に大いに参考となったが、枡に水を導く水路は攪乱により検出できず、その構造まで明らかにすることはできなかった。水落枡は東西0.4m、南北0.35mを測る方形で、深さは0.4mある。暗渠の入り口は高さ0.2m、幅0.4m、長さ5.6mを測る。この暗渠の内部は3号暗渠同様に瓦と土で埋まり、水抜き枡が埋められる以前に機能を失っていたものと考えられる。この暗渠は石垣解体工事で解体されるため、実測図面を作成するとともに石に番付を行い、復元作業の資料とした。

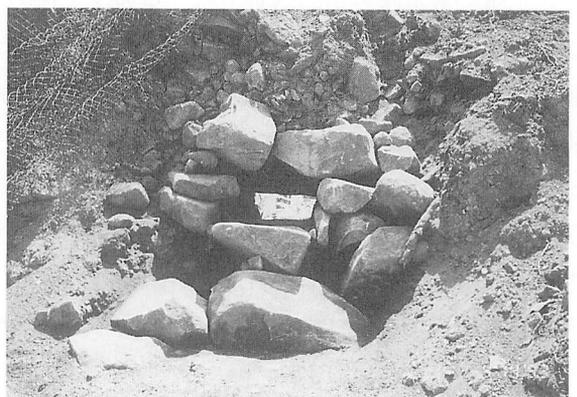
第26図 水抜き暗渠 4 (本丸側)

石垣復元工事に並行して4号暗渠の復元も行われた。石材の多くは再使用できたが、蓋石の一部及び出入口の袖石は取り替えられた。暗渠の床面は検出された通りの石張りとして張り石の間は粘性土を充填した。この工法は、既に掘石垣の改修工事によって検出された暗渠の復元工事や稲荷門東側で検出された暗渠の復元工事でも採用された手法であるが、今回の調査でも同様な工法で暗渠が構築されていたことを確認している。

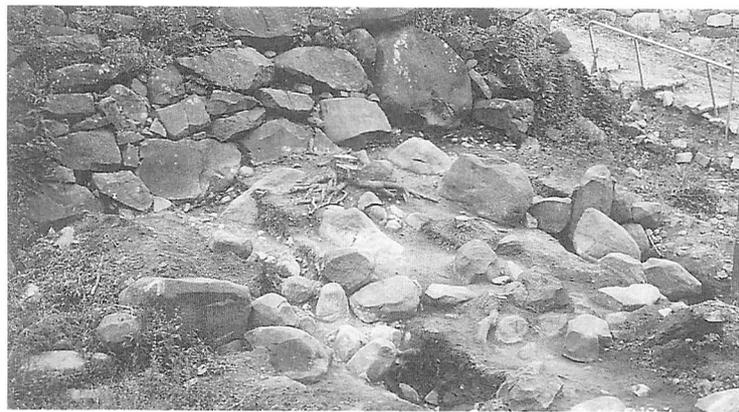
第28図 庭園状遺構検出状況

庭園の様に組まれた石の周囲を地山あるいは盛土上面を検出するために掘り下げたが、全面が地山であると確認された。この地山は、本丸南腰石垣根石付近で確認された輝石安山岩を母岩とする地山であり、庭石のように組まれたと見える石も、地山の岩であることが明らかとなった。中央よりやや南に三尊石とも考えられる石組(写真右側)があるが、これらも地山から立ち上がった露頭の岩であり、人為的なものではないと判断された。遺構面は西側に傾斜しているが、本丸櫓台石垣の根石と考えられる石は検出することができなかった。しかし、復元工事の際に現状を維持することは不可能と判断したため、写真測量を実施して、記録保存とした。

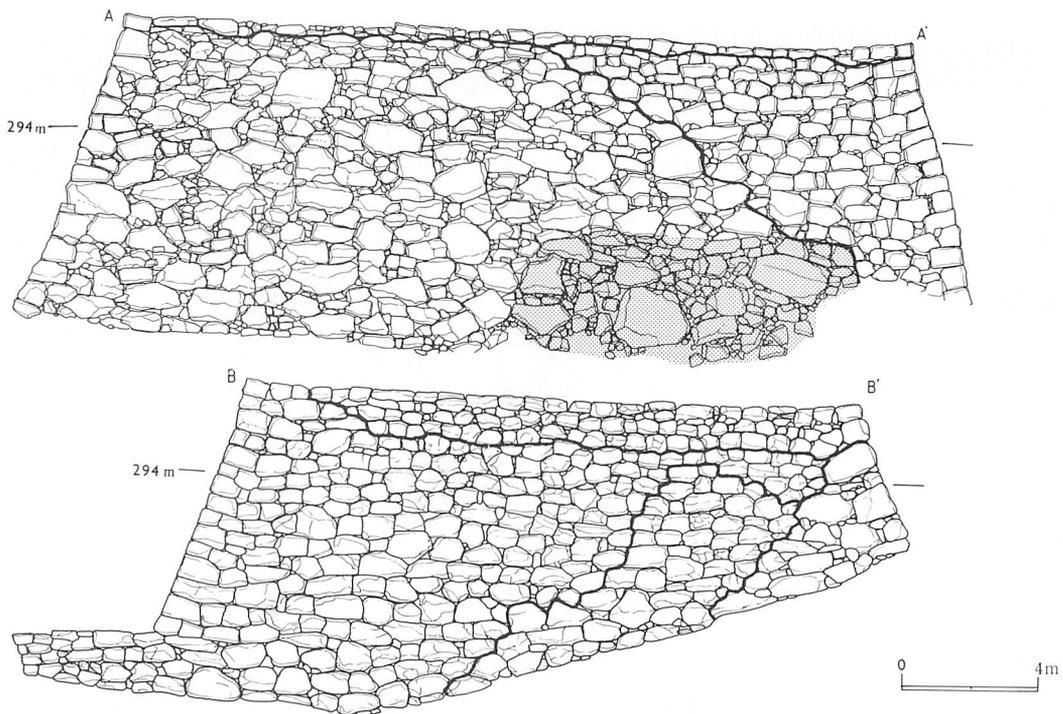
第31図 本丸北・西面石垣立面図

No 2は南北18m、高さ9 mの石垣で、江戸中期以降に積み直されたものである。No 1は東西22m、高さ9 mの穴太積み石垣でNo 2との出角部分の上部に、間知石による積み直しが認められる。また、石垣全面には間知石による押さえを施している。両石垣は孕みや石材の破損が著しく、危険と判断されたため、今回の改修工事の対象となった。

これらの石垣の改修時期について、調査検討委員会の北垣氏より「No 2 石垣は根石付近を残して江戸中期に積み直しされ、その後No 1 との出角の上部が倒壊したため、再度積み直されたもので、その時期は昭和初年頃であろう」との指摘を戴いた。この御助言により「城が機能している時期の改修はその技法を尊重する」との改修工事の基本方針に立ち、改修に採用される技法は、No 2 石垣は江戸中期、No 1 石垣は築城期とすることとなった。また石垣解体工事に伴う調査は、過去の事例に基づいて、石垣裏の盛土の掘削範囲の発掘調査、石材の番付けと計測、裏盛土の調査などを実施した。

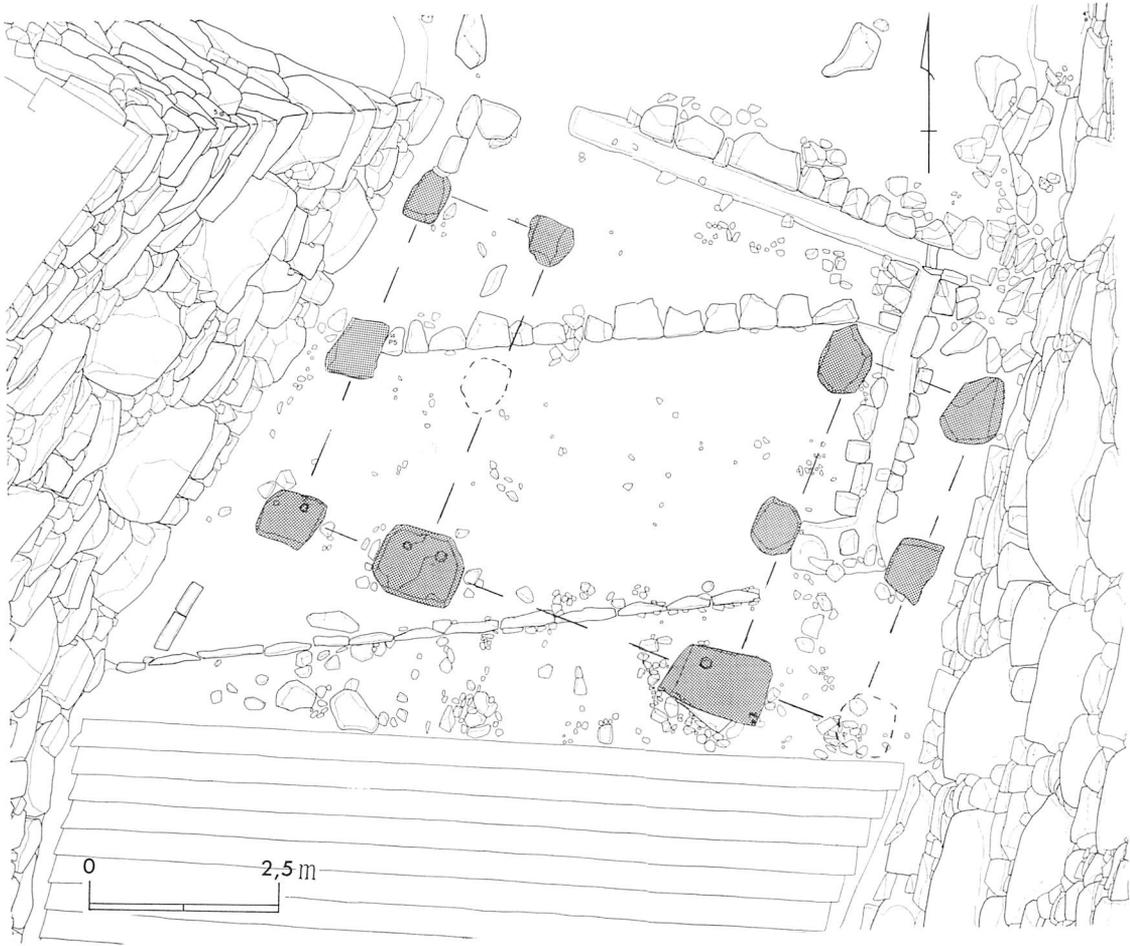
第42図 鉄門平面図

調査着手前には、正面の大扉を支える主柱の礎石3個とその控え柱の礎石2個が露出していた。調査によって検出された礎石は控え柱の礎石5個である。調査では中央の控え柱の礎石の1個が検出できず、礎石の下に設置された栗石を検出した。正面の礎石列は東西に4個が並び、柱間は東から1.8m、4.5m、1.8mである。大扉を受ける中央の2個の礎石と西端の礎石には軸吊り穴が掘られており、穴は東柱に1個、西柱に大扉と潜り戸用の2個、西端の礎石にも潜り戸用の1個である。中央控え柱の礎石も4個並んでいたと考えられるが、調査では西の大扉背後の礎石が確認できなかった。西端の潜り戸の柱間も東側と同様に1.8mを測る。礎石間には、明治以降の石段の石列が南北に2本確認された。この石段の石材は安山岩であるので、城の施設に使用されていた石材の再利用であると考えられる。

石組みの雨受け溝は、幅0.3cm長さ3.5mの規模で東側の礎石列の中間で確認され、北側の礎石列の1.2m北で西に直角に曲がり、5mまで検出された。溝の南側と西側は攪乱によって消滅しており、石を抜かれた痕跡も確認できなかったが、この攪乱は上述した明治以後の石段設置によるものであろう。溝の覆土は水性堆積物である砂を含んだ黒褐色土で、瓦と陶磁器が出土している。覆土の下には粘質の高い黄褐色土の地山が確認された。東西の雨受け溝の本丸側は一段上がって本丸地形面に至り、更になだらかに上って本丸内部に続く。現在の表土の下には厚さ30～40cmの厚さに瓦や礎石などが混在している層がある。この層を除去すると本丸地形面が検出された。

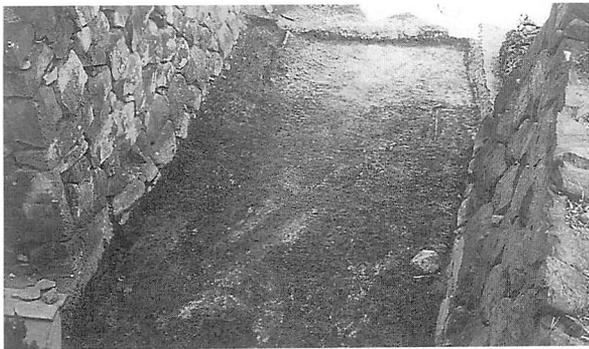
第52図 鍛冶曲輪門跡

鍛冶曲輪門は、楽屋曲輪から鍛冶曲輪へ入る門で、鍛冶曲輪の西端に位置する。東西 4 m、南北 5 m の範囲では礎石が抜かれた跡を 1 ヶ所確認した。門跡は、公園の西側からの入り口ということもあり、公園内の建物へ供給されるガス管、水道管、電話線など 4 本の地下埋設物が布設されていた。さらにアスファルト舗装のための砕石、砂等で著しく攪乱を受けていた。江戸期の地形面は、この攪乱層の直下にあたり黄色の粘性土となっている。この地形面は表土から約 20cm 下で確認した。この面で礎石の抜かれた跡を南西の隅で 1 ヶ所確認した。礎石の抜かれた跡には拳大の石が半円状に並べられており、その直径はおよそ 30cm ほどであった。門にあるべき施設としての雨受けの側溝、石段等は、地盤の掘り下げが行なわれていたため、確認できなかった。鍛冶曲輪門は絵図には四脚門として表記されており、柱は中央の 2 本、前後に袖柱が各 2 本、計 6 本、あるいははくぐり戸を片側に 1 ヶ所もつ形状から 9 本になる。本調査で確認した礎石の抜け跡の位置から、鍛冶曲輪門は後者のタイプになり、復元にむけたデータとして採用された。

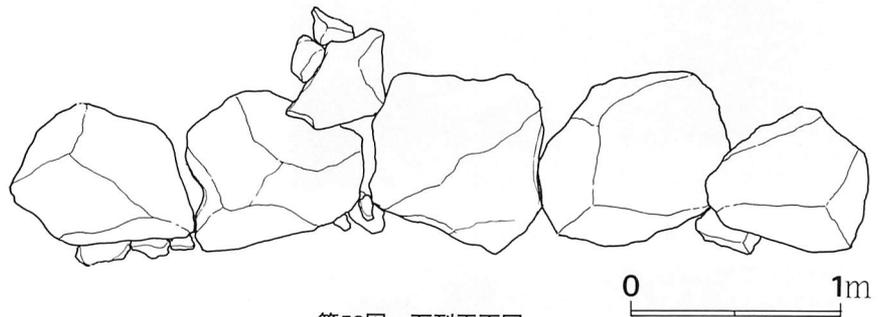
第58図 石列平面図

- 1 礫を含む（安山岩・凝灰岩）しまりのある黄茶褐色土。
- 2 凝灰岩を多く含むとても固くてしまりのある暗黄茶褐色土。（礫自体は小さい）
- 3 凝灰岩・安山岩を多く含む。（こぶし大のものが多く）礫が多く含まれるため、ややしまりのない暗茶褐色土。
- 4 礫層に近い層、礫の量が多い。礫は凝灰岩で赤い。礫が多いためしまりが少ない赤茶褐色土。
- ※ 1~4 共に瓦を含まず。
- ※ 坂下門に向かう石列は②の層の上のっている。
- ※ 4の層では、北側に見える2石の他、大きな3石を確認。

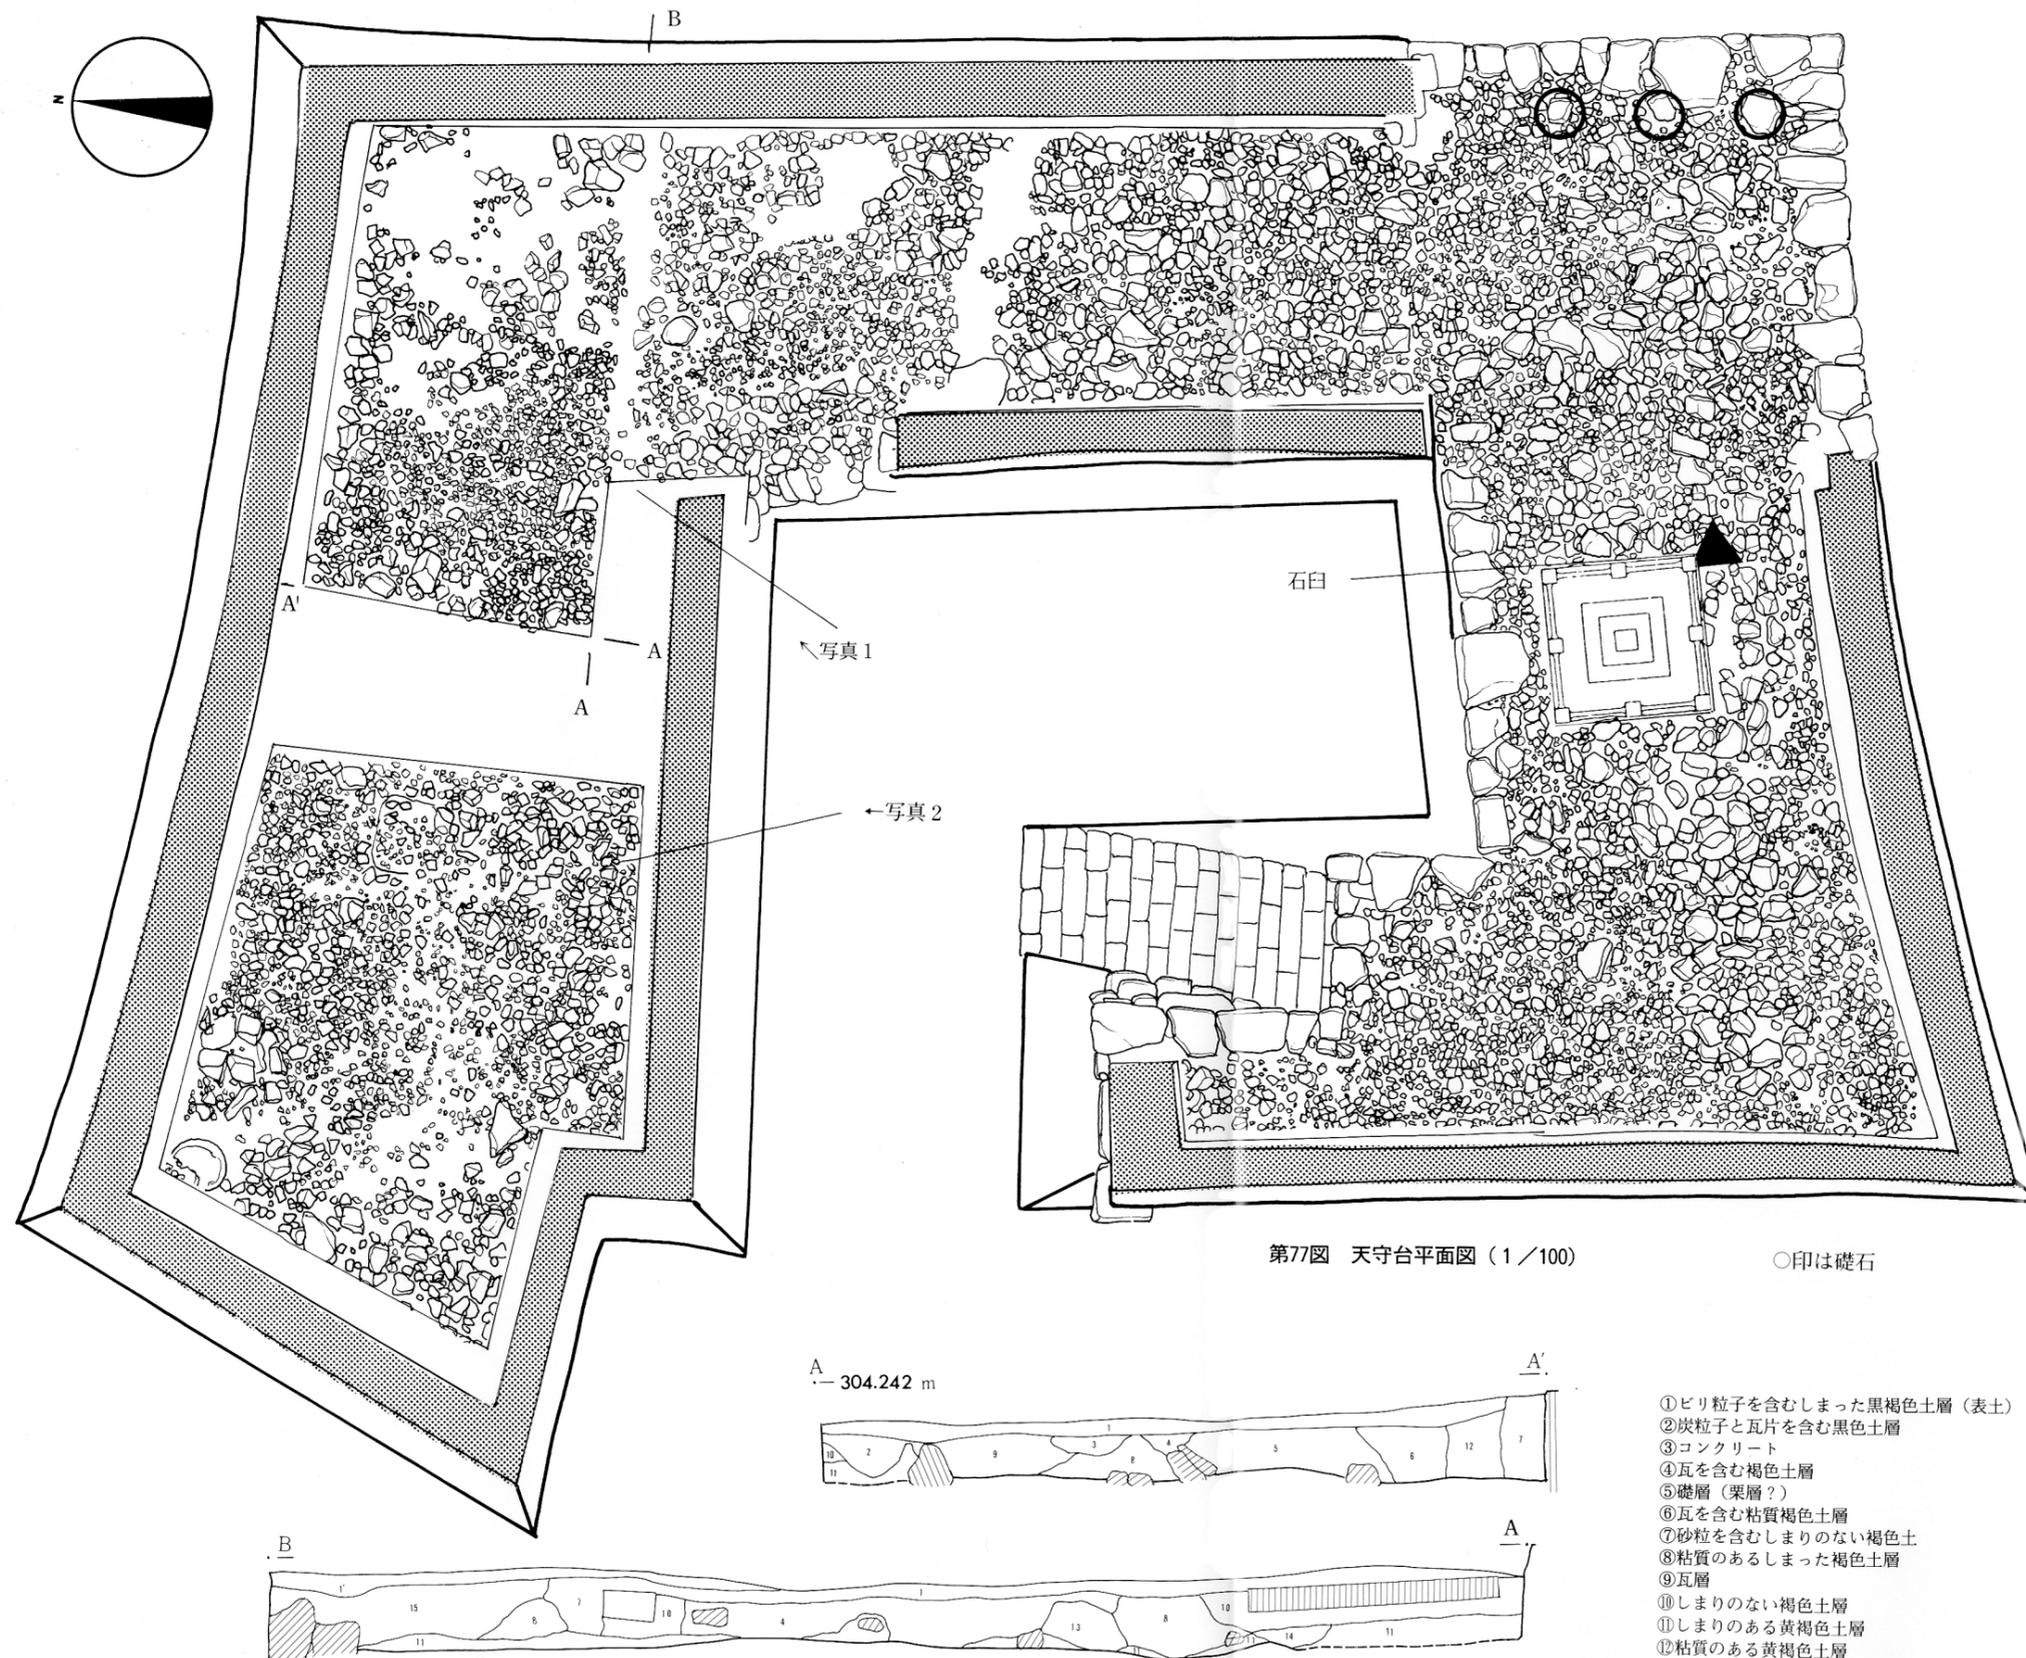
第77図 天守台平面図 (1/100)

5区 東屋の跡地を5区として、調査を行った。この東屋は比較的早く建設されたので、その土台下は保存状態が良好と考えられた。土台のコンクリートを除去したところ、中央部分には穴が確認された。この穴は直径が20～30cmで深さは、2mを越え、底まで確認はできなかったが、電柱などを設置したものと考えられる。周辺からは大量な瓦片が出土した。また、石垣縁辺部では、南と東でL字状に礎石が検出されたり、礎石間隔は1.8m前後であるが、塀あるいは明治ごろの東屋の礎石と推測される。

以上のように、天守台天端調査では天守閣に直接結び付く成果を上げることができなかったが、その原因は後世の攪乱が著しかったことによるものと考えられる。

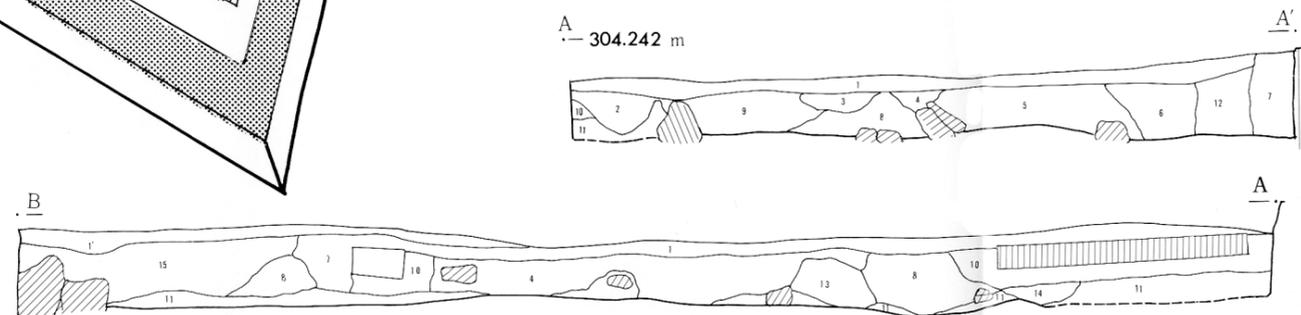
第78図 天守台土層図 (1/40)

- ①ピリ粒子を含むしまった黒褐色土層 (表土)
- ②炭粒子と瓦片を含む黒色土層
- ③コンクリート
- ④瓦を含む褐色土層
- ⑤礎層 (梁層?)
- ⑥瓦を含む粘質褐色土層
- ⑦砂粒を含むしまりのない褐色土
- ⑧粘質のあるしまった褐色土層
- ⑨瓦層
- ⑩しまりのない褐色土層
- ⑪しまりのある黄褐色土層
- ⑫粘質のある黄褐色土層
- ⑬しまりと粘質のある黄褐色土層
- ⑭粘質のある褐色土層
- ⑮砂層 (植木の鉢)

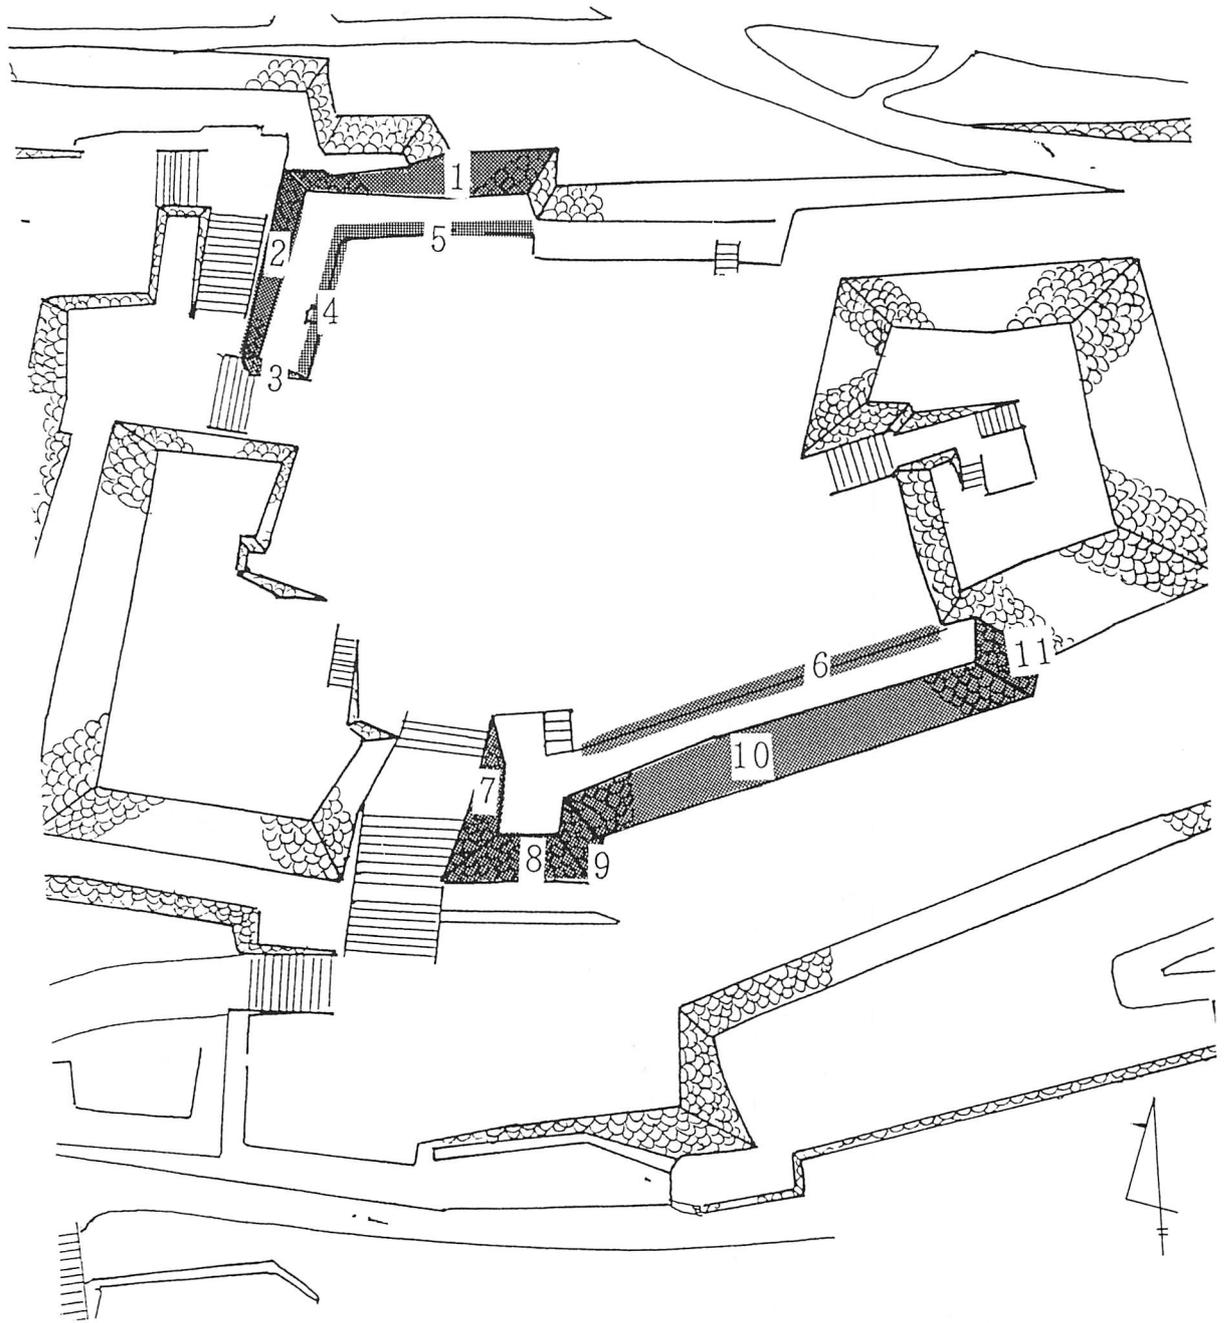
第82図 石材調査実施石垣位置図

- No 1 本丸北面石垣
- No 2 本丸西面石垣
- No 3 銅門石垣
- No 4 本丸北腰石垣
- No 5 本丸北腰石垣
- No 6 本丸南腰石垣

- No 7 鉄門南石垣
- No 8 本丸南石垣
- No 9 本丸南石垣
- No 10 本丸南石垣
- No 11 本丸南石垣

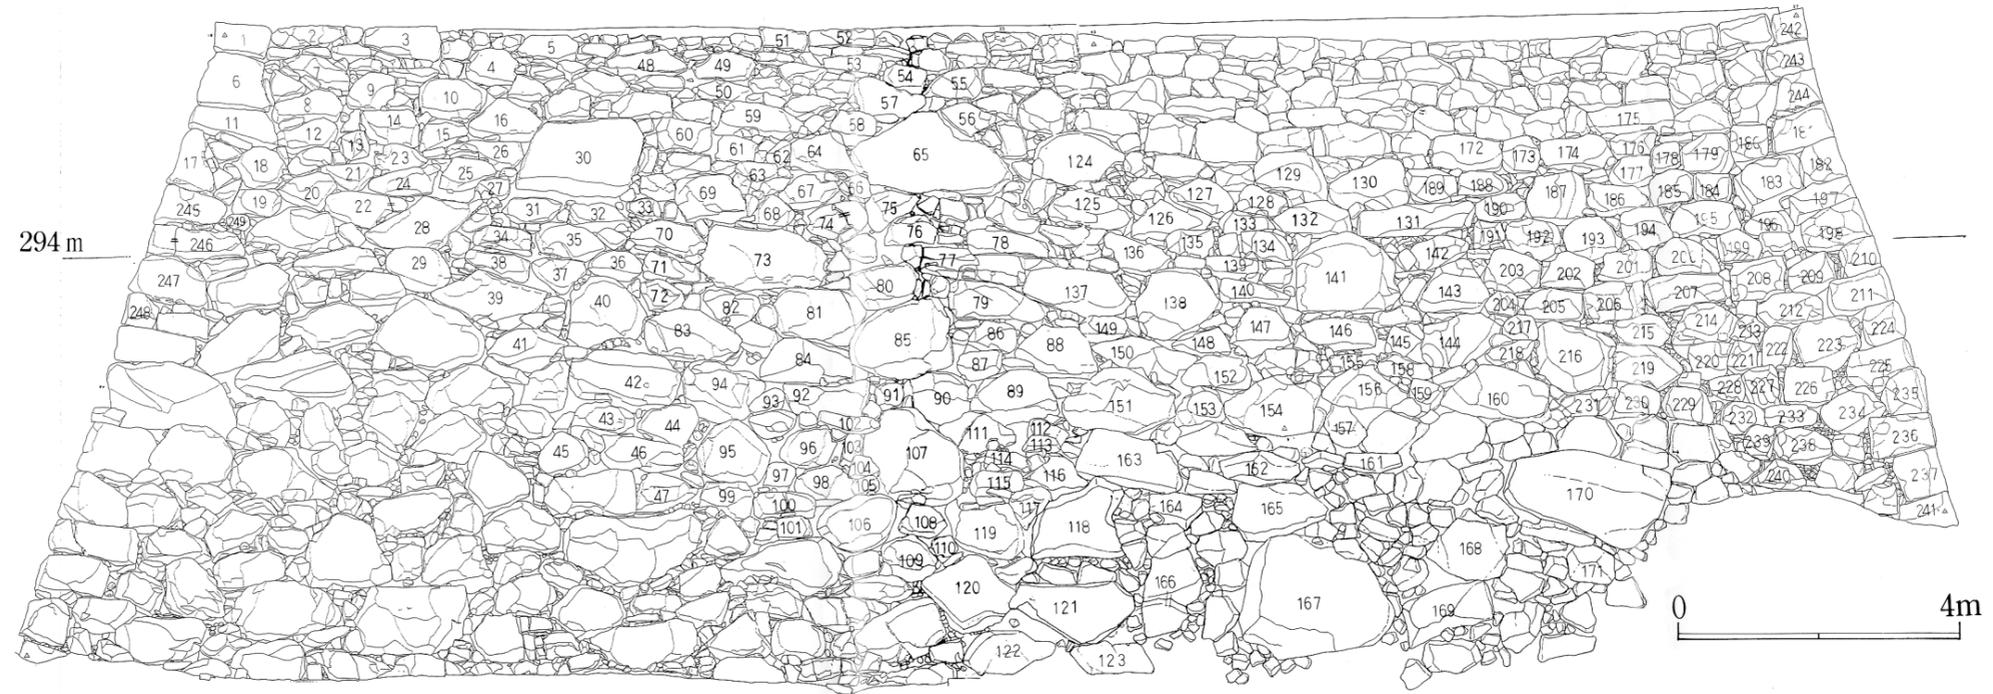
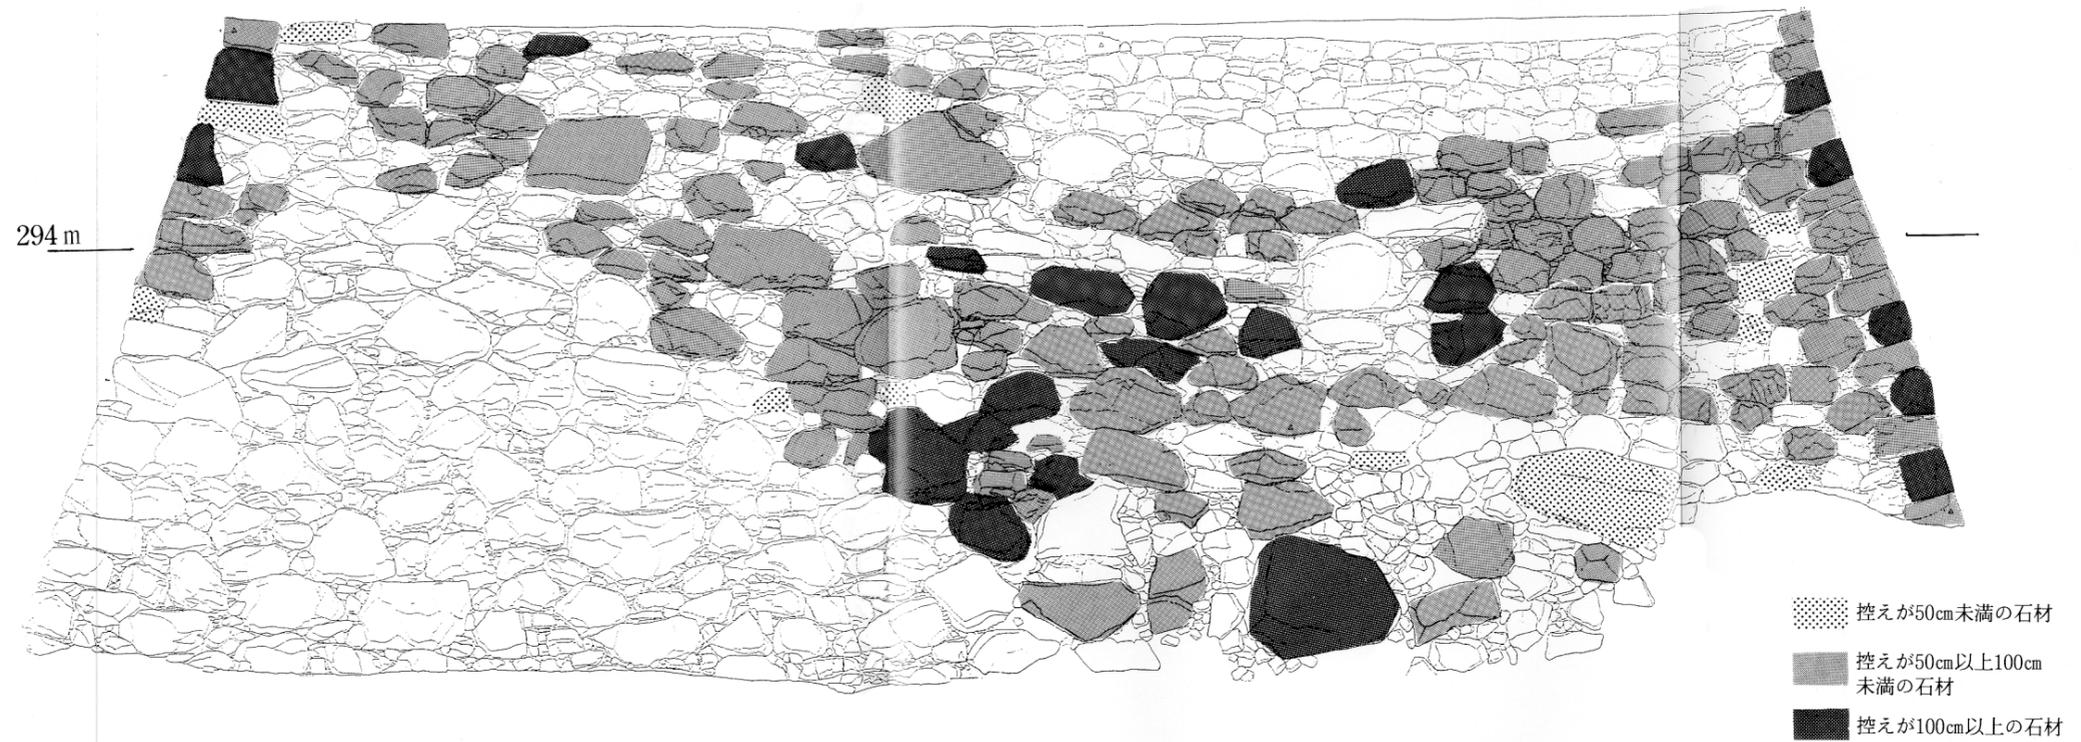
第83図 (No 1) 本丸北面石垣・番付け図・控え分布図

これらいくつかの問題点を含んではいるものの、現状ではこうした石材調査は必要である。今回実施した本丸北石垣・本丸北腰石垣・本丸南腰石垣でも控えの大きい石を配する穴太積みの特徴が明らかになった。また、工事と並行して行なうことから、工事サイドも石垣修復が文化財修復であることの認識を持つことが必要である。

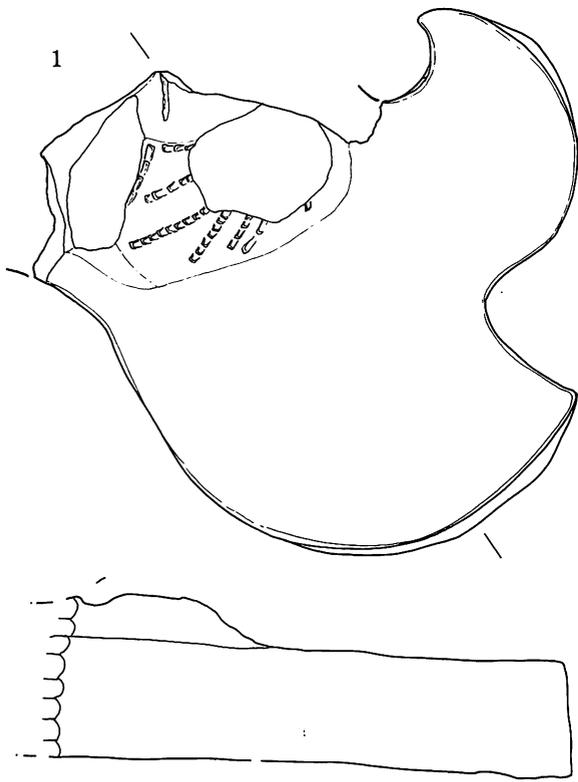
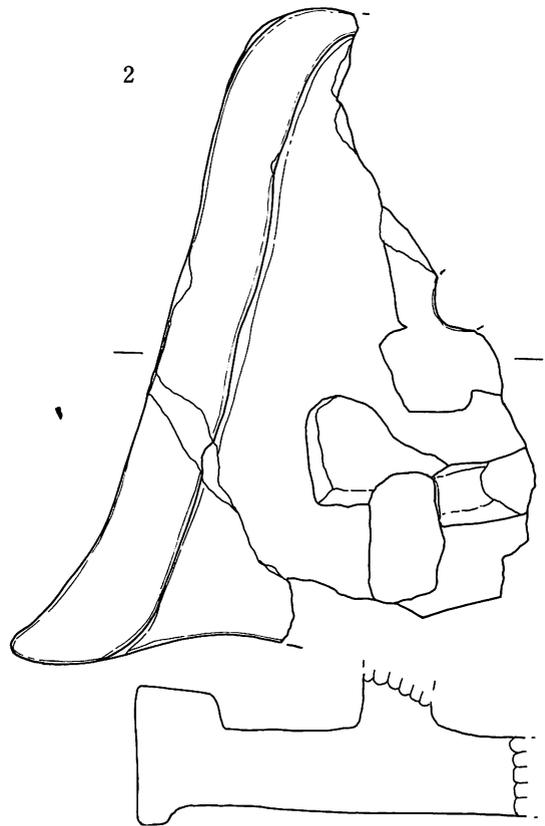
第96图 鬼瓦实测图

第96図No1は本丸北腰石垣の根石付近の調査中に検出した鬼瓦の右下の一部である。残存の大きさは、縦30.5cm横30cm厚さ9cm。これは鬼瓦右下部と思われ、模様は棒状工具による刺突模様で髭を表している。胎土は密。No2は本丸北腰石垣第3トレンチの調査中に検出した鬼瓦の左半分である。残存の大きさは縦36cm横23cm厚さ4.8cmを計る。裏面には反り(凹)を呈し、残存部分は粘土紐を利用した模様を残しているが、欠損が激しく判別できない。わずかに朱が認められ、胎土は粗い。No3は鉄門の調査中に検出された鬼瓦の破片である。残欠は縦8.2cm横10.2cm厚さ4.8cmを測る。表面には棒状工具による刺突線が8本確認できるが、髪もしくは髭ではないかと思われる。又金箔・朱なども確認されない。胎土は白砂粒を含み粗い。焼きムラにより表面と内部には色の差がある。No4は本丸北腰石垣第5トレンチの調査中に検出された鬼瓦の破片である。残欠は、縦11cm横9.8cm厚さ4.5cmを測る。形状は縁が整形され、やや曲面をもち鬼瓦の右下部と思われる。表面には棒状工具で刺突された模様が10本ある。鬼瓦の部位からして鬼の髭を想定する。金箔・朱は確認されず、胎土は白い砂粒を含み密。No3・4ともに同じ技法によって作られており、築城期の所産と考えられる。No5は本丸調査中検出された鬼面瓦の顎の一部で、No7・8同様に縦の沈線は歯を表現したものである。残存の大きさは縦9cm横14cmで線刻が3本あり、歯を表現している。又歯につながる部分からして下顎と判断できる。現状では、この瓦は鯨瓦あるいは鬼瓦かは判断できない。表面は金箔・朱は確認できない。胎土は密。No6は本丸北西調査区第1集石の調査中に検出された瓦であるが、その性格は不明である。残存の大きさは縦12cm横13cm厚さ2cmを測る。形状は裏面に反りがあり、丸瓦等の上に据えたと考えられる。表面には楕円形の窪みが残っている。立体的な装飾が施されていたと考えられる。これは鯨か鬼瓦かは判断できない。表面の金箔・朱は確認されていない。胎土は密。No7もNo8同様に本丸北腰石垣第1トレンチの調査中に検出した鬼面瓦の顎の一部である。残存の大きさは縦9cm横9cm厚さ2.5cmを測る。線刻が2本あり鬼の上歯と思われる。これは線刻の上部の鼻の穴の一部と思われる曲面が見られ、裏面も若干の曲面を呈している。表面には金箔・朱等は見られない。胎土は密。No8は本丸北第1トレンチの調査中に検出した鬼面瓦の下顎の一部で、上部に縦に入れられた沈線は歯を表している。残存の大きさは縦7cm横9.8cm厚さ2.2cmを測る。線刻が2本あり、鬼の下歯を思わせる曲面を呈している。胎土は密。第97図No9は本丸北腰石垣第3トレンチの南を調査中、地表から20cm下の瓦溜めから検出した鬼面瓦あるいは鯨の顔面であろう。残存の大きさは縦22.4cm横13cm厚さ9.8cmを計る。形状は鼻、左小鼻、上唇、前歯が確認できる。鼻は撫での跡が見られ、丁寧な作りとなっている。裏面には丸瓦の上にそせるための曲面が造られている。今までに検出した鯨
