山梨県中巨摩郡八田村  
壱番下堤跡

—中部横断自動車道建設に伴う発掘調査報告書—

山梨県教育委員会  
日本道路公団東京建設局

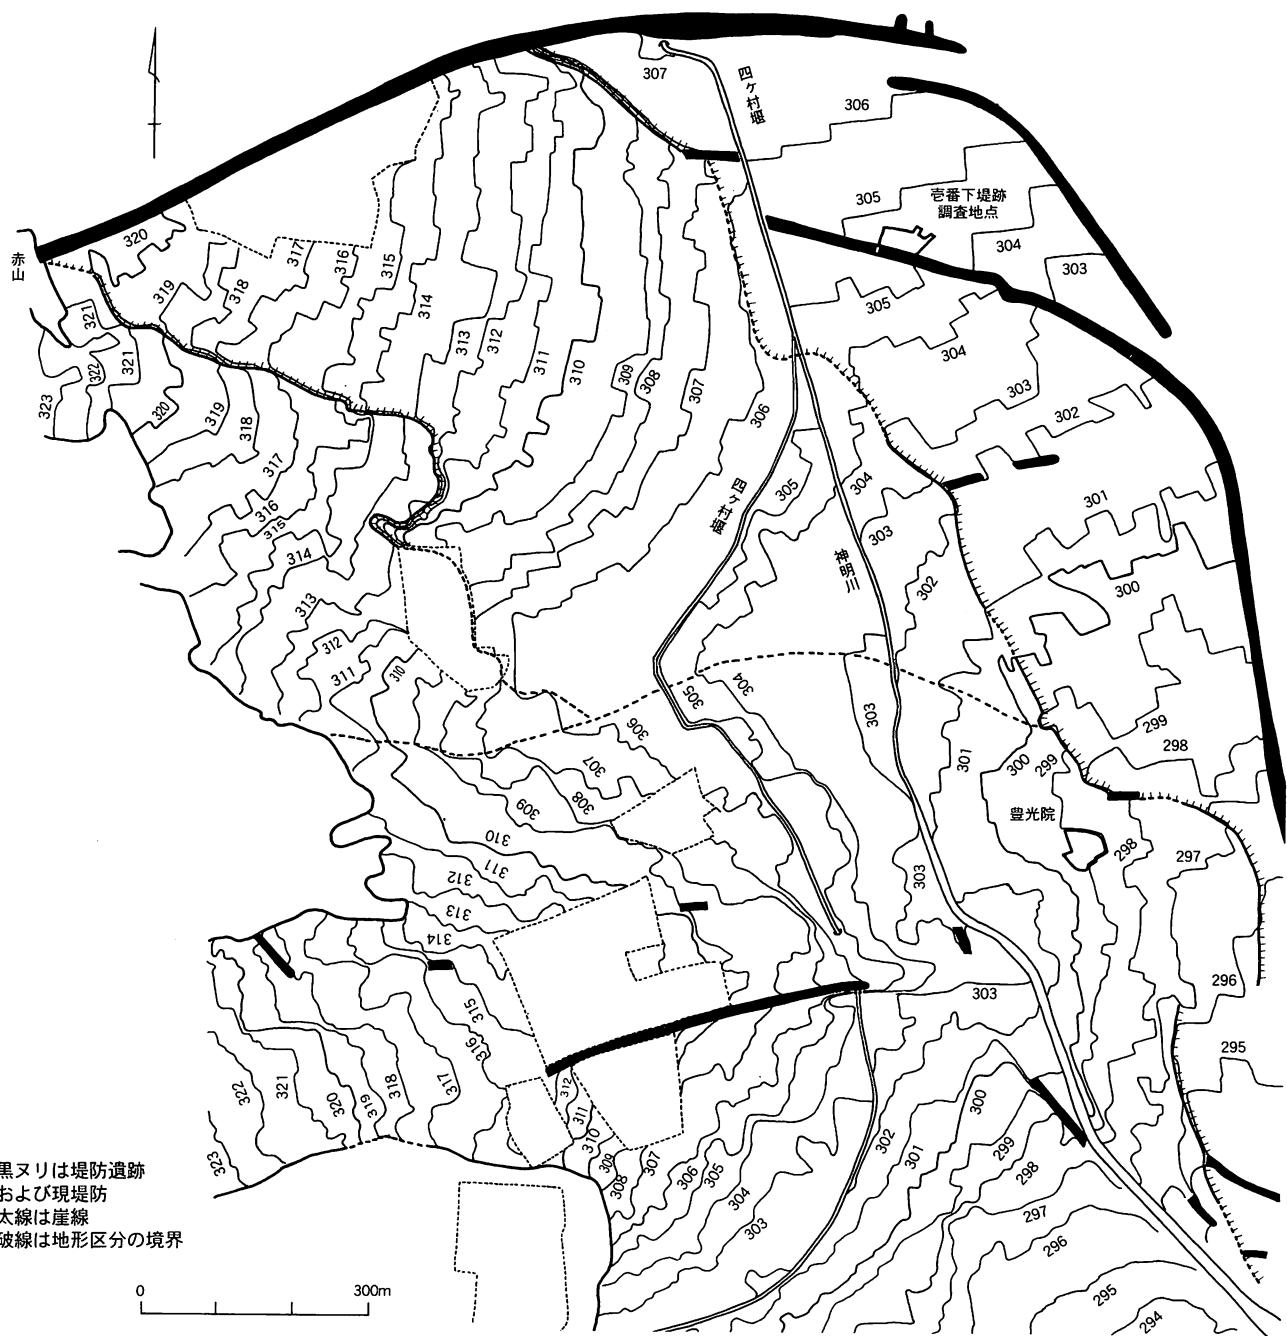
第3図 遺跡周辺の地形図 (1/10000)

遺跡周辺は現在、主に水田となっている。戦後に圃場整備事業を実施し、旧来の区画ではないという。また、壱番下地域の耕地化自身もそう古いものではなく、大正年間に「神明古森」と呼ばれる赤松の林を切り開いて耕地化したという。地形の改編がかなりなされているが、今回の周辺の地形測量の成果ではコンターラインは概ね釜無川と直行し、現地形面が釜無川の影響で形成されたと推定できる。

二番堤は四ヶ村堰（しかむらせぎ）に取りついているが、四ヶ村堰から西側の地域は現御勅使川と直行したコンターラインを持ち、御勅使川の形成した小扇状地である。河西学氏はこの地域の地形分類を行なっており（河西2000「石橋北屋敷遺跡周辺の地形環境」『石橋北屋敷遺跡』山梨県埋蔵文化財センター調査報告書第178

集)、この地形面を「堀切」を扇頂とする現御勅使川の小扇状地としている。本遺跡および二番堤の乗る釜無川の形成した平坦面と、御勅使川小扇状地との境界は、比高1m程度の小段丘で区切られている。したがって二番堤は、その小段丘から作り出されたいわゆる山付き堤防である。こうした立地地形や現河道との関連からすると、本遺跡の護岸施設および二番堤は御勅使川合流後の釜無川の流れに備えた堤防であるとすることができる。

さらに周辺の地形を見ると、現御勅使川小扇状地の南に隣接して「赤山」の南側を流れていたと思われる旧御勅使川により形成されたと考えられる小扇状地がある。両扇状地を比較すると、現御勅使川小扇状地の方が大きく、またコンターラインが整然と配列するが、旧御勅使川の小扇状地は小規模で、コンターラインが複雑である。これは、両地形がそれぞれ形成過程に違いがあることを示すと思われる。現御勅使川小扇状地は面的に河道が展開し、網状流により形成された地形と思われる。一方、旧御勅使川小扇状地は泥流によるもので、泥流の押し出しによって出来た高まりが、踵を重ねるように、あるいは掌指状に形成された地形と思われる。

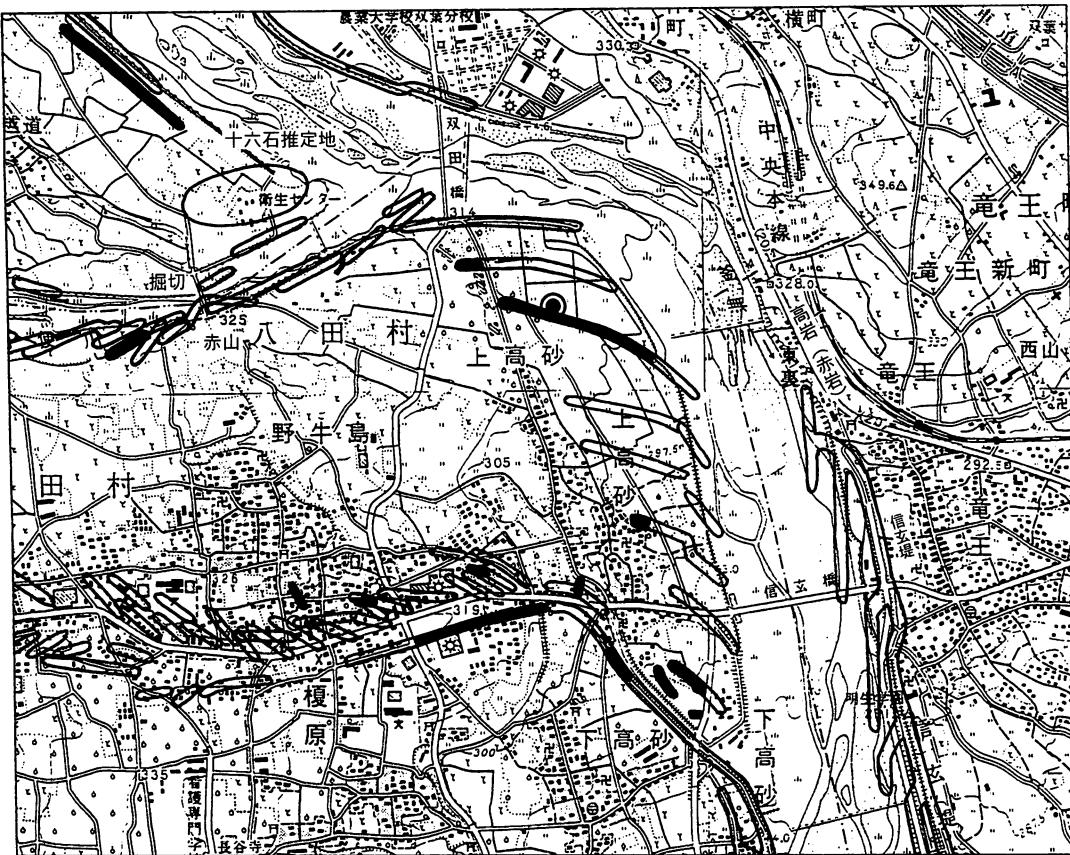
第4図 周辺の堤防遺跡 (1/25000)  
二重丸が壠番下堤跡調査地点、黒ヌリが堤防遺跡、白ヌキが堤防遺跡推定地

周辺にはいくつかの堤防遺跡が所在する。一番堤と呼ばれるものは、現在釜無川の最も川表に位置し、明治21年測量の帝国陸軍陸地測量部作成の2万分の1地形図によれば、御勅使川小段丘に取り付く山付き堤防で、端部は現在のものと同じである。釜無川に平行した堤防で、中央やや西寄りに双田橋および四ヶ村堰が取りついている。一番堤の御勅使川小扇状地取り付き部分には、「遠藤堰」という古い堰の取水口があったものと思われる(八田村1972『八田村誌』)。

一番堤の南、約200mの地点に小規模な堤防遺跡がある。御勅使川小扇状地と四ヶ村堰との間に80mほどが残存する。旧来は、四ヶ村堰を越えて、長さ2000mほどであったことが、地元に残る大正11年の測量図(写真図版1)や明治21年測量図から推定できる。堤防遺跡分布調査報告書では堤防遺跡データ表20番の堤防遺跡である。

三番堤以降は、明治21年測量図によると、釜無川の河道に近い位置に、不連続堤として描かれているが、現在は確認できない。しかし、二番堤の南、約250mの位置に、辛うじて残存した堤防遺跡が確認できる。やはり、御勅使川小扇状地に取りつき、釜無川の現河道や小段丘にほぼ直行する方向で構築されている。中央部が消失しているが、長さ150mの小段丘側50mと、川表側50mが残存している。この堤防遺跡は、堤防遺跡分

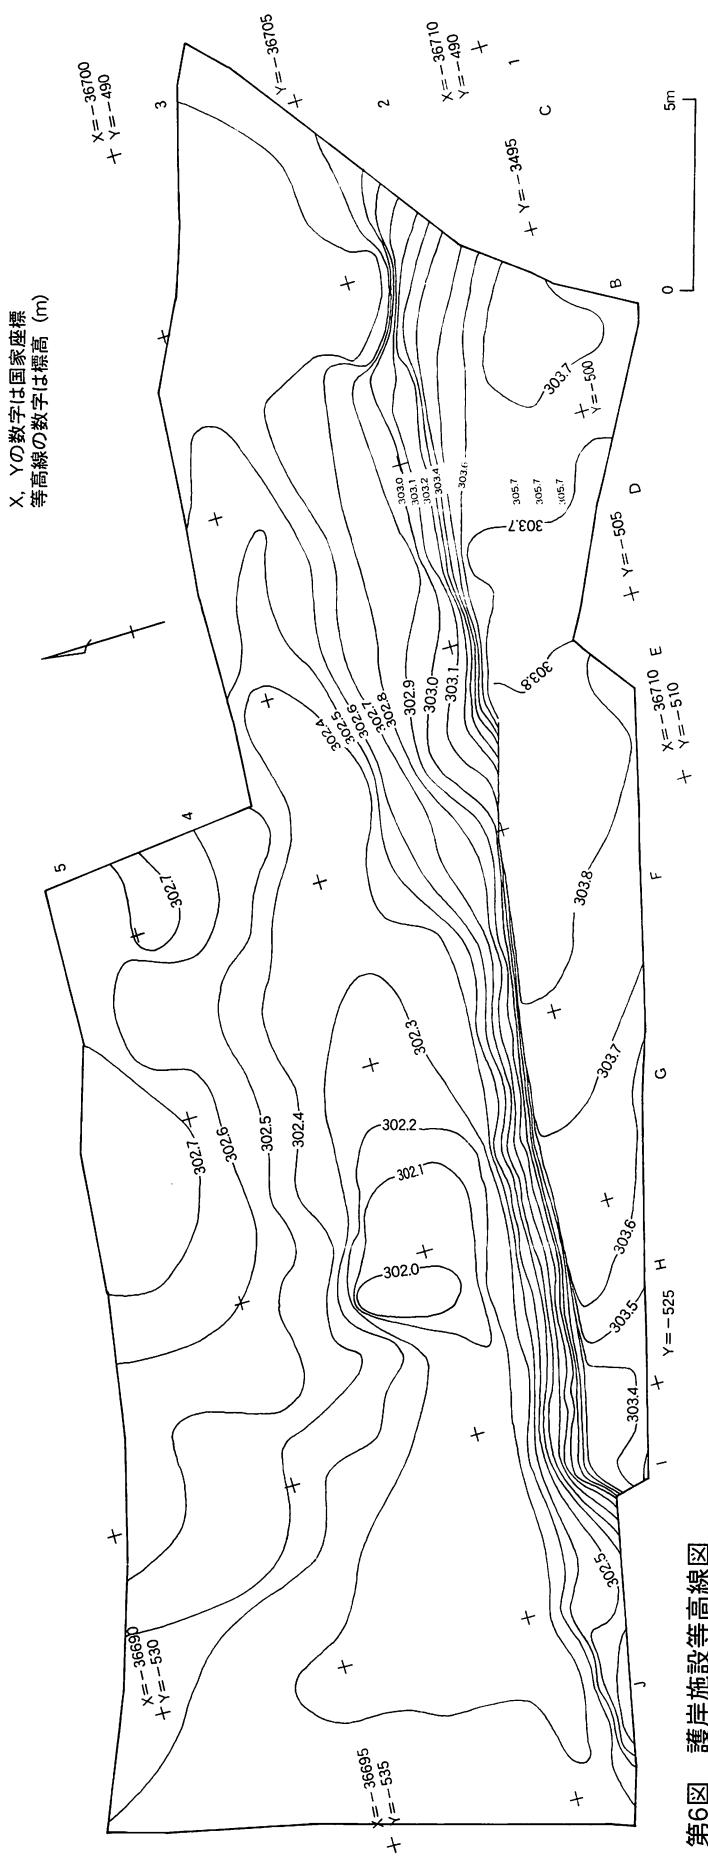
第6図 護岸施設等高線図

第6図は護岸施設とその前面の掘り上げ状態での等高線図である。10cmコンタで作図した。3本の試掘溝で失われた部分については、試掘溝の両側の等高線をつなぐかたちで推定復元して示した。護岸施設は上面が非常に平坦であり、調査区東端部で幅4mで、西に向かって徐々に幅を減じ、I-3区付近で消失している。また、川表側の傾斜面は、東端部で長さ3.5mにわたって、16度の緩やかな角度で直線的に傾斜している。その状況が第1トレンチ東壁断面で最もよく観察できるが、隣接するC-2区では洪水流による前面の抉り取りが見られ、それより西側は徐々に深く抉り込まれ、D-2区あたりから傾斜面がまったく失われ、ほぼ垂直な面を示すに至る。緩やかな斜面の形態は調査区東端部に残存するのみであるが、上面の平坦面はD-2区あたりまで残存している。その部分の平坦面は二番堤川表側側溝の堤体部側端部から5.5~6mの幅をもっており、上流側にやや開く。

高さは、B-2区の断面部分で90cm、西端部の第6トレンチ東壁で2mである。

平坦面、傾斜面ともに拳大の礫でほぼ全体が覆われており、礫の主軸方向の検討結果および断面観察から、人工的に葺かれた可能性が指摘できた。

護岸施設前面は全体が洪水砂に覆われ洪水流の影響で出来た地形面で、H-4区南東部で最も低く、凹地状を呈するが、洪水流により掘り込まれたものと思われる。

河川の堆積物であるとすると、釜無川ないしは御勅使川がその供給河川となるが、釜無川はおむね100～139度すなわち南東～北西方向が流向であり、御勅使川が80～119度すなわち東～西方向が流向である。この範囲に入るには、2～3トレンチ間東半部と5～6トレンチ間のグループである。このグループは計測個数がいずれも100個以下で、計測数では最も少ないグループである。また、両地点は等高線図（p9第6図）を見ると周囲と比べて低い位置にある。計測数の点で信頼度が低い上、表面形成後に何らかの原因で削剥された場所である可能性があり、本来のオリエンテーションを示していないと見ることもできる。

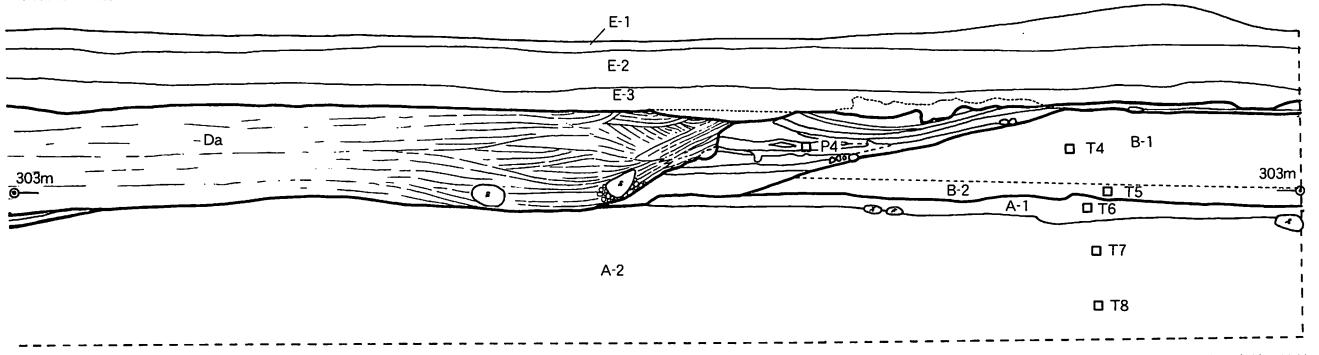
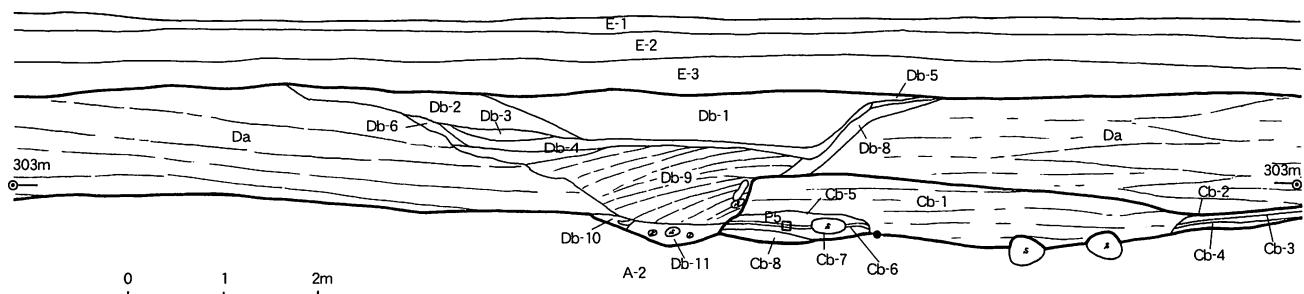
第7図 1トレーンチ東壁断面図 (1/80)

1トレンチは試掘段階に調査区東端部に設定したもので、その東壁は長さ30mの長大な断面である。大きく5つの土層に区分できる。ひとつは護岸施設の構築以前の堆積層（A層）、第2に護岸施設を構成する堆積層（B層）、第3に護岸施設を覆うシルトなどの細粒堆積物層を中心とした護岸施設成立以降の堆積層（C層）、第4にこれらを切る大規模な洪水層（D層）、最後にこれらを覆う耕作土直下の自然層（E層）である。

四角は自然科学分析資料採取位置。Pは珪藻・花粉・植物珪酸体、Tは岩石鉱物

A層は2層に区分できる。A-1層は護岸施設とその前面のC層直下のみに見られる。平行成層の白灰色砂層で、厚さ15~20cmと薄い。A-2層は断面全体に見られ、A-1層直下やD層直下から1.5m程度の深度までを確認した。護岸施設付近では上半60cm程度が直径30~3cmの礫をグレンとし直径2mm程度の微細礫をマトリックスとする礫層で、下半部が直径40~5cmの比較的大型の礫層である。両層とも葉理構造は見られない。なお、トレンチ南端部の下半部層中に直径1m以上の巨大礫が顔をのぞかせていた。

このように、護岸施設構築以前の自然層は、1.7 m程度を確認したが、下位の層ほど構成物の粒度が大きくなっている状況が把握できる点が注目される。

護岸施設体部の構成物であるB層は、護岸施設上面から70～80cmのB-1層が直径25～5cm大を中心とする礫と粗砂である。葉理構造などは見られず、全体に均質な感がある。B-2層は厚さ20cm程度で、15～5cmの礫をグレインとし、10～2mmのよく淘汰された微細礫をマトリックスとする。

B層は自然層と思われ、護岸施設は自然層の川表側を削り出して構築されていることになる。

C層は護岸施設を覆うC a層と、A層とD層に挟まれたC b層とに区分できる。C a層は砂層、シルト層、粘土層の互層で、14層に区分できる。最上位のC-1層は、直径10~3cmの礫を含む白灰色砂層である。南端部では暗灰色の細砂層となっている。厚さ7cm程度。C-2層は灰褐色シルト層で、厚さ4cmである。この両層が護岸施設の馬踏部分を覆っている。また、護岸施設前面に堆積するC-4・5層を覆っている。

C-3層以下は護岸施設前面を覆う層である。C-3層は白ないし白灰色砂層を主体とする層で、上位10cm程が白灰色粗砂から砂層、その直下に厚さ3cmほどの暗灰色シルト層、その下位に厚さ10cm程度の白色砂層に3分できる。なお、C-3層はC-1層に連続する可能性がある。C-4層は黒灰色シルト層で厚さ5cm。C-5層は暗灰色粘土層で厚さ5cmである。C-3～5層は逆「へ」の字状に堆積しており、護岸施設の埋積過程でできた凹地に堆積したものと思われる。

C-6層は白色粗砂層で最大厚20cm。C-4・5層とC-8層との間に楔状に入り込む。C-7層はC-8層中にレンズ状に入り込む暗灰色砂層である。C-8層は暗灰色粘土層で、褐色班が発達している。厚さ10cm程。C-9層は暗灰色シルト層で、褐色班の発達が見られる。厚さ6cm。C-10層は直径10～5mmの礫を交える白灰色砂層で、厚さ5cmである。C-8～10層はほぼ水平堆積しているが、川表側、護岸施設側で若干上がり勾配である。

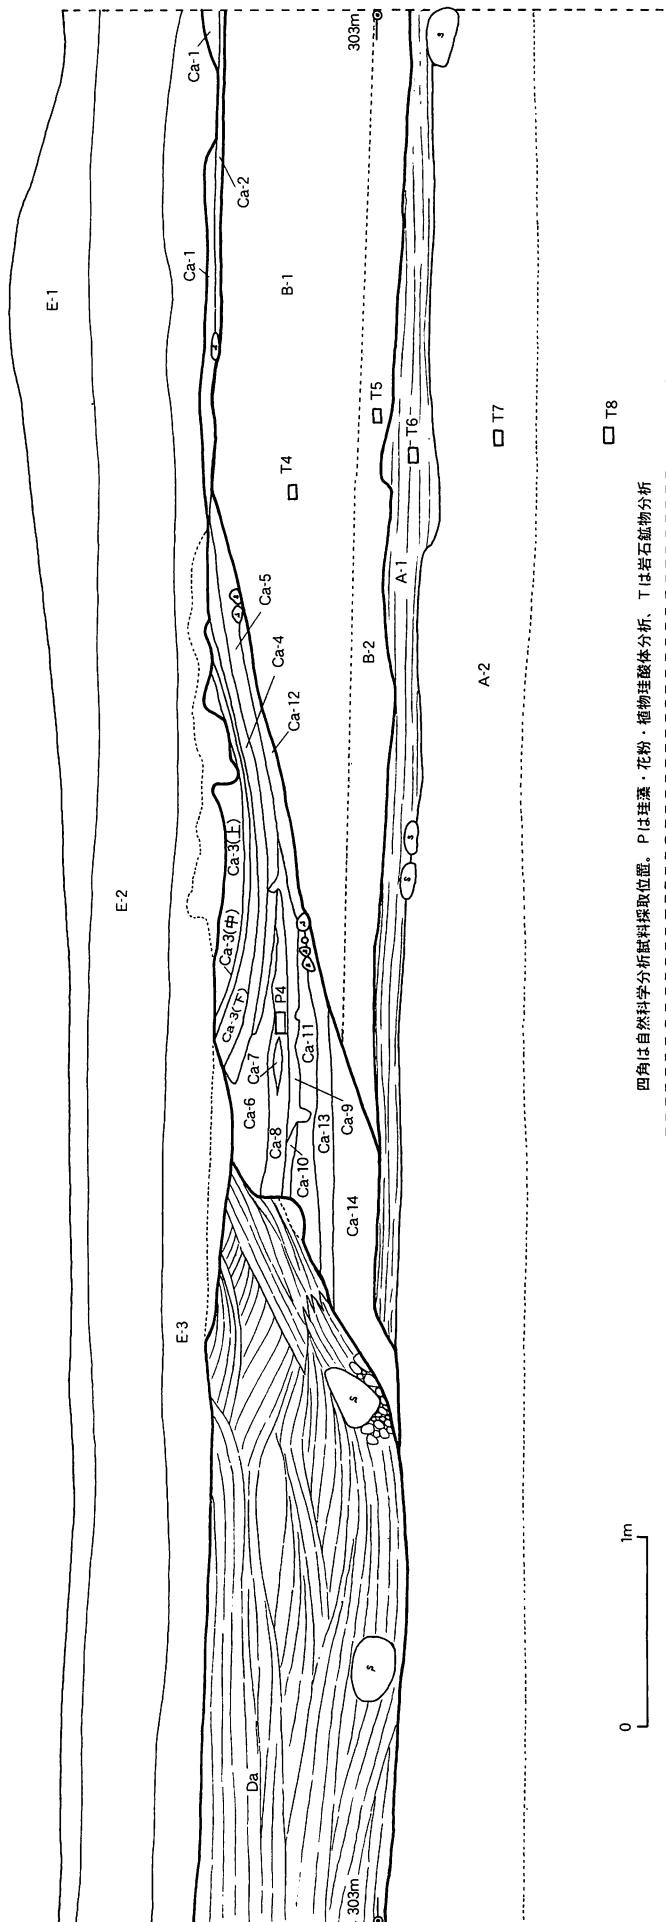
第8図 1トレンチ東壁護岸施設断面図 (1/40)

四角は自然科学分析試料採取位置。P は珪藻・花粉・植物珪酸体分析、T は岩石試料分析

C-1 1層は白色砂層で厚さ10cm程度。川表側で13cmとやや厚くなる。C-1 2層は白灰色砂層で、厚さ5cm程度。護岸施設の法面を直接覆っている。C-1 1層とC-1 2層は同一の堆積層と思われる。C-1 3層は暗灰色微細粒砂～シルト層で、層の一部が護岸施設の法面の一部を覆っている。最大厚10cmである。C-1 4層は直径20～5cmの礫をグレインとし、白色粗砂をマトリックスとする砂礫層である。厚さ22～24cm程度。

粒度が大きいものから上層にむかって徐々に粒度の小さいものが堆積する河川堆積物の分級構造からして、C-8～11層は一連の堆積層である可能性が考えられる。しかし、C-1 4・1 3層では急激な粒度変化があり、C-6層は粒度の小さい層に切られており、C-3～5層では粒度の小さいものがより下位に位置するなど、単純な分級構造の堆積状況を示していない。それぞれの単層が1回の出水に対応する可能性がある。

このように、C層は複雑な堆積状況を示すが、C-1 4層以外はA・B・D層と比較して粒度がかなり細粒な堆積物であり、護岸施設構築以降、周囲の河川堆積物の堆積環境が急激に変化していることが確認される。この変化は河川の流速ではより緩やかに、流量ではより多くという方向での変化と思われる。

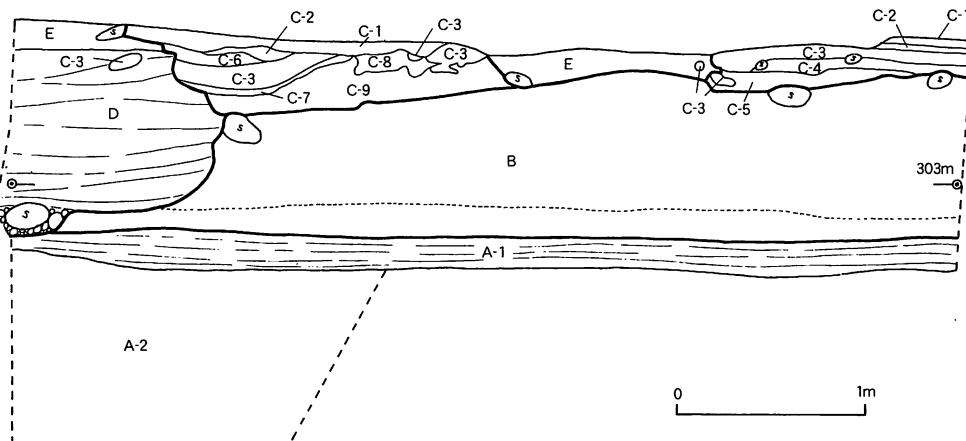
第9図 2トレンチ東壁護岸施設断面図 (1/40)

護岸施設以前の自然層であるA層、護岸施設を構成するB層、護岸施設を覆う細粒堆積物層のC層、A・C層を切る洪水層のD層が見られる。A層は、1トレンチと同様に厚さ 20 cm ほどの白色砂層であるA-1層と、直徑 30 ~ 5 cm の礫と粗砂による砂礫層のA-2層とがある。いずれも平行成層。

B層は、直徑 30 ~ 5 cm の礫と粗砂による砂礫層である。その下部 15 cm ほどに、マンガン分が黒く付着した部分が存在する。ここで護岸施設の高さは、B層上面からA-1層上面まで最大 90 cm ほどで、中央部から川表側にむかって緩やかに傾斜している。

護岸施設前面を掘削しているD層は2層に区分できる。D-1層は白色砂層で、平行成層。下底部に礫層が見られる。その上部にあるD-2層は直徑 10 cm ~ 5 mm の礫と粗砂による砂礫層で、護岸施設中央部ではC層を切り込んでいる。D層はC層をまくり上げるようにして堆積しており、護岸施設前面を激しい流れで洗掘した様子がうかがえる。

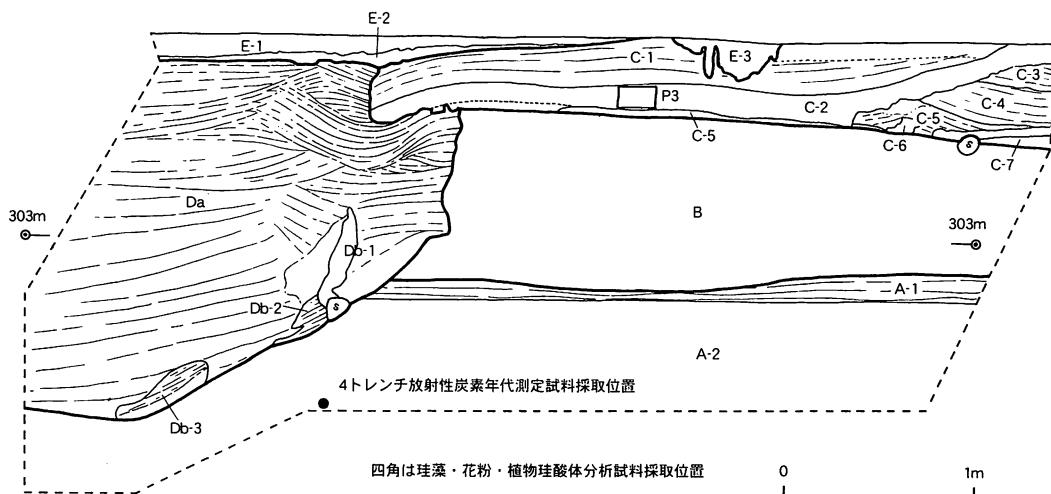
第11図 4トレンチ東壁護岸施設断面図 (1/40)

B層は直径30～5cmの礫と砂の砂礫層で、厚さ90cm程度である。上面が川裏側に緩やかに傾斜している。C層は7層に区分した。C-1層は白色砂層で褐色斑紋が発達し、下層と同様な曲線を描く葉理が見られる。厚さ20cm程度。上部の破線より上の部分は色調が暗灰色を帯びる。C-2層は暗灰色粘土で褐色斑紋が発達し、葉理が見られずポーラスである。護岸施設上面全体に分布する。川表側の破線より下位では砂礫を多く混入する。C-3層は黒灰色砂～シルト層で、上から砂、シルト、砂、微細砂の順に葉理を形成している。C-4層は暗灰色シルト～粘土層で葉理が発達する。C-5層は白色粗砂～砂層で護岸施設上面全体に分布する。C-6層は暗灰色粘土層で砂が混入している。C-7層は暗灰色砂～直径3cmまでの礫の砂礫層である。

C-3～5層はC-2層に切られ、C-6層を斜行成層で覆う。したがって、C-2層の下底面とC-6層上

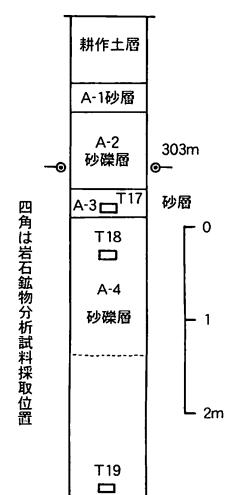
第18図 橋脚工事坑  
西壁断面模式図(1/80)

地表下70cmは砂質土壌の耕作土層である。その下に厚さ30cmの平行葉理の砂層（A - 1）、厚さ80cmの砂礫層（A - 2）、厚さ30cmの平行葉理の砂層（A - 3）の順で堆積が見られ、最下位が3mにわって砂礫層（A - 4）が見られた。A - 4層は破線より下位が礫の粒度が大きく、最大30cm程度の礫が見られた。

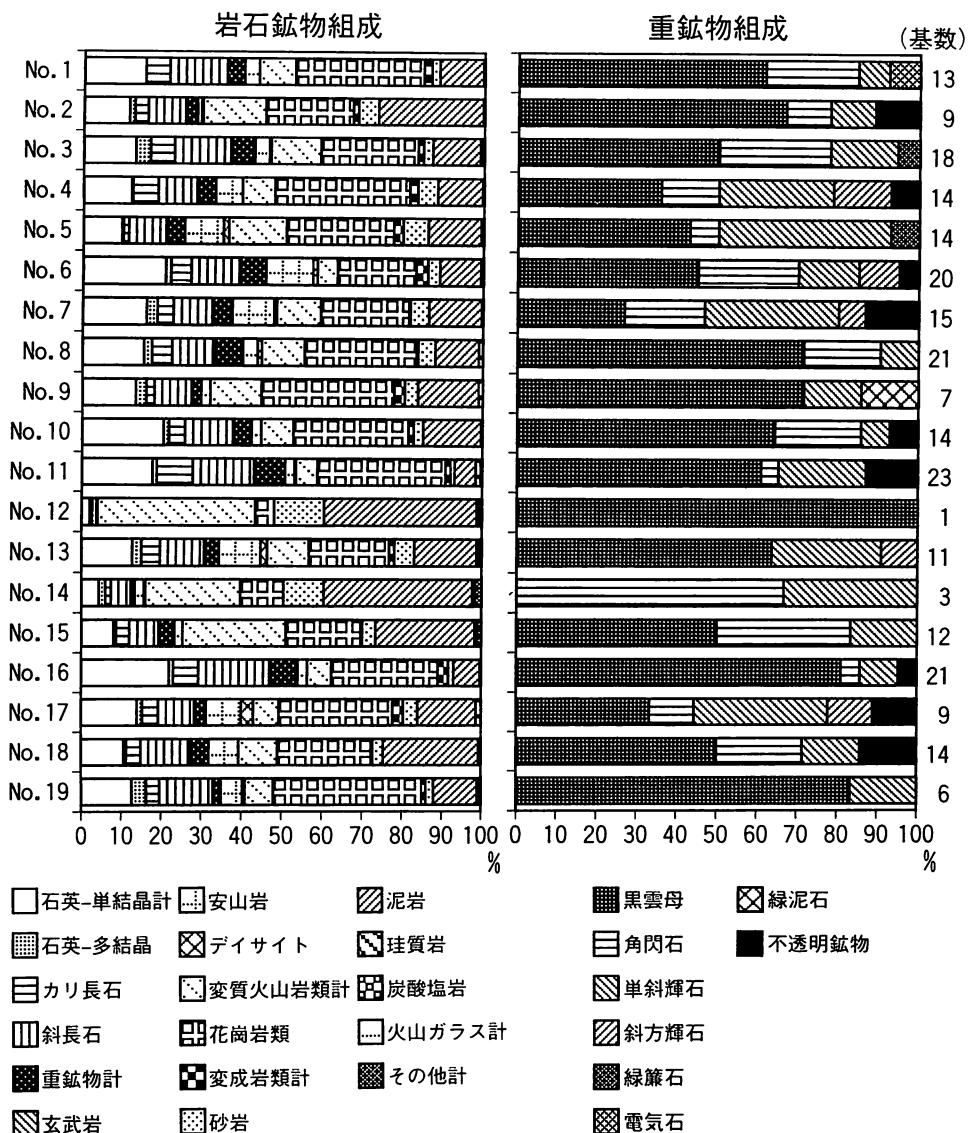
第20図 岩石鉱物組成

Nos.9,10,11,13は、Nos.1,3などと同様に花崗岩類・泥岩・変質火山岩類を主体とし、安山岩・砂岩・ホルンフェルスなどを伴う組成を示す。重鉱物組成では黒雲母が卓越し、単斜輝石あるいは角閃石がこれに続く。Nos.9,10,11,13は、第3表ではG-md群に、第22図ではクラスター3に含まれ、釜無川堆積物から主として構成される。特にNo.11は泥岩・変質火山岩類が少なくほとんど釜無川堆積物であると考えられる。

No.12は他の試料と顕著に異なる組成を示す。緑色変質した変質火山岩類と泥岩・砂岩から主として構成され、花崗岩類はきわめてわずかである。重鉱物はきわめて少なく黒雲母が計数されたのみである。第3表ではV-md群に、第22図では御勅使川など緑色変質火山岩類で特徴づけられる新第三系分布地域河川砂とともにクラスター

ー2に含まれる。これらからNo.12は、ほとんど御勅使川のみの堆積作用で形成されたと考えられる。

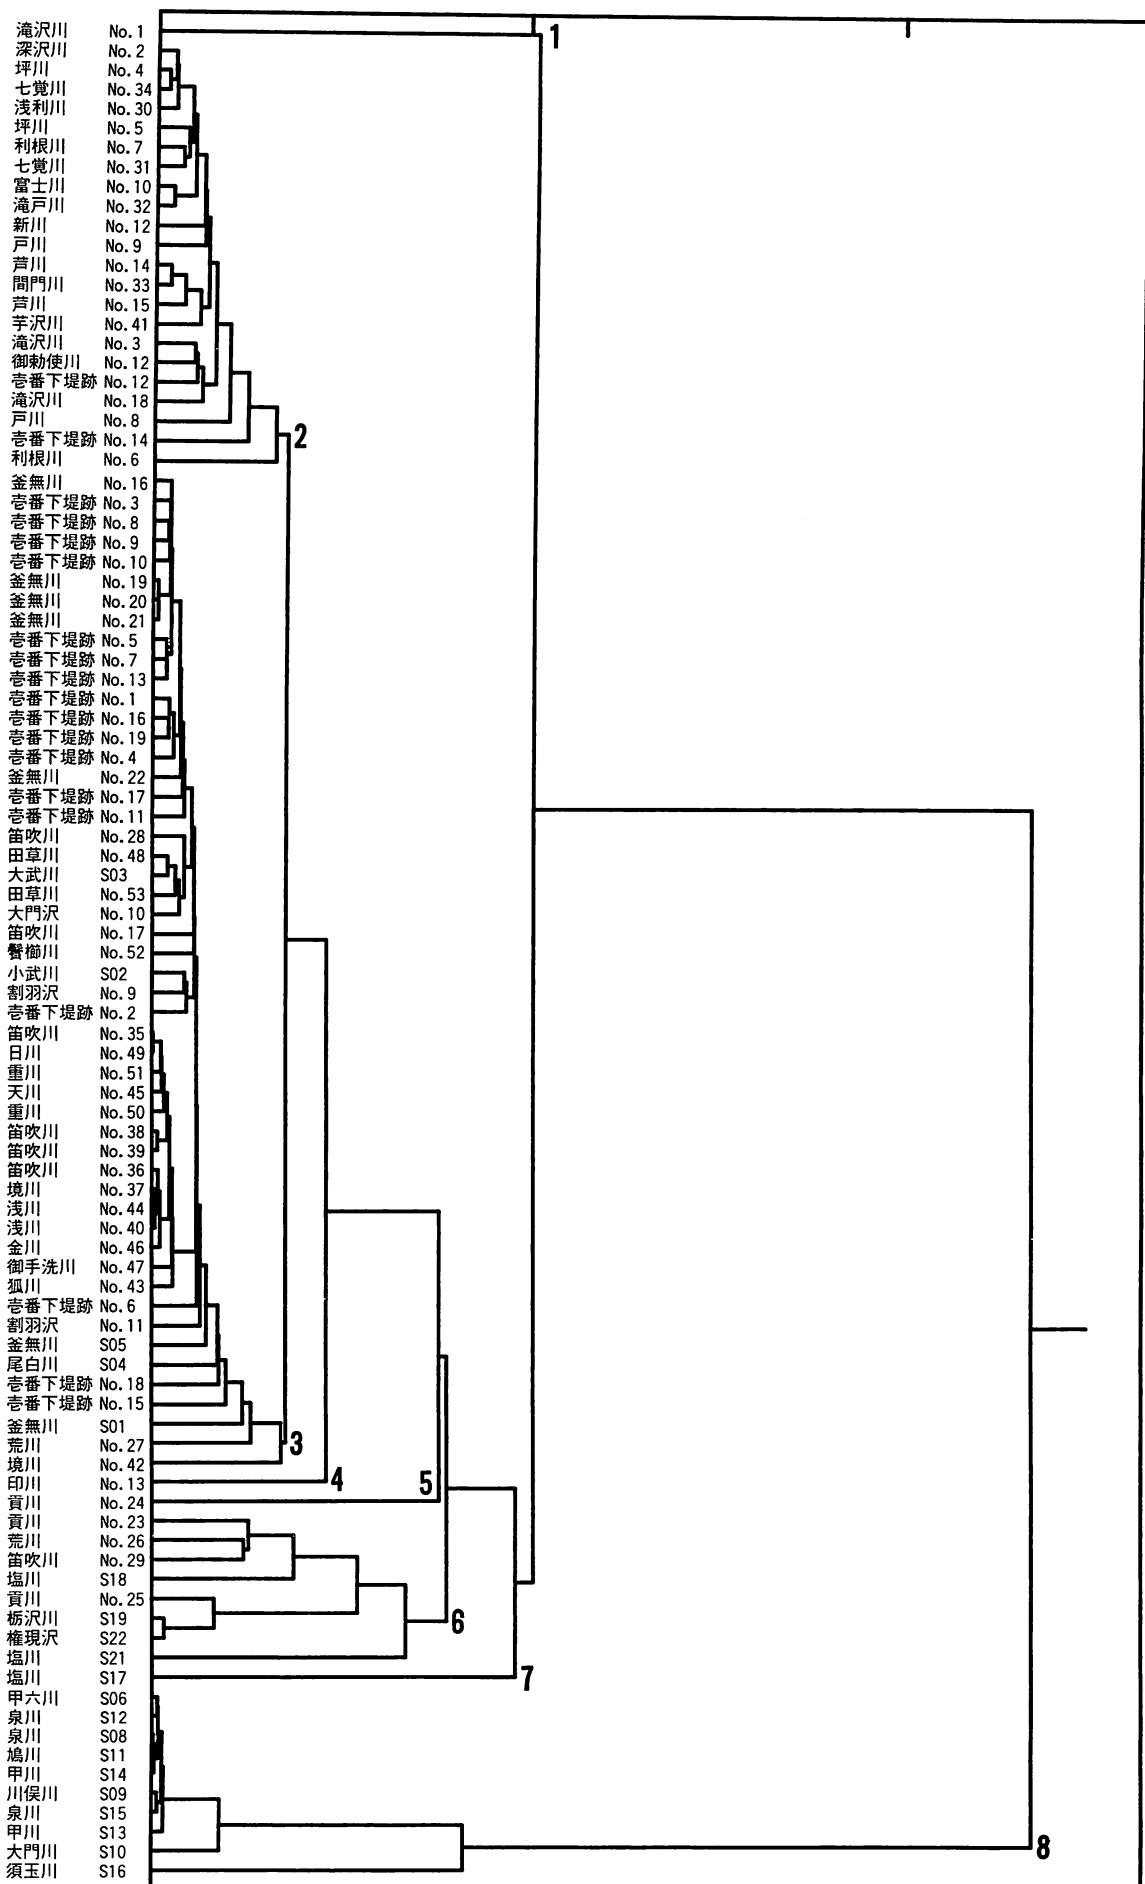
第22図 堆積物試料のクラスター分析樹形図

Nos.17-19は、花崗岩類・泥岩を主体とし、変質火山岩類・安山岩・砂岩などを伴う。No.18でやや泥岩がやや多い。重鉱物組成では黒雲母が多く、单斜輝石・角閃石などがこれに続く。第3表では、Nos.17,19がG-md群に、No.18がMD-g群に属する。第22図では、3試料ともクラスター3に含まれる。

断面5は、橋脚部用深掘地点の自然堆積層であり、主として釜無川の堆積物から構成されたものであると考えられる。No.17の砂層は、平行ラミナを示し広域に追跡することができ断面2のNo.6と類似することが野外観察で指摘されていたが、今回の分析結果はこの所見と調和的である。

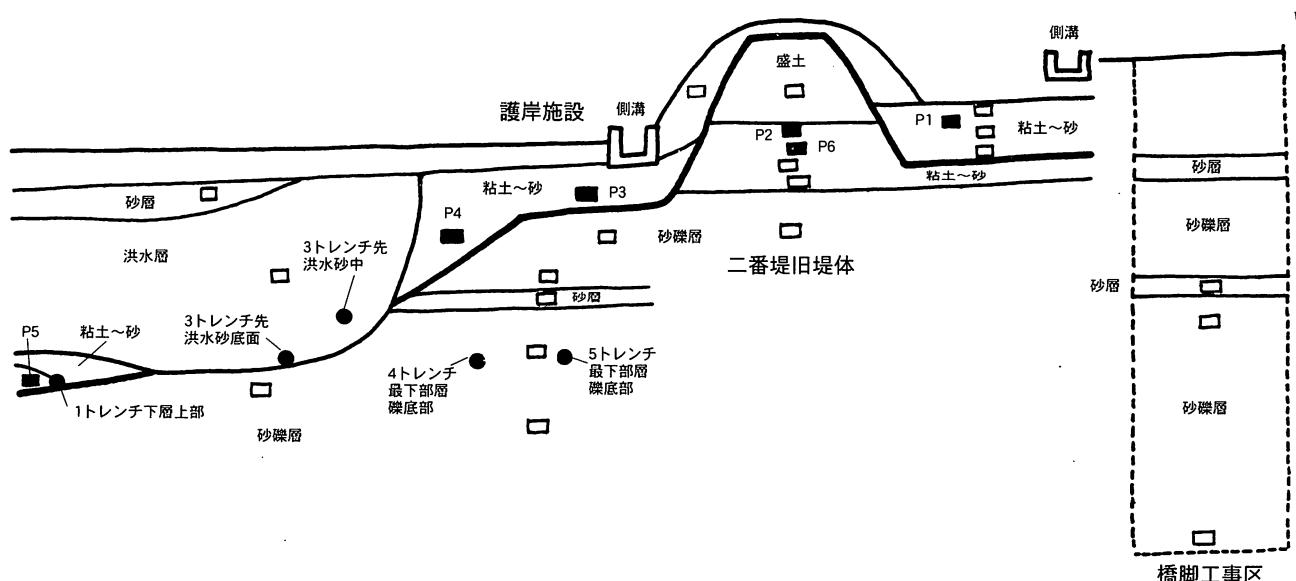
第24図 分析試料採取位置の模式断面

土壤試料は、壹番下堤跡の1断面（二番堤断面；P19 第17図）、2断面（1トレンチ東壁；P11 第8図）、3断面（1トレンチ東壁；P10第7図）、4断面（4トレンチ東壁；P13第11図）で認められる粘土層より採取された6点（試料番号1～6）である。そのうち、全点について珪藻分析を、試料番号6を除く5点について花粉分析・植物珪酸分析をそれぞれ実施する。また、放射性炭素年代測定を実施する試料は、1トレンチ・3トレンチ先・4トレンチ・5トレンチから検出された木材5点である。

試料採取位置の模式断面図を第24図に、土壤試料の一覧を第4表に示す。また、放射性炭素年代測定試料の詳細は、結果と共に第5表に示す。

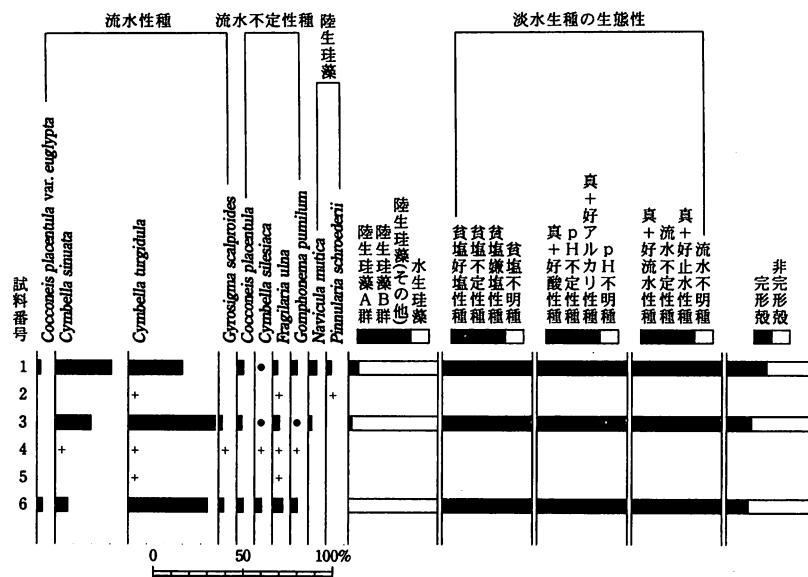
第25図 主要珪藻化石群集の層位分布

海水-汽水-淡水生種産出率・各種産出率・完形殻産出率は全体基數、淡水生種の生態性の比率は淡水生種の合計を基數として百分率で算出した。いずれも100個体以上検出された試料について示す。なお、●は1%未満、+は100個体未満の試料について検出した種類を示す。

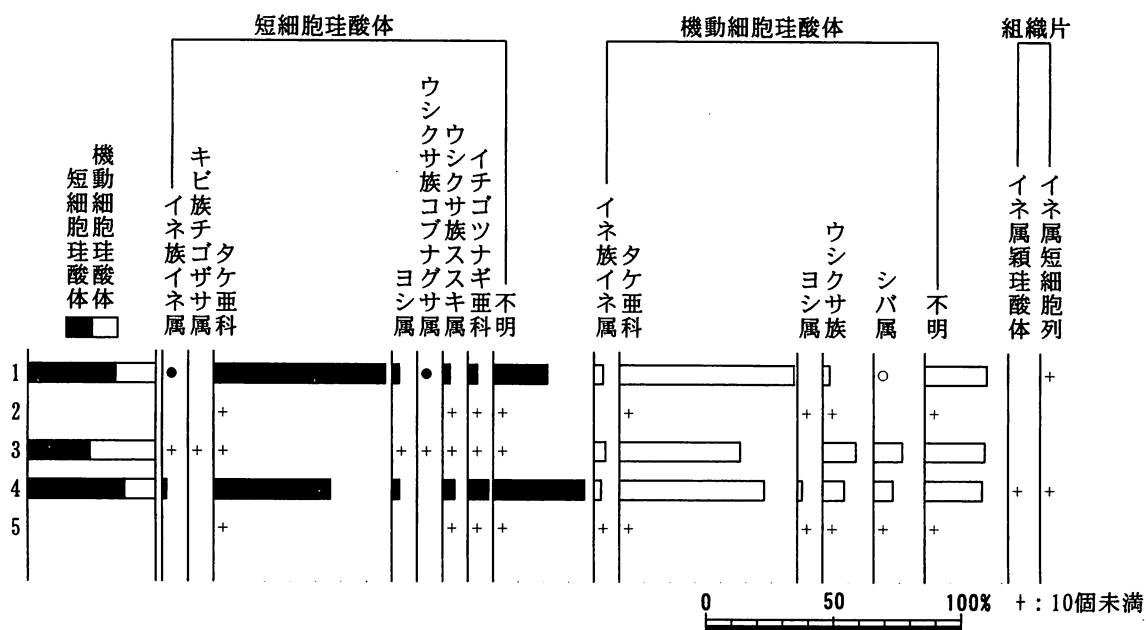
第26図 植物珪酸体群集と組織片の産状

出現率は、イネ科葉部短細胞珪酸体、イネ科葉身機動細胞珪酸体の総数を基数として百分率で算出した。なお、●○は1%未満の種類、+はイネ科葉部短細胞珪酸体で200個未満、イネ科葉身機動細胞珪酸体で100個未満の試料で検出された種類を示す。また、組織片の産状を検出個数により+の記号で示す。

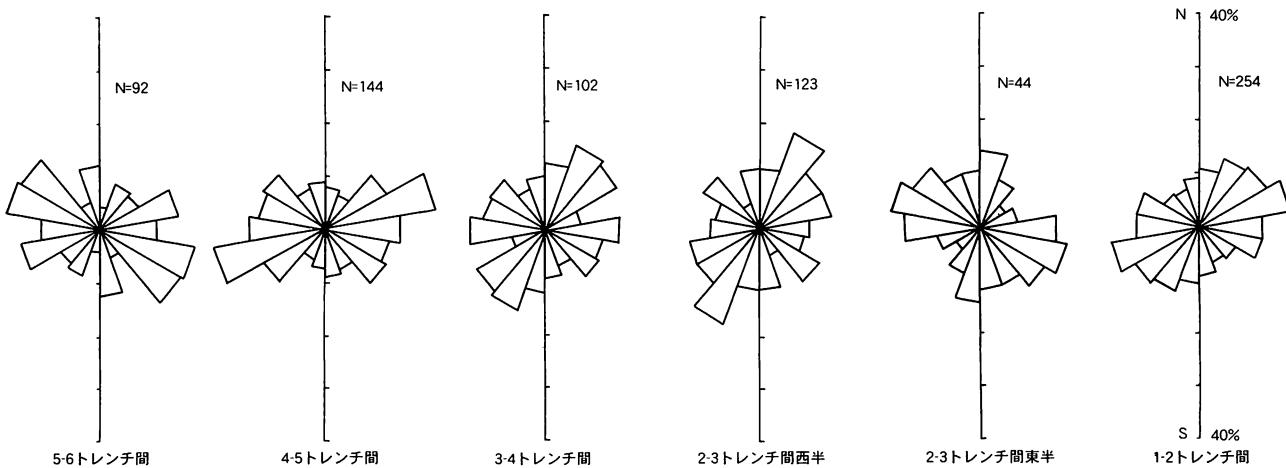
第27図 護岸施設上面礫のローズダイヤグラム

1-2トレンチ間では254点の礫を計測し、最頻値が60~79度の区間で42点、17%である。2-3トレンチ間の東半部では44点の礫を計測し、最頻値が100~119度の区間で7点、16%である。2-3トレンチ間の西半部では123点の礫を計測し、最頻値が20~39度の区間で23点、19%である。3-4トレンチ間では102点の礫を計測し、最頻値が20~39度の区間で16点、16%である。4-5トレンチ間では144点の礫を計測し、最頻値が60~79度の区間で29点、20%である。5-6トレンチ間では92点の礫を計測し、最頻値が100~119度の区間で17点、18%である。

この最頻値の角度をオリエンテーションとすると、それが20~39度すなわち北北東-南南西方向である2-3トレンチ間西半部と3-4トレンチ間、60~70度すなわち東北東-西南西方向である1-2トレンチ間と4-5トレンチ間、100~119度すなわち東南東-西北西方向である2-3トレンチ間東半部と5-6トレンチ間の3つの

グループに分けられる。

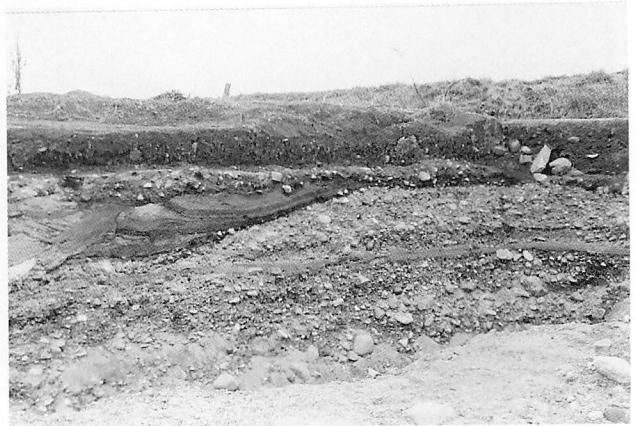
1トレンチ東壁護岸施設断面

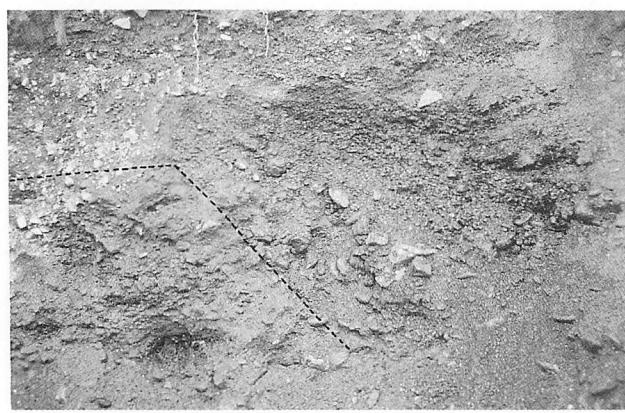
二番堤調査溝西壁の連続断面での護岸施設
