西都市埋蔵文化財発掘調査報告書第43集

# 都於郡城跡発掘調査概要報告書IV

宮崎県西都市教育委員会

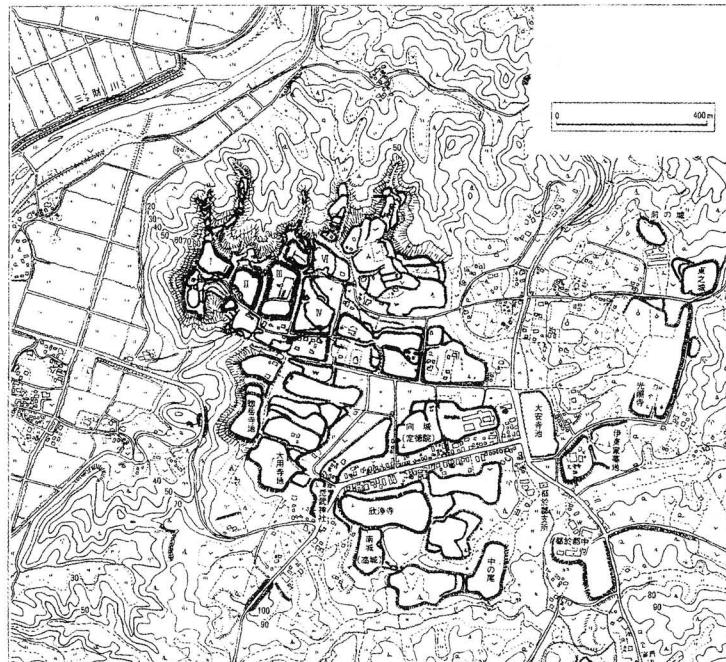
Fig.1都於郡城縄張り図 宮崎県中近世城館跡緊急分布調査報告書・より転載(八巻孝夫原図作成)

都於郡城跡の主体部は、「本丸跡」・「二ノ丸跡」・「三ノ丸跡」・「西ノ城跡」・「奥ノ城跡」の5つの曲輪からなっており、通常は「五城郭」と称しているが、遠くから見た様が舟が浮いているように見えることから別名「浮舟城」とも呼ばれている。その範囲は、南北約260m・東西約400mにも及んでいる。また、主要曲輪の外側周辺には、「東ノ城」「向ノ城」「南ノ城」「日隠城」などの出城跡や大用寺・岳惣寺・一乗院などの寺院跡が分布している。

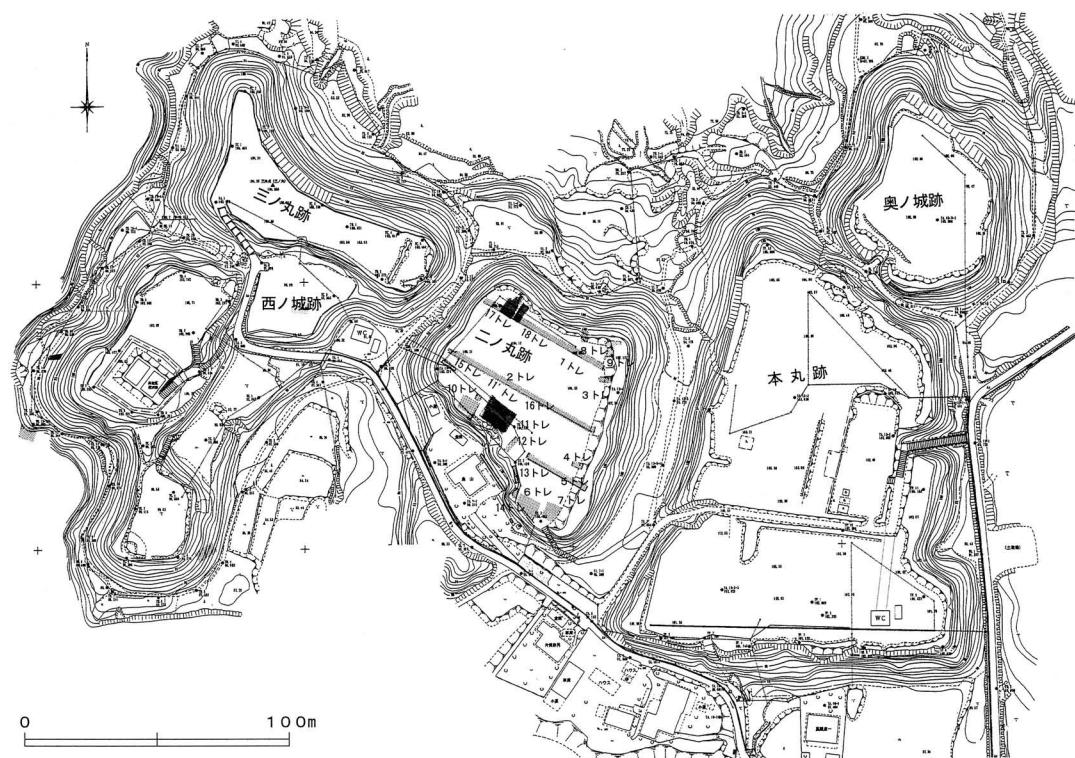
Fig. 3 都於郡城跡（五城郭）現況及びトレンチ配置図（平成13～16年度）

調査区の設定については、昨年度の調査で検出した第2の虎口周辺（第11・16トレンチ）の状況を把握するために10×10mの広いトレンチ（第11'トレンチ）を設定して掘削を行った。また、二ノ丸跡内でもあり状況把握ができていない北西部の曲輪平面に2つのトレンチ（第17・18トレンチ）を設定して掘削を行った。なお、トレンチは二ノ丸跡に任意に組んだ20mの方眼グリッドを基に設定を行った。

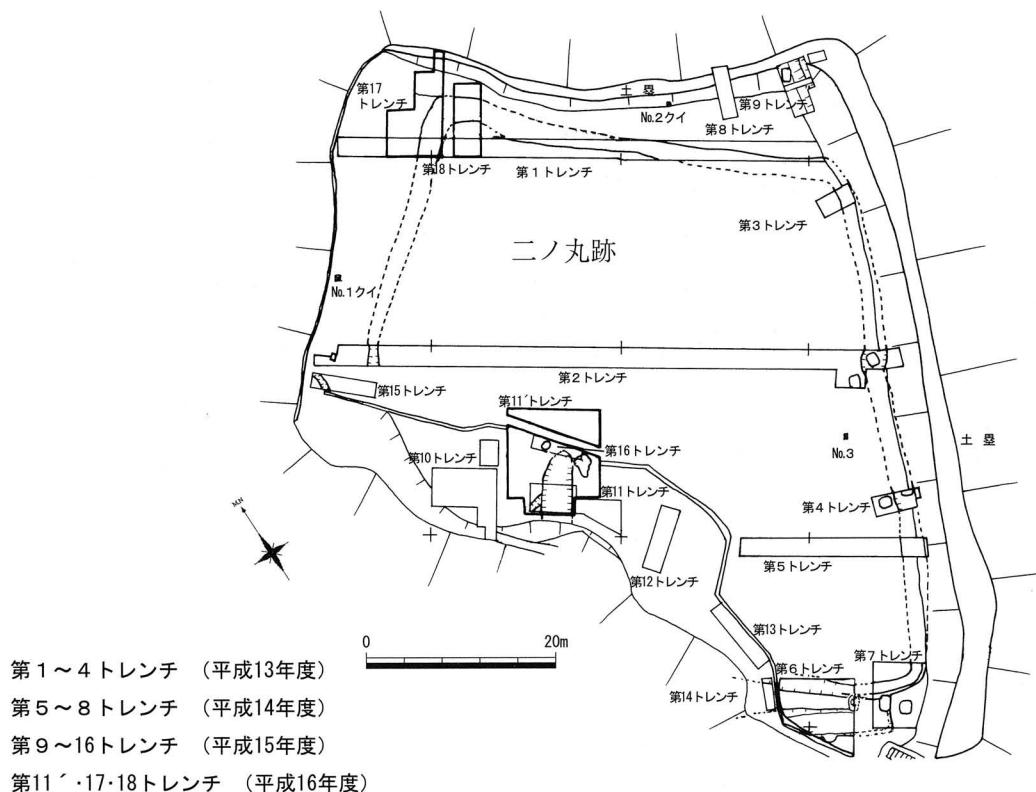
Fig. 4 二ノ丸跡トレンチ内遺構図（平成13～16年度）(S=1/800)

この二ノ丸跡は、五城郭の中心に位置し、本丸跡と三ノ丸跡の間に遺存している曲輪である。また、二ノ丸は本丸と比較して古い時期に築城されたと言われているが、南側部分は残念ながら崩落しており、当時の姿を留めていない。その崩落したところは、現在は平坦地となっている。標高は約104m、規模的には、東西95m・南北85m（中心部）を測り、曲輪内は平坦で、北側と東側には土壙を有しているが、東側の土壙は幅8.0m・長さ75m・高さ約2.5～3.6mの巨大なものである。

これらをまとめると、二ノ丸には多数の掘立柱建物はもちろん、曲輪の南側東部及び中央部には同時期あるいは時期を異にして虎口が存在し、そして、少なくとも北側と東側端部には低い土壙が構築されたが、それが何らかの理由で東側土壙のみが大きく強固なものなり、その過程のなかで溝状遺構等が掘削され、最終的に大なり小なりの崩落をしながら廃城とも重なって現状の姿に至ったと思われる。

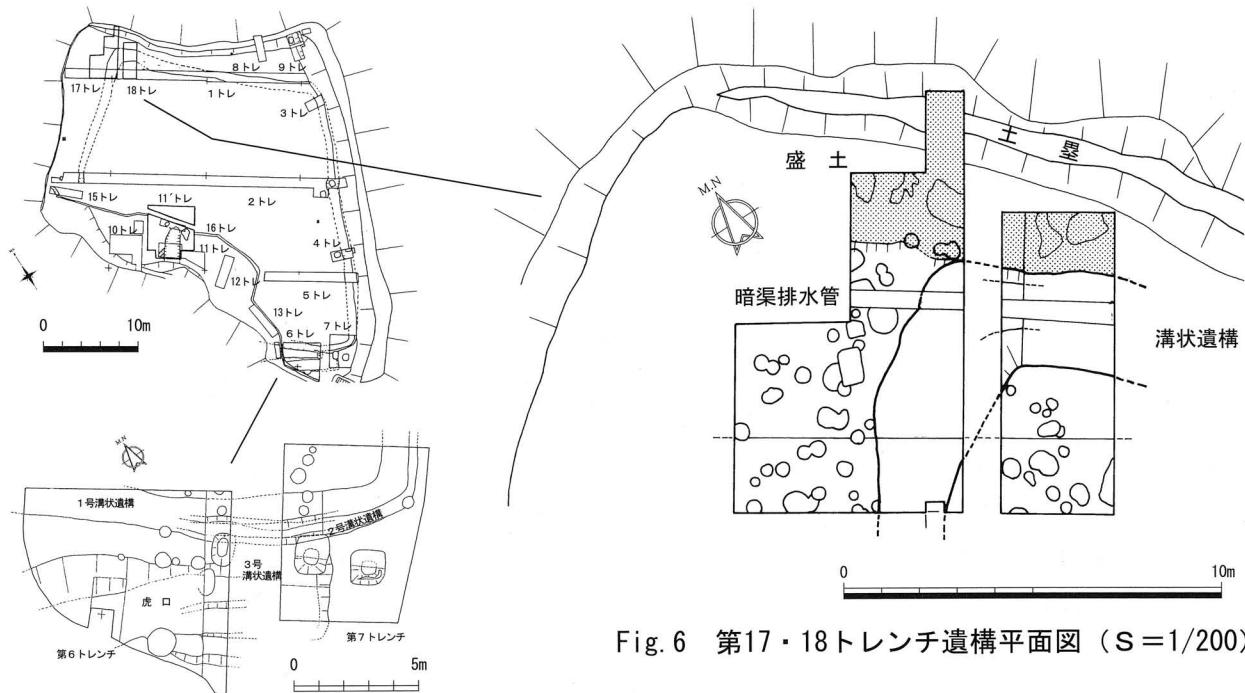
Fig. 6 第17・18トレンチ遺構平面図 ( $S=1/200$ )

第11' 及び第17・18トレンチからは、多数の柱穴が確認された。円形のものがほとんどであるが、方形のものも含まれていた。その大部分が掘立柱建物のものと推定されるが、直線的に並ぶものの建物を特定するまでには至らなかった。しかし、検出状況からは幾度となく建て替えが行われていたことを示すように接近あるいは重複している。

##### (3) 溝状遺構 (Fig. 6)

第17・18トレンチの溝状遺構は、第6・7トレンチ（東西）から北に屈曲して東側土塁の裾部に沿って第5→4→2→3トレンチ（南北）、そして、第1トレンチ（東西）へと延びているもので、この第17・18トレンチで屈曲して第15トレンチ（南北）まで延びている。このことについては、ある程度はこれまでの調査成果で判断はついていたが、今回の調査でそのことが確定的なものとなつた。規模的には、幅2.00～2.60m・深さ0.64mを測る。遺物は、土師器・須恵器・陶器等が出土している。

##### (4) 土塁 (Fig. 6)

今回の調査で土塁の構築状況を確認したのは、第17トレンチで、北側土塁の西部にあたる。東側土塁は巨大（幅8.0m・高さ2.5～3.6m）で強固なものであるが、北側土塁は幅（約4.0～4.5m）も狭く、高さ（約0.9m）もかなり低い。それが、第17・18トレンチ周辺では、さらに、細く（約3.0m）、低く（約0.4m）なっている。

調査の結果、現幅よりも広かつたことが判明した。それは、現在の土塁の裾部よりも2.60m広く盛土されていることが確認されたからで、それを含めると幅約4.3～5.0mの土塁であったと推定される。この状況は北側土塁の東部第8トレンチでは確認できないことから、それを考慮すると同じ規模の土塁がここまで延びていたと推定される。盛土の堆積状況は、北側土塁の東部同様雑に積み上げられている。遺物は、わずかしか出土していないが、土師器壺等が出土している。

また、ニノ丸跡の北西部における北側土壘と溝状遺構の状況が把握できたことも注目されることである。まず、北側土壘については、全体の平面図でもわかるように、東側土壘に比べてかなり小さく、さらに、西側に行くにしたがって細く・低くなっている。それが、今回の調査で、現土壘よりも幅広く盛土されている状況が確認され、もともとは北側土壘東部同様に広かったことが判明した。このような盛土の状況は、これまでの調査で、西側端部に設定したトレンチ（第1・2・15トレンチ）には確認できないことから、土壘は現況と同じく東側と北側にしか構築されておらず、西側には全くなかった可能性が高くなった。南側については、そのほとんどが崩落しているため不明である。なお、この北側の土壘の構築年代については、あまり遺物が出土しておらず、不明な点が多く現段階では特定が難しい。

溝状遺構については、第17・18トレンチで確実に屈曲し南下していることを確認した。また、土壘に接して掘削されていたことも確認した。さらに、ここでは上下2時期に分れていることも確認できた。前後関係は第18トレンチの土層を観察すると、下の溝状遺構が黒色盛土より古い段階に掘削され、それがある程度埋まった時点で黒色盛土（土壘の構築）が行われ、そして、最後に上の溝状遺構が掘削されたことが見て取れる。その後、上の溝状遺構が埋まり、土壘も削平され現況の姿になったものと思われる。時期的には、13～15世紀の遺物が含まれていることから、それと同じあるいはそれ以降に掘削されたものであり、それが、少なくとも近世頃までは何らかの形で利用されていたものと思われる。

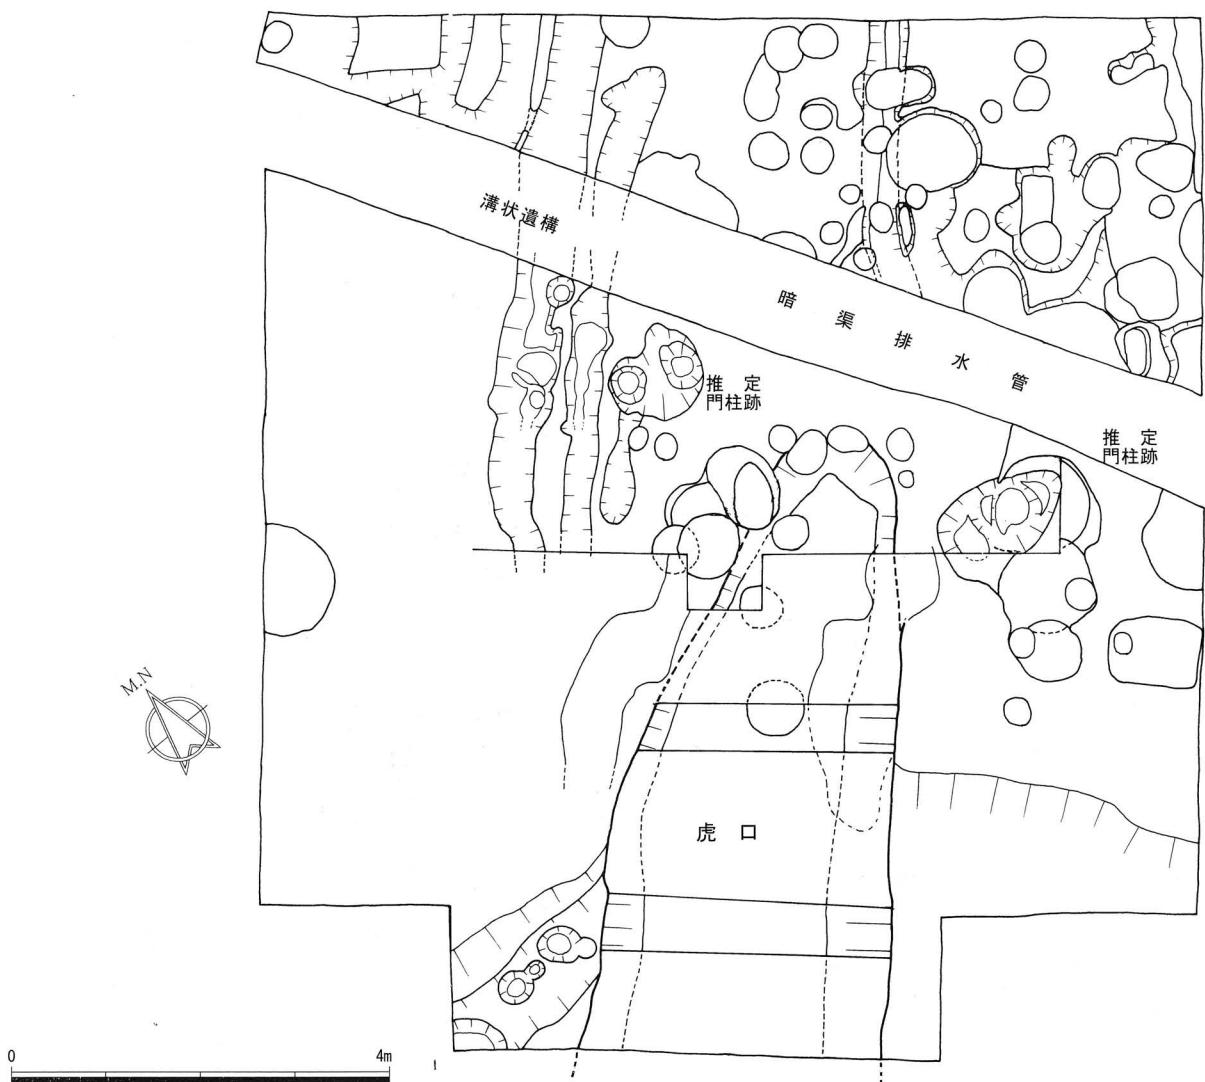
Fig. 7 第11'トレンチ遺構平面図 ( $S=1/80$ )

この中で、第11' トレンチ北側の柱穴は、虎口を登りきったところの両サイドにあり、規模的にも大きいことから、門柱跡ではないかと推定される。いずれも建て替えが行われているようであり、東側の柱穴は径0.60～0.80m・深さ0.50～0.60m、西側の柱穴は径0.70～1.00m・深さ0.30～0.54mを測る。遺物は、これまでに、土師器をはじめ青磁（輸入陶磁器）・染付・陶磁器などが出土しているが、今回の調査では、この他に実年代を知る資料として、渡来銭と思われる「紹聖元宝」（鋳造初年1094）が第11' トレンチの柱穴から出土した。なお、土師器は壺でヘラ切り底のものが多いが、糸切り底の皿も含まれていた。

##### (2) 虎口 (Fig. 7)

第11' トレンチの南側から北側に向って直線的に登るように延びている。規模的には中央部で幅3.06m・深さ0.43m、北に行くにしたがって底面が高くなっている、その比高差は0.58mを測る。しかし、幅は登るにしたがって狭くなっている、下側で3.80m、上側で1.70mを測る。現存長約6.50mである。しかし、残念なことに、確認できるのは虎口の上部分1/4程度で、下部分にあたる登り口周辺はほとんど崩壊して遺存しておらず、詳細なことは不明である。遺物は、量的に少なかったが、土師器・青磁・陶磁器・煙管の吸い口等が出土している。土師器は壺や皿が多く、ヘラ切り底のみである。

今回の調査で注目されるのは、昨年度検出したニノ丸跡の南側中央部に位置する第2の虎口の状況が把握できたことである。残念ながら、それは、登り口周辺がすでに崩壊しているため今回の調査の部分だけであるが、形態や規模等について特定できたことは大きな前進である。また、虎口を登りきったところには、門柱跡ではないかと思われる柱穴が検出され、そして、それが少なくとも2回以上は建て替えられていることが判明した。今後は、第1虎口との関連について、共伴遺物を比較しながら、構築時期の特定や共存関係について検討しなければならないと考えるが、今回の調査での出土遺物を見てみると第2の虎口は構築の時期は別として、近世頃まで何らかの形態を留めていたのかも知れない。いずれにしても、ニノ丸跡の機能や性格を解明するためには極めて重要な資料が検出されたことは大きな成果である。<sup>(1)</sup>
