松本市針塚遺跡Ⅱ

— 緊急発掘調査報告書 —

松本市教育委員会

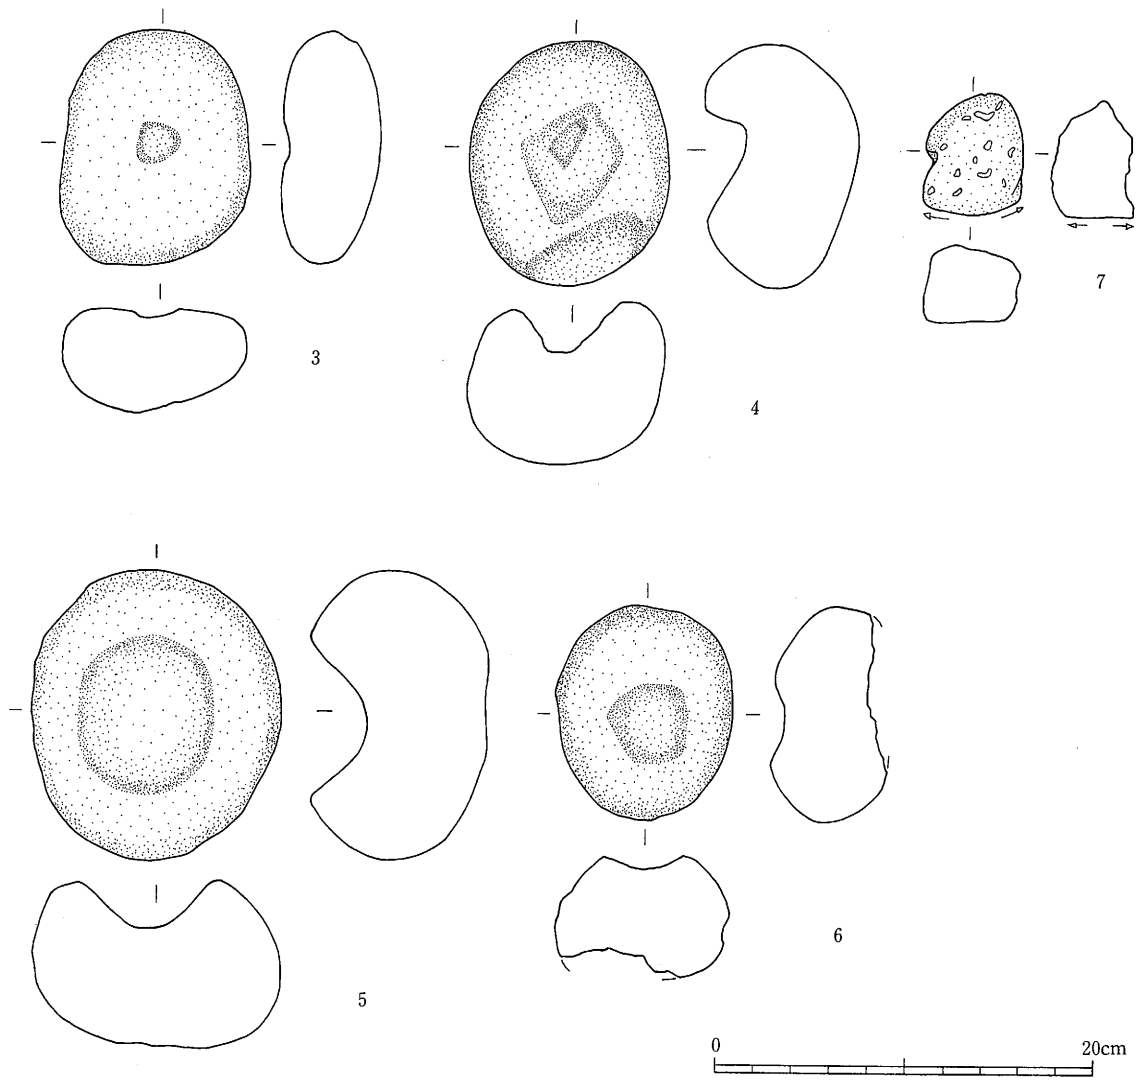
第26图 石器(2)

砥石 (1・2) 砂岩製の砥石が2点出土している。1は17住の床面から出土したもので、直方体を呈する完形品である。長側辺4面に砥面があり、うち1面は特に使い込まれている。25.5×5.7×4.3cm、1200g。2は西地区の検出面から出土したもので、片側辺を破損している。1面に砥面をもつ大形品である。38.2×(15.4)×10.5cm、(8600)g。

つき臼 (3～6) 4点出土している。いずれも石材として多孔質の安山岩を利用して、礫の中央部にくぼみ(凹部)が設けられている。3は3住から出土した完形品である。凹部が小さく、縄文時代の凹石に近い形状を呈している。12.4×9.8×5.5cm、890g。4は9住から出土した完形品である。凹部が不定形を呈するが、摩耗した平滑面を有している。12.7×10.7×8.3cm、1500g。5は13住から出土した完形品である。凹部は摩耗した平滑面を有している。さらに、底部中央には本体を安定させるために打ち欠いた痕跡が認められる。15.3×13.3×9.7cm、2250g。6は東地区の

浮子(7) 8住から浮岩(軽石)製の浮子2点が出土している。いずれも不定形な塊状を呈するが、風化・摩耗が激しいため、破損状況や紐掛け等の痕跡は観察できない。図示した7は1面に研磨された平滑面が認められる。6.17×5.03×4.30cm、40.04g。他の1点は9.98×6.48×5.02cm、79.15gを計る。

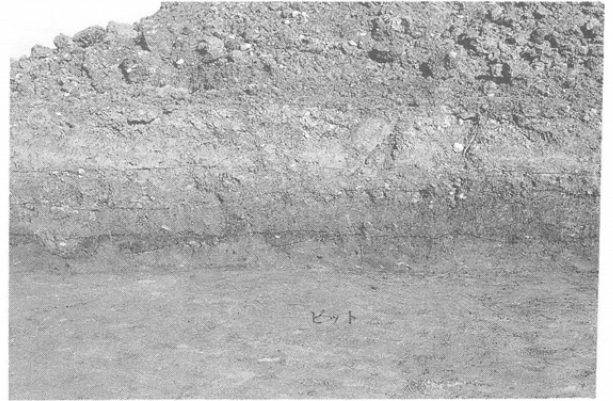
基本土層(西地区)

中央やや右寄りに、ピットが観察できる。
検出面までは礫を混じえない良質の土壌である。

調査区は2地区を設定したが、隣接しているため両地区とも土層の堆積状況は同じである。挿図の基本土層は西地区の東南隅で観察したものである。全体的に各層は安定した堆積状況を呈していた。各層の概要は以下のとおりである。

I層は灰色土で、水田耕作土である。II層は鉄分の集積が認められる黄褐色土で、基本的にはIII層と同質のものである。III層は暗黄褐色土である。II・III層とも若干の小礫を混じえている。IV層は暗褐色土で、炭化物・土器を混入していることから、遺物包含層と考えられる。色調が暗色を呈するのは植物の腐植によるもので、旧地表に近い層と考えられる。なお、西地区の南壁では、III層とIV層の間に、暗灰色砂礫層が認められた。これは河川の氾濫(おそらくは薄川)が原因で生じたものと推定される。V層は黄色土で、考古学でいうところの地山である。この土層上面が遺構検出面になる。V層は礫が混じる部分と混じえない部分が認められた。遺構検出面は西へ行くほど深くなり、東地区の東西間約45mで1m近い高低差があった。これはIII層が厚さを増すため、I・II・IV層の厚さには特に変化は認められなかった。

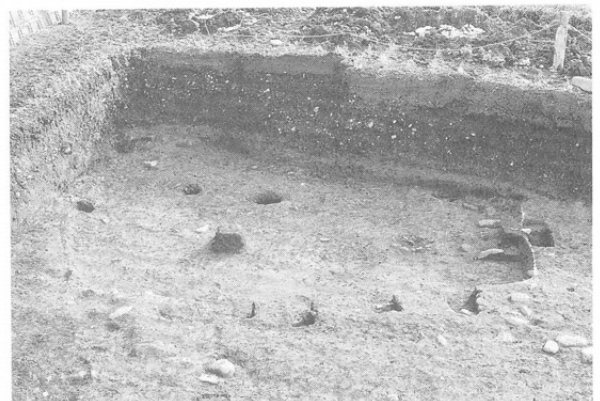
左同(完掘)

西(右)壁中央にカマドの袖石が1対残存しているのが見える。(北から撮影)

東地区の南東端、S5～9・E45～50に位置する。7住・8住より新。南西部と南東端が調査区外になるが、推定規模は5.3×4.2mで、不整形長方形を呈する。床面は礫混じりの黄色土で、部分的に砂質であった。ピットは4個が検出されている。石組カマドは西壁中央に位置し、両側に袖石が1対残存していた。なお、カマド内で土師器の杯が出土している。遺物は床面から覆土中にかけて土師器（甕・杯・碗）、灰釉陶器（碗・段皿）、鉄製品（鎌・釘？）が出土している。また、覆土中には拳大～50cm大の礫が散乱していた。本址の時期は平安時代後半（11世紀前半～中頃）と推定される。

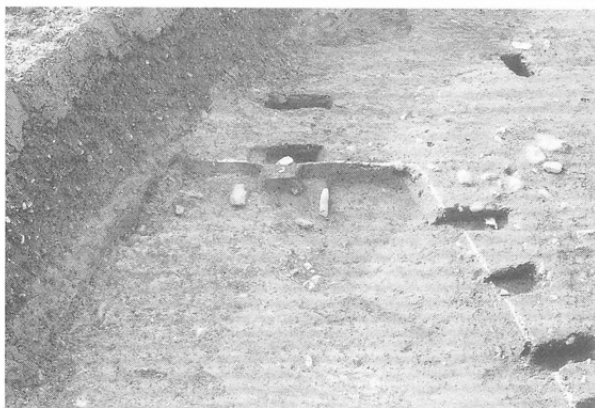
第6号住居址(完掘)

検出面から床面までは浅いが、カマドの袖石は残存していた。(東から撮影)

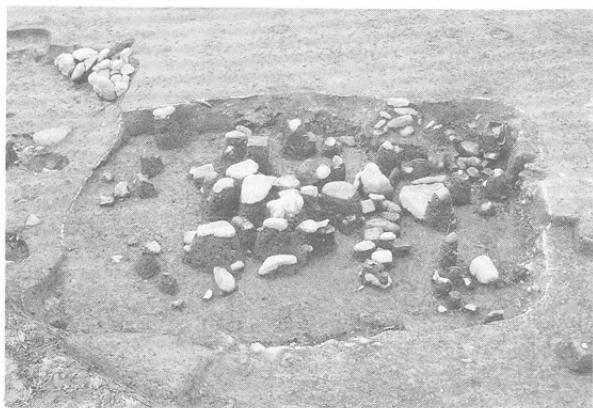
第8号住居址(出土状況)

覆土は2層に分けられる。上層には大形礫が散乱している。礫には炭化物が付着しているものが多い。

南壁にかけて周溝が巡っている。ピットは4個が検出されている。このうちP₁はカマドの脇に位置し、覆土に焼土・炭化物が混入していることから、カマドの灰捨て場と考えられる。他のピットは東壁に並ぶが、性格は不明である。石組カマドは北壁の東寄りに位置している。カマド付近の壁の立ち上がりは他に比べてゆるやかであるが、袖石を組む部分では壁面を急傾斜に整形している。カマドの遺存度は良好で、河原石を2重に配置した袖石と天井石の一部が認められた。遺物はカマドの東側から東壁にかけての床面で土師器の杯4点（正位・逆位各2点）と灰釉陶器の皿1点（正位）が出土している。このほかに覆土中から土師器（甕・杯・椀・盤）、灰釉陶器（椀・段皿）、釘、鉄滓、浮子が出土している。また、覆土は2層に分けられるが、上層では大形の河原石が多量に混入していた。これらの礫は表面に炭化物が付着しているものが多く、下層が堆積した後に人為的に投棄されたものと考えられる。本址の時期は平安時代後半（11世紀前半）と推定される。

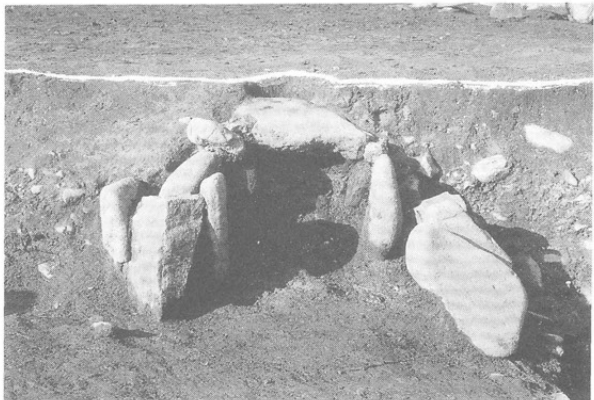
左同(カマド)

完掘状況。

袖の部分は河原石を2重に配している。

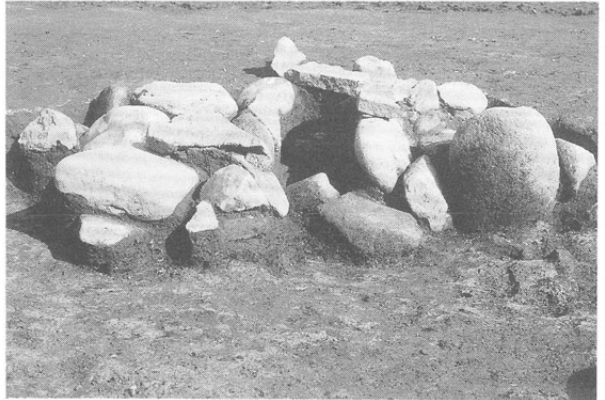
左同(カマド)

カマドの構築材は、袖部に比較的扁平な大形河原石を使用し、天井部には板状の石材を使用している。

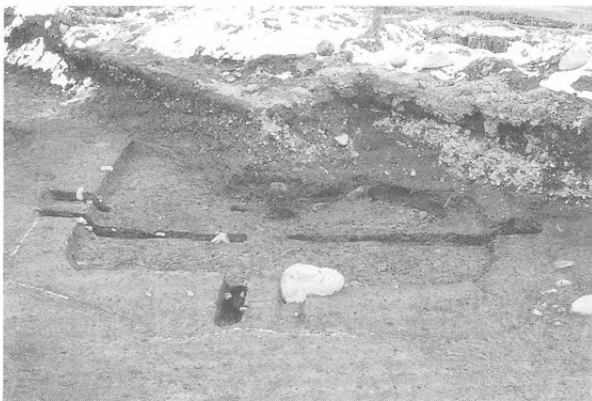
第13号住居址(完掘)

本址は焼失住居で、壁際を除く床面全体に炭化材が検出されている。

東地区の中央南端、N 1～6・E31～35に位置する。12住より新、13土より古。住居の南側約½は調査区外にかかる。規模は北壁4.5m、東壁4.1mが認められており、方形または長方形を呈すると考えられる。12住の覆土を床面としているが、壁際を除いた床面全体で炭化木材と植物質の炭化物が検出されている。また、その一部は覆土中にもブロック状に存在していた。これらのことから本址は焼失住居と考えられる。ピット・カマドは認められなかった。遺物は床面から覆土中にかけて土師器（甕・杯）、灰釉陶器（椀）、白磁（椀・皿）、鉄滓、つき臼が出土している。また、床面から覆土にかけて礫の混入が認められた。なお、北壁中央の大形礫は12住の埋没時に投棄されたか流入したもので、13住の建設時に大形礫を動かさずに掘り下げを行ったものと考えられる。本址の時期は平安時代後半（11世紀中頃～後半）と推定される。

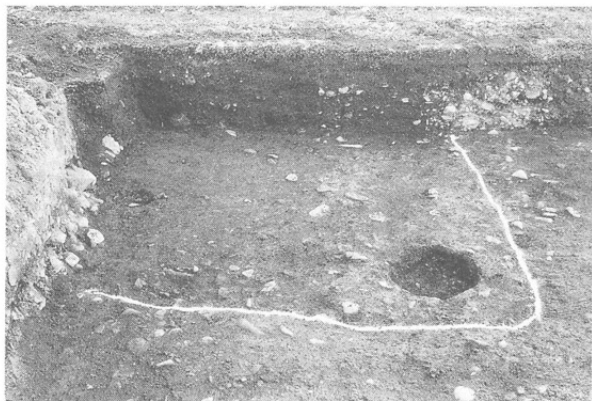
第15号住居址(完掘)

検出面から床面までの深さが浅く、不整形を呈している。地山が砂礫なので貼り床が施されている。

東地区の北東端、N19～22・E53～56に位置する。調査区外にかかるため、住居の南西部がわずかに確認できただけである。規模・平面形、カマドの位置・構造等は不明である。床面は地山の黄灰色砂礫に貼り床を施しており、黄褐色土で堅くしまっている。ピットは2個が検出されている。遺物は床面から灰釉陶器の段皿が出土している。また、覆土中から検出面にかけて土師器（甕）、韃の羽口の破片が出土している。本址の時期は平安時代後半（11世紀以降）と推定される。
