# 史跡信濃国分寺跡

平成18(2006)年度～平成21(2009)年度記念物保存修理事業に伴う  
史跡信濃国分寺跡僧寺西門跡及び尼寺南東城並びに尼寺南西域発掘調査報告書

上　　田　　市  
上田市教育委員会

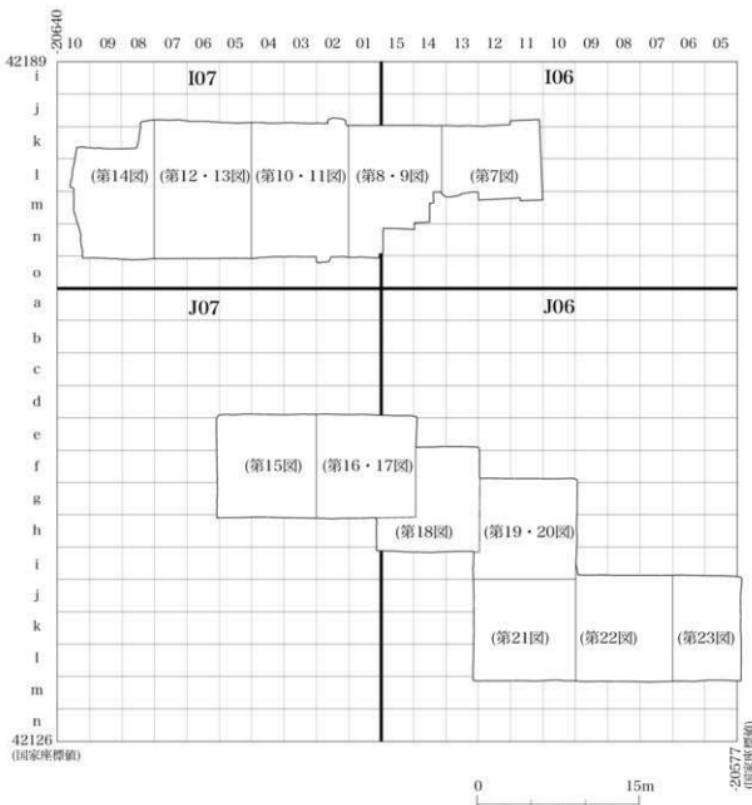
第6図 平成18年度調査区及び実測図区割り図

図中のI07等は大グリッドを示し、小グリッドは南北の小文字アルファベットと東西の01～15の組合せで示した。( )は図版割りの数字である。

調査は僧寺西辺の区画施設及び尼寺東辺の区画施設並びに寺域間に推定される道路遺構の確認を主たる目的とし、第6図のとおり調査範囲を設定した。

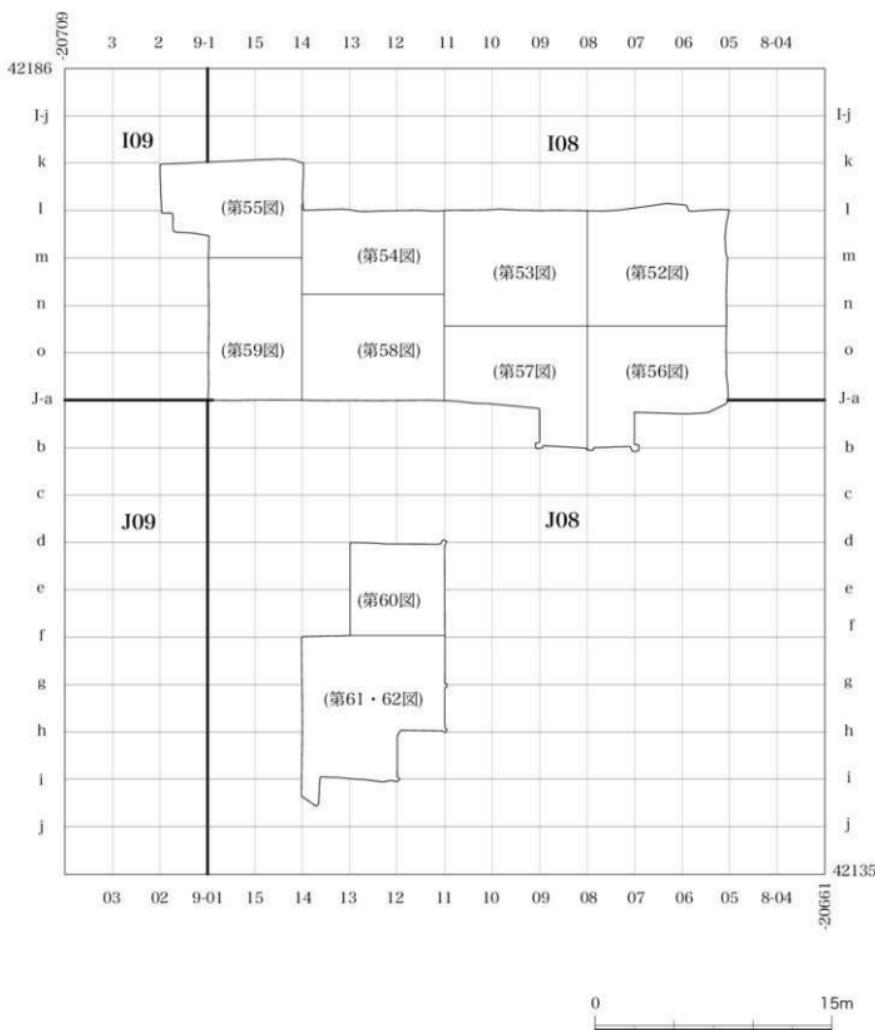
第51図 平成19年度調査区及び実測団区割り図

図中のJ09等は大グリッドを示し、小グリッドは南北の小文字アルファベットと東西の01～15の組合せで示した。()は図版割りの数字である。

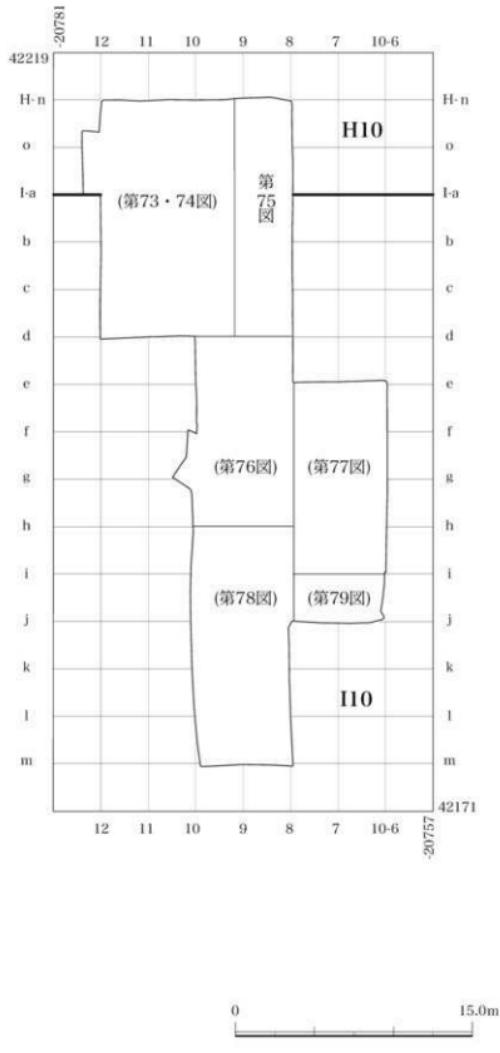
第 72 図 平成 20 年度調査区及び実測図区割り図

図中の H10 等は大グリッドを示し、小グリッドは南北の小文字アルファベットと東西の 01 ~ 15 の組合せで示した。() は図版割りの数字である。
