## 上田城跡（上田藩主居館跡）

長野県上田高等学校合宿所等改築工事に伴う  
埋 藏 文 化 財 発 掘 調 査 報 告 書

2010. 2

長野県上田高等学校  
上 田 市  
上田市教育委員会

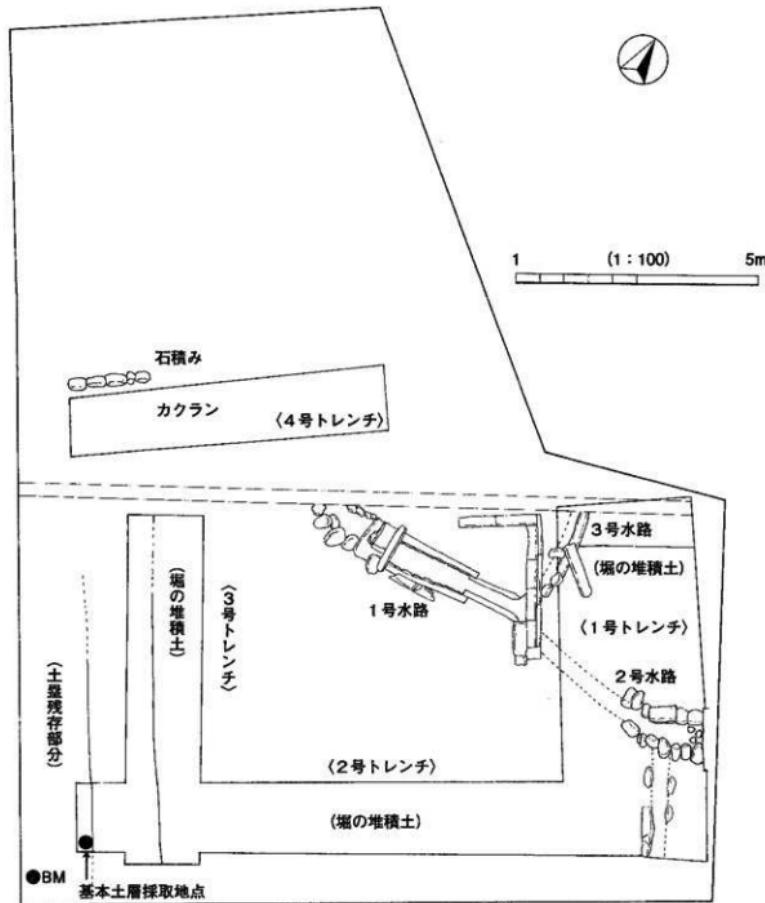
第3図 発掘調査全体図

遺構は近代に埋め立てられたものと推定される堀跡が検出された（第3、7図）。ただし、堀底の堆積土を検出した時点で、大量の湧水があったため、堆積土の除去は危険であると判断し、堀の完掘は断念した。そのため、遺構に伴う遺物は僅かしかなく、一部、堀底まで掘削できた箇所で少量の陶磁器片などの出土を見たが、近世の所産ではなかった。今回の工事では堀の堆積土まで掘削が及ばない計画であったため、現状のまま保存することとした。

第2章でも触れたが、居館跡は近代以降、校地として利用されてきた。今回、工事計画地において玉石を用いた水路、また、昭和5年に建てられた旧合宿所の漆喰塗りの土壁片や雨落ちと思われる石列等が検出された（第3図）。水路は玉石を用いているが、一部モルタルで修復をしている。水路と旧合宿所であるが、層位的関係から、漆喰塗りの建物は水路の上に所在したことを確認した。半石製の水路の蓋に、直径5cm程度の穴を開けて排水管のようなものを差し込んだ跡があることから、水路が旧合宿所の排水路として利用された時期もあるものと考えた。しかし、その規模から、本来、もっと大量の水を流すために作られたものであることが窺える。これらは近代（明治40年頃か？）に堀を埋めてから作られたものであり、近世まで遡ることはなく、明治時代末期以降の遺構と判断した。水路は三叉路状に分岐しており、旧合宿所の下を流れる部分以外は、石の蓋は存在しなかったものと推定される。最も深いものは現地表面から1m程の深さからも検出されており、出土遺物から判断すると、昭和26年以降、現在の地表面まで更に盛上がされたことが分かった。

旧合宿所の解体後、既に一部が地表面に露出していた。玉石を用いているものの、一部でモルタルが使用されている。平石で蓋をし、更に上に木板を敷いてあった。水路の中は空洞となっており、当初は旧合宿所の排水溝ではないかと考えた。しかし、検出作業を進めるにつれ、合宿所程度の生活排水を流すためのものにしては、大型のものであることに気付いた。さらに、旧合宿所の下以外にも一連の水路が存在することが判明し、水路が敷設された目的を改めて考え直さざるを得なくなった。なお、水路は一連のものであるが発見順に1～3号の番号を付した。

検出された水路は三叉路状になっており、土塁側水路（3号水路）から流れてきた水を旧合宿所の下で南側に流す水路（1号水路）と北側に流す水路（2号水路）に分岐する。土塁の保護の

ため、流れてくる源を特定することは叶わなかったが、旧合宿所の下に、水を止めるための板を嵌め込むための溝が作られており、必要に応じて水の行き先を調節していたことがうかがえる。

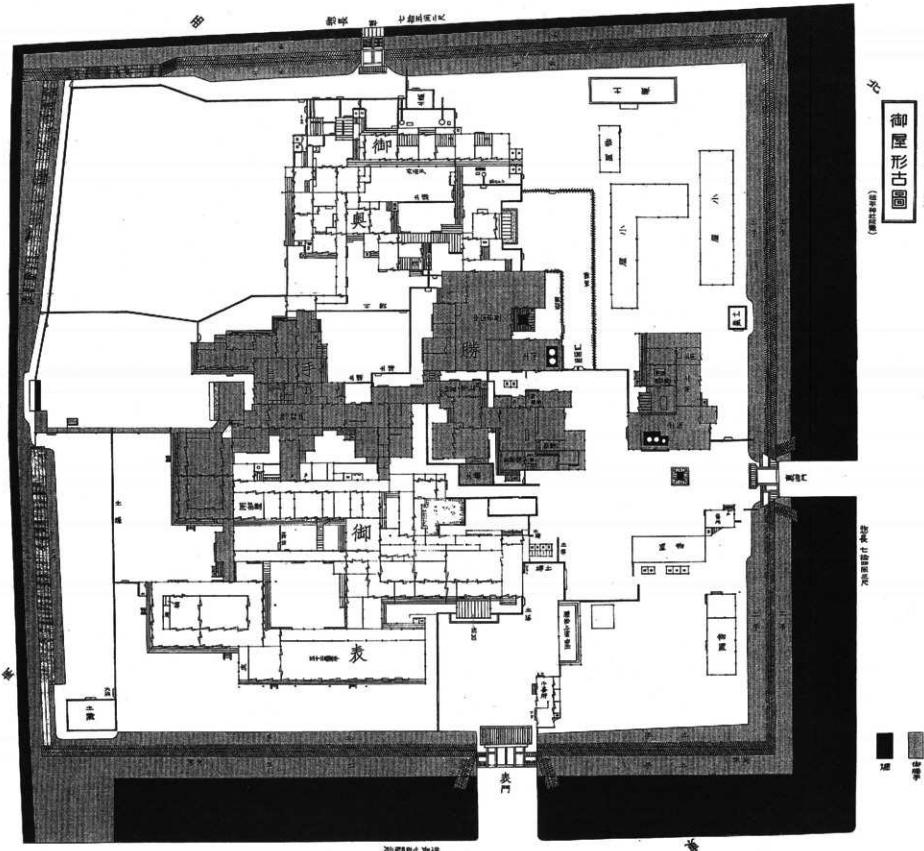
第4図 御屋形古図 (昭和15年刊「上田市史」付図)

一方、工事計画地にはかつて上蔵が所在したことが絵図に記されており（第4図）、付近を精査したが、既にブルーム連施設が建設されているなど、付近の搅乱が著しく、土蔵の建物基礎などの遺構は発見できなかった。また、現存する土壘が工事計画地まで延びていた可能性もあるため、延長線上を精査したが、土壘の痕跡は全く確認できなかった。

一方、第4図に描かれている土蔵であるが、今回の調査では遺構は確認できなかった。

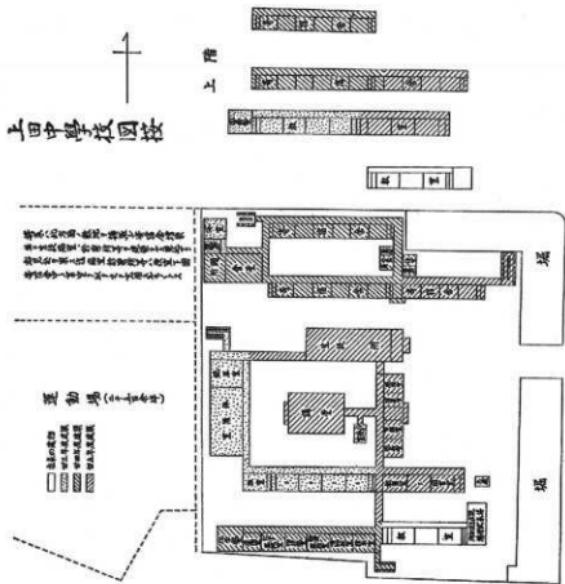
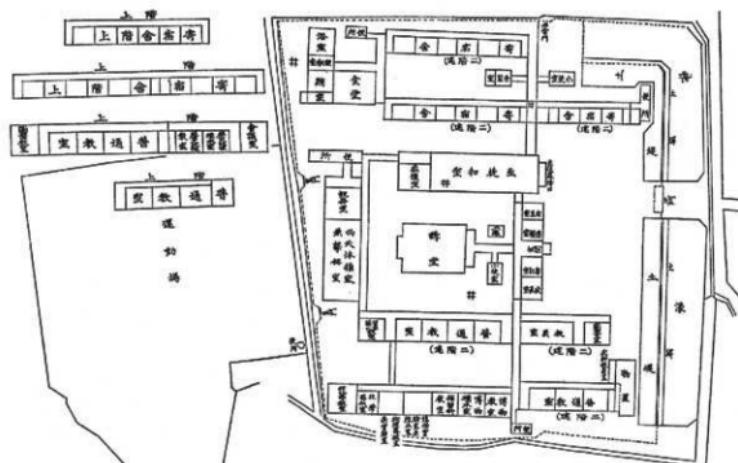
第5図 上田中学校（明治36年）

検出された堀跡は、近世以降の絵図等に描かれていたため、その存在は試掘調査の前から想定されていた。堀が埋められた時期は詳細な資料が無く判断としないが、上田高校に保管されている図面から、明治40年前後に埋められたものと思われる（第5・6図）。前述したとおり、湧水が激しく、堀の完掘は叶わなかった。一部堀底まで掘削した際に、黒色泥質土中から僅かに近代以降の陶磁器や瓦片、革製品等を検出したが、近世の遺物は確認できなかった。こうした状況から、埋め立てられるまでは堀に水が溜まっている状態だったことが推定できよう。

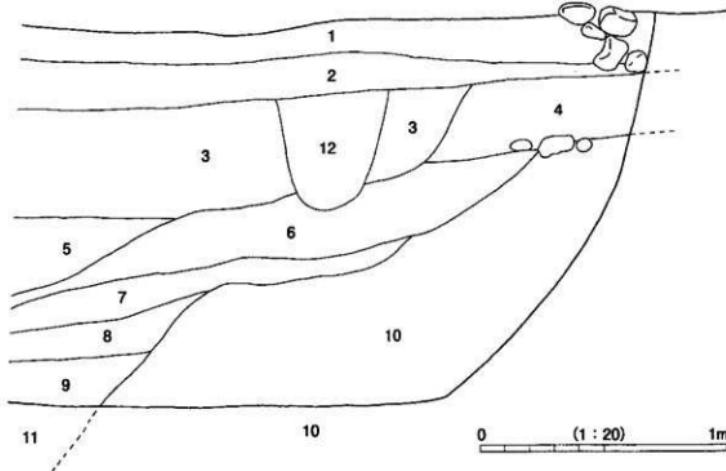
第7図 基本土層と堀跡断面図

発掘調査区は上田高校敷地の南東端に位置する。調査区内は一様に平坦であるが、周辺は南側に向かって緩く傾斜する地形であり、発掘調査区は堀を埋めたうえに、更に盛土をしていることが予想された。そのため、堀の埋め立てとは無関係の箇所において基本上層を捉えることとした。その結果、地山層の上に3層の埋土を確認した（第7図）。

堀の部分については、地山層をV字型に掘削して堀が造られ、堀底から一定の高さで水成層と考えられる黒色泥層が堆積している。その後、堀が埋没する過程で堆積したと思われる上層がいくつかみられ、その上には3回にわたって埋土がされたものと考えられる。堀を埋めるために埋土がされ、さらに建物を作った際と推定されるが、土砂が搬入されている。表土には瓦や白壁の破片が多く含まれるが、解体した旧合宿所の材と考えられる。

- I層 表土層 ガラスや陶磁器、瓦の小片が多量に混入する。
- II層 埋土 磚や炭化物が多く含まれる。しまりあり。にぶい褐色土。
- III層 埋土 磚や炭化物をわずかに含む。しまりあり。褐色土。
- IV層 地山層 こぶし大の石が多く含まれる。しまりあり。明褐色土。

- 1層 表土 石や陶磁器等の破片が多く含まれる。  
また、瓦や漆喰壁片が混じる。しまりなく軟らかい。
- 2層 小石や炭化物を多く含む。しまりあり。にぶい褐色土。
- 3層 ロームブロックや炭化物を含む。しまりあり。明褐色土。
- 4層 炭化物や小石を含む。しまりあり。褐色土。
- 5層 ローム粒や炭化物を含む。しまりあり。褐色土。
- 6層 炭化物を含む。しまりあり。黒褐色土。
- 7層 シルト質。炭化物をわずかに含む。しまりあり。明赤褐色土。
- 8層 シルト質。磚や小石が多く混じる。しまりあり。褐灰色土。
- 9層 ロームブロックをわずかに含む。しまりあり。暗赤褐色土。
- 10層 地山層 堀の土壠を形成する。こぶし大の石が多く含まれる。  
しまりあり。褐色土。
- 11層 泥質黒色土。水分を多く含んでいる。堀の堆積土。黒色土。
- 12層 カクラン ロームブロックや炭化物を含む。しまりなし。褐色土。

#### （1）堀跡（第3・7図）

発掘調査区付近は、近世の絵図に堀が表現されているものがあることから、その痕跡の所在は着手前から予想された。そのため、試掘調査の際に、現に水を満えている堀の南側延長線を横断するトレンチを設定して掘削したところ、堀底の堆積土と考えられる黒色泥質土を確認した。この結果をもとに、本調査では堀の南限ラインを確認するために、堀を縱断する方向にトレンチを設定し、掘削を始めた。ところが、試掘調査の際も同様であったが、黒色泥質土まで掘り下げた時点で、大量の湧水が発生した。おそらく、現在水を湛えている堀に起因する水と思われ、関係者で協議した結果、この状態で堀底まで掘削することは現存する堀にも影響を与えるなど、たいへん危険であると判断された。そのため、重機で黒色泥質土の検出面までの埋め土を取り除いて、堀の法面ラインを確認し、直ちに埋め戻すという作業を行った。堀の南限付近では湧水がやや治まったため、堀上部の断面図を作成することができた。その結果、居館跡南側に所在した堀の土塁は、現在の地表面から20cm程下に版築を確認することができ、堀の構造の一端を窺うことができた。その後、南側のラインを検出するために同様の作業を行い、堀の概略線を掘むことができた。

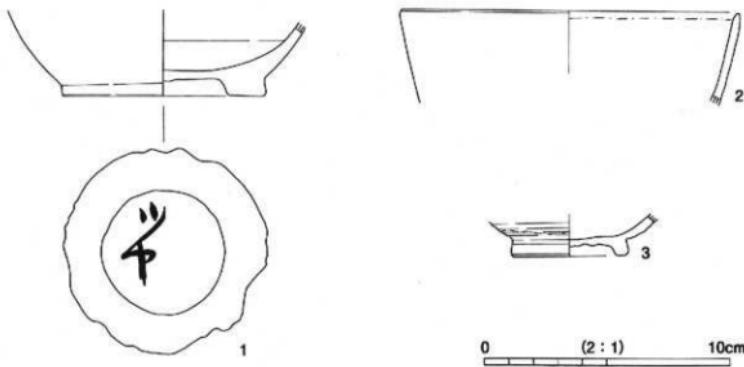
第8図 近世の陶磁器

すべて破片であり、全体形を窺えるものは少ない。図化したものは第8図の3点のみである。1は片口鉢の底部と思われ、「ツヤ」の墨書きが残る。胎土は上田周辺で焼かれた可能性を示唆する。2は伊万里焼・染付の碗、3は京焼系の碗である。全て18世紀末から19世紀初めのものに位置付けられ、図化しえなかった破片（写真26・27）も概ねこの時期の所産と考えられる。伊万里焼の碗や皿、京焼（系）の徳利や碗、また、瀬戸美濃の破片もある。また、上田周辺で焼かれたものと思われる一群が比較的多くみられる。これらの中には水漉をしているものも見受けられるが、ほとんどは砂が混じった胎土で、鉄分が多く、赤っぽい色をしている。他にも擂鉢、甕などがみられる。

第1表 近世陶磁器観察表

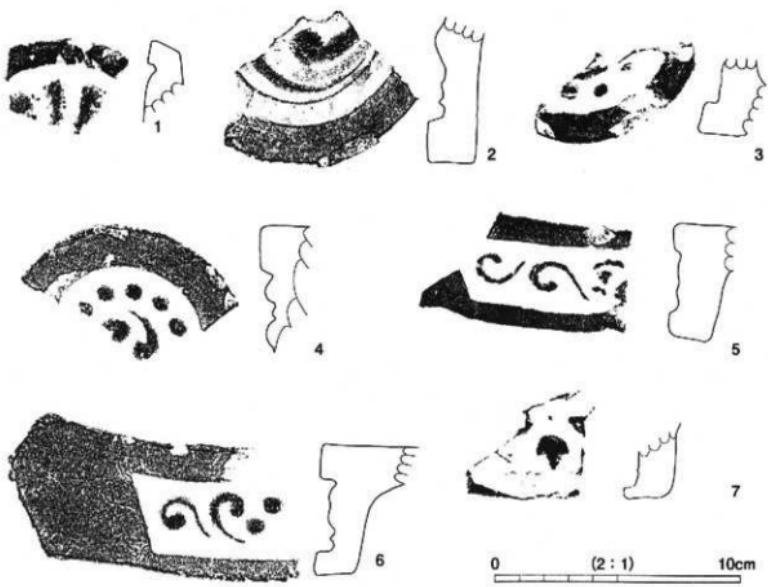
第9図 近世以降の瓦

発掘調査区からは近代のものと考えられる瓦が大量に出土している。焼きが悪く、赤茶色の瓦が多く混じっていた。こうした状況の中で、近世の瓦を抽出して持ち帰るのは難しい作業ではあったが、棟瓦葺で紋様等に近世の特徴を持つ軒瓦を僅かに見つけることができた。

第9図-1～7は軒瓦で、1は菊花紋、2～4は巴紋を有する一群である。2は現存する近世末期の門に載っている軒瓦の紋様と酷似している。

瓦片は軒瓦のうち、紋様があるもののみを図化した。江戸時代後期のものが僅かに含まれるが、居館創建当時の古いものは見当たらない。土塀の南端から、表門に現在も載っている軒瓦と紋様が同じものが出土しており、かつては土塀全部にこの瓦が葺かれていたことを推定させる。なお、土塀の南端（土塁中）に平瓦が集中して埋まっている箇所を確認した。瓦は何回か葺きかえられていることが史料から判明しており、その所属時期については今後の検討を要する。一部を採集したが、工事に伴って失われる恐れがないことから、そのまま現地で保存してある。

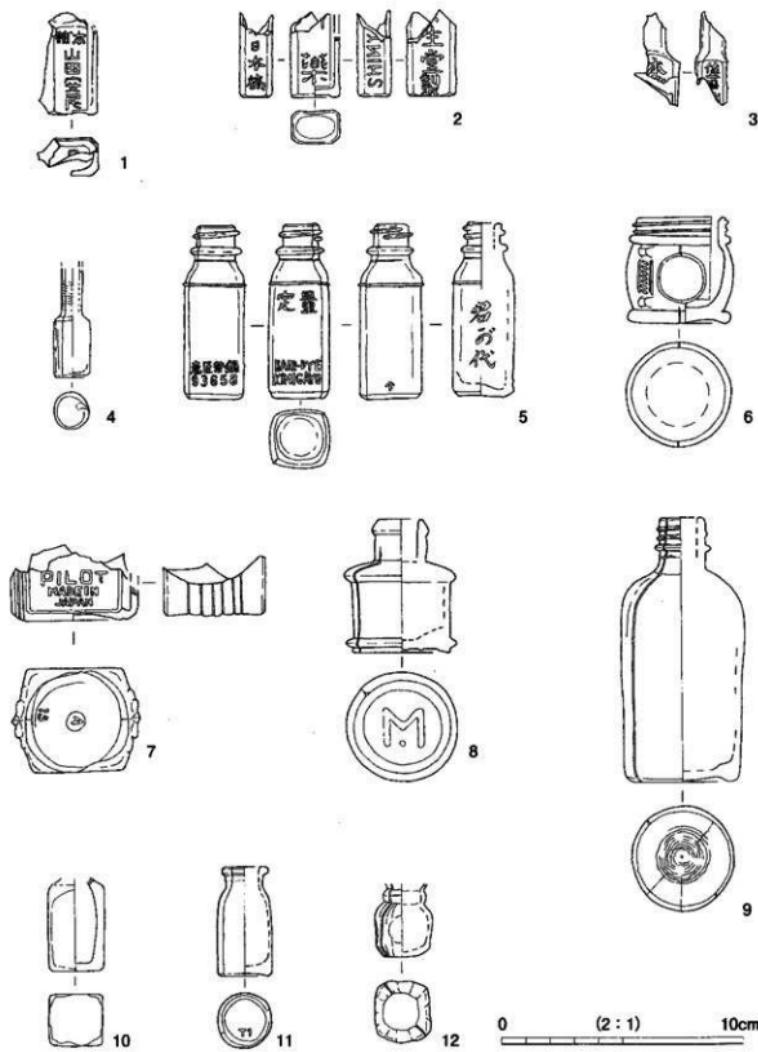
第10図 近代以降の遺物（1）

ガラス製品も近現代のものが採集された。特に目を引くのは、明治末期から大正時代の薬やインク、酒などの瓶である(第10・11図)。こうした遺物には東京都汐留遺跡(旧新橋駅舎跡)の出土品と同じものが見られ、信越本線開通以降の物品の流通を考えるうえで興味深い資料である。日薬や白髪染剤、インク、飲料瓶にはメーカー名が分かるものもある。

第2表-1 近現代ガラス製品観察表

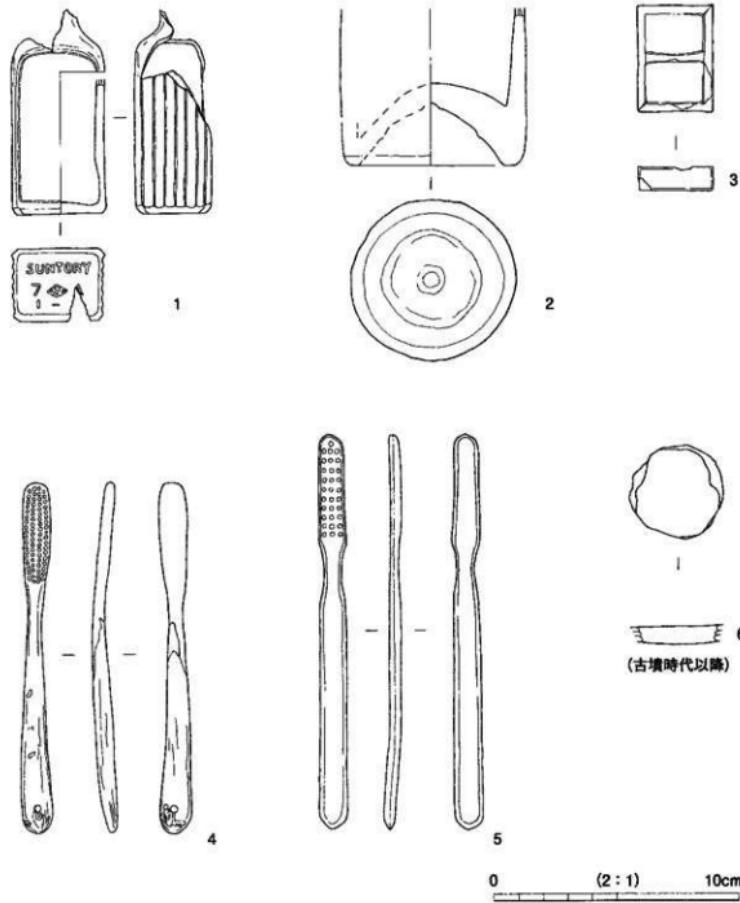
第11図 近代以降の遺物（2）

遺構は検出されなかったが、埋土から縄文時代の石器、弥生時代後期～平安時代の土器がごく少量出土した。ただし、図化したものは土師器を転用した上製凹板1点のみであり(第11図)、その他は摩滅の著しい小片である。

第2表-2 近現代ガラス製品観察表

第3表 近現代の遺物観察表

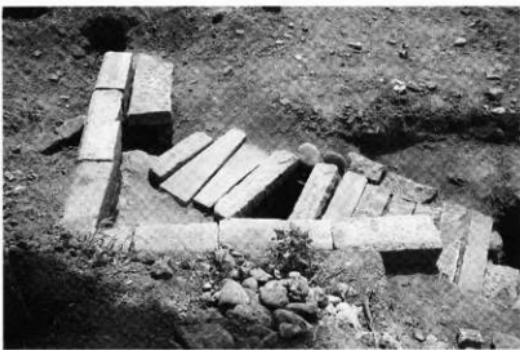
3 1号水路と旧合宿所の基礎（北西から）

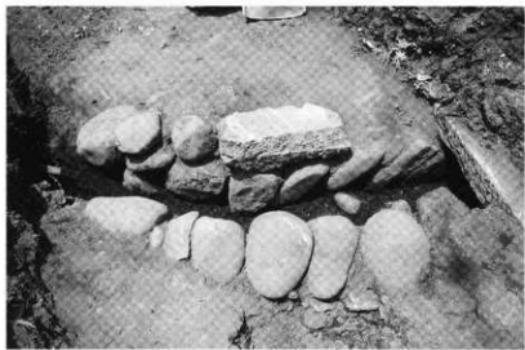
6 2号水路（東から）

今回の調査では、水がどこから流れてきていたのか、そしてどこに通じていたのかは明確にならなかった。旧合宿所が使用された当時は、台所または浴室の水を流すために使われていたようで、石の蓋に穴を開けて排水管状のものを差し込んでいた状況が窺える。また、埋められた時期も場所により異なるようで、2号水路は石の直上から昭和26年製造の5円黄銅貨が出土しており、(写真6)この付近に盛土がされた時期を暗示している。

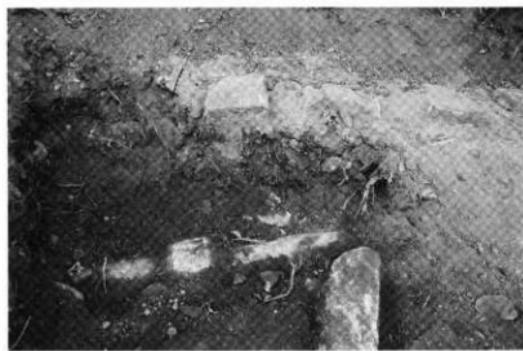
9 現在の堀の排水管と3号水路の切り合い

当該期の遺構としては、建物の基礎と水路跡が検出された。建物基礎は今回の改築に伴って解体された旧合宿所のものである。また、水路は用途が判然とはしないが、大型で大量の水を流すことができるものである。その一部は旧合宿所の排水路としても使用されたものであり、水路内からは昭和時代の遺物と考えられる菓子パンのビニール袋なども見つかっている。ただ、水路が本来の機能を失った時期については、今回の調査では明らかにできなかった。現在の堀の水を排出するためのヒューム管が、この水路を破壊しており、廃絶された時期を示唆している。

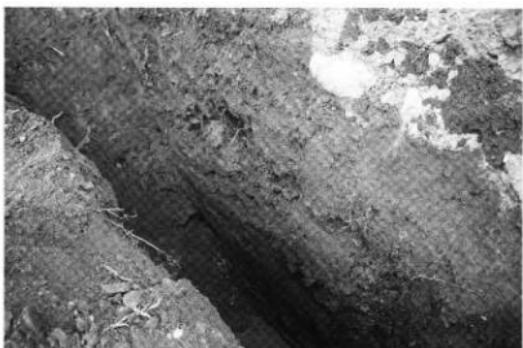
10 堀跡の断面（1号トレンチ）

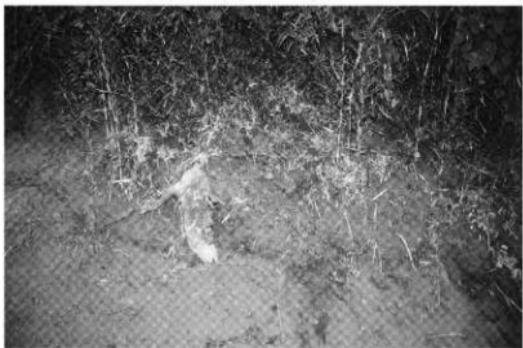
20 土堀直下（土壘）の瓦集積地点

また、土塁の法面に大量の瓦が埋まっている部分があり、露出し、抜け落ちる可能性があるものを採集した（写真20・21）。土塁は近代以降、何度か改修をしており、その際に埋められたものである可能性もある。今回は資料を提示するのみに留め、これらの瓦の時期については、後考を待ちたい。

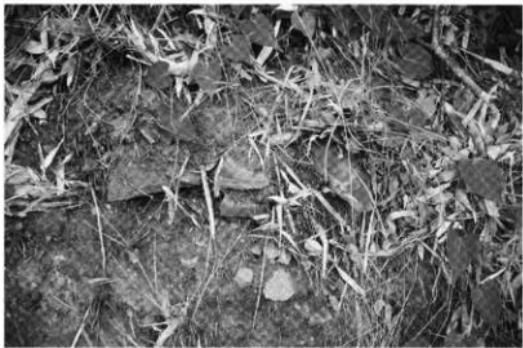
21 瓦の集積部分

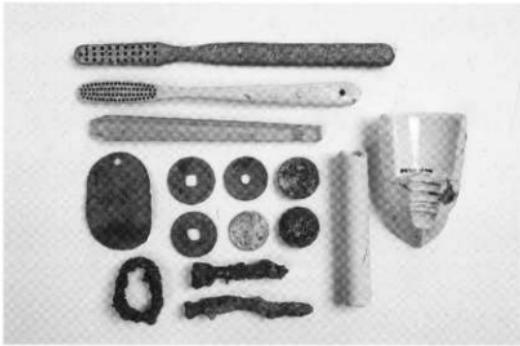
30 近代以降の遺物

上記以外にも、歯ブラシ(骨製、樹脂製)や革製品、碍子・碍管と呼ばれる絶縁体、レンガなどが採集されている(写真30)。また、ビー玉が多く採集されており、ラムネ瓶に伴うものである可能性もあるが、瓶本体は確認できなかった。
