舟戸・西岡遺跡第5次
片岡王寺跡第8次・第9次

—2007年度発掘調査報告書—

王寺町教育委員会

王寺町文化財調査報告書 第9集

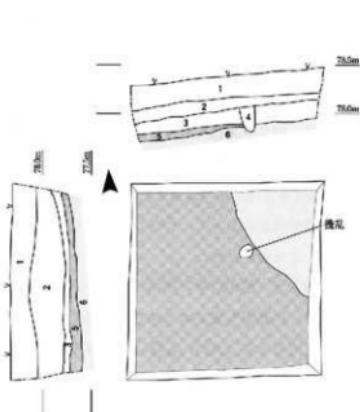
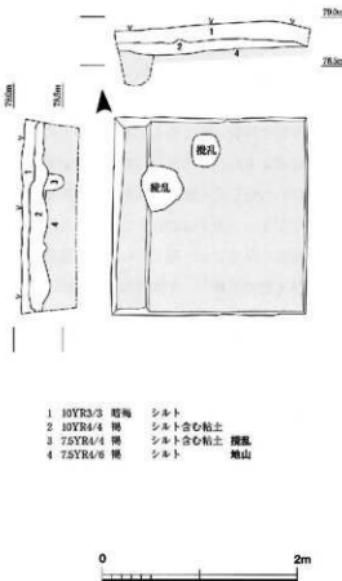
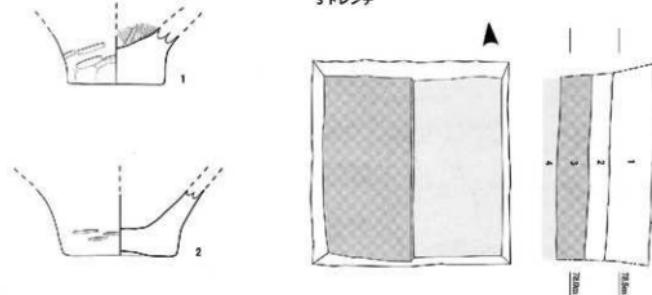
図4 トレンチ平面図・断面図（1/50）および出土遺物実測図（1/2）

1 レンチ 敷地の北西側に設けた 2×2 m のレンチである。地表面から約 50~60cm を掘削した標高 77.7~78.0m 付近において褐色でシルトを含む粘土の地山を検出し、レンチ北側から東側にかけて円弧を描くよう広がる遺構状の堆積（断面図 5 層）を確認した。この遺構状の堆積からは出土遺物 1 の土器片とサスカイトの剥片が出土した。このため、これを慎重に掘り進めていったが、同時に掘削していた 3 レンチの状況からこの遺構状の堆積は遺物包含層であることが判明した。1 レンチでは遺物包含層が最大で約 12cm 堆積していた。本来はレンチ全体に均質に堆積していた遺物包含層が、おそらくは現代の宅地造成にともなって削平され、その上に再度、断面図 1 ~ 3 層が盛られたものと考えられる。なお、平面図に示している擾乱は樹木根によるものである。出土遺物 1 は弥生土器の壺ないし壺の底部で、小片ではあるが外面に押圧とタキが、内面にハケメが施されているのがわずかに確認できる。弥生後期のものである。

2 レンチ 敷地の北東側に設けた 2×2 m のレンチである。地表面から約 20~30cm を掘削した標高 78.6~78.7m 付近において褐色でシルトの地山を検出した。地山上では遺構状の掘り込みが 2 基確認できた。1 基はレンチ西壁にまで広がるもので、深さは約 79cm と深い。しかし、ここからは針金と木杭が出土していることから近現代の擾乱であることが明らかである。他方、もう 1 基は深さが約 21cm あり、遺物が出土しなかったために判然としないが、遺構埋土が断面図 2 層と同じ褐色のシルトを含む粘土であるので近現代の擾乱と考えられる。1 レンチの状況からすれば、2 レンチの位置にも本来は弥生土器を含む遺物包含層が堆積していたのが、現代の宅地造成にともなって完全に削平されてしまったのだろう。

3 レンチ 敷地の南側に設けた 2×2 m のレンチである。地表面から約 60~70cm を掘削した標高 78.1~78.2m 付近において黄褐色でシルトを含む粘土の堆積をレンチ全面に確認した。この土の堆積は 1 レンチの断面図 5 層と同じものである。ここからは出土遺物 2 と 3 の土器片が出土した。出土遺物 2・3 とも弥生土器の壺ないし壺の底部で、小片ではあるが外面にタキが施されているのがわずかに確認できる。3 では残存する底部のうち内面の一部がさらに剥離している。2・3 とともに弥生後期、3 レンチからは他にサスカイトの剥片も 1 点出土した。

この堆積を半載したところ、約 30cm を掘削した標高 77.9m 付近において褐色でシルトの地山を検出した。検出した地山面がほぼ水平を保っていたために、その上層で確認した堆積は遺構ではなく、遺物包含層であると判断した。地山上では遺構を検出することができなかった。断面図 1 層が現代の盛土、断面図 2 層が畑（現代）の耕作土層であることからすれば、3 レンチで確認した約 30cm の堆積が本来の遺物包含層の厚さに最も近いのではないかと考えられる。なお、次項で述べるように、個人住宅の建設にあたっては遺物包含層が破壊されることがないため、3 レンチで確認した包含層は半載のままとした。

以上の調査から、今回の調査箇所は本来、北側から南側、および西側にかけてなだらかに傾斜する部分に位置していたと見られる。そこには全体に弥生土器を含む遺物包含層が堆積していたが、現代の宅地造成によってより高い部分が削平され、一部の遺物包含層が完全に失われてしまったと考えられる。1 レンチで確認した地山と包含層の項目はその削平の痕跡であろう。

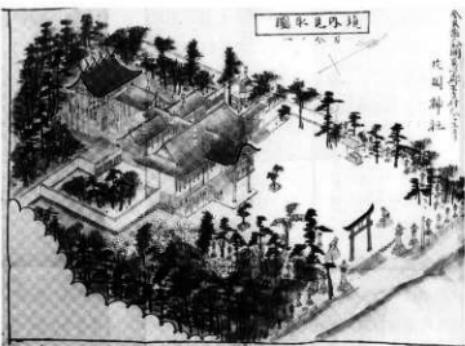
図6 「神社実測図並見取図」に描かれた片岡神社

堆積がある。この層の上面からはSD06、SP07、SK08・09の遺構を検出した（これを遺構面Aとした）。SD06からは近世の磁器碗・土師器皿が出土しており、遺構面Aが明治の南拝殿基壇構築までの地表面であったことがうかがえる。明治24年（1891）の『神社実測図並見取図』（奈良県立図書情報館所蔵）には、南拝殿が移築される以前の片岡神社境内が描かれており、天保3年（1832）拝殿の南側が空き地になっていることがわかる。

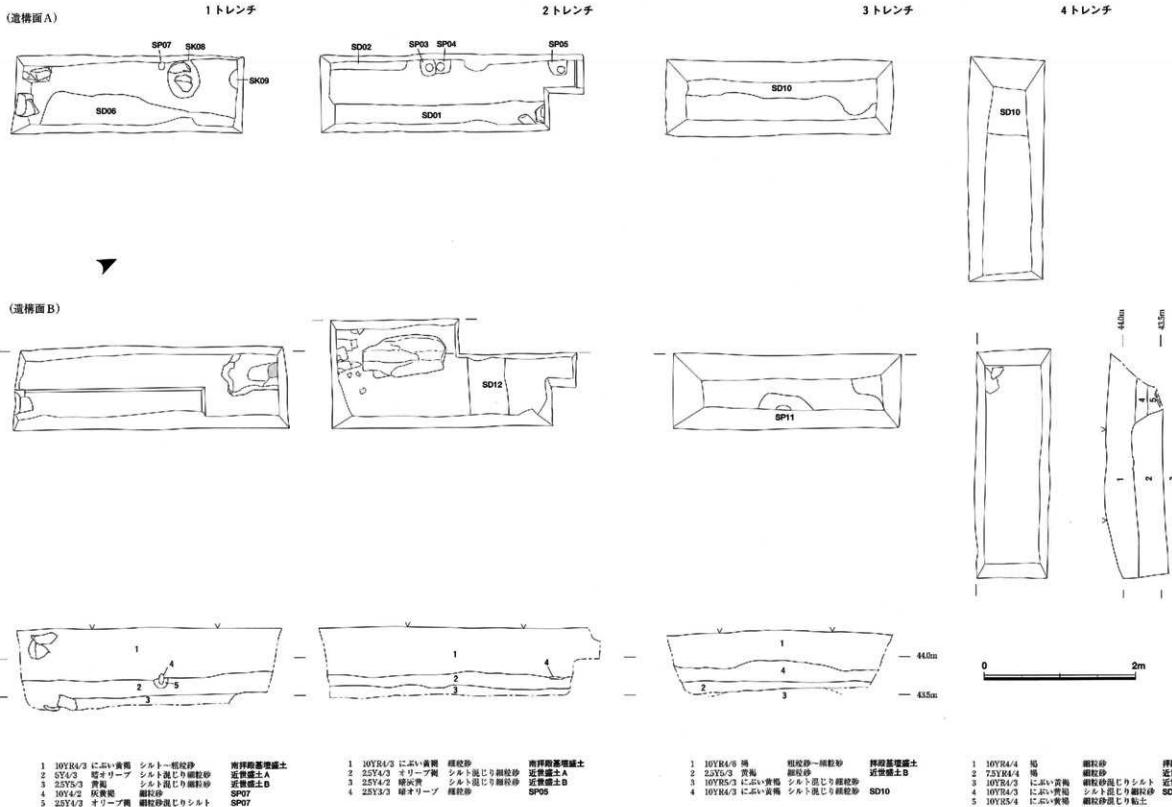
図 8 検出造構平面図・土層断面図 (1/50)

1トレンチ 南拝殿の基壇盛土層は10YR4/3にぶい黄褐色のシルト～粗粒砂で、標高44.4m付近を上面にして約60cmの堆積がある。近世～近代の瓦類が数多く出土した。明治42年（1909）に金計神社ほかが合祀され、南拝殿が移築されたときに構築された基壇盛土層である。

近世盛土A層は5Y4/3暗オリーブ色のシルト混じり細粒砂で、標高43.7~43.8m付近を上面にして約20~25cmの

15cm以上の堆積がある。この層の上面からは2トレンチのものと組み合う石列を検出した（これを遺構面Bとした）。1トレンチで検出した石は南北軸70cm以上、東西軸50cm以上の長方形をなすものと見られる。石の上面、中央付近には一辺18cmの正方形と見られる柱痕跡が認められた。柱痕跡は礎石にのせられた柱が火災に遭ったようで、その部分が赤く焼けた状態で確認できた。ただし、この柱痕跡と石列が同時期のものかどうか判断しがたく、石列は礎石が転用された結果であると見ることもできる。この層からは土師器片・瓦片が出土している。瓦は詳細な時期が明確でないが、近世のものである。

近世盛土A層は2.5Y4/3オリーブ褐色のシルト混じり細粒砂で、標高43.7～43.8m付近を上面にして約15～20cmの堆積がある。この層の上面からはSD01・02、SP03・04・05を検出した。1トレンチの遺構面Aと同じである。SP03～05は小規模な柱穴であり、SD01からは近世の磁器碗片・土師器皿が出土した。これも明治の南拝殿基壇構築までの地表面であったと考えられる。

近世盛土B層は2.5Y4/2暗灰黄色のシルト混じり細粒砂で、標高43.6m付近を上面にして15cm以上の堆積がある。この層の上面からは1トレンチのものと組み合う石列を検出し、石の南側近くから複数の平瓦の堆積が検出できた。平瓦は古代ないし中世のものである。2トレンチで検出した石は南北軸110cm、東西軸52cmの長方形に近いもので、上面がほぼ平坦になっており、柱を据えることが可能である。1トレンチで検出した石の柱痕跡から2トレンチの石の中央部分までの距離は18mで、この石列が礎石列である可能性も指摘できる。石列は磁北に対して東に10°振れている。これまで片岡王寺跡の遺構として検出した掘立柱建物などの振れとは異なっている。時期的に見ても片岡神社に関する遺構と考えられる。

3トレンチ 近世の拝殿基壇盛土層は10YR4/6褐色の粗粒砂～細粒砂で、標高44.3m付近を上面にして約40～50cmの堆積がある。近世の土師器皿が多く出土し、合わせて磁器碗片、寛永通宝、小判形金属製品なども出土した。

近世盛土A層は標高43.8～43.9m付近を上面とし、10YR4/3にぶい黄褐色でシルト混じり細粒砂を埋土とするSD10を検出した。SD10は20～30cmの深さがある。1・2トレンチの遺構面Aと同じ面と考えられる。SD10からは土師器皿・磁器碗片・瓦片が出土した。

近世盛土B層は2.5Y5/3黄褐色の細粒砂で、43.7m付近を上面として約10～15cmの堆積がある。SP11を検出した。SP11は深さ約10cmであるものの柱穴状をなしている。SP11からは瓦片が出土した。1・2トレンチの遺構面B

4 トレンチ 拝殿基壇の中央部に東西方向に設定したトレンチである。近世の拝殿基壇盛土層は10YR4/4褐色の細粒砂で、標高44.2m付近を上面にして約40cmの堆積がある。ただし、トレンチの東端は拝殿の出入口として階段が設けられていた部分であるため、基壇の石積みがなく東に低く傾斜する法面がかたちづくられている。拝殿基壇盛土層からは近世の土師器皿や瓦が多く出土した。

近世盛土A層は7.5YR4/4褐色の細粒砂で、標高43.8m付近を上面にして約40cmの堆積がある。3トレンチから統べSD10を検出した。1・2・3トレンチの遺構面Aと共に通ずる遺構面である。

最後に、以上の調査成果を得て推測される片岡神社拝殿の変遷を考えておこう。まず、棟札などの記録類から、拝殿は天保3年（1832）の建立、南拝殿は明治42年（1909）の移築であると考えられた。このことは、おおむね今回の調査によっても裏付けられたといえる。考古学的には詳細な年代まで確定させることができないが、南拝殿の基壇盛土層からは近代遺物が出土したのに対して、拝殿の基壇盛土層からは近世後期以降の遺物は出土していない。近世盛土A層の上面には遺構面Aが形成され、1~4トレンチのすべてにおいて遺構が検出された。したがって、この面が天保3年（1832）に拝殿が建立されるまで、および1・2トレンチではそれ以降、明治42年（1909）に南拝殿が移築されるまでの地表面と考えられる。

さらに、近世盛土A層の下層には近世盛土B層があり、その上面には遺構面Bが形成されていた。遺構面Bからは石列を検出した。これが礎石列であるのかどうかの判断は今回の調査からだけでは難しいが、石の配置間隔が1.8mであることからするならば、礎石列と考えておく方が無難である。そうすると、この石列は天保3年（1832）以前の拝殿にともなう礎石列と考えられ、天保の拝殿とは明らかに主軸を異にしていることがわかる。つまり、このときを境に片岡神社の建物のあり様が大きく変容していることになり、今後、付近で発掘調査することがあれば、このことに十分注意して取り組む必要がある。

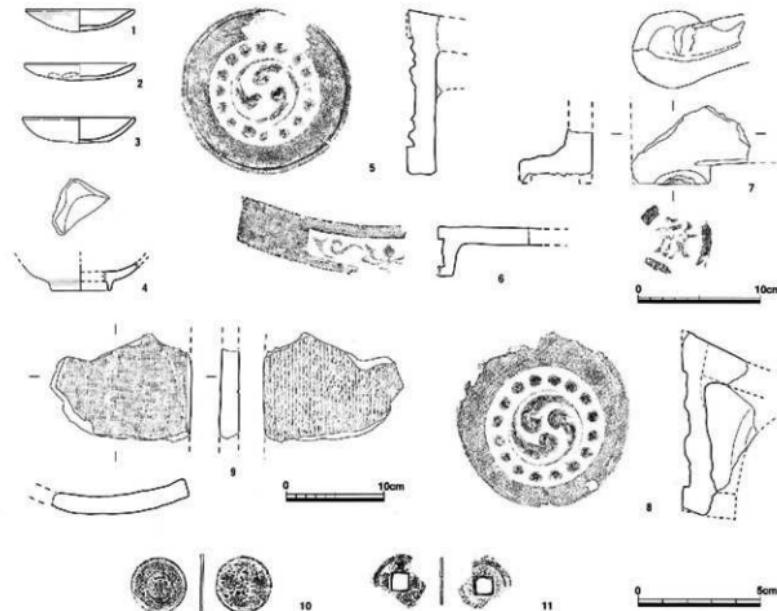
図9 南拝殿基壇盛土層出土遺物実測図（1～2：1トレンチ、3～11：2トレンチ）

南拝殿基壇盛土層 1～3は土師器皿である。口径は1が8.8cm、2が9.0cm、3が9.1cmで、1・3に煤の付着が見られる。いずれも近世以降の灯明皿である。4は肥前系磁器碗で見込みが蛇の目釉剥ぎされる。18世紀中葉から後葉の遺物である。

5は右巻きの三頭巴文軒丸瓦で瓦当だけが残る。径13.4cm。内圓線・外圓線ともになく、珠文が大振りで、いぶしによって焼成されている。丸瓦部との接合はカキ目を施したうえで行っており、瓦当裏面の下半には円周に

沿ったナデがある。近世中後期のものである。6は近世の均整唐草文軒平瓦、7は小丸部の瓦当に「放」の字があしらわれた棟瓦である。一般に棟瓦は18世紀前半から使用されはじめる。「放」の字は片岡神社に隣接する放光寺を指し、同寺で葺かれていた瓦であろう。8は右巻きの三頭巴文鳥衾である。径14.5cm、内圈線・外圈線がなく珠文が大きい。鳥衾先端の瓦当近くには、中央から下半にかけて大振りの唐草文がヘラ状工具によって焼成前に施されている。焼成にはいぶしがともなっている。近世中後期の鳥衾である。9は古代の平瓦で、凹面に模骨痕と布目痕が、凸面に繩叩き痕が見られる。片岡王寺に葺かれていた瓦と考えられる。

10は一錢青銅貨で、径2.3cm、厚さ1mm。表面中央に「一錢」と表記され、裏面には中央に桐文を配して上部に「大日本」、下部に「大正十三」と鋳造年を表記する。11は新寛永通宝で、径2.2cm、厚さ1mm。裏面に「元」の字が見られ、寛保元年(1741)鋳造の高津銭であることが判明する。

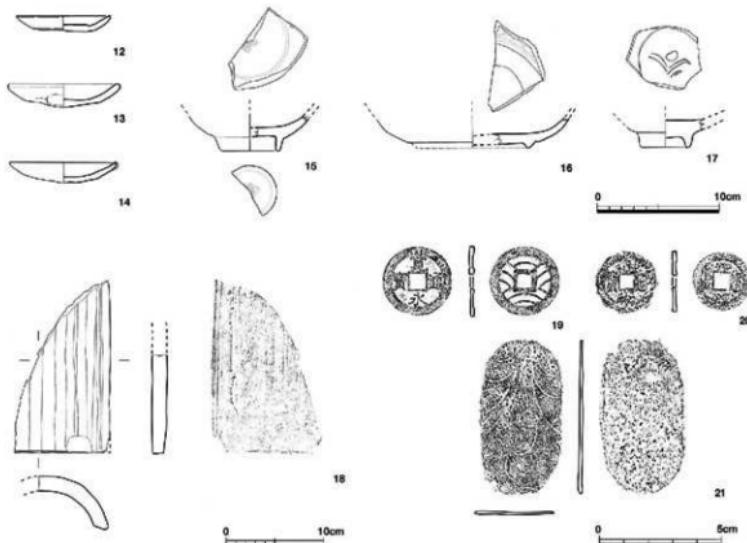
図10 押殿基壇盛土層出土遺物実測図 (12~19・21: 3トレンチ、20: 4トレンチ)

押殿基壇盛土層 12~14は上師器皿である。口径は12が7.6cm、13が8.9cm、14が8.5cmで、いずれにも煤が付着している。近世の灯明皿である。15は肥前系磁器碗で、見込にコンニャク印判がある。16は肥前系磁器の皿で、見込にコンニャク印判と蛇の目釉剥ぎが見られる。18世紀中葉から後葉の遺物である。17は青磁碗で見込に装飾が描きこまれる。高台は貼り付けたのちにケズリでつくられ、高台の底面と内部には釉薬がない。

18は凹面に鉄線切りの痕跡、凸面に縱方向のヘラケズリが見られる近世中後期の丸瓦である。

19は径29cm、厚さ12mm、寛永通宝の四文銭で裏面が11波。明和6年(1769)の鋳造である。20は径25cm、厚さ12mmの銭貨で、表面に「通宝」の文字を合わせて4文字が、裏面にも2文字以上の文字があることが認識できるが、腐食のためにすべてを読み取ることができない。21は小判形の金属製品で、長軸6.3cm、短軸3.3cm、厚さ1.2mmである。片面に上端から下方に放射状に延びる線刻を基調として、線刻の間に生じた空間に小粒の円を配した装飾が刻まれている。制作年代・用途ともよくわからない。

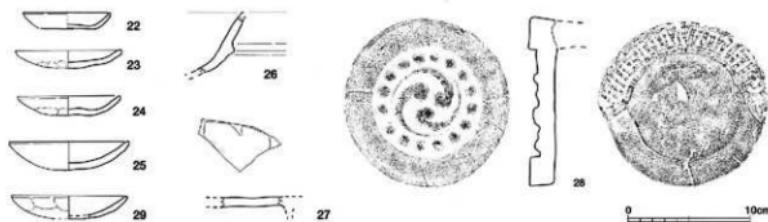
図11 近世盛土層・遺構出土遺物実測図 (22~27: 盛土A層、28: SP04、29: 盛土B層)

近世盛土層 22~25は近世盛土A層から出土した土師器皿である。22・25が2トレンチ、23が1トレンチ、24が4トレンチから出土した。口径は22が7.1cm、23が8.5cm、24が8.3cm、25が9.7cmである。22~24の底部は扁平であるのに対して、25はやや丸みを帯びている。22~24には煤が付着しているので、近世の灯明皿と考えられる。25は灯明皿以外の用途も考えられるだろう。26は同じく近世盛土A層（1トレンチ）から出土した近世の熔炉である。外面の口縁部近くに1条の突帯をもっている。

27も近世盛土A層（4トレンチ）から出土したもので、肥前系磁器皿の見込部分である。コンニャク印判が見られる。

28は2トレンチで遺構面Aから検出したSP04の出土遺物である。径13.8cmの左巻き三頭巴文軒丸瓦で、瓦当部だけが残る。内周線・外周線とともになく、珠文も大きい。丸瓦との接合はカキ目を施したうえで行っており、瓦当裏面の下方には円周に沿った強いナデが見られる。近世中後期の瓦である。

29は近世盛土B層（3トレンチ）から出土した土師器皿である。全体の1/5程度が残存するだけで、口径9.4cm、器高1.8cmに復元できる。外面口縁部付近には指頭圧痕が見られ、内外面ともにナデで仕上げられている。近世の遺物である。岡化していないが、その他にも近世盛土B層からはいぶし焼成による平瓦片などが出土している。

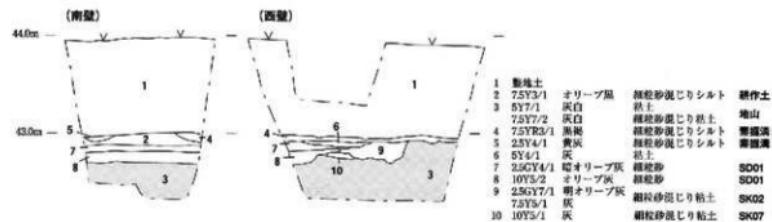
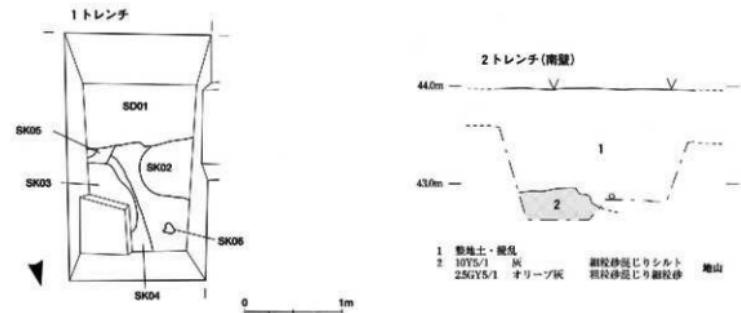
図13 1トレンチ検出遺構平面図・土層断面図および2トレンチ土層断面図（1/50）

層序 基本土層として3層の堆積を確認した。上層から1層は中庭の整備、校舎建て替えによる整地土で厚さ約1mである。2層は 75Y3/1オリーブ 黒色細粒砂混じりシルトで厚さ10cm。1トレーニングでは本層上面で素掘溝を検出しておらず、耕作土と考えられる。土師器、古代～中世の瓦、錢貨、炭が出土している。3層は地山であ

る。1トレンチでは5Y7/1灰白色粘土、7.5Y7/2灰白色細粒砂混じり粘土、2トレンチでは10Y5/1灰色細粒砂混じりシルト、2.5GY5/1オリーブ灰色粗粒砂混じり細粒砂で、検出面は両トレンチとも標高42.9m付近である。1トレンチの本層上面では複数の遺構を検出した。そして、本層以下の層位を確認するために調査区西半分を標高42.3m付近まで掘削し、断面観察を行った。層位に大きな変化は認められず遺物の出土もないことから、地山と判断した。なお、2トレンチでは、2層の耕作土、地山上での遺構は確認できなかった。中庭の整地土および校舎建て替えによる整地土に加えそれにともなう搅乱が地山まで達しており、削平を受けていると考えられる。

1トレンチ 2層上面では南北方向に伸びる素掘溝を2条検出した。素掘溝1は幅30cm、深さ6cm、埋土は2.5Y4/1黄灰色細粒砂混じりシルトである。素掘溝2は西壁にかかり幅は確認できないが、深さ8cmである。2層（耕作土）からは古代～中世の瓦、8の元通宝（北宋銭、1074年初鋤）が出土した。

3層（地山）上面では7基の遺構を検出した。最も新しい遺構はSD01である。SD01は調査区の南端で東西方向に伸びると思われる溝状遺構である。深さは最も深いところで24cmである。埋土は2層に分かれ、上層が2.5GY4/1暗オリーブ灰色細粒砂、下層が10Y5/2オリーブ灰色細粒砂である。上層からは遺構の表面を覆うほどの瓦が出土したが、下層からはほとんど出土しなかった。1は瓦質の鉢形で口縁が外曲しており、片口が施されている。2は唐草文が施される軒平瓦である。3は凸面に朱線の痕跡を残す軒平瓦で軒先の凹凸両面に粘土の剥離痕がある。4は丸瓦で凸面にヘラミガキ、凹面に糸切り痕、布目痕がある。5・6は凸面に繩叩きのある平瓦である。SD01からは図示した以外に、土器部、離れ砂を使用した軒丸瓦、古代～中世の瓦が出土しており、近世の遺物は認められなかった。このことから、SD01は中世と考えられる。

SK02は西壁にかかる位置で検出した土坑で、南北幅60cm、東西幅50cm（検出分）、深さ20cmである。埋土は2.5GY7/1明オリーブ灰色と7.5Y5/1灰色の細粒砂混じり粘土が混在している。SK02からは7の凸面に繩叩き、凹面に布目痕がある平瓦が1点出土している。

SK03～05は切り合いが激しく、遺構の全形も把握できないことから検出のみとした。検出面で確認した埋土はSK03が5GY5/1オリーブ灰色粗粒砂混じりシルト、SK04が2GY6/1オリーブ灰色粗粒砂混じり粘土、SK05が7.5Y5/1灰色細粒砂～粗粒砂である。最後に地山の断ち割りを行ったさいにSK04に掘削のおよんだ箇所があったが遺物は出土しなかった。SK06は平面が10cm程度の不整形の小穴で、埋土は10Y5/1灰色細粒砂混じり粘土。SK07はSD01を完掘した後に検出した遺構でSK02にも切られている。西壁断面では南北幅40cm、深さ8cmを測る土坑である。埋土は10Y5/1灰色細粒砂混じり粘土で遺物は出土しなかった。

調査面積は狭かったものの今回の調査では遺構と遺物を検出した。片岡王寺の中心伽藍があると見られている校舎部分での初めての遺構の確認であり、これまで鉄筋校舎の建設工事によって遺構は破壊されていると予想されていたなかで遺構が残っていることを確認できたことは大きな成果である。校舎に近接した場所である1トレンチでは遺構が確認され、中庭の中程で工事の手がおよんでいないと思われた2トレンチでは削平を受け遺構面が残っていなかった調査結果をみると、現況を見ただけでは遺構の残存状況を予想することは難しく、校舎下であっても遺構が残っている可能性も考えられる。

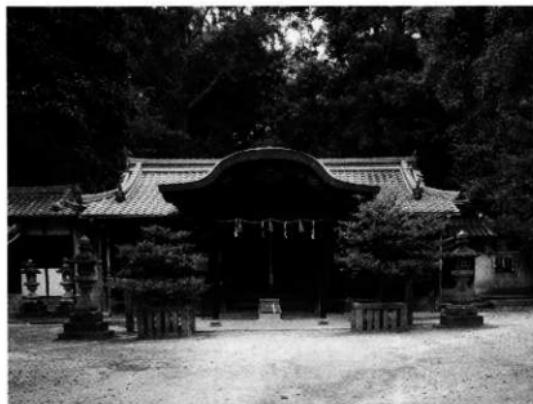
拝殿の状況 片岡神社の拝殿は桁行5間、梁間2間で平入り、中央部分を板間の廊下にして左右に間を配する割拝殿の形式をとる。東面を正面にして、そこに縁を、その中央には階段、唐破風をつける。屋根は入母屋造で桟瓦葺、唐破風は銅板葺である。

解体前拝殿（東から）

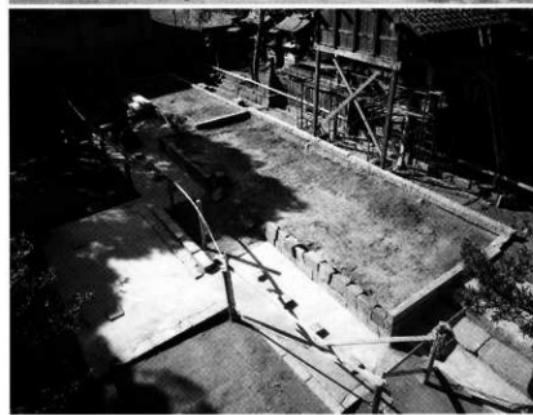
基壇は桁行の南北が11m、梁間の東西が4m。西から東に傾斜して落ちていく地形を利用して築いている。基壇の西端は石積みがなく、長さ1.3~4.5mの延べ石を並べるだけであるのに対し、東端には幅50cm前後、高さ20cm前後の切石を2段に積み上げていた。

調査前拝殿基壇（北東から）

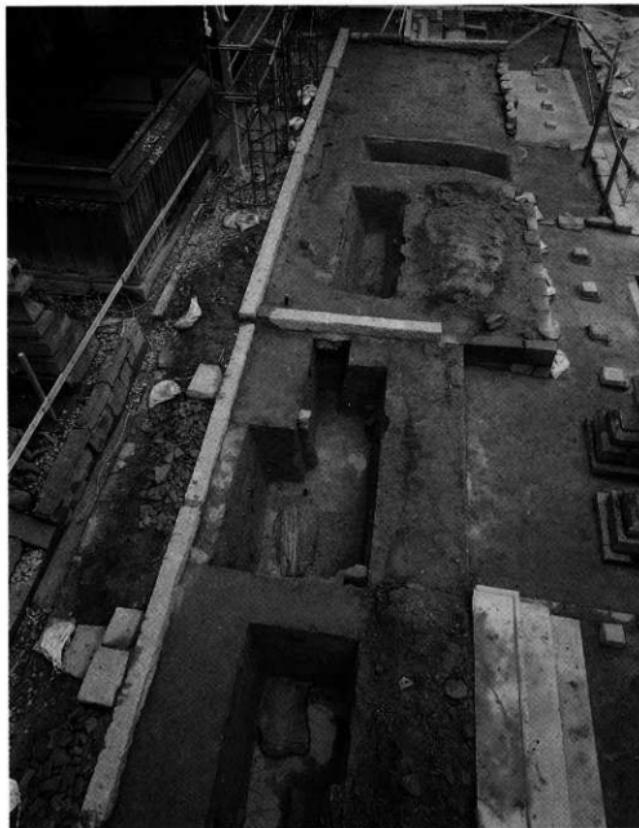
1・2トレンチ
石列検出状況
(南から)

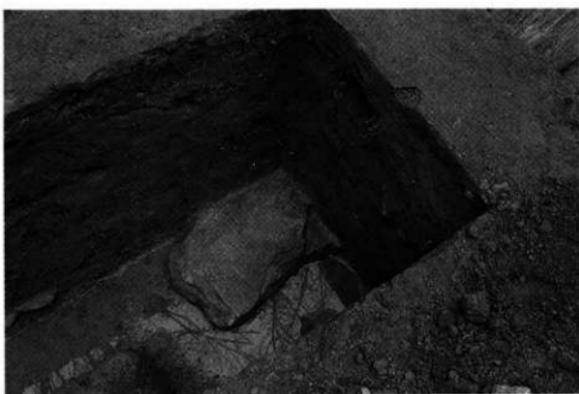
1トレンチ
石列検出状況
(南東から)

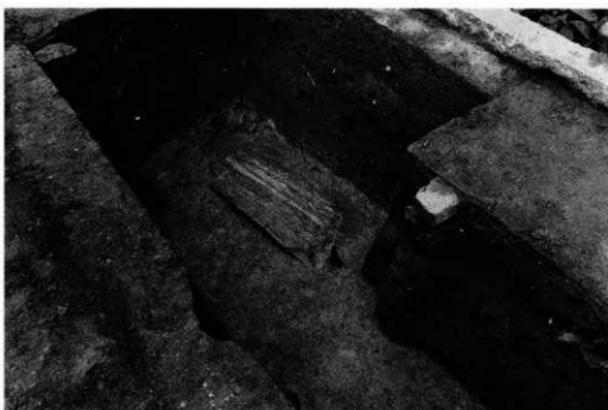
2 レンチ
石列検出状況
(北東から)
