上田市文化財調査報告書第47集

史跡上田城跡

国指定史跡上田城跡平成3年度発掘調査概報

上田市教育委員会

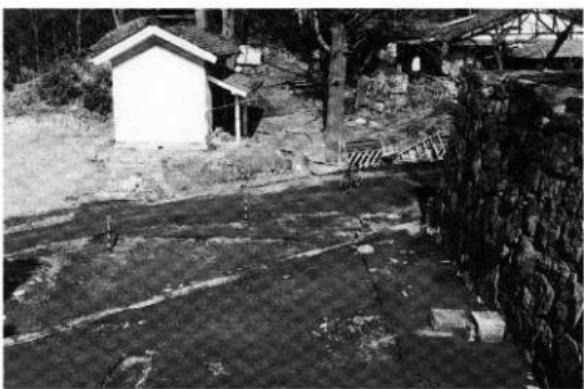
本丸西虎口櫓門跡（南より）

櫓門礎石は、現存石垣際で最前列左側の寄掛柱、駒柱の礎石各1基が遺存しているのが検出された。共に緑色凝灰岩で、平面形は前後方向に僅かに長い方形を呈し、規模は石垣際の寄掛柱礎石が長軸57cm、短軸51cm、厚さ60cmを測り、隣接する駒柱礎石は長軸66cm、短軸62cm、厚さ58cm

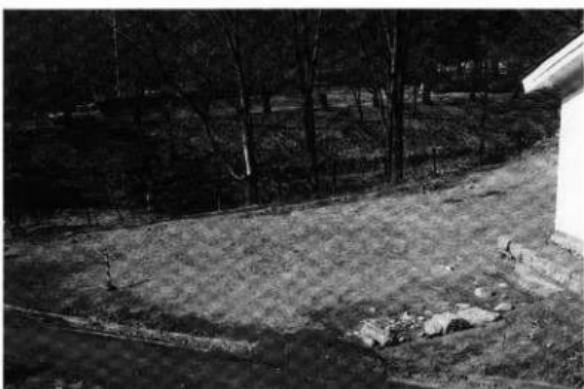
本丸西虎口石垣跡（南東より）

石垣の根石は、東側と南側の2面で確認され、東面は道路端から土蔵にかけて5点の根石がほぼ連続して検出され、南面は道路部分において約7点の根石が連結して検出された。根石の石材はすべて緑色凝灰岩であるが、周辺に集中して検出された栗石と推定される砾群は、5~20cm程度の円礫であり、現存する西虎口石垣も同様の構造となっている。また、西面では根石は遺存していないかったものの、帶状に栗石と推定される円礫群が検出された。なお、北面については今回の調査では充分に追及できなかったが、本丸内民家、真田神社土蔵等が移転した後に、本丸内の石垣と合わせて調査を行う必要があると考えられる。概ねの位置は絵図に記入されている寸法や平面図の検討などから推定可能である。

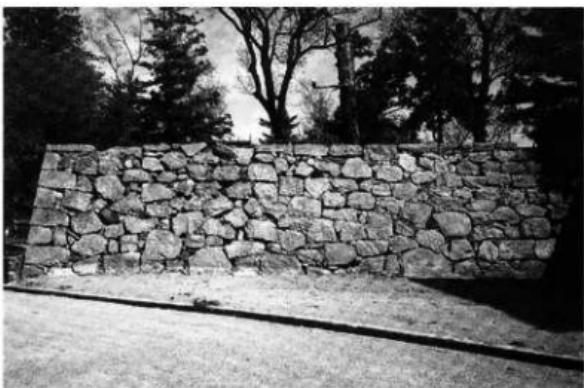
本丸西虎口現存石垣（西より）

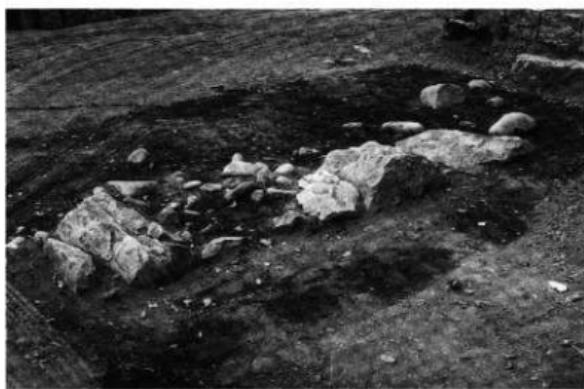
本丸西虎口石垣根石東面（南東より）

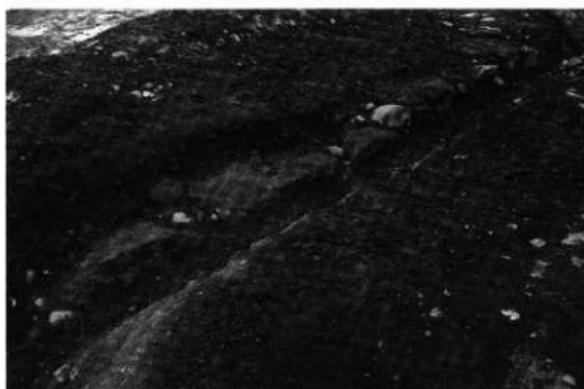
本丸西虎口石垣根石南面（南西より）

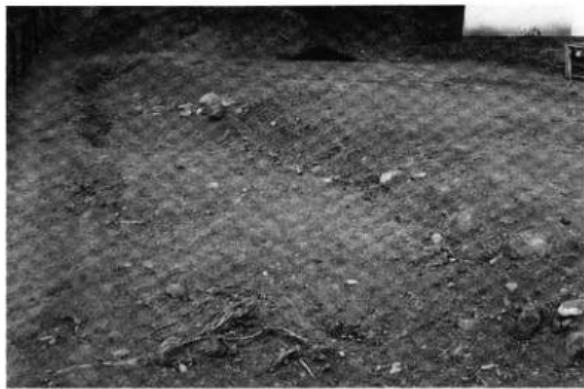
本丸西虎口石垣跡栗石列（南より）

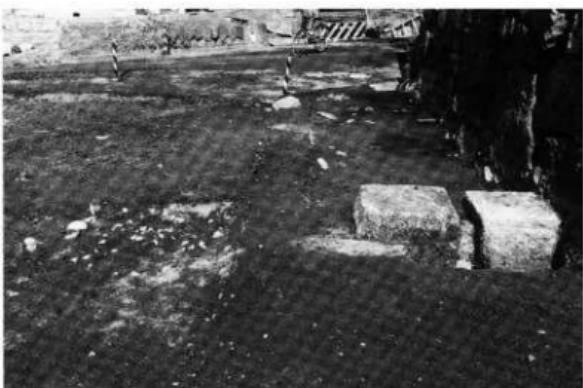
本丸西虎口櫓門跡部分（南より）

礎石上面に柱を据えた痕跡は確認できなかったが、現存する石垣の面に寄掛柱の痕跡が色の差として遺存しており、前後幅42cm（1尺4寸）の寄掛柱であったことが確認できる。この数値は明治期の古写真より解析した本丸東虎口櫓門の数値とも正確に一致する。さらに石垣天端に冠木を載せるための切り欠きが遺存しており、検出された礎石は原位置を留めているものと推定できる。

石垣天端の切り欠きは前後2か所で確認され、櫓門下層最前列の冠木と、最後列の敷桁を納めるための切り欠きと推定できる。冠木の切り欠きは北側の天端石が傾いているが、幅75cm、奥行60cm、深さ49～57cmを測り、奥の部分には扁平な切石で土留めをしている。敷桁の切り欠きは幅110cm、奥行60cm、深さ30～45cmを測り、奥は面を出した円錐2点で土留めをしている。冠木の切り欠き下端から検出された礎石上面までの数値は4393mmを測るが、尺寸に直すと概ね14尺5寸となり、古写真から解析された本丸東虎口櫓門の13尺2寸に対して下層部がやや高くなっていたことが知られる。

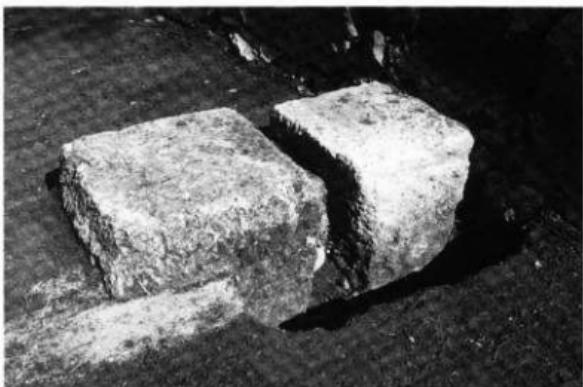
本丸西虎口櫓門礎石（南西より）

を測る。両者の間隔は15cmで、上面レベルはほぼ等しく、礎石周囲の下部には乗石状の小砾が若干検出された。

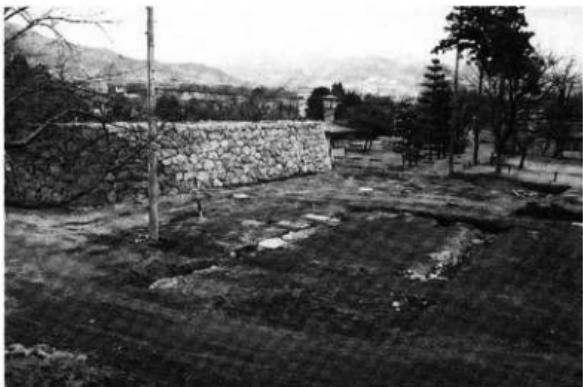
二の丸北虎口全景（南西より）

南側石垣の根石調査は、撤去された物置のコンクリート基礎を除去した後に、昨年度に検出されていた石垣根石の続きを追及して行われた。物置はトタン製の簡易なものであったが、基礎は全面にコンクリートが打ってあり、一部に地下室（ムロ）を持つなど根石の損傷が心配された。しかし調査の結果は予想以上に良好で、一部で損傷を受けていたものの概ね根石は良好に遺存していた。また、根石と共に存在したことのない櫓門の礎石も検出された。

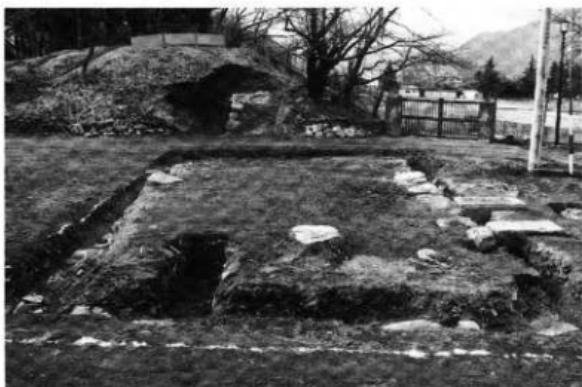
二の丸北虎口石垣跡全景（東より）

石垣根石は北面、南面ともに部分的に抜けていたものの、ほぼ連続して概ね2段の根石が遺存しているのが確認され、裏込めの薙石も検出された。東面の根石については最下層の1列のみが検出され、北東隅部の根石も検出された。根石はすべて緑色凝灰岩の塊石が使用されていたが、北東隅部の1点のみ小叩き仕上の方形切石が使用されていた。根石の規模は、幅1mを越えるものもあるが、多くは50~70cm程度の比較的小型の石が多用されていた。また、東石は5~15cm程度の円錐形が使用されており、幅約1mで検出された。

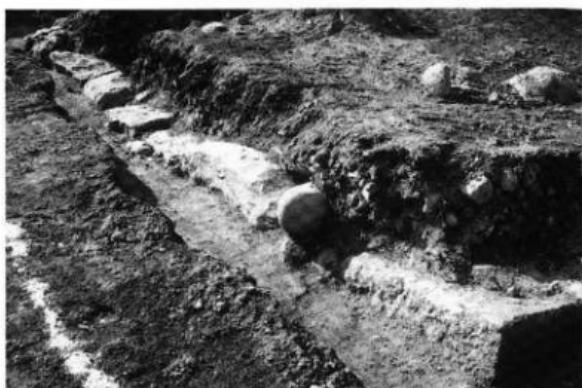
二の丸北虎口石垣根石東面（北東より）

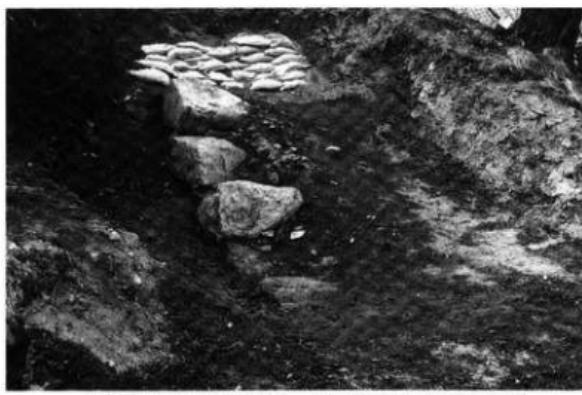
二の丸北虎口石垣根石・土壠接続部（南東より）

また、西側土壘との接続形式を確認するために現存土壘を調査した結果、南西隅部には隅石を置かず、そのまま持ち送りで土壘に接続していることが確認された。持ち送りは3段が遺存して

おり、裏込の幅は約60cm、土星芯部の版築も良好に遺存していた。

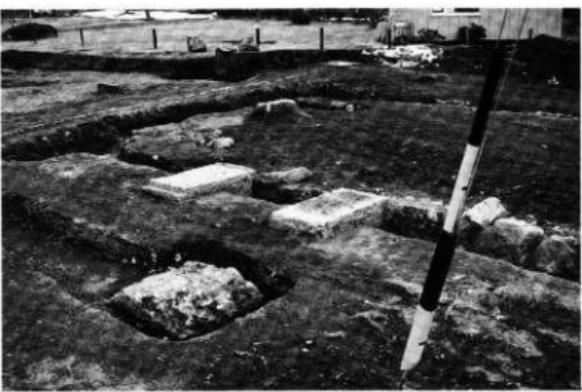
二の丸北虎口櫓門礎石（北西より）

物置の基礎を撤去したところ、石垣北面に接して2点の緑色凝灰岩切石が露出し、さらに鏡柱礎石に相当する1点遺存していることが確認され、これら3点の礎石は横門礎石であることが確認された。

鏡柱礎石は、頂部が切欠かれているが、平面規模はやや左右に長軸107cm、短軸100cmで、推定される厚さは約60cmを測る。基盤は暗黄褐色土で非常に固く叩き締められており、下部の周囲には僅かに栗石が確認された。

脇柱と寄掛柱を合わせた礎石は、前列が長軸140cm、短軸75~80cm（上面幅66~70cm）、厚さ60cmを測り、中列が長軸138cm、短軸72~74cm（上面幅66~71cm）、厚さ60cmを測る。また、中列礎石通路側の上端には幅8~11cm、高さ5cmの切り欠きが設けられており、脇戸の戸当たりかと推定される。石垣根石に沿ってトレンチを入れた結果、両礎石とも叩き締めた基盤の上に据えられており、石垣根石と同時に据えられたものと確認された。前列と中列の柱間は芯々で2,150mm（約7尺1寸）を測り、鏡柱と脇柱の間は1,970mm（6尺5寸）と推定される。

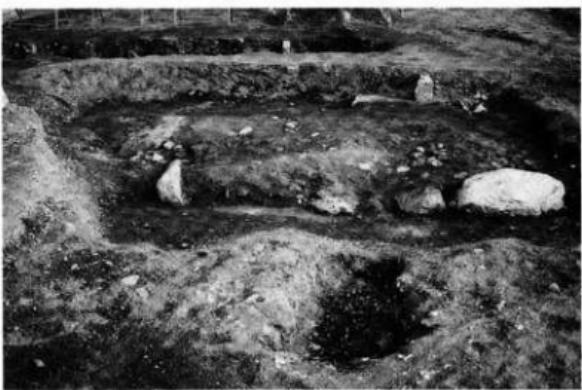
二の丸北虎口石垣根石東側土壘接続部（西より）

石垣との接続については、平成2年度の発掘調査により石垣南東部より南に延びる根石が検出され、石垣南東隅部の根石が検出されなかことと合わせて、上層の虎口側は石垣が築かれ土留めと防御を兼ねていたものと推定される。

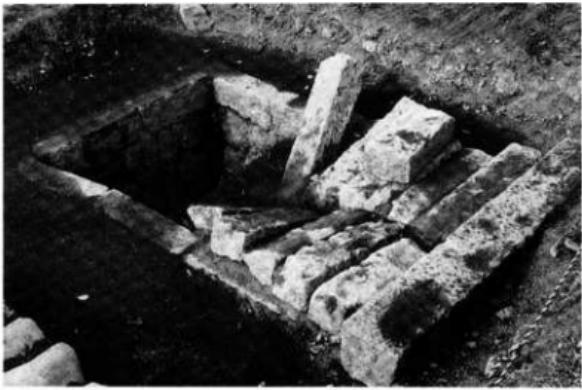
伝染病院遺構（南東より）

調査区域南東部より、地下室状の石組遺構が検出された。平面規模は長さ2.6m、幅1.6mを測り、東側へさらに連続している可能性もある。上部には細長い切石が蓋をするように並び、遺構上端の周縁にも同様の切石が廻らされていた。

上部の蓋状の切石のうちでもっとも東側の1本は長さ160cm、幅24cm、厚さ25cmを測り、石組遺構の上部にさわわたしてあるものの、他は長さ80cm、幅、厚さとともに20cmと短く、中央部で陥没している状態で検出された。西半分にはこれらの切石は乗っておらず、土砂が充満していた。西側の部分を掘り下げたが、内部は面を出した円礎で積んであり、深さ1.5mを過ぎても床面に達せず、崩落の危険が生じたため調査を取り止め埋め戻した。

本遺構の性格であるが、位置、構築方法、出土遺物等より、大正6年設立の伝染病院に関係す

る遺構であることは間違いないものと推定される。『上田市史』（昭和15年刊）に掲載されている伝染病院の図面によると本遺構の位置は汚水槽の位置に相当する。

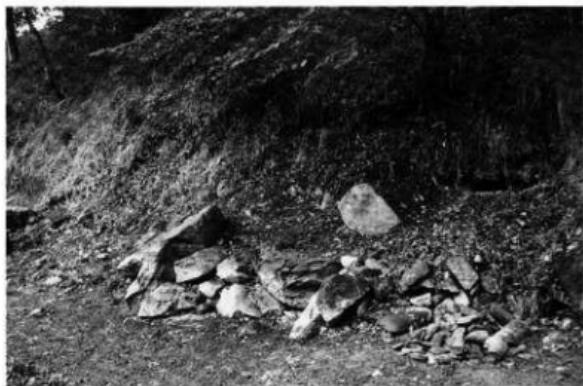
本丸堀底緑色凝灰岩群（西より）

もっとも多く瓦が検出されたのは、堀の南西部で、かつて本丸西虎口の隅櫓が位置していた付近である。ここからは8弁、9弁の菊花紋軒丸瓦のほかに三巴紋軒丸瓦、均正唐草紋軒平瓦、五七桐紋鬼瓦片2点、行基瓦等が出土した。昨年の調査で三巴紋鳥食瓦が表採されたのもこの付近である。瓦は土墨より3mほどの範囲に帶状に広がっており、土墨内にも層をなして検出された。当初、この付近の瓦は明治初期に廃城となった際に堀底に投棄されたものが大部分を占めると考えられていたが、検出された瓦は現在隅櫓に使用されている瓦とは全く紋様が異なることが確認され、ほとんどすべてが関ヶ原合戦後の慶長5年(1600)に破却された真田氏時代の瓦であることが確認された。また、この付近には本丸土墨に半ば埋まったような状態で緑色凝灰岩の塊石群が露出しており、明治の廃城の際に投棄された石垣の一部と推定されてきたが、周囲から出土する瓦によりこの塊石群も真田氏時代の石垣の一部と推定され、後漢工事後も現状のまま保存することとなった。

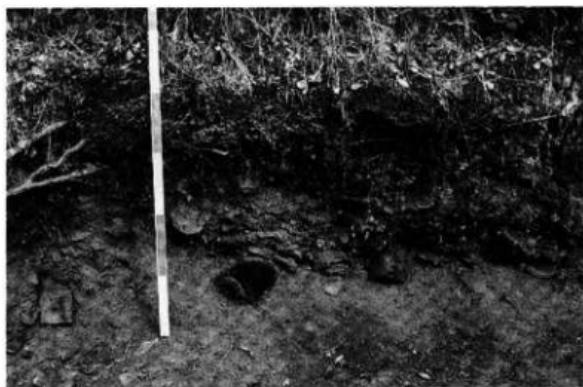
本丸堀底土壠瓦層（西より）

本丸堀北西部には、かつて隅櫓1棟が建っていたが、この付近からは南西部に次いで多くの瓦の出土があった。検出された瓦は三巴紋軒丸瓦と均正唐草紋軒平瓦を中心であったが、昨年の調査中に高橋今朝男氏により金箔軒瓦が表採されたのはこの区域である。前述した土墨中の瓦層は、堀の西側全域において確認されており、慶長の破却後、仙石氏による寛永の上田城復興により、堀の再掘削がなされた際に掘り残された部分と推定される。なお、堀の北側と東側においては、ほとんど遺物は検出されなかったが、これは寛永の復興の際に掘り上げられ、本丸土墨となっているものと推定できよう。
