郡山城 第12次

# 追手向櫓・多聞櫓

発掘調査概要報告書

大和郡山市教育委員会

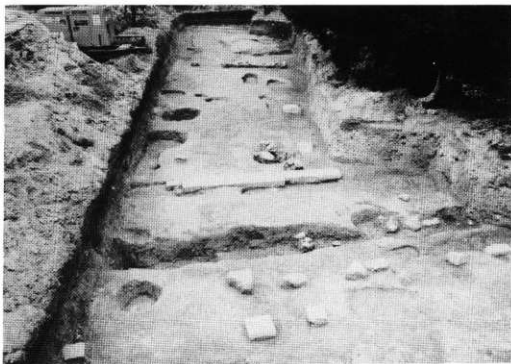
2. 多間櫓部分遺構検出状況（南より）

向櫓に続く、多間櫓部分は遺存状況が悪く、礎石のうちで原位置を保っていたと思われるのは2つにすぎない(図5、S-6、S-7)。この2つに対応する東側の礎石を仮に現石垣の位置に求めると、その平面距離(梁行)は約5mとなる。これは以前調査された東側櫓礎石の東西幅約6mをやや下回る規模である。礎石は向櫓のものと同じくカナンボ石を用いており、またレベル的にもほぼ対応することから、両者は同時期の遺構と考えられる。

礎石ではないが、東西多間櫓部分推定地の北端において、柱状の花崗岩が東西方向に据えられていた。全部で3つの石からなるこの特異な構造物は、中心となるS-3の規模が長さ約2.4mで、S-2は長さ約1.4m、さらにS-4は長さ約0.3mであり、3者を合計すると4.1mの長さとなる。ただし、据えた時の掘り方が西方向に伸びており、石材をいくつか抜き取られている可能性も強い。いずれも他の構造物の転用材と思われるが、その性格は不明である。今後の調査における同種遺構の類例の検出をまちたい。
