郡山城 第12次

追手向櫓・多聞櫓

発掘調査概要報告書

大和郡山市教育委員会

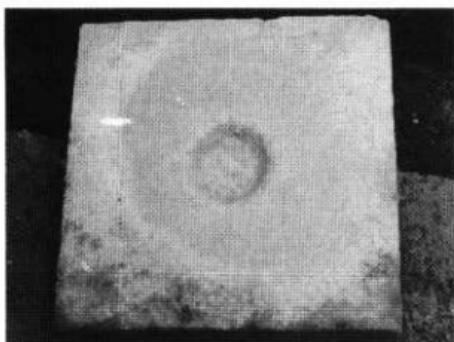
図4 磚石に転用された五輪塔（地輪）

他に主な遺構としては、前記した石柱の南方より検出した五輪塔地輪（図4、図5のS-5）がある。これはもちろん転用材であるが、遺構面から約80cmも掘りこんだところに据えられており、その用途に興味がもたれる。また、向槽推定地のすぐ西側に散在する石のなかにも五輪塔の一部（地輪・空輪）や石仏が含まれていた。建物の間柱の礎石として用いられたのであろうか。ただし、確実に原位置を保つものはない。

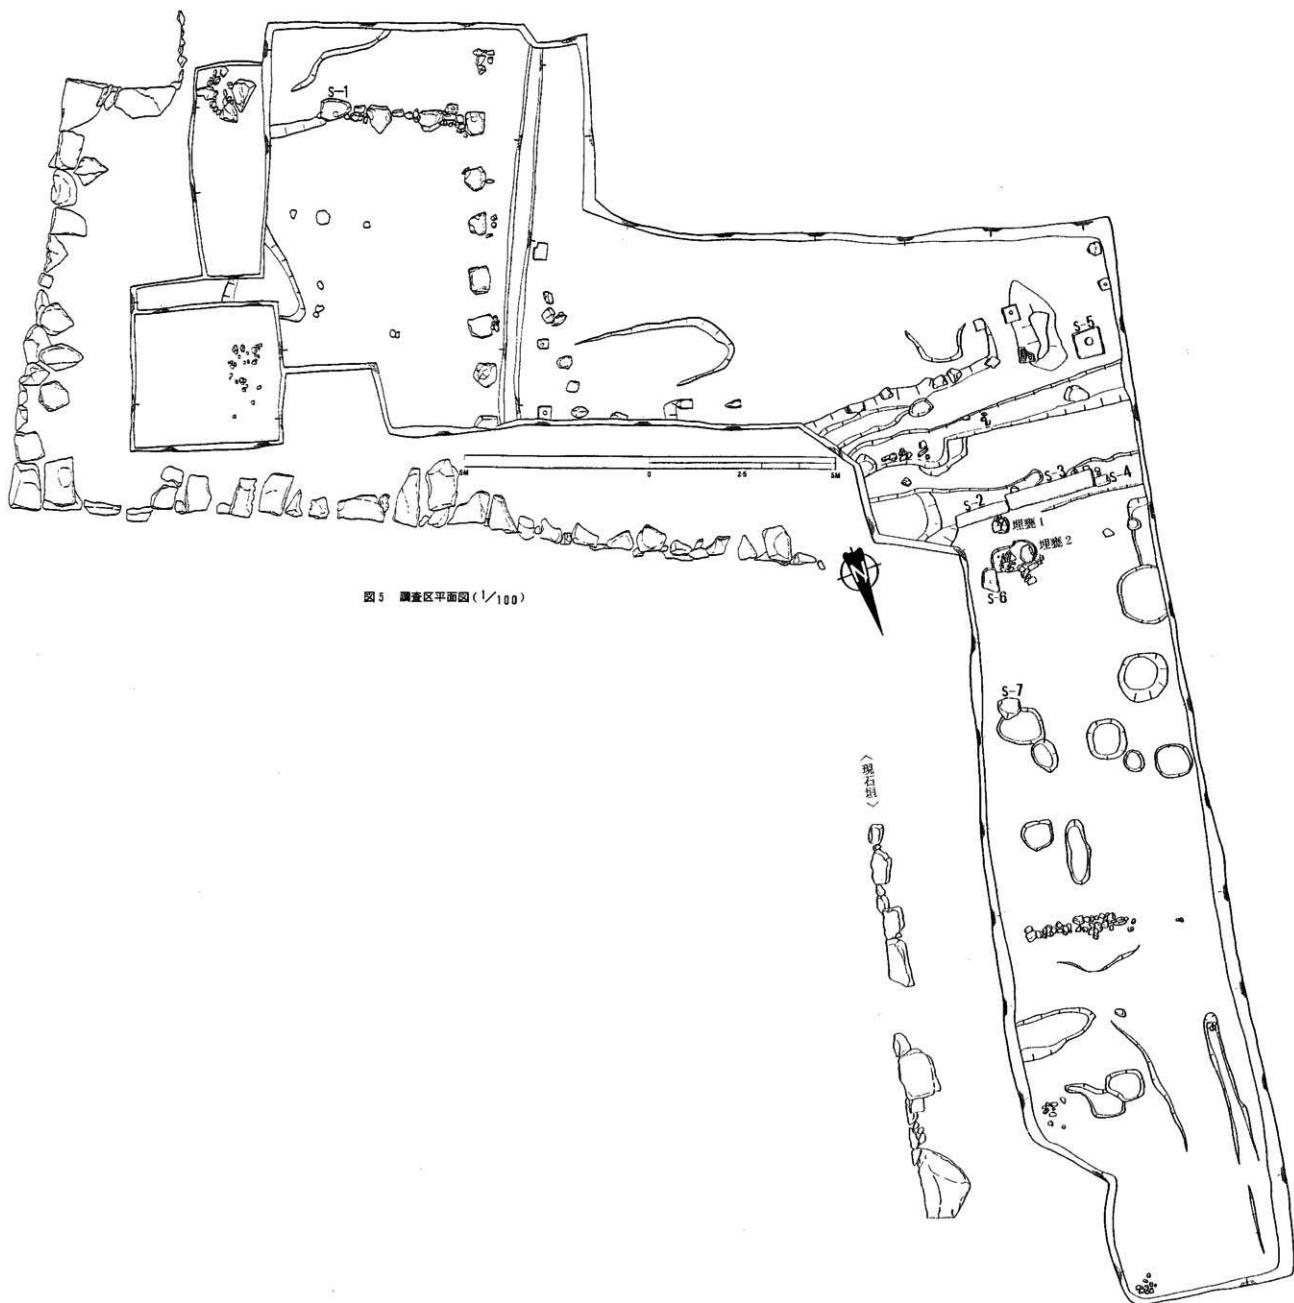
この下層遺構面において検出された遺構のうち、最も遺存状況が良好だったのは向櫓部の礎石列である。ここでは南北に7、東西に4と、計11の礎石を検出した（図版2）。礎石はいずれも不整形であるが、長辺の規模は50~80cmに及ぶ（図5）。これは、以前追手東隅櫓部で検出された礎石の規模とほぼ同じである。石材は、春日山周辺に産する通称「カナンボ」石（東大寺の石段や石敷に用いられている^④）を用いていた。

建物の規模は、確認された遺構のみで判断すれば、南北6間以上、東西4間以上である。ちなみに、御沢時代の城郭復元案では、向櫓は下重4間2尺×5間とされている。また、今回確認された遺構では、柱間は1.3～1.5mを計る。東西礎石列では、礎石間に10～20cm程の隙を充填していた（図版2-1）。しかしそれは、S-1以東へは続かない。

向櫓に続く、多聞櫓部分は遺存状況が悪く、礎石のうちで原位置を保っていたと思われるは2つにすぎない（図5、S-6、S-7）。この2つに対応する東側の礎石を仮に現石垣の位置に求めると、その平面距離（梁行）は約5mとなる。これは以前調査された東隅櫓続櫓の東西幅約6mをやや下回る規模である。礎石は向櫓のものと同じくカナンボ石を用いており、またレベル的にもほぼ対応することから、両者は同時期の遺構と考えられる。

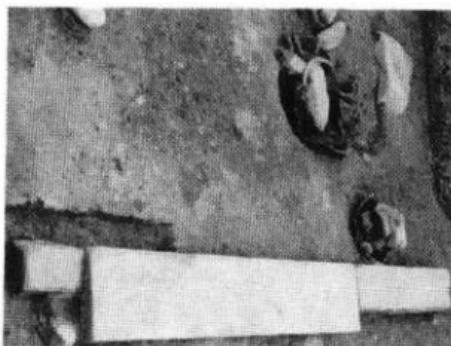
図6 柱状花崗岩および埋甕検出状況（南より）

礎石ではないが、東西多聞櫓部分推定地の北端において、柱状の花崗岩が東西方向に据えられた。全部で3つの石からなるこの特異な構造物は、中心となるS-3の規模が長さ約2.4mで、S-2は長さ約1.4m、さらにS-4は長さ約0.3mであり、3者を合計すると4.1mの長さとなる。ただし、据えた時の掘り方が西方向に伸びており、石材をいくつか抜き取られている可能性も強い。いずれも他の構造物の転用材と思われるが、その性格は不明である。今後の調査における同種造構の類例の検出を待ちたい。

また、これらの石のすぐ北より埋甕が2基検出された（図6、7、9）。図7はその検出状況の断面図であるが、それにより理解されるように、埋甕1と2は、基底レベルを進めており、1は腹部以上が削平されている。このレベル差が両者の時期差に起因するのか、どうかは甕の埋置に伴う掘り方が確認されなかったため不明である。ただし、調査時の印象では、レベルの違いは時期差というよりは、埋甕の使用目的に応じたものと思われた。このことについては、今回の第12次調査とほぼ併行に奈良県立橿原考古学研究所によって行われた、第11次調査での類例が参考となる。

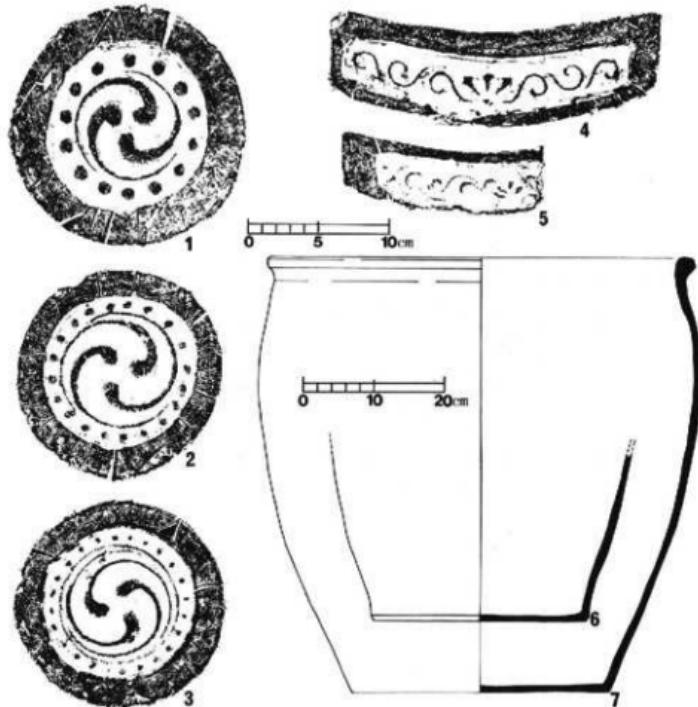
図8 出土遺物拓影(1/4)および実測図(1/8)

〈瓦(図8-1~5)〉 1~3は軒丸瓦である。いずれも三ツ巴文瓦であり、巴の周囲には12~24の珠文を配する。1、2は左回り、3は右回りの巴文である。巴文にはこの他、いくつか種類があるが、以前追手東隅櫓の調査で出土したような、沢瀉文、立葵文、九曜文等をもつものは全くみられず、全て巴文瓦である点が今回の調査における出土瓦の特徴である。

4・5は軒平瓦である。いずれもごく簡略な唐草文をモチーフとしている。

〈土器(図8-6、7)〉 埋甕として用いられていた甕を2点図示する。6(埋甕1)は胴部下半以下ののみの遺存である。丁寧なタタキ整形の後、内外面共にヨコナデ調整が施されており、部分的に横位のヘラケズリを併用する。底部外面には布の圧痕がみられる。表面は瓦質土器のように煤を吸着させて暗灰色となっているが、それは内面には及んでいない。断面および内面は、明茶色を呈し、焼成には酸化炎が用いられたことがわかる。きわめて堅硬に焼きあげられた土器である。

7は、ほぼ完形を保つ器高62cmの甕である。内・外面共にタタキ整形の後、丁寧なナデ調整が施されている。色調は、表面が黒灰色、断面が乳灰白色を呈し、いわゆる瓦質土器の特徴をもつ。口唇部に幅約2cmに及ぶ面取りがみられ、木蓋等の存在が推定される。

つぎに、これらの造構が示す建物の時期であるが、その推定の根拠となるべき遺物が、瓦類を除くとごく少量であり、また軒丸瓦に関しても追手東隅櫓の調査で出土したような沢瀉文や立葵文をもつものがみられず、全て三ツ巴文をもつ、広い時期を通してごく普遍的なものに限られるため、現時点では残念ながら明確にできない。なお、埋甕に用いられていた甕は、現在類例を調査中である。

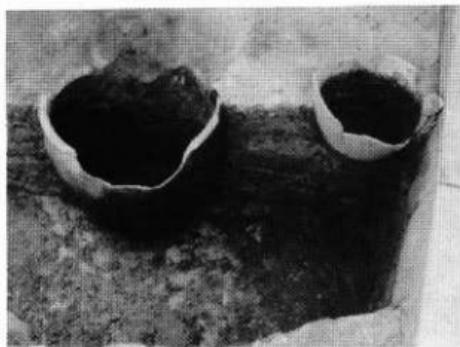
図9 埋甕埋置状況(北より)

また、埋甕1、2共に検出時には内部に20~40cm大の礫が入っていた。この遺構に伴う建物廃絶時に意識的に投入されたものと思われる。
