# 清水寺遺跡Ⅱ

—文化交流施設（仮称）建設工事に伴う記録保存—

長野県山形村教育委員会

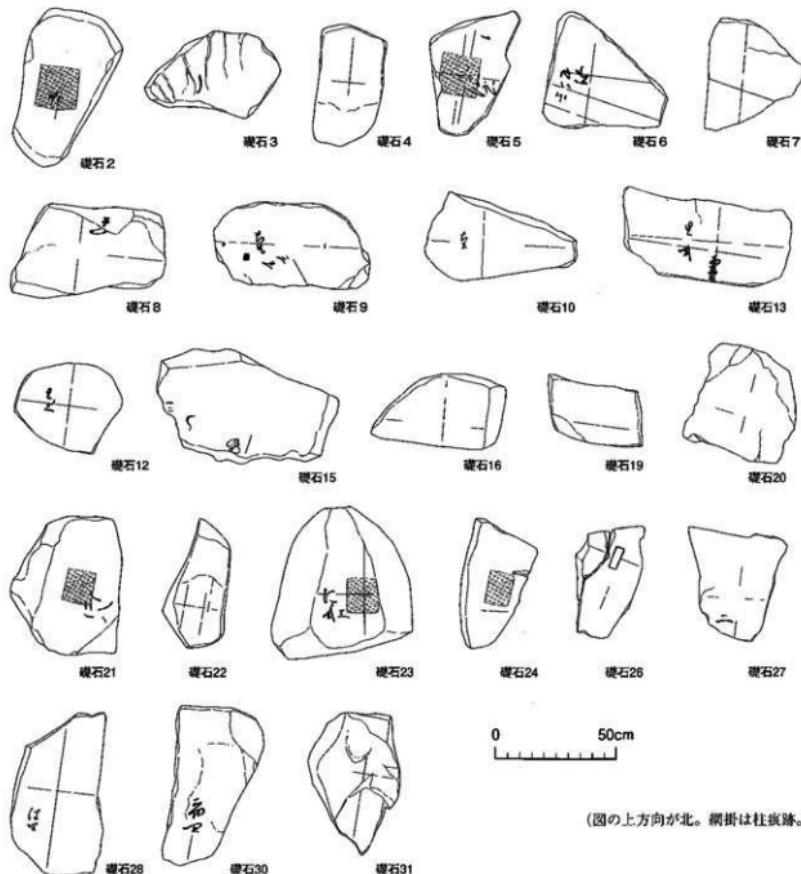
第4図 墨書及び墨打ち線のある礎石

32点の礎石の内、24点に墨打ち線もしくは墨書きを認めた(第4図)。なお現存していた庫裏の礎石にはほとんどこれを認めなかつたので、どちらに伴う礎石かを判別する材料となつた。墨書きは礎石2・3・5・6・8・9・10・12・13・15・21・23・27・28・30の15点に、墨打ち線は礎石2・4~10・12・13・15・16・19・20・22~24・26~28・30・31の22点に認められる。墨書きは不鮮明となり判読するのが難しいものもあるが、礎石5の「仁(に)六」、礎石12の「とノ三」、礎石13の「と式(三)」、礎石21の「仁(に)ノ八」、礎石23の「に式(三)三」、礎石28の「は四」等から、礎石の位置を示すために書いた記号と認識することができる。但しその場合、一方向には「いろはにはへ

と…」、それに直行する方向には「一二三四五六…」と順番に並ぶはずであるが、今回発見した礎石に規則性は認められない。また二重に墨打ち線を有す礎石がある（礎石5・6等）こと、何かの石造物の台座となっていたと思われる抉りを有す礎石もある（礎石14・26）ことから、他の建物で用いていた礎石等を転用した可能性が高い。また墨書には他に、建物の名称とも受け取れる「西堂」らしきもの（礎石13）や、数字の「一」や「二」のみが書かれたもの（礎石3・27）があり、礎石9には墨を垂らした跡も認めた。

柱が据えられていた範囲だけ石の表面が変色している礎石（2・5・21・23・24）があり、その大きさが概ね15cm四方程度であることから、柱は5寸の角柱であったと想定される。また礎石は人力で動かすのが難しい重いものばかりであったため、掘方を有すか否かをしっかり確認できていない。それでも動かすことができた礎石に明瞭な掘方は無く、概ね石を据えるため必要最小限に地面を掘り埋めたものと判断される。同様に栗石を有すか否かもすべて確認していないが、動かすことができた礎石に認めるることはできなかった。

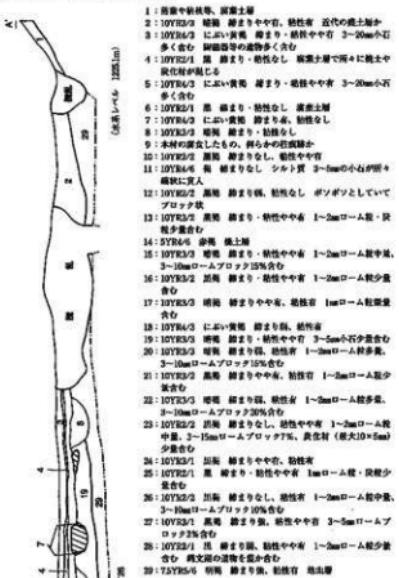
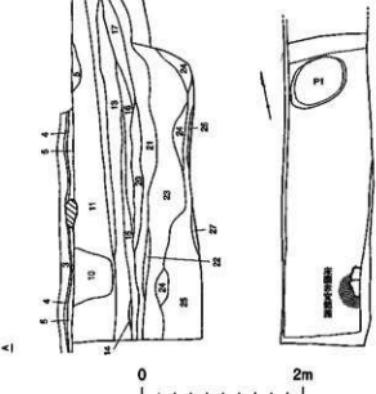
第5図 深掘トレンチ遺構図

清水寺遺跡は先述のとおり北から南へ傾斜する斜面に位置し、寺院の諸堂建立時に山側を削り谷側へ埋め立て平坦地を造成したものと思われ、調査地点は北側の削り出した斜面に近い場所となる。調査では南北方向に深掘トレンチを1本設定し層序を確認（第5図）した。なお他にもトレンチを設定したいところであったが、建築される施設の基礎強度に影響を及ぼすとのことで、断念せざるを得なかった。

トレンチの北側は近代の營繕（水道やブロック壁など）により数度掘り返されてはいるが、トレンチ北側半分の範囲は地山が削られていると見られ、縄文時代の遺物を包含する28層より北側がこれに該当すると考えられる。南端で検出した平安時代の堅穴式住居址が廃棄された後の窪地へは、自然に土が流れ込み徐々に埋没していく状況を呈し、相当期間放置されていたものと推測される。ロームブロック混じりの暗褐色土層である15層上面では焼土（14層）が確認されており、平坦面を意識した整地がなされた様にも見える。この上面にのる黒褐色土層中からは、内耳鍋片等が僅かながら認められたので、この段階で土地の造成を行い、寺院関連施設が作られたのかもしれないが、今回の調査範囲で明確にすることはできなかった。11層はシルト質の褐色土で、かなりの土量を撤入し平坦になる様敷きならし、礎石を有す建物を建立したものと考えられる。詳細は後述するが、出土遺物から18世紀末～19世紀初頭と判断される。4層は薄く堆積した縁まりのない黒色土層で、落葉等の痕跡が残る腐葉土状の土であり、この建物の床下に溜まった塵状のものではないかと思われる。3層には陶磁器や金属製品等の遺物を大量に含む。現存していた庫裏を建築する際（明治8年）に、江戸時代に建てられた建物で使っていた道具類をゴミとして処分するため、土砂と共に敷きならしたものと考えられる。

深掘トレンチの南端、地表下約1.5mにて確認した。調査したのはトレンチ幅の約1mのみで、北側の壁は確認できたが、南側の壁は調査区域外となる。遺構は縄文時代の遺物包含層である28層を切る形で掘り込まれ、床面までの深さは北壁で70cm程度を測る。検出した範囲で南北側の床面は幾分硬化していたが、全体的には軟弱で、地山層を掘り込んでそのまま床面としている。検出範囲の南東端に床面が赤変している範囲があり、石も2つまとまっていたことから、調査区域外の東側にカマドが存在している可能性がある。床面で80×55cm、深さ30cmのピット1基を検出し、この覆土内から土師器杯1点（第7図3）が出土した。他に覆土中から土師器杯1点（6）が、中央付近の床面には接した位置で土師器杯2点（4・5）と土師器盤3点（7～9）が出土している。これら出土遺物から、帰属時期は平安時代10世紀末と判断される。

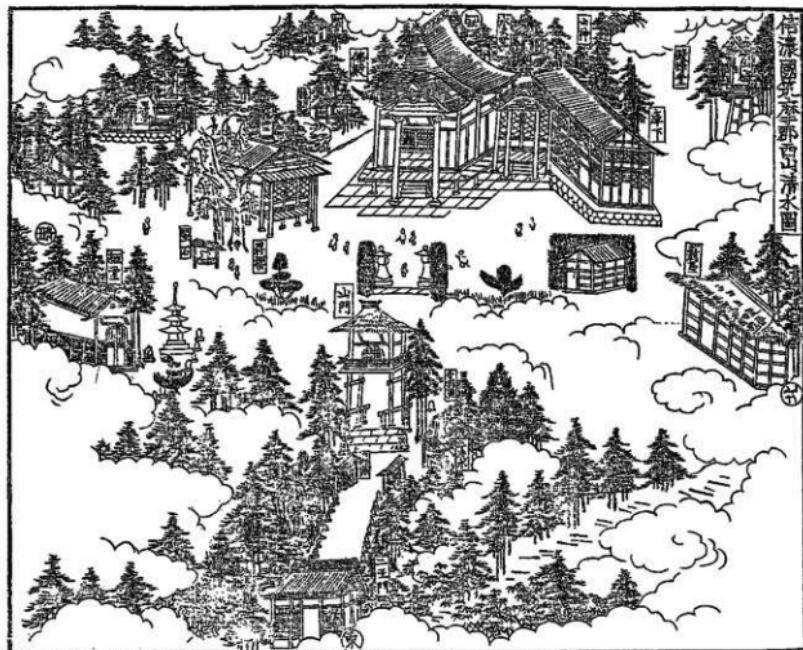
第6図 絵図「信濃国筑摩郡西山清水図」

この礎石建物址の性格であるが、幕末に作成されたと考えられる絵図（第6図）に「庫下」と記された建物が本堂の北隣に見える。絵図とまったく同じ柱配置ではないが、建物の長軸方向は同じであり、これに該当すると考えて差し障りないと考える。なお「庫下」は庫裏と同じ様な意味であり、江戸時代からこのスペースは同じ目的で使用されてきていたことになる。
