高梨氏館跡発掘調査

概 報 II

中野市教育委員会

1. 本報告書は、長野県中野市字小館にある長野県指定史跡高梨氏館跡の平成2年度発掘調査についての調査概報であります。

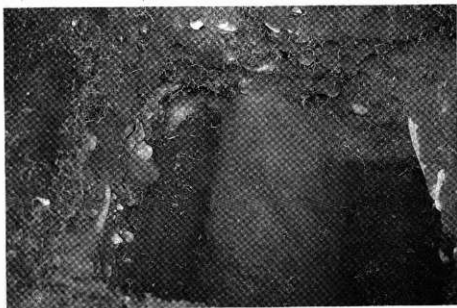
1↑ 築地塀の頂部(90-01)

前年度、これまで南からの通用口として使用されてきた入口（7.8 m）両側（東西）の土塁を調査した。その結果、両側の土塁中心部から築地塀が検出され、上部がわずかに崩れた状態にあることが確認された。

この入口の内側に、小さな池や配石が認められ、戦国期にはここに虎口の存在した可能性が少なくなった。その他の地点の土塁からは、築地塀跡が確認されなかった。この築地塀の長さを調査するため、1㎡のピットを入口両側に4カ所設定して発掘した。その結果、上層は砂利層であって、東側築地塀の面から東へ3～4 m延長した箇所からは検出されなかった。しかし現在の入口（幅7.8 m）の西側から西へ4.56 mの位置の1㎡ピットにおいて砂利層を掘り下げたところ、深さ70 cmの位置から築地塀の上端部が検出された。

しかし西方14.10 mの1㎡ピットからは検出されなかった。この結果、築地塀の長さは20 m程度と推定された。その西方は土塁が整備されたため、追跡調査ができず不明である。ここから西南の土塁内角までの距離は、約15 m余を残すのみである。

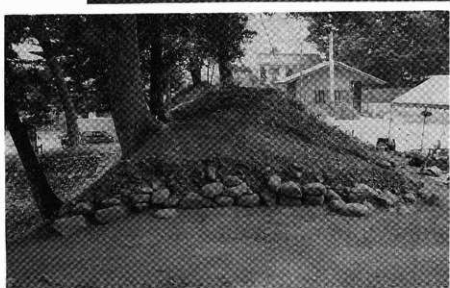
3← 西側の
土留め
石積み

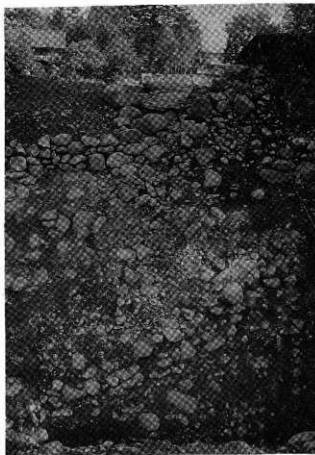
47 排水口と堀の断面
黄色粘土層と石列の間から
中世土師器が
多量に出土する

前述の排水口の下方は斜状の黄色粘土層で、その下層の石礫層とは断層をなし、その下部に比較的大きな石が並べたような状態で落ち込み、埋まっていた。粘土層の性格を究明するため、これを取り除き調査可能面積約3㎡を確保した。この結果、粘土面の上には中世土師きが集中し、径5～7cmのものが45個以上、10～11cmのものが14個以上と計59個以上、その中には6個、3個と重なって存在していた。これらは、油煙痕・使用痕のみられないものであった。

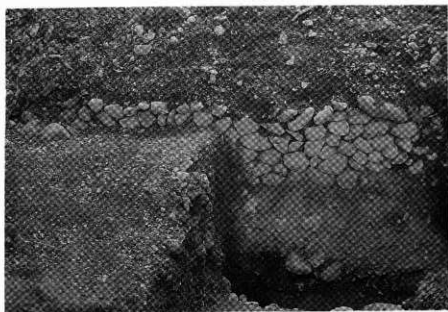
10↑ 南面堀南側の石積み(90-05)

堀の断面調査では、堀底を確認すると、土塁上から深さ6.2mであった。南側の地表面からの深さは4mで、この面から張り出すように石積みが発見された。長さ約5m、高さ1.1m、粗雑な落とし積みで類する手法の積み方で、近世以降の遺構と

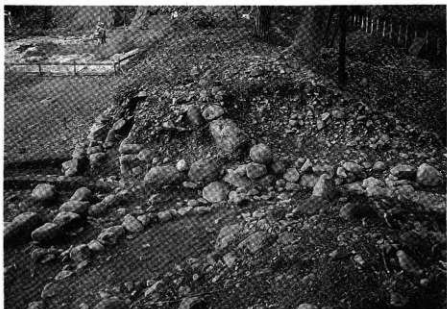
15→ 東入口
(90-09)の
北側面

東南角から続く土塁内部の石積みは、あまり保存状態が良くなく、崩落した部分が多い。この傾向は入口から北の部分にもしばらく続く。この入口部分は多くの改変をうけたらしく、両袖石積みの根石の深さが違っていたり、内部北側の石積みが二重になったり、石列も一部並列している部分があった。

北側石積みは根石部分が残りに、深さもある。石積み線の中央奥に長径0.9m、幅0.6m程の山石があるが、東側部分には石積みは残っていない。南側石積みは第3層上にあり、根石が浅く、内部に開いた形となっている。これまで確認された入口は、すべて片側が内部に開く形式である。

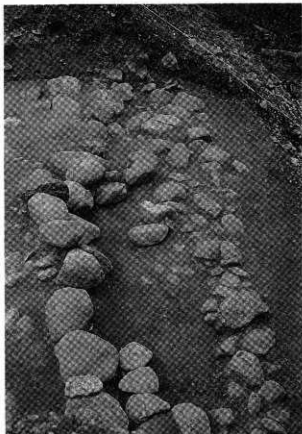
24↑ 東面北側土塁内部の遺構

土塁の下層部は、礫の少ない砂利を含む薄茶褐色土であり、30~60cm堆積していた。この下部から青磁・中世土師器などが出土し、東側には積み石大の石が面を内側に向けて並んでいた。これらは土塁構築以前の遺構と考えられる。

土塁内側の石積みの手前からは、多量の炭片・珠洲系陶器片などが検出されたが、床面は赤褐色に焼け、壁土片もみられた（前年焼米などが検出された東側部分）。

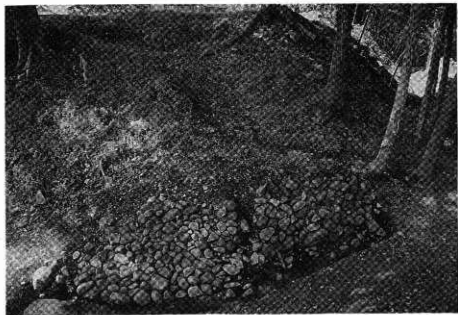
27 ↑ 北面東側
土壘外角の石積み
(後世の補修か)

ここは北に住宅があり、近代以降の陶磁器などの廃棄物で埋まっていた。石積みが残っていたので根石まで掘り下げて調査したが、手法・状態などは南東外角土壘裾の石積みと同一であり、同時期のものとみられる。近代以降の構築であろう。

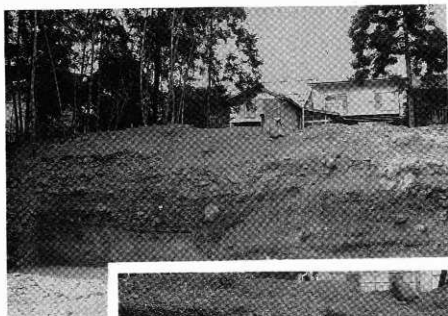
35← 北面東内側
(90-18)の調
査地点

この土壘調査幅も10mである。東から8.7mにわたって基底部に旧土盛り遺構があり、礫の少ない土で固められていた。この西側に石積みが南北方向に長さ約2m、高さ0.9mの規模で残り、さらにその石積みの上に、土壘と平行（東西）に高さ0.8mの石積みが見られるが、かなり崩落している。

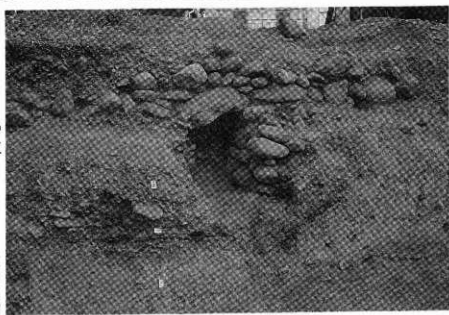
36→ 同中央部の
石積みと炭灰
層

土盛遺構西側のこれら2重の石積みの下層に、長さ3.5mにわたって炭灰層が見られた。この炭灰層のなかでもそれが明らかな層は、厚さ30cmにおよぶ所もあった。ここには上幅で0.5m、深さ0.3mの柱穴状の箇所があった。この西側部分の上層は、赤茶褐色の砂礫の自然堆積層が約0.4mの厚さで、その上は人工的な層（土壘）となっている。これは、中世のある時期、洪水の乱流によってできたものとも推定される。

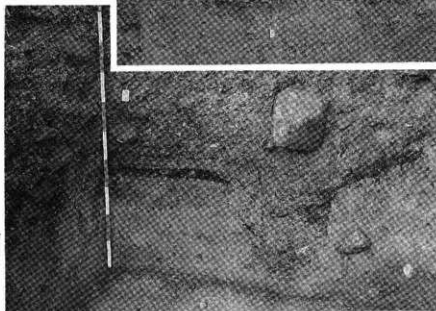
37← 同炭灰層と
夜間瀬川乱流
の土砂堆積層

この下から中
世土師器・珠洲
系陶器片・石臼
など出土する

この炭灰層以下から、中世土師器・珠洲系陶器片・石臼片が出土した。中世土師器には外底部の大きい割に立ち上りの少ないもの、杯（盃）状のものなどがあるが、層序からみて土師器は古相に属すると考えられる。さらにこの西方の土壘裾の部分からも中世土師器が出土した。

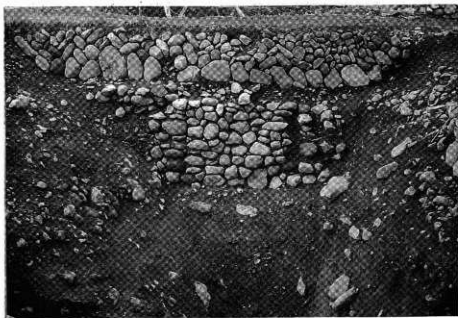
44↑ 西側北入口と土橋南側の石積み
(90-26)中段以下が中世の石積み

この石積みを見ると2段に構成され、上段の石積みの天端の長さ7.5m、天端からの深さ0.9mの位置に、上段の石積みの根石があった。根石は比較的大きく、0.6×0.5mの石を最大とし、長径0.5mの石が多い。この石積みは「落し積み」(谷積み)に類似した手法で積まれており、近世以降の築造、または積み直しと考えられる。下段の石積みは約0.3m突出しているが、上幅は3.5m、高さは1.45mの規模である。

下段の石積みは「布積みくずし」の手法で、東面入口土橋南側(調査地点90-16)の石積みと類似する点が注目される。塙は、この石積みの下部でテラスを作ってさらに傾斜して深く、そこから-3.6mで堀底に達する。

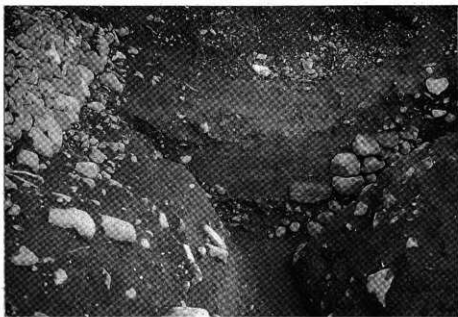
45↑ 同(90-26)堀南側断面
右側の埋没した箇所石積みがある。左側の石積みは後世のもの

この塙の断面はV字形を呈し、底辺から約0.5cm埋設したところで西側に石積みが張り出している。これは長径0.65m、短径0.35mの石を最大とする、約2m規模の石積みである。この性格については、調査地外なので不明としておきたい。ただし旧道がここから鈴泉寺方面に通じている。
