高梨氏館跡発掘調査 概報 II

中野市教育委員会

1. 本報告書は、長野県中野市字小館にある長野県指定史跡高梨氏館跡の平成2年度発掘調査についての調査概報であります。
2. 発掘調査にあたっては、平成2年度(1990)の県費の補助金交付をうけて、中野市教育委員会が行いました。
3. 調査主体は中野市教育委員会で、調査組織は次のとおりです。

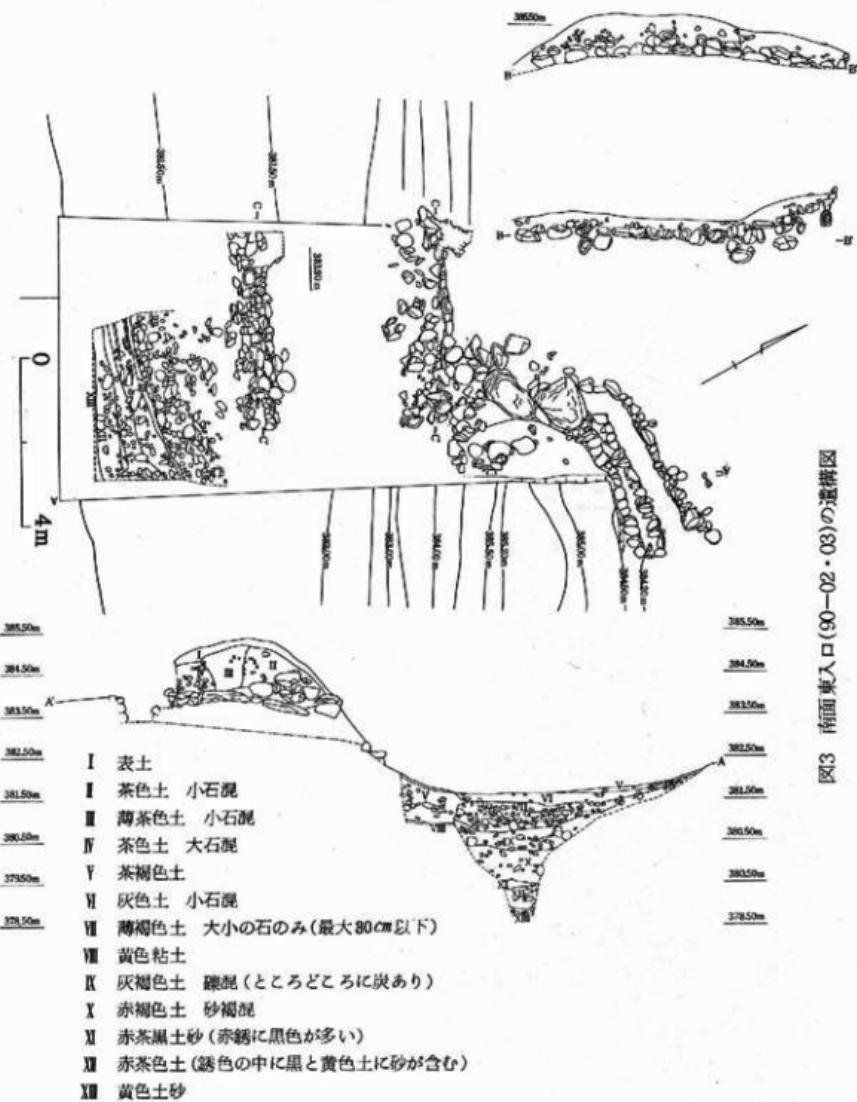
図3 南面車入口(90-02・03)の遺構図

この調査幅約6mは、庭園に使用された石の破片、五輪塔の台石（地輪）3、火輪1、不明加工石1などが、大小の河原石に混じった状態であった。それは、この入口（虎口）が後に塞がれて土壘が構築されたためである。

これらを取り除くと、入口の西側に長さ6.5m、高さ0.6mの石積みが現れたが、東側は石蹠が混在していて不明確であった。けれども比較的大きな根石が存在していることから、幅3m程の入口があったと推定される。そして西側石積みに接して門の礎石と思われる石もあった。

この入口外側の堀にも長さ11mの石積みがみられた。入口の東側には排水路があり、縦横約1mの蓋石2枚が架設されていた。

っていた。この下部に黄色粘土層（厚さ約10cm）が、土壌側の調査地東から西に傾斜して存在した。さらにその下層にも旧状の掘があり、したがって黄色粘土層は、当初の掘がある程度埋まった状態のところに存在したことになる。この掘切断部の位置では、土壌上からの落差は約7mある。また木橋杭などの検出にも努めたが、発見はできなかった。

前述の排水口の下方は斜状の黄色粘土層で、その下層の石礫層とは断層をなし、その下部に比較的大きな石が並べたような状態で落ち込み、埋まっていた。粘土層の性格を究明するため、これを取り除き調査可能面積約3m²を確保した。この結果、粘土面の上には中世土師きが集中し、径5~7cmのものが45個以上、10~11cmのものが14個以上と計59個以上、その中には6個、3個と重なって存在していた。これらは、油煙痕・使用痕のみられないものであった。

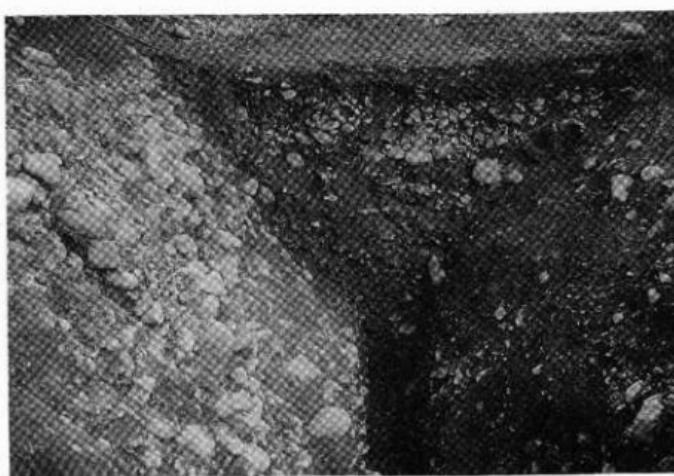
4→ 排水口と
堀の断面
黄色粘土層と
石列の間から
中世土師器が
多量に出土する

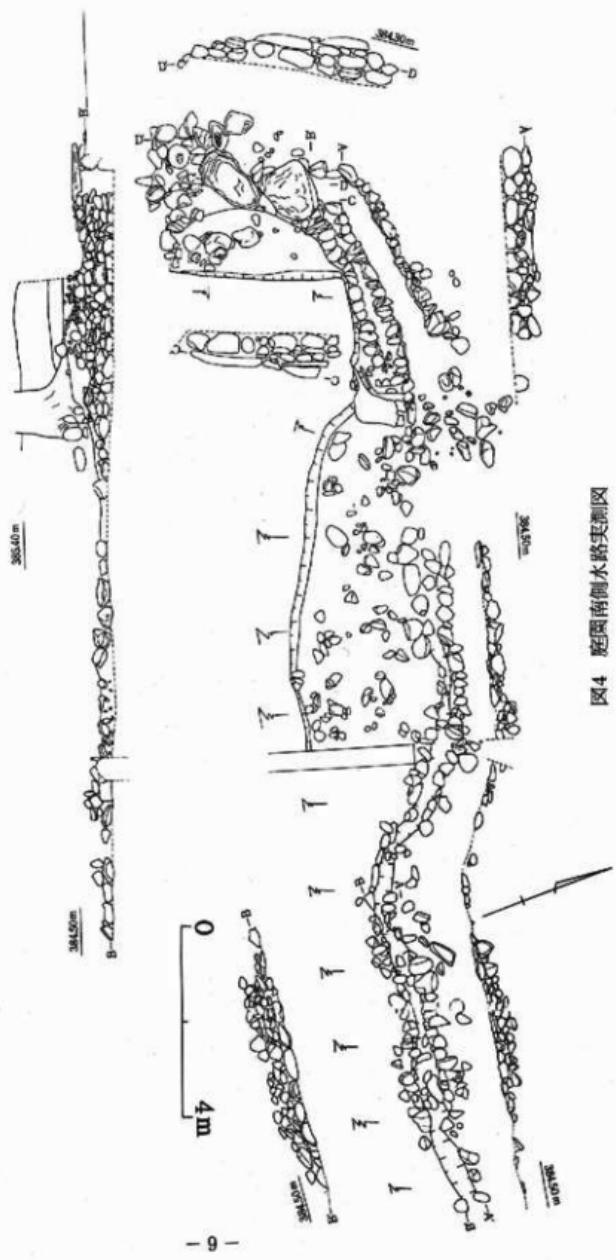
图4 庭园南侧水路实测图

東方から設けられた導水路は、水溜めで水位を調節し、庭園の東南部で流れを西に変え、分水橋を設けて池に注ぐ。余水は土壘に沿ってゆるいS字状の水路を流れ、庭園の西、つまり北方の建物跡からの排水路と水溜めとが接続する場所において、S字状の水路と合流して前記排水路に流れ込んでいる。

この庭園南側部分の水路幅は15~50cm、深さは70cmにおよぶ個所があり、勾配は12/50、両側に河原石を並べている。水溜めの下流は幅50cm、深さ50cmで、南面東入口の暗渠排水路に通じている。この南側の石積み（河原石）に混じって、根石に五輪塔の地輪2個が転用されていた。

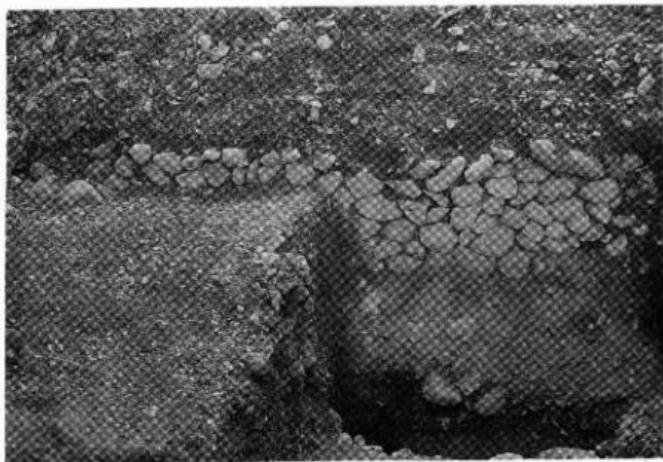
堀の断面調査では、堀底を確認すると、土壘上から深さ 6.2 m であった。南側の地表面からの深さは 4 m で、この面から張り出すように石積みが検出された。長さ約 5 m、高さ 1.1 m、粗雑な落とし積みに類する手法の積み方で、近世以降の遺構と

10↑ 南面堀南側の石積み（90-05）

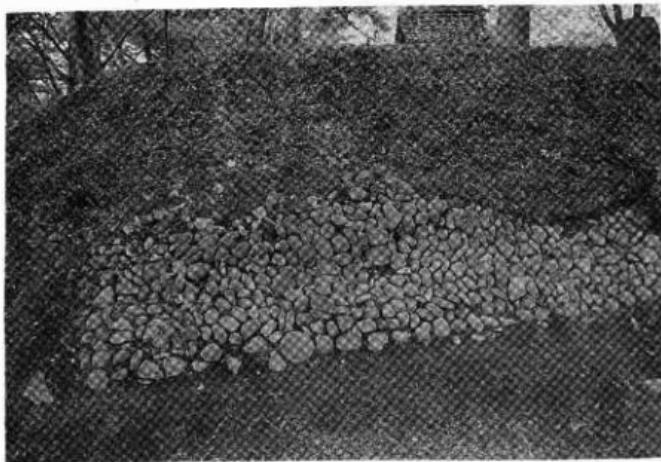
11↑ 東面南側
(90-06)の後世補修の石積み

ここは稻荷社のある裏手で、南東の土塁外角部を構成している。堀側の土墨稜線裾部の南と北側に近世以降の石積みが残されている。この石積みは土塁の崩落を防ぐため、斜面に沿って積まれているので、その時期も推定できそうである。

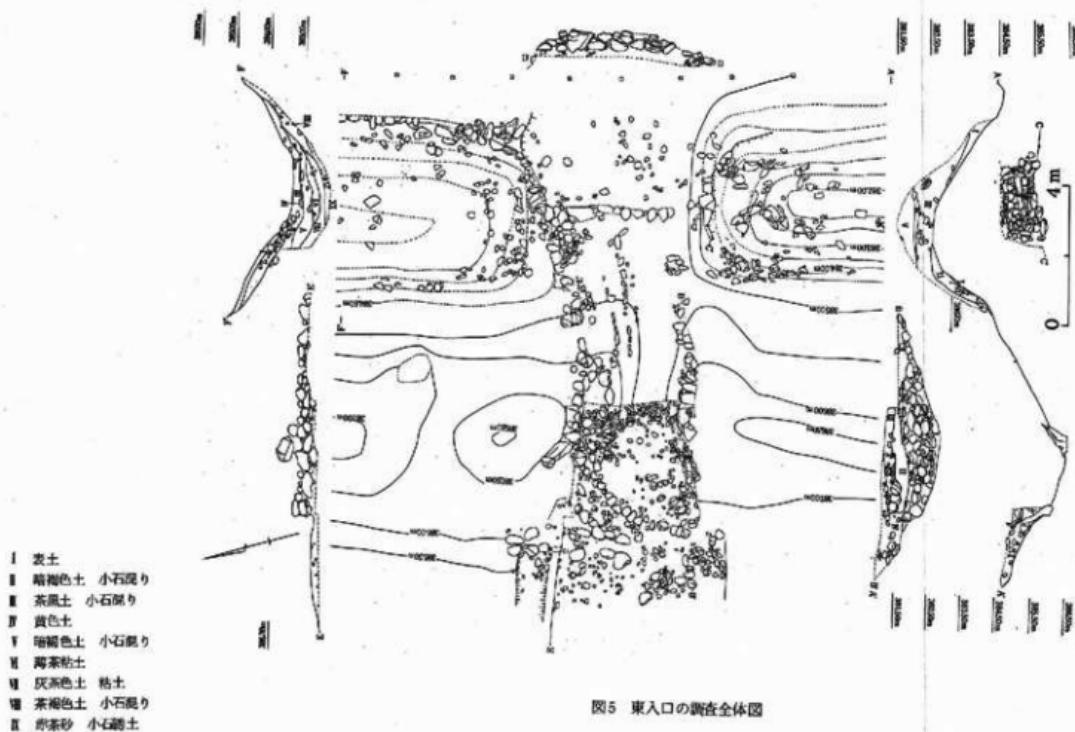
図5 東入口の調査全体図

この入口内側からは、昭和62（1987）年の調査の時、中世土師器が集中して出土した。東南角から続く土塁内部の石積みは、あまり保存状態が良くなく、崩落した部分が多い。この傾向は入口から北の部分にもしばらく続く。この入口部分は多くの改変をうけたらしく、両袖石積みの根石の深さが違っていたり、内部北側の石積みが二重になったり、石列も一部並列している部分があった。

北側石積みは根石部分が残り、深さもある。石積み線の中央奥に長径0.9m、幅0.6m程の山石があるが、東側部分には石積みは残っていない。南側石積みは第3層上にあり、根石が浅く、内部に開いた形となっている。これまで確認された入口は、すべて片側が内部に聞く形式である。

通路部分の東方中央に、排水路状に2列の石が並んでいる。石列のない中央西部分については、7層に分けて掘り下げてみた。（第1表）

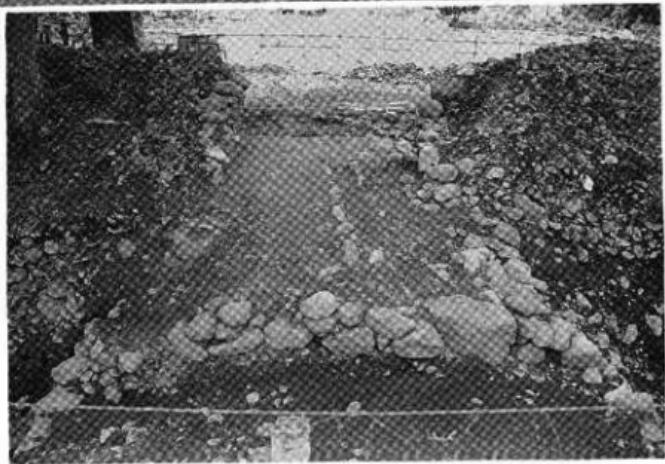
20→ 東入口土橋南側の
石積み

この入口（虎口）の土橋の中央には南北に石積みがあり、その東側は石疊の少ない砂壌土で埋まっていた。隣接地が未調査なのでまだ確認できないが、小さい橋の存在も考えられる。土橋南側は多数の大小の石で埋められ、長径0.8m、厚さ10cm程の安山岩の平石もみられる。これを取り除くと、土橋南側から長さ2m、高さ0.7mの石積みが現われた。この石積みは東と西側に続いているが、両側に切断部が見られるのは、木柱などがあったためだろうか。

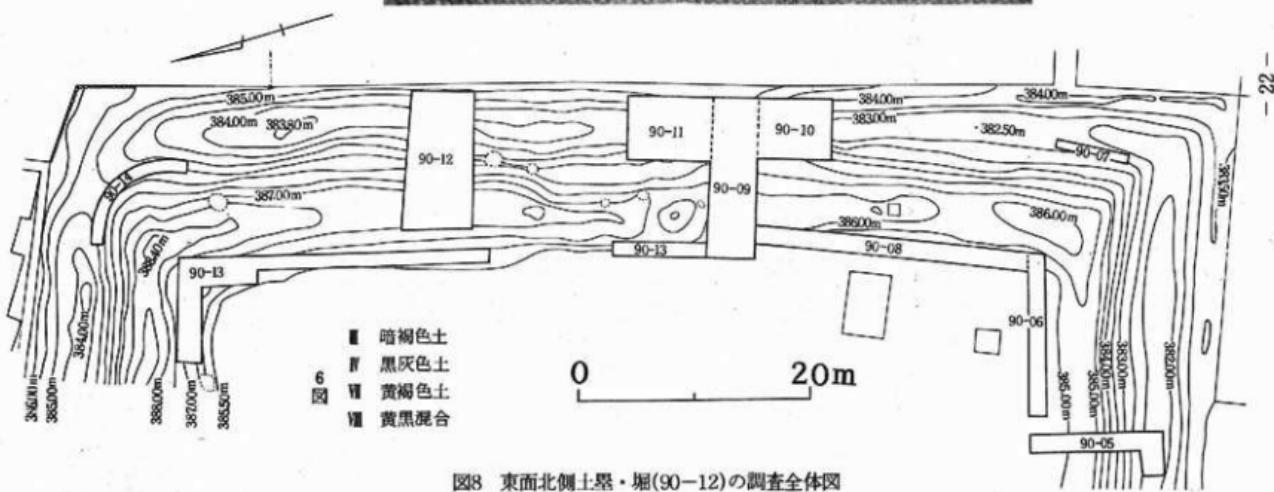
図8 東面北側土壠・堀(90-12)の調査全体図

土壘の内側は石積みが続いている。この土壘を切断し、堀の部分も調査した。

土壘の下層部は、礫の少ない砂利を含む薄茶褐色土であり、30~60cm堆積していた。この下部から青磁・中世土師器などが出土し、東側には積み石大の石が面を内側に向けて並んでいた。これらは土壘構築以前の遺構と考えられる。

土壘内側の石積みの手前からは、多量の炭片・珠州系陶器片などが検出されたが、床面は赤褐色に焼け、壁土片もみられた(前年焼米などが検出された東側部分)。

土壘の基底幅(敷)は6.7m、高さ1.9m、発掘した堀底から現土壘上までは4.75mの落差がある。

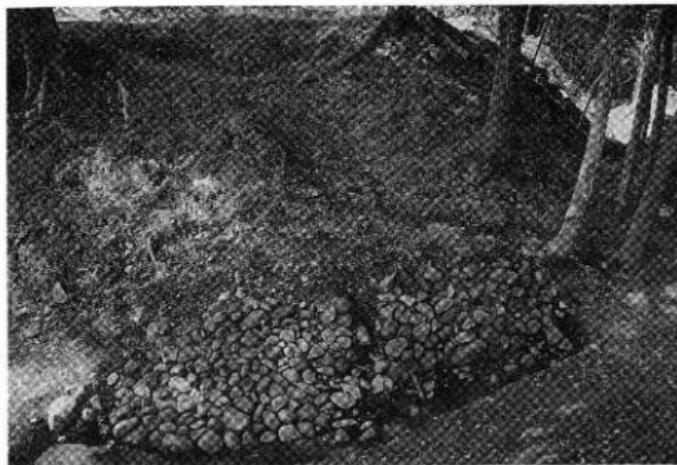
ここは北に住宅があり、近代以降の陶磁器などの廃棄物で埋まっていた。石積みが残っていたので根石まで掘り下げる調査したが、手法・状態などは南東外角土壘の石積みと同一であり、同時期のものとみられる。近代以降の構築であろう。

27 ↑ 北面東側
土壘外角の石積み
(後世の補修か)

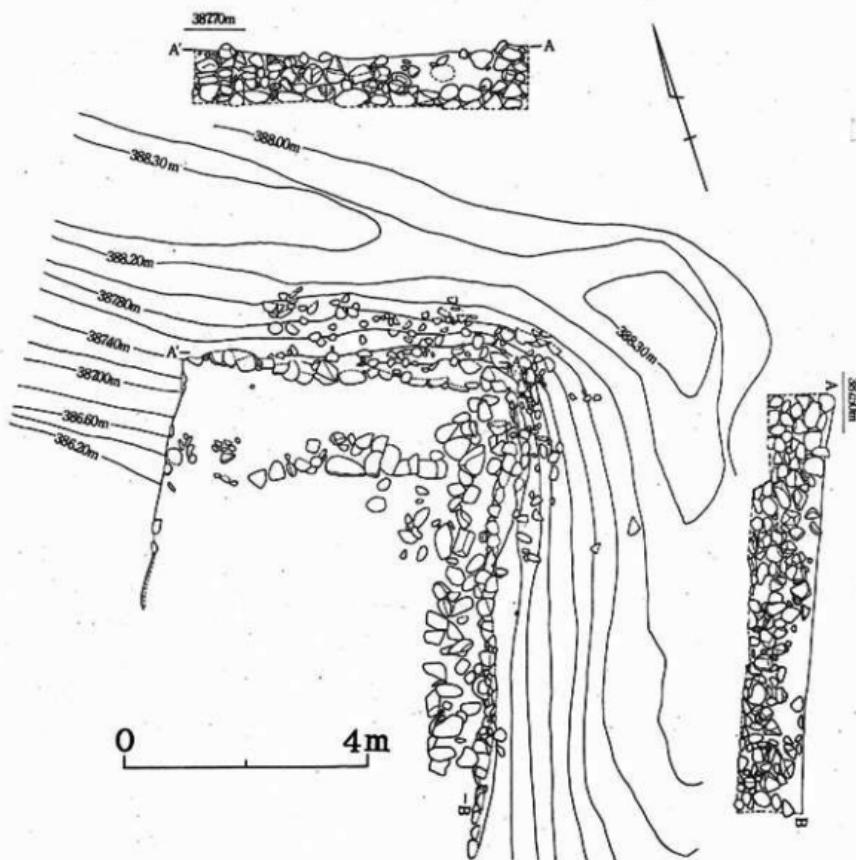
図9 北面東側土壘内角の平面図

東面の土壘内側には石積みの連続が確認される。北面土壘の石積みは土壘の中段に位置するため、それに合わせて順次基底が高くなっている。その内角部石積みの前面1.5mのところに低い石積みがみられる。ここは丑寅の方角で鬼門にあたるので、何らかの施設があった可能性がある。ここからは、柄の部分に鶴杖の文様を銀で象眼した小柄や中世土師器、元豐通宝（草書）・紹聖元宝（同）・皇宋通宝（篆書）・同（隸書）の4枚が鋳造して検出された。

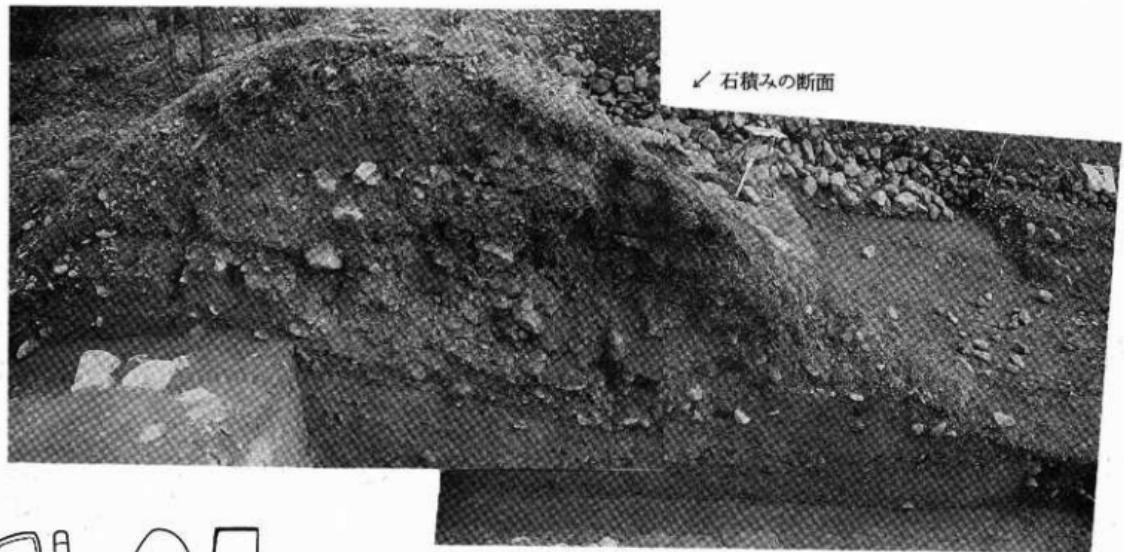
32↑ 北面東側土壘(90-16)の横断面

現土壘上から2.5m下までは扇状地特有の砂礫層で構成され、したがってこの部分は、同一時期に築造された可能性がある。南寄りに石積みの断面(アミ線部分)が露出しているが、裏ごめ石はみられない。

砂礫層の下は茶褐色土で、礫はほとんどみられない。これは堅く縮まった土で厚さ0.75mあり、2層に分かれている。下層は粘着性が強い土で、以下淡い黒土色・砂利層となる。調査地点の北側(東西)・西側(南北)の断面は、砂混じりの黄色土が縞状に堆積していた。このことは、次に記す土盛状遺構が、土壘築造以前に存在したことを示している。

現状の土壘基底幅は8m、高さ2.5m、石積みからの土壘の厚さは3.5m、発掘した堀の底から土壘上までは5.5mの高さである。堀幅は現状6mを数えるが、北側は住宅地の影響から埋没がはなはだしい。

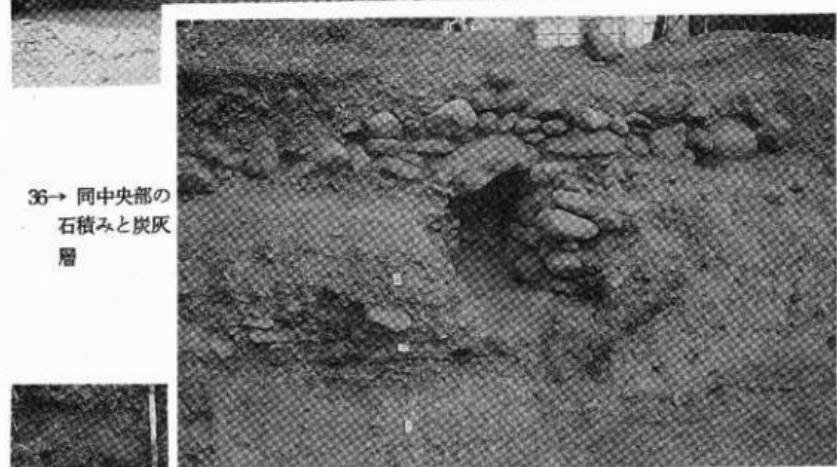
ここでの土壁調査幅も10mである。東から8.7mにわたって基底部に旧土盛り遺構があり、疊の少ない土で固められていた。この西側に石積みが南北方向に長さ約2m、高さ0.9mの規模で残り、さらにその石積みの上に、土壁と平行（東西）に高さ0.8mの石積みがみられるが、かなり崩落している。

土盛り遺構西側のこれら2重の石積みの下層に、長さ3.5mにわたって炭灰層がみられた。この炭灰層のなかでもそれが明らかなる層は、厚さ30cmにおよぶ所もあった。ここには上幅で0.5m、深さ0.3mの柱穴状の箇所があった。この西側部分の上層は、赤茶褐色の砂礫の自然堆積層が約0.4mの厚さで、その上は人工的な層（土壁）となっている。これは、中世のある時期、洪水の乱流によってできたものとも推定される。

36→ 同中央部の
石積みと炭灰
層

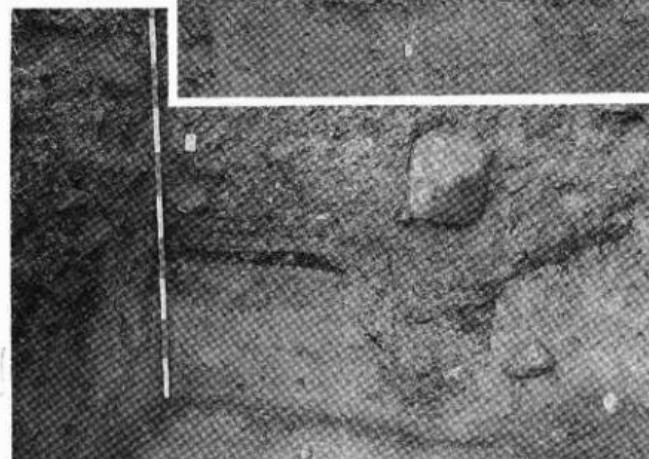
37← 同炭灰層と
夜間瀬川乱流
の土砂堆積層

この下から中
世土師器・株洲
系陶器片・石臼
など出土する

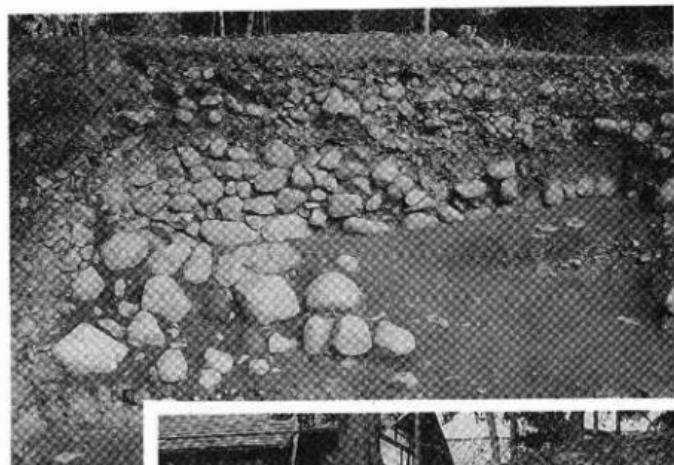
土壘内側から内部の石積み面まで、長さ4.5mについて調査した。西側部分の前面には、階段上に石が詰まっていた。この石積みの根石は、堆積土の上を東方に高さを増していた。土壘上は、後世に積まれた石疊で約0.4mほど被覆され、その中には中世から、現代に至るまでの陶磁器の破片が含まれていた。

石積みの手前に土壘上から崩落した石疊がみられ、底辺で約2.5m、三角状の規模に堆積していた。

38← 北面東側土壘(90-20)の石積み

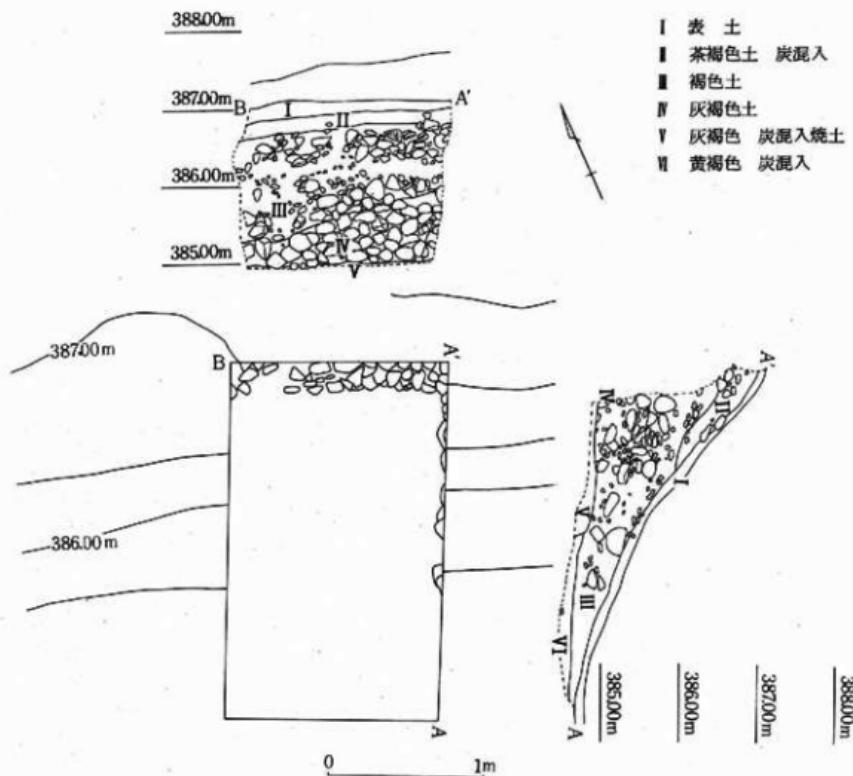
図12 北面土壘中央部(90-21)の調査全体図

土壘の長さ2.5mについて内部の石積み面まで調査した。石積み手前に崩落した石礫は底辺で2.5mあり、現土壘を覆っていた。この中には、今までの調査地点と同様に積石大の石も混在していた。この石積みの高さは1.1m程度である。

この石積みの根石の前方に珠州系陶器片が10数片散在し、炭片も顕著にみられた。さらに焼米片もあり、厨房関係の建物が近くにあったことも考えられる。

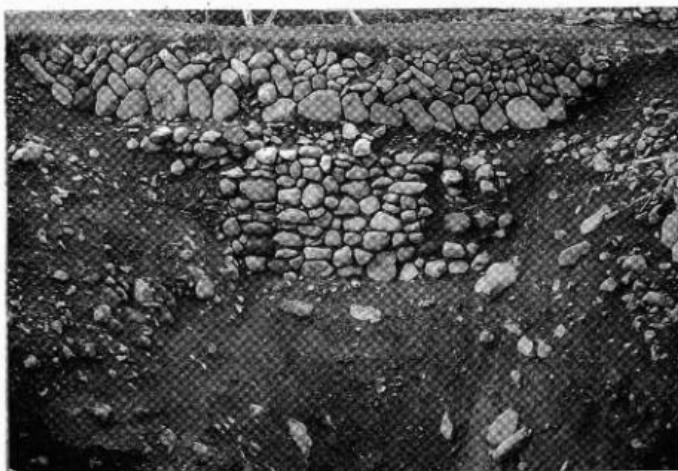
この石積みをみると2段に構成され、上段の石積みの天端の長さ7.5m、天端からの深さ0.9mの位置に、上段の石積みの根石があった。根石は比較的大きく、 $0.6 \times 0.5m$ の石を最大とし、長径0.5mの石が多い。この石積みは「落し積み」（谷積み）に類似した手法で積まれており、近世以降の築造、または積み直しと考えられる。下段の石積みは約0.3m突出しているが、上幅は3.5m、高さは1.45mの規模である。

下段の石積みは「布積みくずし」の手法で、東面入口土橋南側（調査地点90-16）の石積みと類似する点が注目される。堀は、この石積みの下部でテラスを作つてさらに傾斜して深く、そこから-3.6mで堀底に達する。

44↑ 西側北入口と土橋南側の石積み
(90-26)中段以下が中世の石積み

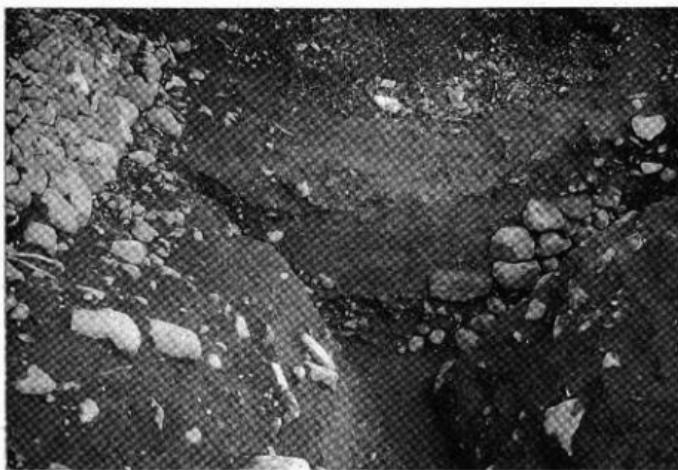
この堀の断面はV字形を呈し、底辺から約0.5m埋没したところで西側に石積みが張り出している。これは長径0.65m、短径0.35mの石を最大とする、約2m規模の石積みである。この性格については、調査地外なので不明としておきたい。ただし旧道がここから鈴泉寺方面に通じている。

45↑ 同(90-26)堀南側断面
右側の埋没した箇所に石積みが
ある。左側の石積みは後世のもの

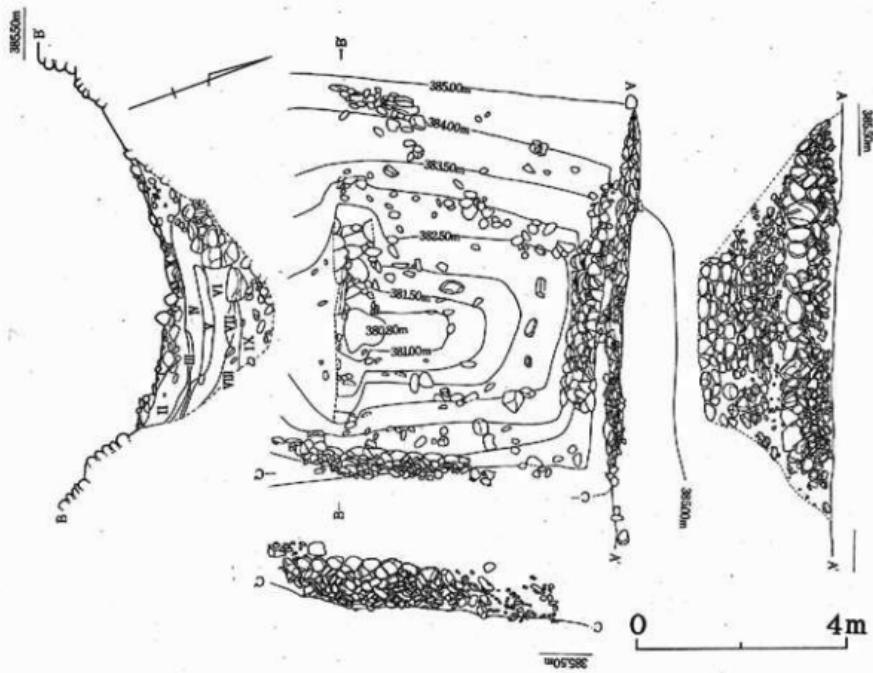
図13 西面北入口 南側の堀調査全体図

この堀底から現土壌上まで6.3mの落差があり、堀幅は約9m、東の土壌の基底幅（數）は約9.5mである。

- I 黒腐黄土
- II 赤粘土
- III 黒腐葉土
- IV 明灰色土 砂混り土
- V 灰茶褐色土 砂粘(砂混鉄分含む)
- VI 薄灰黑色土
- VII 灰茶褐色砂粘
- VIII 薄灰茶褐色土粘質土
- IX 黒褐色土 中小礫含む 微枯砂

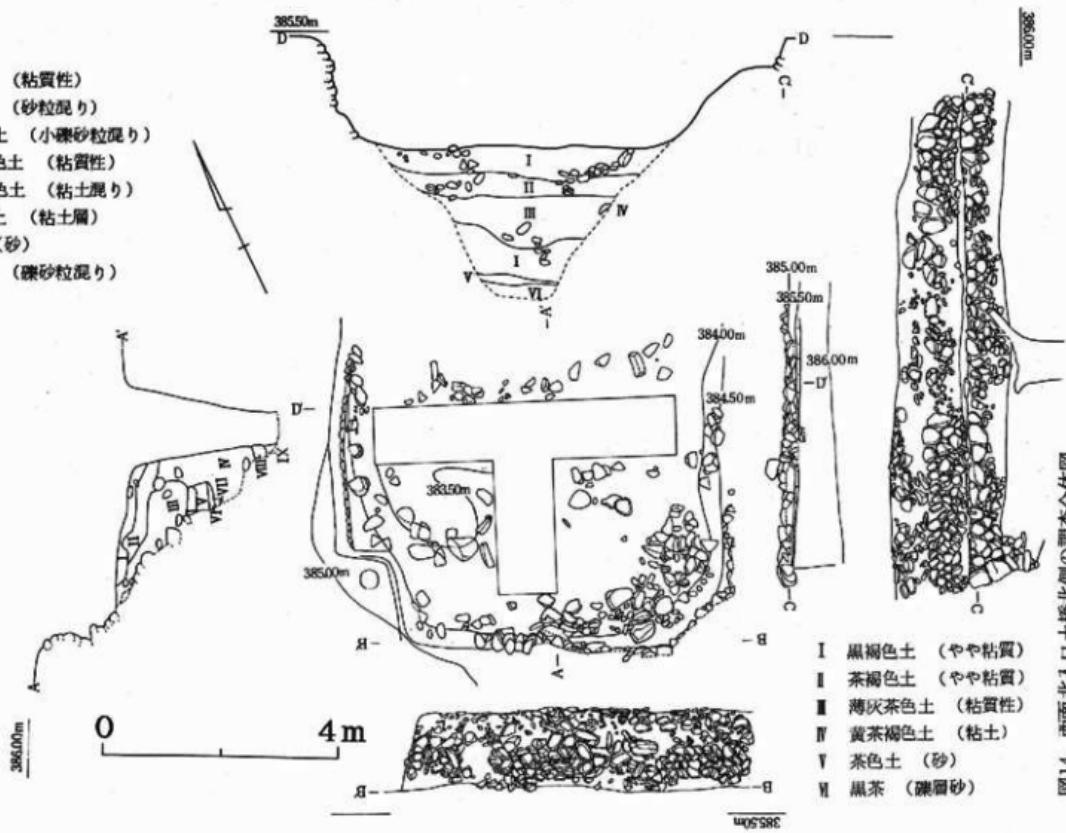
図14 西面北入口土壠北側の調査全体系図

堀の埋没層は2.5m余に達し、近世末期から中世にかけての6層に識別できた。北壁面では長径0.3m程の石がみられるほか、埋没土層の中から中世土器が出土した。堀底から1.5m上に幅1m以内の黄褐色の粘土層があり、土橋側に傾斜していた。これは南面の堀(89-02、90-03)で検出されたものと同質である。

堀の断面はV字形で、堀底から西側道路上まで4.4m、東の土壘上(隅の最高所から-0.72mの位置)まで6.8mである。道路面までの堀幅は7.8mであるが、道路側は新しい石積みになっており、旧状では9m位あったと考えられる。

- I 黒褐色土
- II 茶褐色土 (粘質性)
- III 黒褐色土 (砂粒混り)
- IV 薄茶褐色土 (小礫砂粒混り)
- V 薄い黒褐色土 (粘質性)
- VI 薄黄茶褐色土 (粘土混り)
- VII 黄茶褐色土 (粘土層)
- VIII 茶色土 (砂)
- IX 黒茶褐色土 (礫砂粒混り)

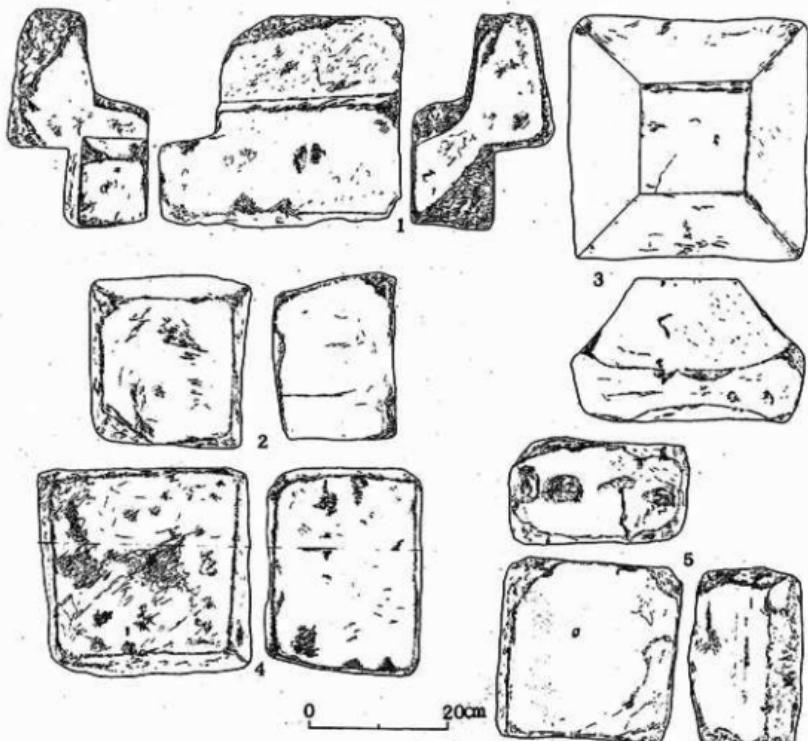
図17 石製品実測図(90-02出土)

- 1 加工石製品
南東入口出土
- 2 五輪塔 地輪
南東入口出土
- 3 五輪塔
南東入口出土
- 4 五輪塔 地輪
粗耗 安山岩
南東入口出土
- 5 五輪塔 台石
南東入口出土

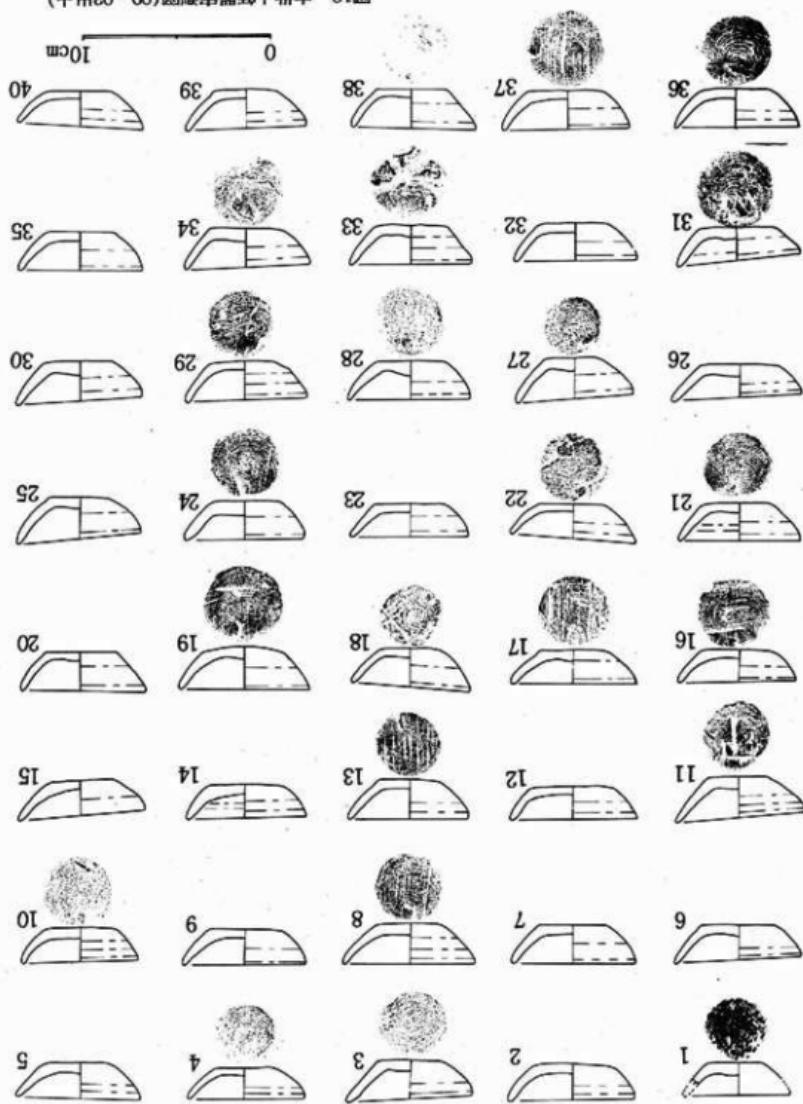
图19 中世土器实物图(90—03出土)

南東入口の堀（90-03）から出土した中世土師器（19・20図1～59）は、大小の2群に分類され、大形品（径10～11cm）は色調が白黄色から黄橙色を呈し、胎土には砂粒が多く含まれている。

器形はわずかに内湾して立ちあがり、口縁端部が軽くナデられ、丸くなっている。見込みは中央がやや高くなっているものが多く、器厚は比較的厚い。外底部にはすべて糸切り痕がみられ、中央附近に細い板状の圧痕がある。

小形品（径5～6cm）も、胎土・成形・焼成の性格は同じで、器厚に薄手のものがみられるが、これらは同時期の製作と認められる。この一群も編年の指標となるだろう。なかには2次加熱痕のみられるものもあるが、油煙などの附着したものはなく、重なった状態で検出されたことから、祭祀に使用された可能性が高い。

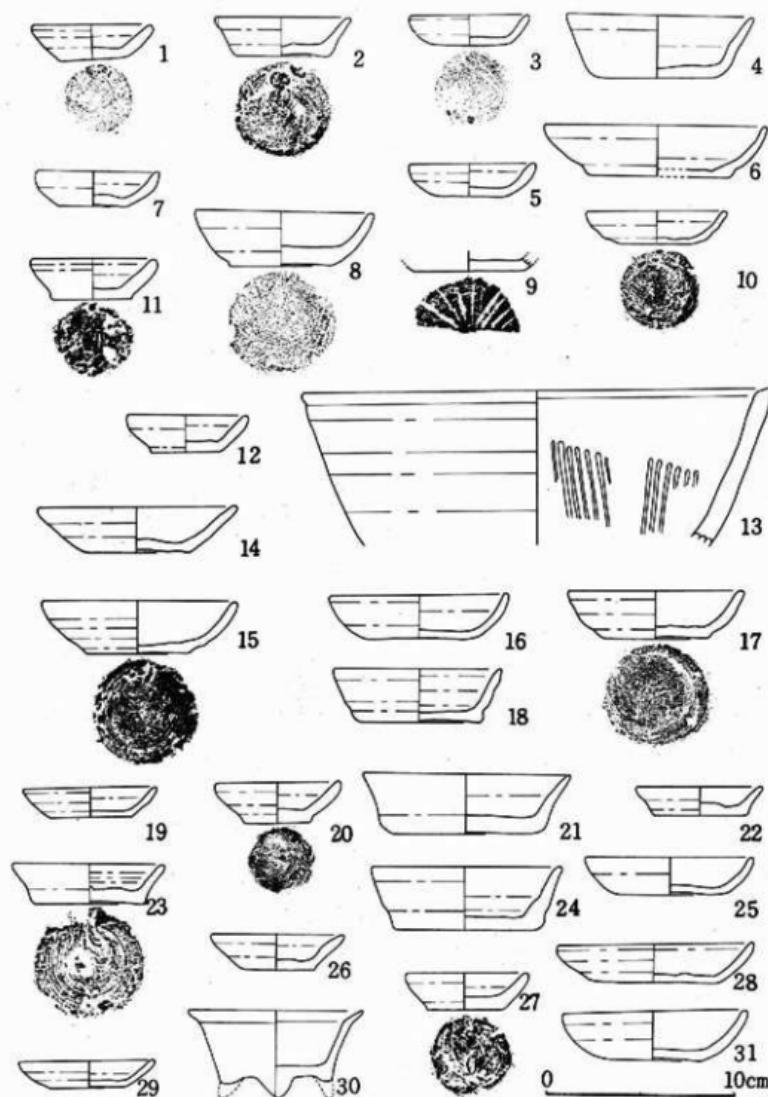
図21 中世土師器・珠洲系陶器の実測図

中世土師器の21図の2～7・9は、東入口内部（90-09）の4層～6層にかけて出土するが、図示以外にも多数の破片が出土する。器形には大・中・小があるが、比較的底部が大きく、立ちあがりの少ないものが多い。

14～18は、東入口南側堀底（90-10）から出土したもので、中形品に属する。14のように見込（内部の底）の盛り上がるるものと、15・16のように内湾して立ち上がるもの、17のように外底部の少し突出するもの、18のように底部の上に凹みがあり、外傾の立ち上がりが直線状のものなどがある。

これら直線状のものは21・24の器形と同じで、21は同所北堀、24は東面北調査地（90-12）から出土したもので、これと同形の小形品22・23も同所から出土している。これらは胎土に砂粒を含み、底部の割に立ち上がりの少ない器形で、見込みが盛り上がっている。23には、右まわりのロクロ整形痕がみられる。

20は同所北堀（90-11）の出土、26は東北堀（90-13）の出土で、器形が似ている。21図ではそのほか1・2・3・5・7・11・27が同形である。

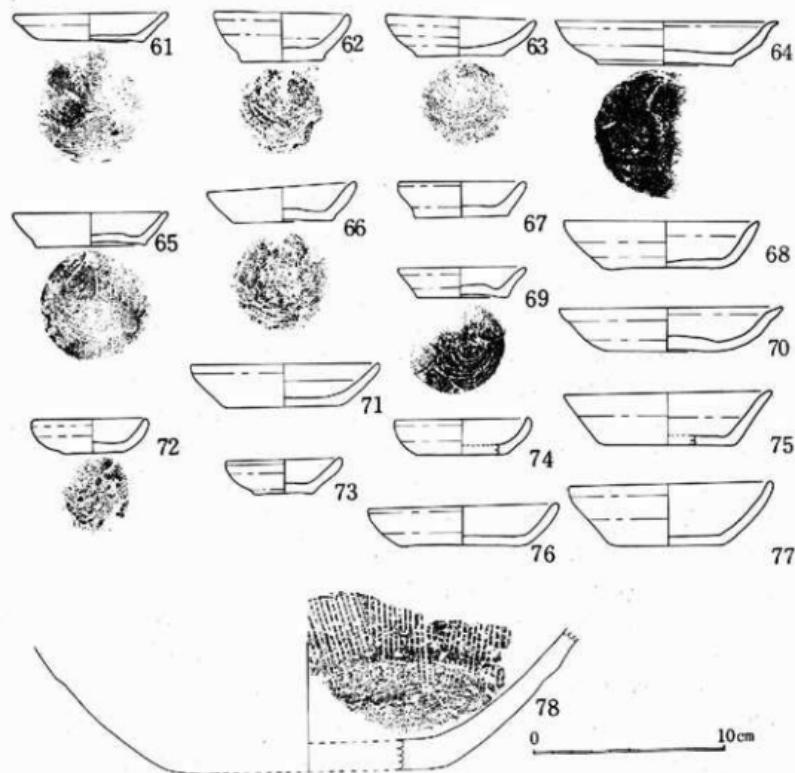
图22 中世土器、珠洲系陶器实测图各地点出土

22図の61・65・67・69は、北面土壘東内側（90-18）の現状土壘構築前の地層から検出されたもので、色調は赤褐色を呈し、胎土には少量の砂の混入がみられる。底部が大きい割には立ち上がりは少なく、わずかに外反りしている。

22図の62は、同所炭灰層から出土したもので、色調は灰黒色を呈している。口縁の外器壁は内湾し、内壁はほぼ直線に外反して口縁端部をつくっている。見込みはやや盛り上がり、内外面は横ナデされている。外底部は突出したところで糸切されている。これは、図72と類似した器形であるが、72は上層から出土しているので、この方が層序からみて古い様相を示すものと考えられる。

22図の64・68・70・71・75・76は、径10~12cmの大形の部類の皿で、77は椀状を呈している。64と70は器形が口縁端反りした胎土の精良なものである。68・71などは口縁端部が尖っているが、他に口縁端部が丸い傾向のものもみられる。
