史跡信濃国分寺跡

平成14(2002)年度～平成17(2005)年度記念物保存修理事業に伴う
史跡信濃国分寺跡僧寺北東域及び僧寺南大門推定地発掘調査報告書

上 田 市
上 田 市 教 育 委 員 会

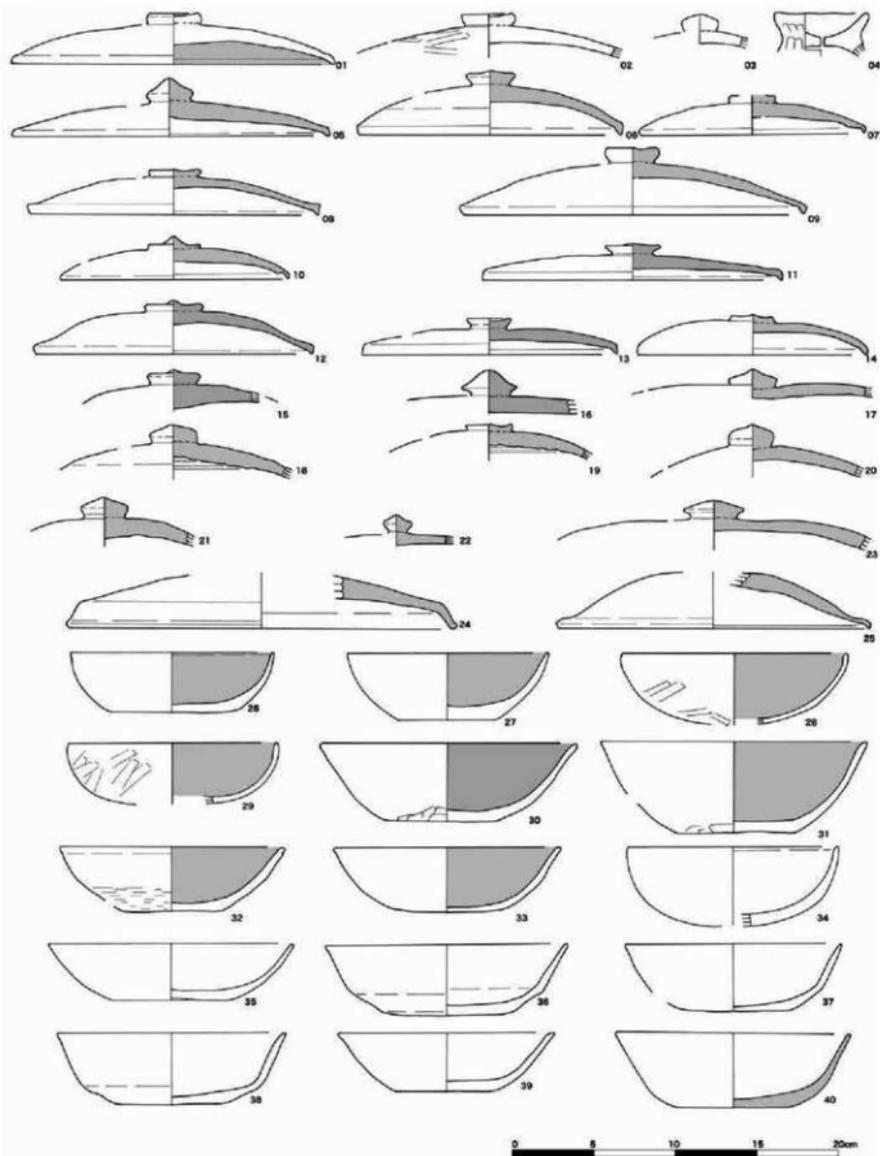
第52図 史跡信濃国分寺跡僧寺北東域出土遺物実測図(1)

図番	遺構	遺構番号	種類	器種	口径	器高	用途	残存	胎土	構成	外面色調	内面色調	成形・形態	外面調整	内面調整	備考
52-01	G	H04F02-II	土師	蓋	3.4	3.1	20.0	抓み部完存、天井部1/6	粗砂粒を多く含む	良好	10YR7/3にぶい橙	黒	ボタン状の抓み部から張りのある天井部を経てごく浅い段を有する裾部に開く	(抓み部)撫で(天井部)轆轤による撫で?(裾部)横位の撫で	出磨き 黒色処理	
52-02	G	H04F02-II	土師	蓋	3.3	2.8	-	抓み部、天井部上段完存	石莖・雲母粒の粗砂粒を含む	良好	7.5YR6/3にぶい橙	7.5YR6/3にぶい橙	ボタン状の抓み部から張りのある天井部が開く	(抓み部)撫で(天井部)磨削り	精緻な出磨き	
52-03	G	H04101-II	土師	蓋	2.2	1.9	-	抓み部完存	粗砂粒を多く含む	良好	10YR4/6褐	10YR4/6褐	扁平な擬宝珠状の抓み部	?	?	器面が著しく荒れる
52-04	G	H03F02	土師	蓋	5.8	2.7	-	抓み部ほぼ完存	石莖ほかの粗砂粒を含む	良好	5YR5/4にぶい赤褐	5YR5/4にぶい赤褐	中心部は大きく窪み、ごく小さな口を穿つ	撫で	撫で	
52-05	G	H04F02-II	須恵	蓋	2.8	3.5	19.5	抓み部完存、天井部1/3	白色の礫・粗砂粒を含む	良好	2.5Y6/1黄灰	5Y6/1灰	擬宝珠状の抓み部から張りのない天井部を経て緩やかに直立する裾部に至る	(抓み部・天井部下段)轆轤による撫で(天井部上段)轆轤による段削りの後轆轤による段削り	轆轤による撫で	
52-06	G	H0402-II	須恵	蓋	3.0	4.0	16.2	抓み部完存、天井部1/4	白色粗砂粒を含む	良好	N4/ 灰	N5/ 灰	ボタン状の抓み部から張りのある天井部を経て、僅かに内積する裾部に至る	(抓み部・天井部下段)轆轤による撫で(天井部上段)轆轤による段削り	轆轤による撫で	
52-07	G	G0408-II	須恵	蓋	2.8	2.4	13.8	抓み部僅か、天井部1/3	粗砂粒を含む	良好	5Y5/1灰～4/1灰	5Y5/1灰～4/1灰	張りのある天井部から短く直立する裾部に至る	(天井部上段)轆轤による段削り(天井部下段)轆轤による撫で	轆轤による撫で

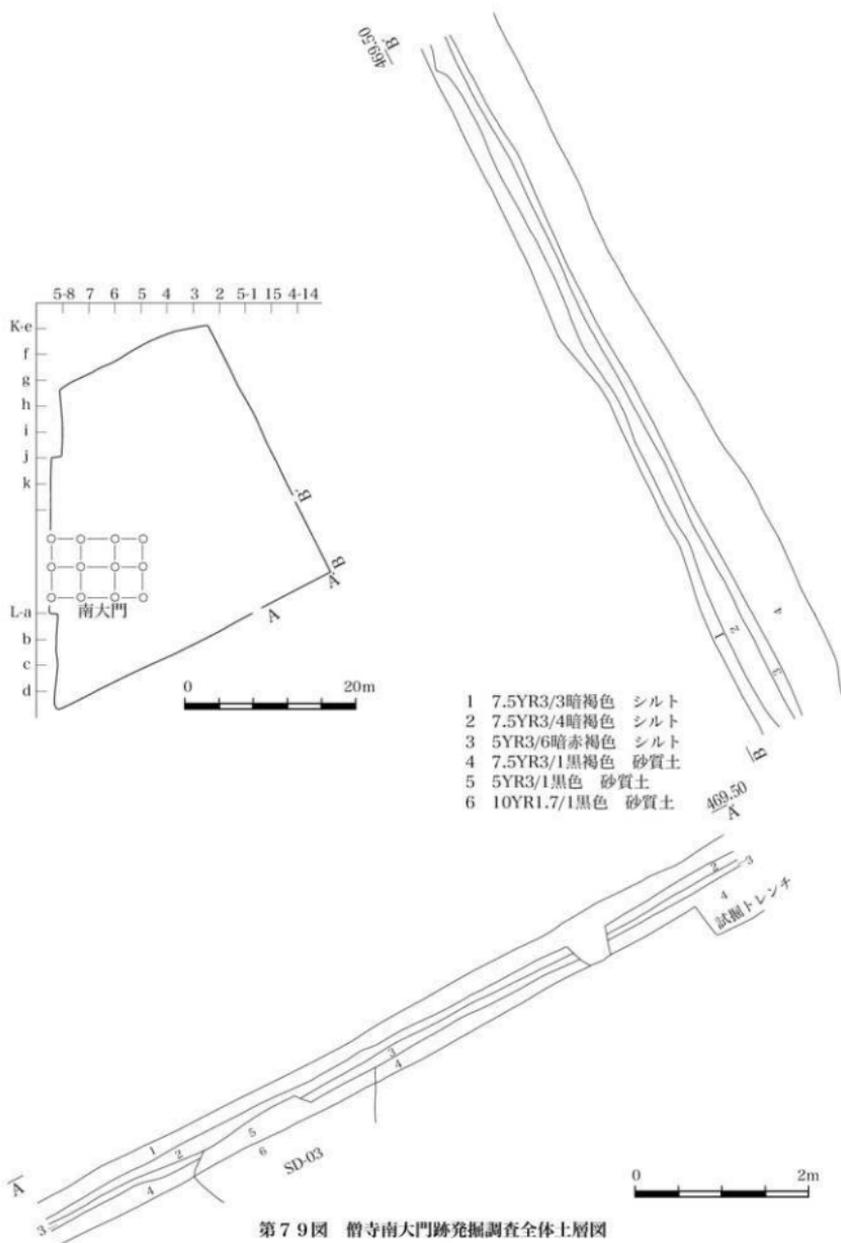
第79図 僧寺南大門跡発掘調査全体上層図

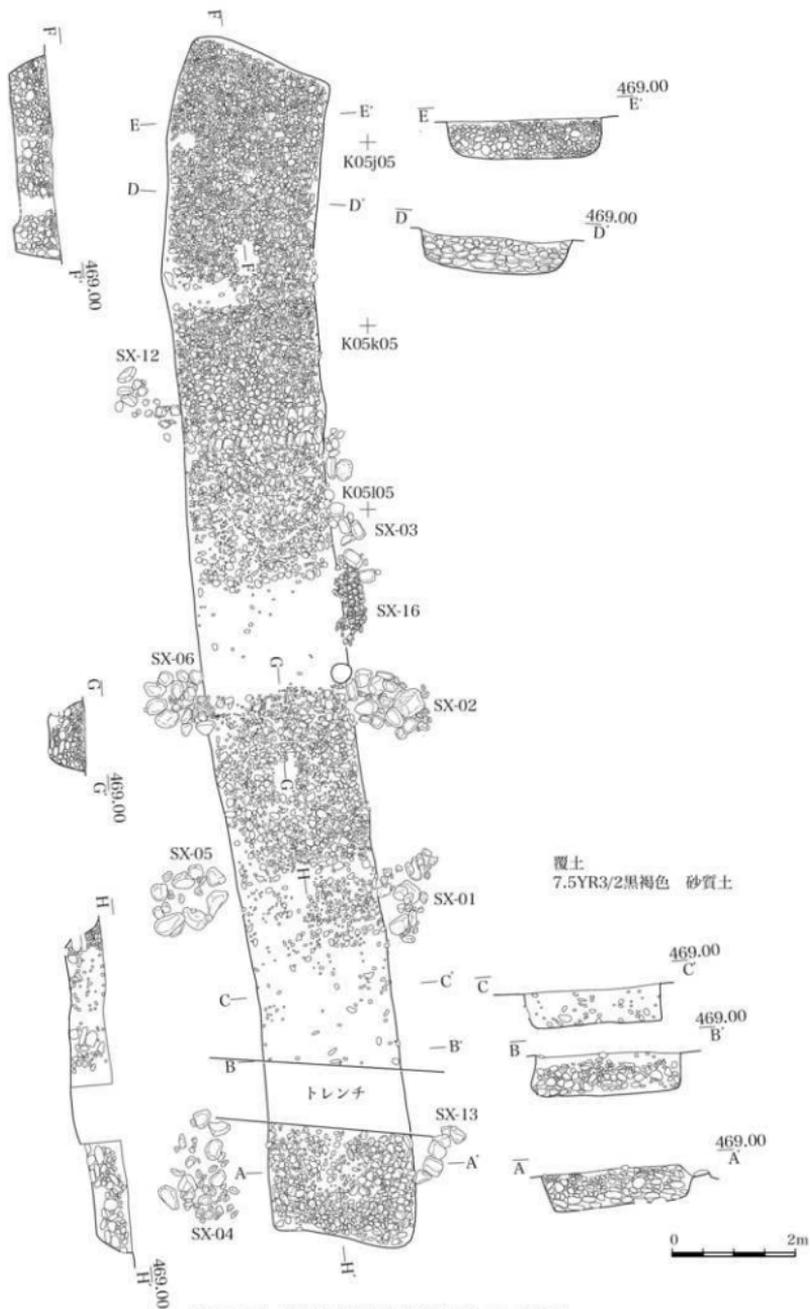
第81図 僧寺南大門跡発掘調査SD-01実測図

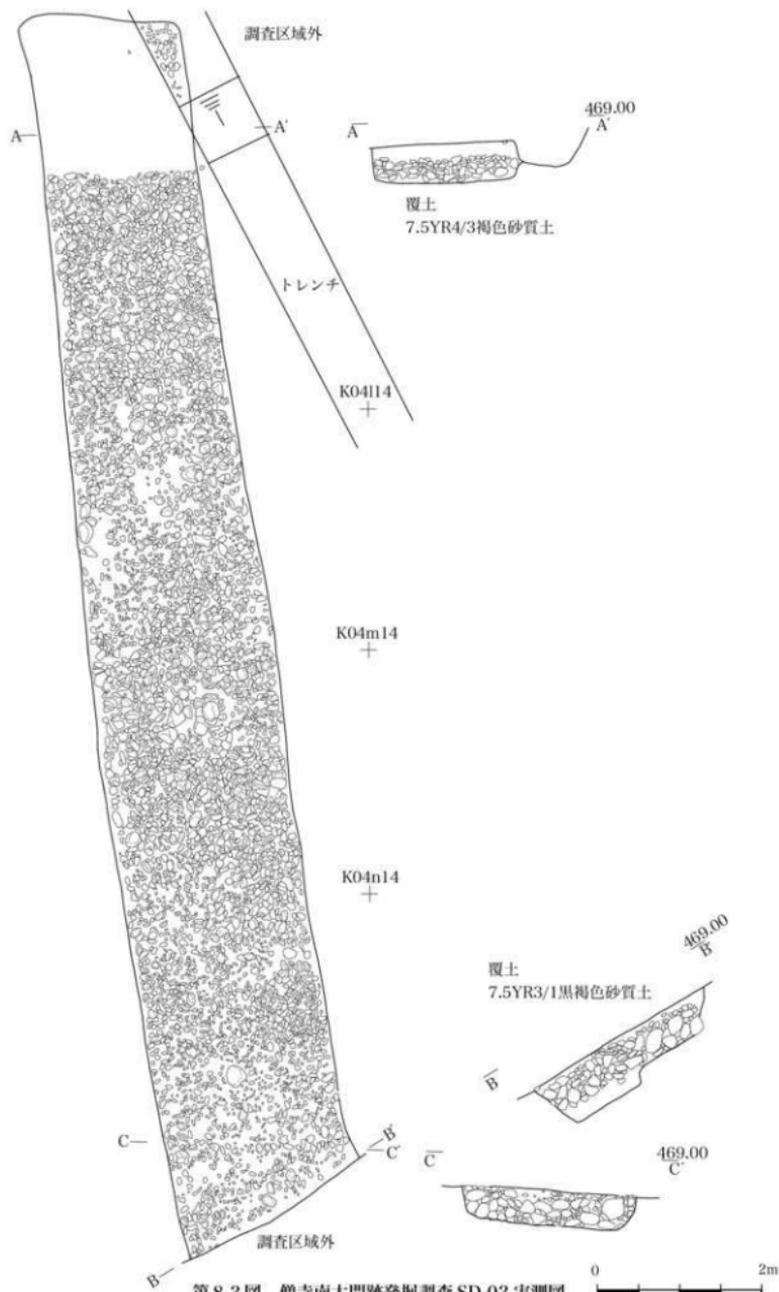
第83図 僧寺南大門跡発掘調査SD-03実測図

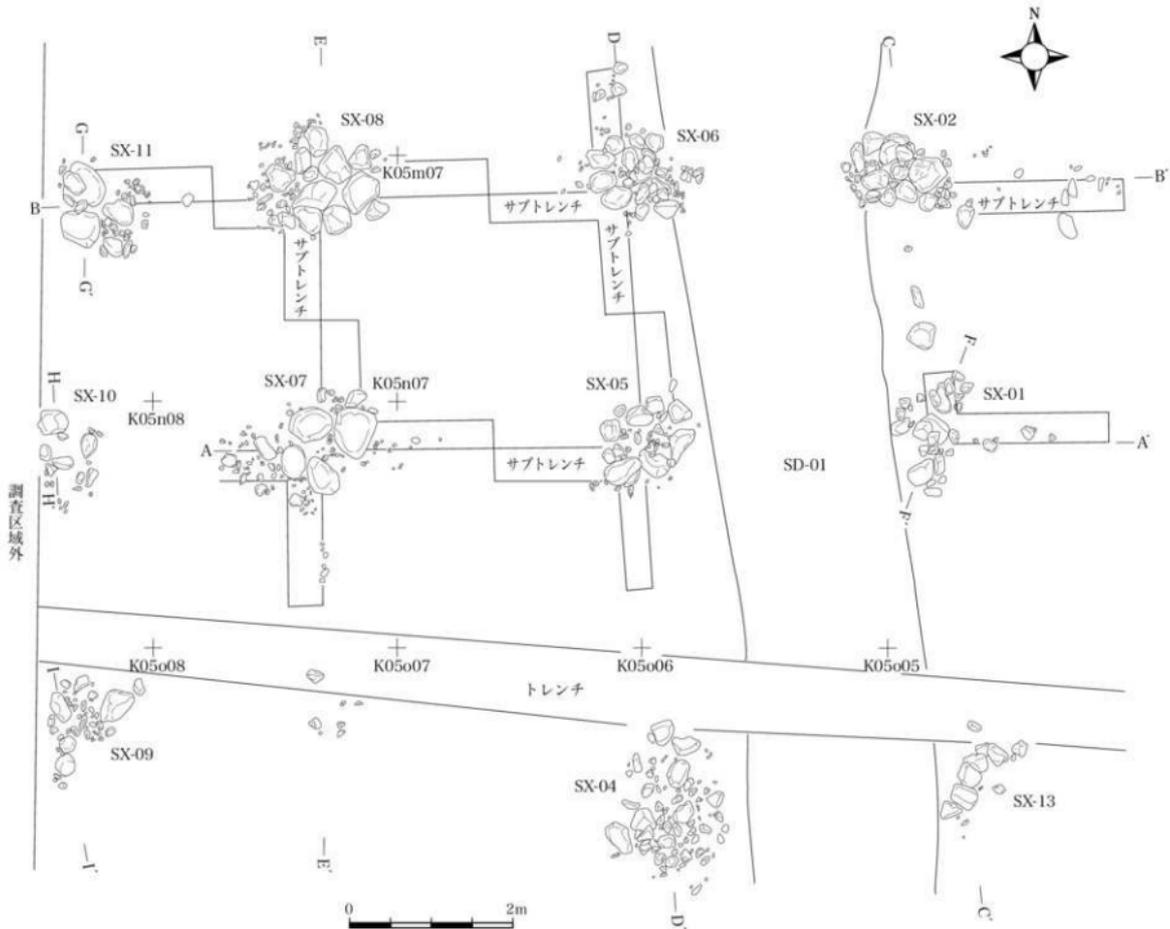
第86図 龍寺南大門跡発掘調査SX-01,02,04~11,13(南大門基石)実測図

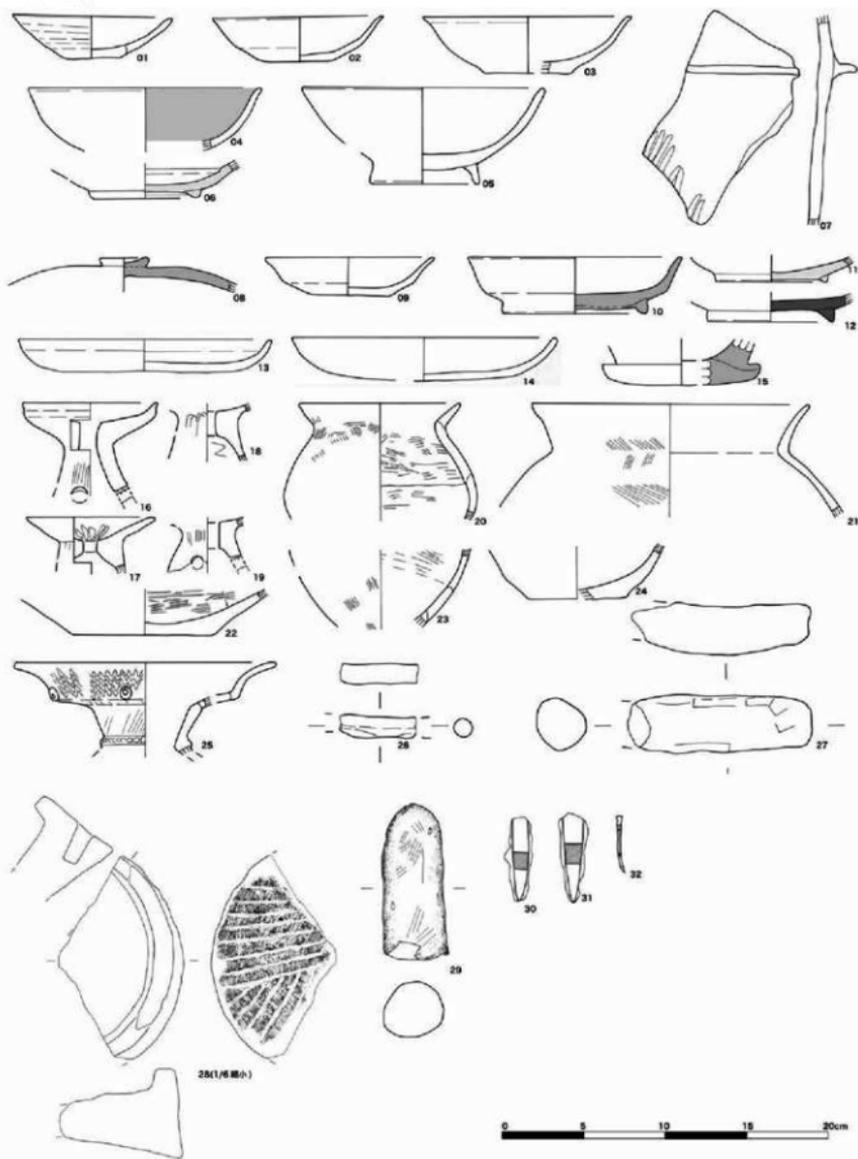
第90図 史跡信濃国分寺跡僧寺南大門出土遺物実測図

図章	遺構	遺構番号	遺物種別	遺物群種	口径	器高	直径	残存	胎土	構成	外面色調	内面色調	成形・形態	外面調整	内面調整	備考
90-01	SB	01B	土師器	坏	9.7	2.8	3.4	完存	0.7の緑と粗砂粒を僅かに含む	良好	10R7/2にぶい黄緑	10R7/2にぶい黄緑	粘土層を積み上げた後輪轆成形 体部外面に成形時の稜線が深く残る。	(口縁～体部)輪轆による狭で (底部)回転糸切り	輪轆による狭で	
90-02	SB	01B	土師器	坏	10.5	2.9	4.0	口縁部1/2,体 ～底部完存	石英・赤色ほかの粗砂粒を含む	良好	10R7/2にぶい黄緑	10R7/2にぶい黄緑	輪轆成形 体部は中位で僅かに 屈折する	(口縁～体部)輪轆による狭で (底部)回転糸切り	輪轆による狭で	
90-03	SB	01B	土師器	坏	12.8	3.5	8.2	1/3	0.3の緑、赤色ほかの粗砂粒を含む	良好	10R7/4にぶい黄緑	10R7/4にぶい黄緑	輪轆成形 平底から体部は内湾 して立ち上がる	(口縁～体部)輪轆による狭で (底部)回転糸切り	輪轆による狭で	
90-04	SB	01B	土師器	坏	14.2	4.0	-	口縁～体部1/4	0.2の緑、粗砂粒を含む	良好	10R6/6埋	黒	体部は内湾して立ち上がり、口 縁は僅かに外反する。	輪轆による狭で	横位の筋書き 黒色処理	
90-05	SB	01B	土師器	碗	15.0	5.9	6.5	口縁～体部 1/5,底部完存	石英ほかの粗砂粒を多く含む	良好	2.SY4/1灰	黒	輪轆成形 付け高台	(口縁～体部)輪轆による狭で (高台部)横位の狭で(底部)回 転糸切り	輪轆による狭での後横位の筋 書き 黒色処理	
90-06	SB	01B	灰輪陶器	皿	-	2.2	6.5	体部下位～底 部1/4	精良	良好	2.SY7/1灰白	2.SY7/1灰白	輪轆成形 付け高台 内面底部 から体部への変換点で段を成す	(体部)輪轆による狭で(高台 部)横位の狭で(底部)回転糸切 り	輪轆による狭で	
90-07	SB	01B	土師器	羽釜	-	13.0	-	胴部上位と胴 部の一部	0.3の緑、石英ほかの粗砂粒を多く含む	良好	5R5.6明赤褐	7.SY6/4にぶい埋		(胴部上位・胴部)横位の狭で (胴部下位)平行文工具による 叩き	(胴部上位・胴部)横位の狭で (胴部下位)叩き跡

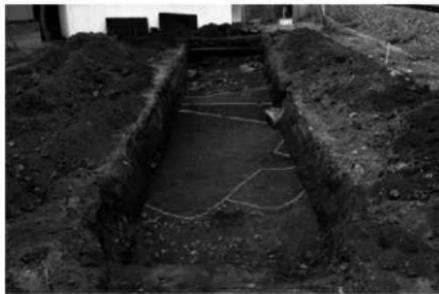
PL.49 僧寺南東部築地塀想定ライン調査西区全景(東)

国分1,195番地の現状変更(アパート建替)に伴う発掘調査である。平成15年10月20日及び10月21日に実施した。調査は、申請地内に幅3mのトレンチを西側に約15m、東側に約12mにわたって表土を剥いていったところ、GL-80cmにおいて遺構を検出した。検出した遺構は東側の調査区において、ビットが5ヶ検出、西側の調査区域において、古墳時代後期と思われる竪穴住居址が3件検出され、この住居址を切る形で、西調査区西端に栗石上の集石遺構を検出した。

この栗石上の集石遺構は、その後実施した南大門の東西ライン上に位置している。調査時の知見では、これを直接国分寺跡と結びつけるには、根拠に不足があったものの、今後の調査では、築地塀もしくは板塀の礎石根石として考えていくことも必要かと思われる。(工事は、現状の地面に40cmの盛り土をし、基礎はその上から-60cmの範囲でおさまるもので、地下遺構は保護されている。)

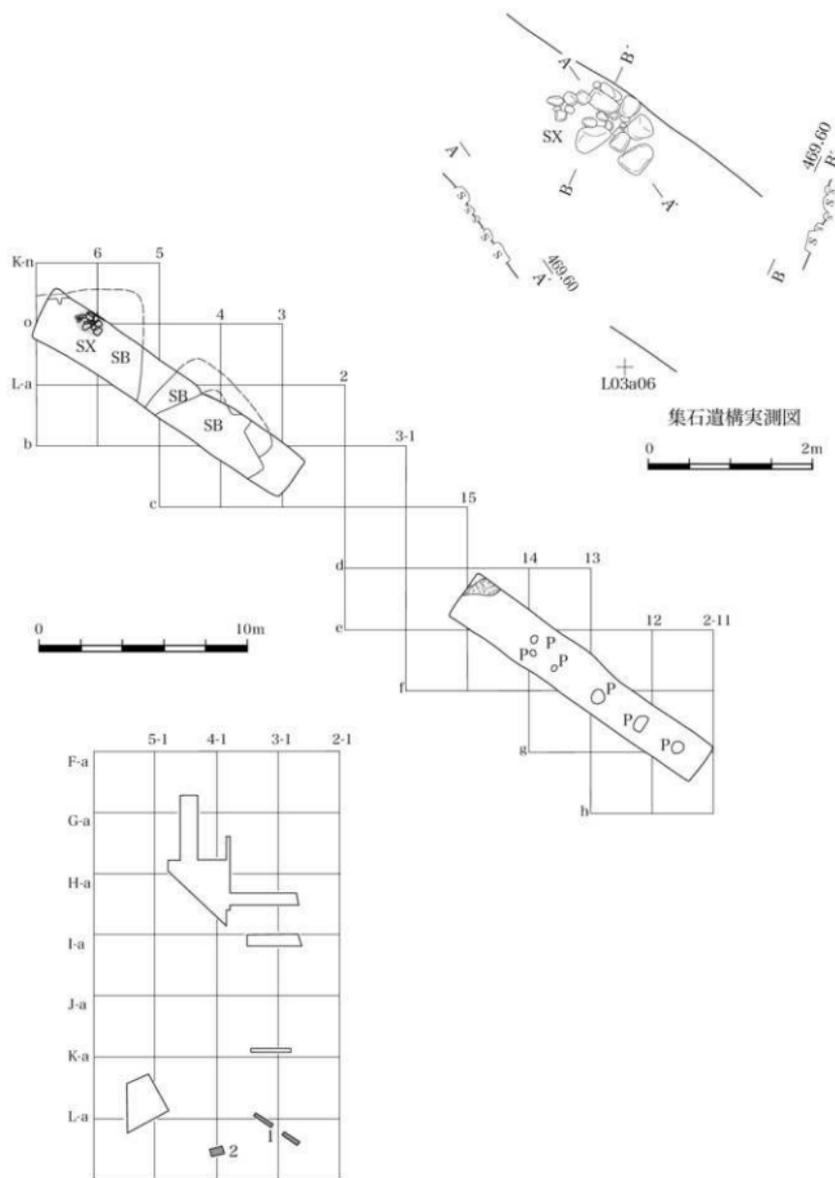
第104図 僧寺南東部築地塙想定ライン発掘調査実測図

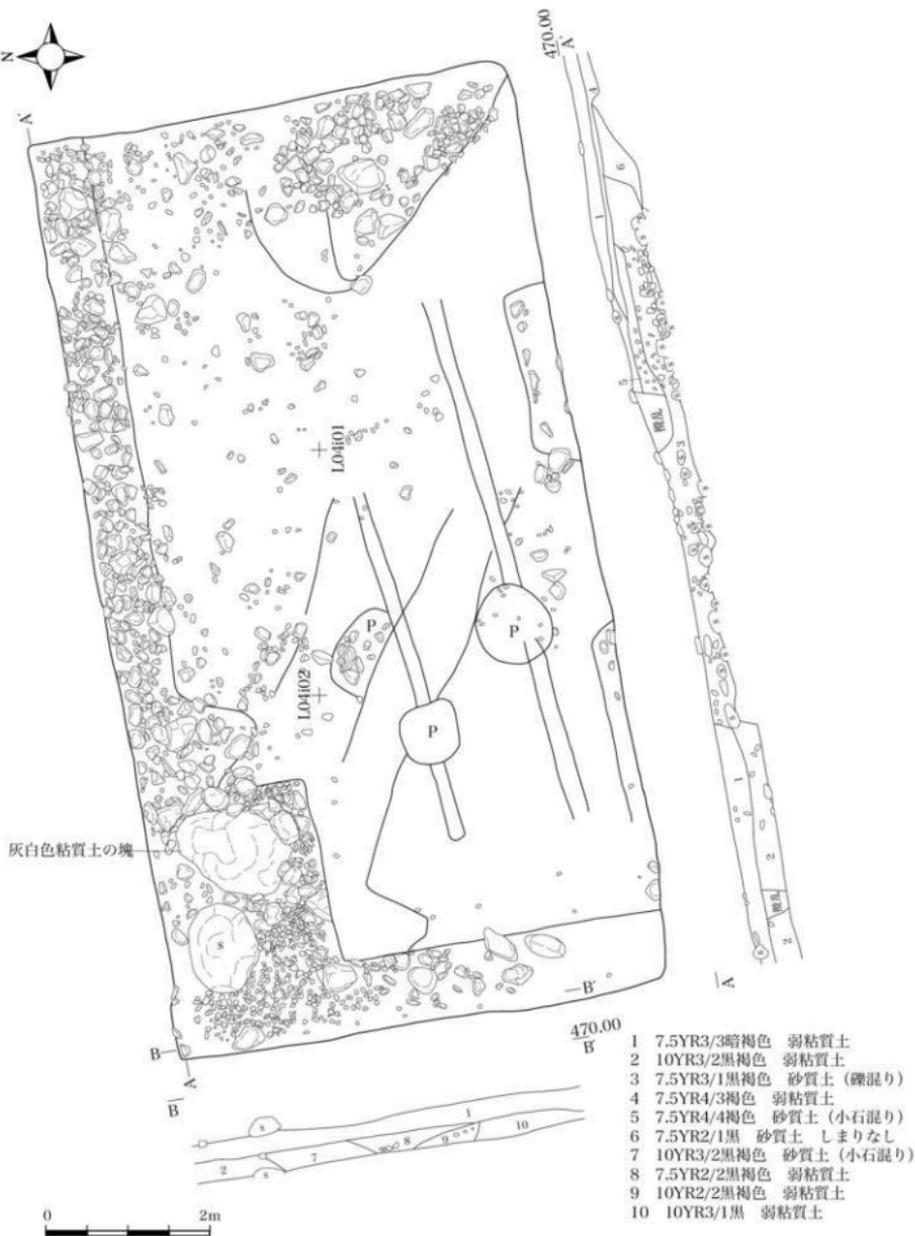
第105図 僧寺南大門南東部の発掘調査実測図

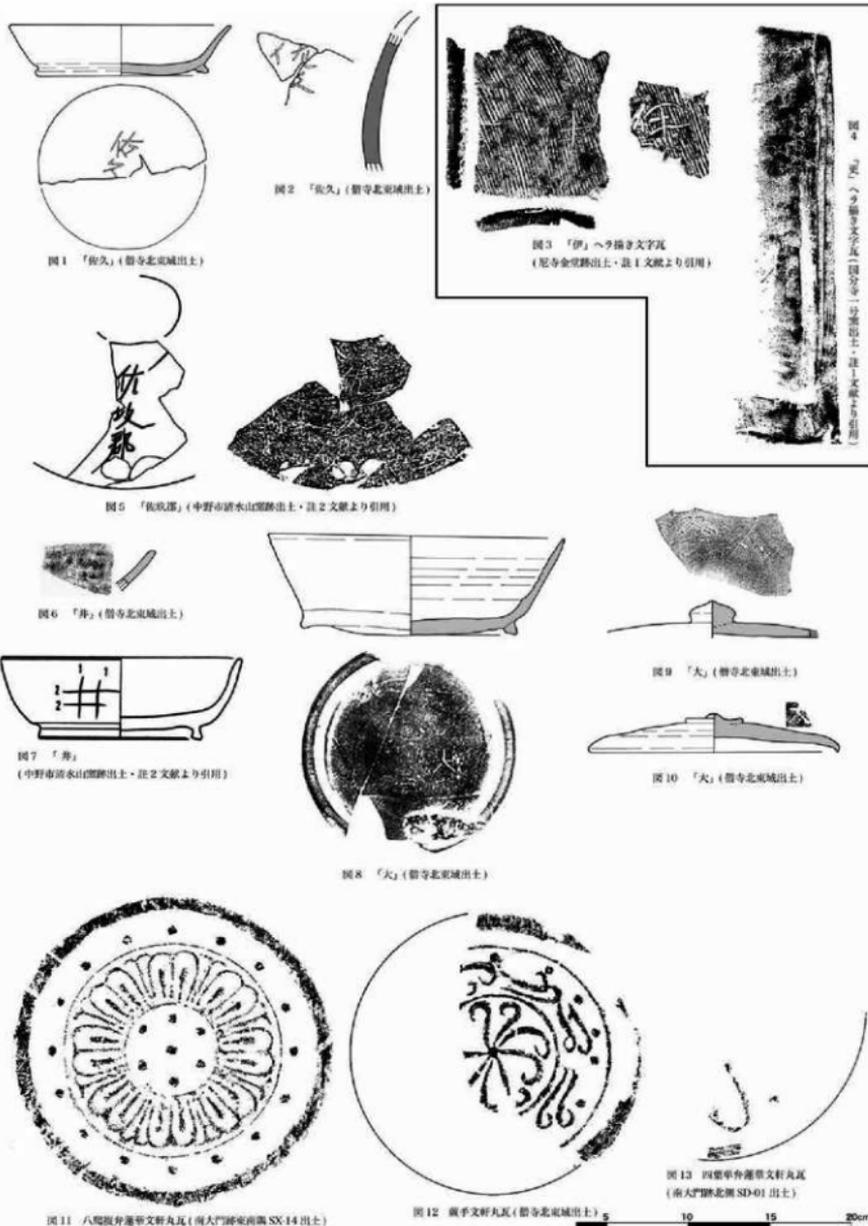
第107図 ヘラ描き文字・出土瓦の考察実測図

図1のヘラ描き文字「佐久」は、須恵器杯の底部(底部径10.6cm・器高2.9cm)に線刻されている。底部は回転ヘラ削りの後、ナデ調整されている。文字のヘラ描きされた範囲は縦3.3cm、横2.0cmで、幅0.5mm前後の細い線刻である。「久」の右下のはらいの一部が須恵器の欠損によりわずかに欠失している。図2のヘラ描き文字「佐久」は、須恵器壺の頸部の破片とみられる縦10cm、横6.9cmの小破片に、縦3.4cm、横2.5cmの範囲で、幅0.8mm前後の細い線刻でヘラ描きされている。これらの須恵器の「佐久」のヘラ描きは、信濃国分寺尼寺金堂跡で出土した平瓦の伊那郡を示す「伊」のヘラ描き(図3)や、信濃国分寺1号瓦窯跡から出土した軒平瓦の更級郡を示す「更」のヘラ描き(図4・註1)と同様に、「佐久郡」の郡名を示したものと考えられる。

また図6の「井」のヘラ描き文字は、須恵器杯の小破片(縦3.3cm、横4.5cm)の口縁部に近い個所に、縦2.3cm、横2.1cmの範囲に、幅0.5～1.0mm前後で線刻されている。この「井」の筆順は先に縦2本の線をヘラ描きし、次に横2本の線をヘラ描きしている。これは正式な筆順ではなく、文字を書く知識のなかった工人がヘラ描きした可能性が推測される。この「井」のヘラ描きについては、中野市の8世紀前半に築造された清水山窯跡群から合計128点の「井」、2点の「高井」のヘラ描き文字資料が出土(註3)しており、高井郡の郡名を示したものと考えられている。これらの「井」は筆順も様々であり、筆跡の分類から最低6人の工人の手によるものと推定されている。こうした筆跡から工人は文字を書く知識が無く、「高井」の文字を真似て写したと推定されている。
