平城京右京八条一坊十一・十二坪

発掘調査概要報告書

大和郡山市教育委員会

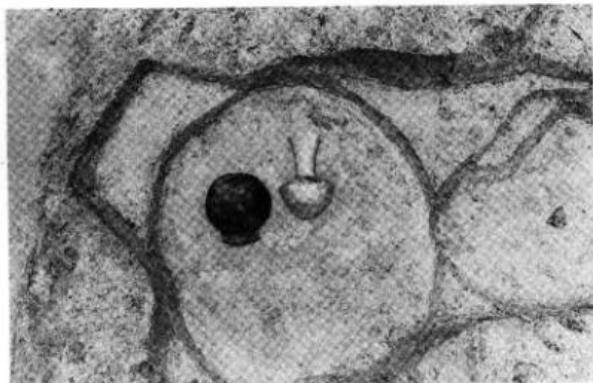
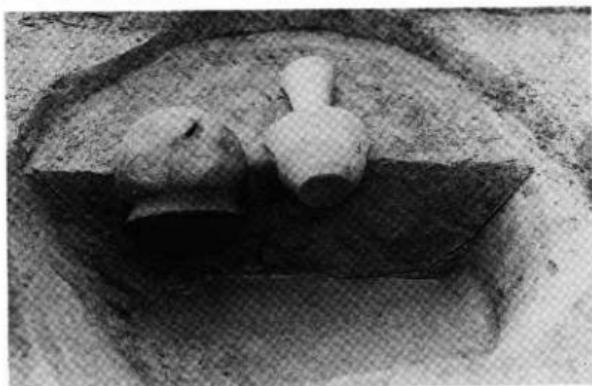
fig.28 土器埋納遺構
(南から)

fig.29 土器埋納遺構
(南から)

土器埋納遺構SX01 調査区の東南部で検出、径約65cm、深さ約18cmのピット内に土師器甕、須恵器壺が口縁部の向きを逆にして横置されていた。X線撮影の結果、内容物は検出されていない。性格はよくわからないが、同じようなピットが2基、さらに東側へ連っているのが留意される。東の2基のピットには土器埋置の状況はなかったが、一連のものとして把えることもできるかもしれない。そこで、ここでは三連式ピットと仮称しておきたい。さて、同じような三連式ピットが、そ

の西側でも検出されている。ここでは土器等が置かれた状況はまったく認められなかった。次に、この二つの三連式ピットの位置をみると、東側のものはSB09の内部に、また西側のものはSB10の内部に当り、各々同じような位置を占めていることがわかる。ただ建物と同時期かどうかの検討を経なければならず、あるいは建物内部の何らかの施設に関連する可能性を指摘するにとどめたい。
