# 史跡上田城跡

国指定史跡上田城跡本丸内発掘調査報告書

1997.3

上田市教育委員会

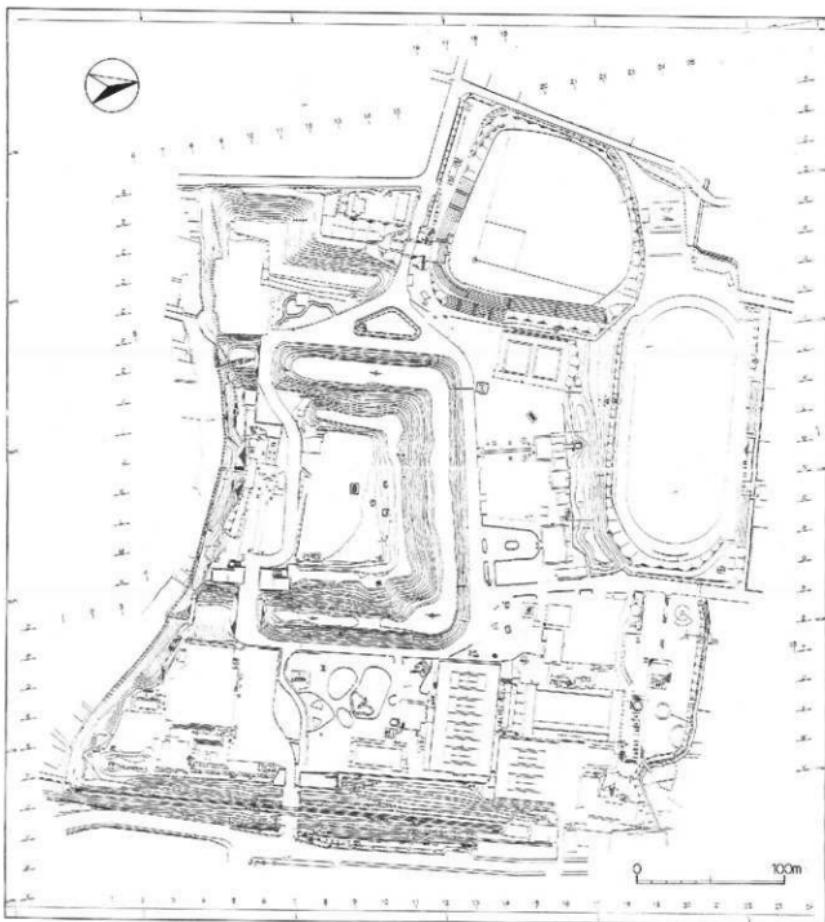
第2図 上田城跡現況及び調査グリッド設定図

上田城跡発掘調査に係る平面位置の表示は、平面直角座標第VII系を座標変換した調査座標で示した。座標原点は上田城南西方向のX = +44280.000、Y = -22860.000と定めた。この座標原点を起点に一辺20mの大グリッドを組み、東西方向をアルファベットで、南北方向をアラビア数字で表した(第2図)。この大グリッドを一辺10mの中グリッドに四分割し、南西・南東・北西・北東の順でA～Dと表記し、さらに一辺5mの小グリッドに四分割して中グリッドと同じ順番で1～4のアラビア数字を与えた。遺物の取り上げと注記はこのアルファベットとアラビア数字の組み合わせにより行った。例えば第4図の北西隅櫓跡の真柱礎石付近はJ13-A1と表示される。なお、本書挿図では各遺構の平面位置は各々2か所の座標を表記して示した。

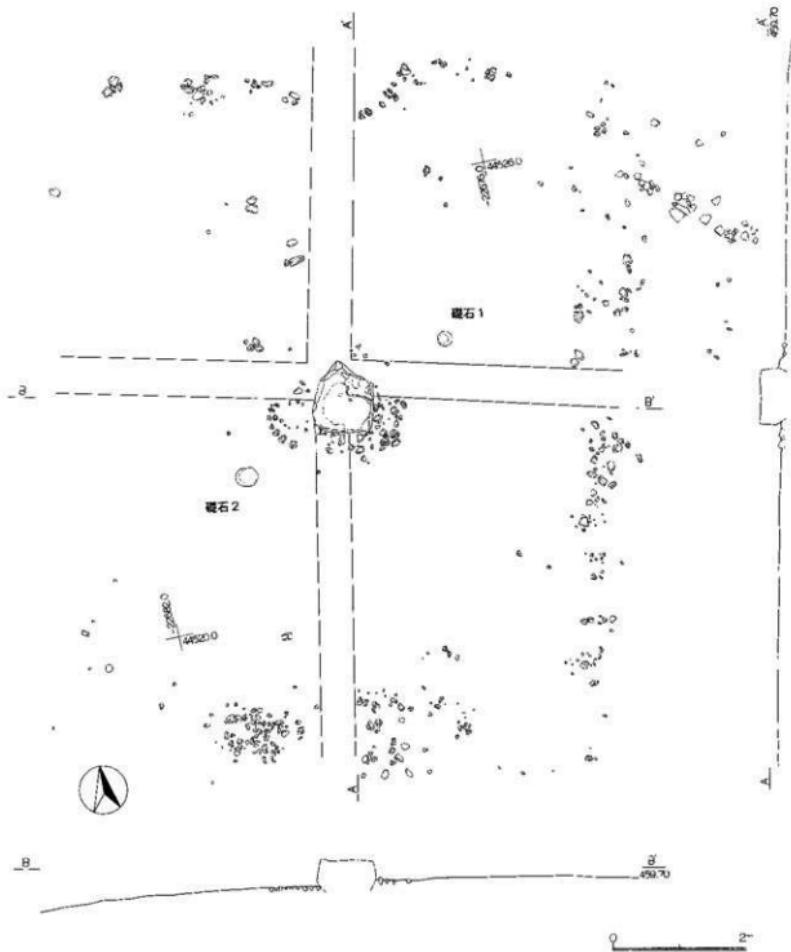
第4図 第1号(北西)隅櫓跡実測図

#### (1) 第1号(北西)隅櫓跡(第4図・図版2)

調査の結果、建物外周基礎の小礎列、大引礎石、真柱礎石の根固めなどが検出された。建物外周の基礎と推定される小礎列は、北・東・南の3方において『コ』の字形に検出された。遺存状況はあまり良好ではなく、部分的に断絶し、西側は土壘の削平により消失していた。礎は15cm以下の角礎が主体で、残存する幅は30~70cm、標高は459.28~459.65mを測る。

大引礎石は、中央に位置する真柱礎石の北東部(第4図礎石1)と南西部(同礎石2)の2基が検出され、北西部に相当する位置では礎の集中が看取られた。礎石は直径が25~30cmを測る扁平な安山岩円礎で頂部をほぼ水平に据えており、標高は礎石1が459.57m、礎石2が459.53mである。また、北西部の礎群は標高459.50mを測る。

真柱礎石は、106×90cmの規模を測る灰赤色の安山岩で、上部に直径約50cmの柱座が彫られ、柱座の標高は459.82mを測る。また、周囲の根固めは、10cm前後の小礎が約2mの範囲でほぼ円形に密集しており、真柱礎石が原位置を留めていることが確認された。

以上の所見より、本遺構は大棟の主軸方向をN-11°Eに持つ南北五間×東西四間の隅櫓跡と推定でき、現存3櫓の規矩と正確に一致する。ただし、現存3櫓の大引礎石が3か所で支えているのに対して、本隅櫓では2か所で支えている点が異なる。また、松平氏在城期に描かれた平面形態の解る絵図(写・上田市立図書館蔵)には、東西5間、南北4間と描かれており、建物の方向が発掘調査の結果と異なることが判明した。

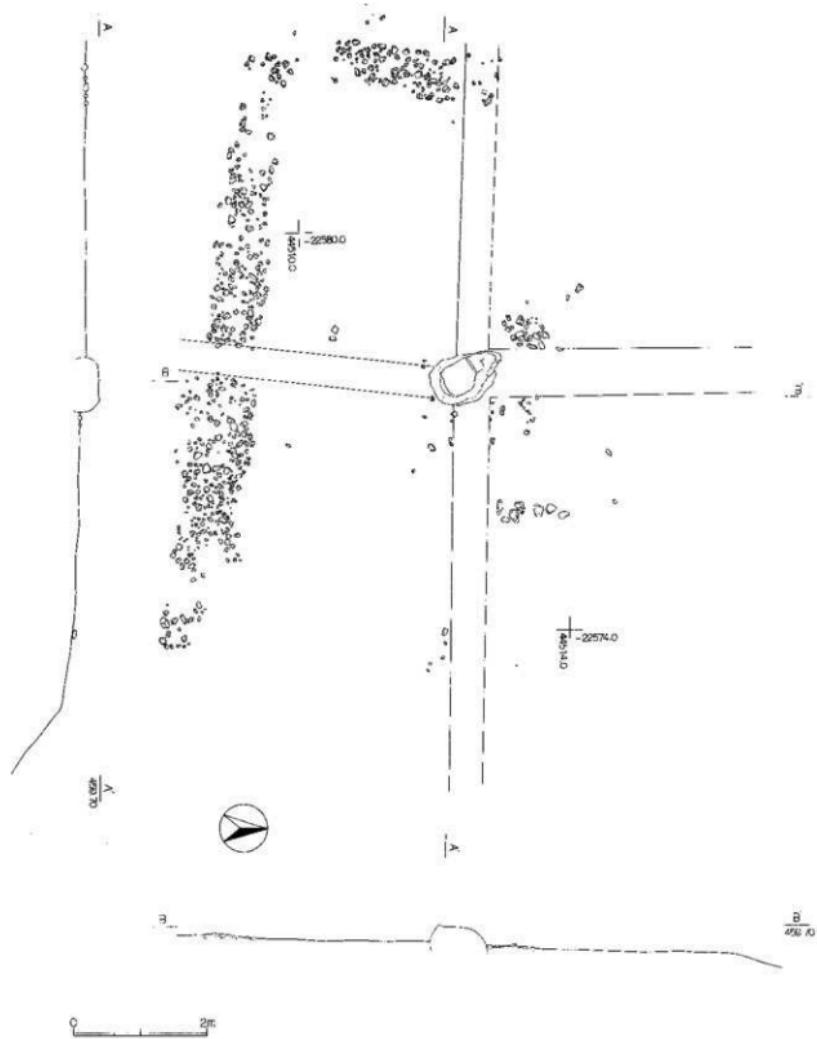
第5図 第2号(北東)隣接跡実測図

#### (2) 第2号(北東)隅櫓跡(第5図・図版3)

調査の結果、建物外周の基礎と推定される小礎列が西・南の2方において『L』字形に検出された。遺存状況は比較的良好で、礎は15cm以下の角礎が主体で、残存する幅は70~100cm、標高は459.60~459.71mを測る。建物の主軸方向はN-81°Wである。

真柱礎石の根固めは、僅かながら遺存しており、真柱礎石は原位置より南西に移動していることが確認された。真柱礎石は緑灰色を呈する安山岩で、 $116 \times 71\text{cm}$ の規模を測り、上部に直径約47cmの柱座が彫り込まれている。大引礎石は検出されなかった。

以上、本遺構は北側と東側を失っているものの、東西五間×南北四間の隅櫓跡と推定でき、現存3櫓の規矩と一致するものと推定される。

第1層 3950/7 緑赤褐色土、礫を含む。やや縮まりあり。  
 第2層 3950/3 に少し褐色土、礫、砂を含む。粘性・縮まりなし。  
 第3層 3950/1 褐灰色土、小礫を多く含む。やや粘性・縮まりあり。  
 第4層 3950/3 に少し褐色土、礫を含む。縮まりあり。

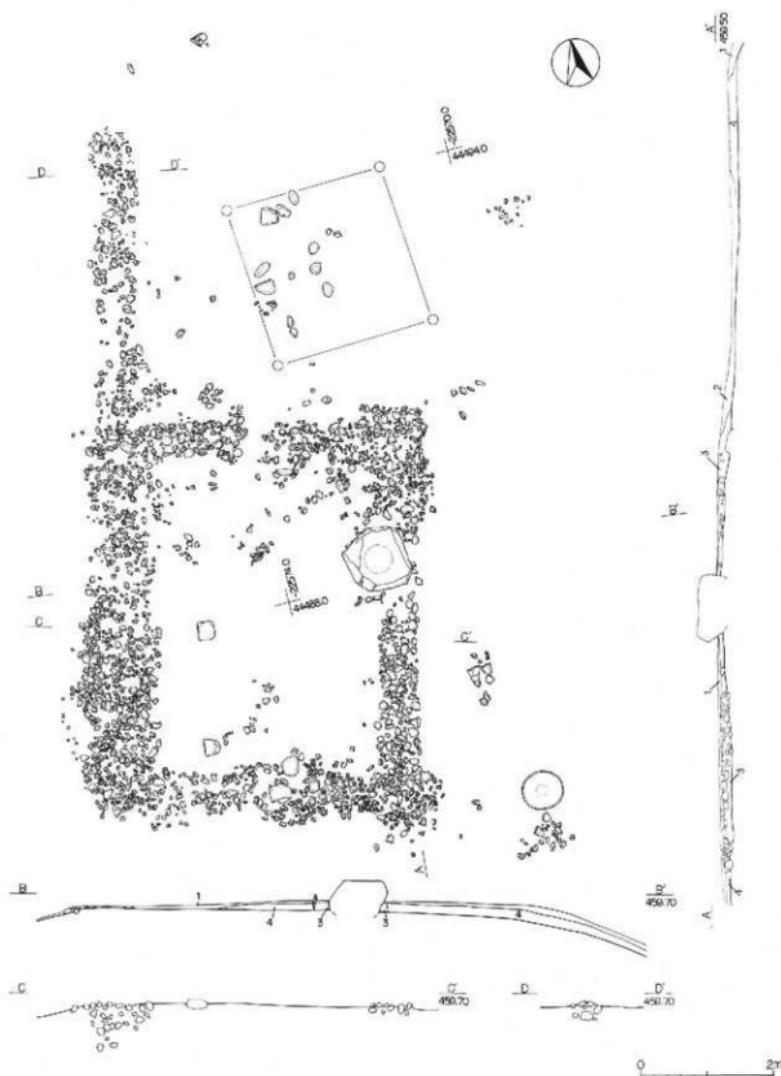
第6図 第3号（北東）隅櫓跡及び近代建物跡実測図

### (3) 第3号(北東)隅櫓跡・近代建造物跡(第6図・図版4)

調査の結果、隅櫓跡は近代の建造物と土塁の削平により大部分が破壊され、建物西側基礎の小礎列の一部と、真柱礎石の根固めが辛うじて検出された。明治期の建物跡は、隅櫓基礎の小礎列を転用して構築したものと推定され、外周基礎の小礎列と束柱礎石、便槽と推定される甕などが検出された。

隅櫓外周基礎の小礎列は、近代建造物による改変を受けており、当初のままで検出されたのは西壁北側の4.5mの範囲のみである。しかし、以南の近代建造物西側及び南側の部分についても基本的に隅櫓基礎が踏襲されているものと推定される。小礎列の礎は15cm以下の角礎が主体で、残存する幅は約70cm、標高は459.50~459.55mを測る。建物の主軸方向はN-11°Eである。

真柱礎石は暗青灰色を呈する安山岩で、規模は $102 \times 82\text{cm}$ を測り、上部に直径約47cmの柱座が彫られている。この礎石は近代建造物の建設に伴い移動していたものを、以前に現在の位置へ据え直したものである。原位置の根固め跡は、近代建造物跡の北東隅の小礎基礎が略円形に広がっている部分と推定される。

明治期の建物は、隅櫓跡の南西隅部に建てられ、外周基礎は南側と西側の2方を隅櫓の基礎をそのまま再利用し、北側と東側はその他の部分の隅櫓基礎を掘り出して転用したものと推定される。束柱礎石は3点遺存しており、中央西側の2点は約1.8mの間隔で並んでいる。小礎列の範囲は南北約6m×東西約5mを測り、建物の規模は南北3間×東西2間半と推定される。建物の主軸方向はN-13°Eを測る。また、建物南東方には便槽と推定される陶器の甕が埋設されており、ブリキ製の柄杓等が出土している。

以上、本隅櫓基礎遺構の遺存状況は良好なものではなかったが、西側と南側の外周と真柱礎石根固め跡と推定できる遺構の位置関係により、現存3櫓と同規模の南北5間×東西4間の隅櫓が想定できる。

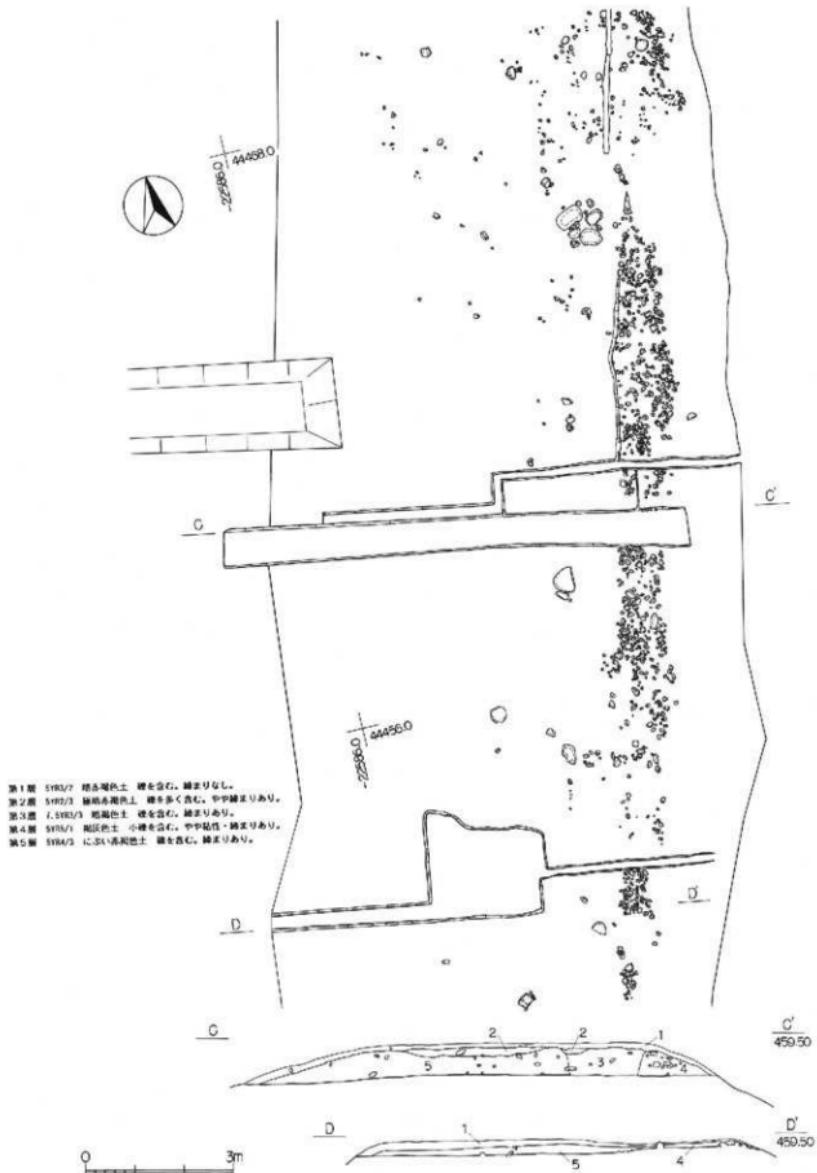
第8図 本丸東辺土塁実測図（2）

### (1) 本丸東辺土塙跡(第7図~第9図・図版5)

本丸東辺の土塙跡は、現北櫓と第3号隅櫓跡との間の土塁肩部において隅櫓外周基礎と同様の小礎列を良好な状態で検出した。小礎列は10cm前後の礎が主体で、幅は約1m、主軸方向はN-11°Eで

ある。北槽付近の土壘は以前より侵食が激しく、昭和61年度の北槽保存修理工事に合わせて改修され土壘基礎の遺存は良好ではなかった。土壘内法は全域で削平と侵食が進み、N 10区付近にトレーナーを掘削したところ、裾部は削平され近代の所産による安山岩円礫の石積が構築されていた。第2号隅槽跡と第3号隅槽跡の間は、土壘の削平が進み、2か所で小礫の集中が確認されたのみであった。また、O 12-A 1区において直径約1mの瓦の集中箇所が検出された。

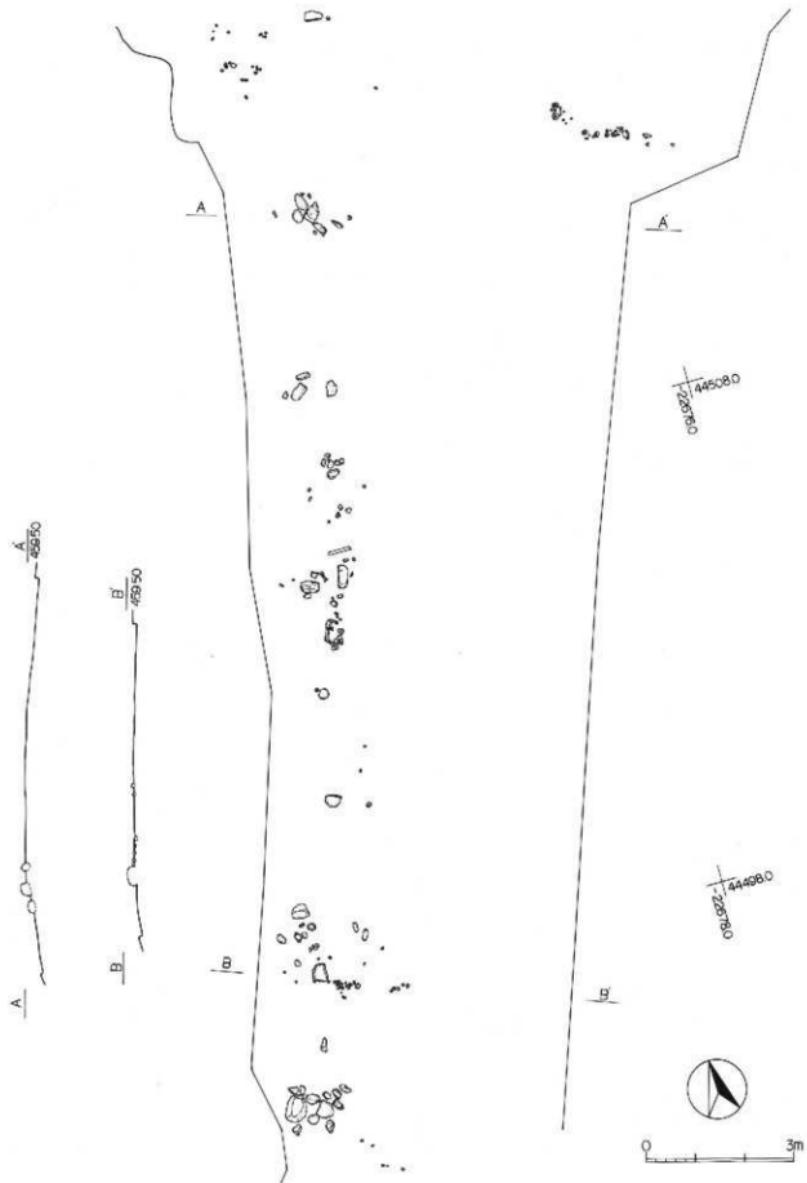
第10図 本丸西辺土堀実測図（1）

#### (2) 本丸西辺土壘跡（第10図～第11図・図版6）

本丸西辺土壘の調査では、北半の土壘肩部において数カ所に小礫の集中箇所が連続的に検出された。これら的小礫群は20cm以上の礫も含むが、ほぼ一直線上に並び土壘基礎の残欠と推定される。主軸方向はN-15°Eである。南半の部分については、土壘外法に通路が設けられるなど改変が進み土壘基礎と推定できる遺構は確認されなかった。

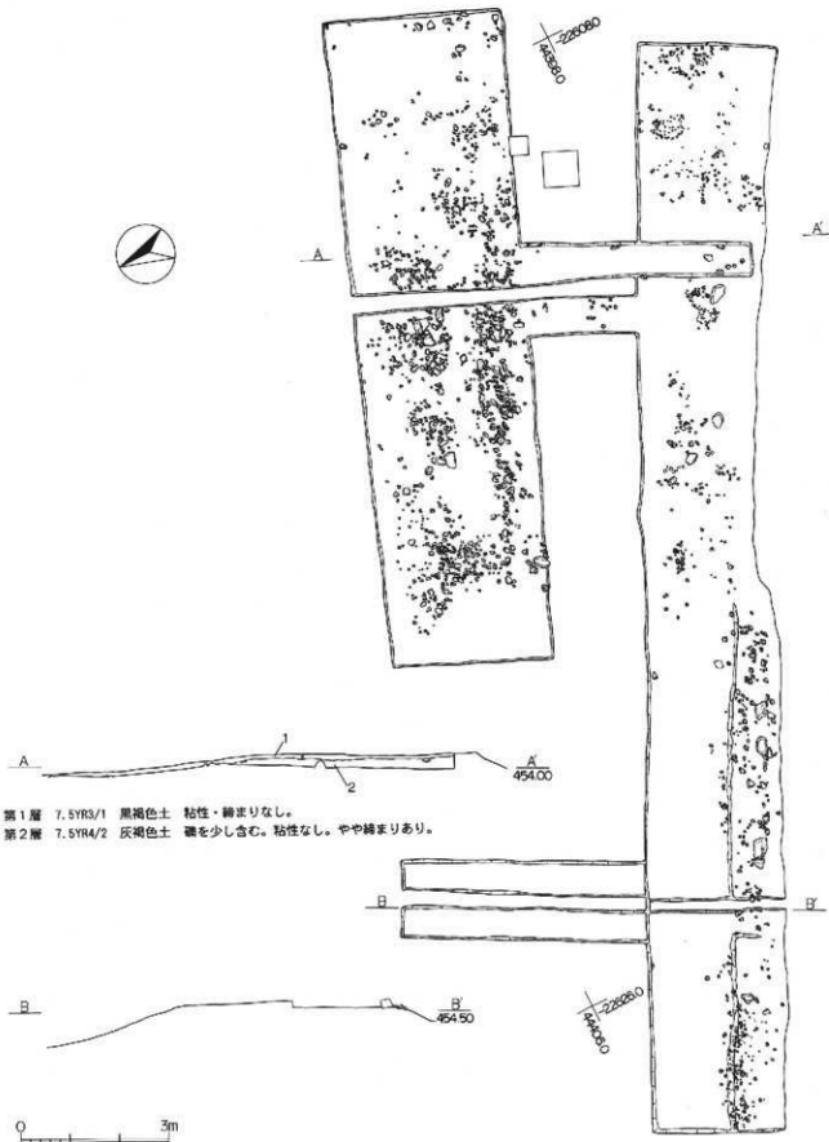
第12図 本丸南辺土壌実測図（1）

#### (3) 本丸南辺土壘跡（第12図～第13図・図版6～7）

本丸南辺の尼ヶ淵に面した土壘上の調査では、土壘肩部において土壘基礎の一部と推定される小礫列が検出された。遺存状況はあまり良好ではなく、西側では散乱する傾向が看取られるが、残存する幅は約1m、主軸方向は概N-63°Wを示す。東側の部分は明治12～28年の間に演武場が建設され、土壘を削平してしまったため、土壘遺構は検出できなかった。演武場の遺構は攪乱が激しく、全域に建物基礎の小礫と棟瓦片が散在していた。

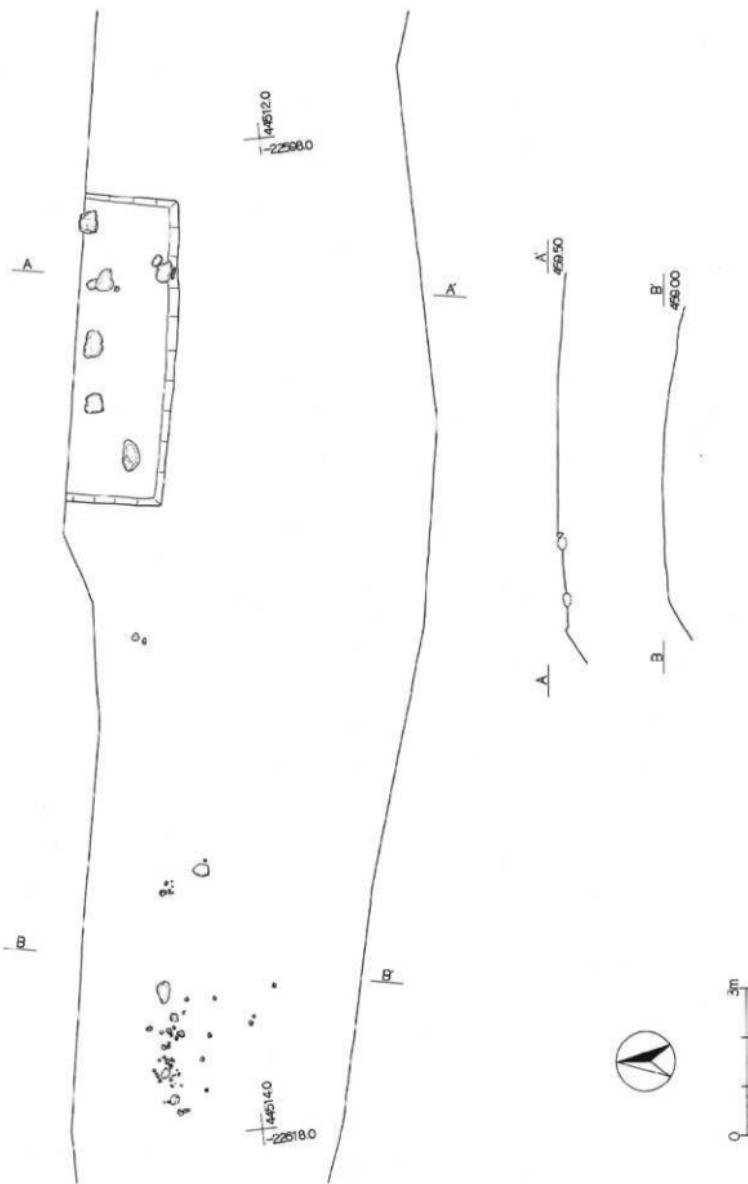
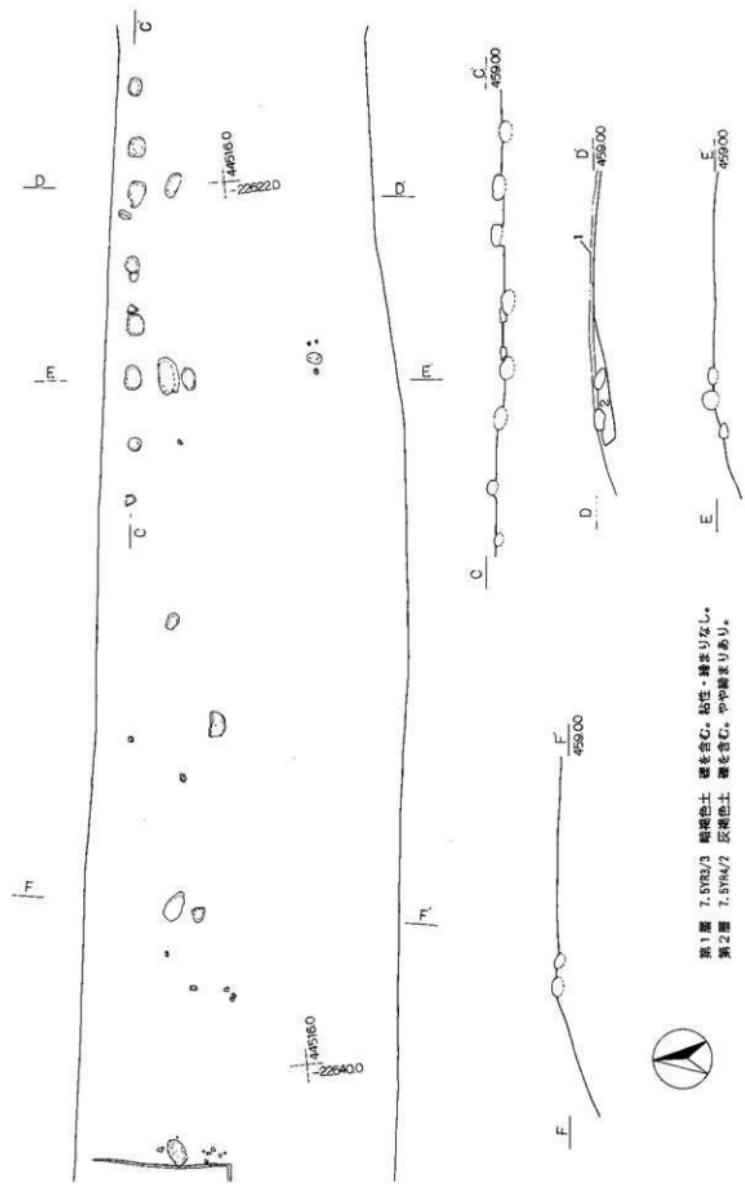
第15図 本丸北辺土壌実測図 (2)

#### (4) 本丸北辺土壘跡（第14図～第16図・図版7）

本丸北辺土壘は、かつて堀に鉄橋が架かり、左右からの通路が設けられていたため、最も改変を受けており、東・西・南辺土壘跡で検出された小礫を用いた基礎遺構は検出されなかった。しかし、東側から中央部にかけて、20～40cm前後の緑色凝灰岩角礫と安山岩円礫がN-84°Wの同一軸線上に並んで検出され、構造形式は異なるものの、壠状の構築物が存在した可能性が推定できる。また、M 12-C区において黄褐色の堅緻な平坦面が検出され、武者走りの叩き面かと推定される。標高は459.00～459.05mを測る。

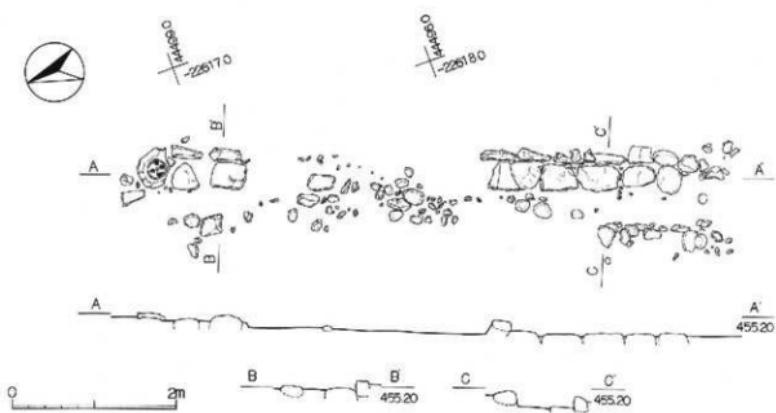
第20図 配石遺構実測図

## 4 配石遺構（第20図・図版9）

平成6年度調査において本丸上段北側で検出された水路状の配石遺構は、仙石氏時代の所産と推定されるが、起点、終点が明らかでなく、その性格については不明な点が多い。

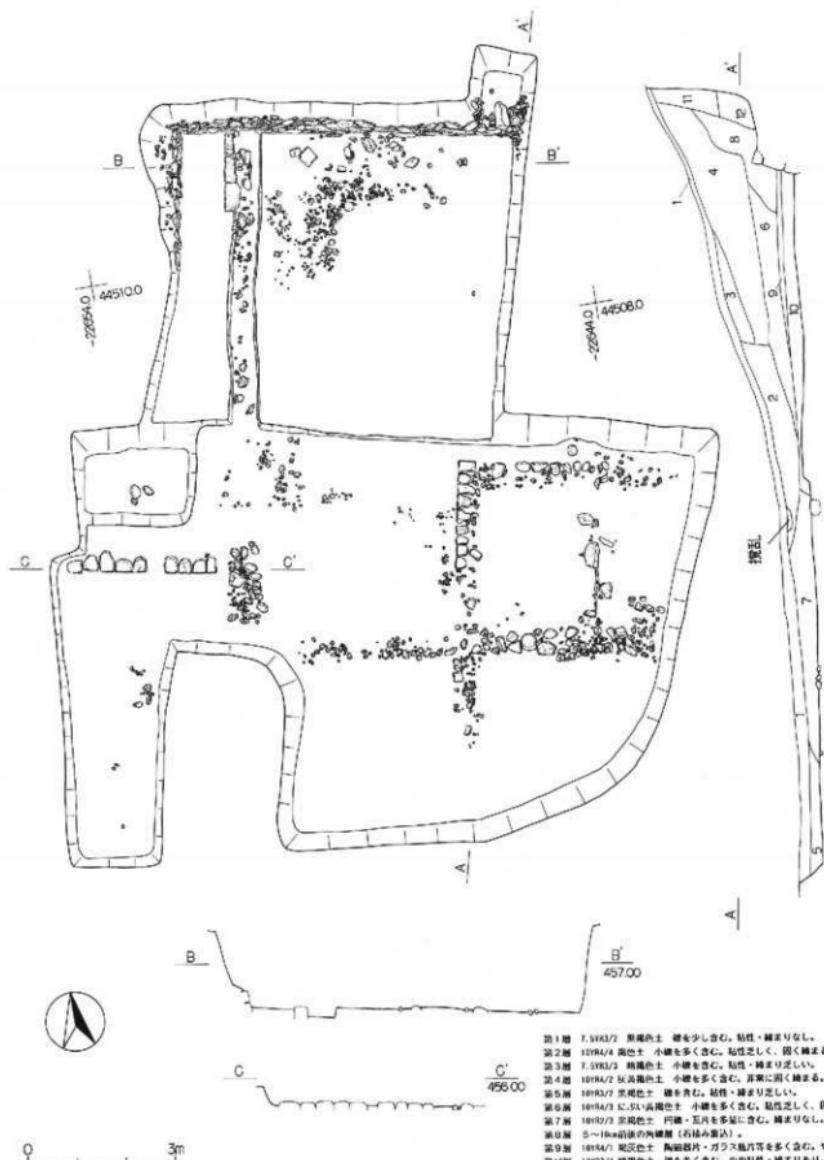
第21図 招魂社跡実測図

### (1) 招魂社跡（第21図・図版10）

発掘調査によって検出された遺構は、建物の雨落と土塁を削平して構築した石積などである。建物の雨落と考えられる遺構は、安山岩円礫の一方を欠いて面を造り、面を揃えて並べたもので2か所で検出された。招魂社の拝殿か本殿跡と推定される東側の遺構は、西側と北側の雨落が検出され、建物の南北主軸方向はN-11°Eを測る。西側の遺構は南面する一辺のみが検出され、建物とは特定し難いが主軸方向はN-79°Wを示し、東側建物跡と直交している。石積は招魂社背面の本丸北辺土塁の内法を大きく削平して構築され、安山岩円礫の玉石積みである。裏込石は緑色凝灰岩の角礫で約30cmの厚さで充填されていたが、石積の上半は失われ、裏込石が崩落していた。石積の東西主軸方向はN-11°Eを示し、東側に続いているものと推定される。また、石積に直交するように安山岩切石が3点並んで検出されており、玉垣状の遺構が存在したものと推定される。

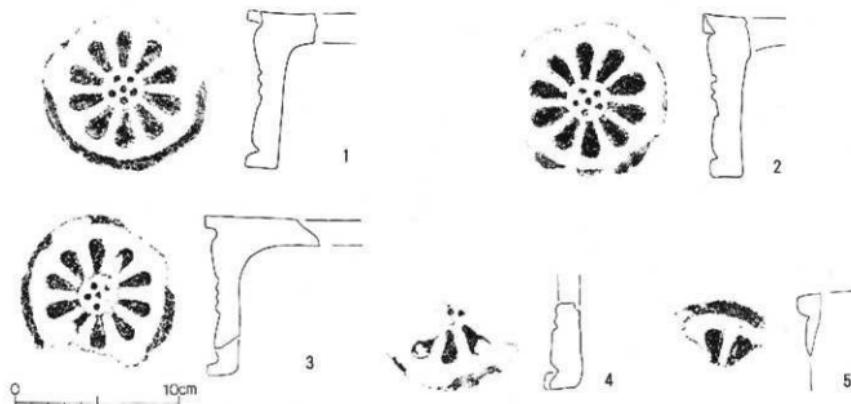
第42図 菊丸瓦実測図

菊丸瓦は同范と思われる5点が出土した。内区は中心1個+周囲5個の円筒形連子、花弁は素弁の10弁で間弁はない。周縁は幅8mmの平縁で、瓦当径は97mmを測る。後方の丸瓦部は欠損しており詳細は不明であるが、接合痕の残る5には放射状の細かく深い刻みが観察される。出土位置は1・2が招魂社跡、3～5が配石遺構北側付近で、永楽通宝紋鬼瓦や輪違い瓦等と一括して出土した。出土状況と接合技法より所産期は仙石氏時代と推定される。

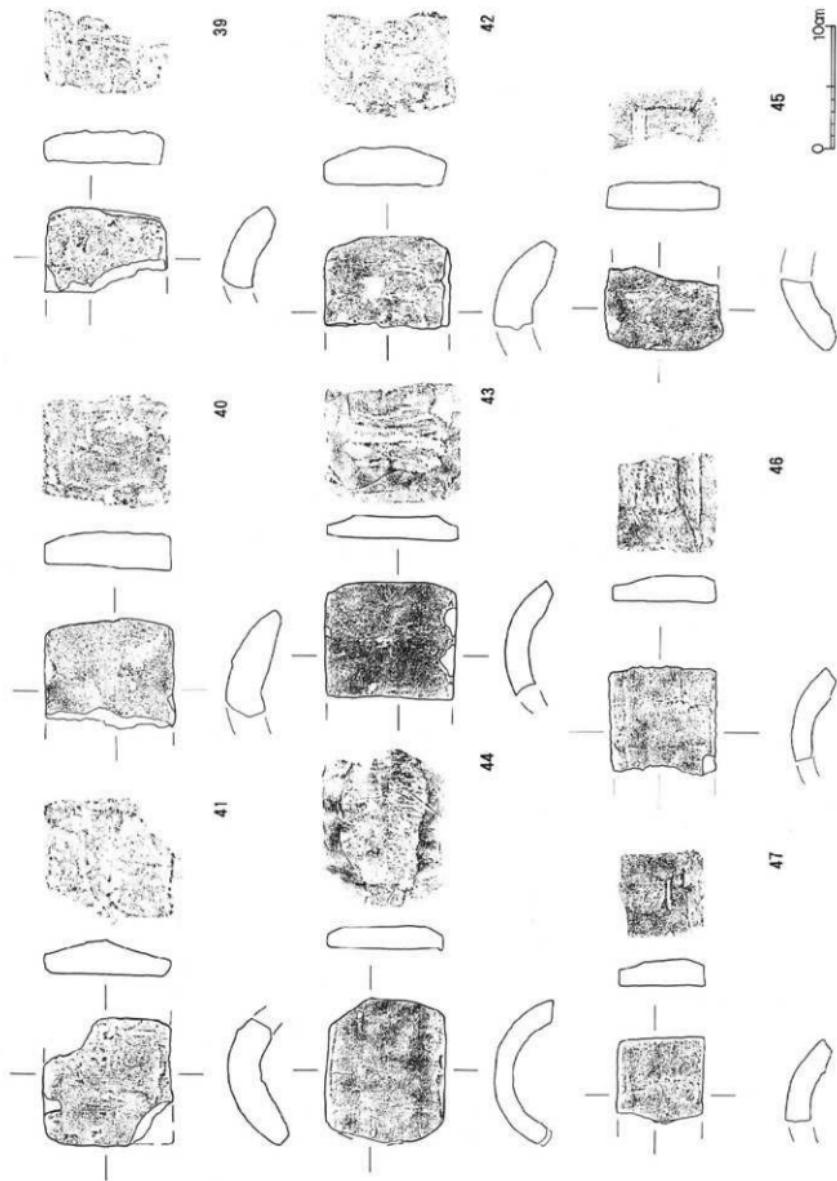
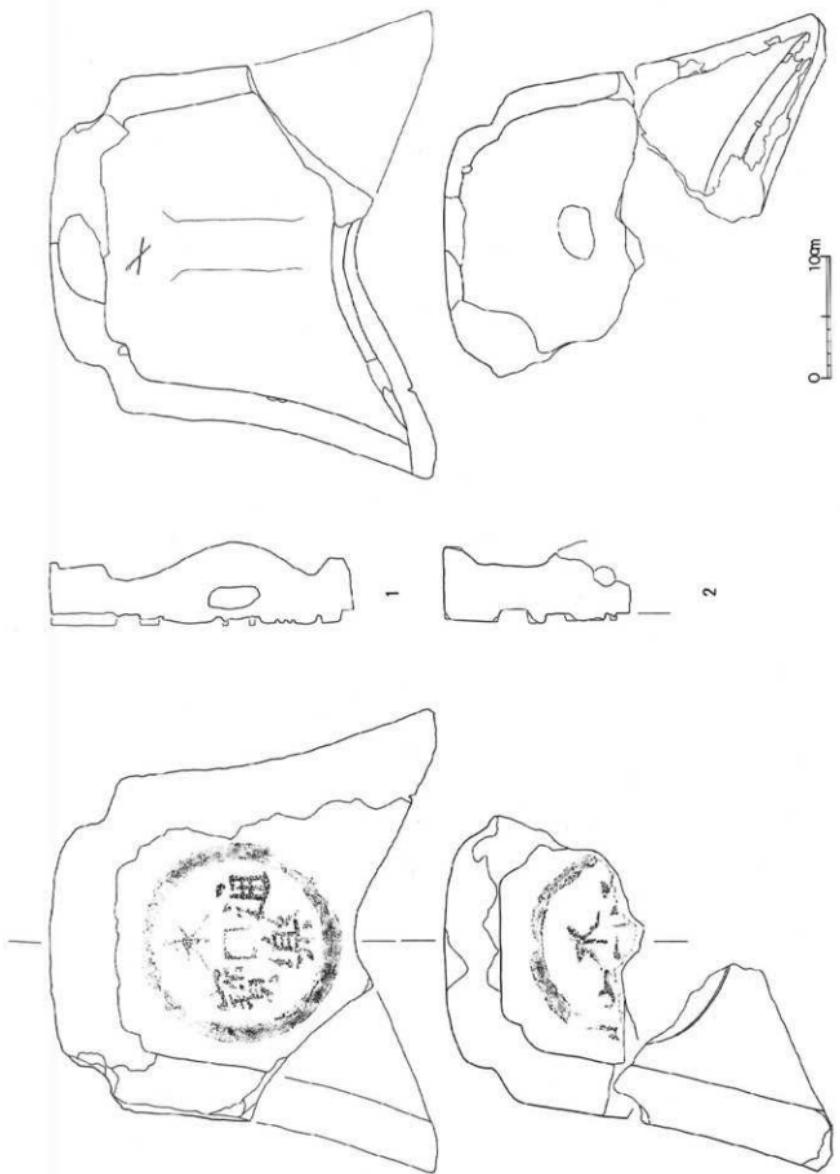
第72圖 鬼瓦實測圖(1)

鬼瓦は3点を呈示した。1はM11-C3区の配石造構北端より出土した永楽通宝紋大鬼瓦である。左裾部と周縁の大部分を欠損しているものの、全高は46.5cm、最大幅57cm(推定)、周縁部の厚さ8.5cmを測る。表面の中央部には仙石氏の家紋永楽通宝紋が配され、背面にはX状の符号と冠瓦を納める窪みがある。2は1より僅かに小型の永楽通宝紋大鬼瓦で、上半部はJ10-C2区より出土し、下半部は平成4年度に移転した本丸内店舗に保管されていたものである。3はJ10-C2区より出土した鬼瓦片で、表面に木瓜紋の一部かと思われる紋様と波状の沈線がみられる。上田城の歴代城主で同紋を用いた例は知られていないが、周縁が無く、肩部を斜めに造る形態は、平成3年度に本丸堀より出土した五七桐紋鬼瓦片と共に通する特徴である。

以上のはかに、周縁部の厚さが11cmを測る大鬼片なども出土したが、近世鬼瓦の大部分は非常に細かく破碎されており、紋様が確認できるものは前記3を除くとすべて永楽通宝紋である。出土状況も輪違い瓦等と共に比較的まとめて出土する傾向が看取られ、松平氏が入封後に行った改修により廃棄されたものと推定される。

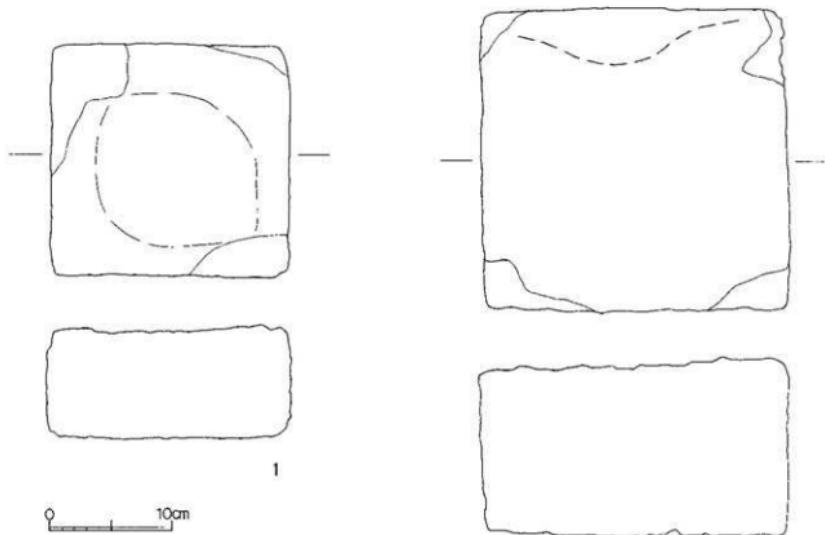
第74図 石製品実測図（1）

五輪塔は5点出土した。1・2は地輪で、1は一辺約18.5cm、高さ約9cm、重量5.48kgを測り、水輪を受けるくぼみがある。2は一辺約24cm、高さ約14cm、重量14.3kgを測る。3・4は火輪で、3は四隅が欠損しているものの一辺が約22cmと推定され、高さ約12cm、重量4.06kgを測る。頂部に空風輪を受けるためのぼぞ穴が設けられている。4は比較的大型の火輪片と推定される。5は水輪で直径約25.5cm、高さ約12cm、重量6.94kgを測り、上下面がくぼんでいる。近年まで石積みに転用されていたらしく、左右が欠損しモルタルが付着している。石材はすべて安山岩であるが、4を除く4点は火山泥流により変質し、多孔質で脆い性質である。

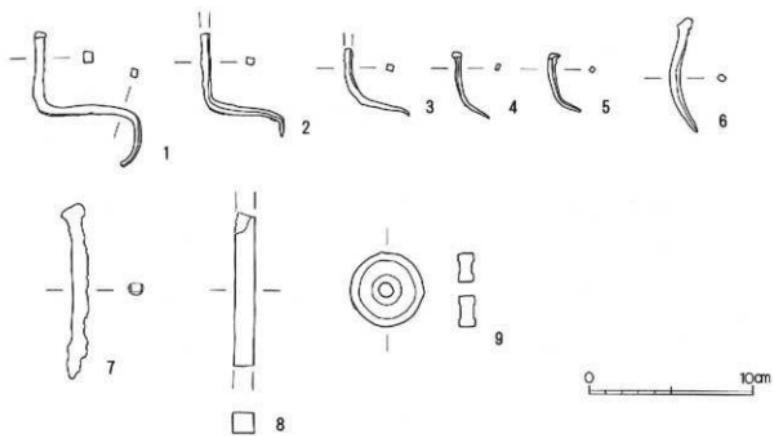
第78図 鉄製品実測図

鉄製品は9点を示した。1～7は角釘で、1～5は本丸南側土塁演武場跡付近で出土したものである。8は両端を欠損する一辺12mmの角棒状の製品である。9は直径45mm、厚さ9mmを測る戸車状の製品である。

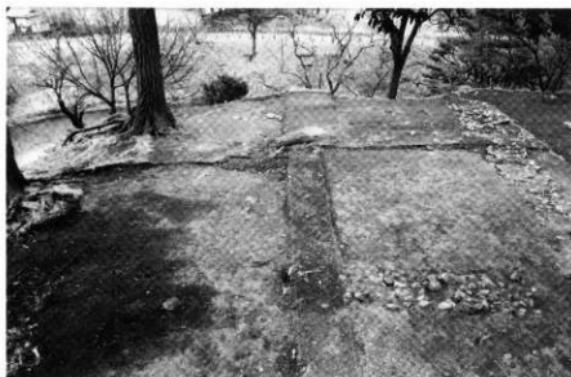
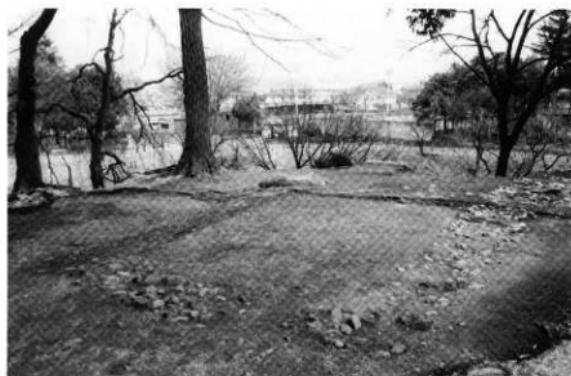
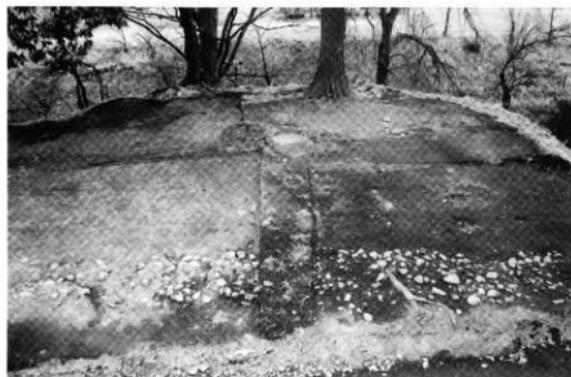
第2号（北東）隅櫓跡  
全景（西より）

後述する第3号隅櫓とともに本丸北東隅部に建てられ、鬼門除けの切り欠きを構成している櫓である。土壘は北側と東側で削平が進み、真柱礎石も現存するが、以前に堀底より引き上げられたもので原位置を失っている。

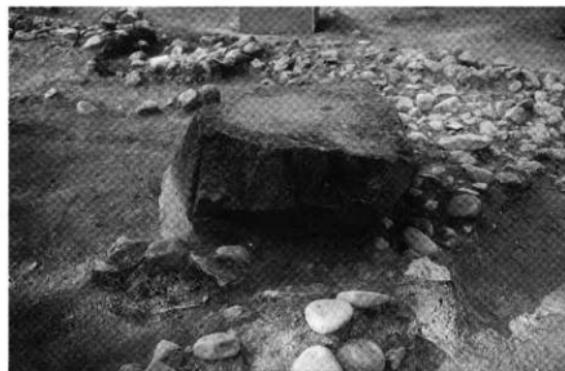
第3号（北東）隅櫓跡  
真柱礎石（南より）

第2号隅櫓跡の南東部に位置し、鬼門除けの切り欠きを構成している。明治時代に住宅が建てられ、現在も東屋があり、東側の土塁は大きく削平されている。真柱礎石は現存するが、第2号隅櫓跡と同じく以前に据え直されたものである。
