高梨氏館跡発掘調査
概 報 III

1992・3

中野市教育委員会

- 1、 本報告書は、長野県中野市小館にある、長野県指定史跡高梨氏館跡の平成3年度発掘調査についての調査概報であります。
- 2、 発掘調査にあたっては、平成3年度(1991) 県費補助金の交付をうけて、中野市教育委員会がおこないました。
- 3、 調査主体は中野市教育委員会で、調査組織は次のとおりです。

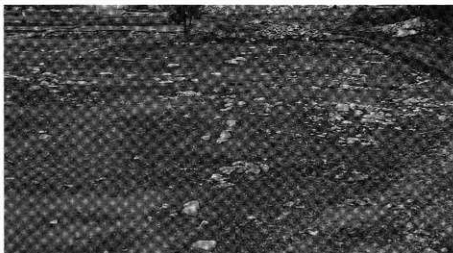
6. ↑ 東から見た中央礎石群

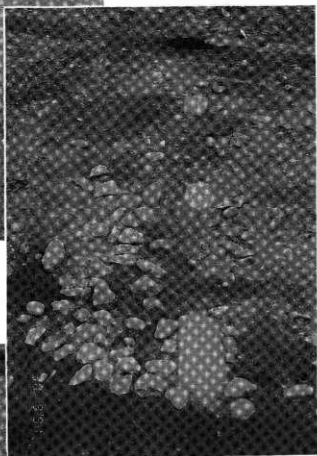
9 ↓ 南から見たB区北の礎石

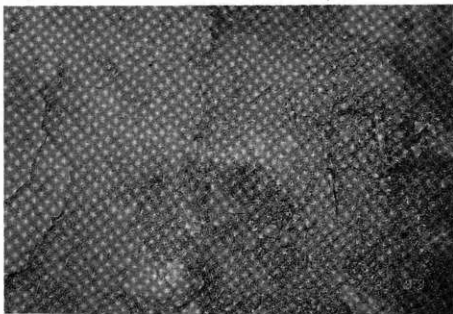
- 24 → 同 中層出土
の壁の表面・炭
25↓ 同 中層出土
の木舞のあと

中世の壁がこのよ
うに残っているのは、
珍しいといわれる。
普通は建物と一緒に
消滅してしまうから
である。壁の厚さは
芯まで8cmであるが4

cmのところまで一回塗り、次にまた4cmほ
ど塗って仕上げています。

壁の芯・木舞(コマイ)は、残ってい
る限りでは横の芯はみられない。

このように壁の厚さは合計すれば、
16cmになって、今でいう大壁(土蔵)
と同じである。
