# 箕輪遺跡

箕輪町公共下水道事業終末処理場建設に伴う  
箕輪遺跡の第7次緊急発掘調査報告書

1991年

箕輪町教育委員会

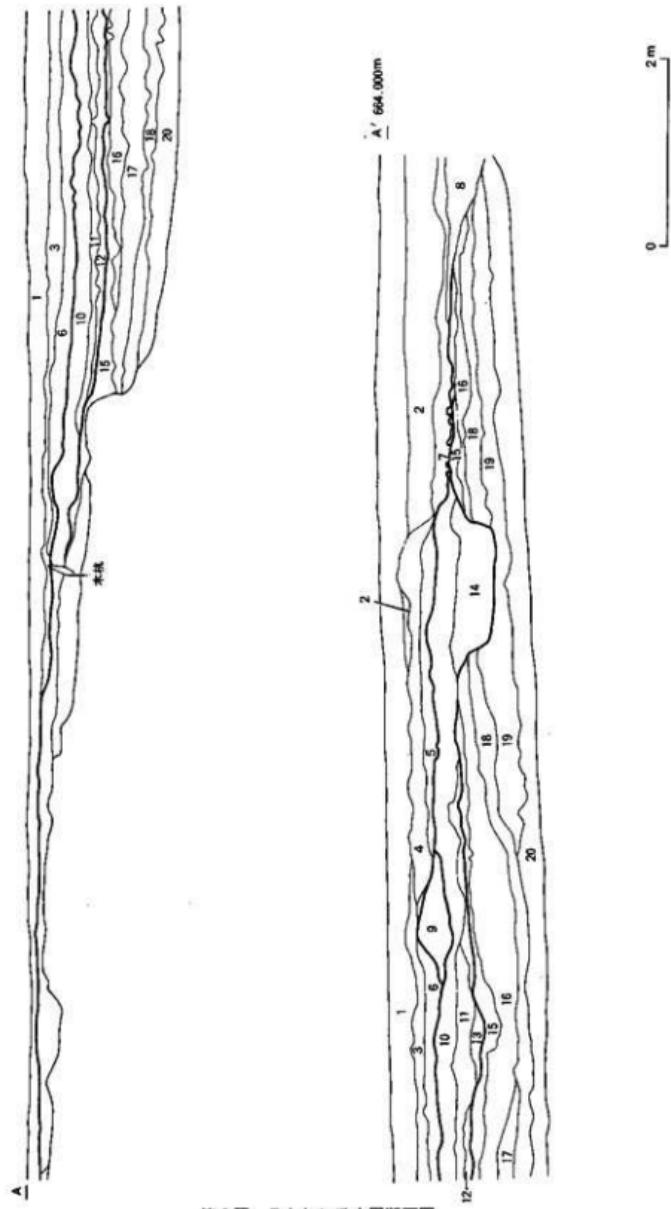
第6図 Bトレンチ土層断面図

1層－暗茶褐色土層。現在の水田耕土で、20～40cmの厚さを測り、粘性はややあるが締りは部分的にはあるものの統一性が無い。下部には疊を多く含んでいる。

10層－暗茶褐色粘土層。シルトを多く含み、粗砂も含む。10～30cmの厚さを測る。粘性・締りは共に強い。植物根を含み、木杭の頭は本層の上面で最も多く出土する。

15層－黒褐色粘土層。部分的にシルトを含む。5～20cmの厚さを測り、粘性・締りは共に強い。

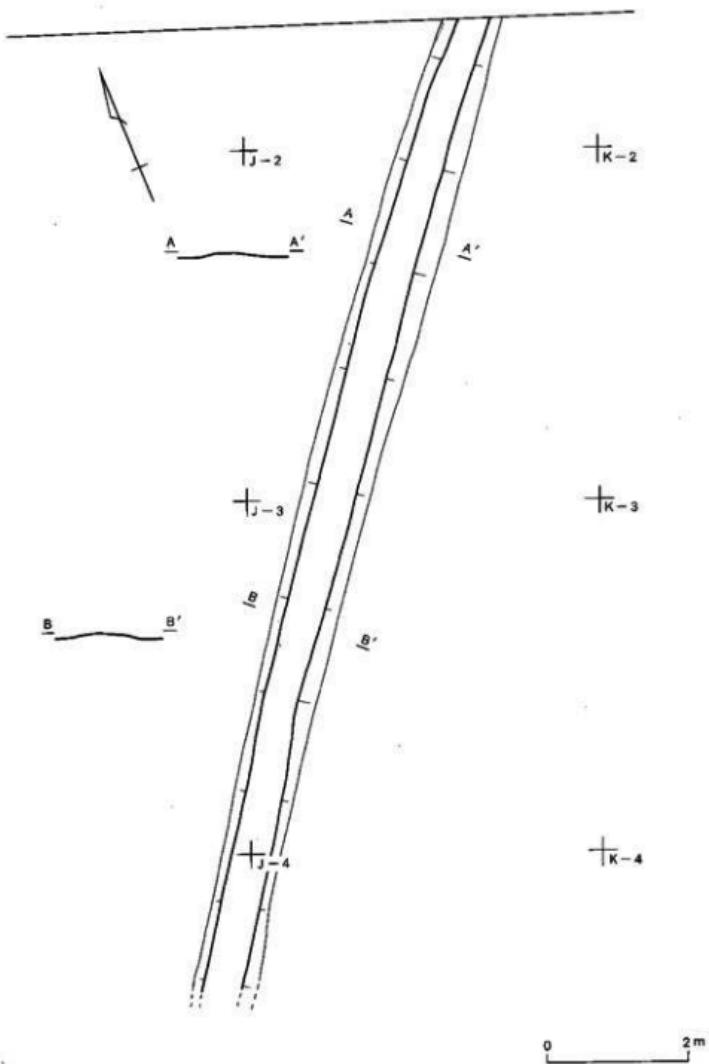
第7図 畦状构造構造圖

調査区のI-3・4、J-1~4グリットに位置する。層序でみると9層がこれに当たり、10層直上に存在する独立層である。方向は、N-38°-Eを示し、亞まず直線的に走っている。幅はほぼ一定で80~100cmを測る。10層上面からの高さは、4~8cmと低い盛り上がりではあるが、不注意にも重機による耕土の除去中に若干上部を削り取ってしまったのであって、トレーナーに見る土層断面では、20cm余りの高さを示している。地形的には、北から南へと緩やかに傾斜しているが、調査区が狭い範囲ということもあって、本遺跡の傾斜状況はほとんど確認出来なかった。高まりの断面形状は、上記のような経過もあり、現状では低いカマボコ形を呈してはいるものの、土層断面では頂部がほぼ丸く山形の形状である。また、杭などによる補強はされていない。

本遺構は、上記の内容からみて、10層の土を盛り上げたものではなく、人為的に土を搬入して構築されたものであることは、疑いの余地がない。これが、後述する10層水田遺構に伴う畦畔とするならば、本層に伴う杭列と二種の畦畔が存在することになる。むしろ本遺構は、これを境に、東側に堆積する砂礫を中心とする4・5層が、天竜川の氾濫による堆積層と考えられるため、これから西側への土砂の流入を防ぐための施設という見方も出来よう。また、これが調査区の南北に延びることは予測されるが、これだけの検出状況では安易に結論付けられるものではない。

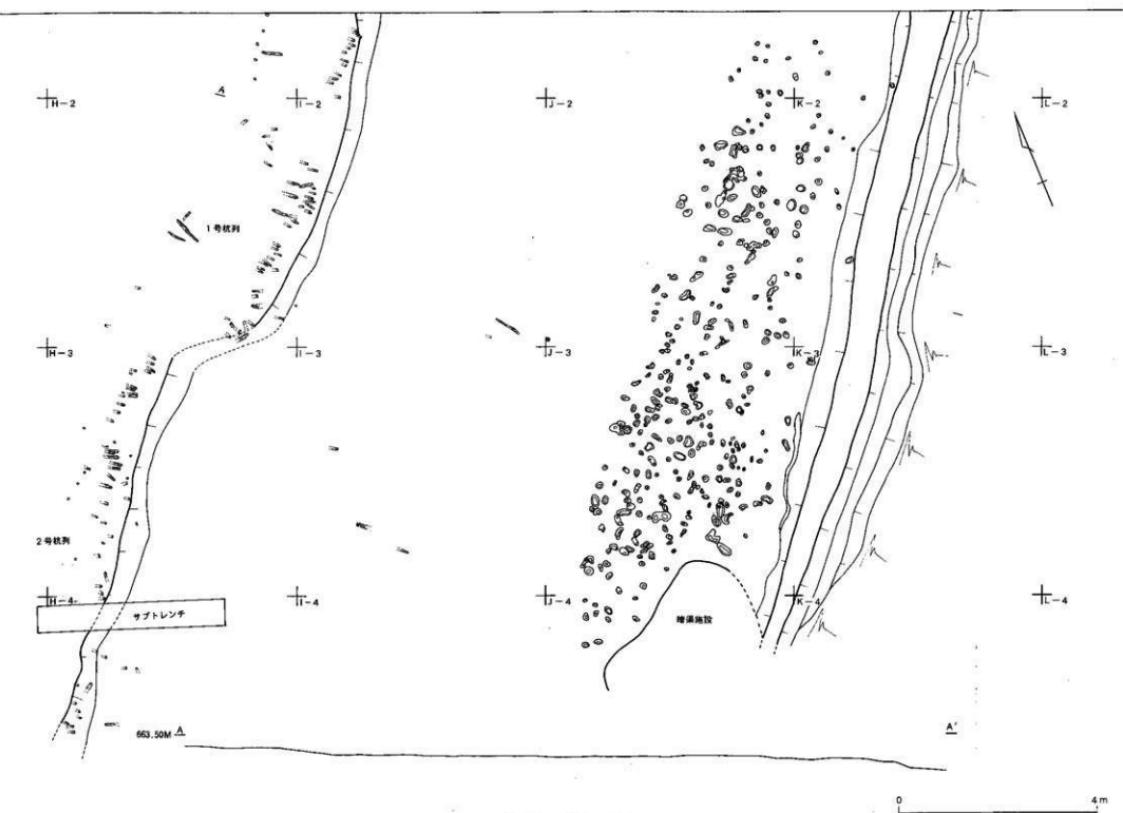
第9図 10畝水田造積実測図

10層は、比較的安定した堆積土で、シルトを多く含む粘土層であり水田耕土と考える。主に、6層下部より検出された杭列の頭が、本層直上で最も列状をなして露出したため、本層に伴うものと判断し、水田遺構とする根拠とした。本層の検出においては、畦畔状遺構より東側に堆積していた砂礫層（4・5層）が、本層を被覆していたことによって比較的安易に検出することができた。しかし、それより西側については、6層との境界の差が明確に現われなかつたため、東側検出面のレベルに併せて検出に努めた。砂礫によって被覆された箇所は、ほとんど傾

斜ではなく平坦ではあるが、直径5~15cm余の円形を中心とする凹みが不規則に確認された。これは、天竜川の氾濫によって埋没した後に、復旧等がなされなかつたために、この箇所のみが埋没当時の状況を現わすものと思われる。またその東側には、凹みのほとんどみられない帯状の高まりが確認された。これをもって本遺構の限界となり、これより天竜川の河道域となる。方位は、N-35°-Eで、高まりは確認できるところで5cm余であり、ほとんど水平に近いものであった。

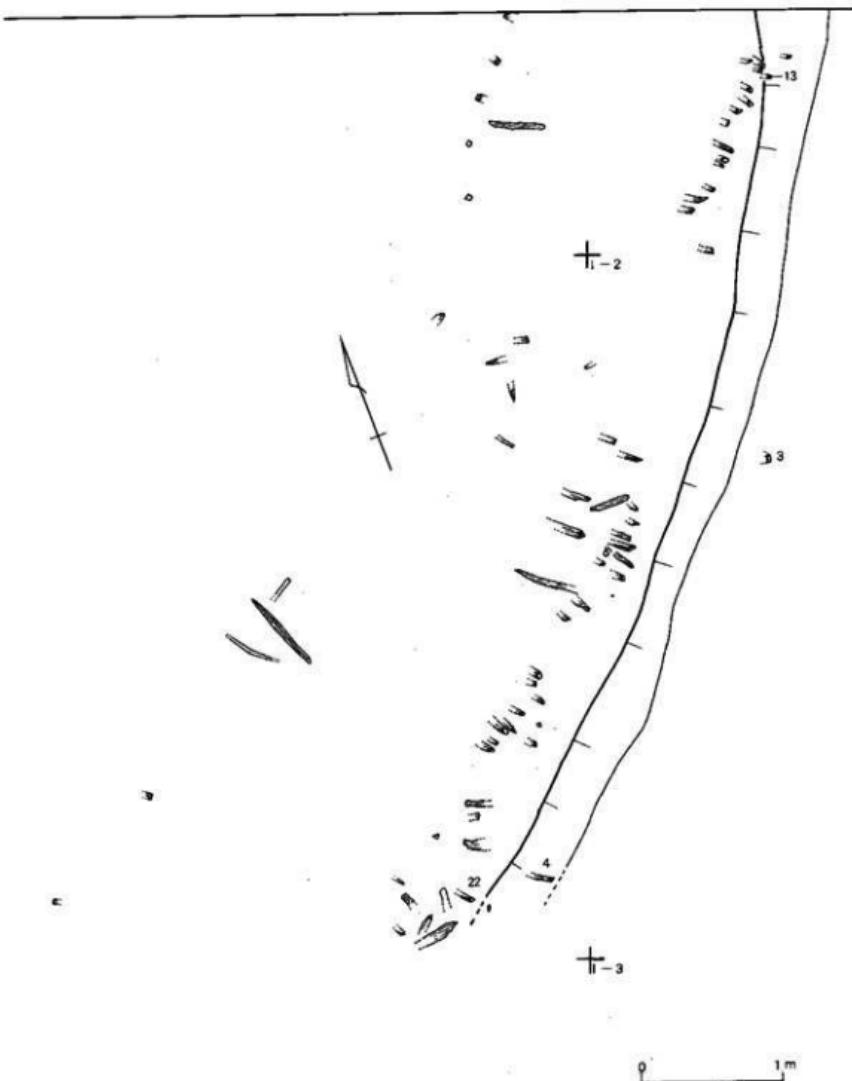
第10図 10層水田造構1号杭列実測図

杭列は、H-1・3、J-1・2グリットにみられる一群と、H-3・4グリットにみられる一群とに分けられ、前者を1号杭列、後者を2号杭列と呼称することにした。両者の方向は、N-38°-EとN-35°-Eでほぼ同一方向を示し、一体のものといえようが、両者間に空白部を有すると同時に、鍵型に列を屈曲させてずらしている。そして、杭列の方向に添って、水田と考えられる平坦な面に対して5~10cm高い段を形成しているが、杭はその段の縁ないし近接する位置に集中して打ち込まれている。特に杭の打ち込み状況を観察すると、ほとんどの杭が杭列に直行するN-128°-E方向より垂直でなく斜めに打ち込んでいる(第8図)。過去における杭列の検出例では、地面に対し垂直に打ち込むものが一般的であったが、今回の検出状況は明らかに同一方向から意識的に斜めに打ち込まれたものといえよう。これは、軟弱な地盤に対して段を形成し、それを強固にするためのものと考えられるが、南北に連なる湿地帯のほぼ線に当たる位置に一致することから、地形的な作用による特異な例であるとしかいえない。

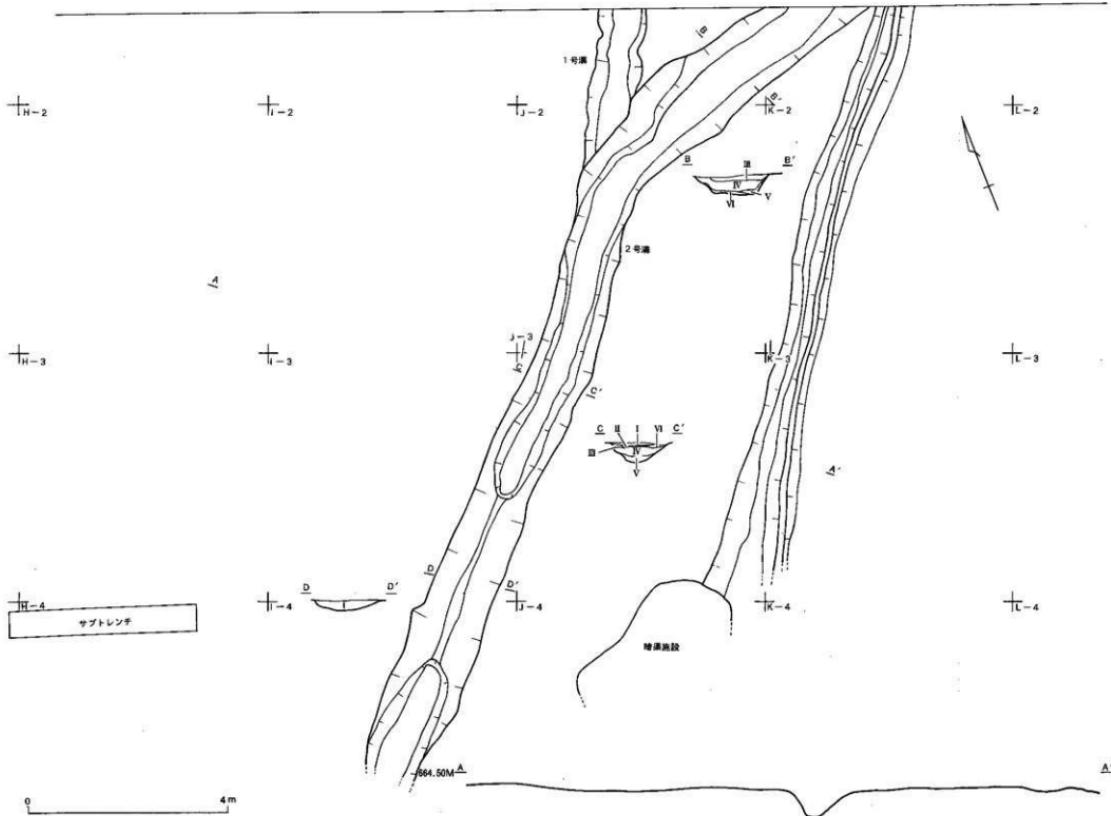
第12図 15層水田造積実測図

本遺構は、一部シルトを含む箇所もみられるが比較的安定した黒褐色粘土（15層）を耕土とする水田遺構と思われる。またこれに伴い、二本の溝状遺構と畦畔状の高まりが確認された。これらの遺構は、青灰色シルト層（12層）によって検出できた一面を被覆していたため、比較的容易に検出することができた。しかし、本層の堆積は、南北を帯状に走る低地部にのみ、みられるものであって、H-1～4グリットの中央部から以西には、段部を形成してその堆積が消失する。そして、K-1～4グリットにかけて検出された畦畔状の高まりを持って、やはり15層の堆積はみられなくなる。その幅は、およそ12～13mであり、その広がりには多少変化はみられるであろうが、ほぼ一定して南北につながると思われる。

二本の溝状遺構は、検出面のほぼ中央部にみられそのうち1号溝は、J-1・2グリットに位置し、検出範囲は少ないがN-153°～W方向に流路が続くものと思われるが、2号溝によつて切られている。遺跡確認調査の際に、今回の調査区の北方に設定したトレーンチにおいて、15層と同じ堆積層にもこれと対応される溝状遺構が確認され、北方から続いていることがわかる。溝の幅は80～90cmで、深さは10cm余と浅く、断面はレンズ状に緩やかに凹んでいる。底は、砂礫の堆積がみられ凹凸が目立ち、人為的に構築されていたというよりも、本層の低位部にみられる自然流路であろう。また、2号溝は、K-1グリットからJ-2グリットにかけてN-108°～W方向に流れ、1号溝と重複するあたりで緩やかにカーブし、進路をN-139°～W方向に変え、ほぼ直線状に下る。幅は100～140cmとほぼ一定であり、深さは20～40cmを測る。しかし、断面は本来であればレンズ状を呈していたであろうが（D-D'）、一部を除いて底部の侵食がみられ、半円形ないし台形を呈し（B-B'、C-C'）、17層にまでそれが及んでいる。溝内の堆積（14層）は、侵食の度合で若干の差異はみられるが、6分層された。I層は青灰色シルト層で、15層を被覆する12層に対応できる。II層は黒褐色粘土層で本層に対応される。III層は灰白色細砂層である。IV層は灰色粗砂層で礫を多く含み、土師器片を出土する。V層は灰白色細砂層で粘土及び草木根を多く含む。VI層は暗灰色粘土層で、細砂及び草木根を多く含む。またIV層同様に、土師器片を出土する。尚2号溝は、1号溝と比較すれば、規模・形状ともしっかりと走っているものの、水田に伴う水路的な施設としてはその根拠に大いに欠けるものがある。やはり自然流路としての性格のものであろうか。

また、畦畔状の高まりについても確認できる箇所で5cm余と低く、ほぼ平坦に近いものであるが、それと平行してみられる溝状の凹みがこの高まりを強調している。

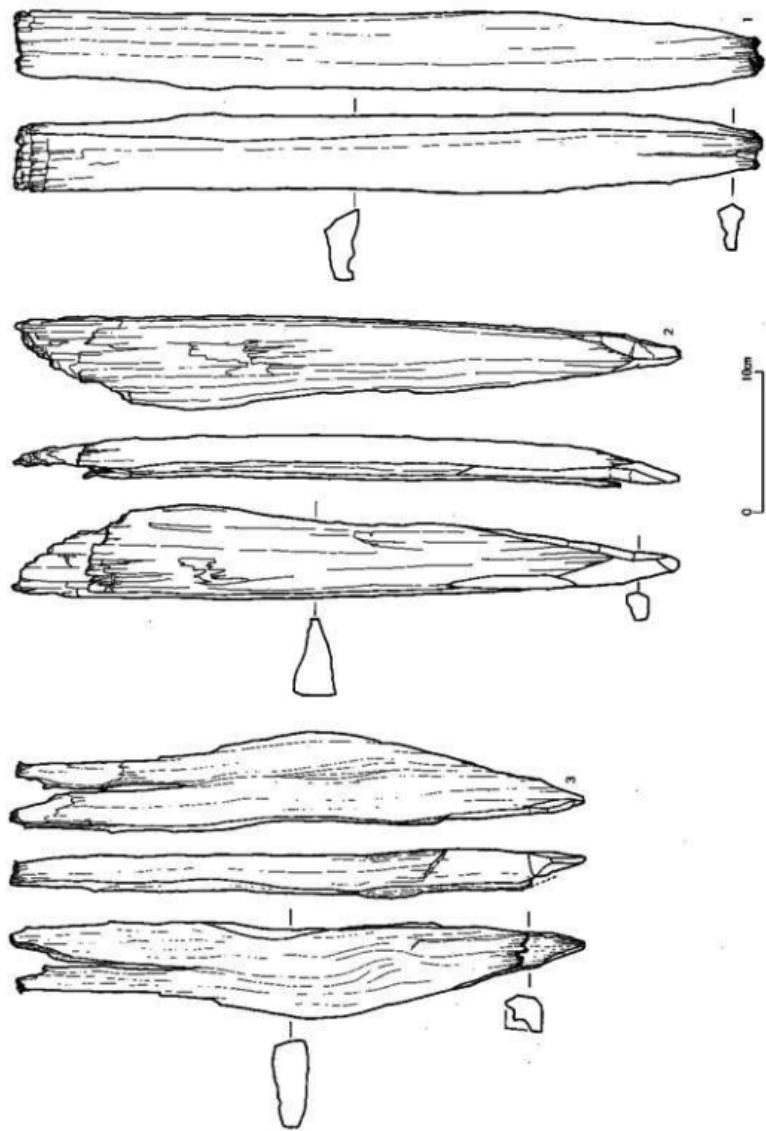
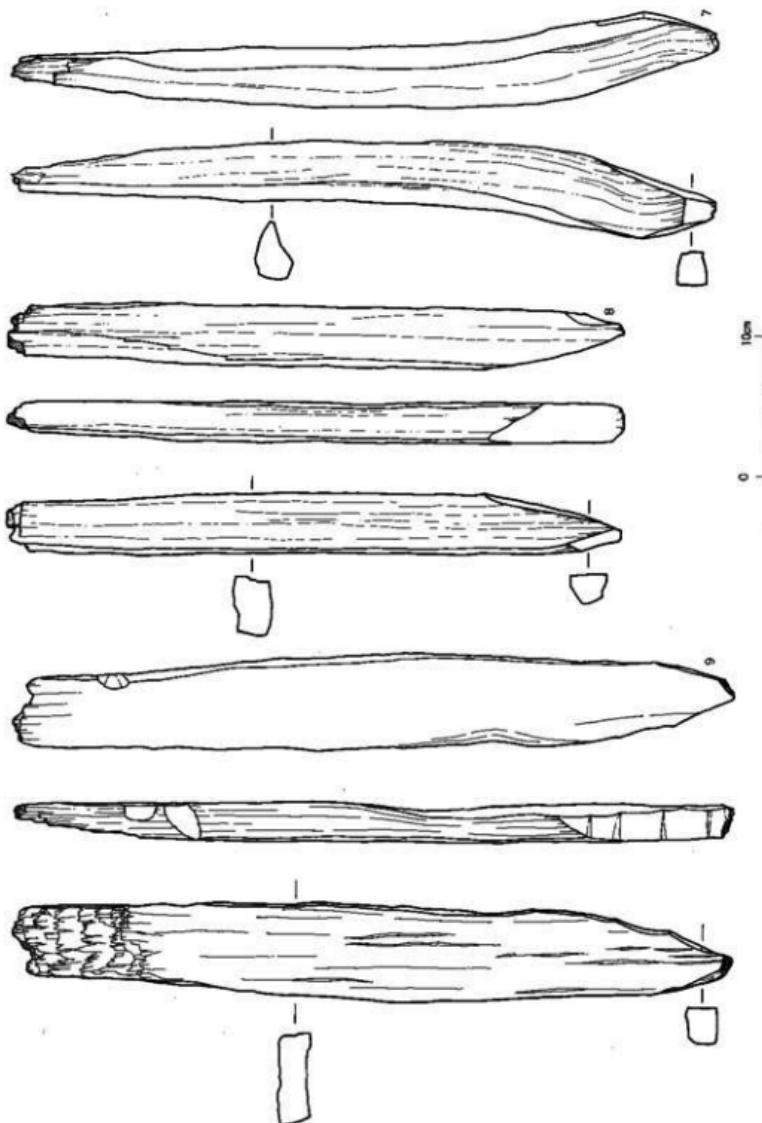
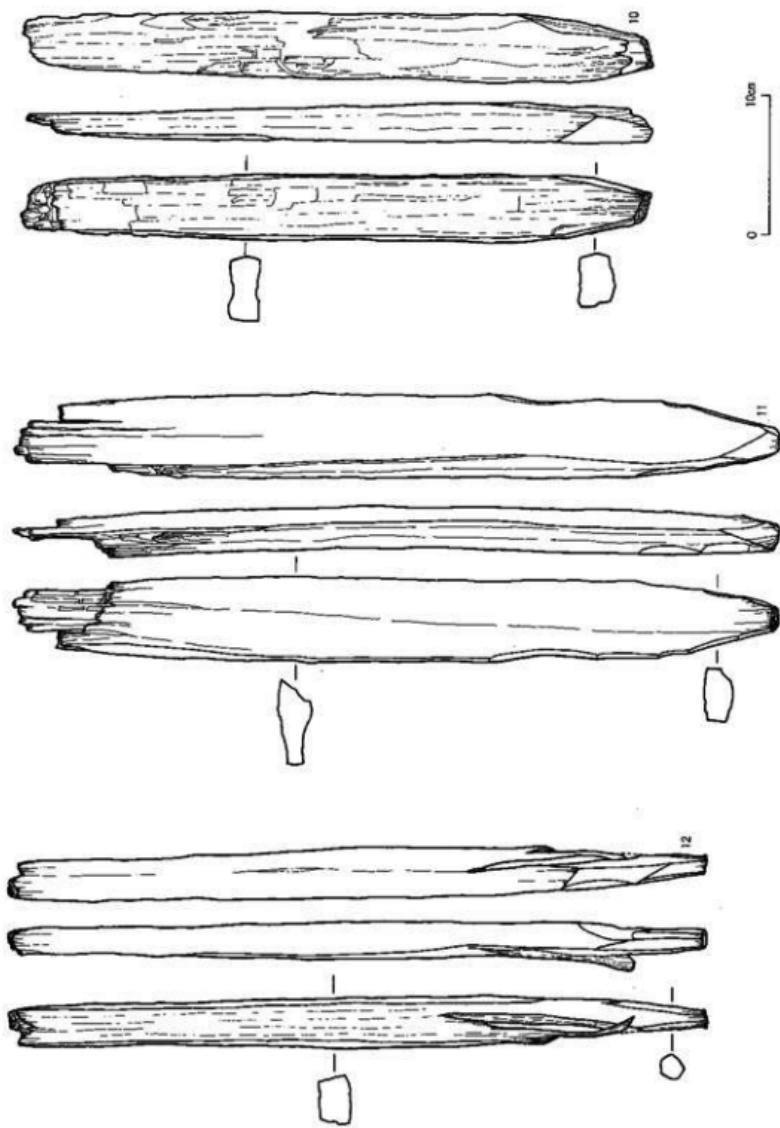
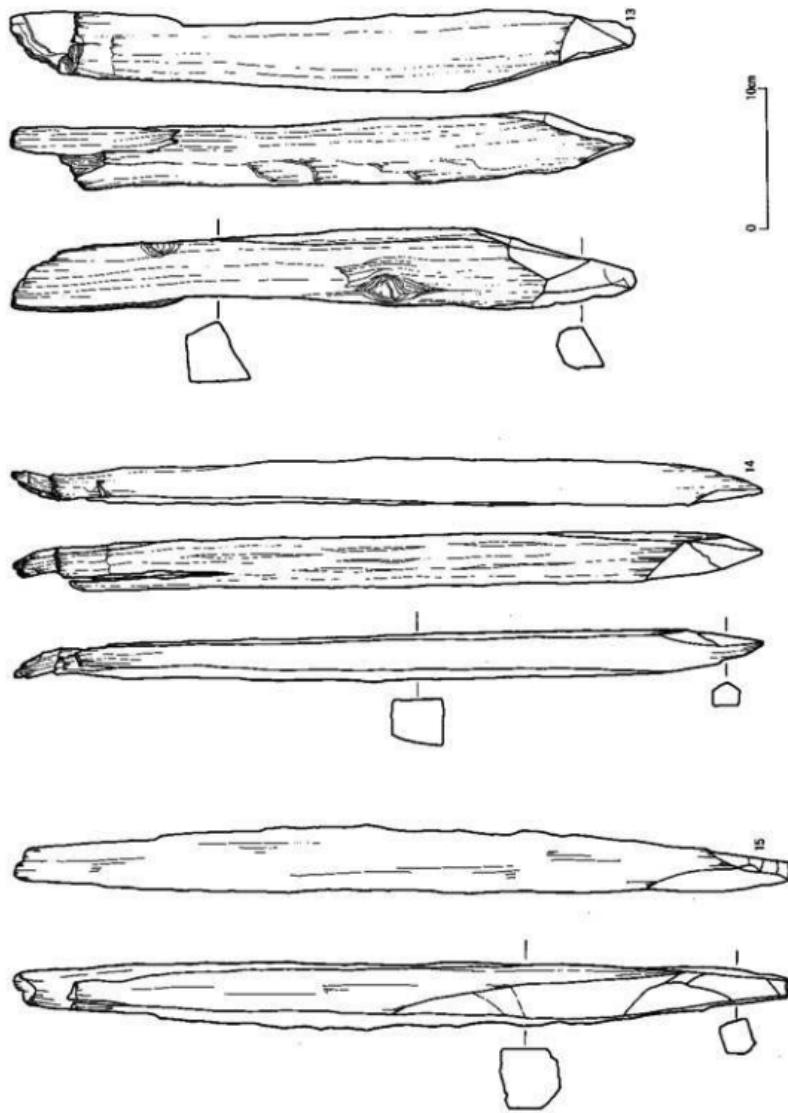
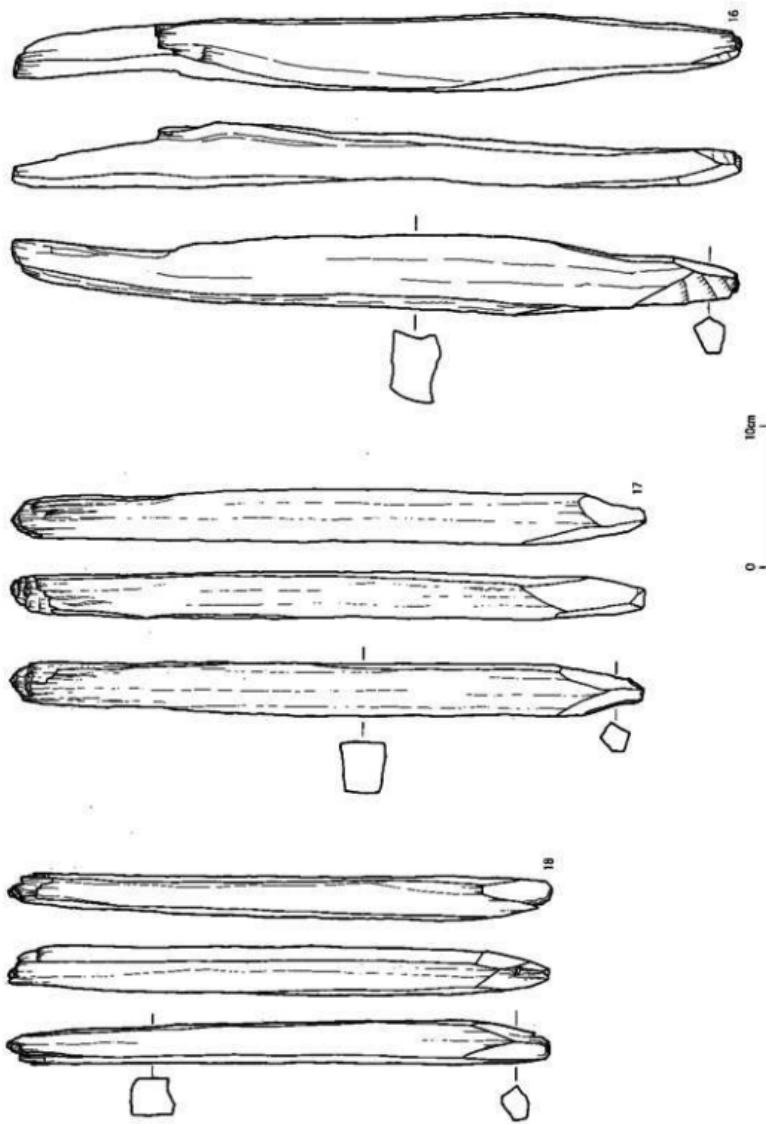
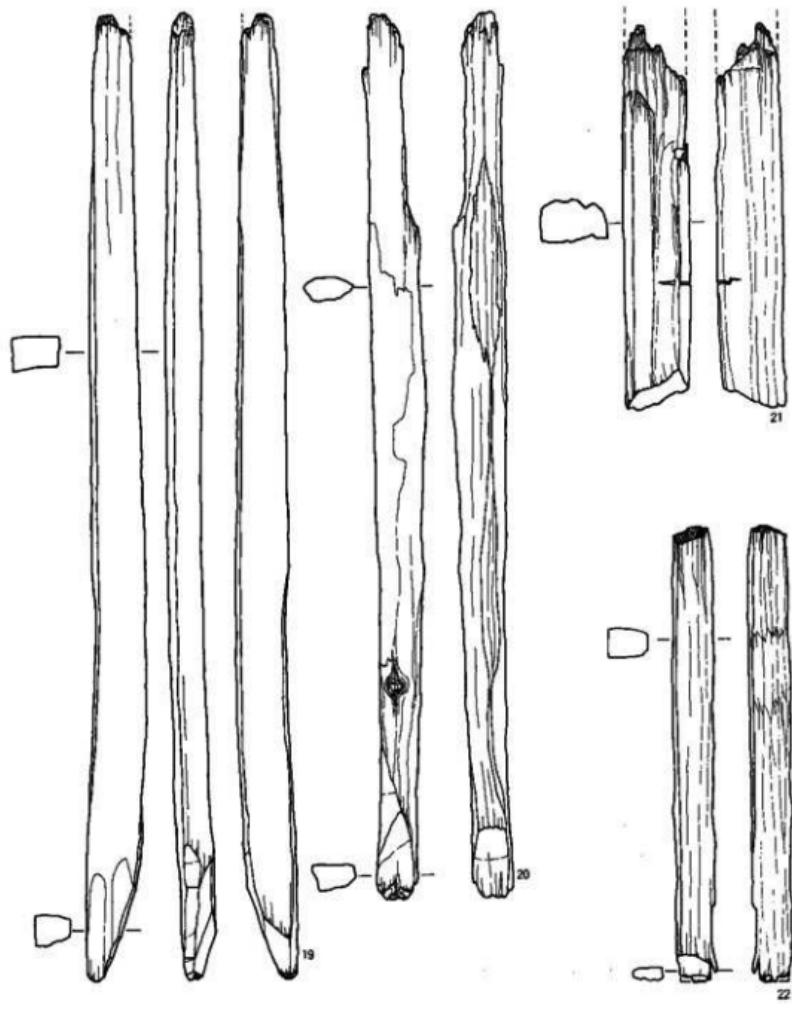
木杭は、全て10層水田面に打ち込まれていたもので、その総数192本である。しかし、そのほとんどが検出時において既に腐食が進行しており、取り上げは慎重を期したが破損を免れないものもみられた。特に、頭部においての破損状況が著しく、打ち込まれた当時の様子をうかがえるものは少ない。よって、残存状態の良いものだけに限って、その加工状況の観察により、分類を試みた。木杭の材質は全てサワラ材を用いており、打ち割り法によるみかん割り製材で木取りを行なっていた。また、先端部の加工は金属製の鋭利な刃物を使用して、数回の打撃により尖らせている。

1類—木口が三角形またはそれに近い台形を呈するもので、柾目を基本としている。その中ににおいても、板状を呈するもの（1～4）と、棒状を呈するもの（5～7）とに更に分けられる。先端は、三角形の鋭角にまず打撃を加え、更にその側面への打撃が加えられる。本類は、比較的細い素材から製作されたものである。

2類—木口が正方形ないし台形を呈し、柾目を基本とする角材（12～22）であり、出土中にそれの占める割合が最も高い。先端部への加工は、四角形の頂点の打撃が主であり、1類に比べると、その回数は増える。中には、20～22のように、側面への1ないし2回の打撃のみで先端部を作り出しているものもみられる。また、19・20にみられる、比較的長いものも、この類には珍しくない。

3類—木口が長方形を呈するもので、1、2類に対して板目を基本としている板材である（8～11）。先端部は、長方形の両短側面に対して打撃を加え尖らせており、矢板の製法と近似する。また、1・2のように、1側面への数回に渡る打撃を加えて作り出しが行なわれる製法とちがい、他に余りみられない大きな特徴といえる。比較的太い原木を素材としている。

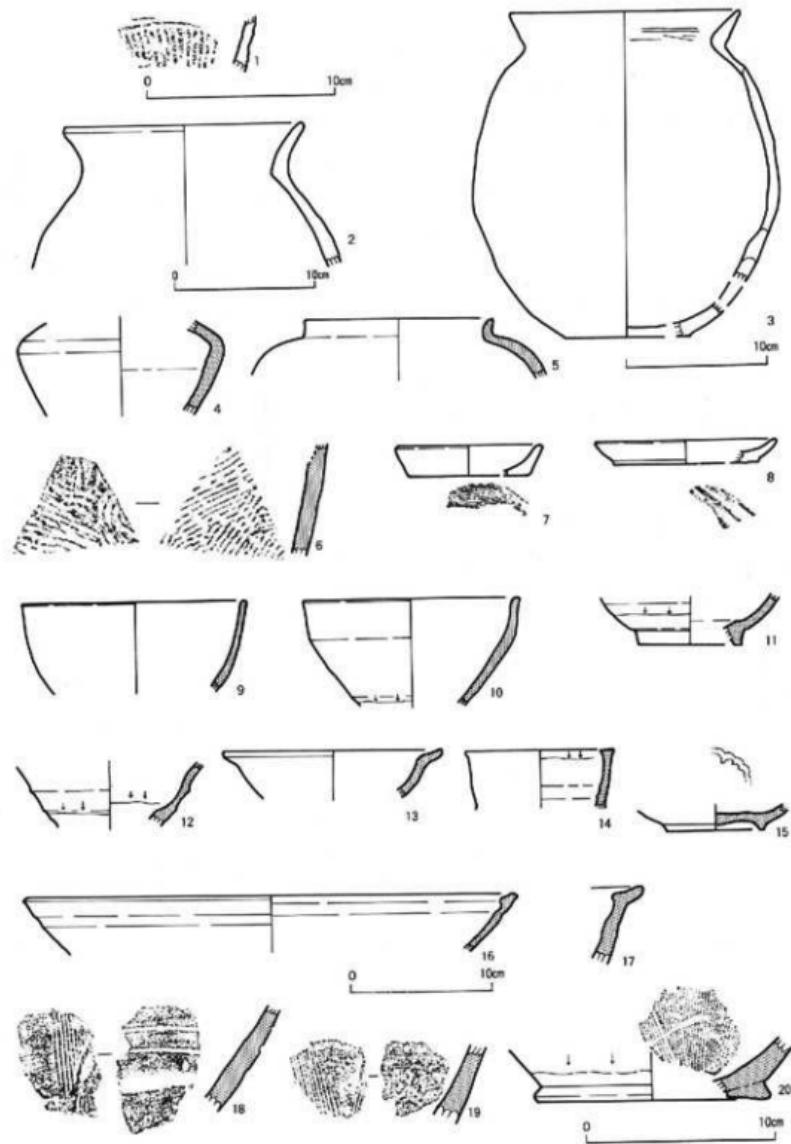
第20図 出土土器実測図・拓影図

今回の調査区で縄文土器の出土は、2層中より出土した1点のみであった。1は、半截竹管状工具により横位・縱位に沈線を施すもので、縄文時代中期初頭の梨久保式に比定できよう。

2・6・10層を通じ、壺（内面黒色処理を施すものも含む）、甕、壺が確認できるが、古墳時代のものと、奈良・平安時代のものとが混在している。また、15層ないしそれに伴う溝中よりまとまった出土がみられた。2は、2号溝より出土した甕で、胴部上位から口縁部にかけてのみ残存するものだが、口縁部は「く」の字状に外反し、胴部は大きく膨らんで球状を呈すると思われる。また口縁端部は、面取りされる。3の甕は、口縁部が「く」の字状に外反し、球状に膨らみをみせる胴部形態で、2と近似する。2・3は、内外共に、ナデによる調整がなされているが、3は内面に一部ハケ調整の痕跡が残る。尚、壺の底部片も本土層中より出土している。これらは一括して、古墳時代中期に位置づけられよう。

出土した須恵器はすべて破片ばかりでその量も少なく、土師器と同様に陶器・磁器などと混在している。4は、琳と思われる胴部片で、肩が強く張りをみせる形状である。胎土はよく精選され、焼成は良好であり、色調は灰色である。5は、短頸壺の口縁部片であり、やや外反気味に短く直立する口縁部で、胴上位に最大径を有する肩の張る形状を示す。胎土はよく精選され、焼成は良好であり、色調は赤褐色を帯びた紫色を呈している。また、外面及び口縁部内面に自然釉の付着が認められる。共に古墳時代の中～後期に属し、東海地方か陶邑所産の可能性がある。6は、外面は平行、内面は同心円状の叩き目を施す大壺の胴部である。胎土はよく精選され灰白色を呈し、焼成は良好である。奈良・平安時代に比定され、美濃須恵器と思われる。

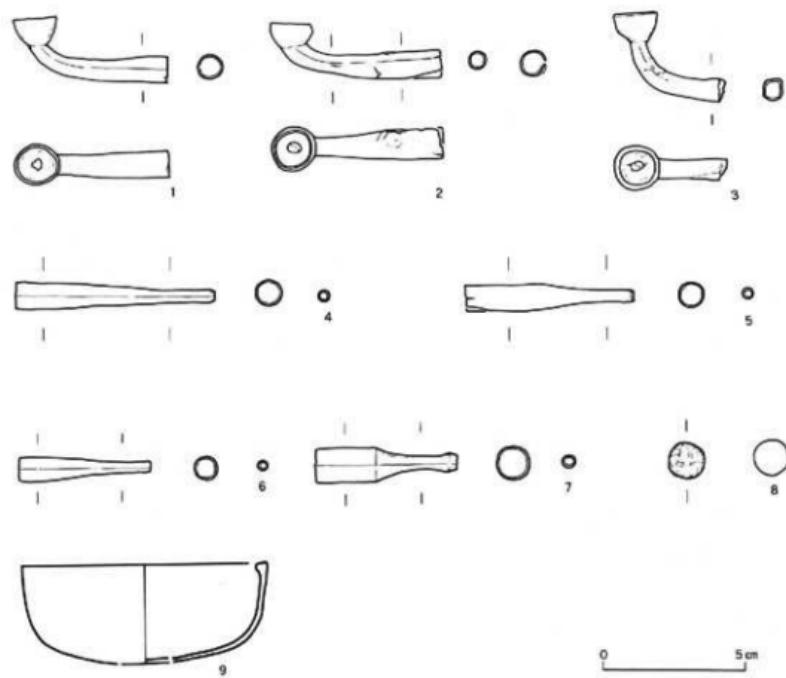
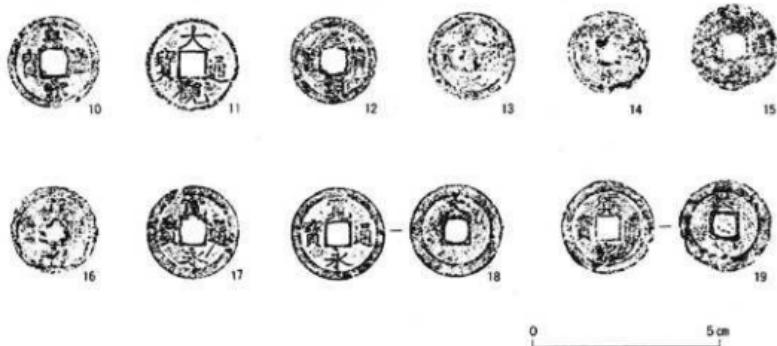
第21圖 出土金屬器、錢貨實測圖・拓影圖

雁首部が3点、吸口部が4点出土しており、すべて銅製である。1の雁首は、首部の脂返しが大きく湾曲する、いわゆる「河骨形」と呼ばれる形態をとるものであり、火皿と首部の接合部に補強帶はない。首部に肩ではなく、銅板を丸めて管状にした際の接合部が残る。2の雁首は、1と同様に河骨形に属するが、1と比べると脂返しの湾曲が小さい。3の雁首は、首部が一部欠損するものの、1・2と同様に河骨形に属し脂返しの湾曲は大きい。4~6は、肩部を持たない吸口部で、先端でやや膨らみを有する。銅板を丸めて管状にした際の接合部が残る。7の吸口部は、肩部を明瞭に残してはいるが技法は4~6と同様に、銅板を丸めて管状にした際の接合部が残ることから、一体であることがわかる。先端はそろばん玉状に膨らみをみせる。またすべてに、ラウの痕跡はみられない。尚、1・6・7は6層中から、2~5は2層中からの出土である。

9は、火縄銃の弾丸で鉛製である。表面はざらついていて凹凸が目立ち、灰白色を呈している。10層中より出土している。

調査区から、計15点の銭貨が出土しており、内5点が宋錢で残りはすべて寛永通宝である。宋錢は、1の皇宋通宝、2の大觀通宝、3の元豐通宝が文字の解読が可能であるもので、他の2点は残存状況が悪く解読できない。特に2は、表面の周縁に鋳造後と思われる刻み目が確認される。すべて6層中より出土している。

寛永通宝は、13～16の4点を含む7点が畦畔状遺構より重なった状態で一括出土している。その内の図化されない3点は鉄製で、鑄の進行が著しく文字の解読はできない。17～19は、6層より出土しており、18・19は裏面に「文」の文字が確認できる。
