六道山古墳Ⅰ

第2次緊急発掘調査報告書

大和郡山市教育委員会

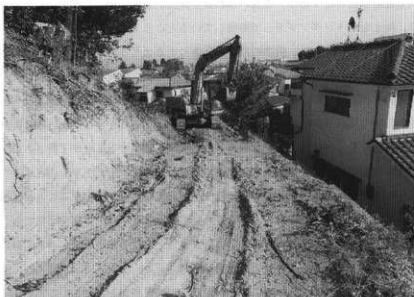
写真1 破壊現場（墳丘西側、北から）

1991年9月5日午後3時、六道山古墳破壊の第一報がもたらされた。市内の主要古墳の一つであり、県内全域をみて大形の部類に入る前方後円墳である六道山古墳に破壊の手が伸びようなどだれも予想だにできなかったことである。急遽、市教育委員会が現地へ赴いたが、はたしてバックホーで墳丘を削り、削土を2トンドンプカーで搬出しているところであった。墳丘裾が幅3～4m、高さ2～6mにわたって切り取られ、重機の爪跡が破壊のすさまじさを語っていた。早速、現状の写真撮影を行い、現地の請負業者から事情を聞いた上で工事中止を依頼した。帰庁後、内部協議を行い、県教育委員会文化財保存課、慈光院、市計画課、県郡山土木事務所等の関係機関へ連絡、翌日9月6日午前10時から現地で県教委・市教委・慈光院が協議することとなった。同日、慈光院側から事情を聴取、9月9日、市役所で正式協議をもち善後策を協議することが了解された。

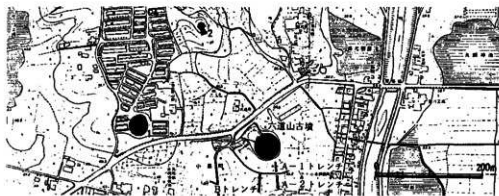
図6 1981年の調査トレンチ（「六道山古墳周辺試掘調査報告書」（1982）より）

さて、この周濠の有無については、1981年に榎原考古学研究所が実施した調査で否定的所見が提出されている。調査時のトレンチは図6の通りであり、A-1トレンチが完全に周庭帯状（周濠状）遺構の中に設定されている。表土下50cmで地山面に至り、トレンチの南端部で南へ向う緩傾斜面となることが判明している。また、A-2トレンチとBトレンチでは、粘土層や砂層の堆積が著しく地山面は表土下約2mで検出されている。こうした状況から六道山古墳に周濠が伴う可能性は低いが、馬蹄形のテラスが存在した可能性は強い、と考えられている。「一種の周庭帯」から「馬蹄形状のテラス」と用語は変化したものの、いずれも周濠の存在には否定的である。現時点でもやはりA-1トレンチの所見を重視して周濠は無かったと考えておきたい。

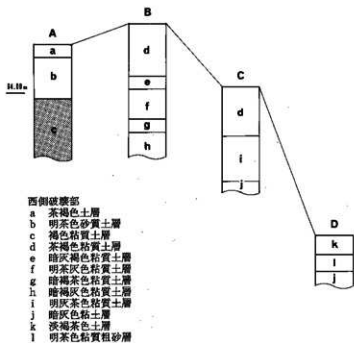
図11 柱状図 (S=1:80)

柱状図に明瞭に示されるように、実測範囲に相当レベル差があるため、土層を検討する条件としてはあまり良好とはいえない。したがってここに述べる事項もごく表層的な観察事項に留めたい。

なお、地山の上面は標高57mあたりに認められる。明茶褐色の礫および粗砂～微砂からなり、上部大阪層群に該当するものといえる。
