大和郡山市文化財調査概要23

# 六道山古墳 I

第2次緊急発掘調査報告書

大和郡山市教育委員会

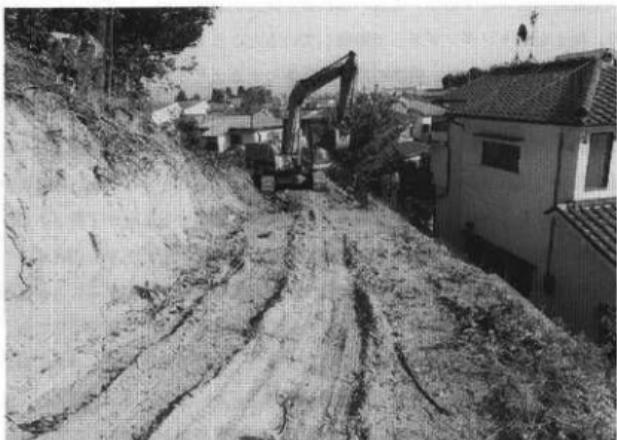
写真1 破壊現場（墳丘西側、北から）

1991年9月5日午後3時、六道山古墳破壊の第一報がもたらされた。市内の主要古墳の一つであり、県内全域をみても大形の部類に入る前方後円墳である六道山古墳に破壊の手が伸びようなどだれも予想だにしなかったことである。急速、市教育委員会が現地に赴いたが、はたしてバックホーで墳丘を削り、削土を2トンダンプカーで搬出しているところであった。墳丘裾が幅3~4m、高さ2~6mにわたって切り取られ、重機の爪跡が破壊のすさまじさを語っていた。早速、現状の写真撮影を行い、現地の請負業者から事情を聴いた上で工事中止を依頼した。帰庁後、内部協議を行い、県教育委員会文化財保存課、慈光院、市計画課、県郡山土木事務所等の関係機関へ連絡、翌日9月6日午前10時から現地で県教委・市教委・慈光院が協議することとなった。同日、慈光院側から事情を聴取、9月9日、市役所で正式協議をもち善後策を協議することが了解された。

9月9日、慈光院側出席の下で正式協議の場についた上で、①即時、工事を中止すること、②現場の安全管理・養生をはたすこと、③至急、埋蔵文化財発掘届出書を提出すること、④破壊部分の緊急調査を市教育委員会が実施すること、⑤今後の発掘調査には全面的に協力すること、⑥今後の計画については見直しを含め県・市側と十分な協議を経ること、等が申し合わされ、最終的に、復旧については県・市の行政指導に全面的に従う旨が了解された。また、工事実施に至る直接的原因について慈光院側は、落葉、雑木等の手入れ、隣地からの境界侵害をあげている。

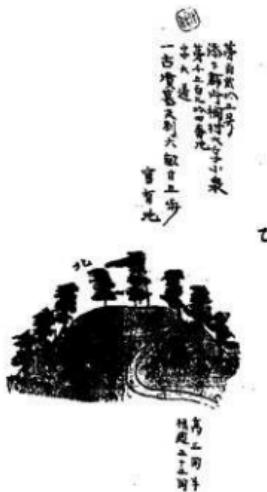
図3 『大和国古墳墓見取図』にみえる六道山古墳

六道山古墳に関する文献で古いものに〈さほど古くはないが〉、明治26年県属野淵彦潜によって編まれた『大和国古墳墓見取図』及び『大和国古墳墓取調書』がある。『見取図』には、書名の如く墨彩で墳丘が描かれ下記のような添書が記されている。

と記入されている。高三間半は約6.3m、根廻五十五間は99m、面積六畝廿五歩は約800m<sup>2</sup>に換算される。

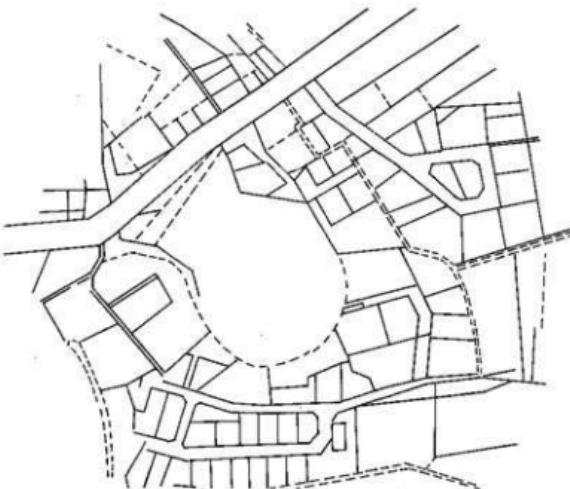
図5 六道山古墳近傍の地籍略図

次に古墳の旧状についてまとめておく。まず地籍図を検討しておこう。地籍図には古墳の平面形がよく残っている。後円部の裾廻りから西側くびれ部を経て前方部に至る痕跡が特に明瞭である。また、墳丘の外側には墳丘を取り囲む馬蹄形区画の痕跡もよく残っている。この痕跡について『主要古墳I』では周濠とせず「一種の周庭帯」という言葉で表現しており、さらにこの部分が「幅約30m」の規模で周辺地よりも「一段高く」なっていたという。つまり、凹地形となり、さらに外堤に相当するものがあれば周濠と認識したであろうが、逆に一段高い地形で外堤も無かったために「周庭帯」という用語で説明されたのであろう。確かに地籍図で周辺地との高低や外堤の痕跡を指摘するのは難しい。ここで留意されるのは、現在、後円部の南東に残る幅約5m、南北長約10mの堤状の遺構である。この遺構は「周庭帯」の東端部にあり、当時、古墳を全周するような形で敷設されていたのか、あるいは周辺部を開発する内にたまたま残存したものか今となっては判断できない。今後の課題としておきたい。

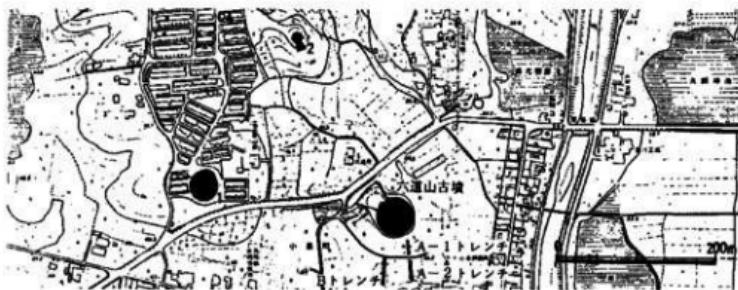
図6 1981年の調査トレンチ（「六道山古墳周辺試掘調査報告書」（1982）より）

さて、この周濠の有無については、1981年に櫻原考古学研究所が実施した調査で否定的所見が提出されている。調査時のトレンチは図6の通りであり、A-1トレンチが完全に周庭帯状（周濠状）遺構の中に設定されている。表土下50cmで地山面に至り、トレンチの南端部で南へ向う緩傾斜面となることが判明している。また、A-2トレンチとBトレンチでは、粘土層や砂層の堆積が著しく地山面は表土下約2mで検出されている。こうした状況から六道山古墳に周濠が伴う可能性は低いが、馬蹄形のテラスが存在した可能性は強い、と考えられている。「一種の周庭帯」から「馬蹄形状のテラス」と用語は変化したもの、いずれも周濠の存在には否定的である。現時点でもやはりA-1トレンチの所見を重視して周濠は無かった考えておきたい。

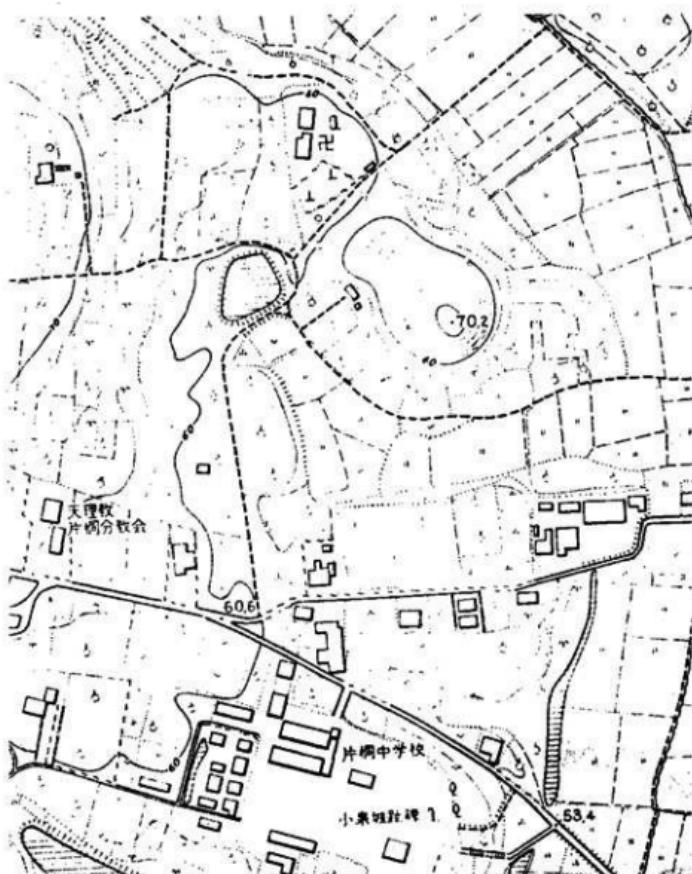
図7 六道山古墳の旧状 ( $S = 1 : 3,000$ )  
大和郡山市都市計画図 9 館尺  $1 : 3,000$  (1964) 使用

次に前方部前面の状況について触れておく。かって現在の県道部分に大きな堀割状の遺構があり、道路と現駐車場の北端部分はこの堀割状遺構を埋め立てて造成されたいといわれている。つまり、北西方向からののびる丘陵の尾部を切断し古墳と周辺地との画定をはたしていたことが判るが、その規模、あるいは馬蹄形のテラスとの取り付き方などは不明である。

ここで重要な知見をもたらす情報がある。1963年（昭和38年）に大和郡山市が都市計画図作成の為に撮影した航空写真である。図版1に六道山古墳を拡大して載せてあるが、古墳の形状と周辺の様子が良好に読み取れる。北西から南東方向にのびる丘陵の最末端部を利用して墳丘を築く。周囲は南東方に開く谷状地形である。確かに前方部は短いが、前方部の幅はよく発達している。後円部の西側では2段築成の状況が読み取れるが、他の部分では樹木の繁茂により不明である。墳丘周囲の馬蹄形の平坦面がある。ただ、周辺地形から切り離された完全な馬蹄形を成すわけではない。おそらく丘陵の形状に規制されたものであり、その幅も丘陵分岐部の幅とほぼ等しい。また、前方部と周辺地形は丘陵切断で画するが、この部分に特に広い平坦面を造作するわけではない。注目されるのは、後円部南東側の平坦面が張り出していることである。丘陵末端部の未成形による単なる残存地形かもしれないが、いわゆる別区のような施設であった可能性がある。その規模はおよそ20m×50mほどである。後円部の周囲に別区を設けるのは、福岡県八女市岩戸山古墳に著名であるが、

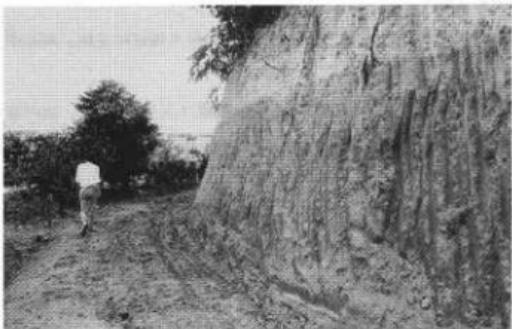
写真2  
削られた墳丘（東北から）

墳丘西側で削平された部分は、2段目の裾部であり、東～南側では第1段目の裾部に相当する。総延長約120mにわたり文字通りざっくりと破壊されていた。わずかに南々西部で長さ約 mが削られずに残っている状況であった。断面にはバックホーの爪跡が無残にも残り、垂直に近い急崖を成し、今にも崩壊しそうな様子であった。断面には黒褐色の土層が見え、土器片が多数含まれているのが観察された。と同時に、黒褐色土層はどの部分の断面にも認められ、ただならぬ様相が予想されたのである。
