箕輪遺跡

平成17年度ファッショセンタしまむら箕輪店
新築工事に伴う埋蔵文化財第17次緊急発掘調査報告書

2006年

株式会社しまむら
長野県上伊那郡箕輪町教育委員会

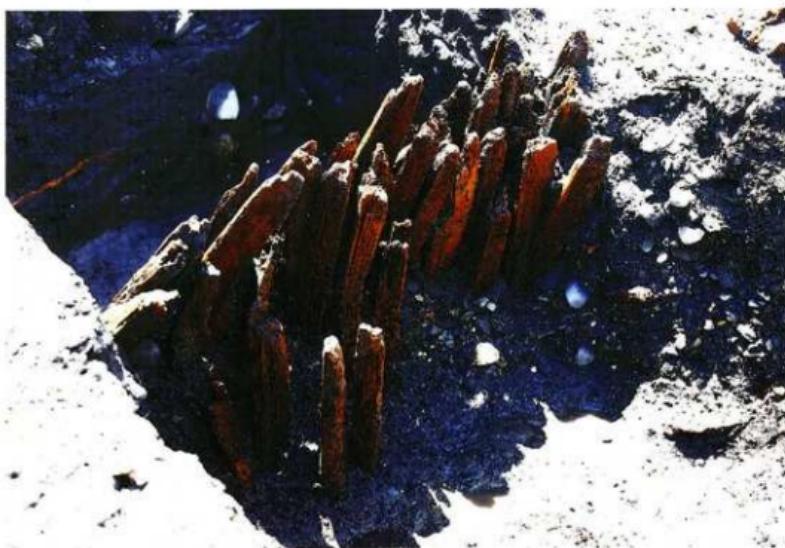
打ち込まれた木杭（水路の袖）

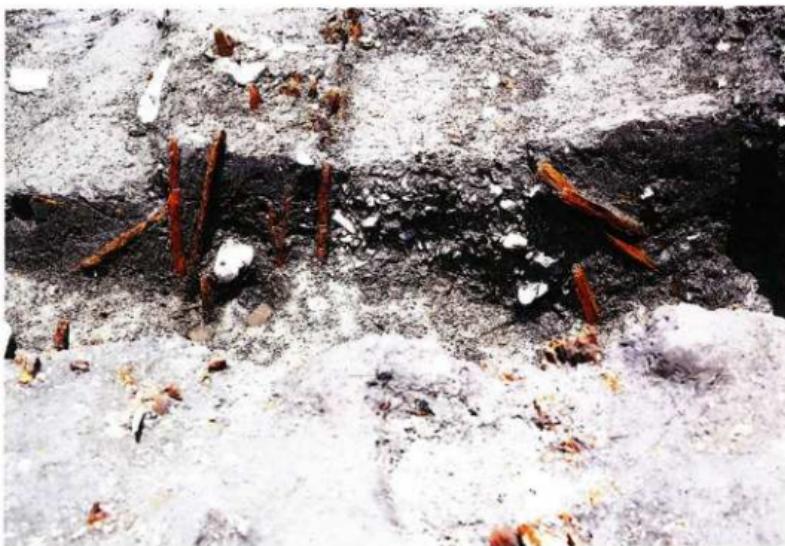
水路の断面

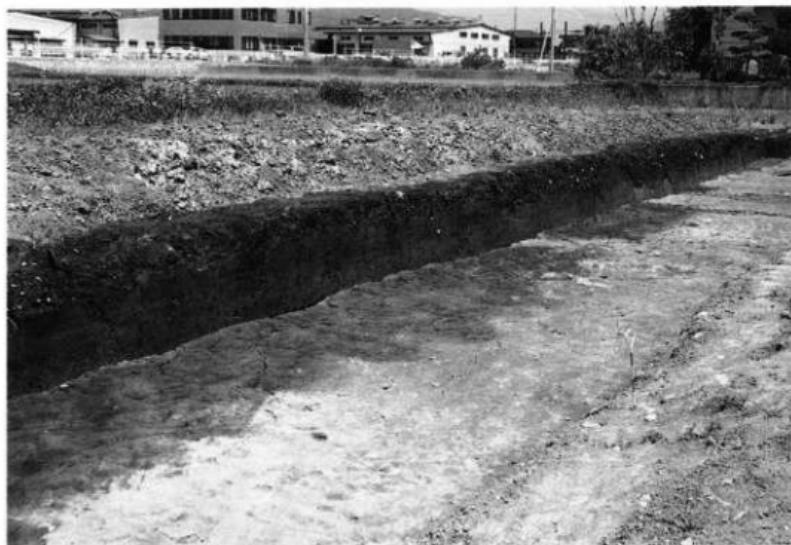
1トレンチ土層堆積状況

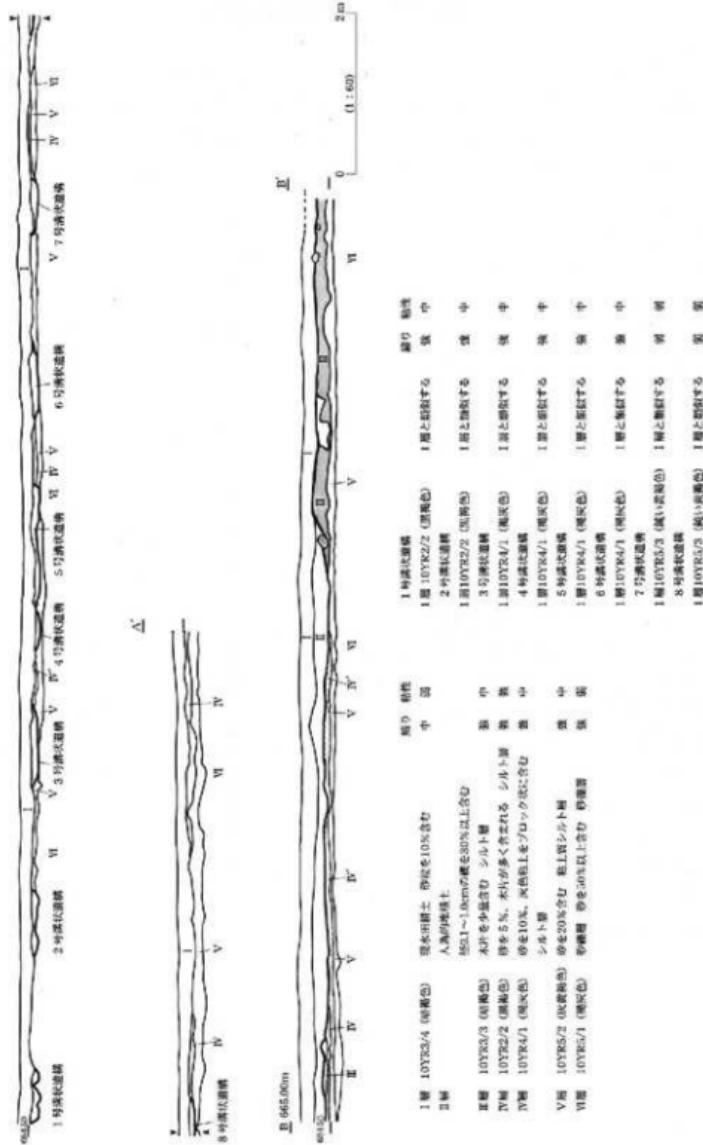
第5図 Iトレーン土層断面図

第I層：現水田の耕土であり暗褐色を呈し、12から20cmの堆積状況が調査区全域で確認された。

第II層：Ⅲ層を溝状に削り取り、径0.1～1.0cmの砂礫を埋め土している耕地整理時の整地土の可能性が高い、人為的堆積土層である。Ⅱ層は調査区北の水田域のみの確認で、南の水田域は高まり地形であり、現水田耕作土直下は僅かにⅣ層が残るもの砂礫層となる。

第III層：暗褐色シルト層であり、粘性が強く木片が含まれていた。造構確認層1面に当る。

第IV層：Ⅲ層と同じ黒褐色シルト層であり、粘性が強く砂を10%、木片を多く含む。Ⅲ層とⅣ層は堆積状況には大きな変化はないがⅣ層は水路状造構の検出面である。またⅣ層は、4区から1区で出土している水路状造構に向かって傾斜しており、4区では15cm前後の堆積と厚く、1区では8cm前後で2号水路状造構に削られて消滅しているところもある。

第V層：灰黄褐色粘土層で、砂を20%含む。

第VI層：褐灰色で砂礫層である。

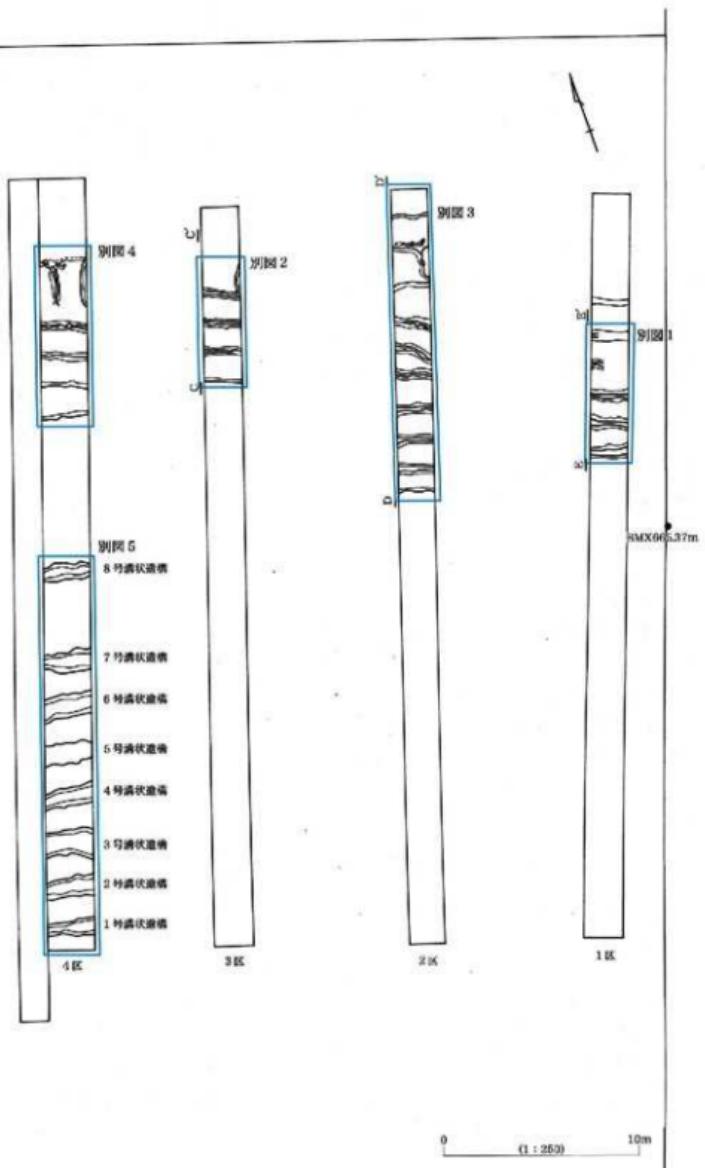
第6図 1面蘆構検出状況全体図

位置：1～4区の北部に検出する。南部は、当初より存在しなかったものか、または、耕地整理の段階で削平されたかは不明。

土層（第5図）：各区第Ⅲ層検出面が本遺構の確認面である。しかし、遺構の構築が3・4区では、第Ⅳ層まで達していた。また3・4区においては、上部を暗褐色ないし黄褐色の、しまりの弱い砂礫層に覆われ、また1・2区では、3層と類似する土質の中に5～10cm大の礫を主体に、人頭大に及ぶ礫も混入する礫土層に覆われていた。洪水の流入に見られるような、自然堆積による粗砂・細砂ではなく、人為的な砂礫の埋め込みと判断した。

形状・規模・構造：1.5～1.8m間隔で、N-65°～Eのほぼ一定方向に、断面「かまぼこ」ないし「三角形」の畝が並列する形状を呈し、並列する土手を直行する畝も部分的に確認している。畝は、高いもので10cm、低いもので微かな高まりらしき変化を観察できるものを記録し、図化した。畝間の底地盤は、水田遺構の検出時によく見られる踏込み痕を思わせる凹凸が認められた。凹凸は、砂礫が覆う第3・4区において顕著に見られ、凹部に礫が入り込む箇所も多数確認できることから、耕作痕の可能性は薄いと思われる。なお、同様の特徴を示す遺構としては、長野県埋蔵文化財センターが実施した、国道153号線伊那バイパス建設に先立つ同遺跡の調査において、I区S X102とIII区S X101がそれにあたり、耕地の整地等に関わる痕跡として捉えた。

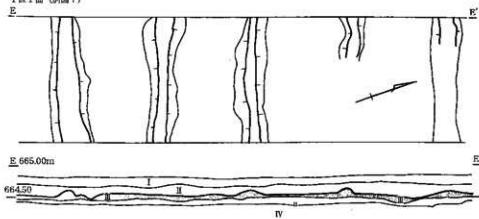
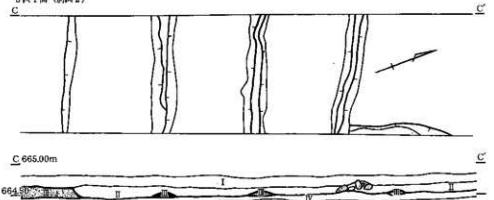
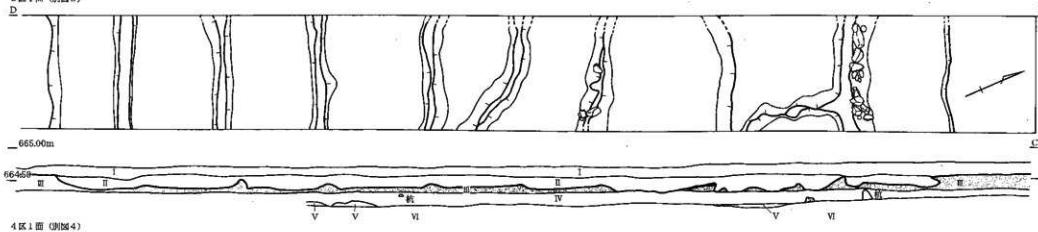
第7図 1面溝状遺構・耕作関連遺構実測図

位置：4区南部で検出した8条（1～8号）の溝状遺構である。

土層：4区南部においては、現水田耕土層（I層）直下に第V層が堆積し、その上面確認段階で遺構は検出された。覆土は、縊りが弱いI層と類似する礫土層であるが、底面部分で粗砂の自然堆積を確認できるものもあった。

形状・規模・構造：0.5～1.2m幅で、0.5～0.8m間隔にN-70°～E方向で並列する不整形なものである。20～数cmの深さと浅く、底面は第VI層まで達するものもある。耕地区画整理段階で削平されたと判断した。後述する2トレンチ検出の溝状遺構とその特徴が類似するものである。遺構の性格は、水路的な要素は乏しく、耕作痕的なものであろう。

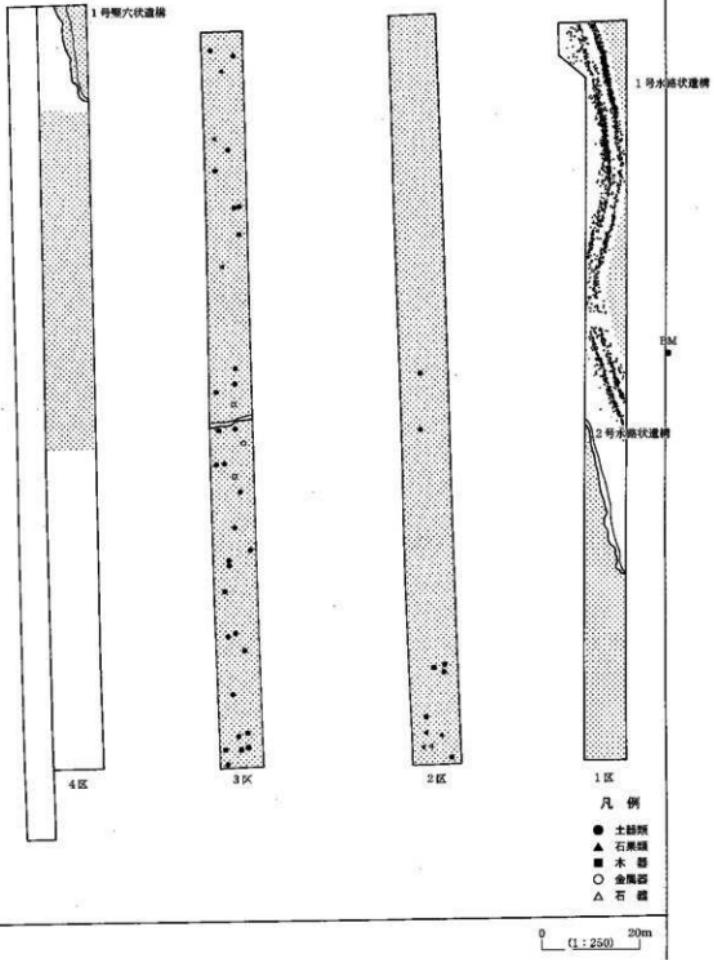
第8図 2面遺構検出状況全体図

位置：1区に位置し、調査区を北端部から南方へ縦走する状況で検出する。

土層：水田耕作土として捉えた第IV層に付随する遺構であり、本層検出面が遺構確認面である。遺構は、その上部に重なる2号水路状遺構によって侵食を受け、その堆積層に当る黒褐色の粗砂・小礫層（a層）に覆われていたが、部分的に第III層にも覆われる。遺構の流路内部には、2号水路底面層に当る黒褐色シルト層（b層）と、暗褐色砂礫層（c層）が堆積する。また、c層及び第IV層直下には、c層と区分けしにくい灰黄褐色砂礫層（d層）を確認した。これは、第IV層が堆積する以前の水路、または小河川であると判断した。

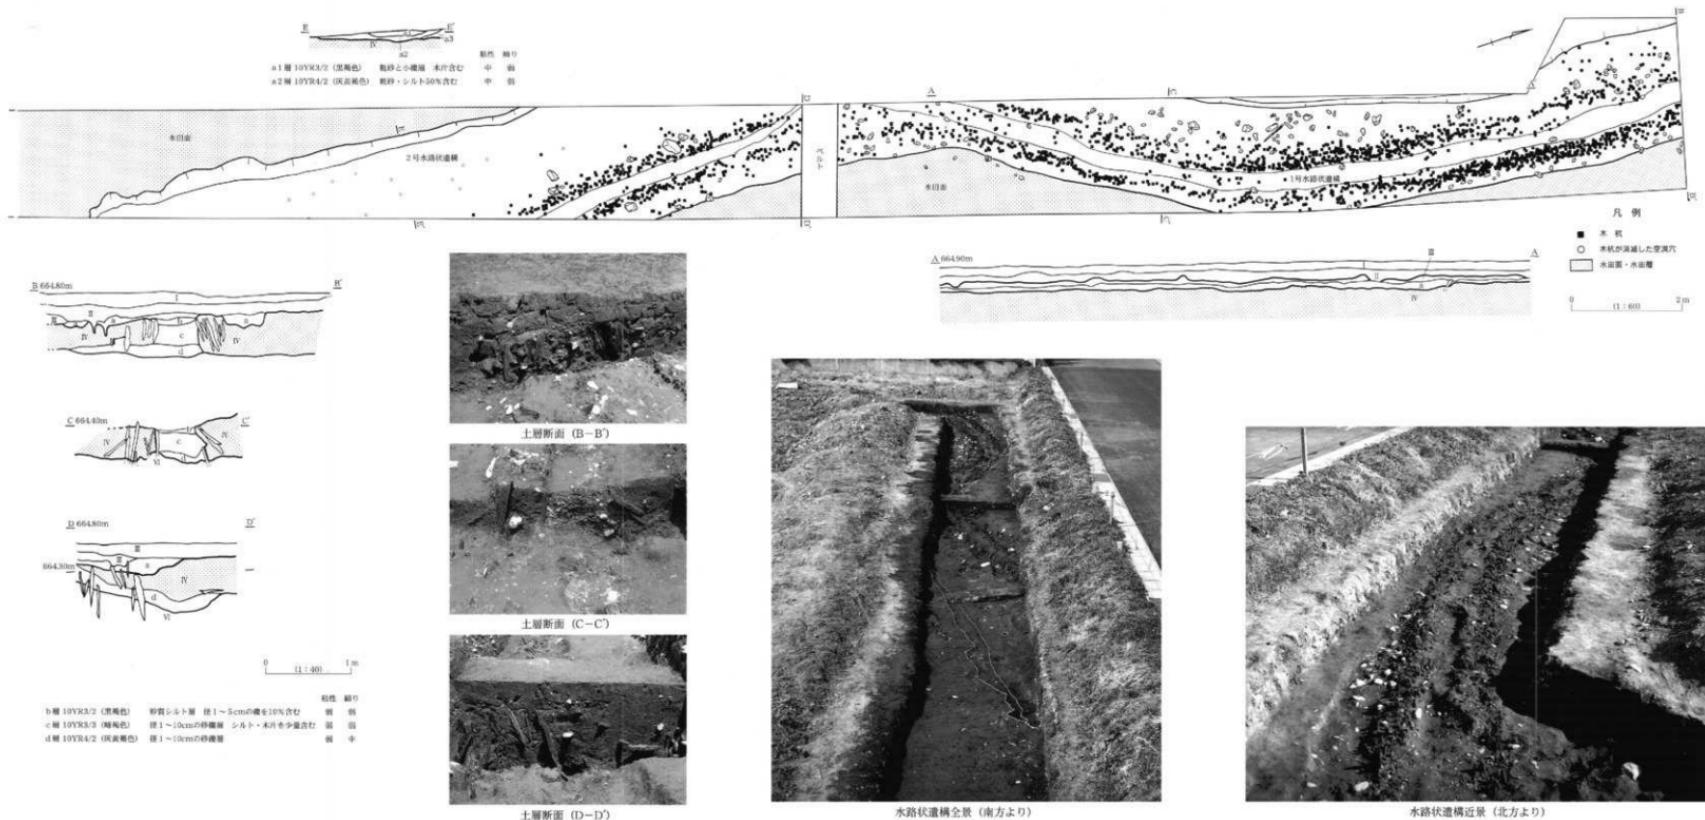
第9図 水路状造構平面図、土堀断面図

形状・規模・構造：検出した遺構の全長は、直線距離で21.5mを測る。流路方向は、地形の傾斜状況から、蛇行しながら北方から南方に向かう。蛇行は、調査区の北端部からN-176°-W方向におよそ5.0mの軸所で西方に緩やかにカーブし、曲がり切った出口からN-146°-W方向へおよそ6.0m進み、更に東方へ緩やかにカーブしながらN-175°-E方向へ5.5m進んで調査区外に埋没する。遺構は、木杭を多用して密に打設した2条の杭帯を構築し、水路の袖が構成される。その両袖の間が流路部に当る。全体幅は1.1~1.5m、袖幅は40~60cmを測る。袖の杭は、1.0m²当たり露出したもので150~250本余り、内部に埋没するものを含めるとおよそ400本前後になるであろう。杭は、サワラの割り材が用いられ、僅かであるが表面を炭化させたものや、枝材も見られる。その形状と寸法、先端の加工方法の特徴は一定の共通性を持つ。サワラの割り材を多用した遺構の構成は、過去に実施した発掘調査で最も多く確認した事例と共通している。杭の打ち込みの特徴としては、袖の外側はほぼ垂直に打ち込み、流路面に接する内側では内から外に斜方向に角度を付けて打ち込んでいる。その断面からは「ハ」の字状を呈していることが観察された。露出する杭の基部は、磨耗し丸みを帯びたものがほとんどで、流水の作用とそれによって運搬された土砂との接触で侵食を受けたものと考えられる。その状況は、各袖の内側で路面に接するものほど顕著に表れていた。杭を多用して水路の袖を構築する目的としては、杭を密集させて打ち込むことで軟弱な地盤の強化を図って、水路幅を保ち、流路を安定させるためであると捉えてきたが、杭の基部が路面に露出していることを考慮すると、密集する露出した杭の集合体（杭帯）が水路の護岸そのものである可能性を示唆したい。

位置：1区に位置し、1号水路状遺構を切り、その南部で第IV層を侵食し検出する。

土層：第IV層確認面で検出する。遺構内にはa層が堆積し、部分的に2層に分層される。

形状・規模・構造：検出距離は8.0m余りで、幅は1号水路状遺構と接しているため特定できない。深さは、15cm前後と浅い。進行方向は1号水路状遺構とほぼ一致し、N-175°-Eを計測する。遺構の西縁は緩やかな段差を有し、底面はほぼ平坦。底面に打設した木杭が朽ちて消滅した小穴痕が列状に確認される。かろうじて消滅しない杭は、第III層内で検出し、1号水路状遺構の袖を切るものがそれに相当

するものと確認した。杭は、クリやマツの他、樹種を特定できない広葉樹の枝材などで、ほぼ垂直に間隔を置いた列を意識して打設される。

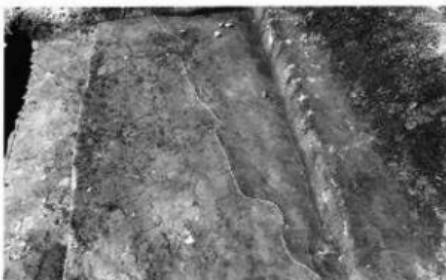
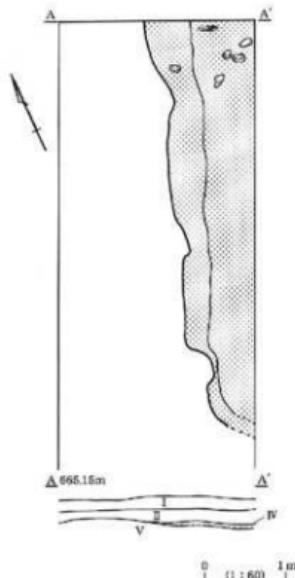
第10図 1号竪穴状遺構平面図、土層断面図

位置：4区北部に位置する。

土層：第IV層を削平し、第V層確認面で木屑の段部を確認し、遺構として捉えた。

形状・規模・構造：東西1.9m、南北8.0mの範囲で確認し、西方から東方へ10cm弱の比高を示す緩やかな段部が形成される。段部の側縁は不整形ながらもN-170°-W方向を示す。水田の区画に関わる段であるか、また別の性格をもつ遺構であるか不明である。

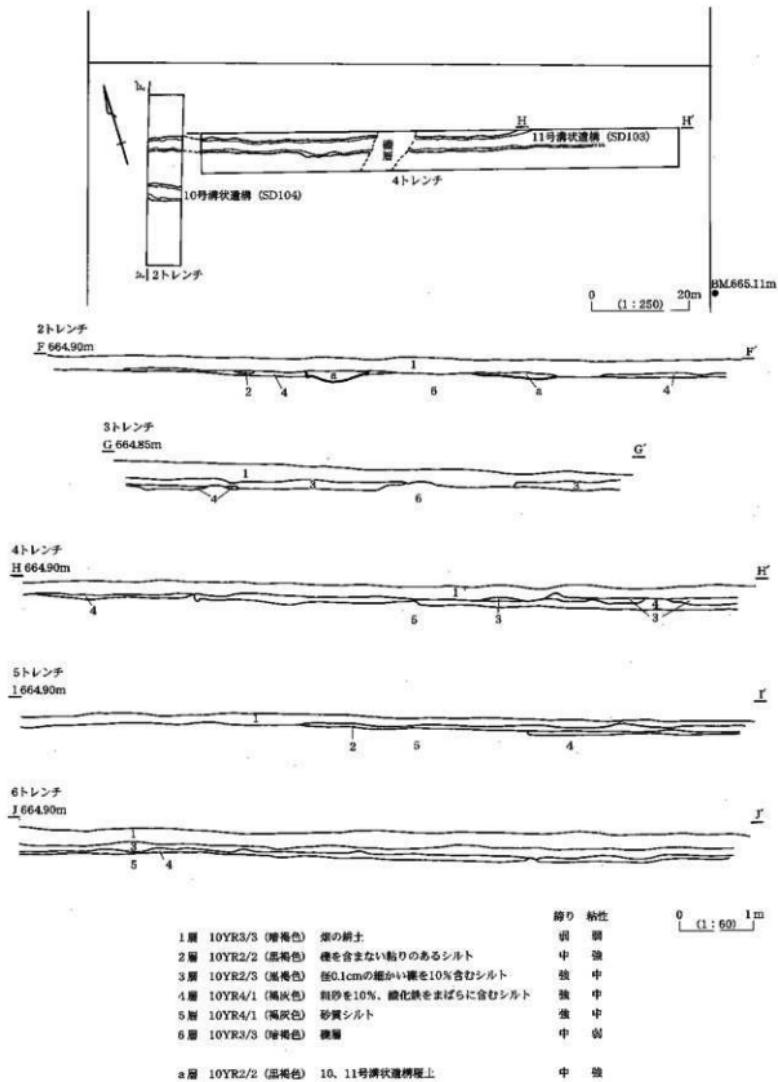
第11図 試掘調査遺構平面図、トレンチ土層断面図

試掘調査地の2～6トレンチは6層に分層した。1層は暗褐色を呈する畑の耕作土である。2・3層は黒褐色で粘りのあるシルト層であり、礫を含まない2層と礫を10%含む3層に分層したが、何れも耕地整理以前の水田層と捉えた。4層は灰褐色シルト層で、粗砂を10%、酸化鉄をまばらに含み、やはり耕地整理以前の水田層である。5層は砂質シルト層、6層は礫層で基盤層と捉えた。

調査地を南北に連なる現用水路の西側駐車場用地において、構造物予定箇所を主に遺構の有無と内容確認のため、5本のトレンチを設定し試掘を行った。

その結果、砂礫層まで30~40cmの深さで5分層された。2・4トレンチの第5層を基盤とする2条の並列する溝状遺構が検出されたが、地表より20cmと浅く、遺構の上部は削平されている可能性が高いと判断した。遺構は、バイパス関連の発掘調査で検出した住居址（S-B101）を切って構築される、2条の溝状遺構（第10、11号）で、耕作痕として捉えたSD103・104の東方に継続するものである。また、この他には遺構は確認されなかった。

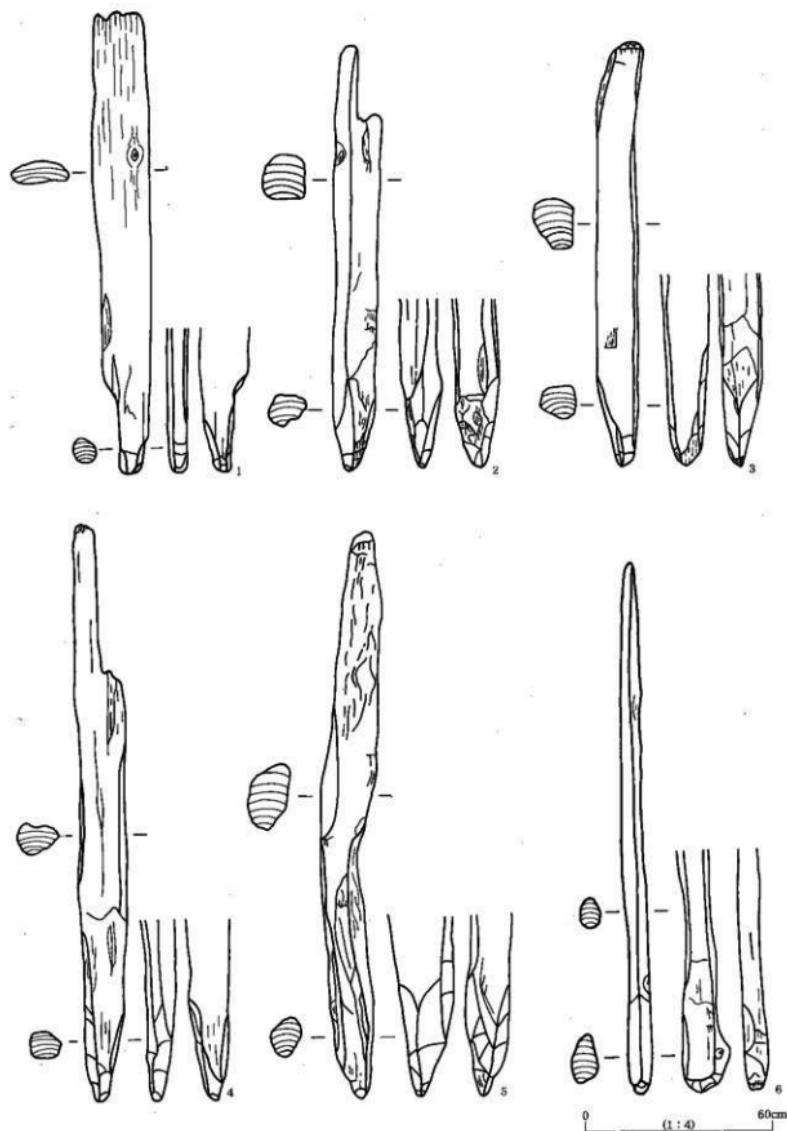
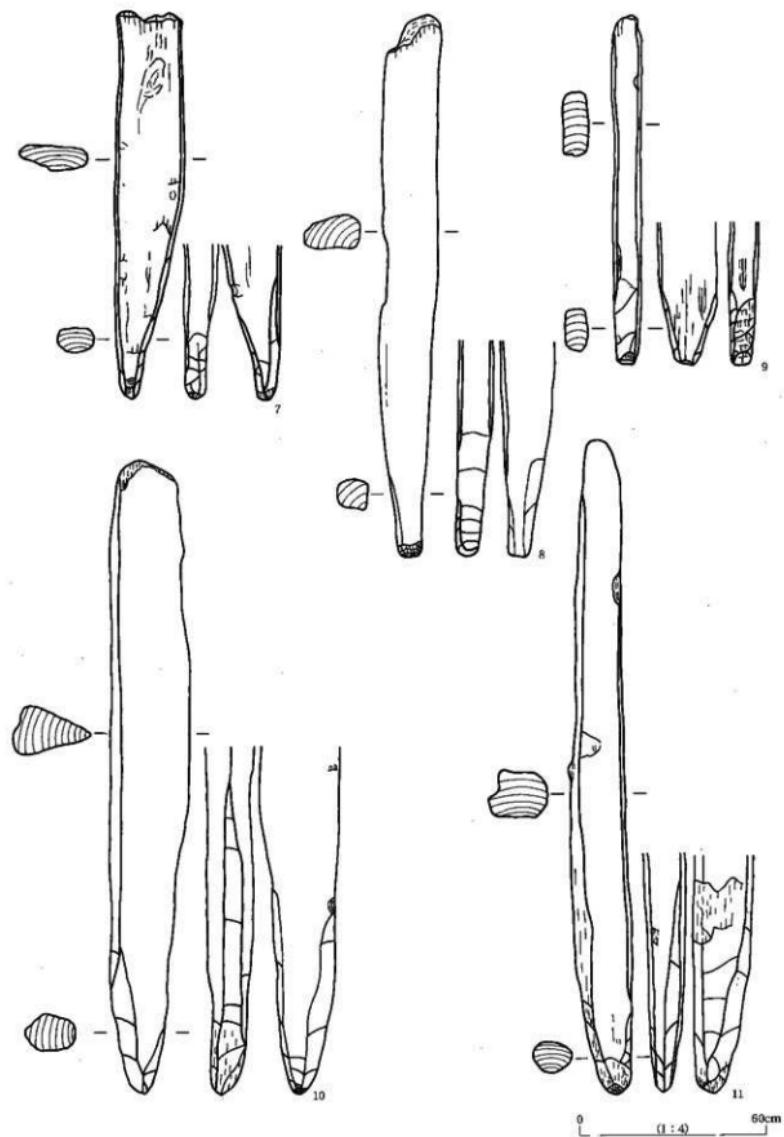
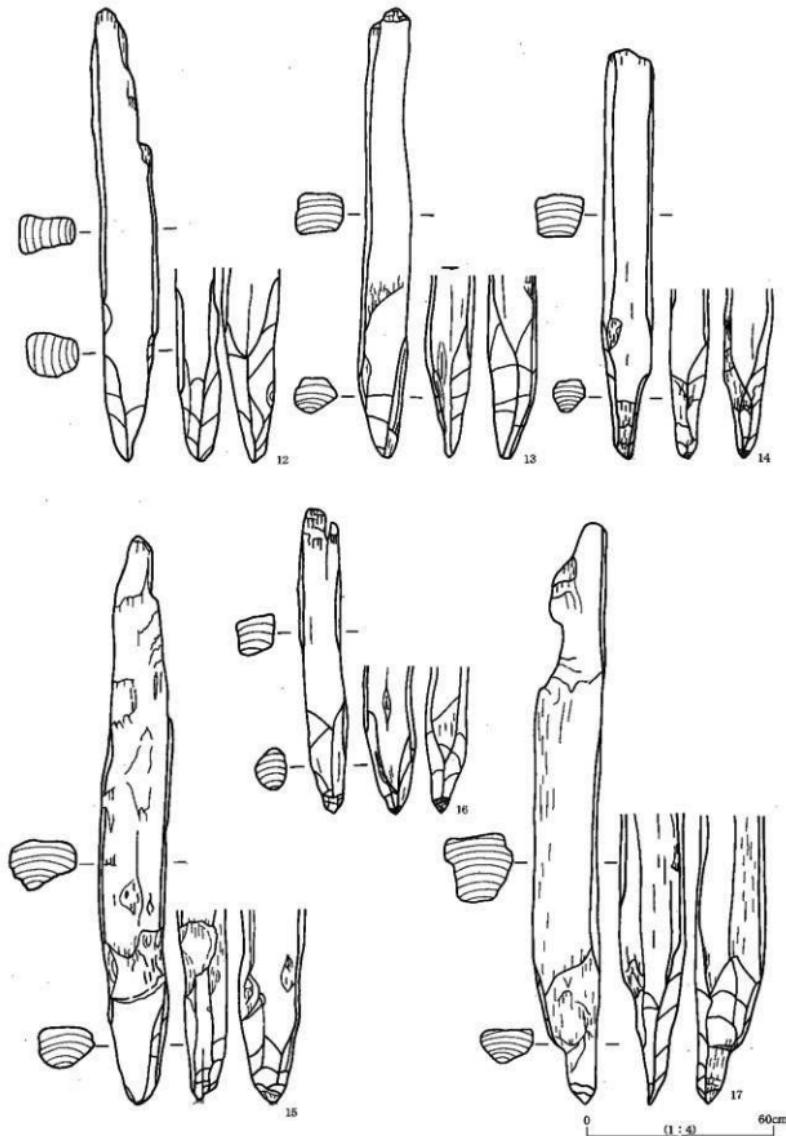
今回出土した木器は、1号水路状造構を構成する杭 (1~57) が主体であり、その他半円形の桶底の一部と思われるもの (58)、用途不明な薄く加工が施された斎串? (59)、縁を弧状に加工を施した用途不明な板状木器 (60・61)、櫛栓 (62) 等がみられた。

1号水路状造構に用いられた杭は、過去の調査においても最も数量が多く出土しており、今回のように水路構築材や水田区画に関わる畦駆部・土手部の補強材としての役割を果たしている。特に、中世末～近世初頭期の造構に多用される杭の樹種は、圧倒的にサワラの割合が高く、今回もその傾向が顕著に表れていた。杭の選定は、杼目の割材による角材と板材が主体を占め、数点のみ枝部を用いた丸木材 (42、46) も含まれる。割材は、表皮を除去した丸材を放射状にみかん割りを行い、小口が三角形を呈する小割された素材を更に木目に沿って薄く削ることで、断面が台形を呈する角材や板材を作出している。先端の加工は、材の側縁を主に鉈か斧のような鉄製の鋭利な刃物を使用して、杭の軸に対して比較的浅い角度から数回の打撃を加えて削り、鋭角を作出している。また、2号水路状造構においては、杭の素材がクリ・マツ等の丸木材へとその主体が変わり、サワラ材はあまり用いられなくなる傾向が伺われる。
