西田中遺跡

藤原宮造瓦所の調査

大和郡山市教育委員会

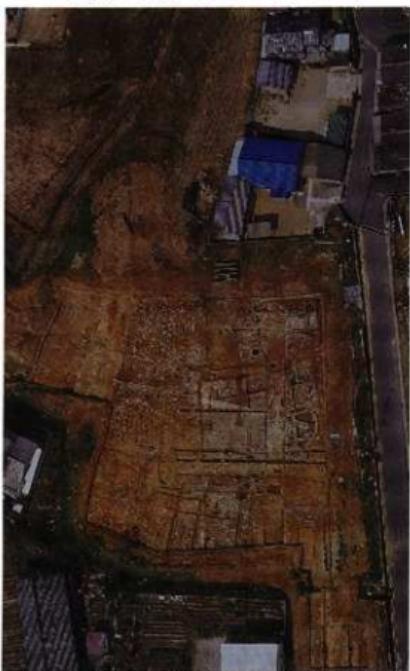
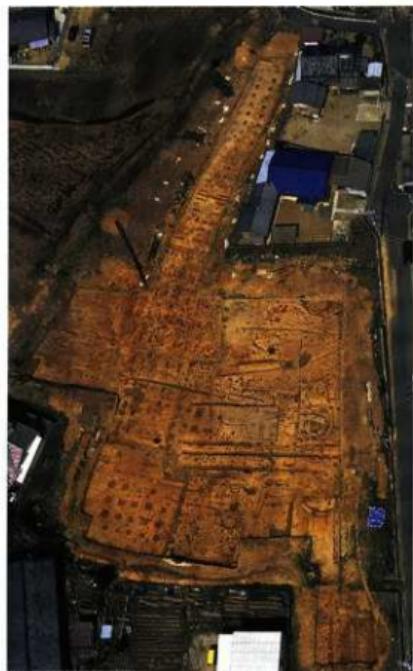
調査区拡張前(左:1999年3月12日撮影)と拡張後(右:2000年3月22日撮影)

重機掘削がほぼ終了し、遺構精査を調査区の中央部で進めていた頃、大型建物が姿を現し始めました。しかし規模があまりにも大きく、その全体像を把握するには、かなりの時間を要しました。10月の終わり頃、ごく新しい穴や溝の掘削を終え、再度遺構の精査を行った結果、はじめて4棟の大型建物を見出すことができました。しかし、建物全体を検出できたのは1棟だけでした。大型建物の名称は、確認した順番に大型建物1、大型建物2と命名していきました。調査は順調に進みましたらが遺構の量があまりにも多く、また複雑に重なり合っていて、年が明けた1999年1月の段階でまだ、半分以上の遺構が手付かずのままでした。航空測量の時期も追り、到底1998年度中に調査を完了できないことが明白となりつつあった、2月の初旬に事業課である住宅課と交渉し、1999年度に引き続いて調査を行うこととなりました。その際、調査地内で建物の大きさを明らかにできそうな2棟、大型建物1と大型建物3については調査区を拡張して、その確認を行うこととしました。重機掘削の開始は1999年7月16日からとなりました。調査区の拡張は、大型建物1については南端の柱列確定のため、建物の存在が予想される部分を約5m南に広げ、南端の柱列を全て検出しました。大型建物3は北に伸びる谷の崖上の平坦面を、柱穴を確認しつつ拡張していきました。約15m北へ拡張した時点で建物北端と思われる柱列を検出ましたが、柱列がそれ以上北へ続かないことを確認する必要があり、そこからさらに5mほど北へ掘り進みました。すると新たな建物の柱穴が検出され、柱穴の大きさから、これまで検出した大型建物と同様の建物である可能性があり、この建物（大型建物5と命名）の規模をも確認する必要性が生まれ、結局、拡張可能な最大限の範囲、約50mを掘削することとなりました。これらの拡張によって調査区の面積は3,215m²になりました。

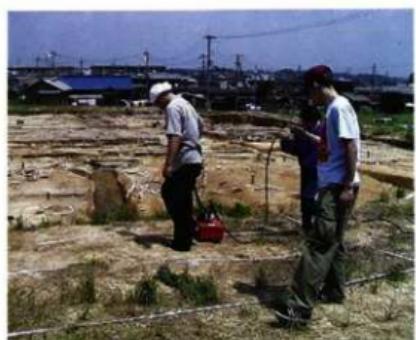
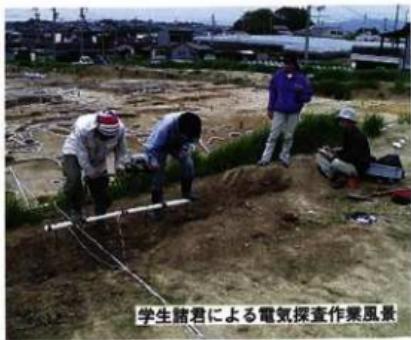
学生諸君による電気探査作業風景

なお調査期間中、調査地拡張前に大型建物1の未検出部分の柱穴遺存地域において5月3日、6月30日、7月10日の3度にわたって、奈良教育大学古文化財専攻の学生有志諸君等による実地研修とデータ収集を兼ねた、電気探査を行いました。

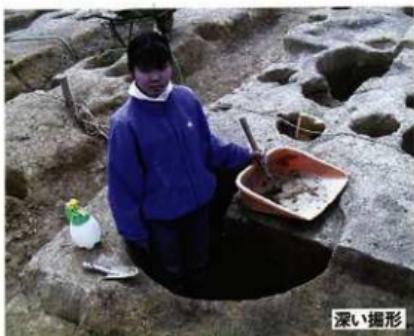
深い掘形

この時期建物を建てる際、掘形と呼ばれる、柱を据えるために方形の大きな穴を掘ります。ここの大規模建物の場合、最大のもので一辺1.2m、最小で80cmほど、大体1m前後の穴を掘り、そこに柱を据え穴を埋めます。柱自体は腐って無くなっていましたが、その痕跡が土質の違いとして痕跡となって残っていました。これを柱痕と呼びます。この柱痕の直径は15cm～20cmであることから、本来の柱よりもやや細くなっているかもしれません、柱の太さも大体このようだったと考えられます。

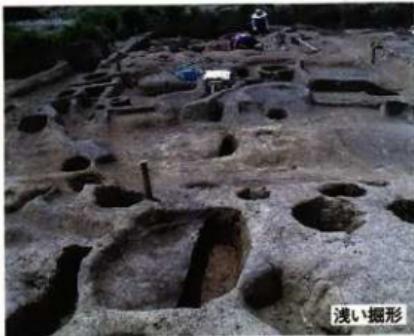
浅い掘形

この時代の大きな建物では柱の底の部分は普通平らなのですが、こここの建物の場合、平らなものもありますが中に尖ったものも見られます。また、柱の掘形の形は方形が一般的で、ここでも方形のものがほとんどですが、中に円形や椿円形のものもあります。建物専門の工人に混じって、瓦工人が手伝ったのかもしれません。

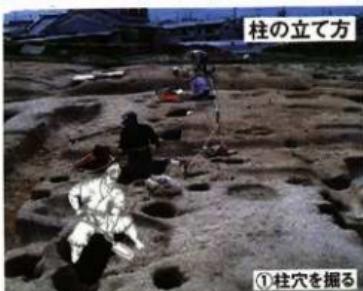
柱の立て方

①柱穴を掘る

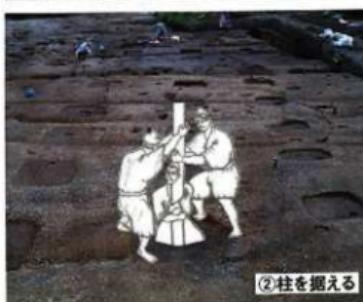
②柱を据える

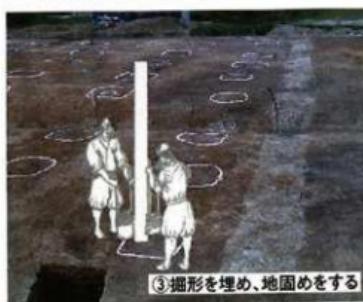
③掘形を埋め、地固めをする

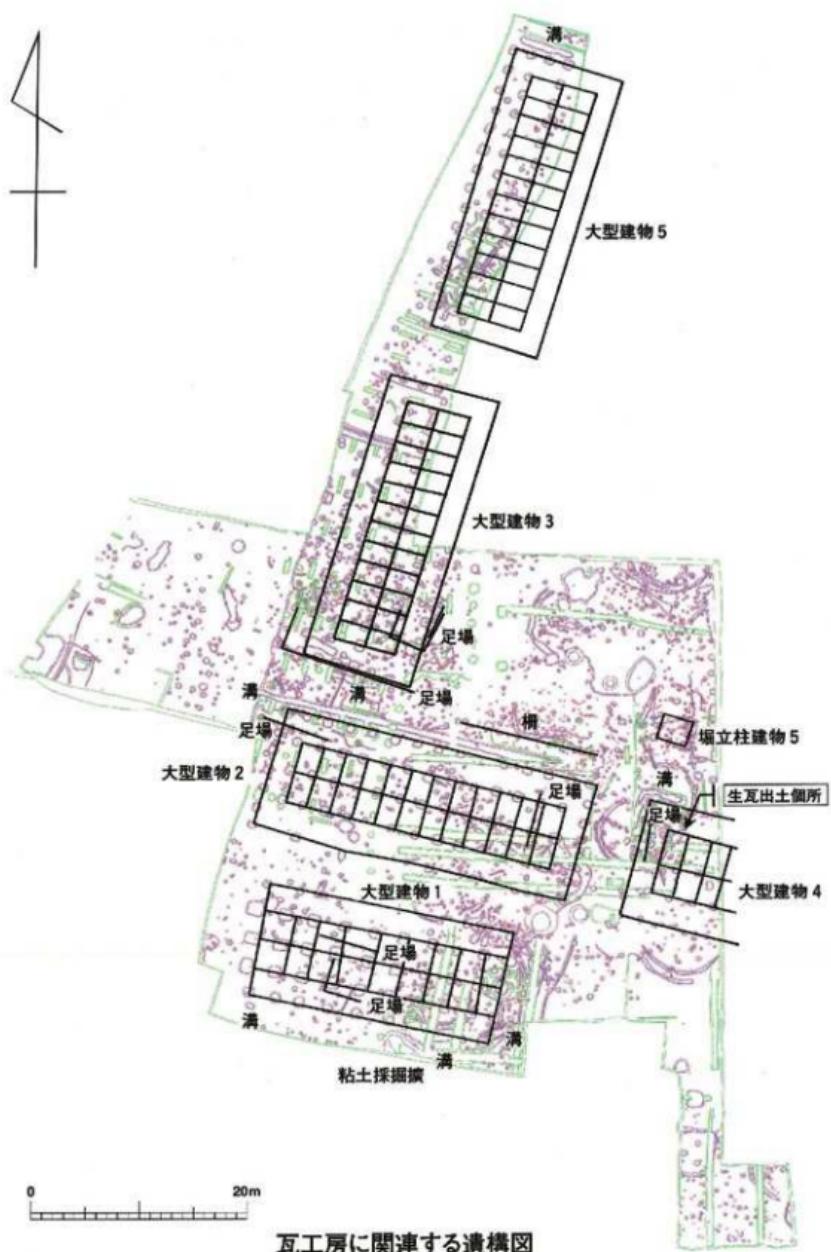
瓦工房に関連する遺構図

長辺30m前後の大きな総柱の掘立柱建物が、北を上にしたL字状に、南北棟2棟、東西棟3棟配置されています。建物はすべて、西側の谷の方向を基準に建てられており、真北に対して約20° 東に傾きます。5棟の建物はすべて、身舎の部分と庇の部分にわかれることができます。それぞれの建物には、ごく至近の距離に白色の粘土で埋められた溝状遺構、あるいは土壙が存在します。柱穴や白い粘土の溝・土壙からは古代瓦が出土しています。

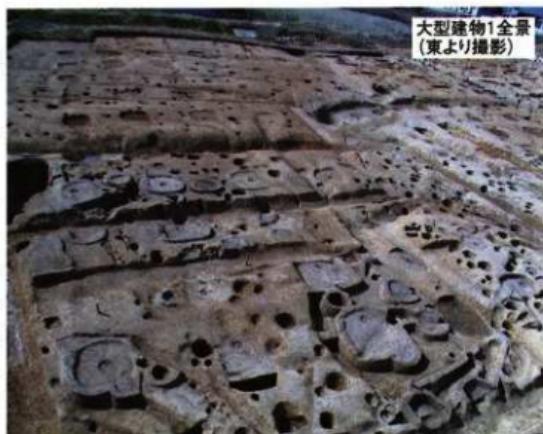
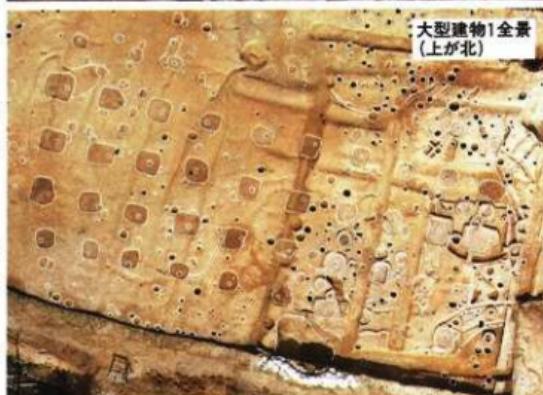
大型建物1

大型建物1は、調査区南端の緩斜面上のもっとも高所に位置します。東西棟の縦柱建物で建物の平面プランは、身舎が梁行2間、桁行9間、南と北にそれぞれ9間の庇があると考えています。南と北の柱列を庇と想定する理由は、建物の西側において、身舎と見られる中央の3列分の柱穴掘形が、（この掘形はほかのどの柱穴より大きく、一辺約1.2mにもおよぶのですが、）南北両端の柱列と大きさに顕著な差を見せることによります。ただ東の方の柱穴ではさして顕著な差はありません。また、大型建物3や5では、梁方向の中央の3列の柱穴同士の間隔と両端の庇柱穴との間隔に顕著な差があって、身舎と庇とに区別できるのですが、この建物や、大型建物2については柱の間隔によって明確にすることはできません。なお南庇の中央の柱5本分は削平されたためか、確認されませんでした。

大型建物1では、平面プラン以外にも特徴が認められます。そのひとつは、柱穴掘形の大きさが他より大きいこと、特に西端へ行くほど大きくなる傾向があります。ほかの建物では、柱穴の形にやや違いはありますか、大小の差はそれほど顕著ではありません。もうひとつは、柱の並びがかなり不揃いなことです。特に東側3間分と、それより西側では東西方向の柱間隔に最大1mもの差が認められ、東側の間隔は、ほかの4棟の大型建物と共にし、そのことから大型建物1は2棟の建物であったか、あるいは増築された可能性もあります。また、それと関連することで柱痕が西側では東に寄り、東側では西に寄る傾向があり、柱の割付が、中央から東西方向へというやり方で行われたと見られます。さらに詳細に見ると西端より3・4列目は掘形の中央に柱があり、その西2列分が東に寄ること、そして東から3・4列目が中央でその東2列分が西に寄り、西の2列分が東に寄って、複数建物説を示すようでもあります。このようなことは、ほかの建物より先行して建てられたための試行錯誤の結果とも解釈できます。

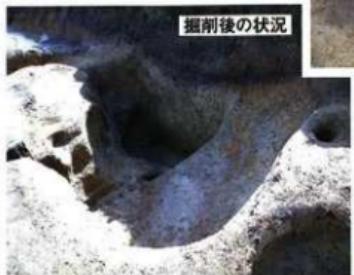
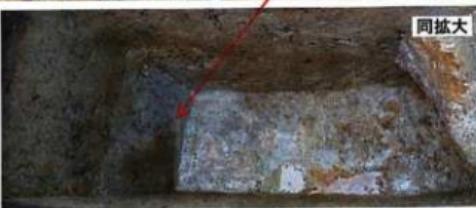
これらの溝とは別に、大型建物 1 南側には白色の粘土で埋設された方形の土壤が検出されています。当初 1つの穴と見ていましたが、掘削した結果、東西 2.5 m、南北 2 m以上、深さ 0.8m の穴と、東西辺 2 m、南北辺 1.5m 以上、深さ 1.8m の 2つの穴が、重なっていましたことがわかりました。下の穴は、地山の粘土層をえぐり込むように掘られており、瓦の材料となる粘土を採取した粘土探掘壕と見られます。このような施設は調査区内ではここしか見つかっていません。

瓦工房とされる遺跡では、採掘した粘土を練り上げたり、貯蔵したりするための施設が確認されています。上の穴は、このような施設であると考えられます。ただ、このような構造は、この調査区内にもっと多く認められてもよいように思いますが、この遺跡では、ここ1ヶ所しか見つかっていません。なおこの2つの穴からは、それぞれ古代瓦の破片が出土しています。

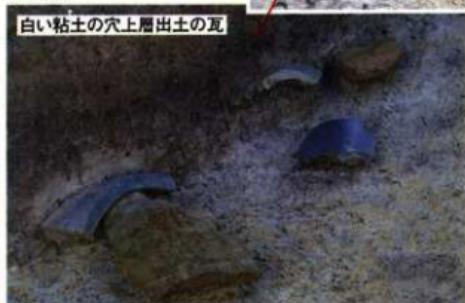
白い粘土の穴埋土の成分分析

白い粘土の穴の掘削と断面図の作成を完了した段階で、断面写真に記された2ヶ所、上の赤丸は白い粘土の穴の埋土、下は自然堆積の白色粘土、そして発掘調査で出土した古代瓦4点の成分を分析してみました。分析は奈良教育大学で行っていただきました。分析の結果、下のグラフを見てもわかるように白い粘土の穴の上層粘土と古代瓦の線が重なり合っていて、その成分がほぼ一致しています。そしてこのことから、この埋土が瓦製作のために採取され、練られたものである可能性が非常に高くなりました。また、埋土の粘土は、ここに自然堆積している白色粘土に混ぜ物をした可能性を示しているようです。

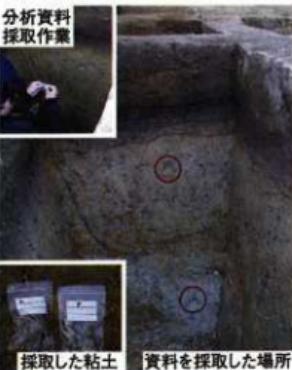
採取した粘土 資料を採取した場所

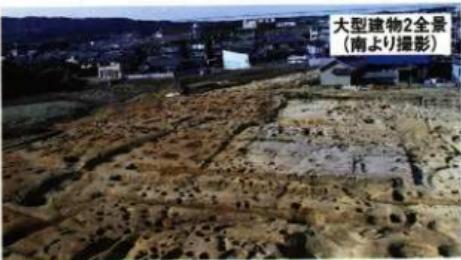
大型建物2は大型建物1の北に位置する東西棟の建物で全長30m、全幅12mを測ります。平面プランは身舎の梁行2間、桁行12間、庇の梁行6間、桁行14間です。西と東の庇柱列を除くと、身舎も庇も柱の間隔に差がなく、梁方向の間隔が3m、桁方向の間隔は2mほどです。このあと説明する大型建物3・4・5も同様のプランだったと思われますが、これらは梁方向の間隔において顕著な差が見られるようになります。大型建物2の東半部の柱穴は包含層上より穿たれており、この包含層はおそらく建物建設のため整地されたものと思われます。包含層からは弥生土器に混じって古墳時代後期の須恵器も出土し、その土には白い粘土も含まれていてました。同様に建物を建てる際、整地を行ったと見られる部分は、大型建物4と大型建物5に見られます。建物の柱穴掘形・柱痕から古代瓦が出土しました。

大型建物2全景
(南より撮影)

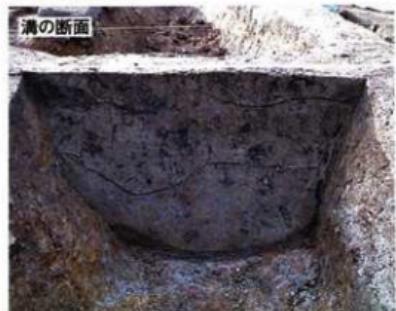
白い溝出土の軒丸瓦

大型建物2でもっとも特徴的な点は、建物北側にコの字状に建物を囲むような白色の粘土で埋められた溝が存在することです。前述のように5棟の建物にはこのような溝が伴いますが、いずれの溝も全長、深度においてはるかに小規模です。この溝の全長は37m、幅0.8m、最深部の深さは0.5mを測ります。溝の埋土から瓦当の剥離した軒丸瓦が、ほぼ完形で出土しています。

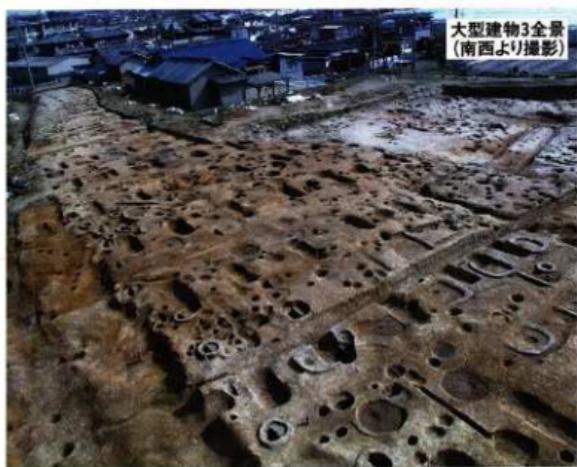
大型建物3全景
(南西より撮影)

大型建物2と同様の平面プランと思われる南北棟の建物ですが、東と北庇の柱10ヶ所と、身舎の東列の北半の柱穴7ヶ所分は調査区外にあり、確認していません。全長29m全幅11m、身舎の長さ24.7m、身舎の幅6mを測り、桁方向の全ての柱間隔がやや狭くなり、梁方向の身舎と庇間の間隔が狭くなつたことによって、大きさは大型建物2より少し小さくなっています。大型建物2との間隔は約6mになります。

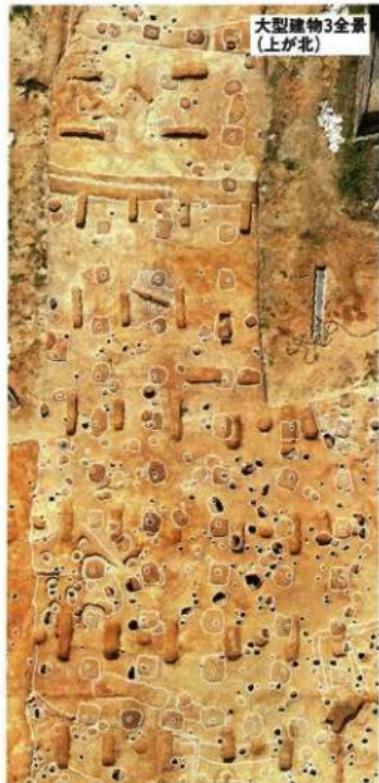
大型建物3全景
(上が北)

大型建物3 南側約0.6mのところに長さ6m、最大幅1.2m、深さ5cm程度の白色粘土の溝が伴います。大型建物2北の溝との間隔は、約5mです。庇柱穴をすべて検出したわけではありませんが、庇列に大型建物2のようなズレが見られず、より整ったあるいは、後出的な印象を持たせます。これは、この平面プランを地形的に、あるいは機能的に改良した形となったことを意味します。この印象は大型建物5にも共通します。

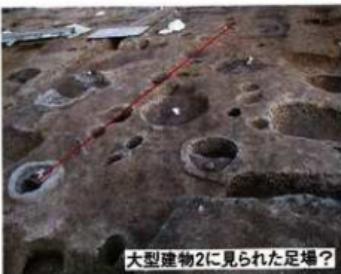
大型建物の足場？

大型建物1や2などでは、柱列に並行して20cm～40cmほどの小さな穴が列になって検出されています。当初は別の掘立柱建物かとも思われましたが、どうもうまく建物跡としてまとまらず、横のような施設のようです。穴の中からは、時期を決定付けるような遺物の出土は見られず、推測の域を出ないのですが、大型建物を建ててるための足場の跡ではないかと思われます。そのような視点で見ると、柱穴を囲むような小穴もあちこちで見られます。

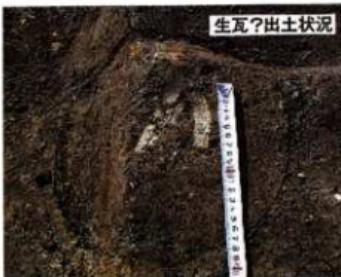
生瓦？

大型建物4の柱穴のすぐそばで見つかった小穴を精査していると、厚さ1.5cmのやや弧を描く板状の粘土の塊が出てきました。その形状は平瓦そっくりなので、焼く前の瓦「生瓦」ではないかと思われました。凸面に縄叩きの痕跡、凹面に布目の痕跡がないか土を落として観察を試みましたが、表面は細かくひび割れていてよくわからず、また、土をはずすとこの塊自体が崩れてしまうので観察は断念しました。

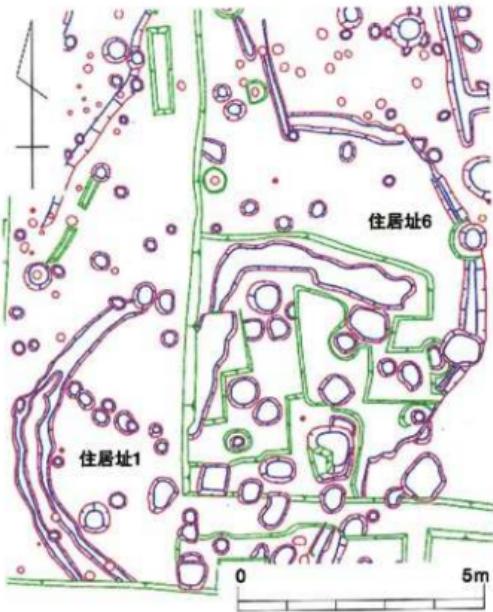
住居址6全景
(南東より撮影)

直径約8mの多角形となる住居です。大型建物4とかなりの範囲が重複していたため床面をすべて掘下げることができたのは、調査終了の直前でした。床面は地山面を50cmほど掘下げ、薄く粘土を張っていました。建物中心の2ヶ所に炉跡があり、そこからそれぞれ住居址外に伸びる2条の溝も認められました。炉跡から石包丁の破片が出土しています。周溝は1重に巡らせています。住居址6は住居址1とともに一部重複していて住居址1のほうが新しいようです。住居址1と住居址6の周溝の交差する部分で6の周溝の堤上から大頭大の石が出土していて、住居址1を作る際、肩が崩れないように埋め込まれたものと考えられます。

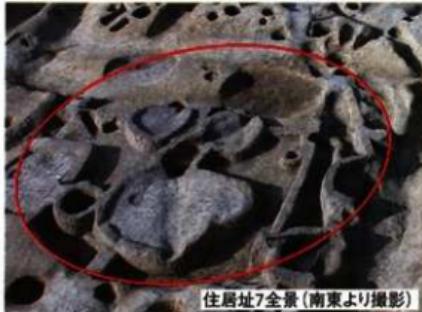
住居址7全景(南東より撮影)

大型建物1東端部と重複して検出された、直径5.4mの円形の住居址です。大型建物1の4つの柱穴が住居址上にあり、床面の調査は部分的なものとなりました。また、住居址北半は近世の溝に、東端は自然流路と現代の溝によって、西端も現代の溝で削られています。南半の部分的な掘下げで、地山を約30cm掘下げて床面とし、1重の周溝を巡らせていたことがわかりました。

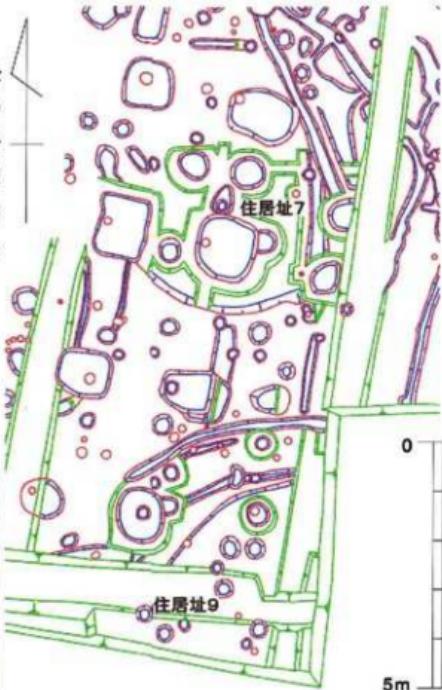
住居址9全景(東より撮影)

住居址7のすぐ南で検出された円形住居址です。全体の約4分の1を検出しただけで、正確な大きさはわかりませんが、おそらく8mほどになると思われます。この住居址は、これまで説明したきたものとやや構造が異なり、周溝の内側に周堤と呼ばれる土手状のものが、その内側にさらに2重の周溝を巡らせます。住居址の床面は、周堤より20cmほど掘下げて設定されています。

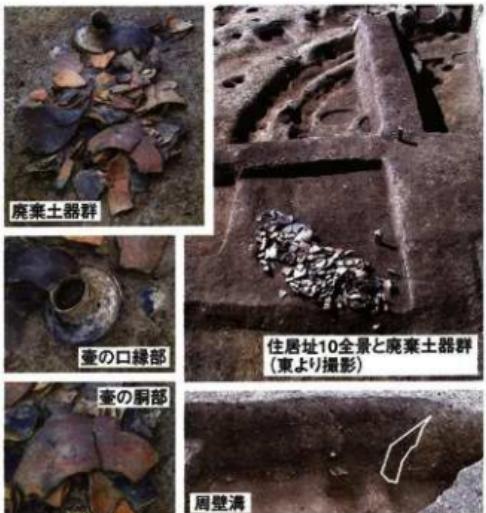
住居址10

調査区北東端の緩斜面上で標高の最も低い地点にて検出された円形の住居址です。南半分のみを確認しただけですが、その直径はおそらく8mほどになると見られます。地山面から30cm掘り込んで床面としています。この住居址では周壁溝と呼ばれる、法面の崩落を防ぐため床面を若干掘り込んで、法面に板材等を張り付けた痕跡を確認しました。周溝は一部2重となっています。住居が廃絶した後、周溝のくぼみに割れた土器をまとめて投棄していました。

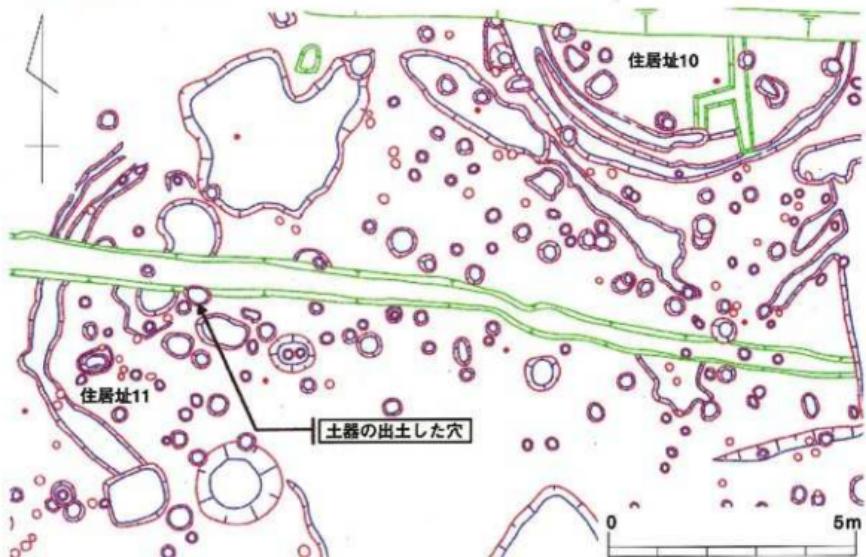
住居址11

住居址10の西隣で検出した、円形の住居址です。削平を受けていて、西半の周溝がかろうじて残っていました。周溝は部分的に2重で直径は8mほどと思われます。住居址のほぼ中央の穴からは、据えた状況の弥生土器の底部が出土しています。

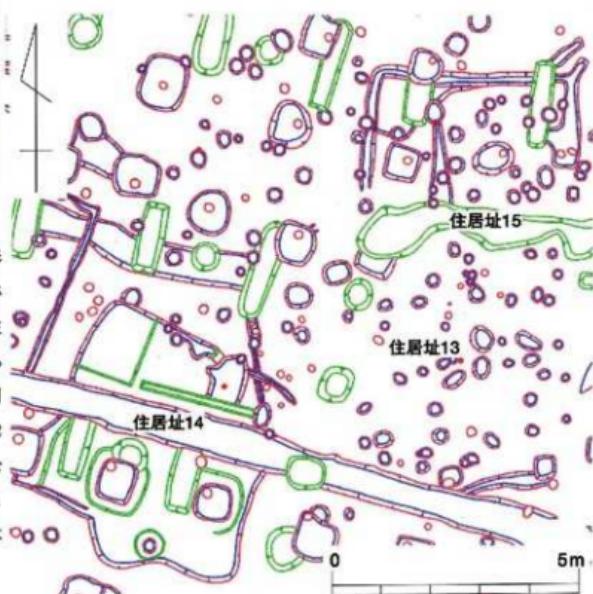
住居址14

住居址13の南西に位置する、一辺およそ5mの正方形を呈する住居址です。地山面を約10cm掘下げ床面とし、1重の周溝を巡らせます。南辺の中央は1mほど張り出し、ここが出入り口ではないかと思われます。北東角が住居址13と重複していて、住居址14のほうが新しいことがわかりました。住居址の埋土中から土師器の壺と把手が出土しました。

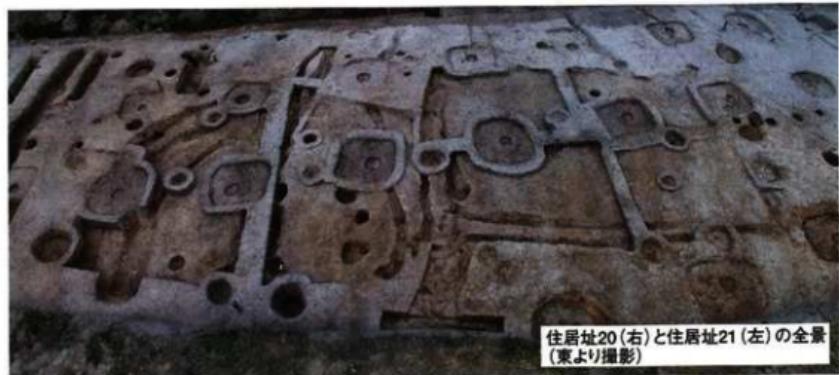
住居址20(右)と住居址21(左)の全景
(東より撮影)

住居址20と住居址21

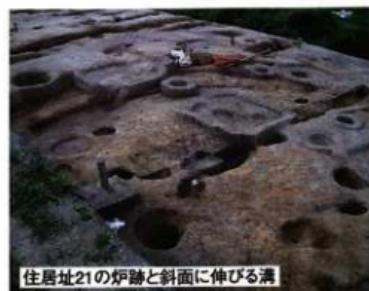
大型建物5南端で重複する位置に検出された住居址です。北側の方形のものが住居址20、南側のいびつな円形のものが住居址21です。住居址21は東西辺3.6m、南北辺5mの長方形を呈します。周溝は部分的に2重に巡り、西側の斜面に排水を流すように北西、南西の隅に排水用の溝が掘られていました。床面は、地山を10cmほど掘下げて作られていきました。住居址21は東端が調査区外に出ていますが、直径約6mです。こちらの周溝も部分的に2重に巡っています。住居址の中心に炉跡があり、そこから西側の斜面に溝が掘られています。この2つの住居址はごくわずかに切りあっていて、住居址20のほうが新しいのですが、周溝を一部共有したような状況が認められたため、ほとんど時間差なく存在したようです。

住居址21の炉跡と斜面に伸びる溝

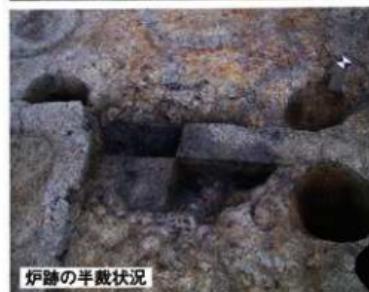
炉跡の半断面状況
